Asbestinventarisattest

Deken De Winterstraat 29/4, 2600 Antwerpen

Attestnummer : **20261012-000311.000**
Uitgegeven op : **12.10.2026**
Geldig tot : **12.10.2036**

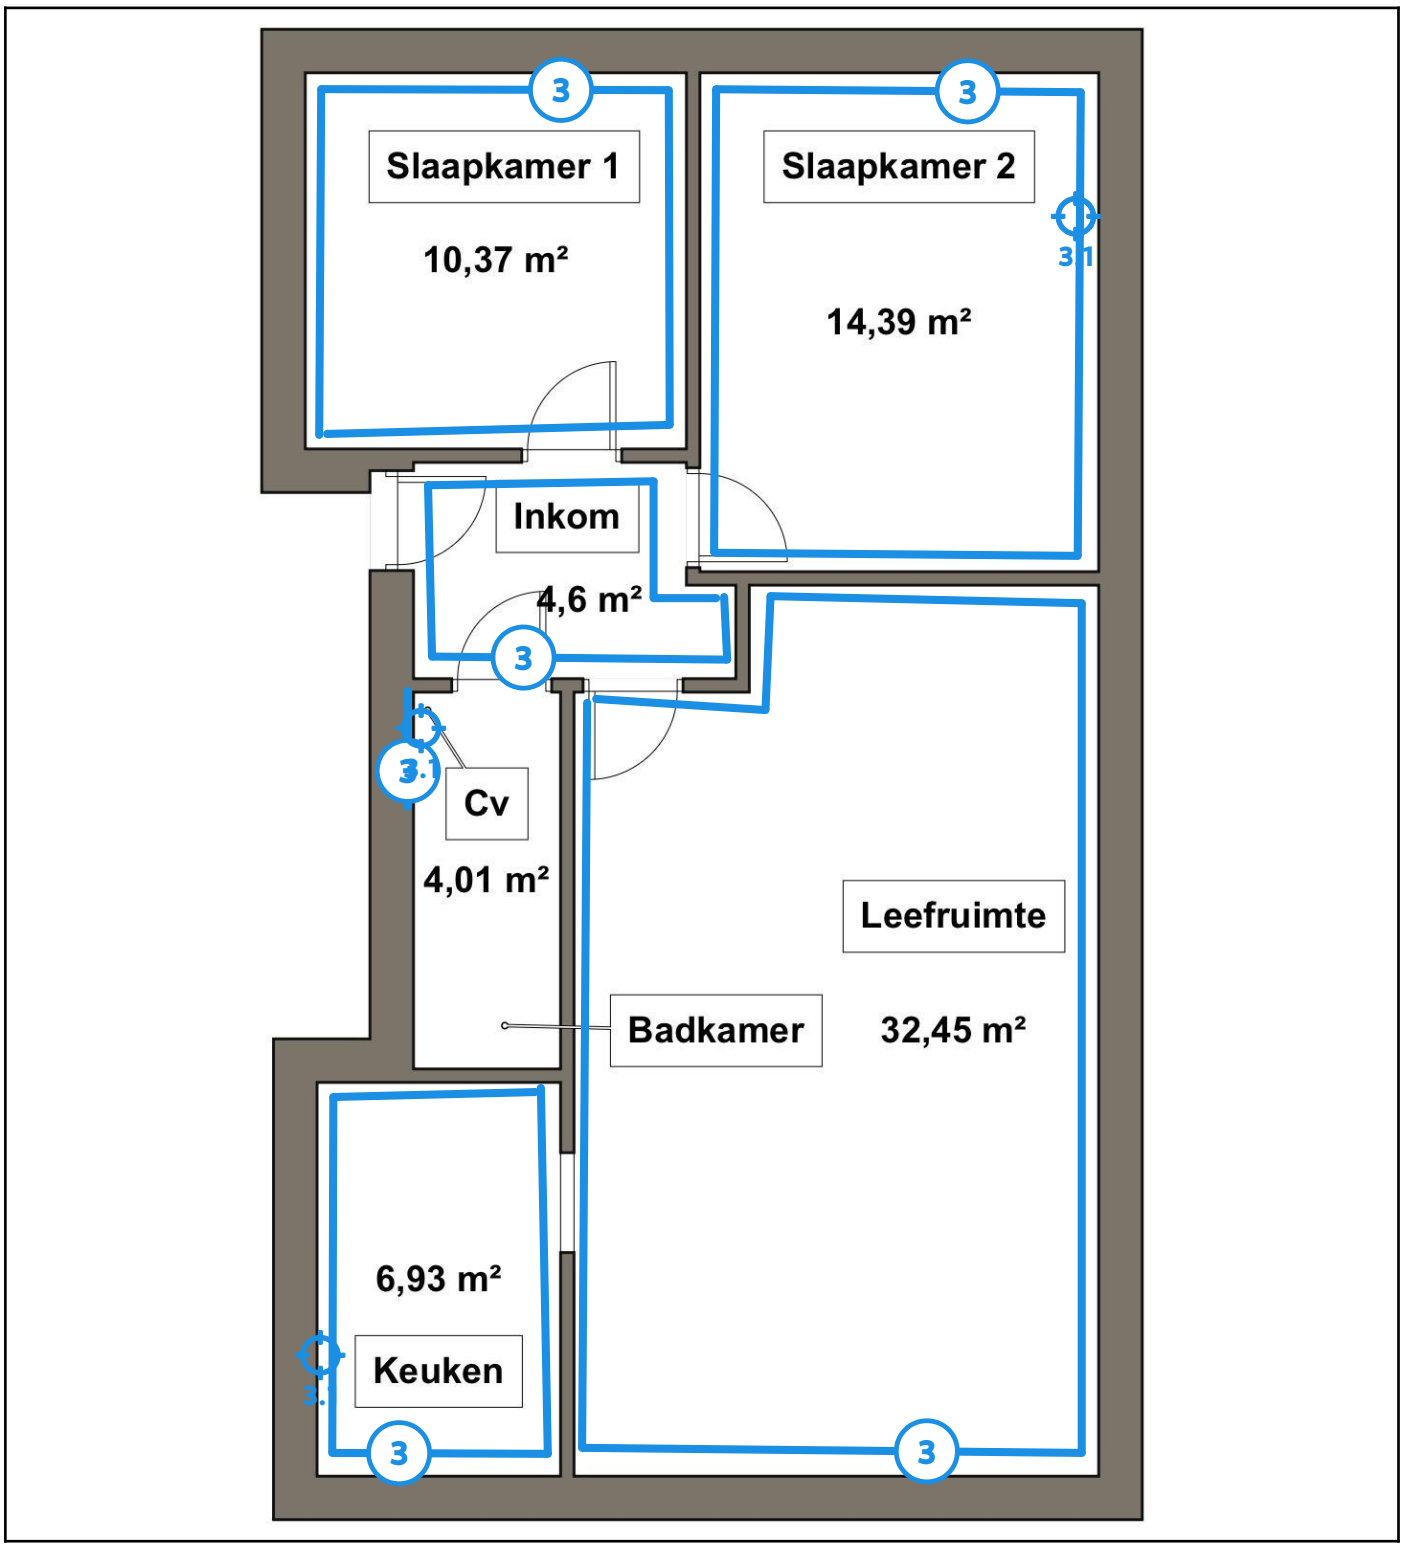
Plan 1.1: Grondplan

Beschrijving	Type	Actie
3. Pleisterwerk muren	Geen asbest	-

3.1 Code: MM01	Mengmonster	-

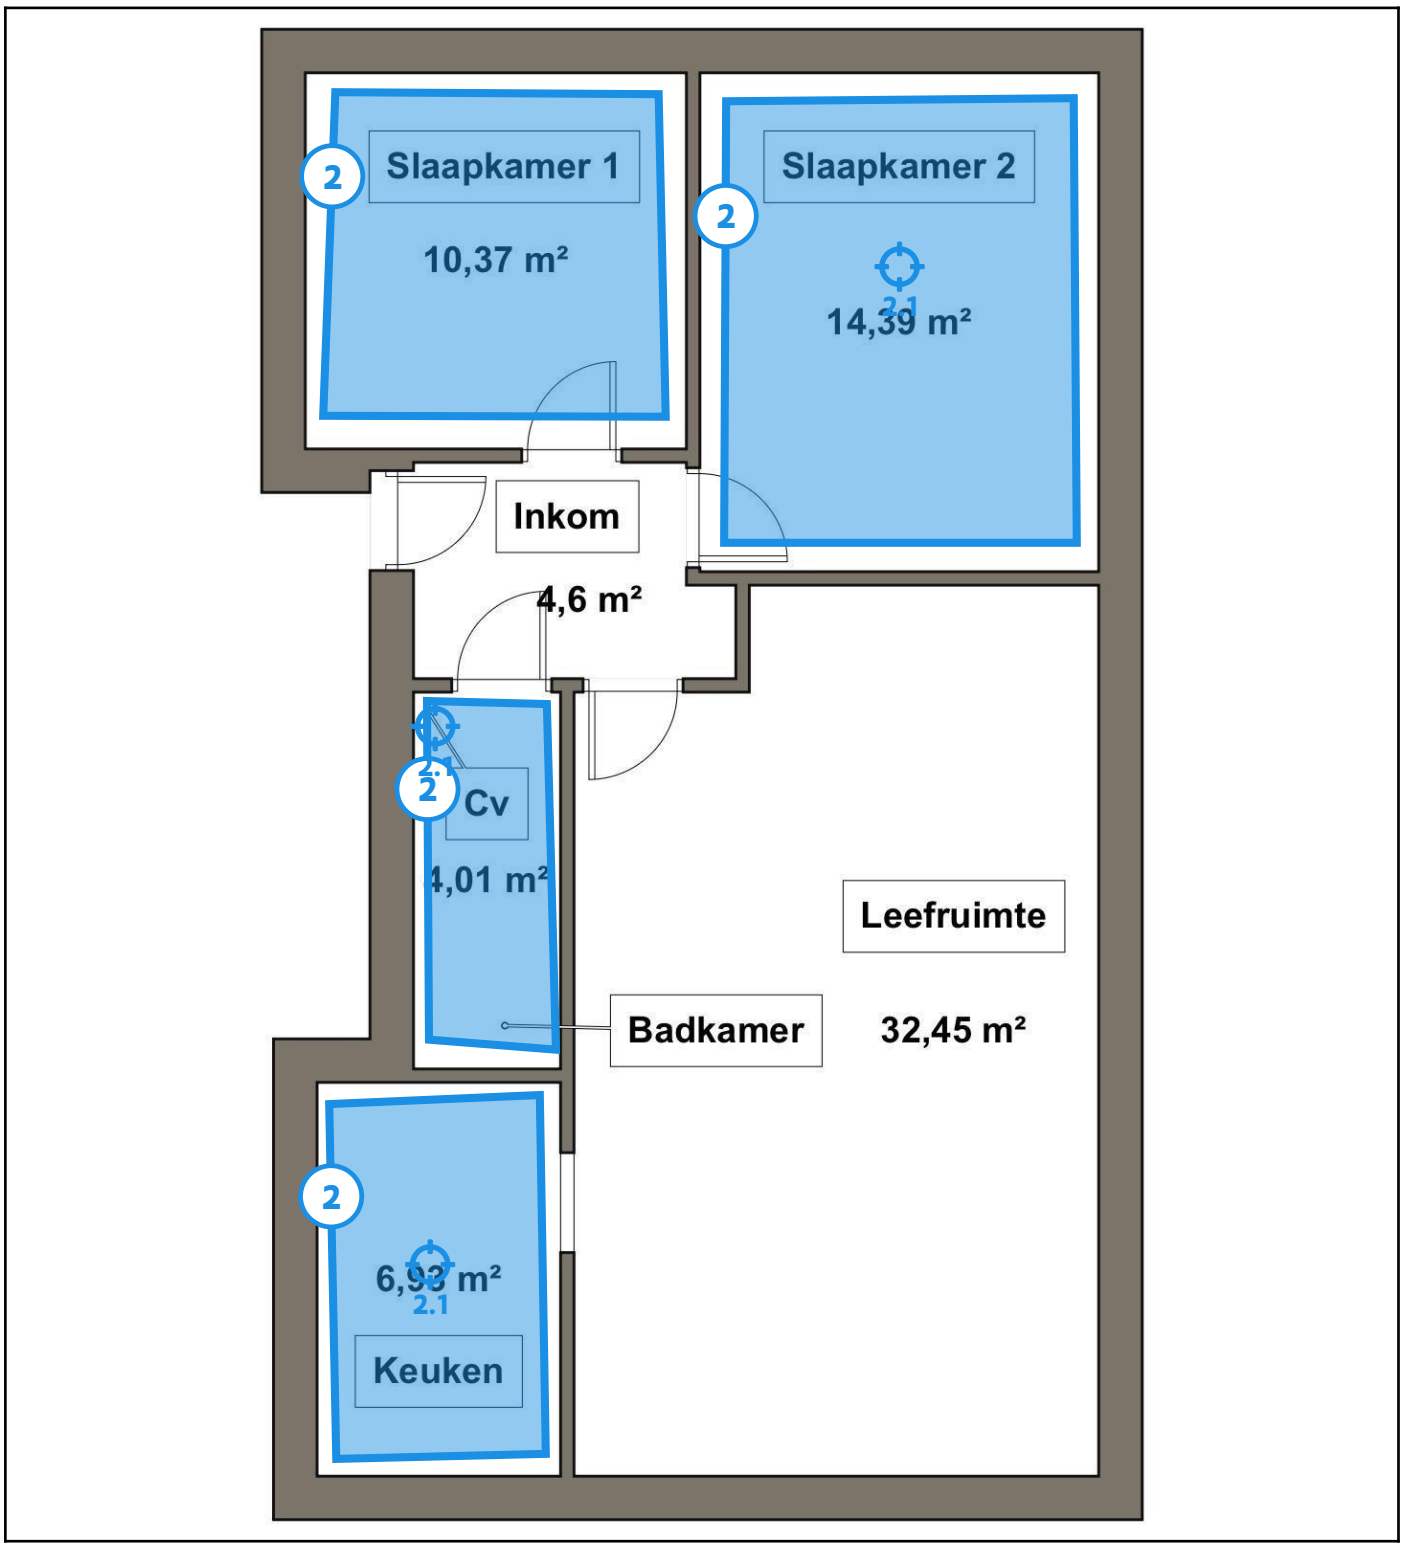
Plan 1.2: Grondplan .2

Beschrijving	Type	Actie
2. Pleisterwerk plafonds	Geen asbest	-

2.1 Code: MM02	Mengmonster	-

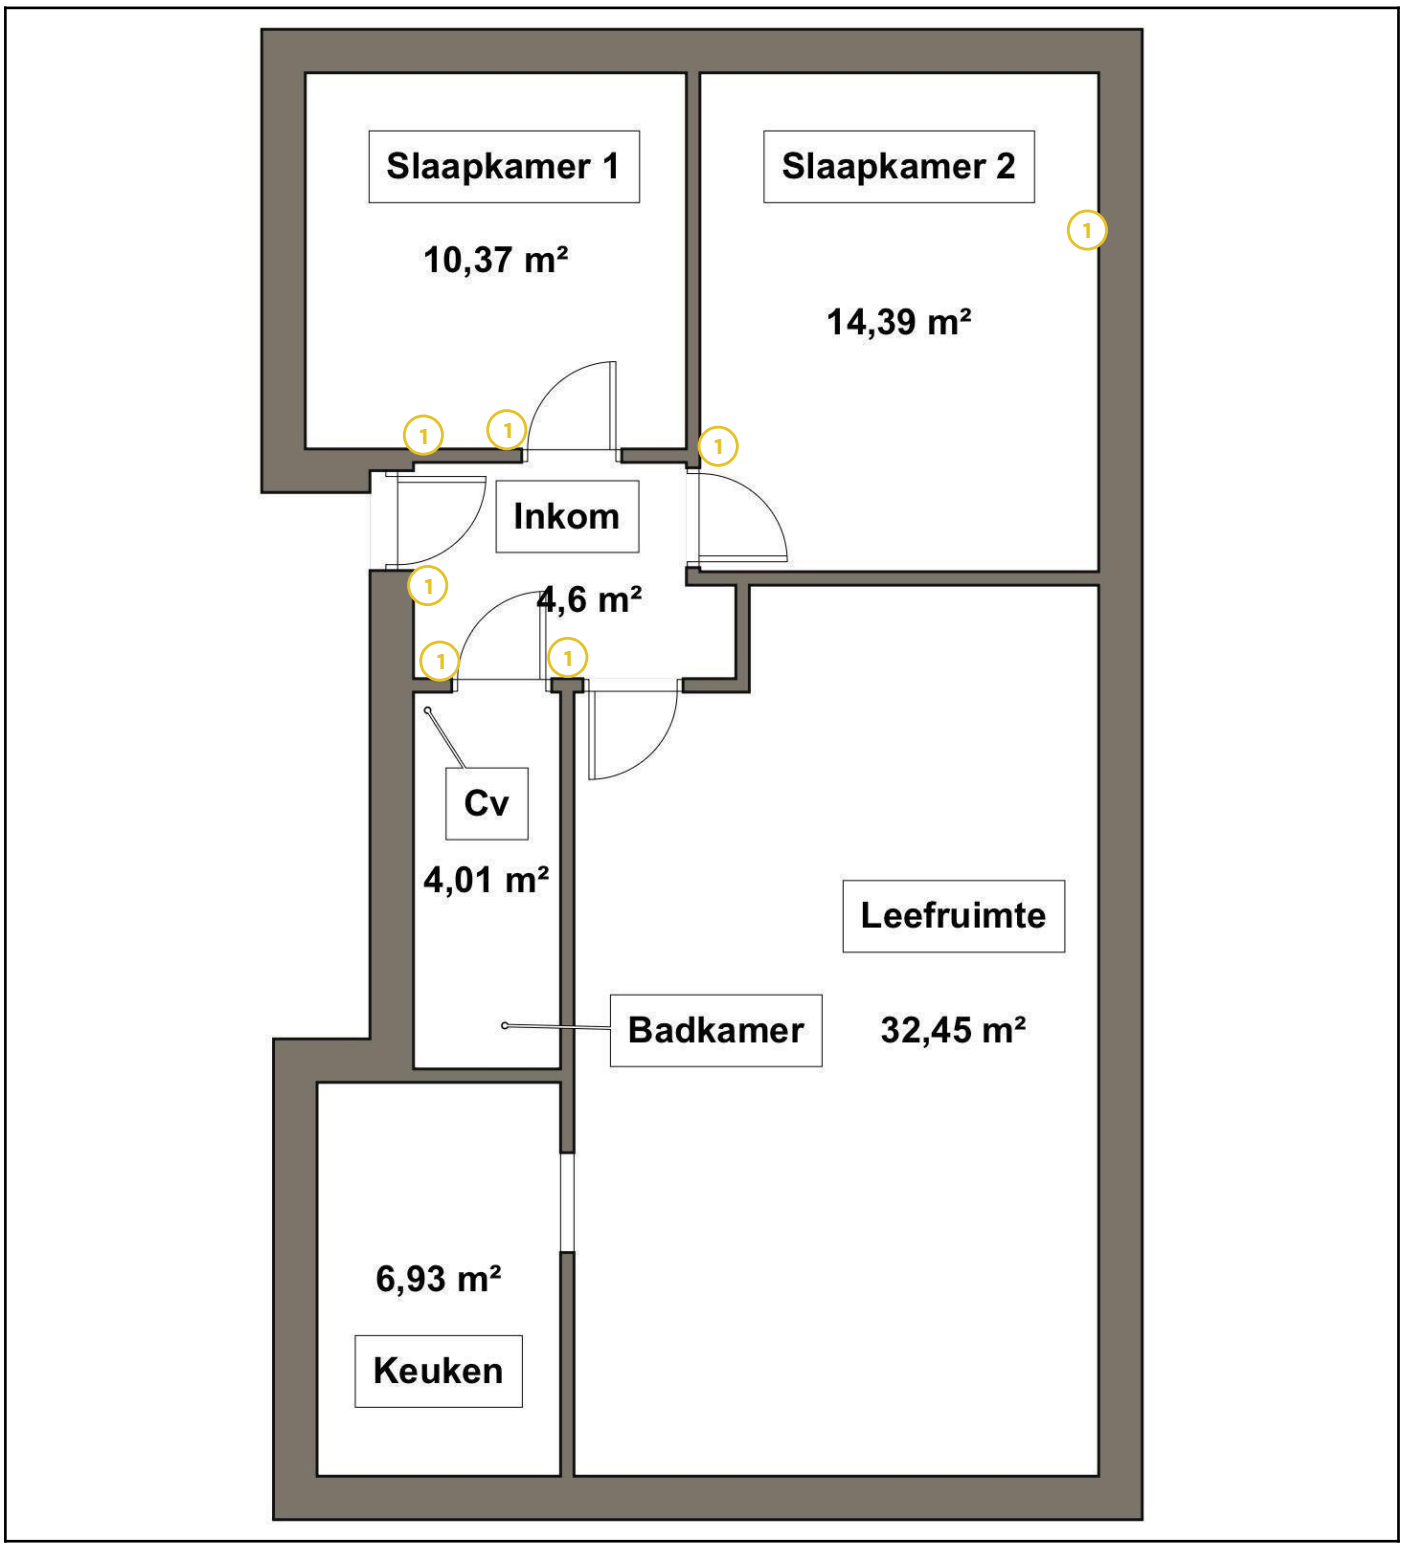
Plan 1.3: Grondplan .3

Beschrijving	Type	Actie
1. Bakeliet toepassing	Asbestmateriaal	Zorgvuldig beheren

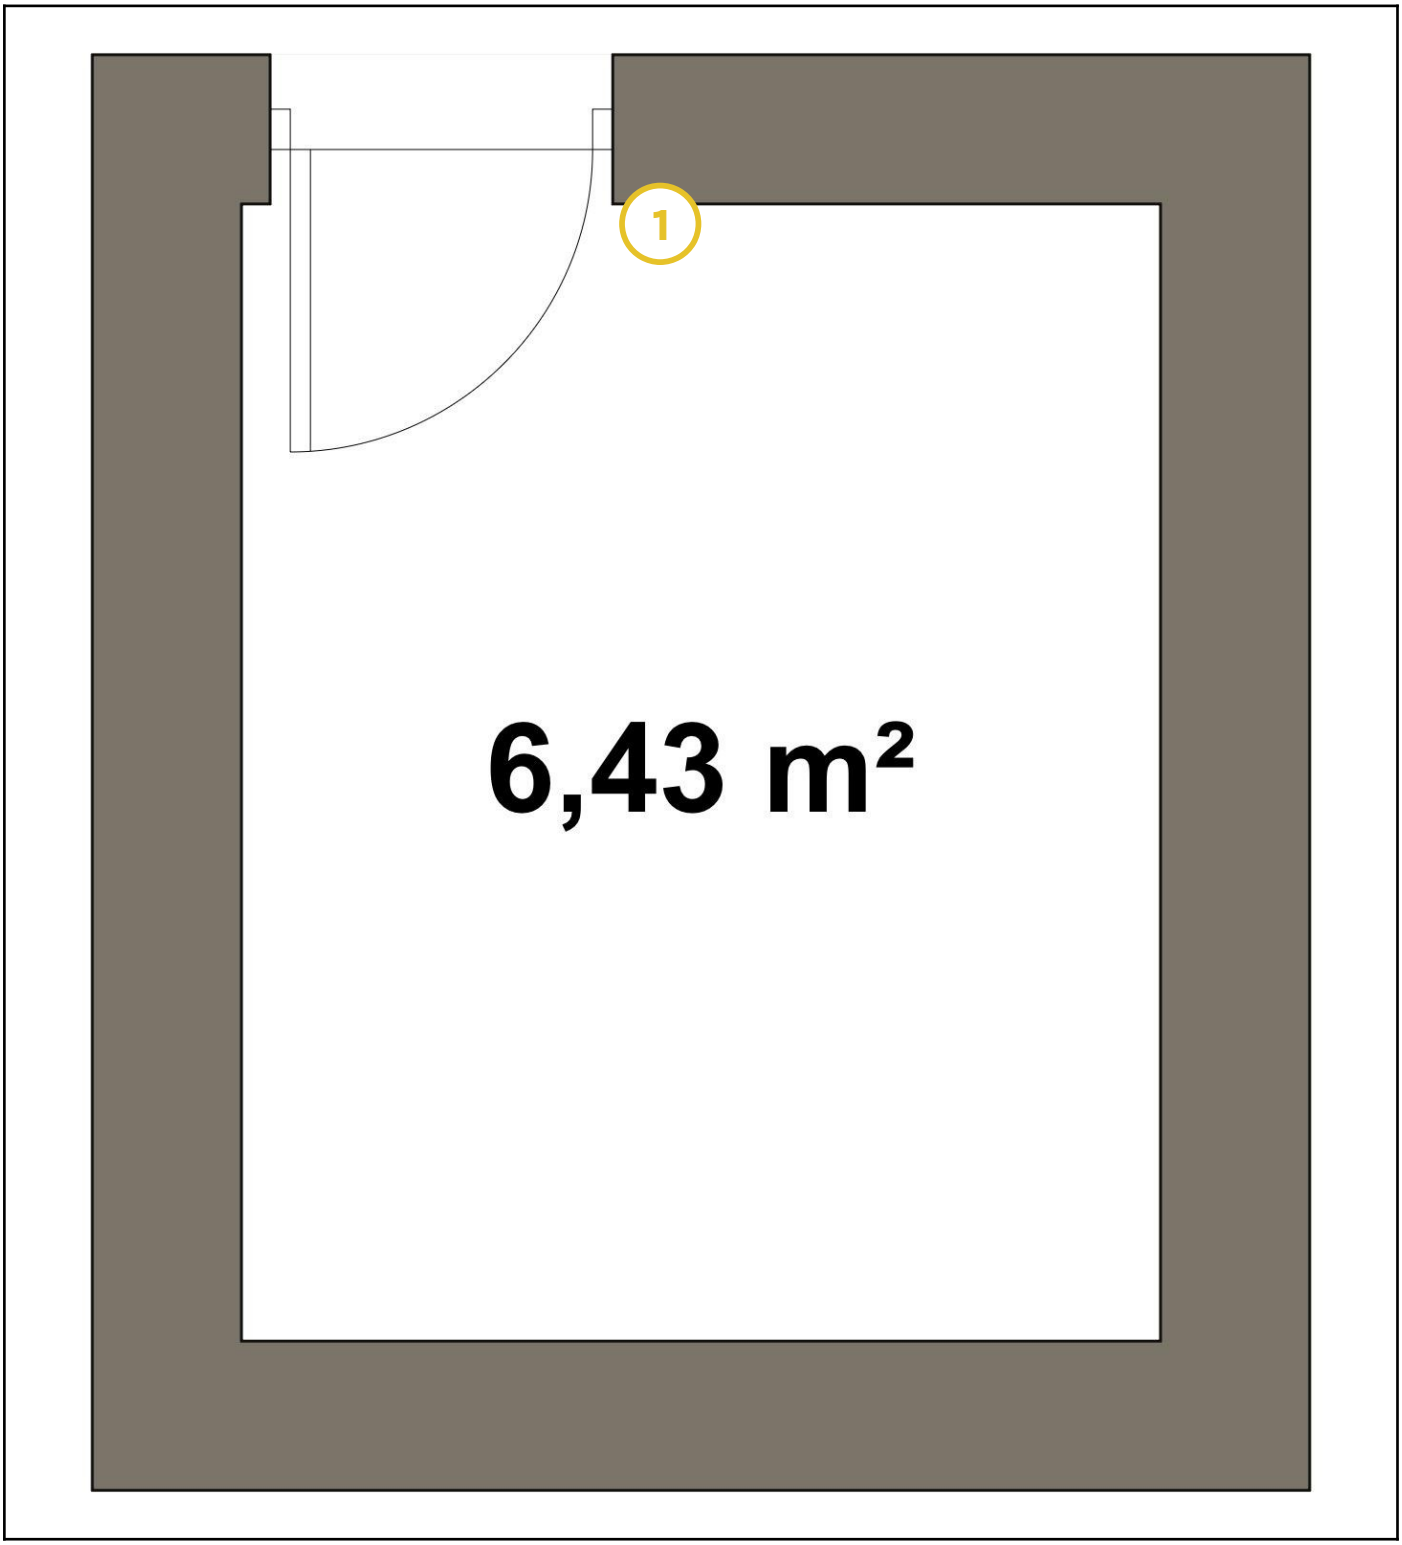
Plan 1.4: Privatieve berging plan

Beschrijving	Type	Actie
1. Bakeliet toepassing	Asbestmateriaal	Zorgvuldig beheren

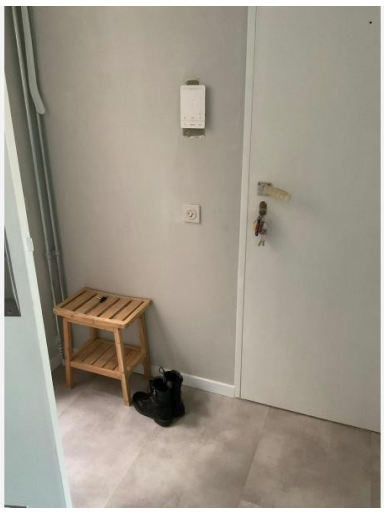
Fiche 1: Bakeliet toepassing

Asbestmateriaal

Het asbestmateriaal valt onder de mijlpaal van 2040.

Eindbeoordeling materiaalrisico	Laag materiaalrisico en/of verlaagde kans op vezelvrijgave

Gebondenheid	Categorie 1: hechtgebonden in oorsprong
Asbestsoort (vezeltype)	Crocidoliet aanwezig
Asbestconcentratie	Laag (< 50%)
Afschermingsgraad van het gehele materiaal	Geheel of deels vrij aan de binnenlucht, maar geen contact met binnenluchtstromen
Toestand van het materiaal	Onbeschadigd, niet verweerd

Beschrijving	Bakeliet toepassing
Omgeving	Binnen
Primaire drager	Communicatie en elektrische infrastructuur en uitrusting
Asbestmateriaal	Bakeliet elektriciteitstoepassing
Bindmiddel van asbestmateriaal	Kunststof of -hars
Gebondenheid op basis van bindmiddel	Hecht
Hoeveelheid (gewicht - aantal)	• 0,10 kg - 7 stuks
Totaal gewicht	0,70 kg
Eenvoudig bereikbaar	Ja
Bevestigingswijze	• Geschroefd
Identificatiemethode	De asbestdeskundige beoordeelt het materiaal als asbestverdacht en dus asbesthoudend, en dit zonder monstername. Motivatie: De monstername brengt andere schade aan dan schade die inherent is aan de monstername.
Destructieve handeling voor identificatie	Nee

Zorgvuldig beheren

- Zorg voor een veilig beheer. Vermijd het beschadigen van het asbestmateriaal. Controleer de toestand jaarlijks op wijzigingen.
- Voer bijkomende staalname(s) uit.

- Eenvoudige handelingen: mag via doe-het-zelf of door werknemer(s) met opleidingsattest eenvoudige handelingen
  Hechtgebonden asbesttoepassing met een van nature lage kans op vezelemissie. Deze kan gemakkelijk van de muur worden losgeschroefd zonder de asbesttoepassing te beschadigen.

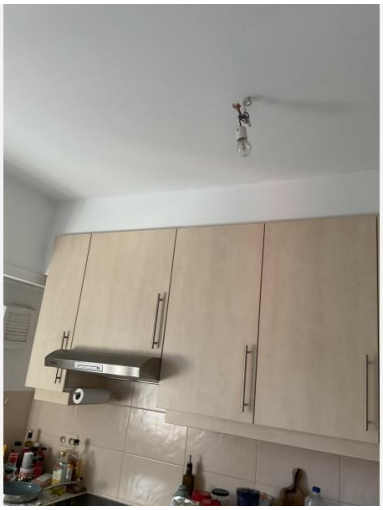
Fiche 2: Pleisterwerk plafonds

Geen asbest

#	Type	Referentie	Resultaat
2.1	Mengmonster	MM02	Geen asbest

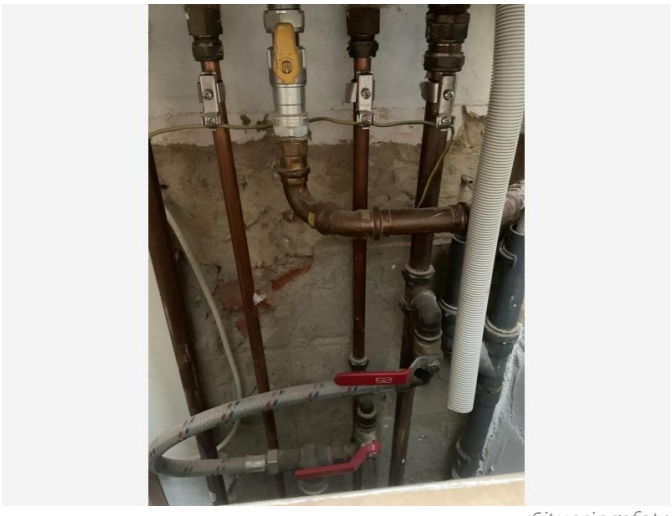
Beschrijving	Notitie	Terug te vinden op plannen
Fiche 7: Leidingisolatie (niet aanwezig)	Er is geen asbestverdachte leidingisolatie aanwezig.	-
Fiche 8: Geen lift aanwezig	-	-
Fiche 9: Onderdak niet onderzocht, hoort bij gemeenschappelijke delen	-	-
Fiche 10: Dakbedekking niet onderzocht, hoort tot gemeenschappelijke delen	-	-
