Asbestinventarisattest

Zwevezelestraat 13, 8810 Lichtervelde

Attestnummer : **20260613-000050.000**
Uitgegeven op : **13.06.2026**
Geldig tot : **13.06.2031**

Niet-asbestveilig

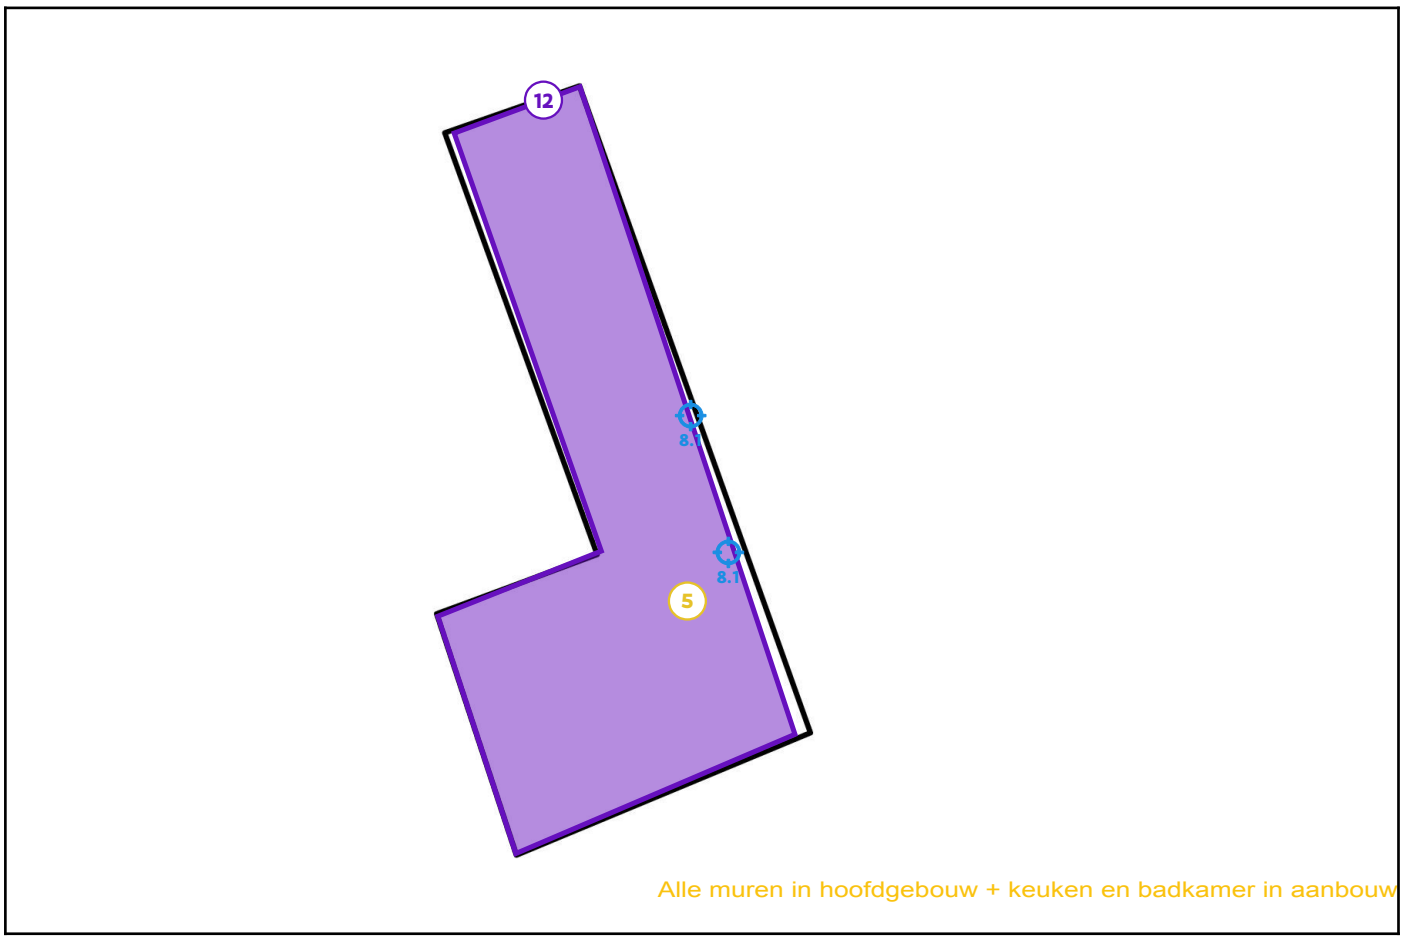
Plan 1.1: Woning gelijkvloers

Beschrijving	Type	Actie
5. Plaat tegen schouw	Asbestmateriaal	Zorgvuldig beheren
8. Pleister muren	Geen asbest	-
8.1 Code: 003	Mengmonster	-
12. Pleister plafonds	Overige ruimte of materiaal	-

- Zorg voor een veilig beheer. Vermijd het beschadigen van het asbestmateriaal. Controleer de toestand jaarlijks op wijzigingen.

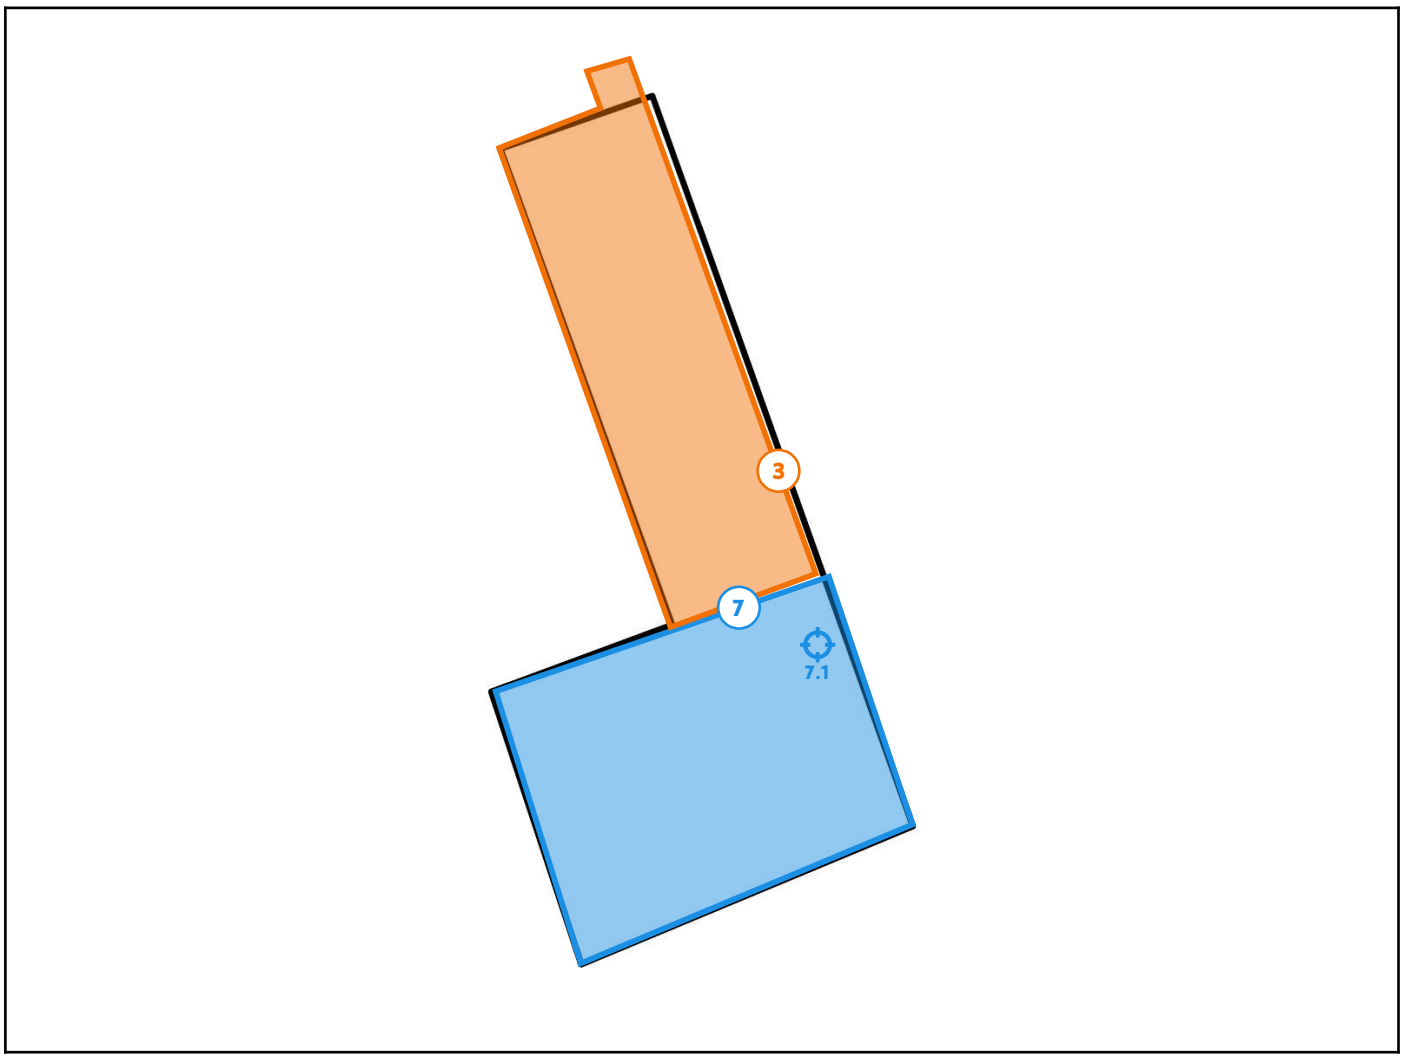
Plan 1.3: Woning dak

Beschrijving	Type	Actie
3. Golfplaten dak achterbouw	Asbestmateriaal	Verwijderen
7. Onderdakplaten zadeldak hoofdgebouw	Geen asbest	-
7.1 Code: 007	Puntmonster	-

Eindbeoordeling materiaalrisico	Verhoogd materiaalrisico en/of verhoogde kans op vezelvrijgave

Gebondenheid	Categorie 1: hechtgebonden in oorsprong
Asbestsoort (vezeltype)	Crocidoliet aanwezig
Asbestconcentratie	Laag (< 50%)
Afschermingsgraad van het gehele materiaal	Geheel of deels vrij aan de buitenlucht, maar geen contact met binnenlucht
Toestand van het materiaal	Matig beschadigd, matig verweerd

Beschrijving	Golfplaten dak achterbouw
Omgeving	Buiten
Primaire drager	Schuin dak
Asbestmateriaal	Dak- en gevelbekleding - Golfplaat
Bindmiddel van asbestmateriaal	Cement
Gebondenheid op basis van bindmiddel	Hecht
Hoeveelheid (oppervlakte - aantal)	• 65,00 m^2 - 1 stuk
Totale oppervlakte	65,00 m^2
Eenvoudig bereikbaar	Ja
Bevestigingswijze	• Geschroefd
Identificatiemethode	De asbestdeskundige beoordeelt het materiaal als asbestverdacht en dus asbesthoudend, en dit zonder monstername. Motivatie: De opdrachtgever weigert om het materiaal te laten bemonsteren.
Destructieve handeling voor identificatie	Nee

- Zorg voor een veilig beheer. Vermijd het beschadigen van het asbestmateriaal. Controleer de toestand jaarlijks op wijzigingen.
- Hemelwater dat afspoelt van asbestcement daken of gevels kan asbestdeeltjes bevatten. Gebruik het enkel voor gesloten circuits (bv. spoelen toiletten). Reinig na het vervangen van het dak of de gevel de dakgoten en regenwaterput of -ton om asbesthoudend sediment of slib te verwijderen
- Voer bijkomende staalname(s) uit.

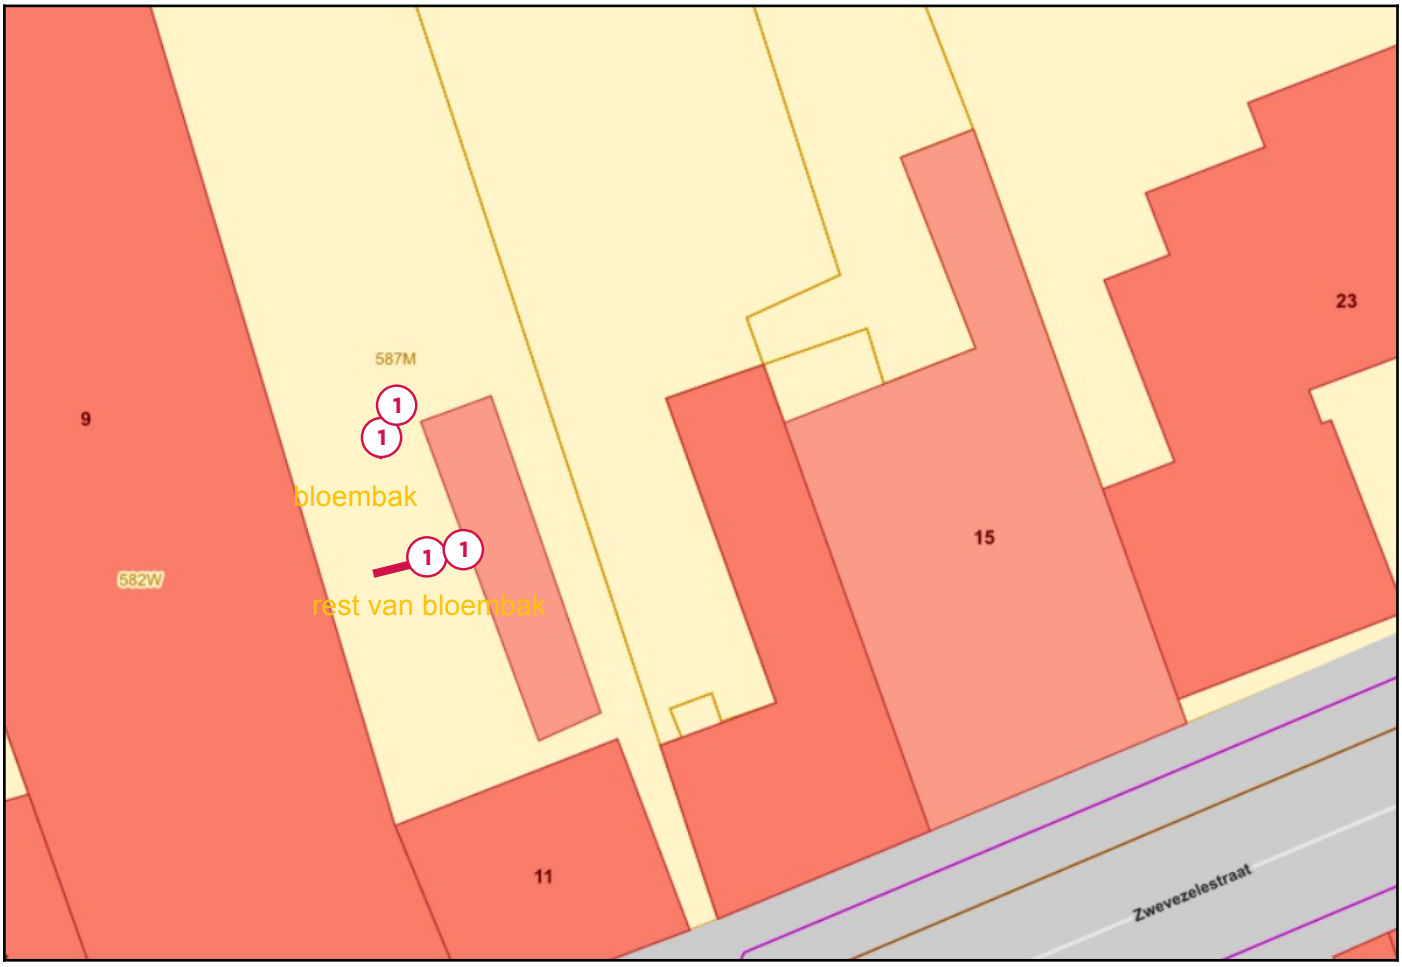
Plan 3.1: Vaststellingen buiten de constructies

Beschrijving	Type	Actie
1. Bloembak op terras	Asbestmateriaal	Dringend verwijderen

Beschrijving	Bloembak op terras
Type afvalstof	Betreft stock-voorraad of gedemonteerde asbestmaterialen
Aanwezige resten	Uit de bloembak is 1 stuk afgekraakt. Zowel de bloembak als het afgekraakte deel zijn nog aanwezig
Omgeving	Buiten
Primaire drager	Gedemonteerd of buitengebruik gesteld materiaal
Asbestmaterialen	• Bak, reservoir, kuip, bloembak
Bindmiddel van asbestmateriaal	Cement
Gebondenheid op basis van bindmiddel	Hecht
Hoeveelheid (gewicht - aantal)	• 5,00 kg - 1 stuk
Totaal gewicht	5,00 kg
Eenvoudig bereikbaar	Ja
Identificatiemethode	De asbestdeskundige beoordeelt het materiaal als asbestverdacht en dus asbesthoudend, en dit zonder monstername.

- Verwijder het asbestafval.

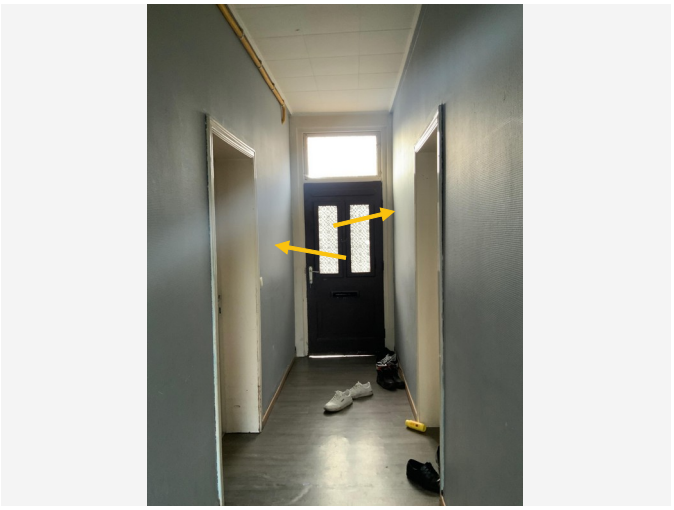
Fiche 4: Wandbekleding gelijkvloers hoofdgebouw

Eindbeoordeling materiaalrisico	Zeer laag materiaalrisico en/of zeer lage kans op vezelvrijgave

Gebondenheid	Categorie 1: hechtgebonden in oorsprong
Asbestsoort (vezeltype)	Alleen chrysotiel aanwezig
Asbestconcentratie	Laag (< 50%)
Afschermingsgraad van het gehele materiaal	Geheel of deels vrij aan de binnenlucht, maar geen contact met binnenluchtstromen
Toestand van het materiaal	Onbeschadigd, niet verweerd

#	Type	Referentie	Resultaat
4.1	Puntmonster	001	Chrysotiel

Beschrijving	Wandbekleding gelijkvloers hoofdgebouw
Omgeving	Binnen
Primaire drager	Binnenwand
Asbestmateriaal	Plaat, paneel, tablet - Type Menuiserite
Bindmiddel van asbestmateriaal	Cement
Gebondenheid op basis van bindmiddel	Hecht
Hoeveelheid (oppervlakte - dikte - aantal)	• 52,00 m^2 - 0,30 cm - 1 stuk
Totaal volume	0,156 m^3
Eenvoudig bereikbaar	Ja
Bevestigingswijze	• Onbekend
Identificatiemethode	Een monstername door de asbestdeskundige met laboanalyse door een asbestlabo.
Destructieve handeling voor identificatie	Nee

- Zorg voor een veilig beheer. Vermijd het beschadigen van het asbestmateriaal. Controleer de toestand jaarlijks op wijzigingen.

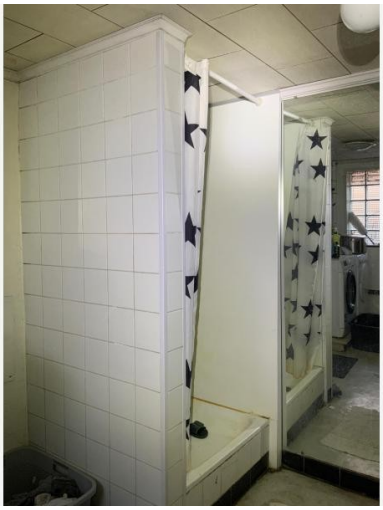
Fiche 6: Tegellijm achter faiencen badkamer

Faiencen kunnen bevestigd zijn met asbesthoudende tegellijm. Dit kon niet nagegaan worden zonder schade aan te brengen. Bij werken dient dit geverifieerd worden.

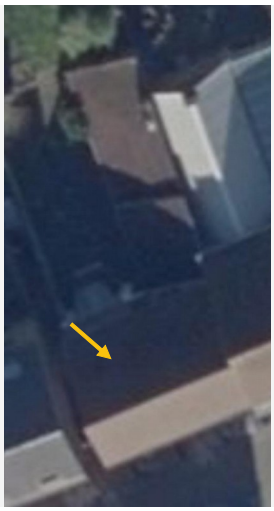
Beschrijving	Notitie	Terug te vinden op plannen
Fiche 9: Dakbedekking bestaande uit keramische pannen	De dakbedekking is niet-asbestverdacht.	Plan 1.6: Luchtfoto
Fiche 10: Leidingisolatie	Er is geen asbestverdachte leidingisolatie aanwezig.	Plan 1.4: Schets V0

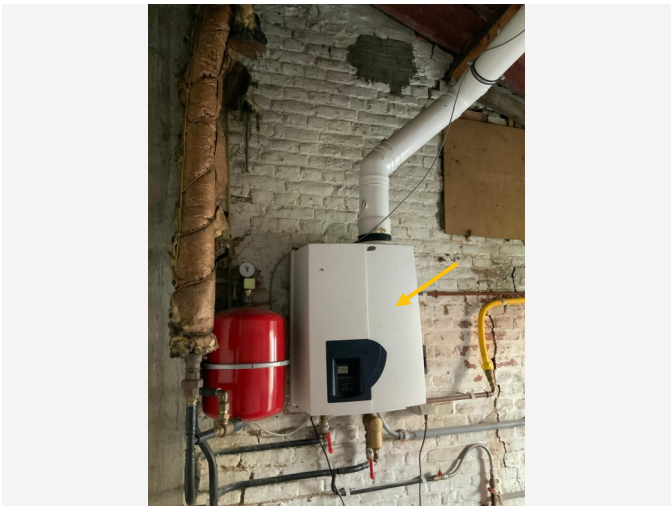
Beschrijving	Notitie	Terug te vinden op plannen
Fiche 11: CV-ketel (niet waarneembare materialen)	De CV-ketel bevat mogelijk niet-waarneembare asbesthoudende pakkingen en/of elementen. Laat ze onderzoeken bij onderhoud of vervanging.	Plan 1.4: Schets V0
Fiche 12: Pleister plafonds	Er zijn overal valse plafonds aanwezig. Er was dus geen pleisterwerk aanwezig om te bemonsteren.	Plan 1.1: Woning gelijkvloers Plan 1.2: Woning 1ste verdiep
