Asbestinventarisattest

Helmkruidstraat 16, 3360 Bierbeek

Attestnummer : **20261027-000364.000**
Uitgegeven op : **27.10.2026**
Geldig tot : **Onbeperkt** (tenzij de toestand wijzigt)

Asbestveilig (maar mogelijk niet asbestvrij)

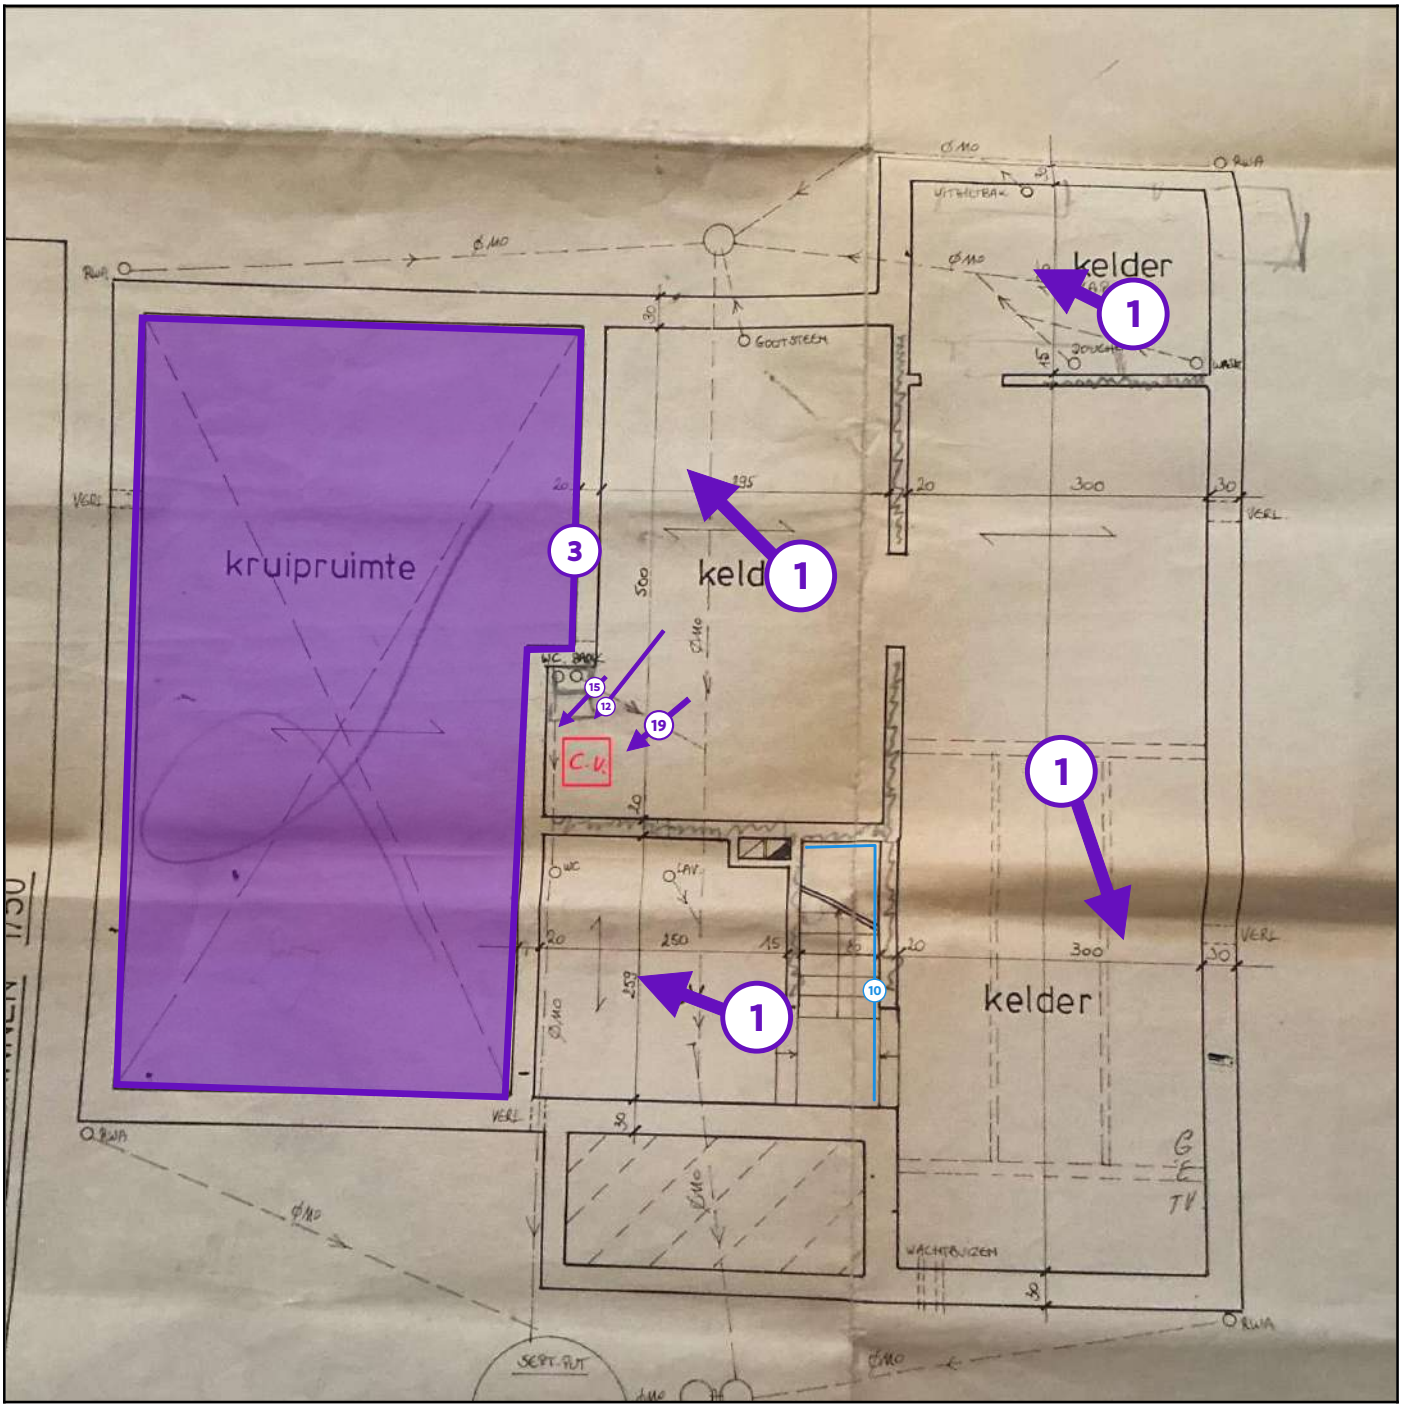
Plan 1.1: Kelder

Beschrijving	Type	Actie
1. Materialen in opslag	Beperking	-
3. Kruipkelder	Beperking	-
10. Pleisterwerk wanden	Geen asbest	-

12. Rookgaskanalen - niet verdacht	Overige ruimte of materiaal	-
15. Leidingisolatie - niet verdacht	Overige ruimte of materiaal	-
19. Brander/CV-ketel - Isolatie/pakkingen	Overige ruimte of materiaal	-

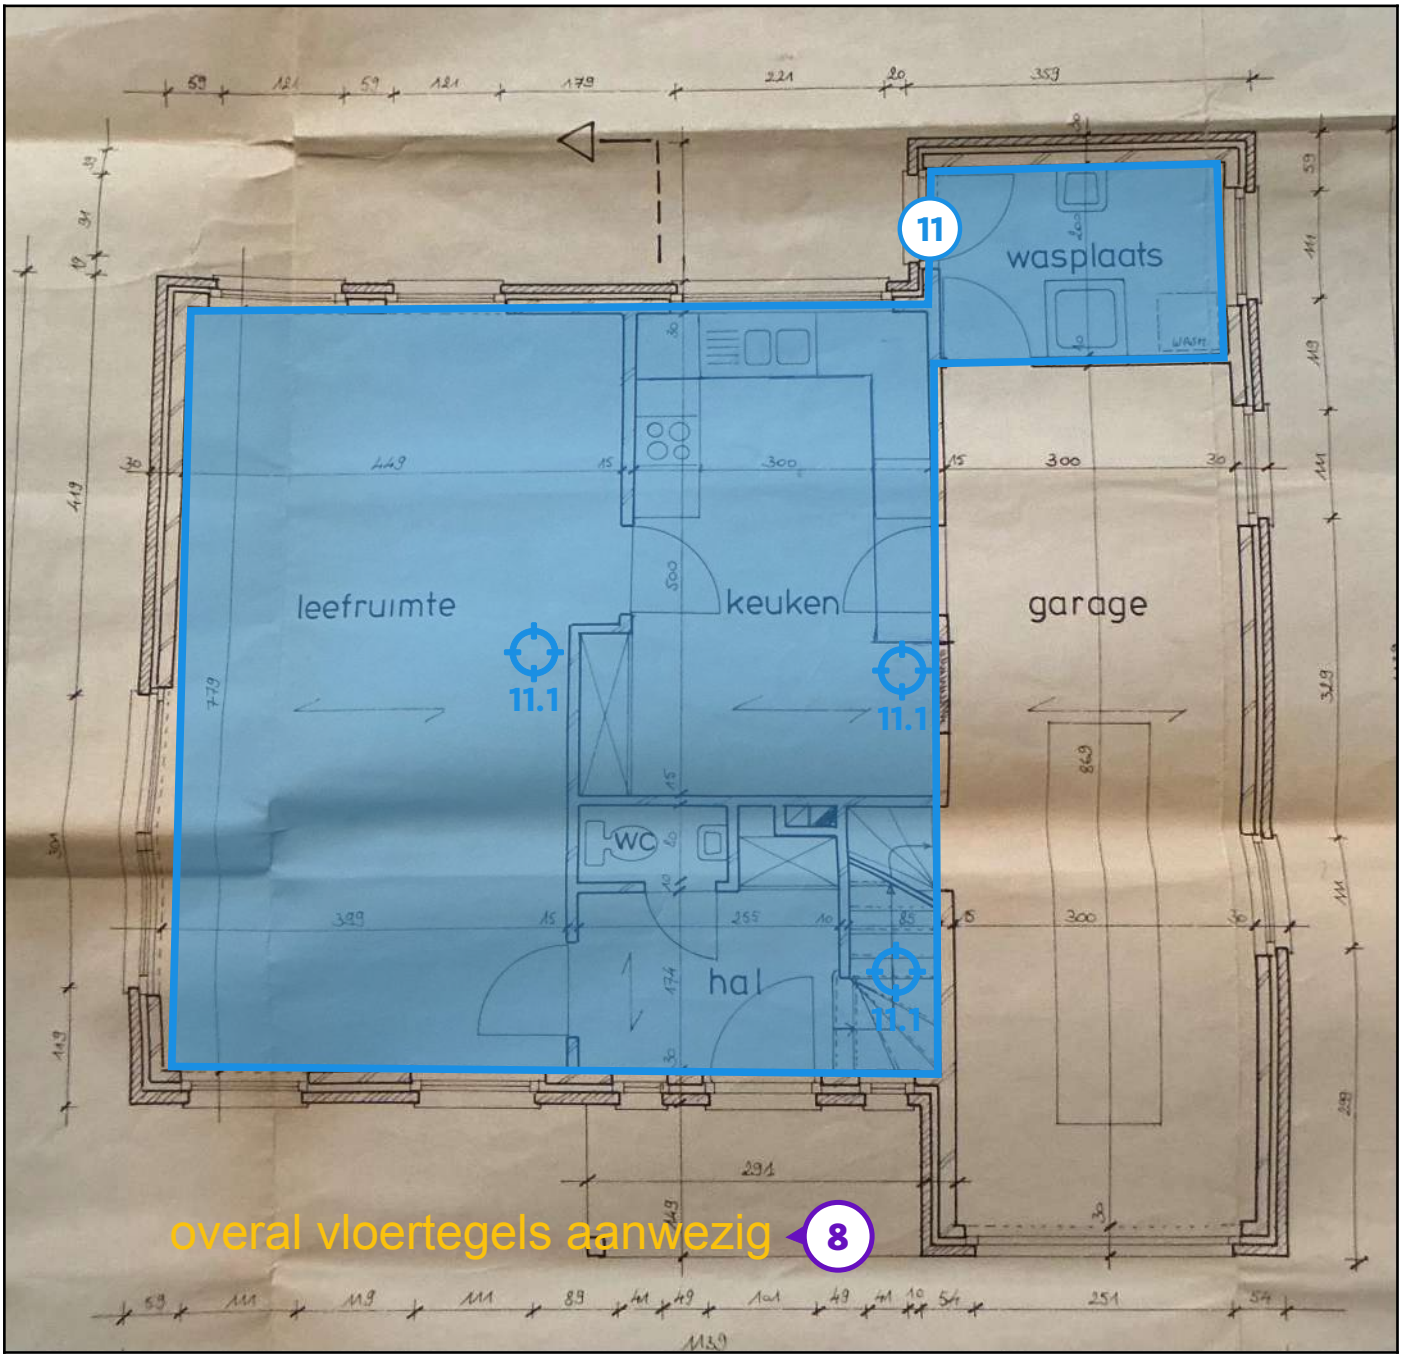
Plan 1.2: Gelijkvloers

Beschrijving	Type	Actie
8. Tegellijm onder vloertegels	Advies	-
11. Pleisterwerk plafonds	Geen asbest	-
11.1 Code: M02	Mengmonster	-

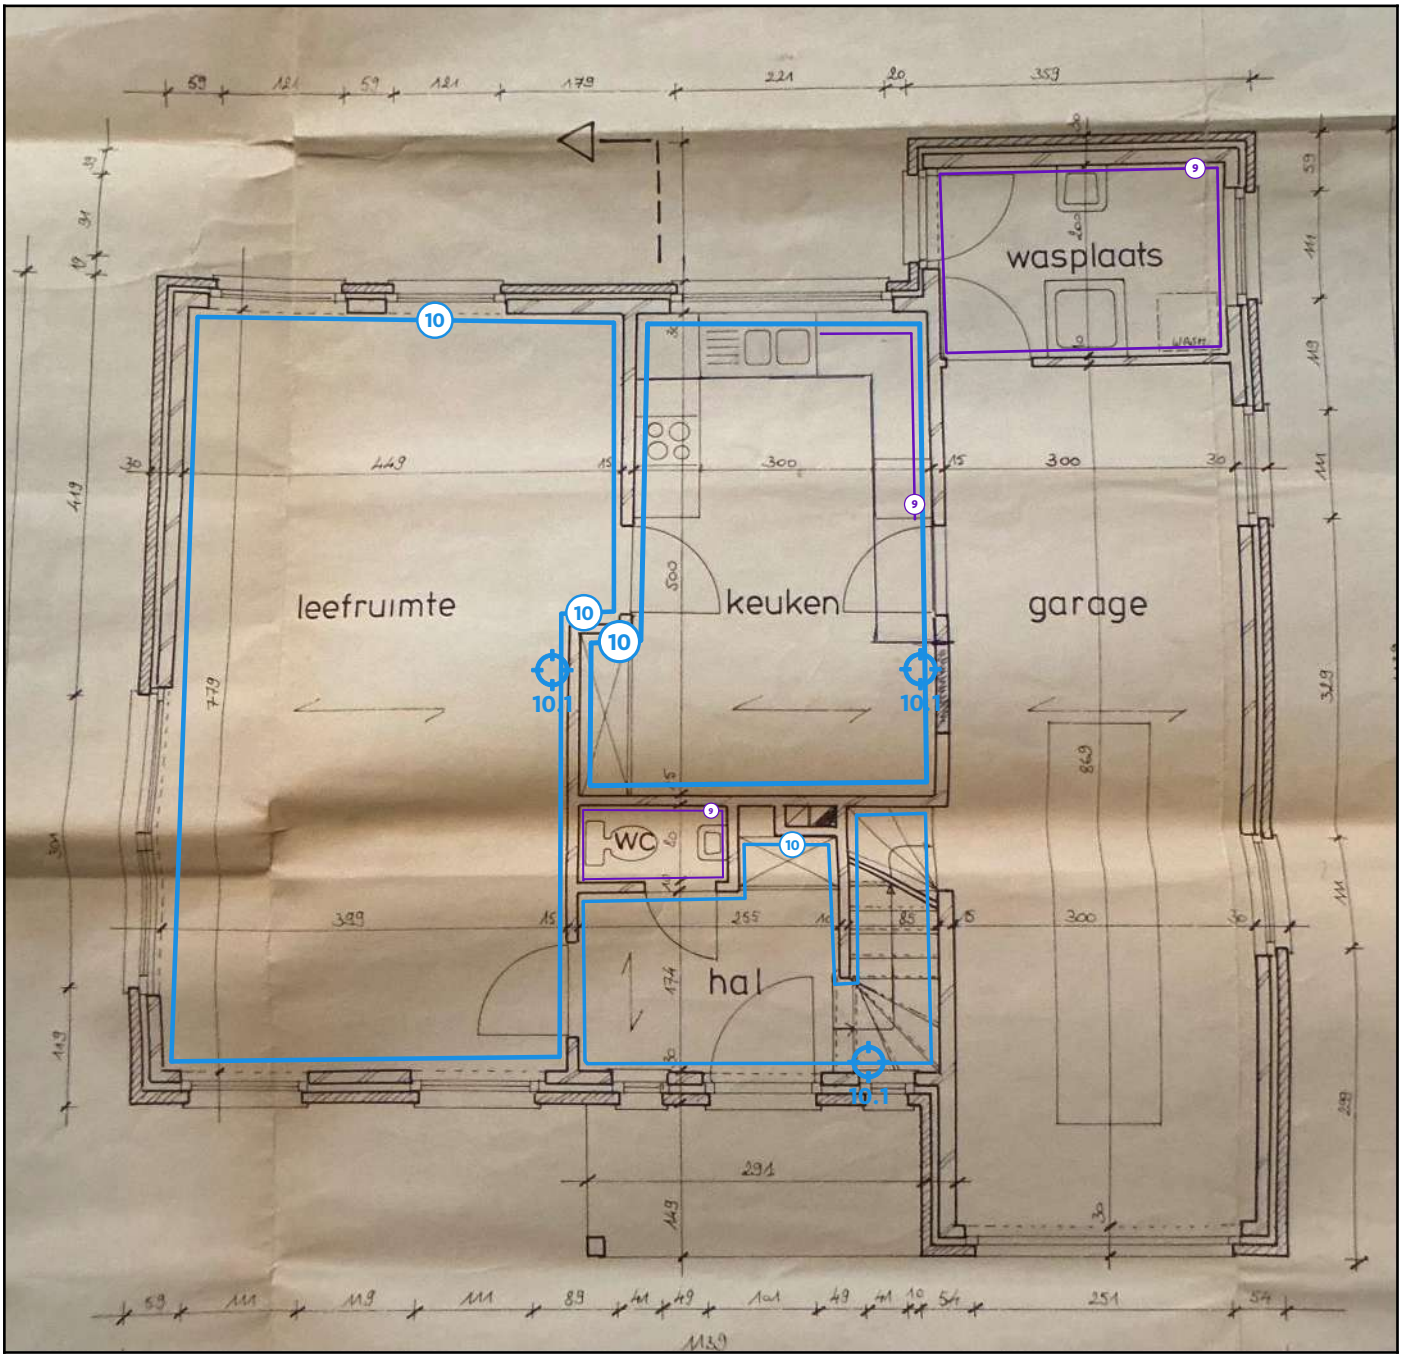
Plan 1.3: Gelijkvloers

Beschrijving	Type	Actie
9. Tegellijm achter wandtegels & plinten	Advies	-
10. Pleisterwerk wanden	Geen asbest	-
10.1 Code: M01	Mengmonster	-

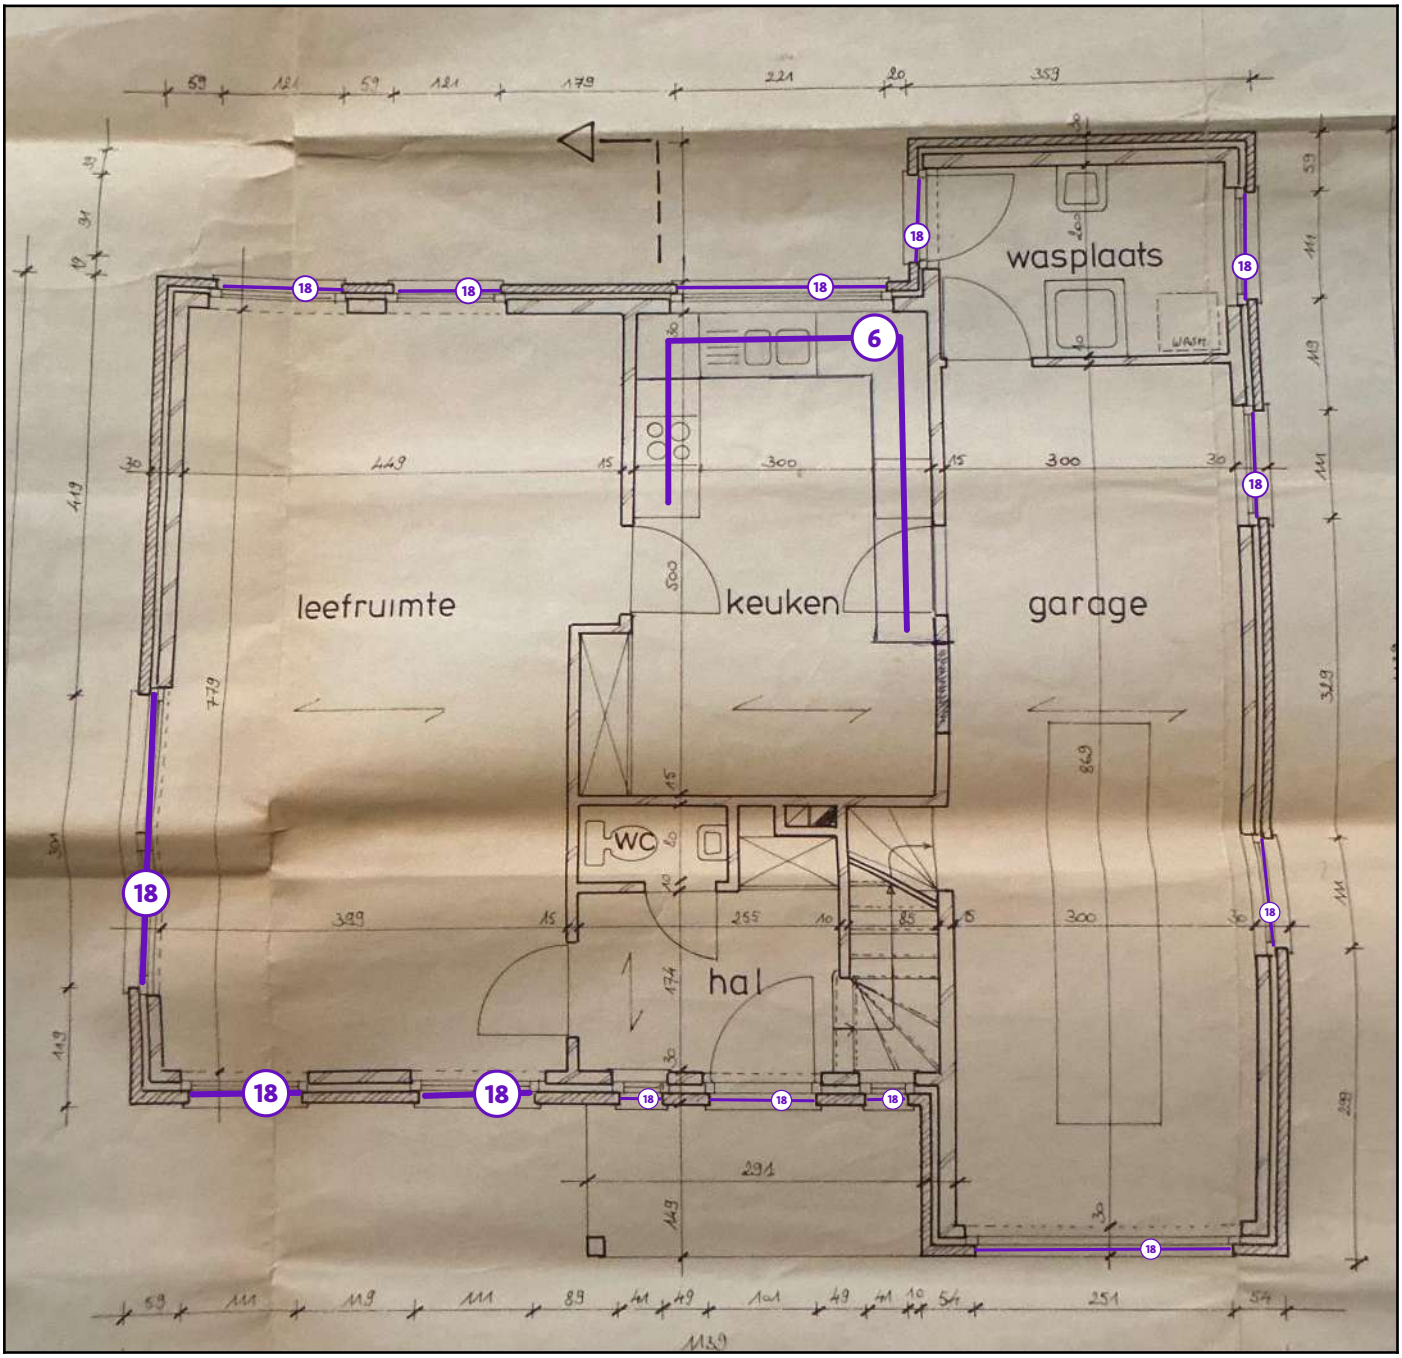
Plan 1.4: Gelijkvloers

Beschrijving	Type	Actie
6. Inbouw keukenkasten	Advies	-
18. Afkitting ramen siliconen	Overige ruimte of materiaal	-

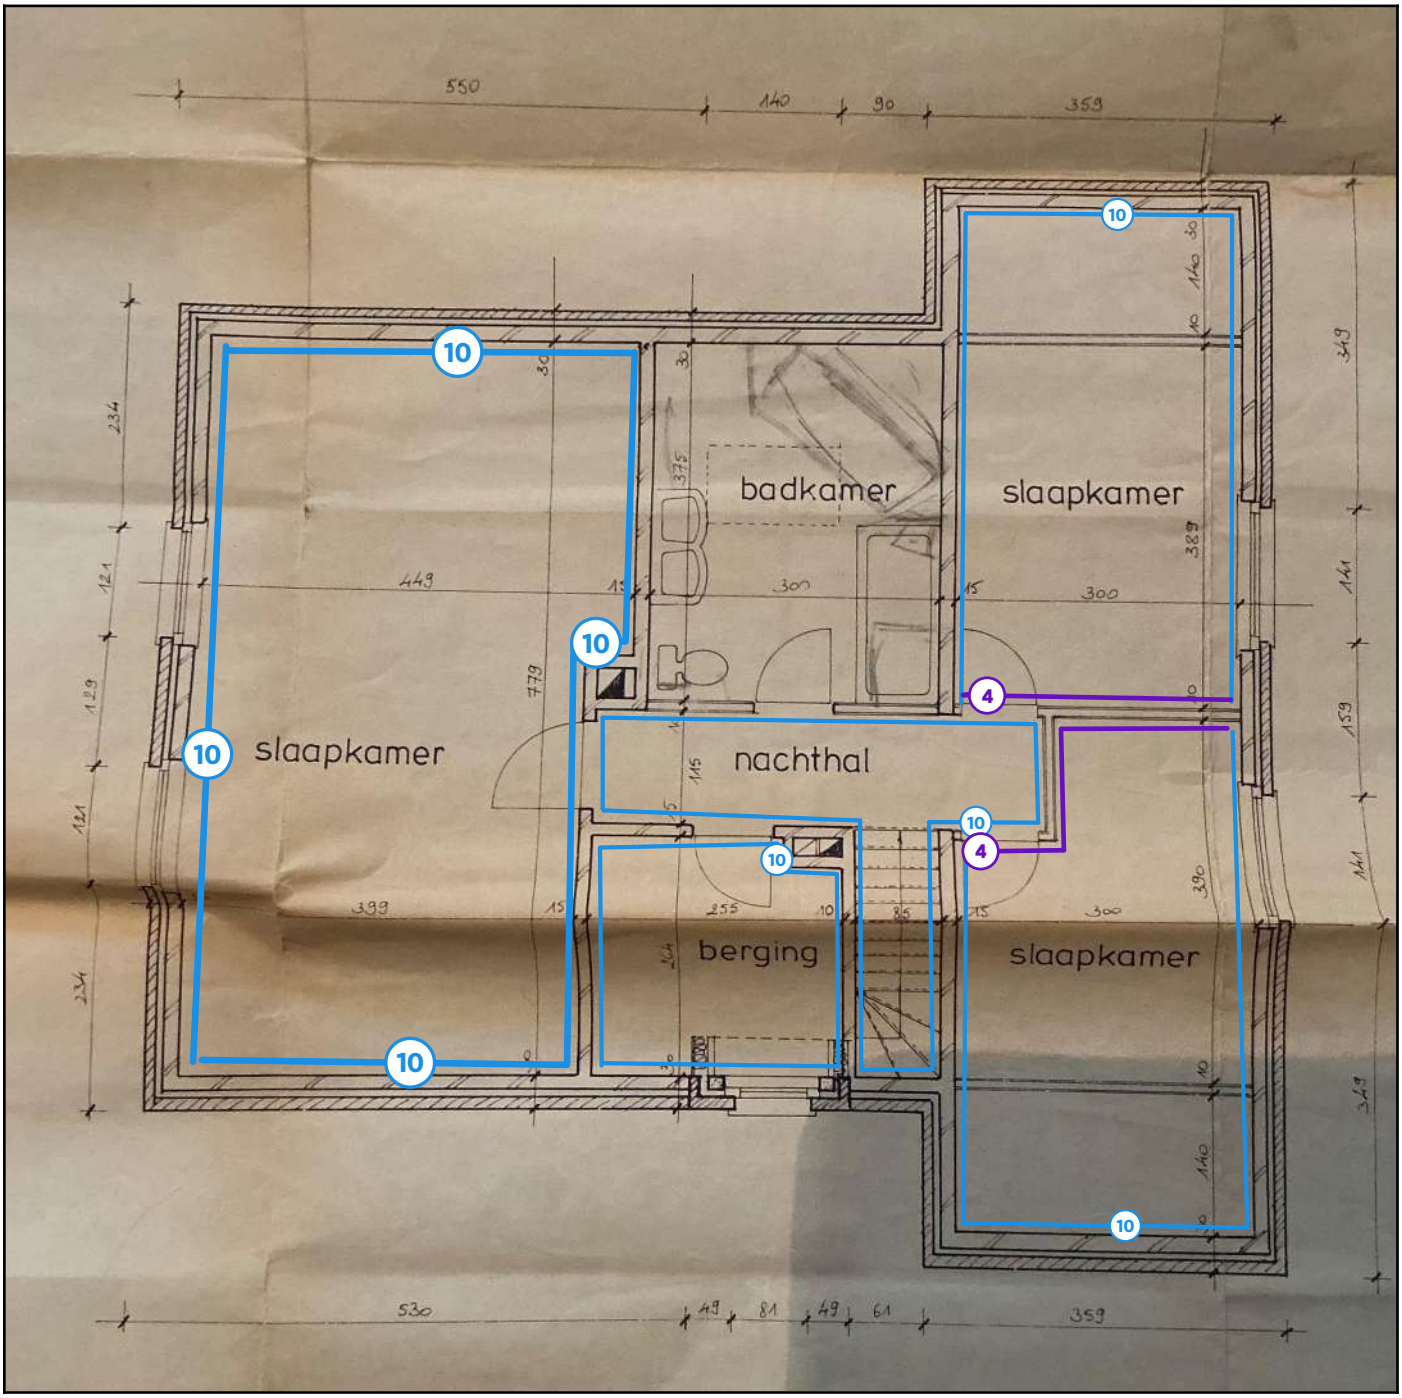
Plan 1.5: Eerste verdieping

Beschrijving	Type	Actie
4. Valse wand(en)/voorzetwand(en) - Gipskarton-Pvc-hout	Advies	-
10. Pleisterwerk wanden	Geen asbest	-

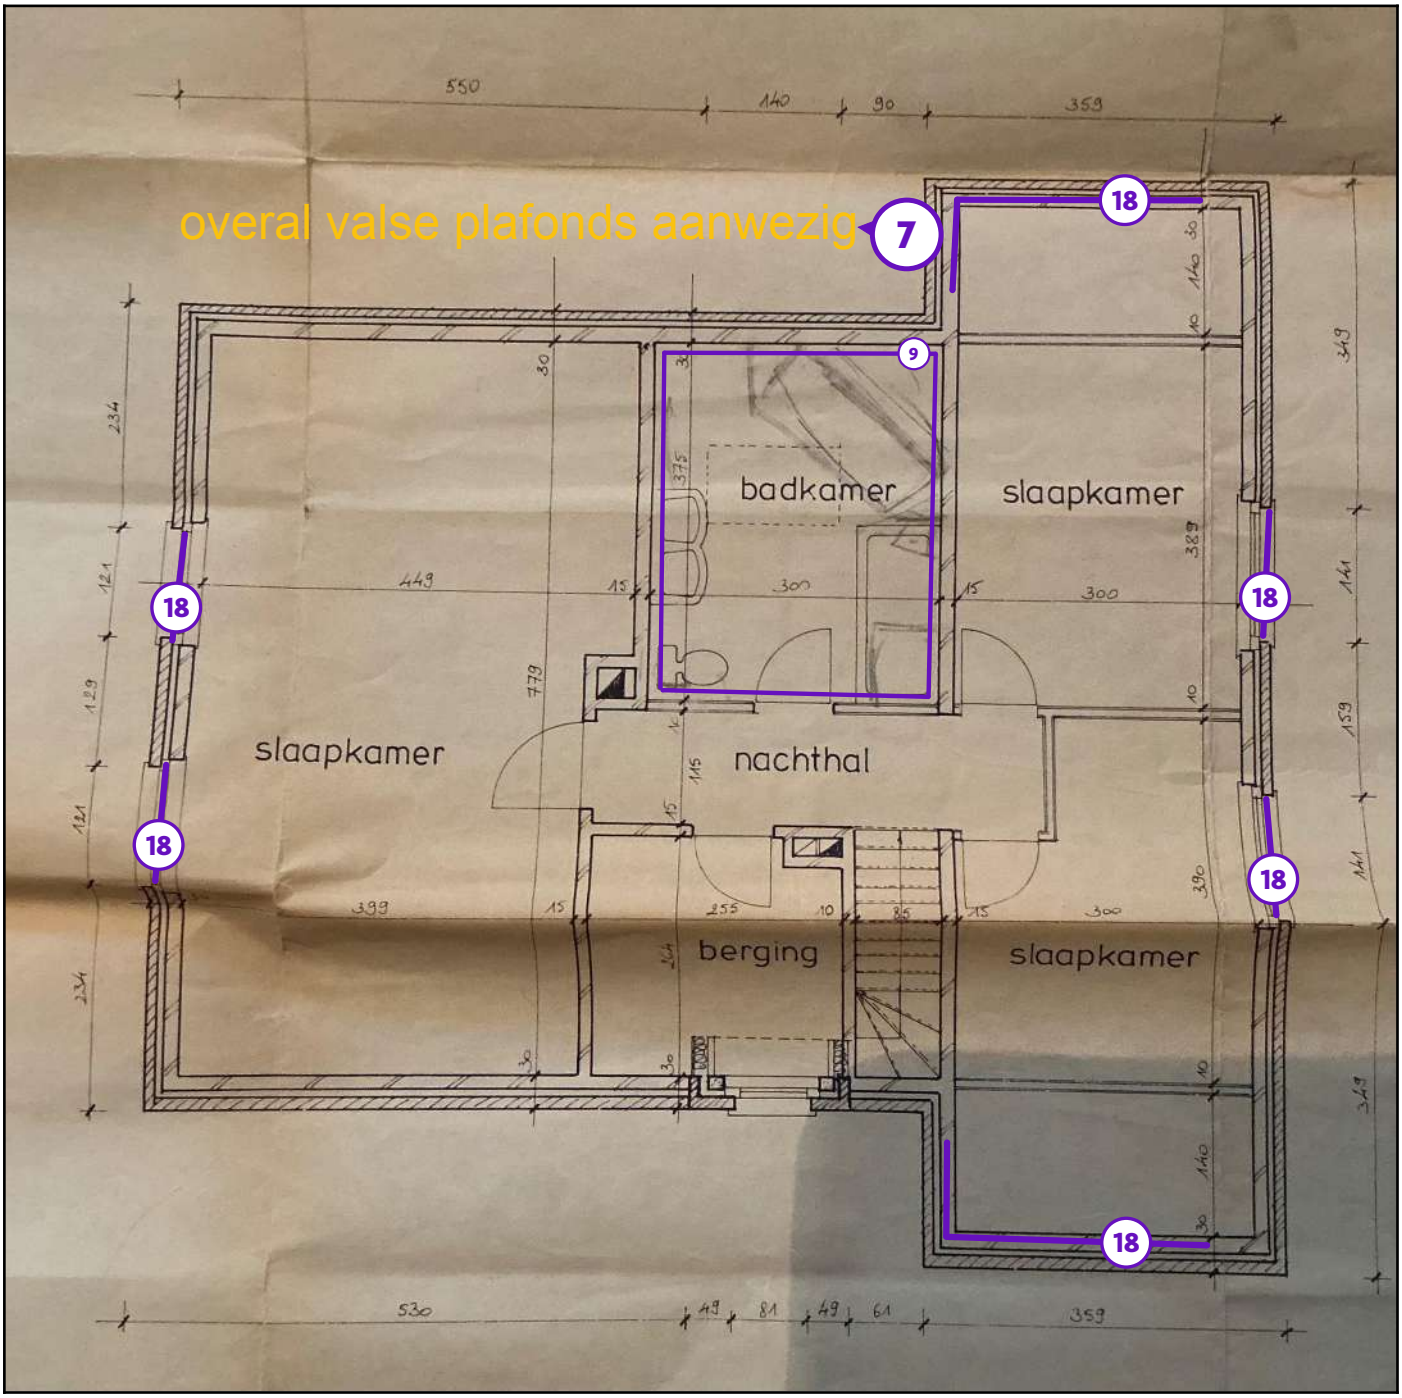
Plan 1.6: Eerste verdieping

Beschrijving	Type	Actie
7. Plafondafwerking in gipskarton/hout/pvc	Advies	-
9. Tegellijm achter wandtegels & plinten	Advies	-
18. Afkitting ramen siliconen	Overige ruimte of materiaal	-

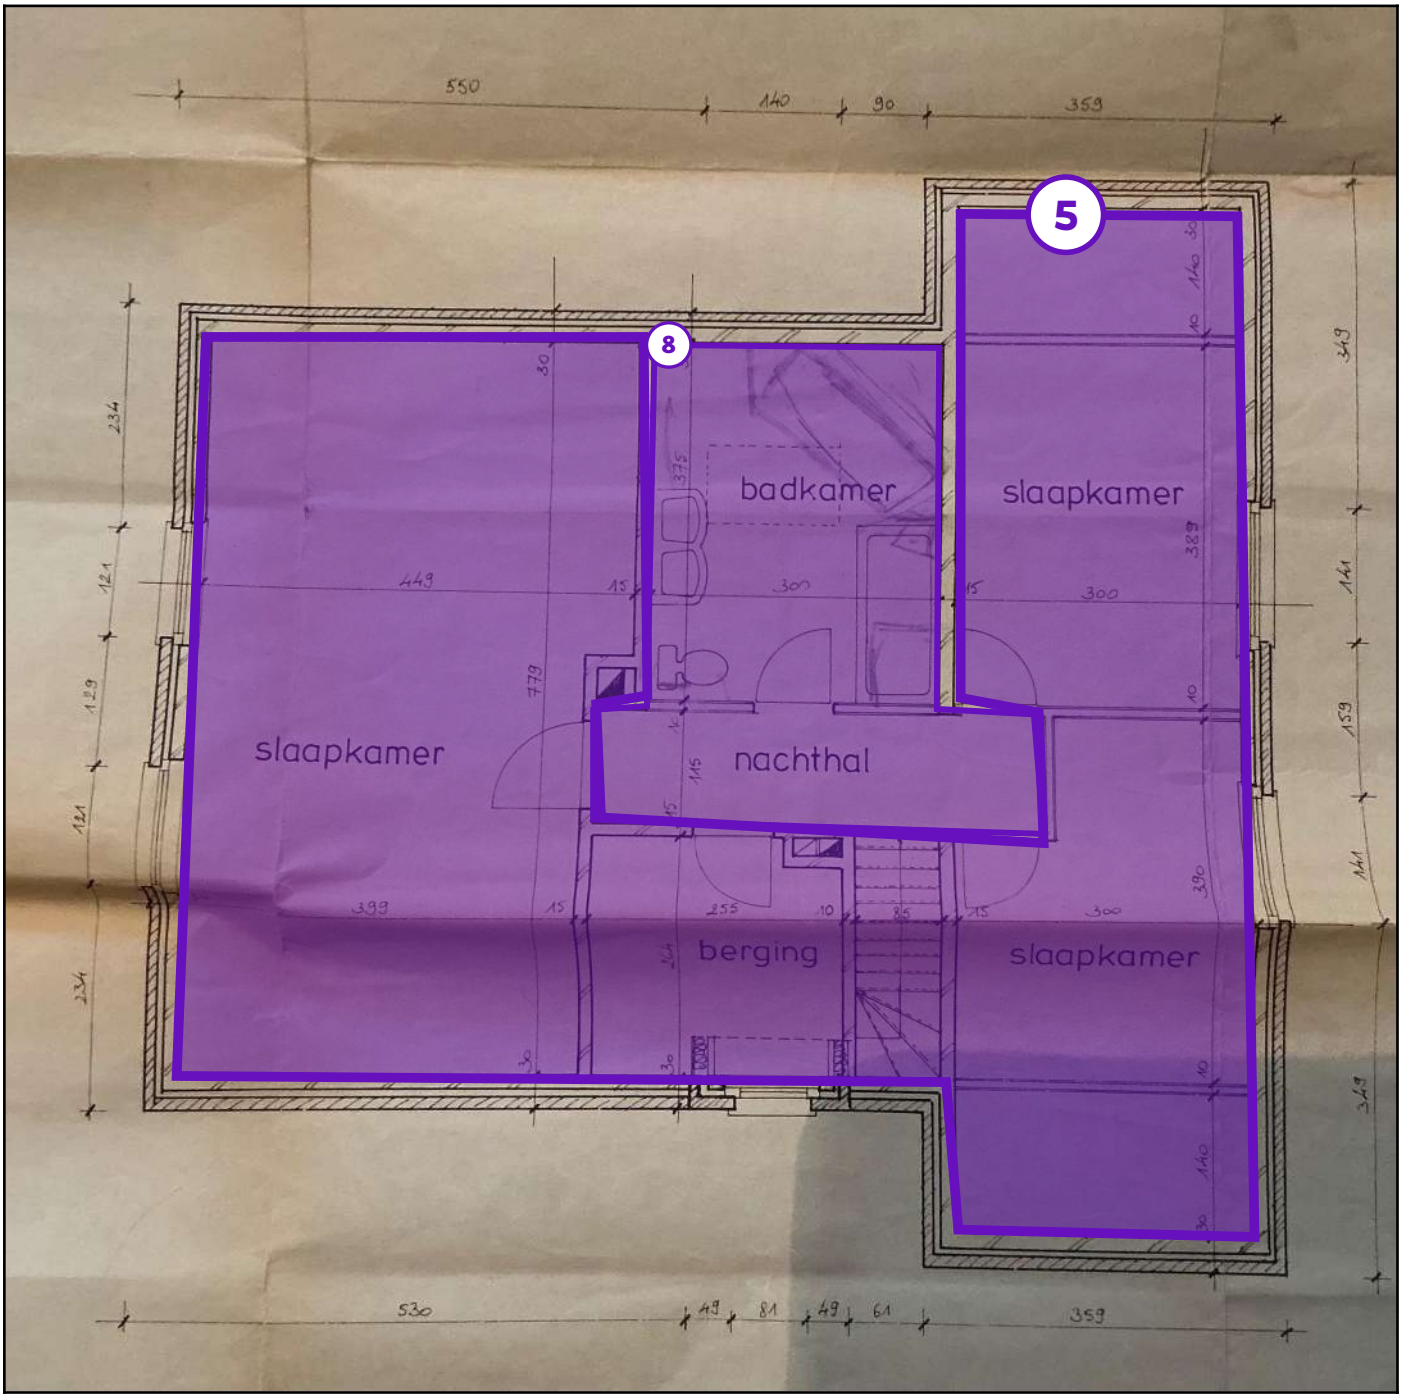
Plan 1.7: Eerste verdieping

Beschrijving	Type	Actie
5. Vloerbekleding - Niet verdacht	Advies	-
8. Tegellijm onder vloertegels	Advies	-

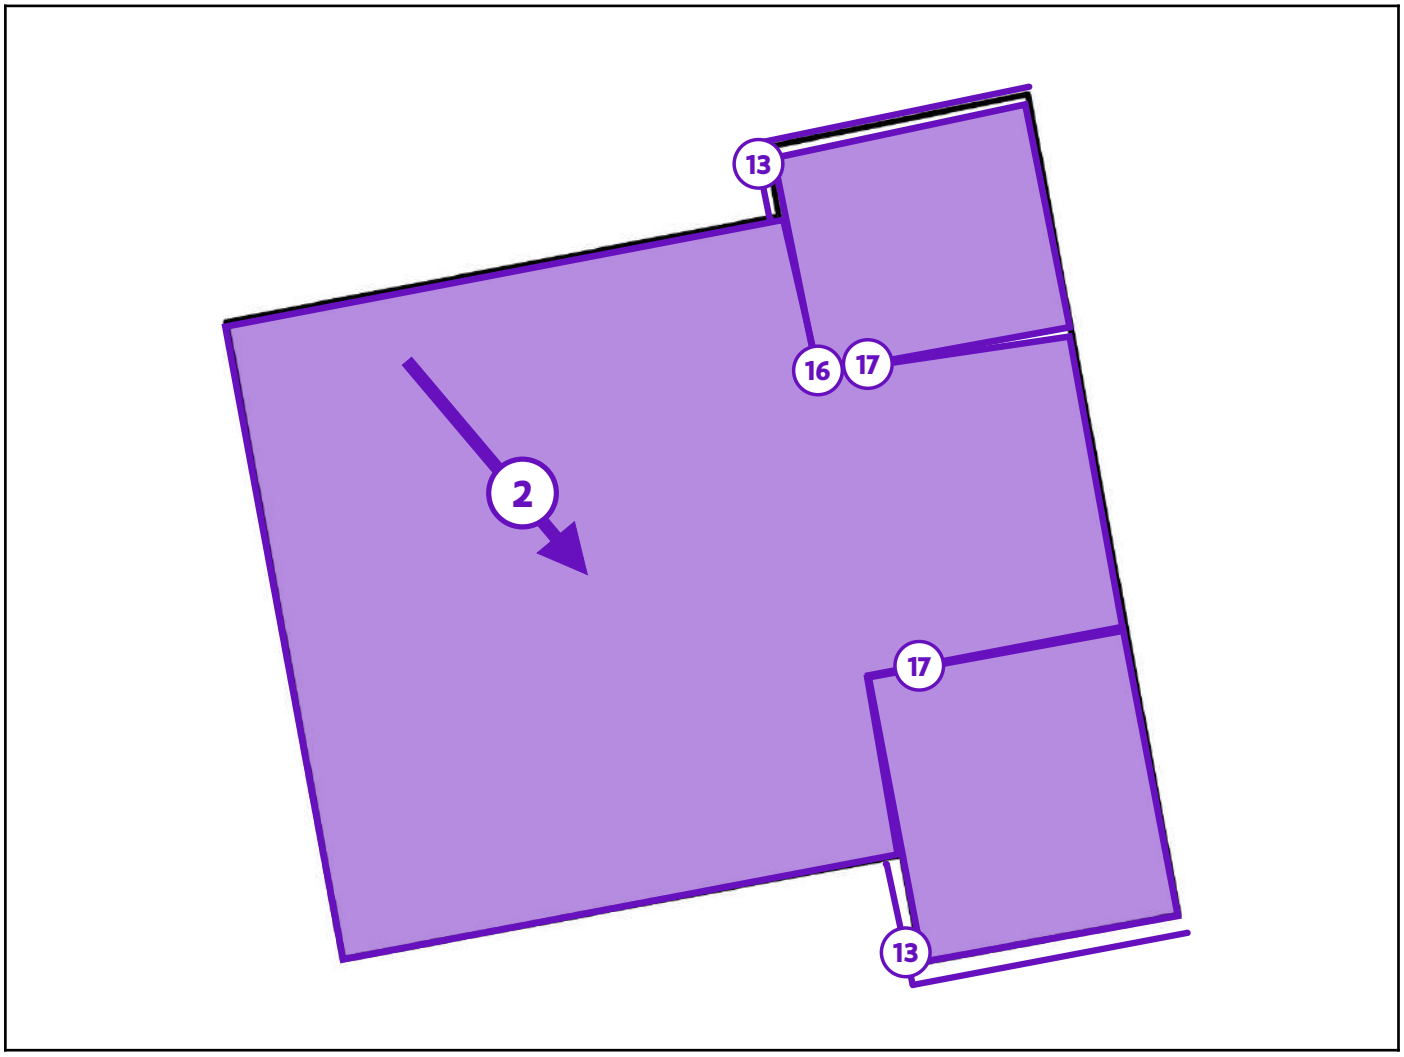
Plan 1.8: Woning plan

Beschrijving	Type	Actie
2. Binnenzijde en bovenzijde van de schouw	Beperking	-
13. Crepi	Overige ruimte of materiaal	-
16. Dakbedekking - niet verdacht dak woning	Overige ruimte of materiaal	-
17. Dakbedekking platte daken boven garage / afdak	Overige ruimte of materiaal	-

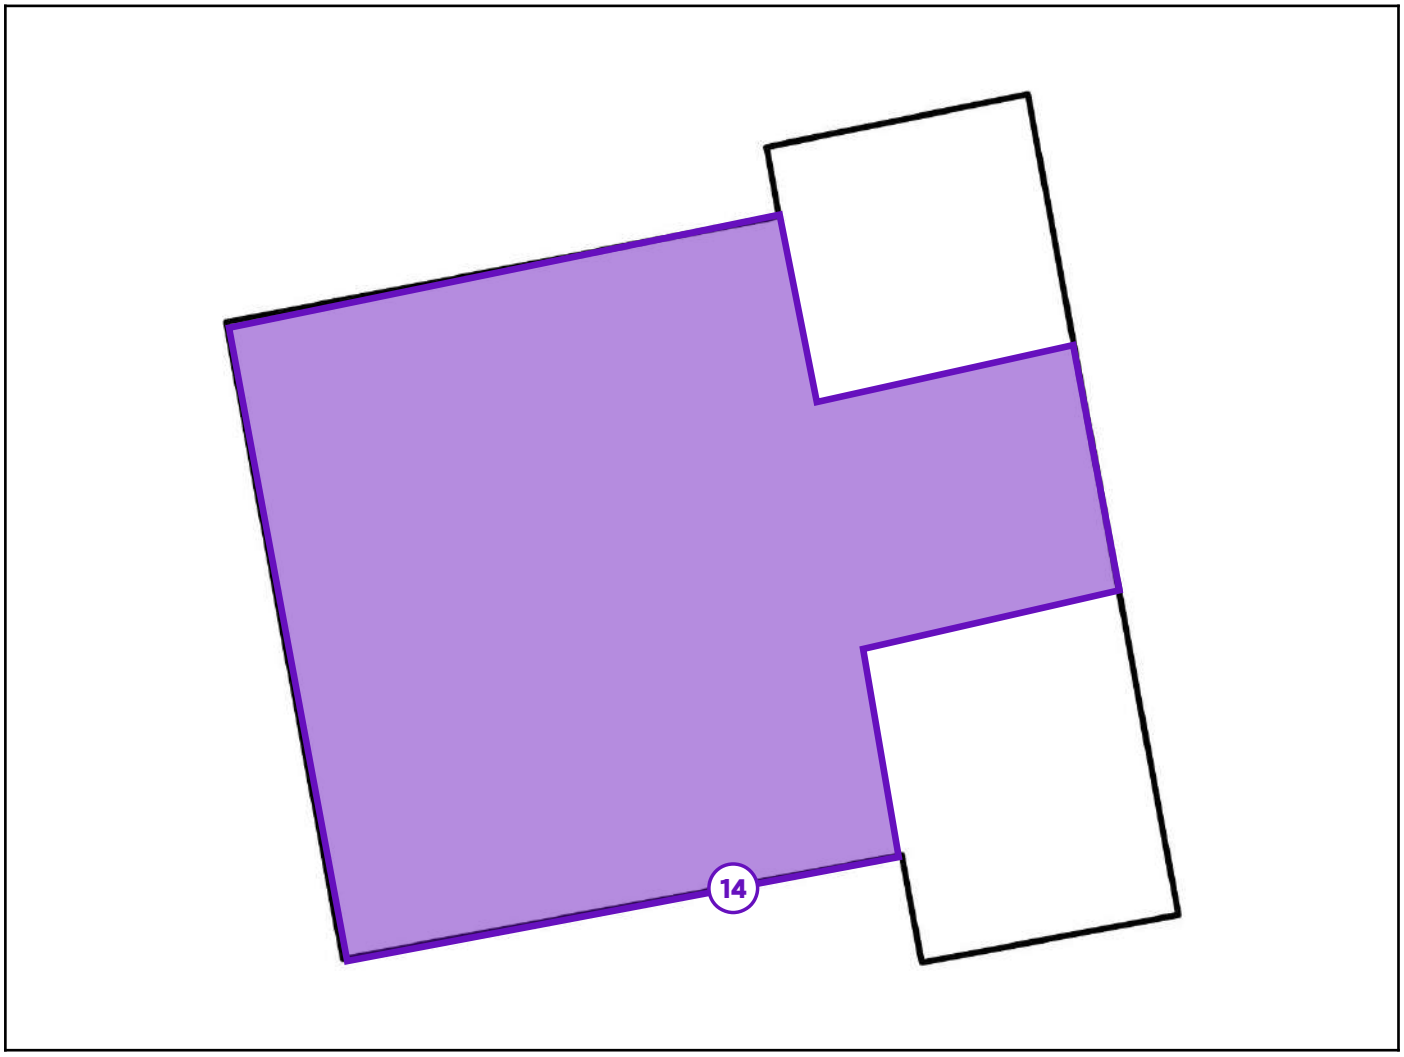
Plan 1.9: Woning plan

Beschrijving	Type	Actie
14. Onderdak - niet verdacht	Overige ruimte of materiaal	-

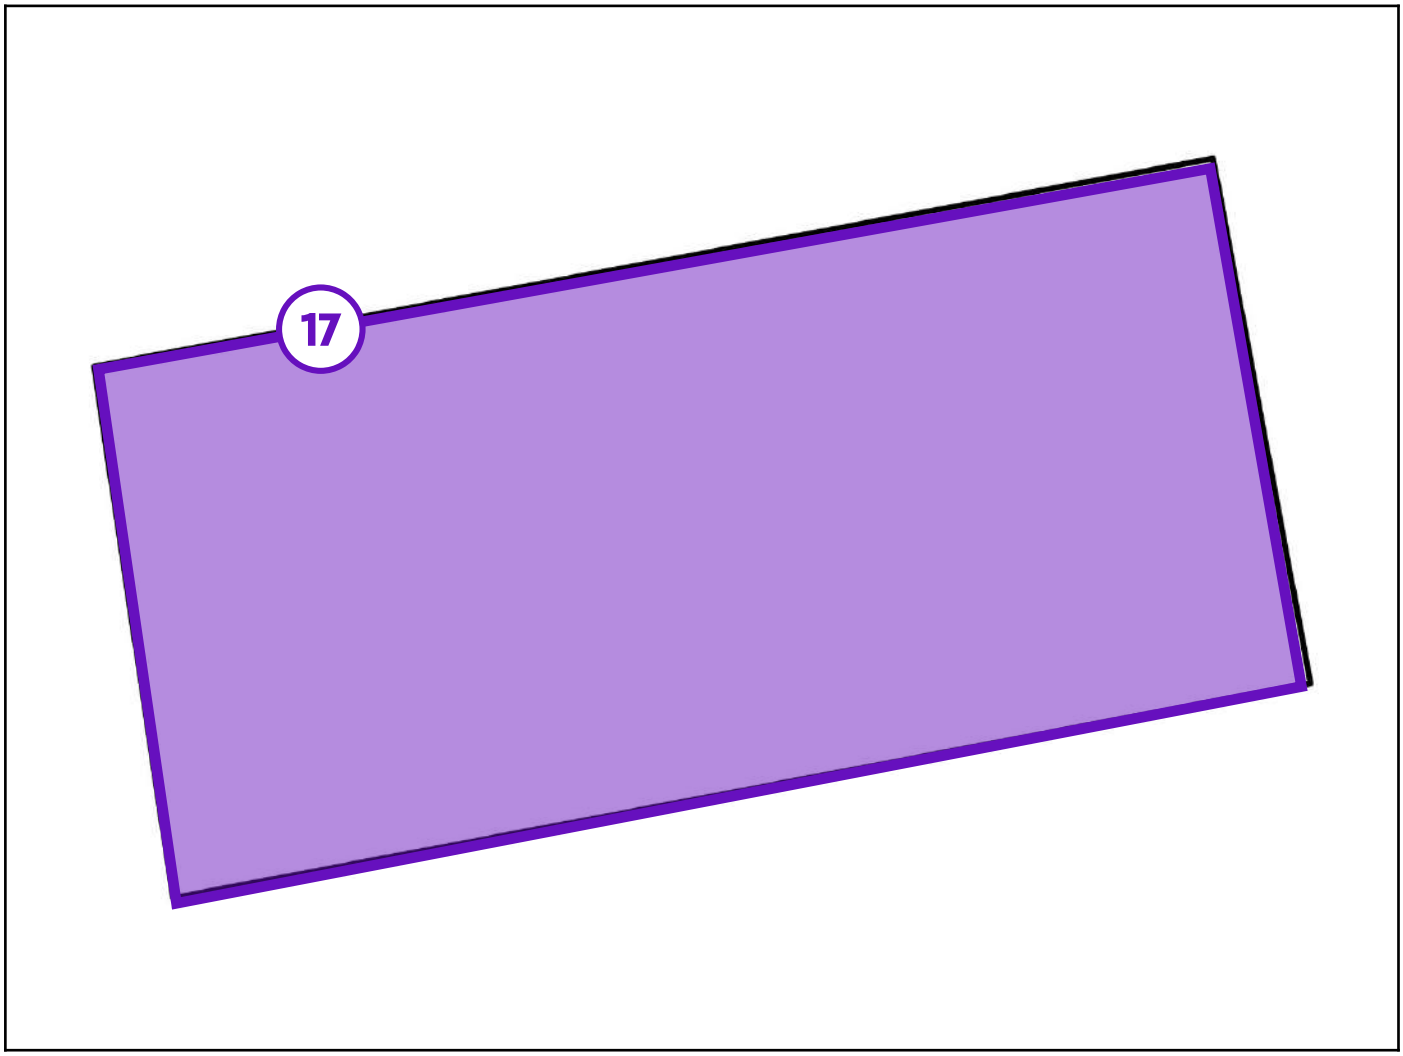
Plan 2.1: Afdak plan

Beschrijving	Type	Actie
17. Dakbedekking platte daken boven garage / afdak	Overige ruimte of materiaal	-

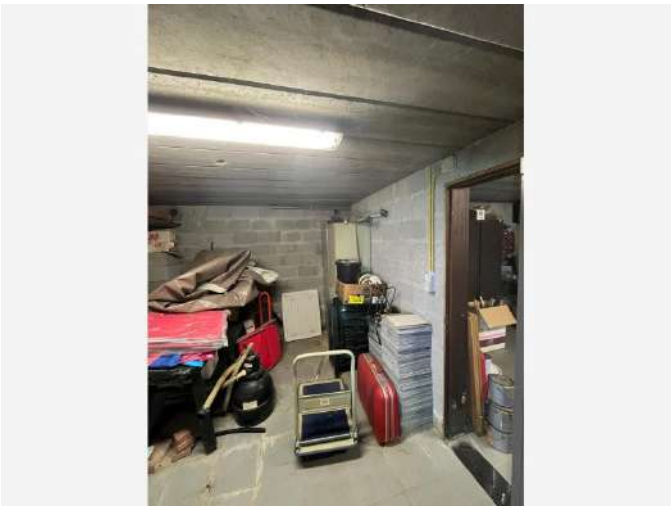
Fiche 1: Materialen in opslag

Tijdelijke beperking

Reden: Materiaal in opslag

Uitleg van de asbestdeskundige: De eigenaar is niet in staat om de materialen op een redelijke termijn te verwijderen

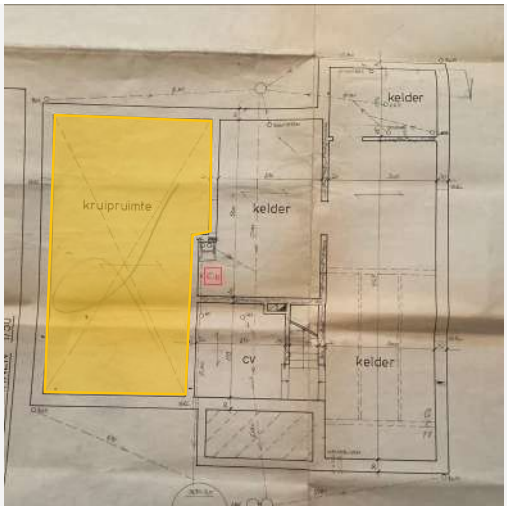
Fiche 3: Kruipkelder

Permanente beperking

Reden: Het onderzoek kan niet uitgevoerd worden binnen de bepalingen van de Welzijnswet

Uitleg van de asbestdeskundige: De hoogte van de kruipruimte is lager dan 1,5 meter.

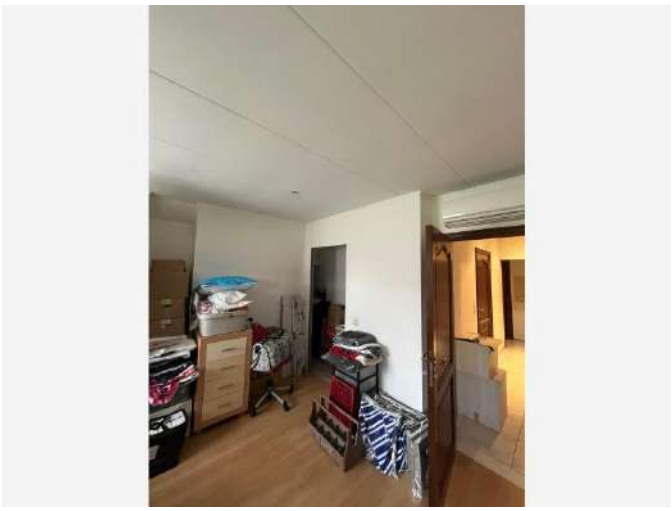
Fiche 4: Valse wand(en)/voorzetwand(en) - Gipskarton-Pvc-hout

De valse wanden zijn niet asbestverdacht.

Zonder destructief onderzoek is er niet na te gaan of er zich achter de wanden asbesthoudende materialen zitten.

Dit dient gecontroleerd te worden bij eventuele renovatiewerkzaamheden.

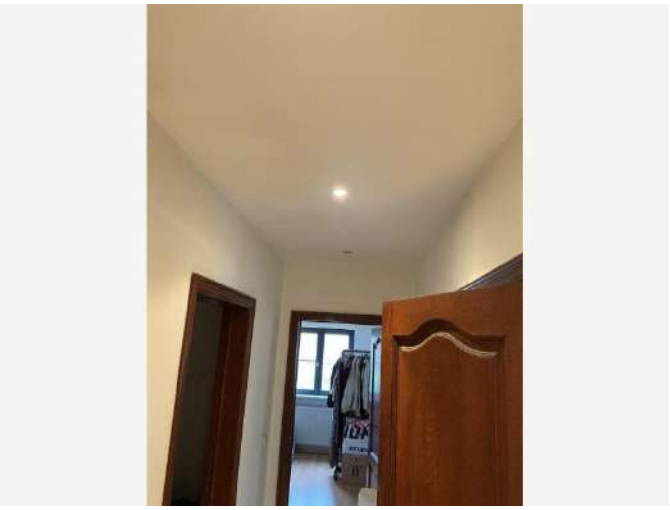
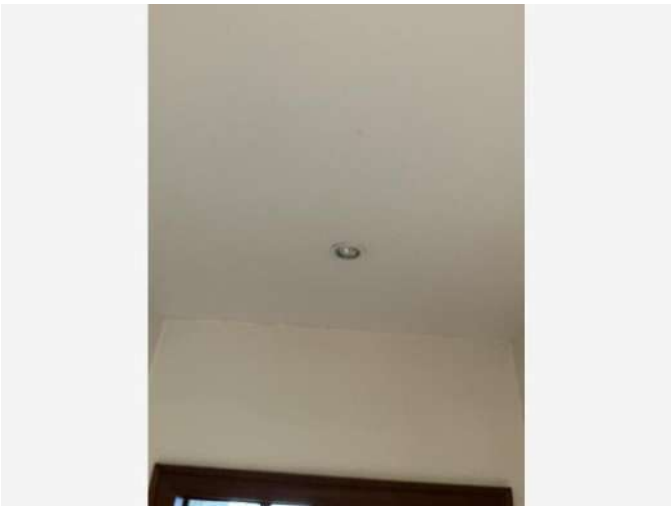
Fiche 7: Plafondafwerking in gipskarton/hout/pvc

Het plafond bestaat uit niet-asbestverdachte gipskartonplaten/hout-/pvc platen . Zonder destructie is het niet mogelijk om na te gaan of er asbestverdachte materialen aanwezig zijn achter de gipskartonplaten/hout-/pvc platen.

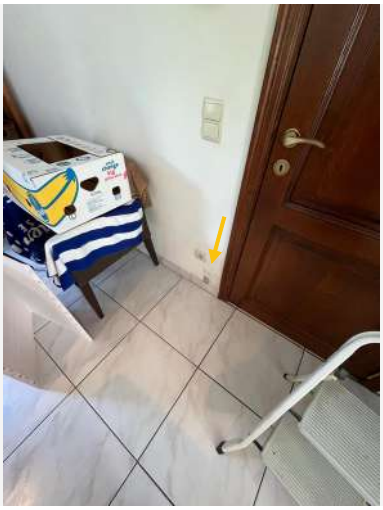
Fiche 10: Pleisterwerk wanden

Geen asbest

#	Type	Referentie	Resultaat
10.1	Mengmonster	M01	Geen asbest
