Asbestinventarisattest

Viaductstraat 10, 8000 Brugge

Attestnummer : **20260814-000280.000**
Uitgegeven op : **14.08.2026**
Geldig tot : **14.08.2036**

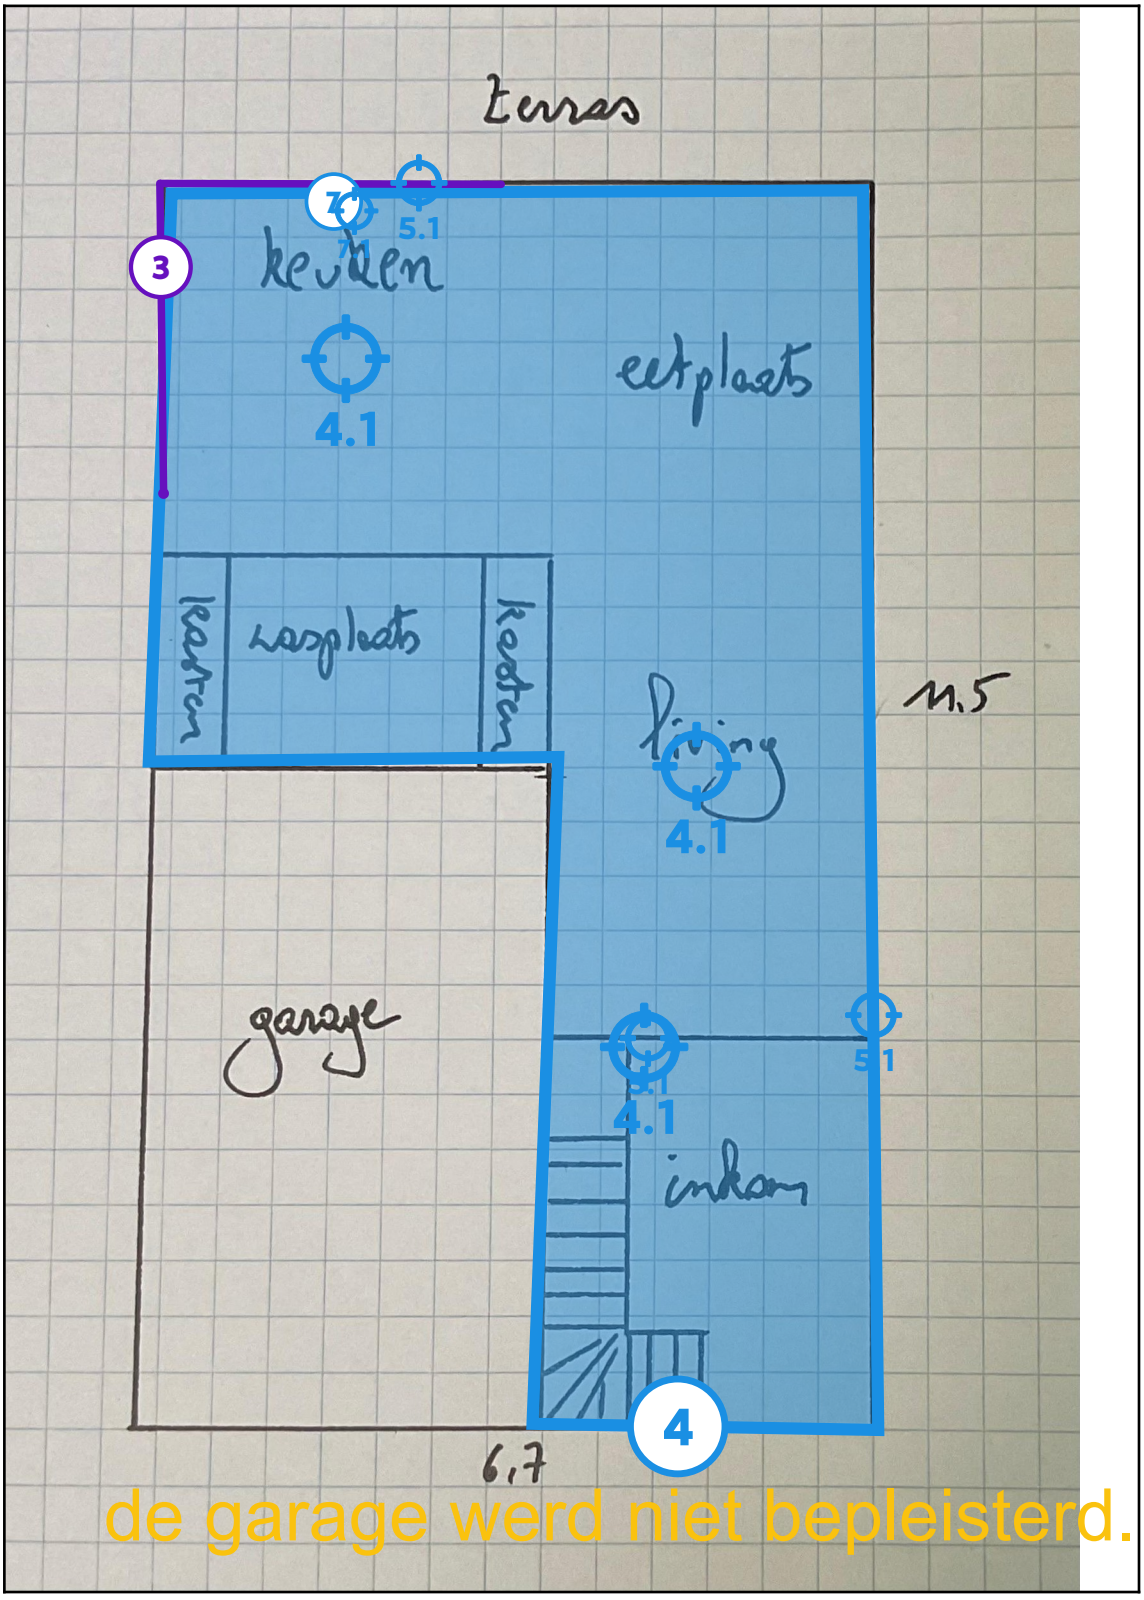
Plan 1.1: Gelijkvloers

3. Faiencetegels (lijm)	Advies	-
4. Pleisterwerk plafonds	Geen asbest	-
4.1 Code: mm02	Mengmonster	-
5. Pleisterwerk wanden	Geen asbest	-
5.1 Code: mm01	Mengmonster	-
7. Anti-dreun	Geen asbest	-
7.1 Code: mm03	Puntmonster	-

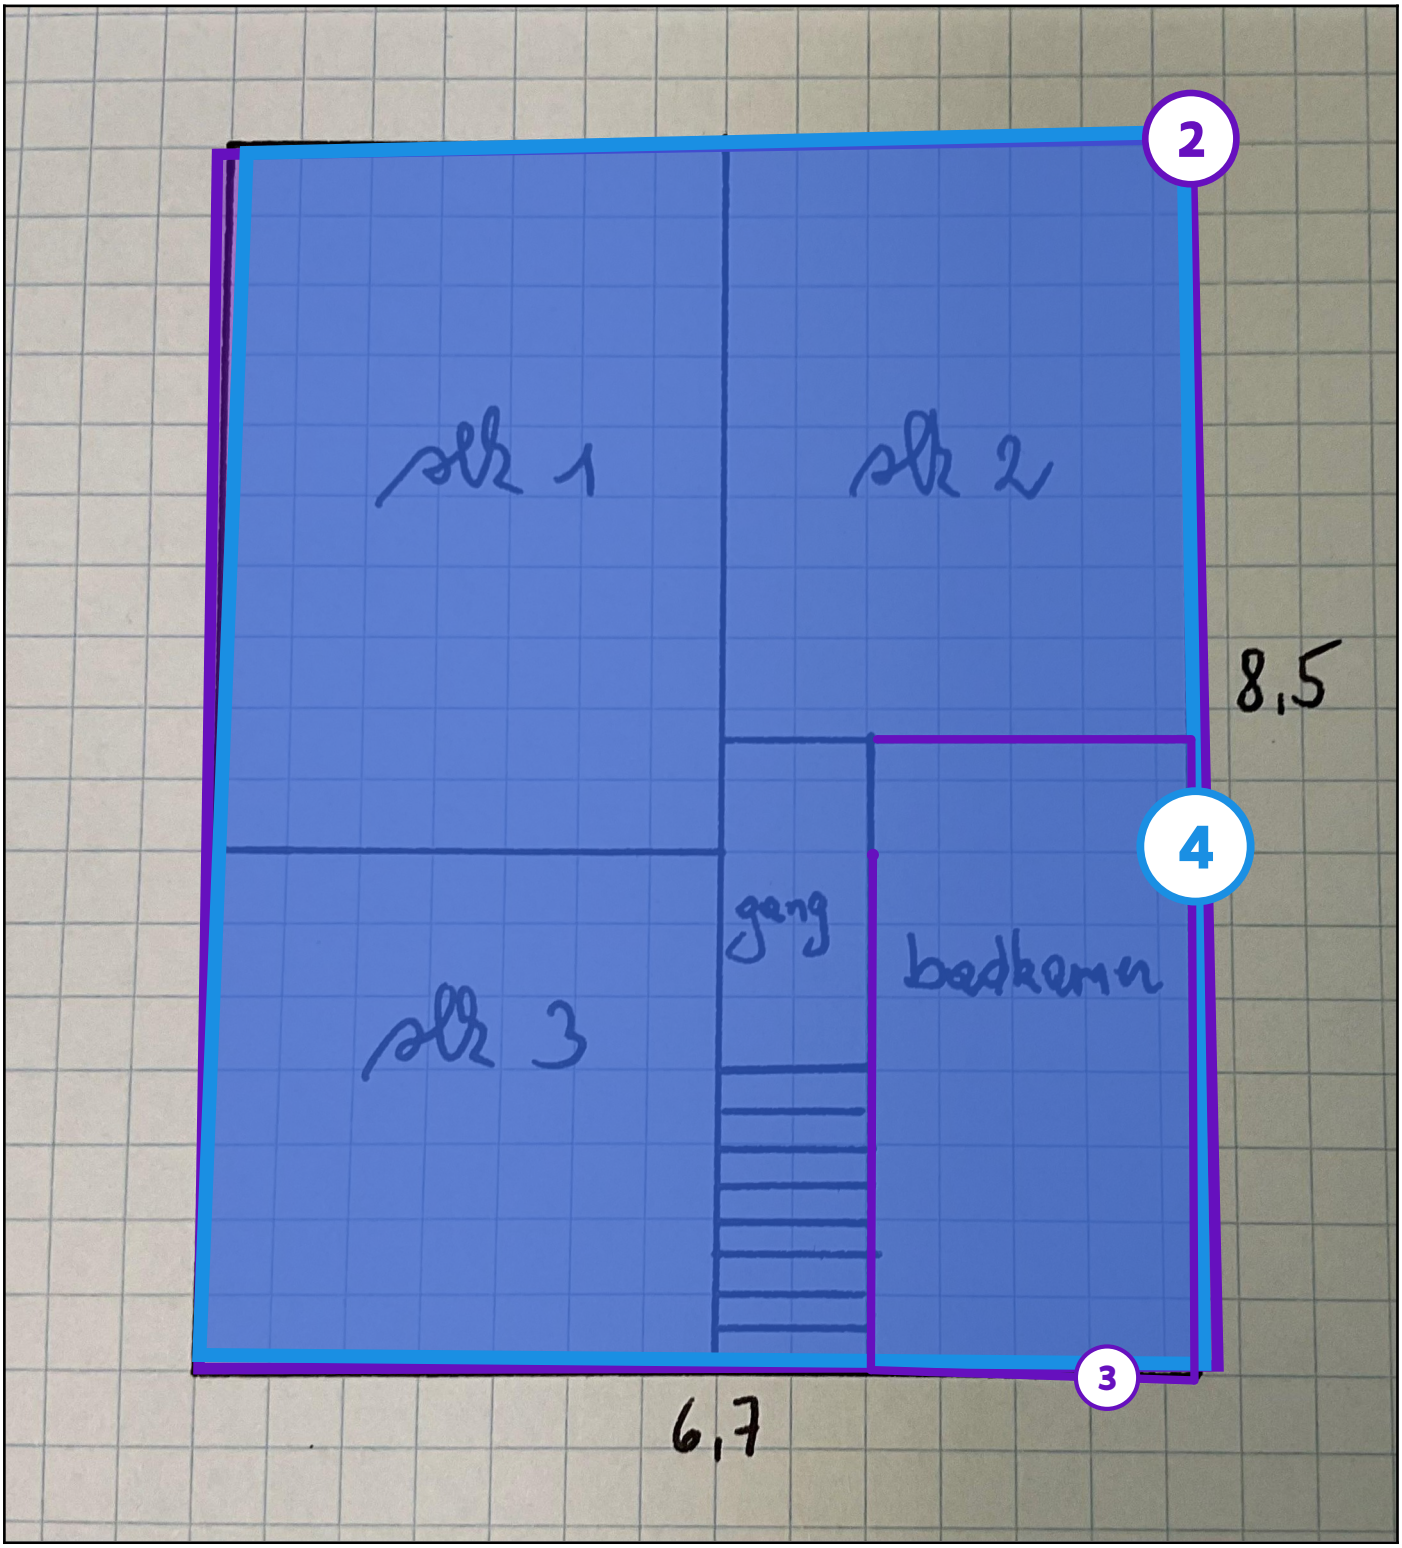
Plan 1.2: Verdieping

Beschrijving	Type	Actie
2. Vloerbekleding op de eerste verdieping	Advies	-

3. Faiencetegels (lijm)	Advies	-
4. Pleisterwerk plafonds	Geen asbest	-

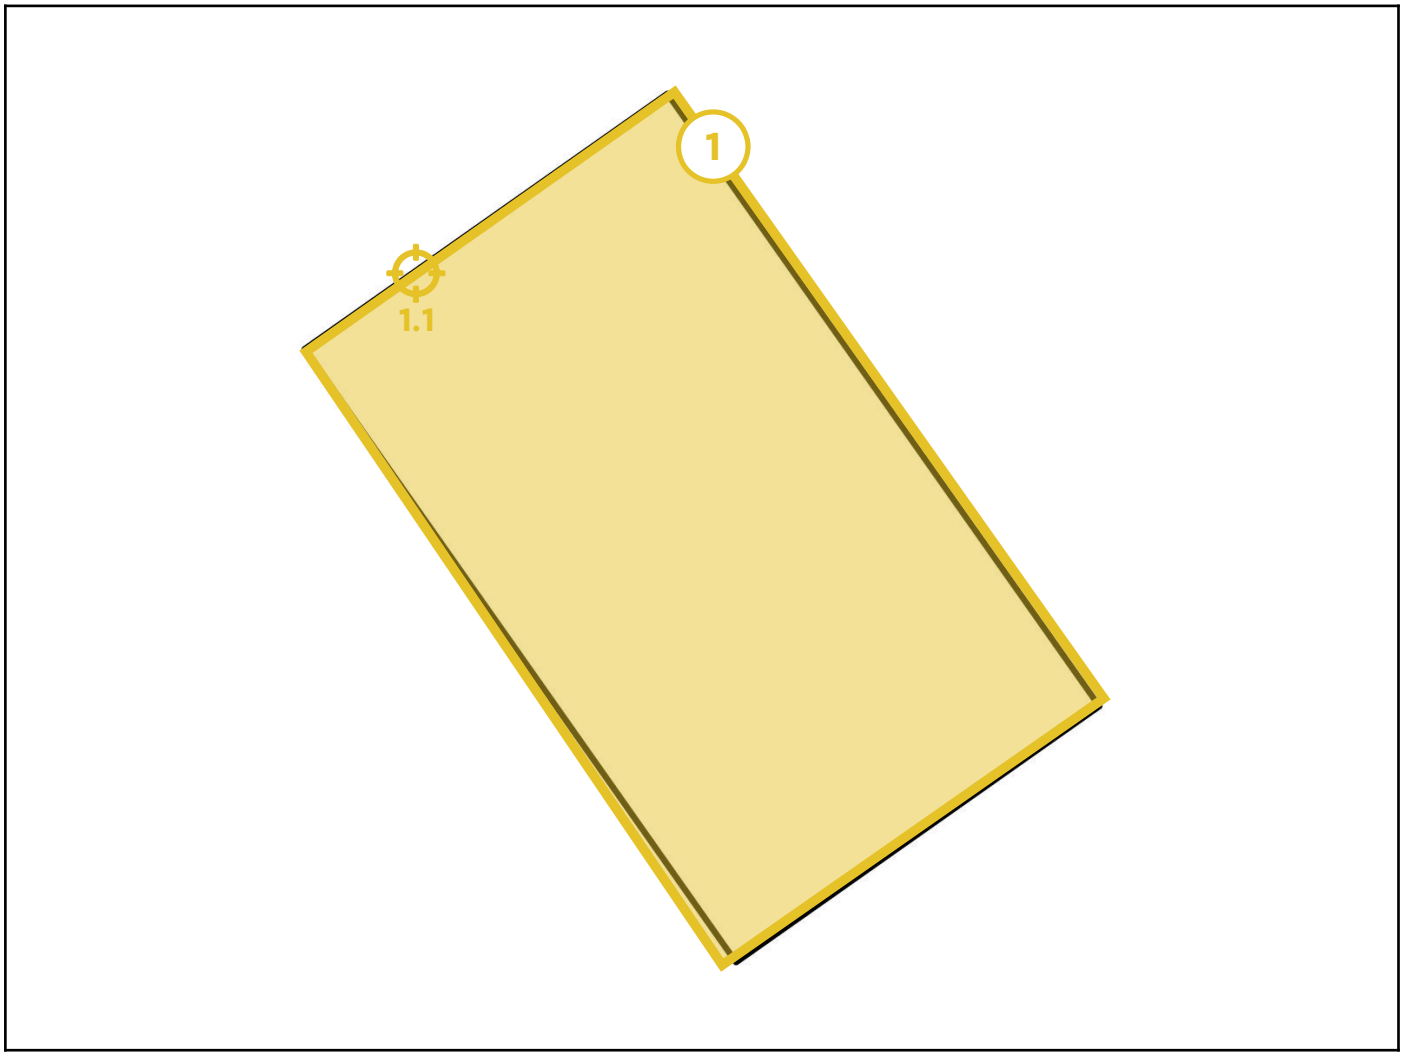
Plan 1.4: Hoofdgebouw plan

Beschrijving	Type	Actie
1. Onderdak type Menuiserite	Asbestmateriaal	Zorgvuldig beheren
1.1 Code: mm04	Puntmonster	-

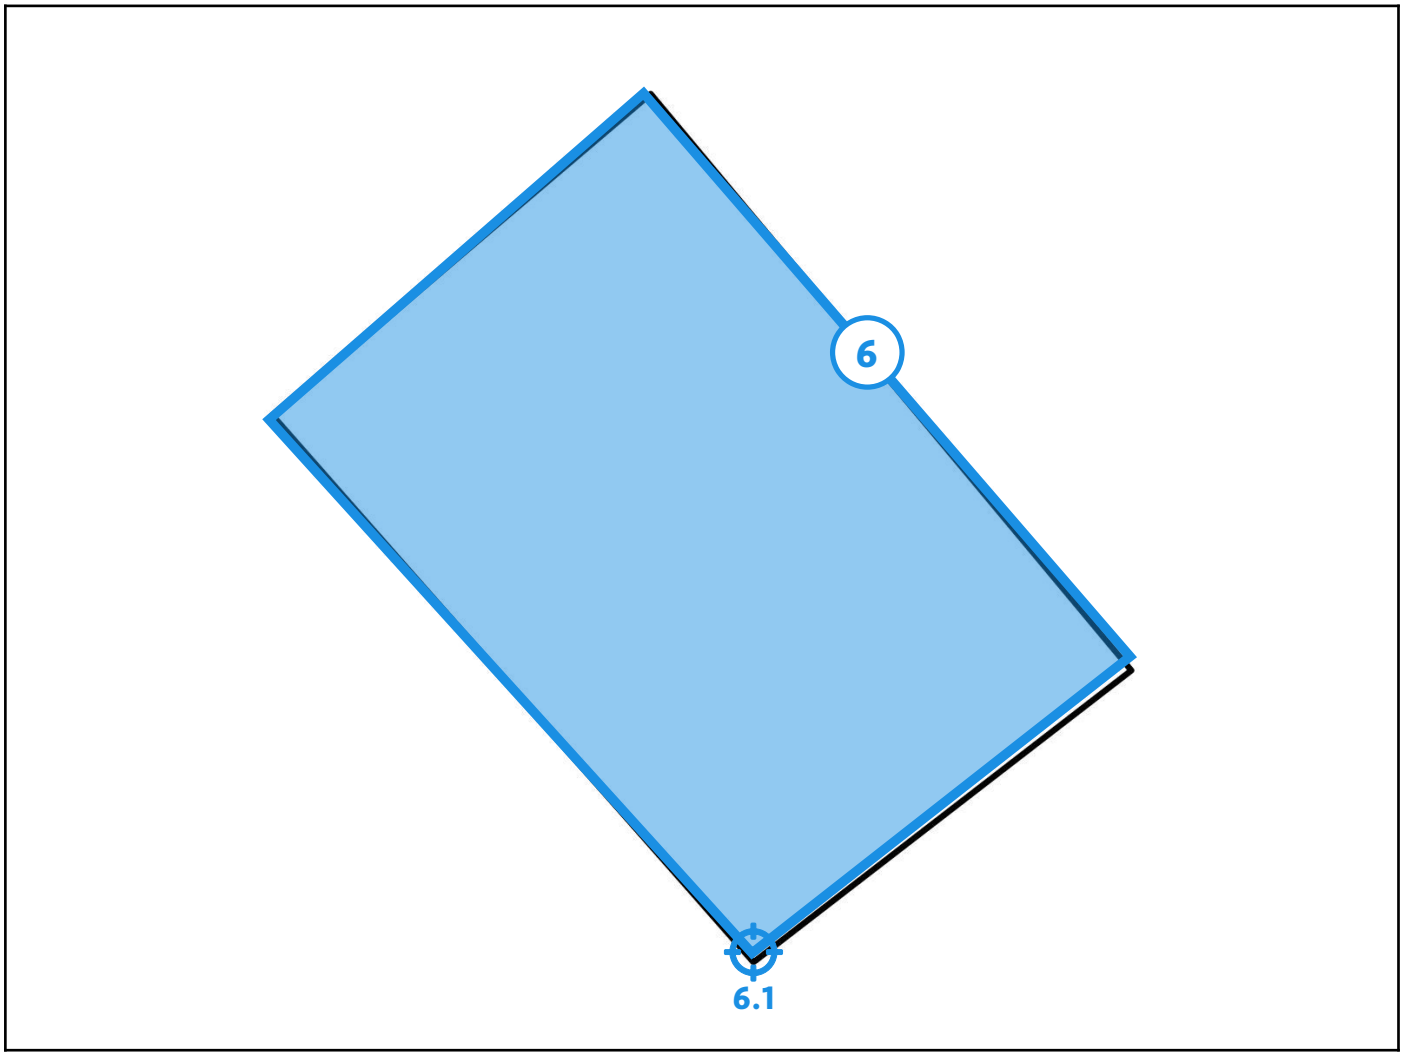
Plan 2.1: Tuinhuis plan

Beschrijving	Type	Actie
6. Dak bestaande uit bitumineus doek	Geen asbest	-
6.1 Code: mm05	Puntmonster	-

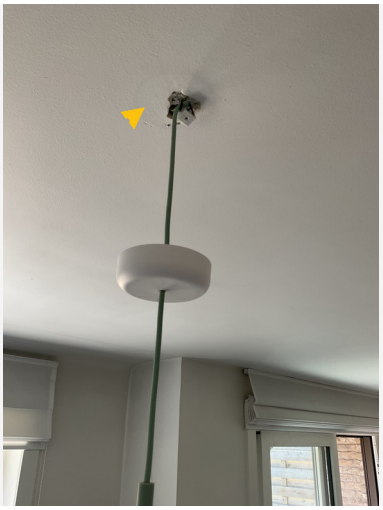
Fiche 4: Pleisterwerk plafonds

Geen asbest

#	Type	Referentie	Resultaat
4.1	Mengmonster	mm02	Geen asbest

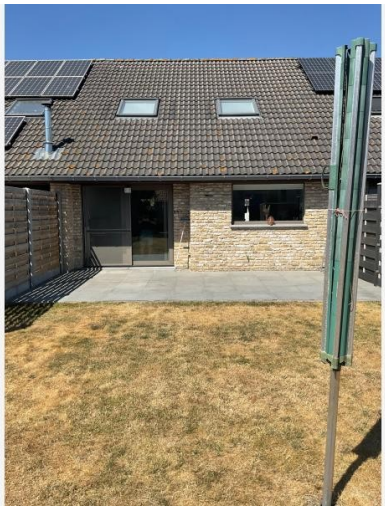
Beschrijving	Notitie	Terug te vinden op plannen
Fiche 8: Dakbedekking bestaande uit pannen (niet verdacht)	De dakbedekking is niet-asbestverdacht.	-
Fiche 9: CV-ketel (niet verdacht) dd 2012	De CV-ketel (dichtingen, isolerend materiaal) is niet asbestverdacht.	-
Fiche 10: Rookgaskanaal (niet verdacht)	Het rookgaskanaal is niet-asbestverdacht.	-

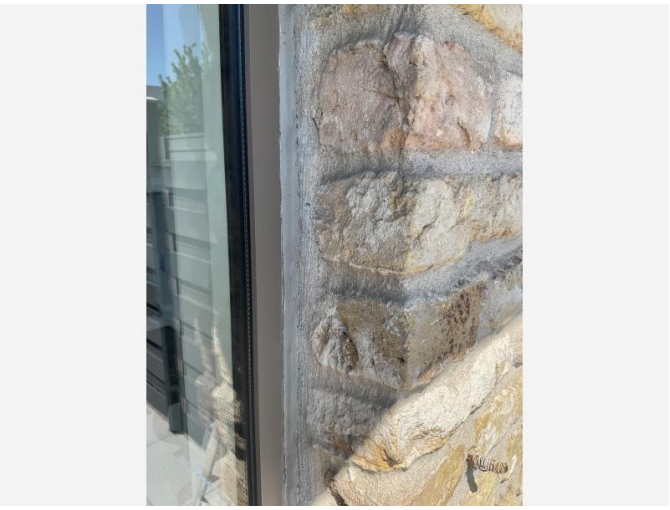
Beschrijving	Notitie	Terug te vinden op plannen
Fiche 11: Mastiek (niet aanwezig) Wel silicone en cement als opvul	Er is geen asbestverdachte mastiek aanwezig.	-
Fiche 12: Leidingisolatie (niet aanwezig)	Er is geen asbestverdachte leidingisolatie aanwezig.	-
Fiche 13: Liftinfrastructuur (niet aanwezig)	Er is geen liftinfrastructuur aanwezig op de inspectielocatie.	-
