E01 - Installation électrique domestique à basse tension et à très basse tension suivant l'AR du 08.09.2019 (Livre 1)

C-00515 - BAT Construct SRL / A / WO-2600002285 / Autre/Anders / / / / / E01_FR_000627.1

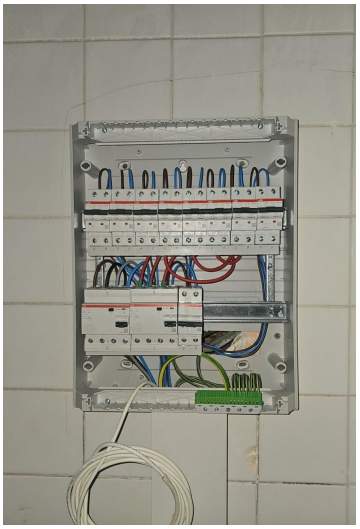
Photo 4

Identification	TGBT
Marquages obligatoires	OK
Repérage des circuits	OK
Protection contre les contacts directs	OK
Protection contre les contacts indirects	OK
Protection contre les surcharges et les court-circuits	OK
Evaluation de la mise en oeuvre	OK
4.2 Mise en oeuvre générale	
Liaisons équipotentielles principales et supplémentaires	OK
Les sanitaire ne sont pas encore entamer	
Mise en oeuvre des éléments externes aux tableaux divisionnaires	OK
5. DOCUMENTS ET ILLUSTRATIONS	
5.1 Documentation générale	
Référentiel	🔁Visite de contrôle § 6.5 / 4.2.4.3 / Dérogations § 8.2.2 (entre 01/10/1981 et 01/06/2020 ancien RGIE)
Schémas unifilaires ou multifilaires	Présent
DOC-20260412-WA0017._copie.pdf
