Asbestinventarisattest

Louis Sauvestrelaan 35, 3581 Beringen

Attestnummer : **20260317-000532.000**
Uitgegeven op : **17.03.2026**
Geldig tot : **17.03.2036**

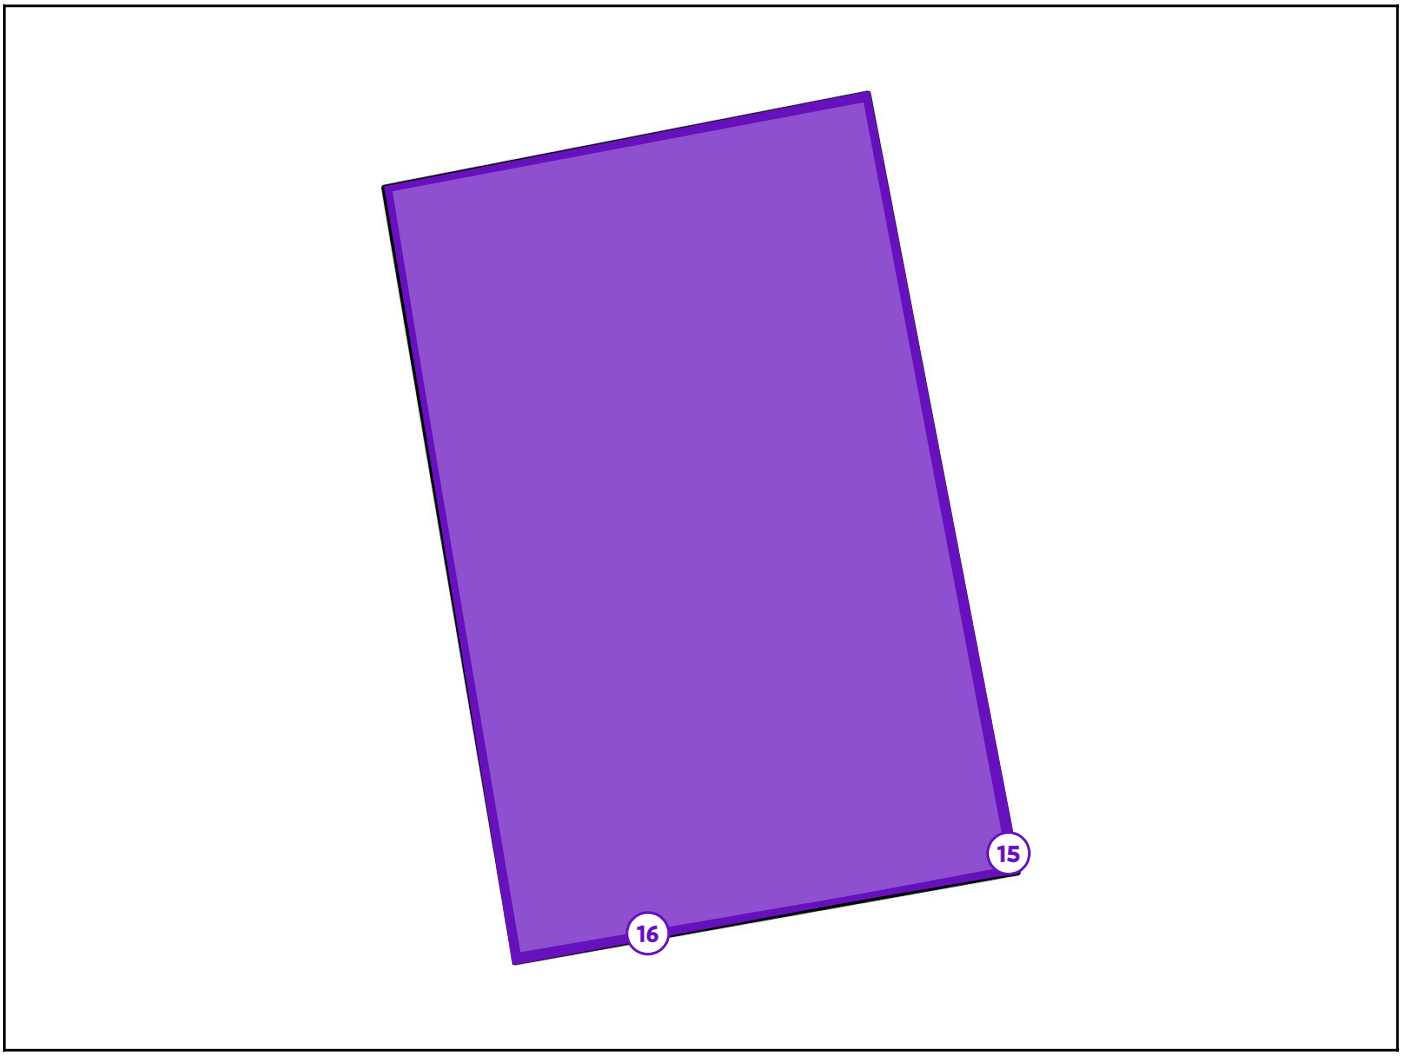
Plan 1.1: Hoofdgebouw plan

Beschrijving	Type	Actie
15. dakbedekking uit niet asbestverdacht materiaal	Overige ruimte of materiaal	-
16. onderdak uit niet asbestverdacht materiaal	Overige ruimte of materiaal	-

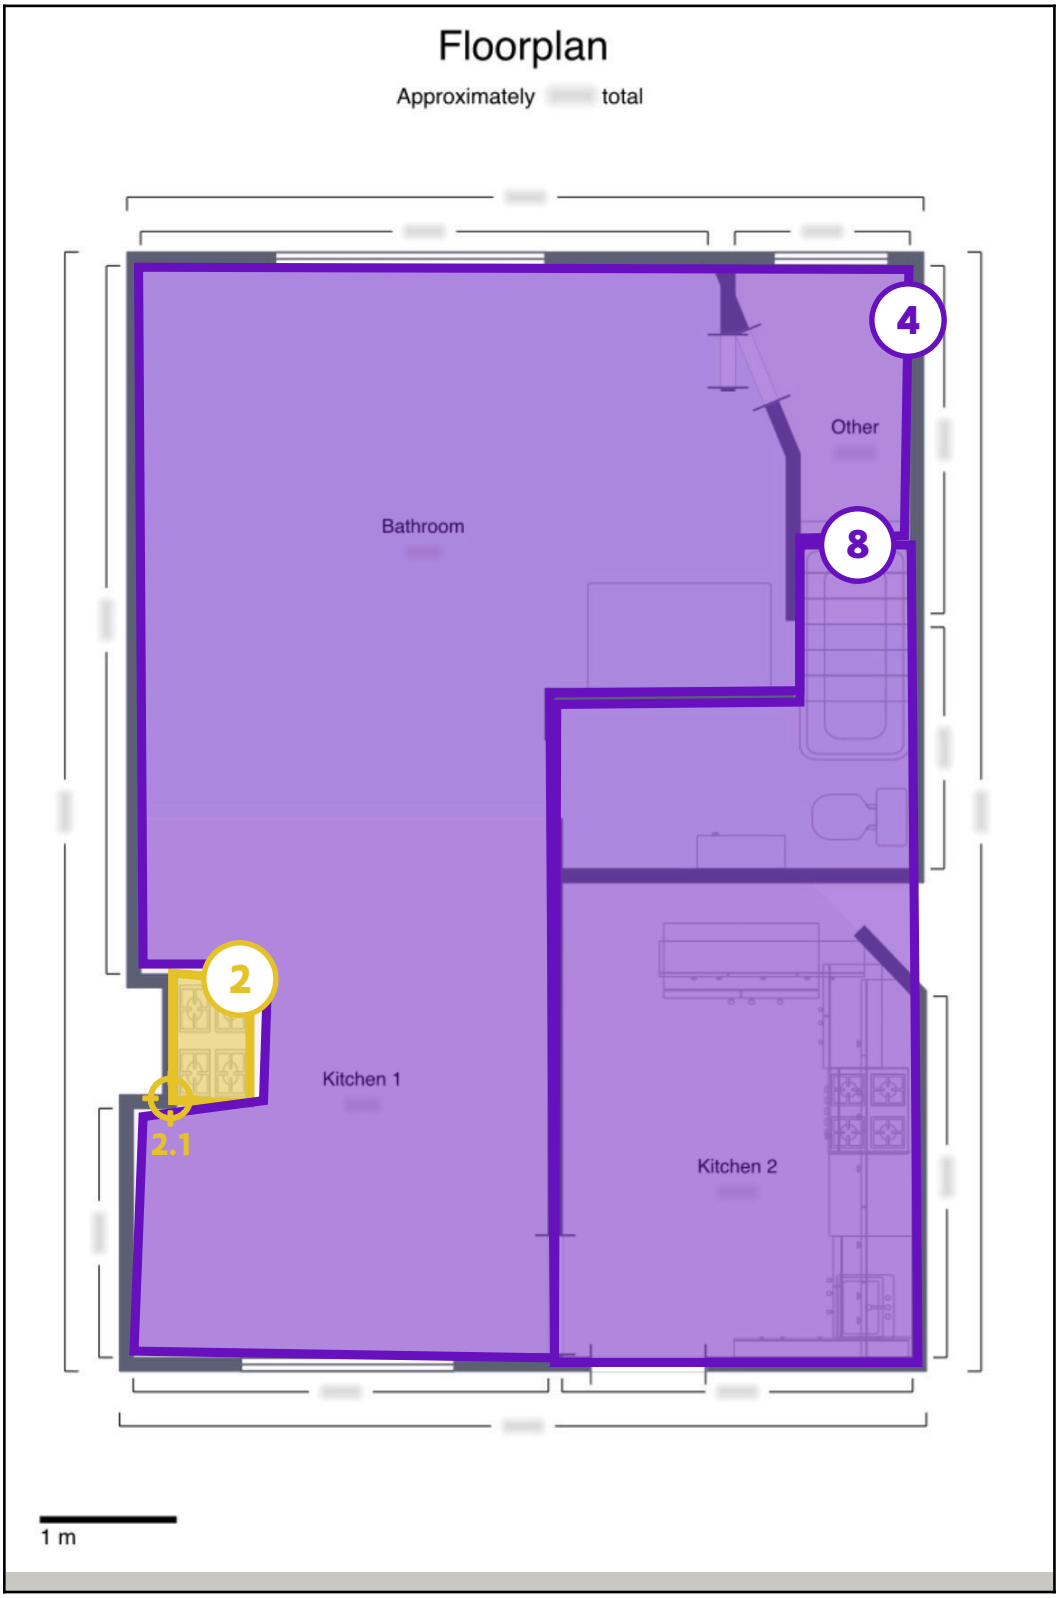
Plan 1.2: gelijkvloers vloer

2. dorpel onder kachel	Asbestmateriaal	Zorgvuldig beheren
2.1 Code: 1/a	Puntmonster	-
4. niet asbest verdacht vloerzeil	Advies	-
8. gelijmde vloertegels	Advies	-

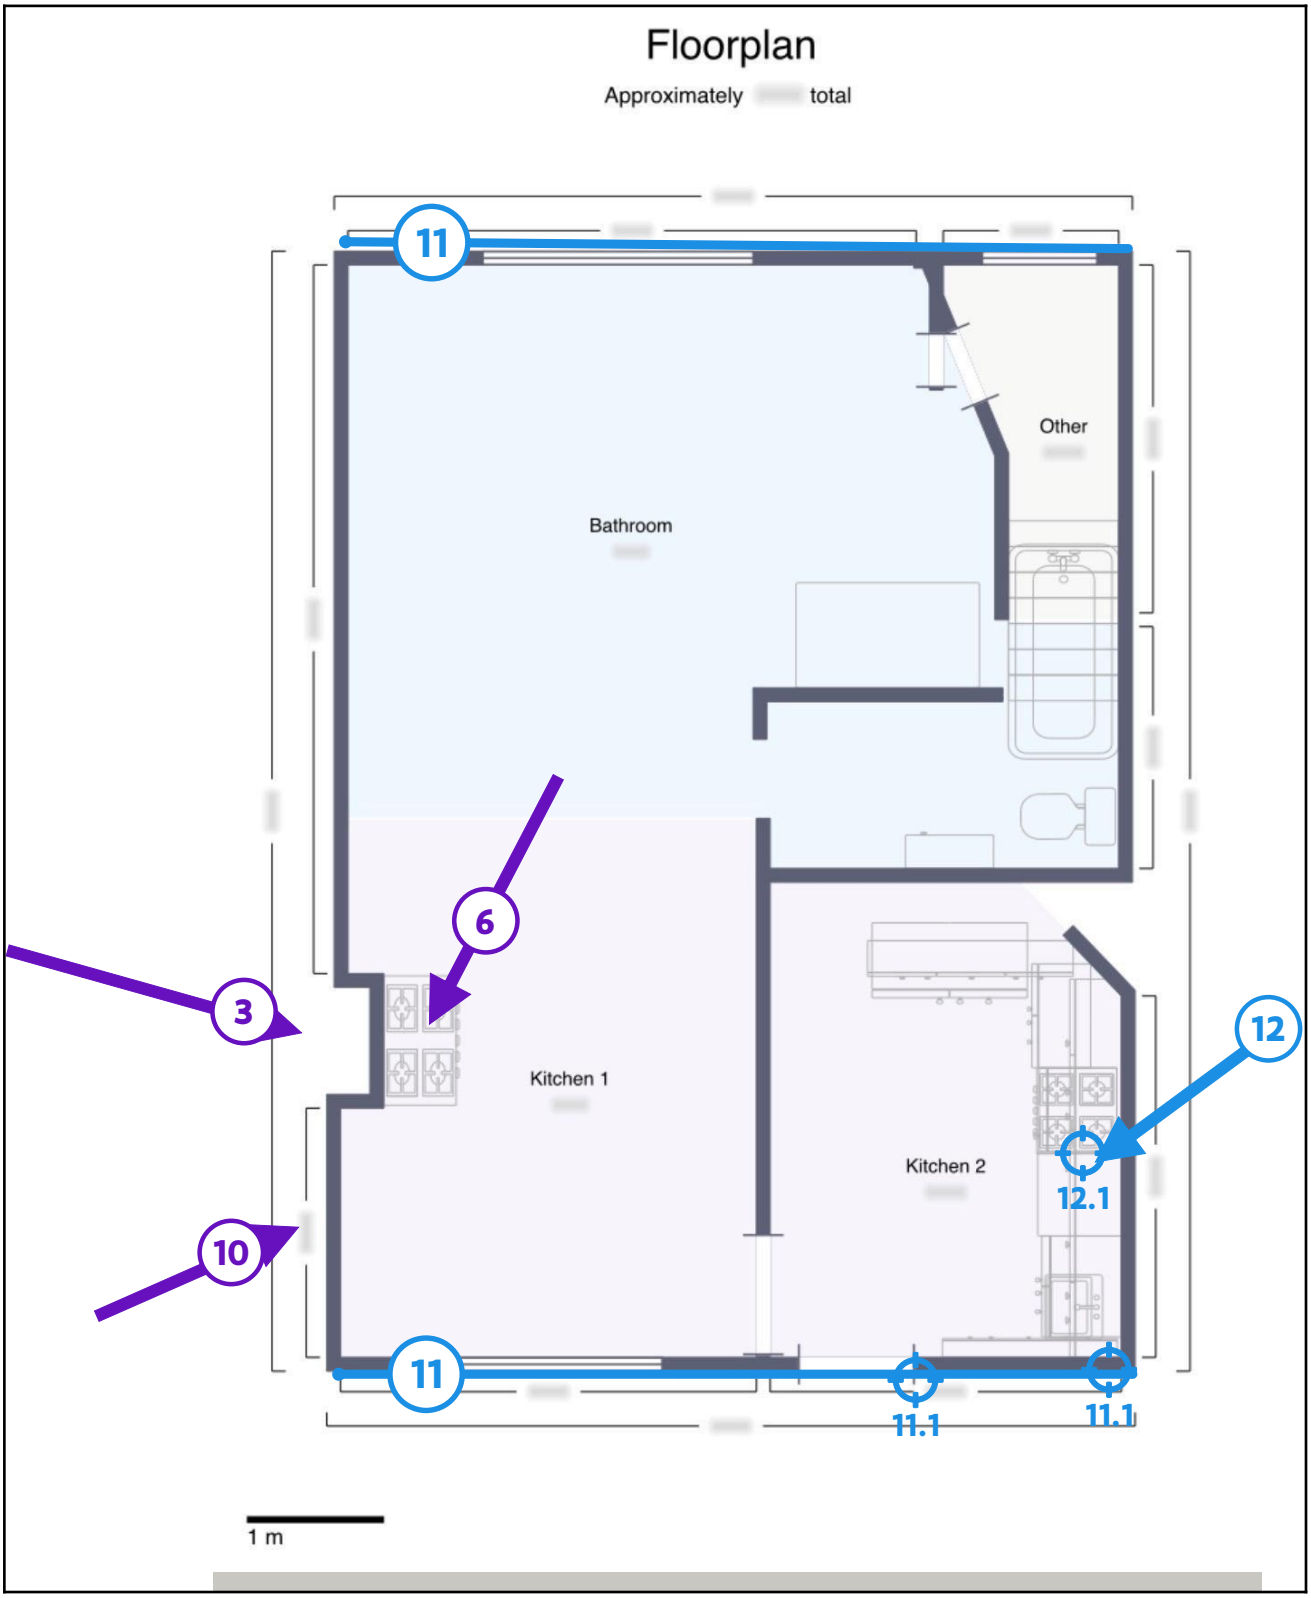
Plan 1.3: gelijkvloers muur

3. Rookgaskanaal niet zichtbaar	Beperking	-
6. kachelkoord niet asbest verdacht	Advies	-
10. Auditief onderzoek	Advies	-
11. cement afwerklaag buiten	Geen asbest	-
11.1 Code: 1/C	Mengmonster	-
12. anti dreunlaag onder pompbak	Geen asbest	-
12.1 Code: dreun	Puntmonster	-

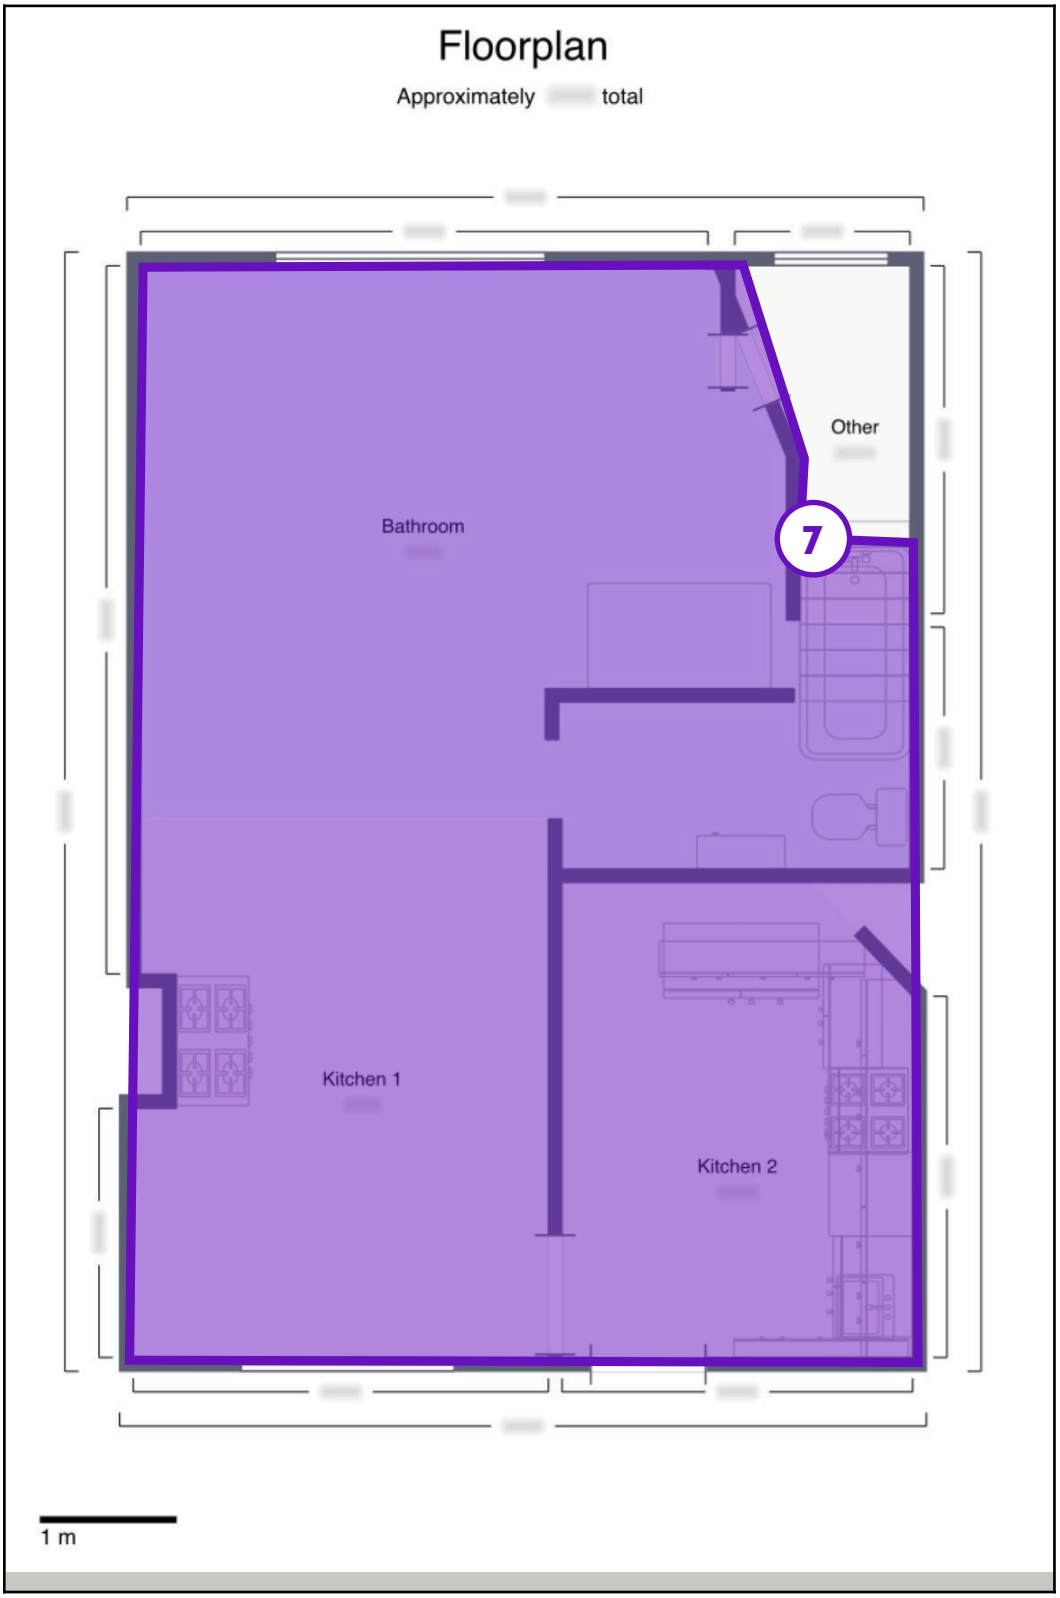
Plan 1.4: gelijkvloers plafonds

7. valse plafonds in hout, gipsplaat of PVC	Advies	-

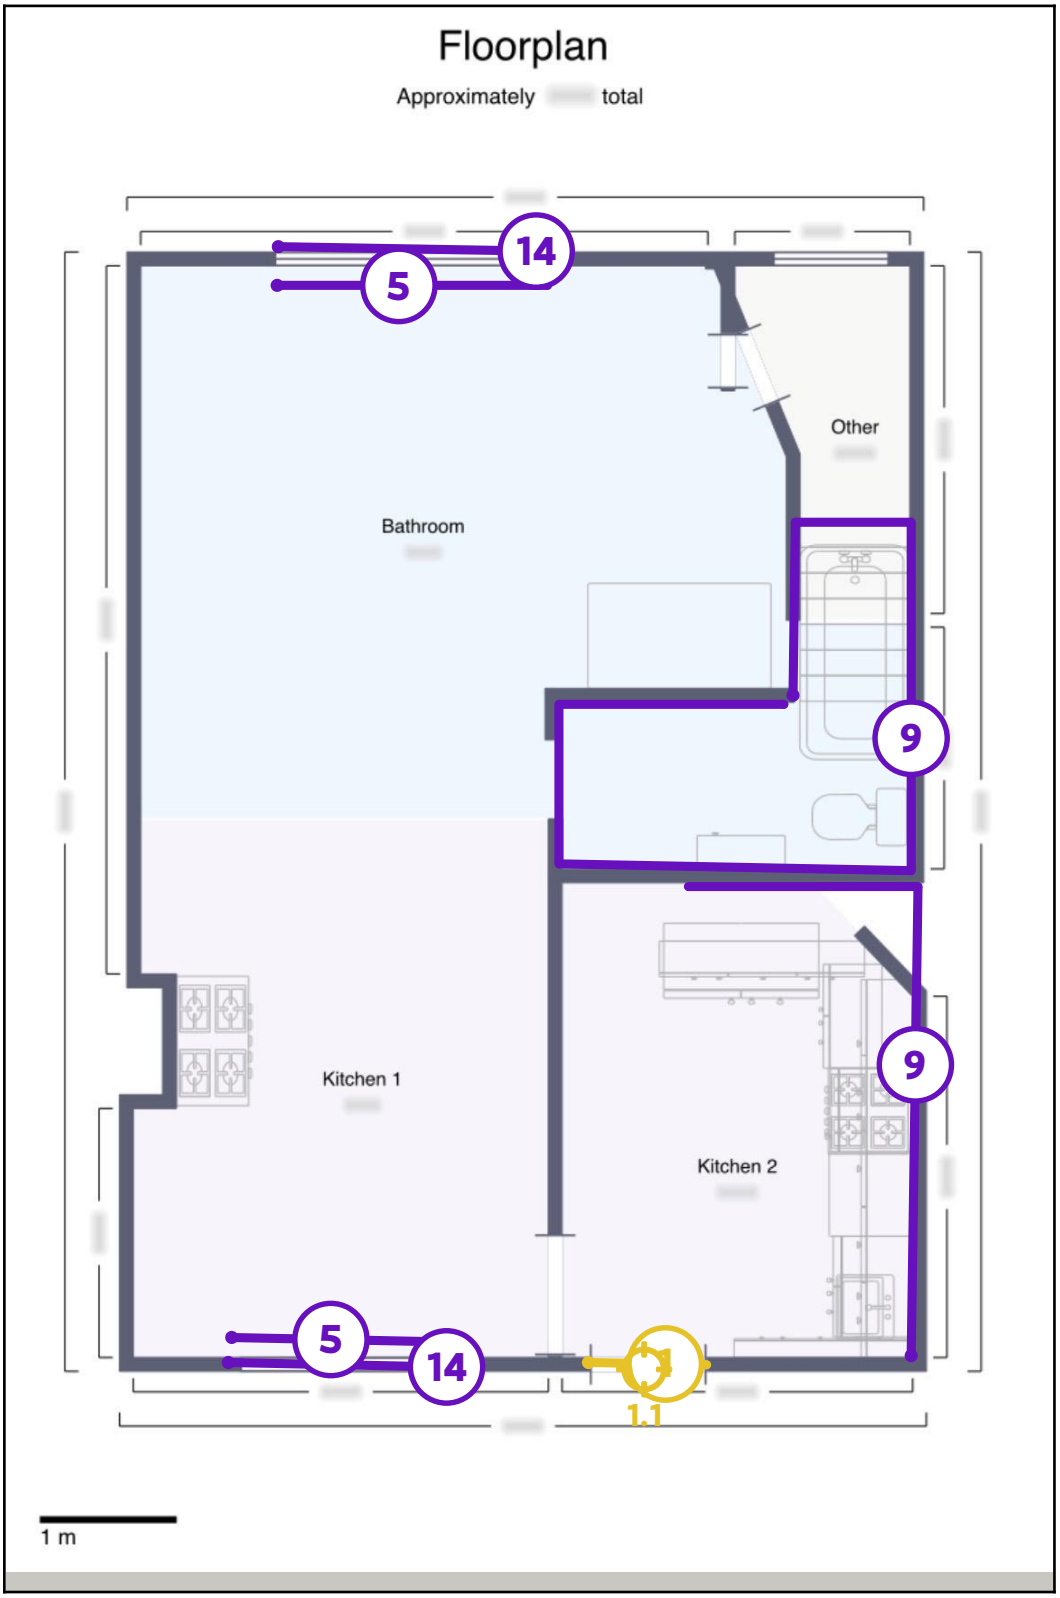
Plan 1.5: gelijkvloers allerlei

1. glassalplaat in schrijnwerkerij achterdeur	Asbestmateriaal	Zorgvuldig beheren
1.1 Code: 1/e	Puntmonster	-
5. vensterbank in natuursteen	Advies	-
9. tegellijm faiencetegels	Advies	-
14. ramen met soepele kit tussen glas en profiel	Overige ruimte of materiaal	-

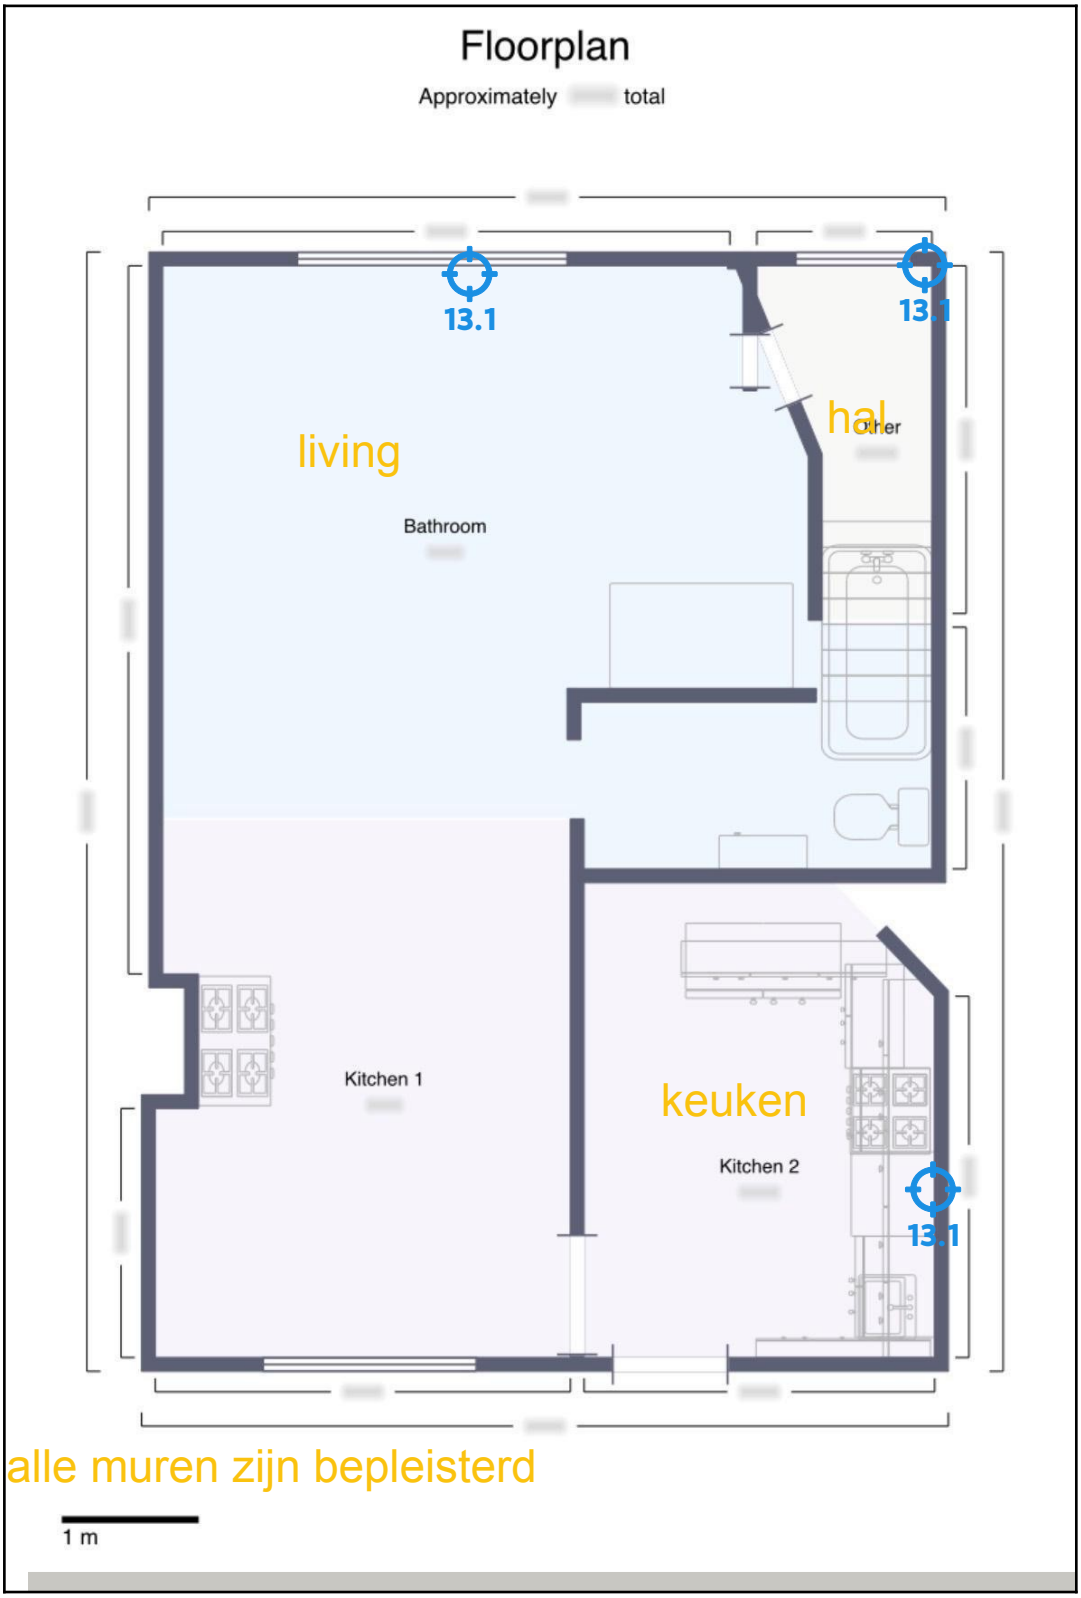
Plan 1.6: gelijkvloers bepleistering muren

13. bepleistering muren	Geen asbest	-
13.1 Code: 0/m	Mengmonster	-

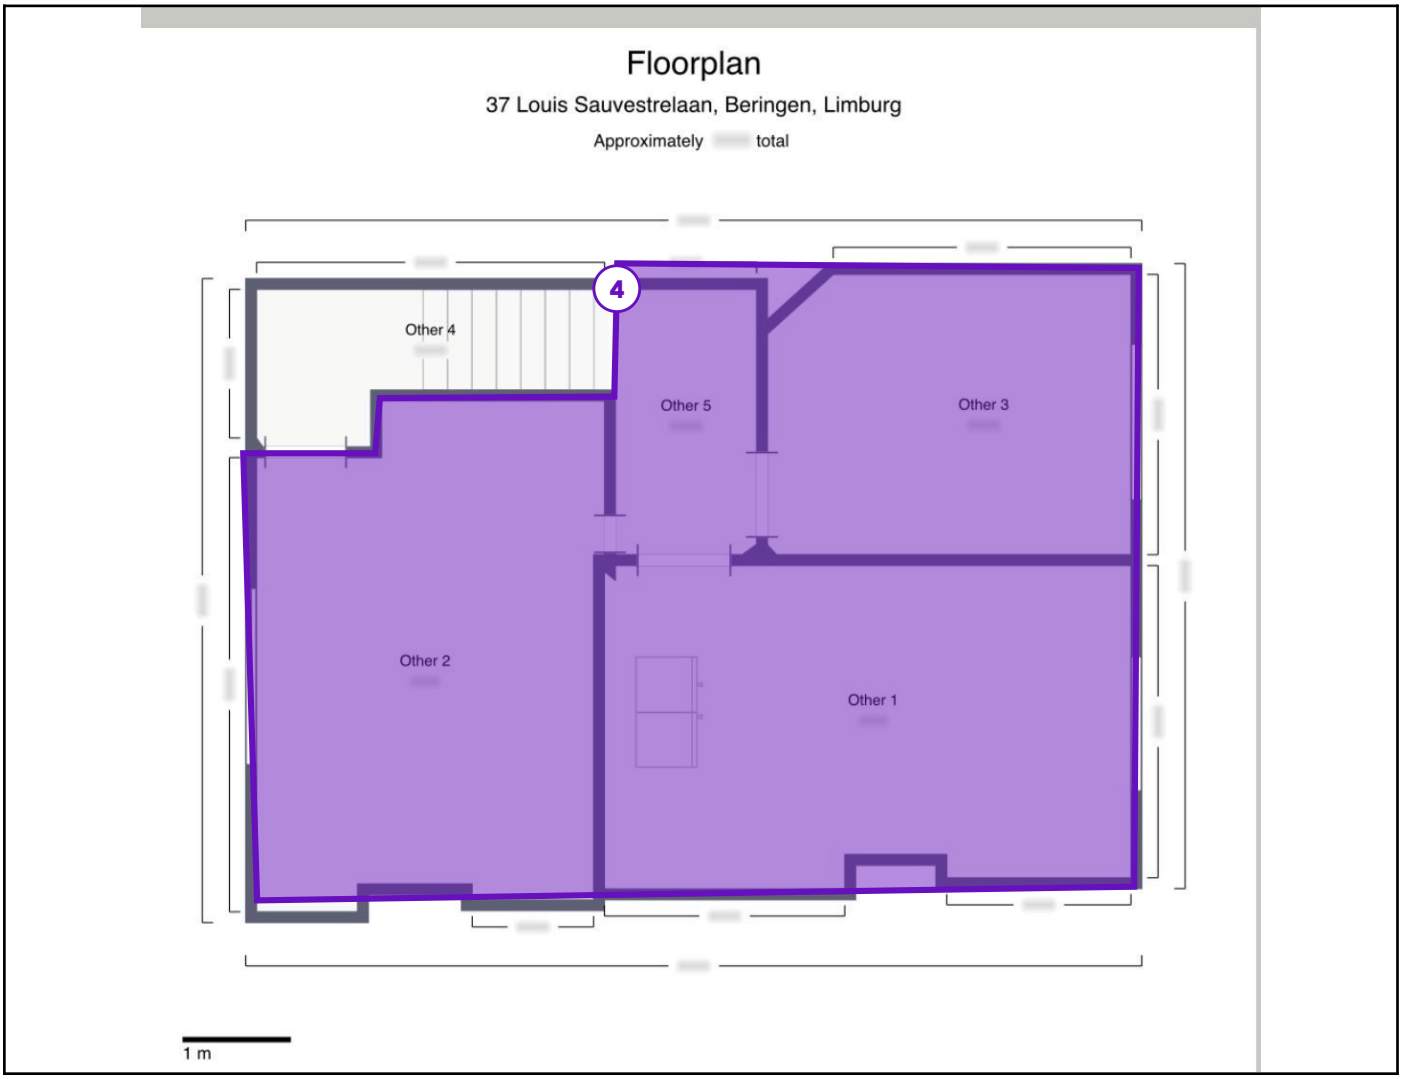
Plan 1.7: eerste verdiep vloer

Beschrijving	Type	Actie
4. niet asbest verdacht vloerzeil	Advies	-

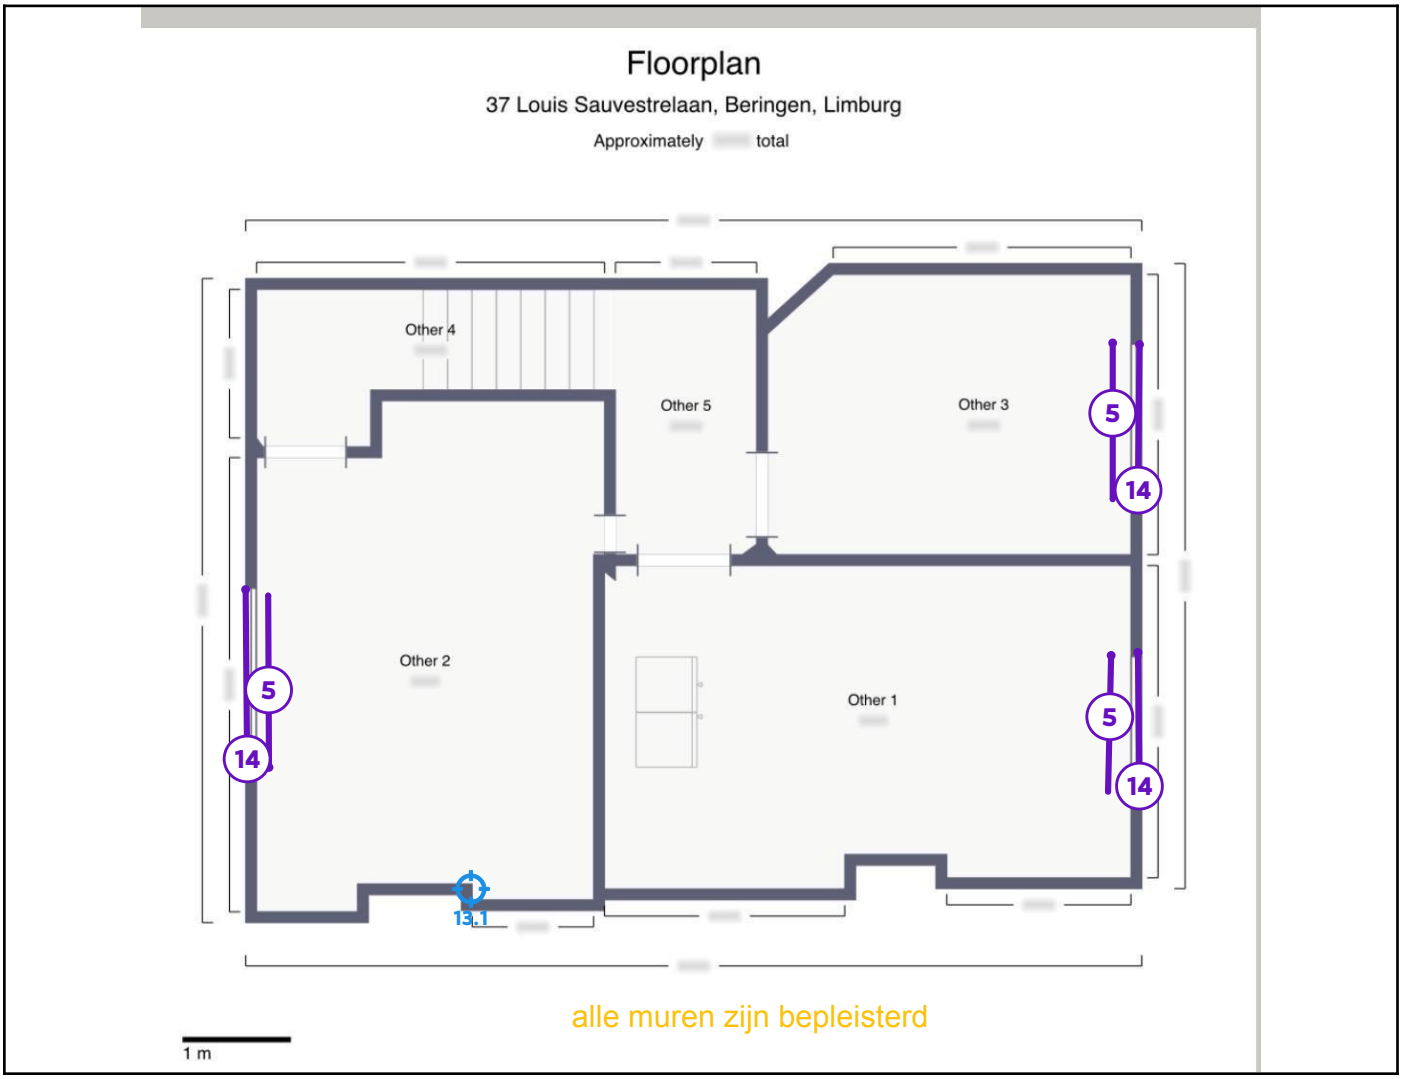
Plan 1.8: eerste verdiep muren

Beschrijving	Type	Actie
5. vensterbank in natuursteen	Advies	-
13. bepleistering muren	Geen asbest	-
13.1 Code: 0/m	Mengmonster	-
14. ramen met soepele kit tussen glas en profiel	Overige ruimte of materiaal	-

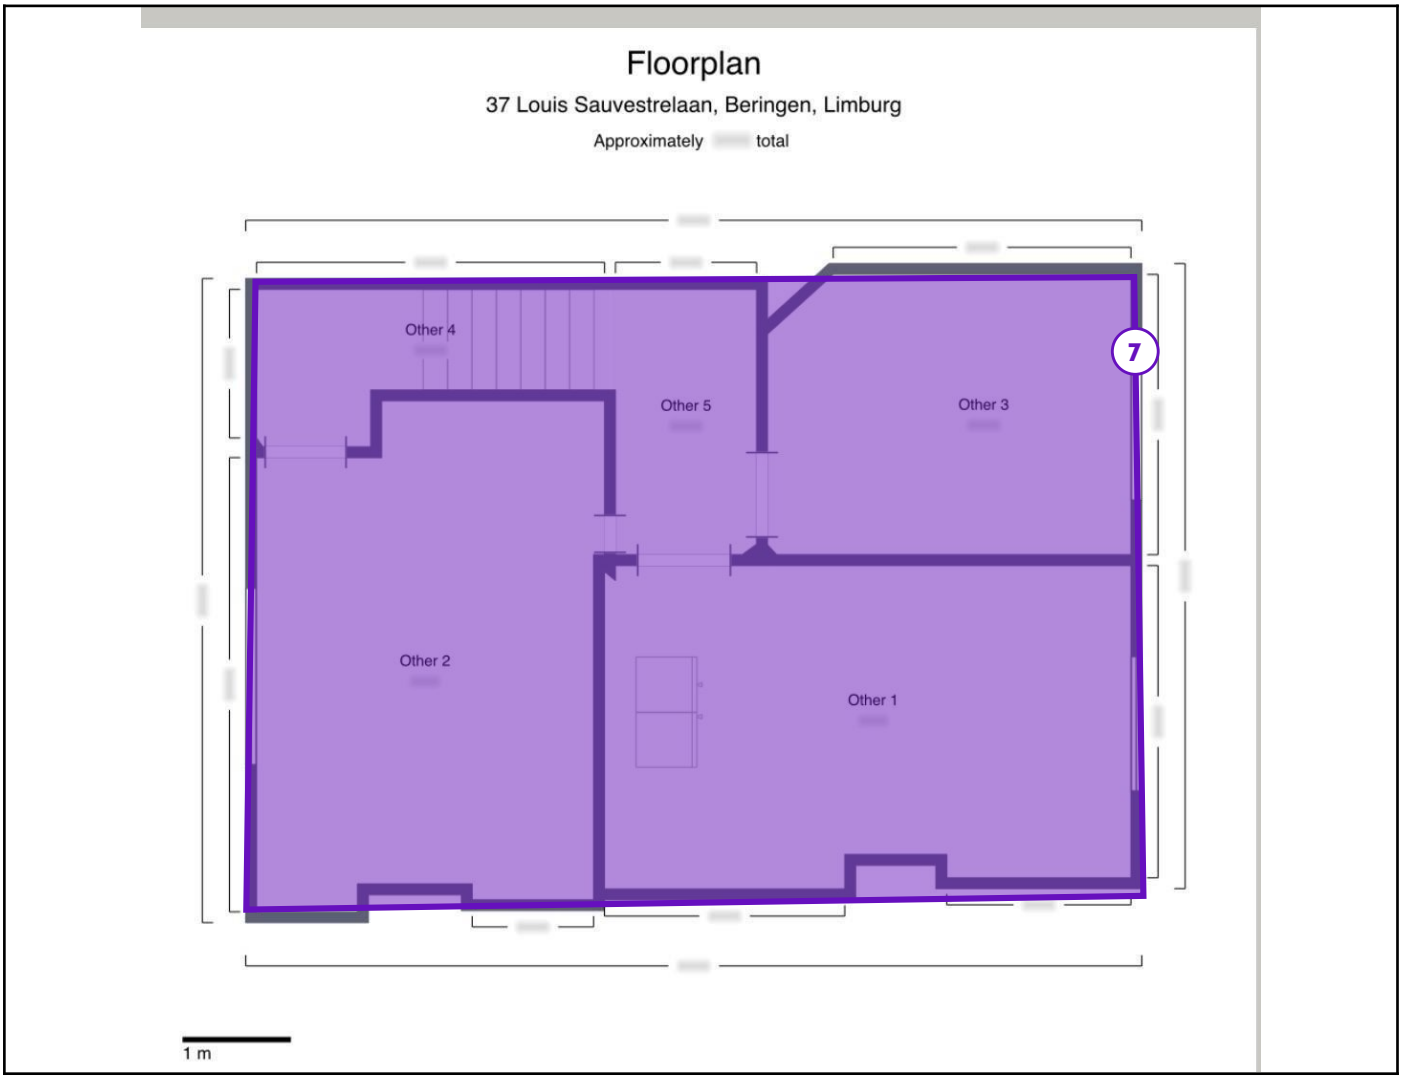
Plan 1.9: eerste verdiep plafonds

Beschrijving	Type	Actie
7. valse plafonds in hout, gipsplaat of PVC	Advies	-

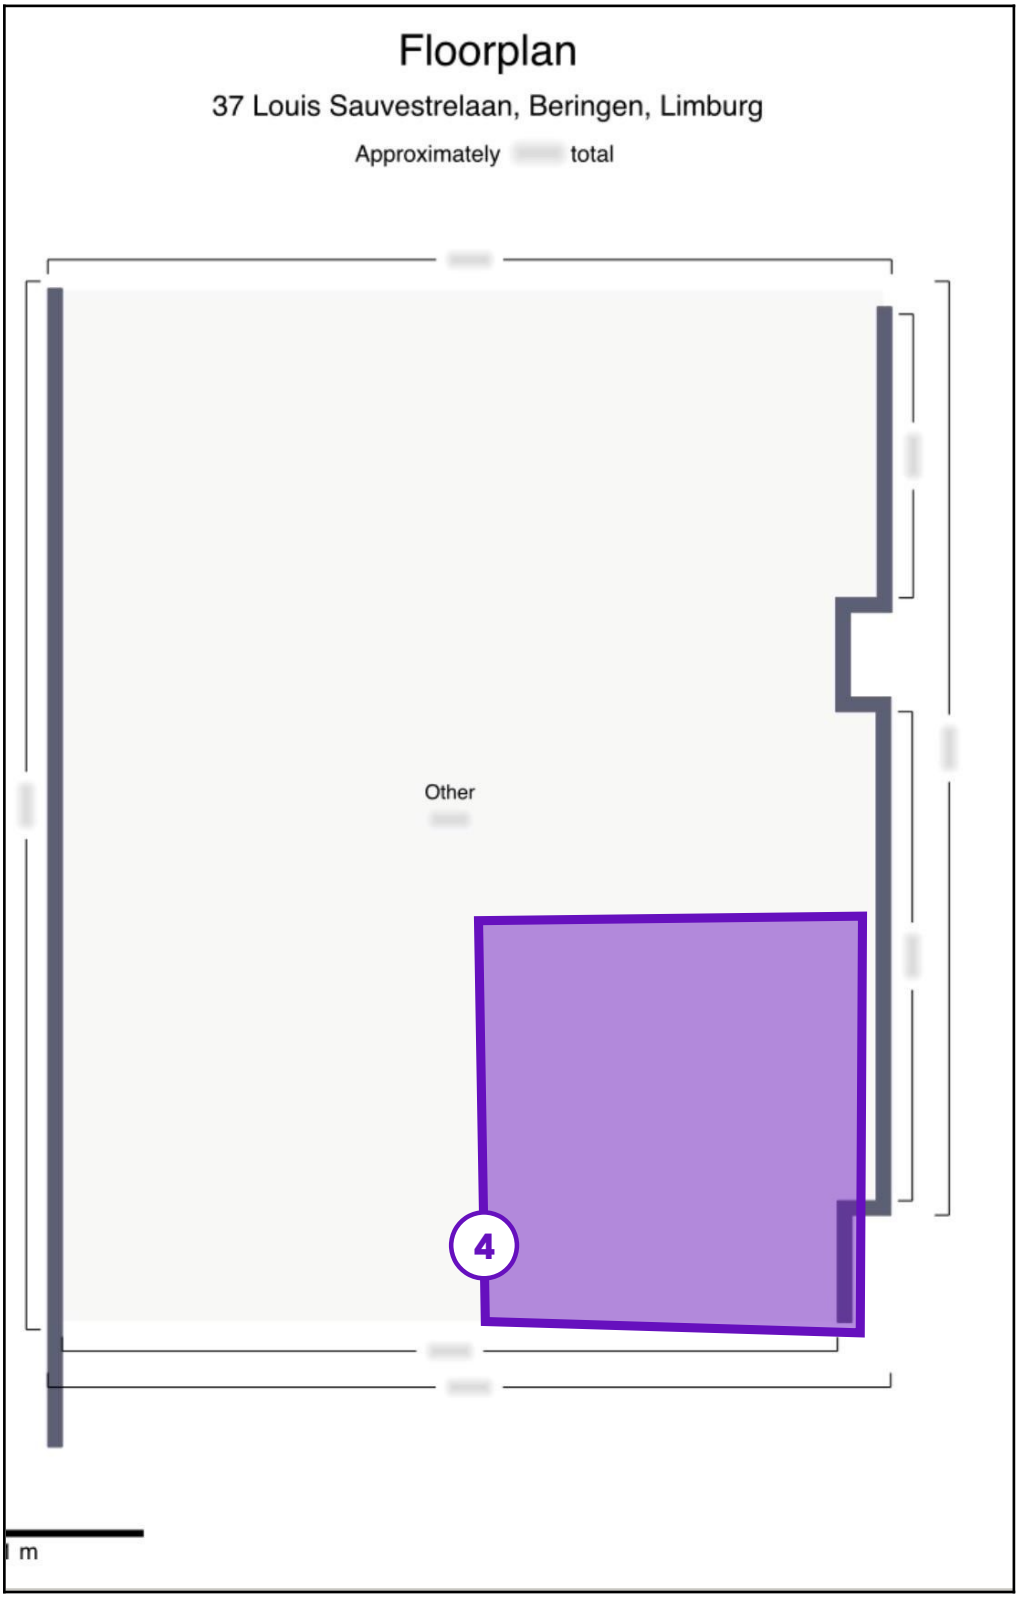
Plan 1.10: zolder

4. niet asbest verdacht vloerzeil	Advies	-

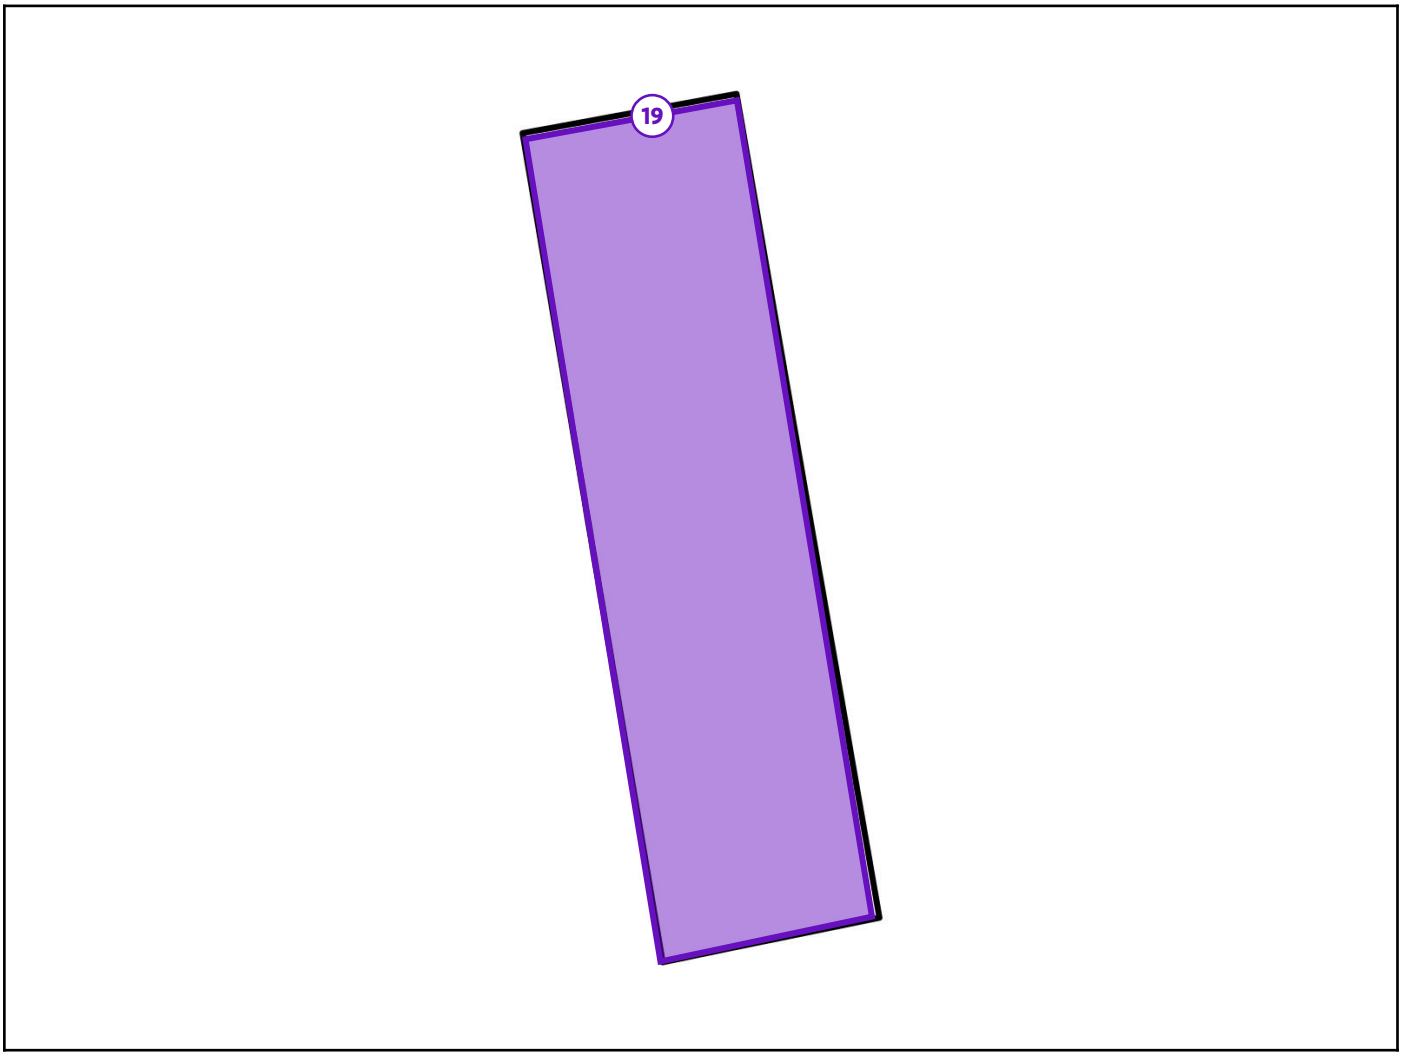
Plan 2.1: Bijgebouw plan

Beschrijving	Type	Actie
19. bijgebouw geen onderdak	Overige ruimte of materiaal	-

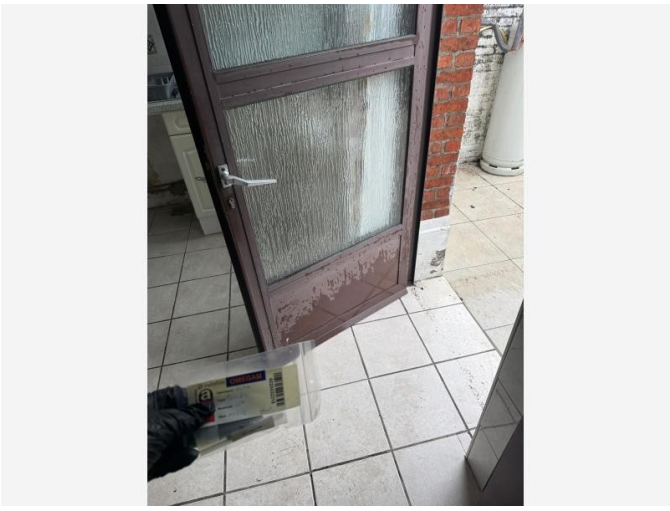
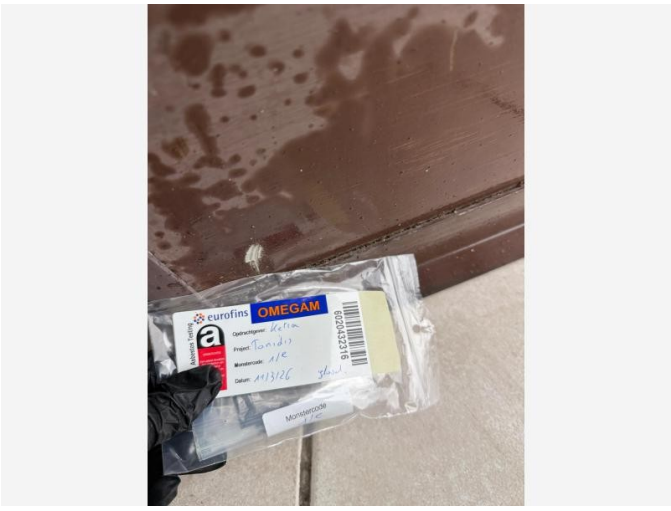
Fiche 1: glassalplaat in schrijnwerkerij achterdeur

Het asbestmateriaal valt onder de mijlpaal van 2040.

Eindbeoordeling materiaalrisico	Zeer laag materiaalrisico en/of zeer lage kans op vezelvrijgave

Gebondenheid	Categorie 1: hechtgebonden in oorsprong
Asbestsoort (vezeltype)	Alleen chrysotiel aanwezig
Asbestconcentratie	Laag (< 50%)
Afschermingsgraad van het gehele materiaal	Geheel of deels vrij aan de binnenlucht, maar geen contact met binnenluchtstromen
Toestand van het materiaal	Onbeschadigd, niet verweerd

#	Type	Referentie	Resultaat
1.1	Puntmonster	1/e	Chrysotiel

- Zorg voor een veilig beheer. Vermijd het beschadigen van het asbestmateriaal. Controleer de toestand jaarlijks op wijzigingen.
- Voer bijkomende staalname(s) uit.

- Eenvoudige handelingen: mag via doe-het-zelf of door werknemer(s) met opleidingsattest eenvoudige handelingen
  de platen kunnen (indien men de glaslatten eenvoudig los te krijgen zijn), verwijderd worden via DHZ (draag hierbij voldoende PBM's: stofmasker P3, wegwerp handschoenen en een hiervoor voorziene wegwerpoveral.

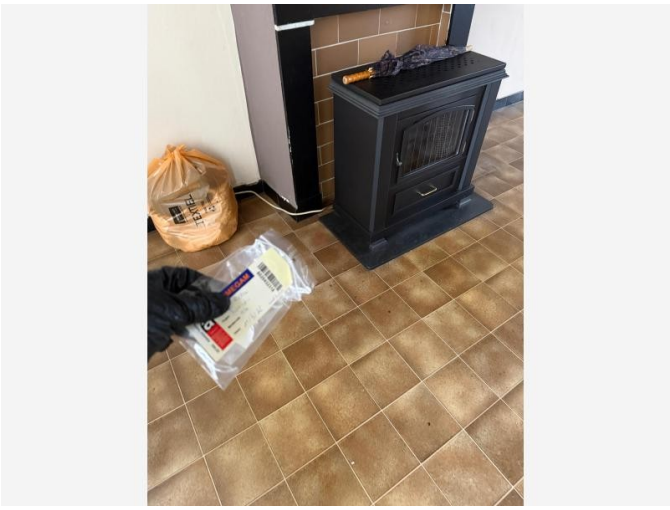
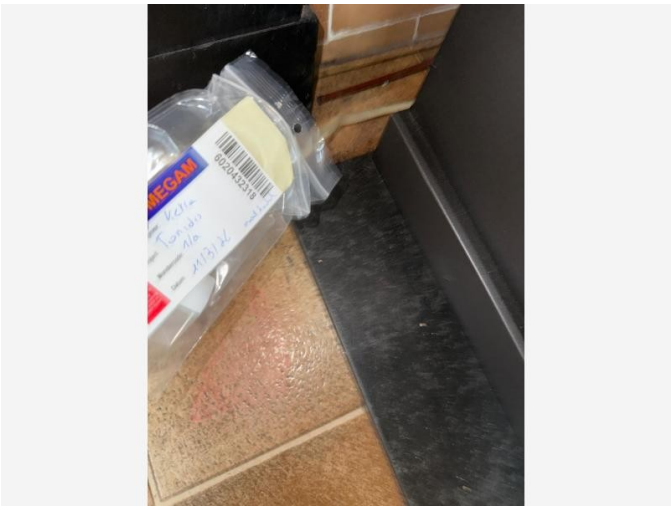
Fiche 2: dorpel onder kachel

Het asbestmateriaal valt onder de mijlpaal van 2040.

Eindbeoordeling materiaalrisico	Laag materiaalrisico en/of verlaagde kans op vezelvrijgave

Gebondenheid	Categorie 1: hechtgebonden in oorsprong
Asbestsoort (vezeltype)	Alleen chrysotiel aanwezig
Asbestconcentratie	Laag (< 50%)
Afschermingsgraad van het gehele materiaal	Geheel of deels vrij aan de binnenlucht, maar geen contact met binnenluchtstromen
Toestand van het materiaal	Licht beschadigd, licht verweerd. Intacte calciumsilicaatplaat of materiaal met categorie 3-gebondenheid

#	Type	Referentie	Resultaat
2.1	Puntmonster	1/a	Chrysotiel

- Zorg voor een veilig beheer. Vermijd het beschadigen van het asbestmateriaal. Controleer de toestand jaarlijks op wijzigingen.

- Eenvoudige handelingen: mag via doe-het-zelf of door werknemer(s) met opleidingsattest eenvoudige handelingen
  de entreport/dorpel kan verwijderd worden via DHZ indien deze "los" in de cement ligt, maak de entreport eerst nat en wrik deze dan voorzichtig los. Verwijder in 1 geheel en voer deze dan af naar het containerpark dubbel verpakt. Draag hierbij de nodige PBM's: Stofmasker P3, wergwerphandshoenen en wergwerpoveral geschikt voor asbest.

Indien de entreport/dorpel stevig verlijmd zit of gekneld zit dient deze door een aannemer met opleidingsattest eenvoudige handeligen te worden verwijderd volgens de regels van de kunst indien er geen verhoogd risico op vrijgave van asbestvezels (max. concentratie 0,01 vezels/cm3 - CODEX Art. VI.3-54) ontstaat en de toepassing voorafgaand wordt gefixeerd/bevochtigd; de individuele elementen zonder machinale werktuigen (boormachine, slijpschijf, hogedrukreiniger,...) en zonder breken of gooien een voor een losgemaakt worden; en ten slotte dubbel en luchtdicht verpakt weggevoerd worden naar een erkend afvalpunt (recyclagepark).

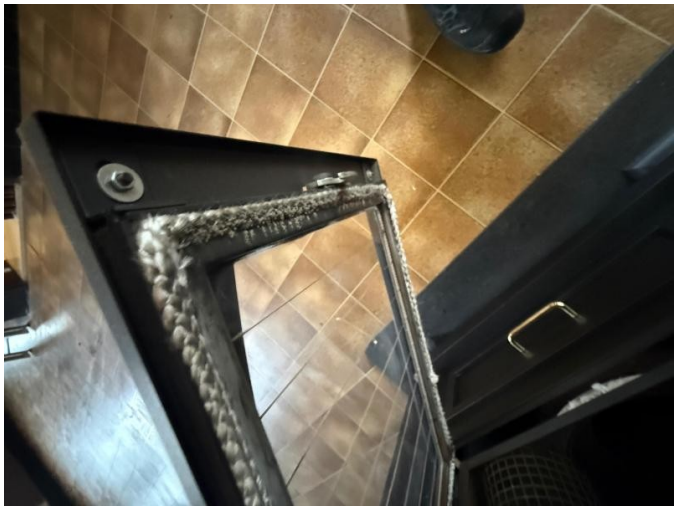
Fiche 6: kachelkoord niet asbest verdacht

kachelkoord is gecontroleerd en wordt als niet asbest verdacht beschouwd.

de deskundige kan geen uitspraak doen over mogelijke resten van oude koorden die achtergebleven zijn achter de nieuwe koord en niet zichtbaar zijn.

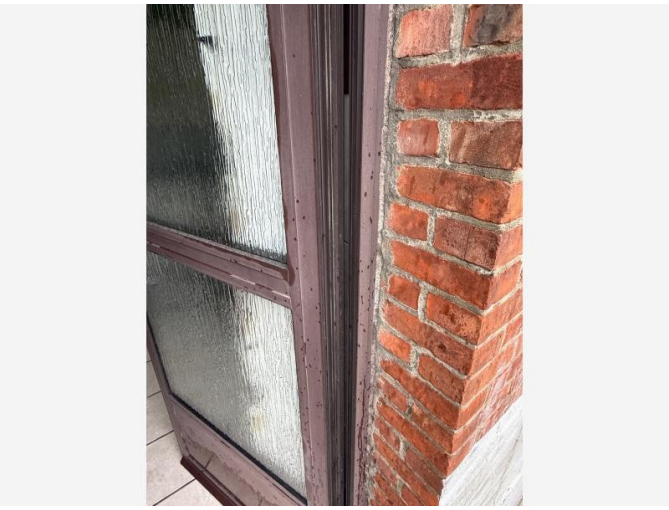
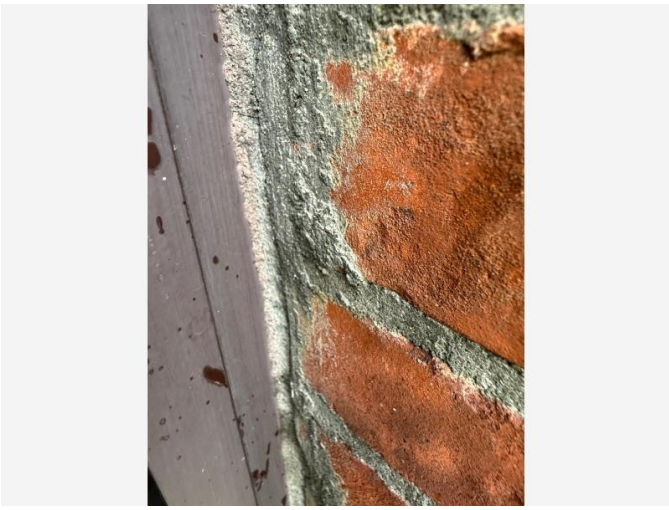
Fiche 17: ramen met cement opgevoegd tussen profiel en muur

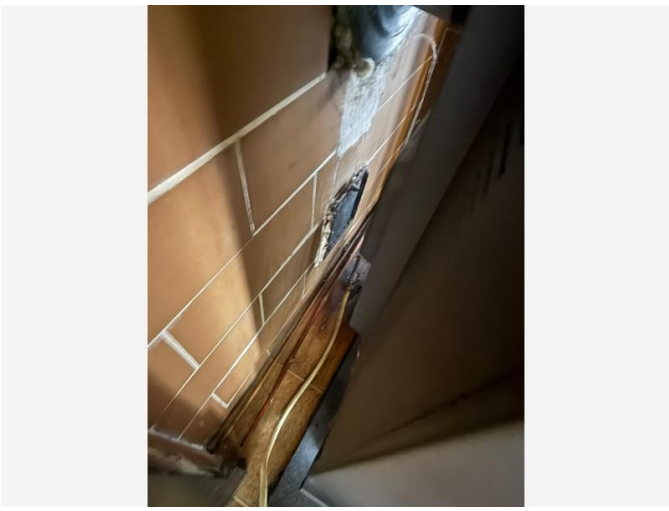
Fiche 18: roetluik metaal
