Rapport de contrôle d'installations électriques à basse et à très basse tension

RE… 88/2026/84056/D01:1

DATE DU CONTRÔLE	28/09/2026 (12:00 - 12:40)	AGENT VISITEUR	Philippe Da Silva
ADRESSE DU CONTRÔLE	Rue du Paradis 36 - 1400 Nivelles	TYPE DE CONTRÔLE	Visite de contrôle vente ancienne installation (8.4.2.)

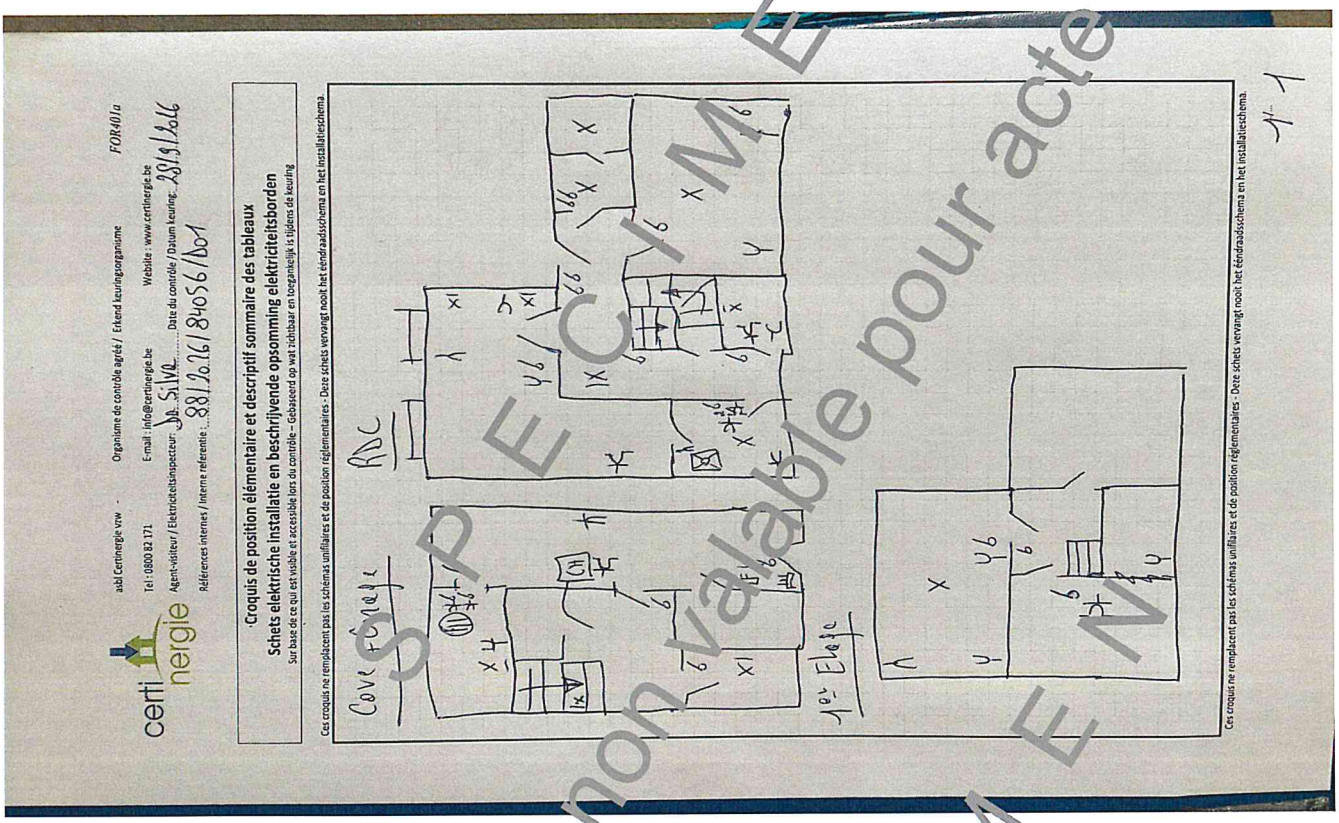
Croquis de position élémentaire et descriptif sommaire des tableaux

sur base de ce qui est visible et accessible lors du contrôle
Note : ces croquis ne remplacent pas les schémas unifilaires et de position réglementaires
