Asbestinventarisattest

Cécile Cautermanstraat 9, 9040 Gent

Attestnummer : **20260908-000411.000**
Uitgegeven op : **08.09.2026**
Geldig tot : **08.09.2036**

Niet-asbestveilig

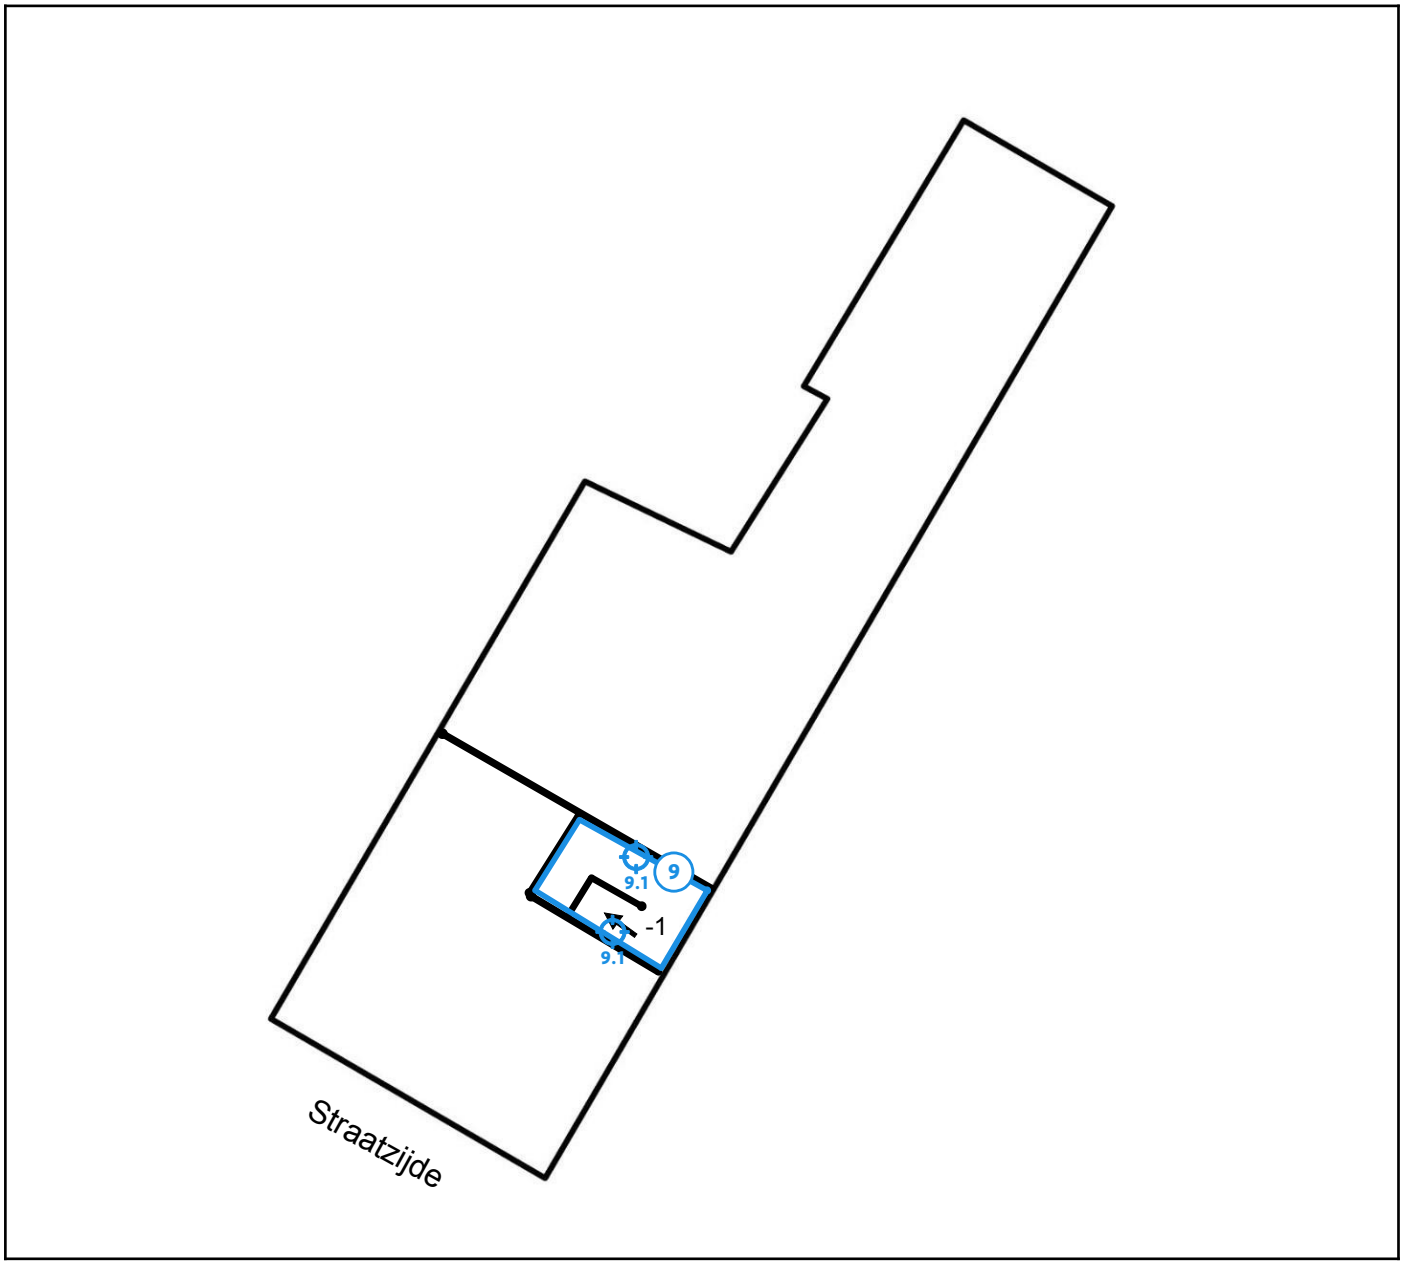
Plan 1.1: Gelijkvloers

Beschrijving	Type	Actie
9. Cementering muren kelder	Geen asbest	-
9.1 Code: 3	Mengmonster	-

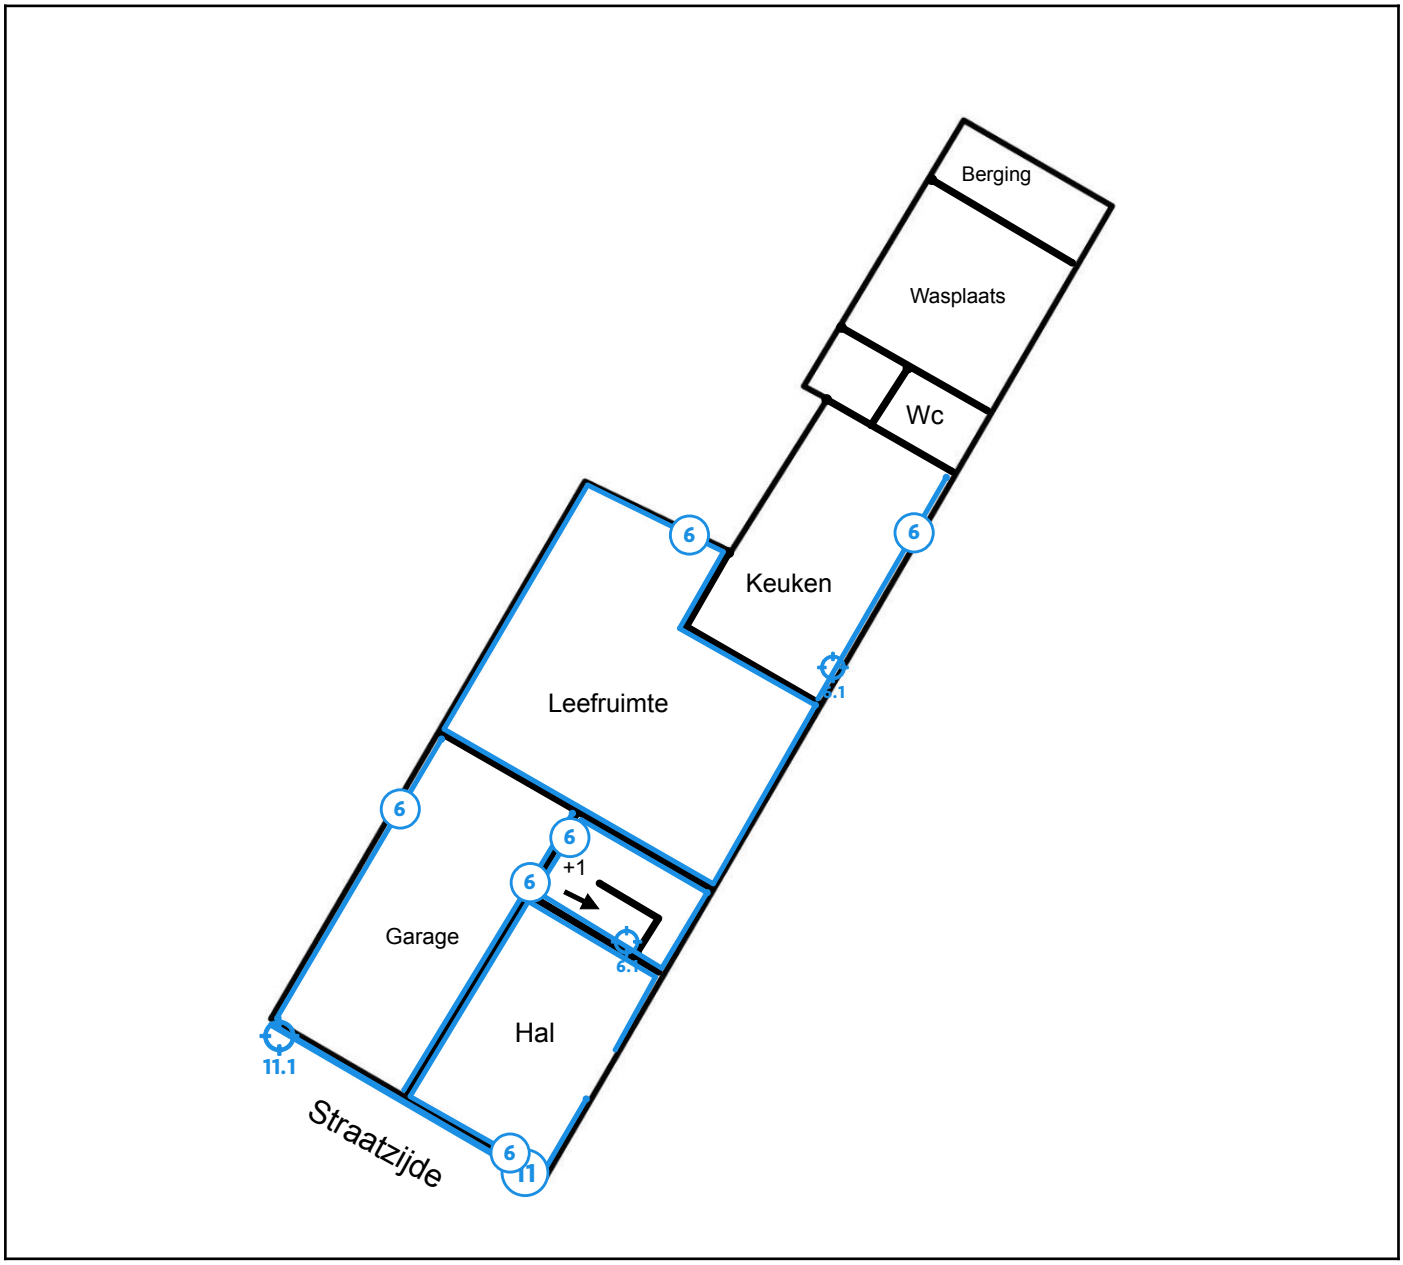
Plan 1.2: Gelijkvloers

Beschrijving	Type	Actie
6. Pleister muren	Geen asbest	-
6.1 Code: 1	Mengmonster	-
11. Gevel Crepi	Geen asbest	-
11.1 Code: 4	Mengmonster	-

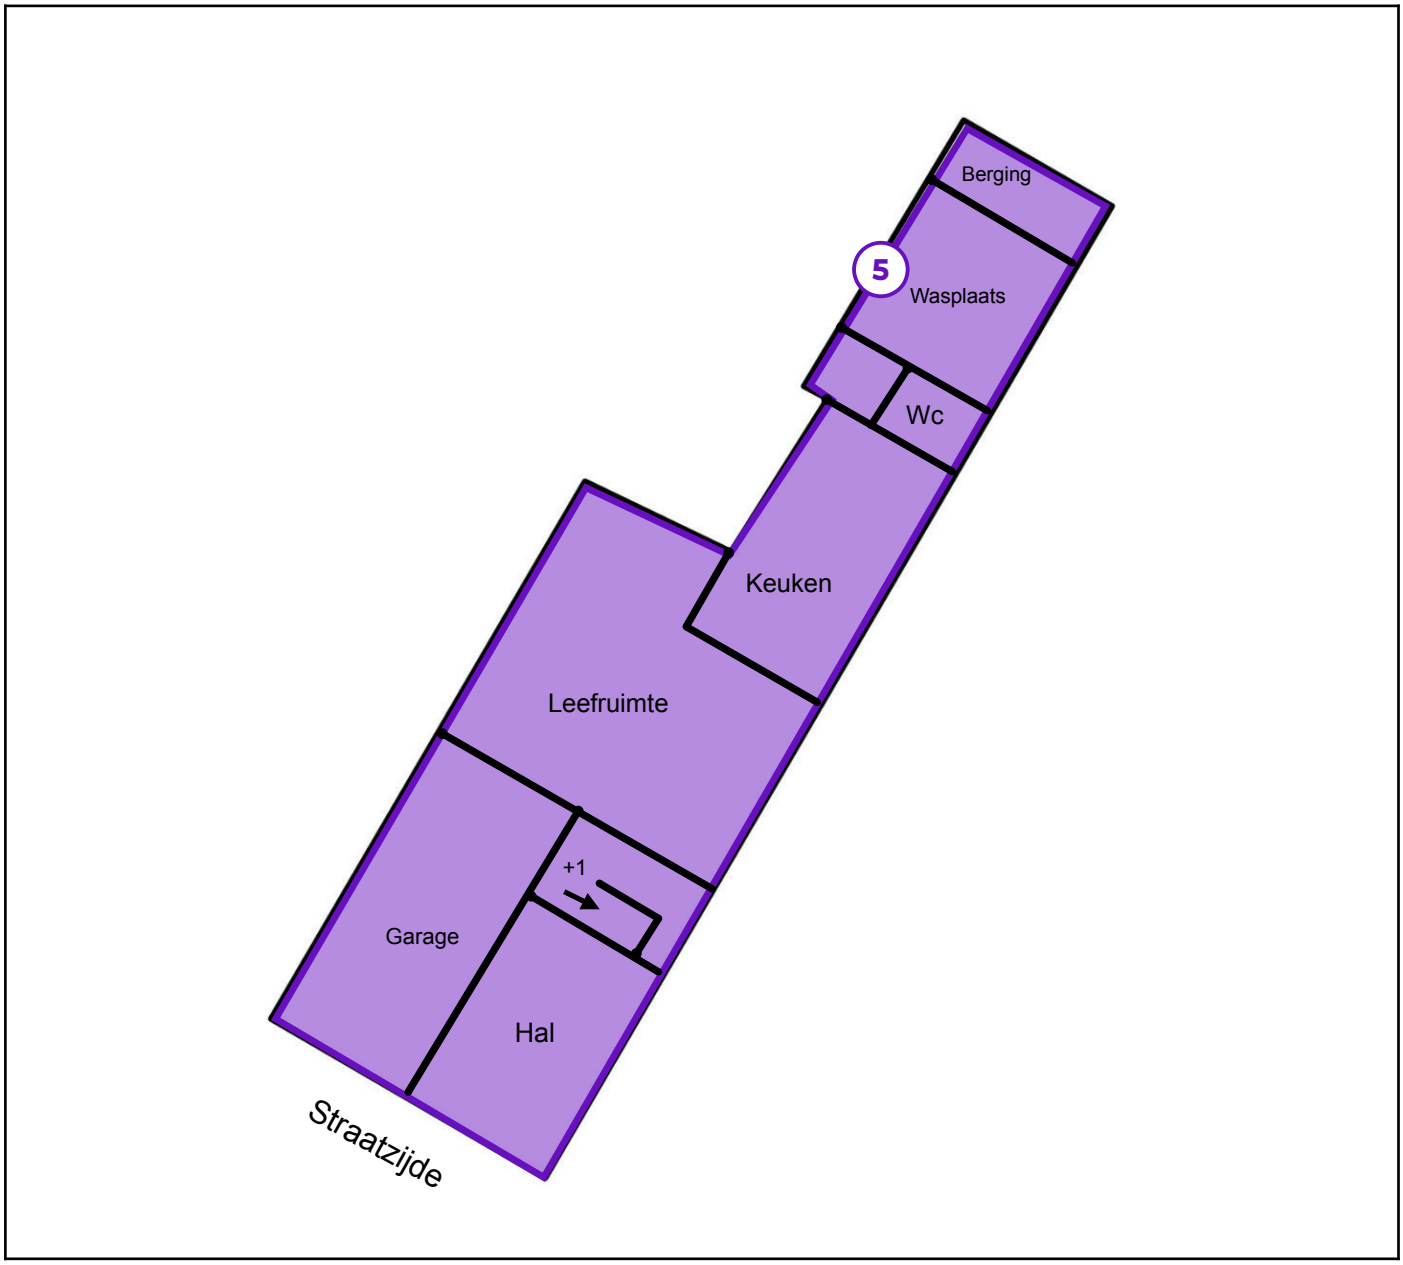
Plan 1.4: Gelijkvloers

Beschrijving	Type	Actie
5. Tegellijmen Vloertegels en wandtegels	Advies	-

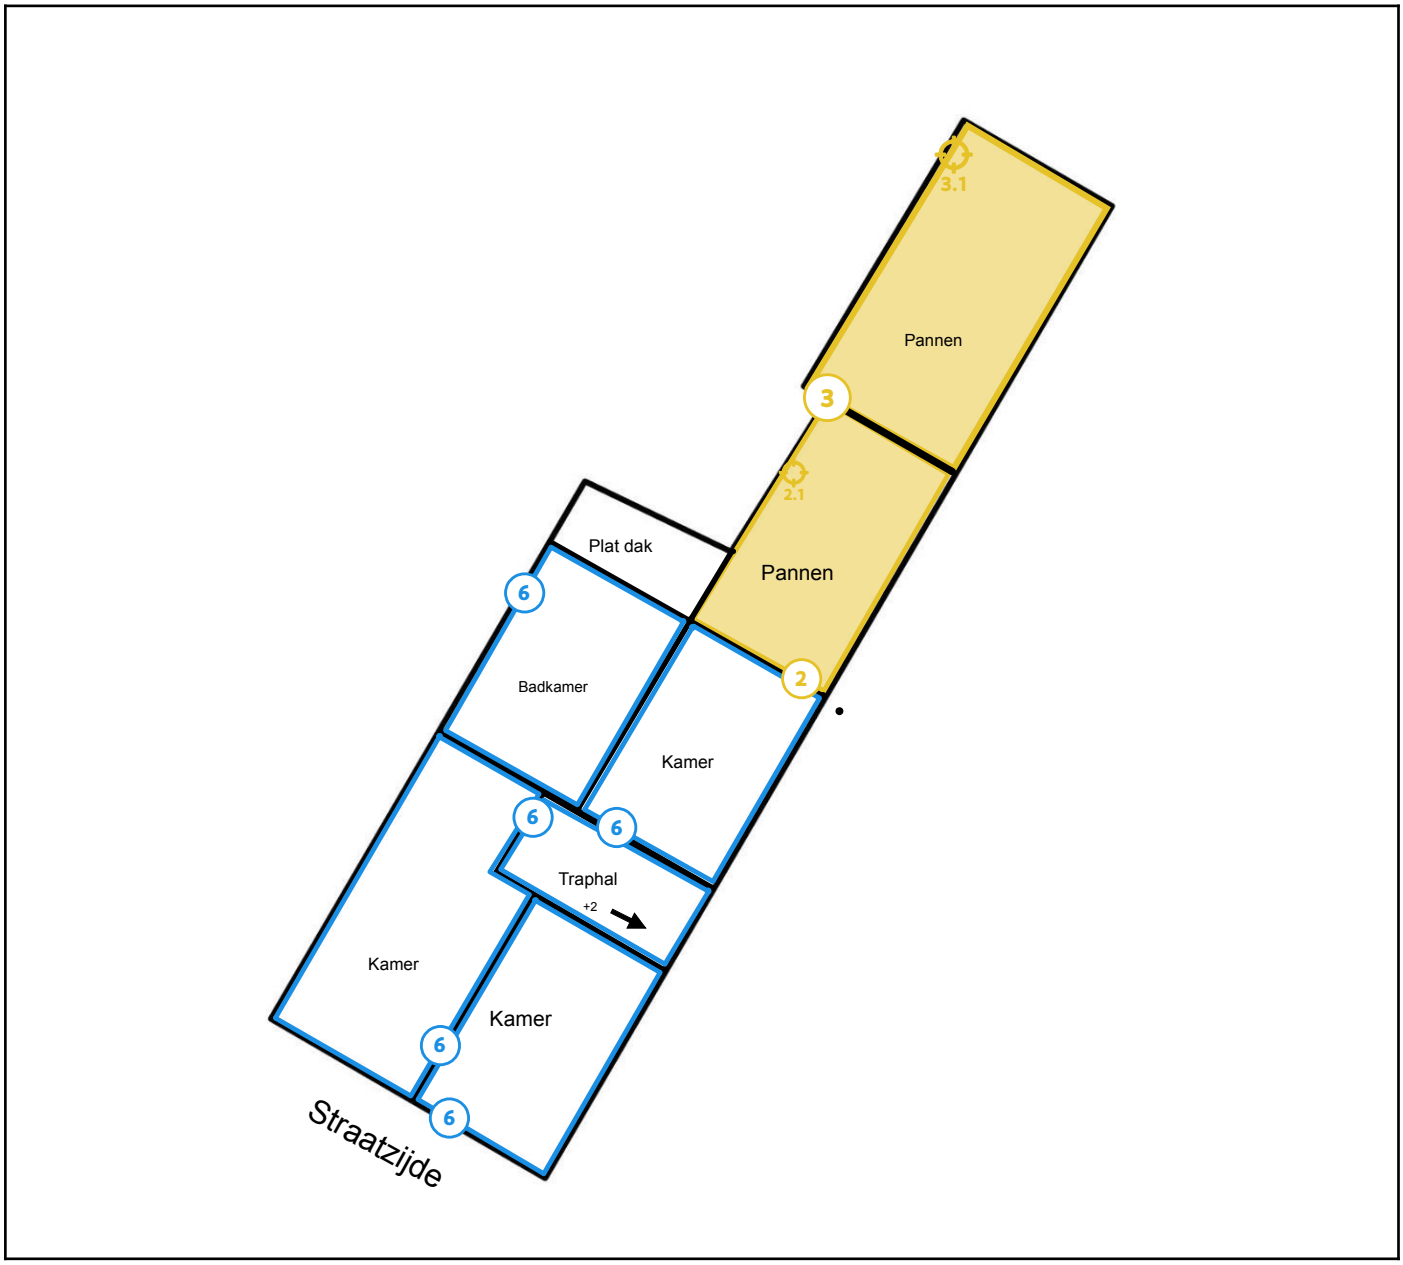
Plan 1.5: Verdieping +1

Beschrijving	Type	Actie
2. Onderdak Menuiserite keuken	Asbestmateriaal	Zorgvuldig beheren
2.1 Code: 6	Puntmonster	-
3. Onderdak Menuiserite berging/wasplaats	Asbestmateriaal	Zorgvuldig beheren
3.1 Code: 5	Puntmonster	-

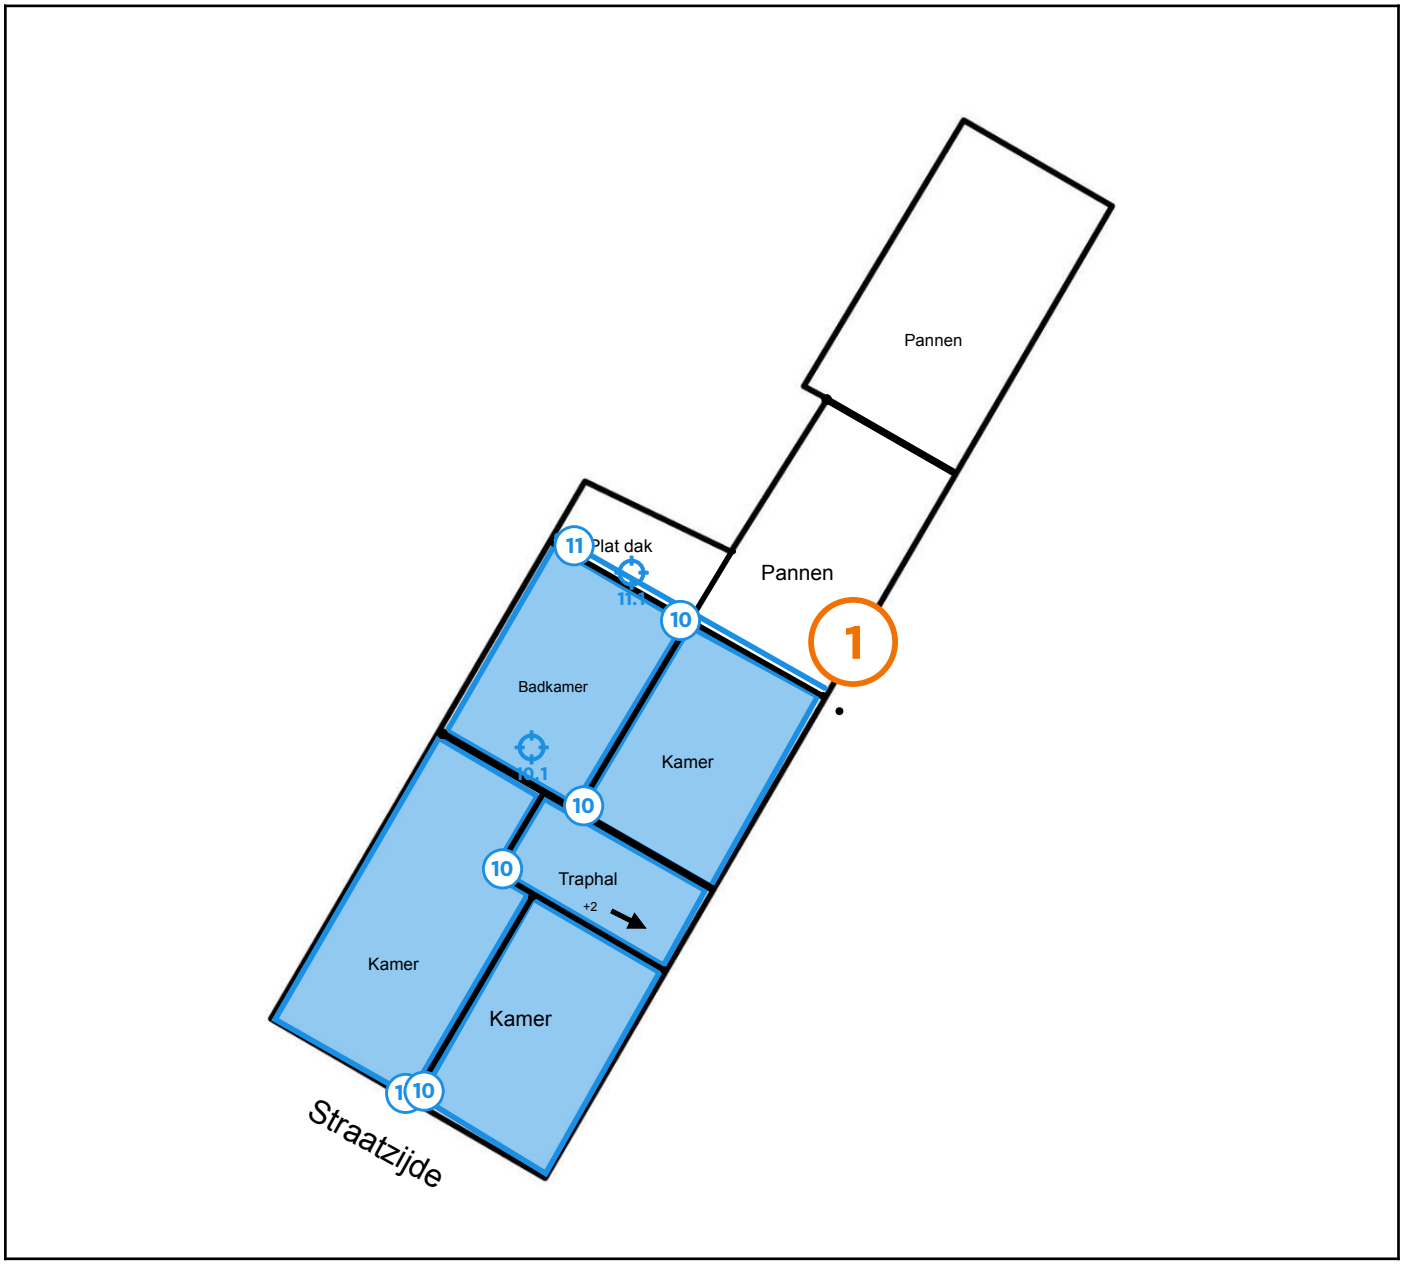
Plan 1.6: Verdieping +1

Beschrijving	Type	Actie
1. Schouwbuizen asbestcement met schouwhoed	Asbestmateriaal	Verwijderen
10. Pleister plafonds	Geen asbest	-
10.1 Code: 2	Mengmonster	-
11. Gevel Crepi	Geen asbest	-

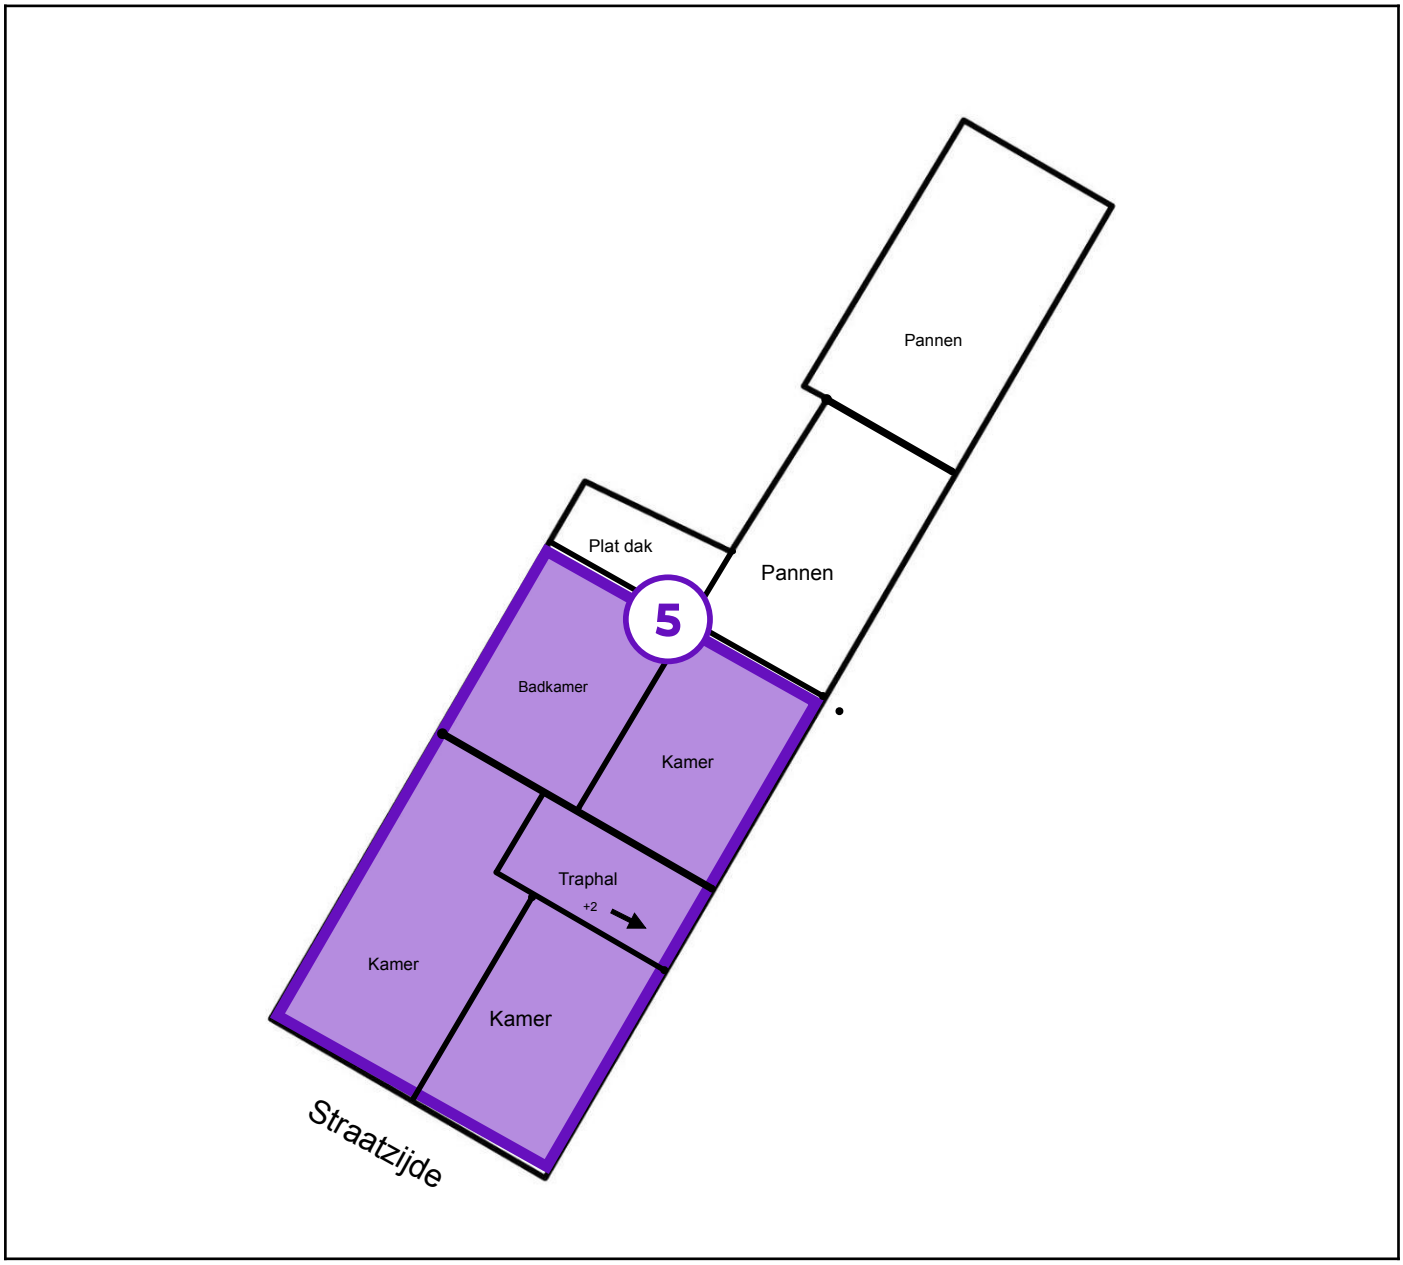
Plan 1.7: Verdieping +1

Beschrijving	Type	Actie
5. Tegellijmen Vloertegels en wandtegels	Advies	-

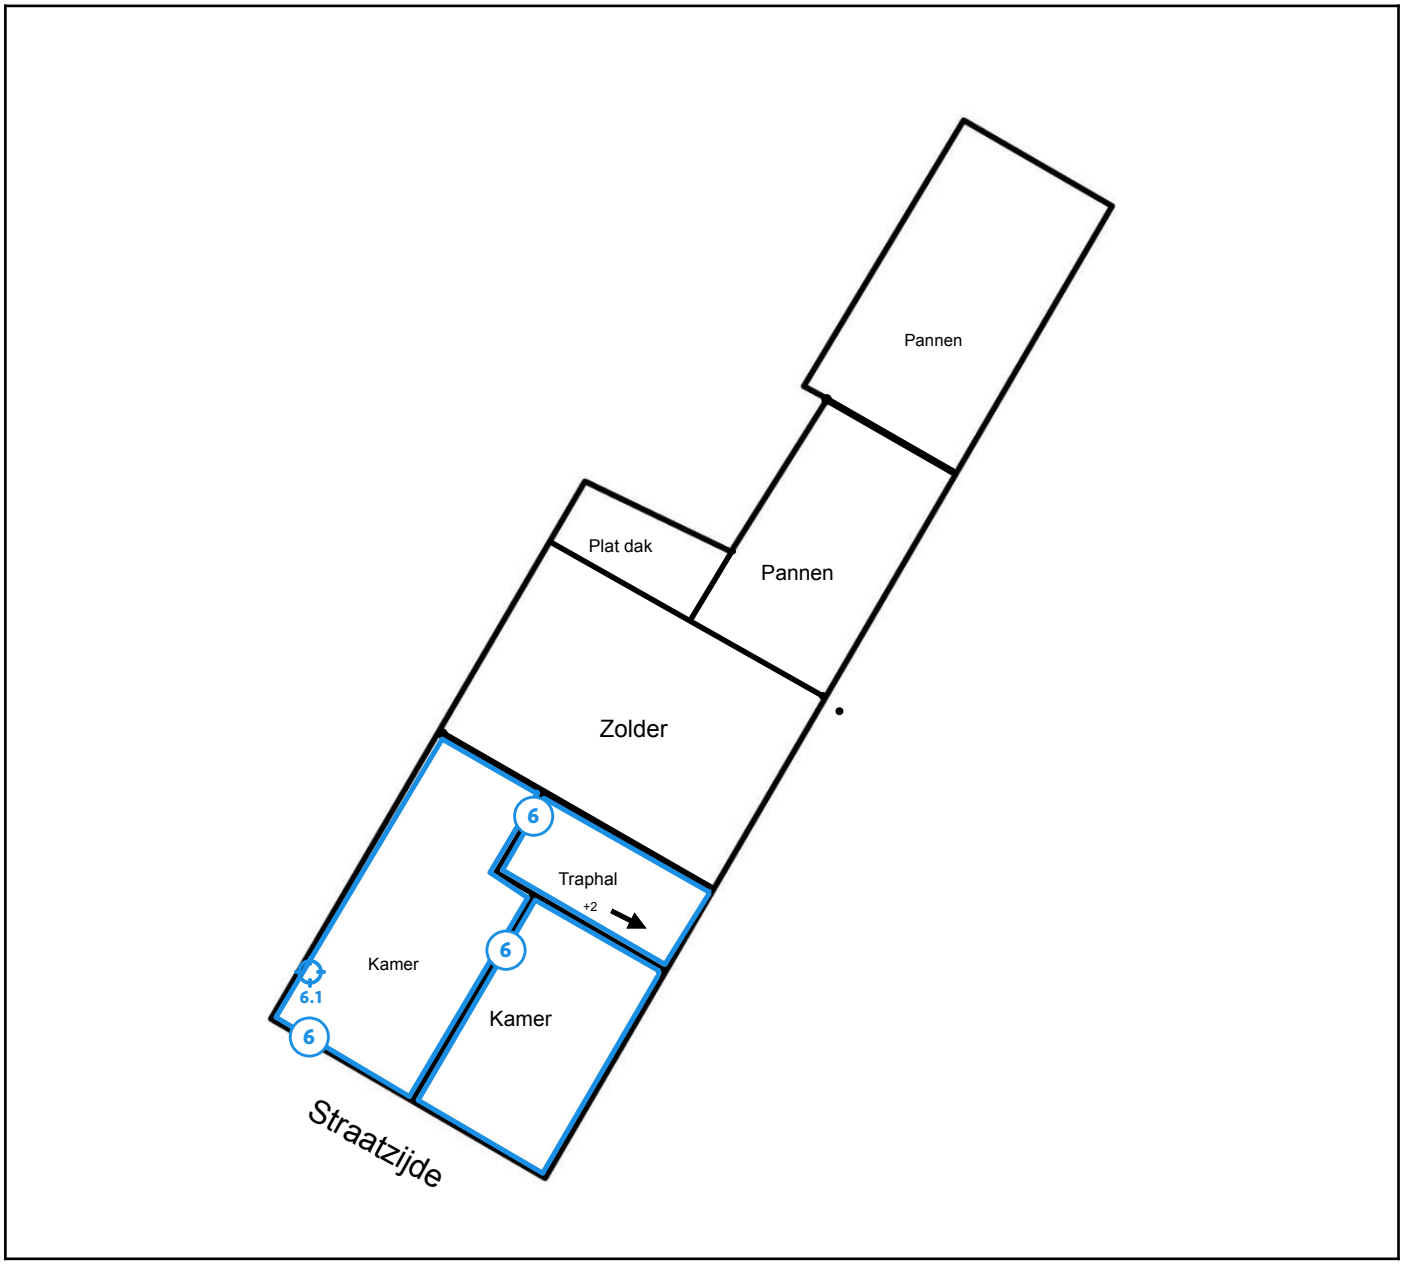
Plan 1.9: Verdieping +2

Beschrijving	Type	Actie
6. Pleister muren	Geen asbest	-
6.1 Code: 1	Mengmonster	-

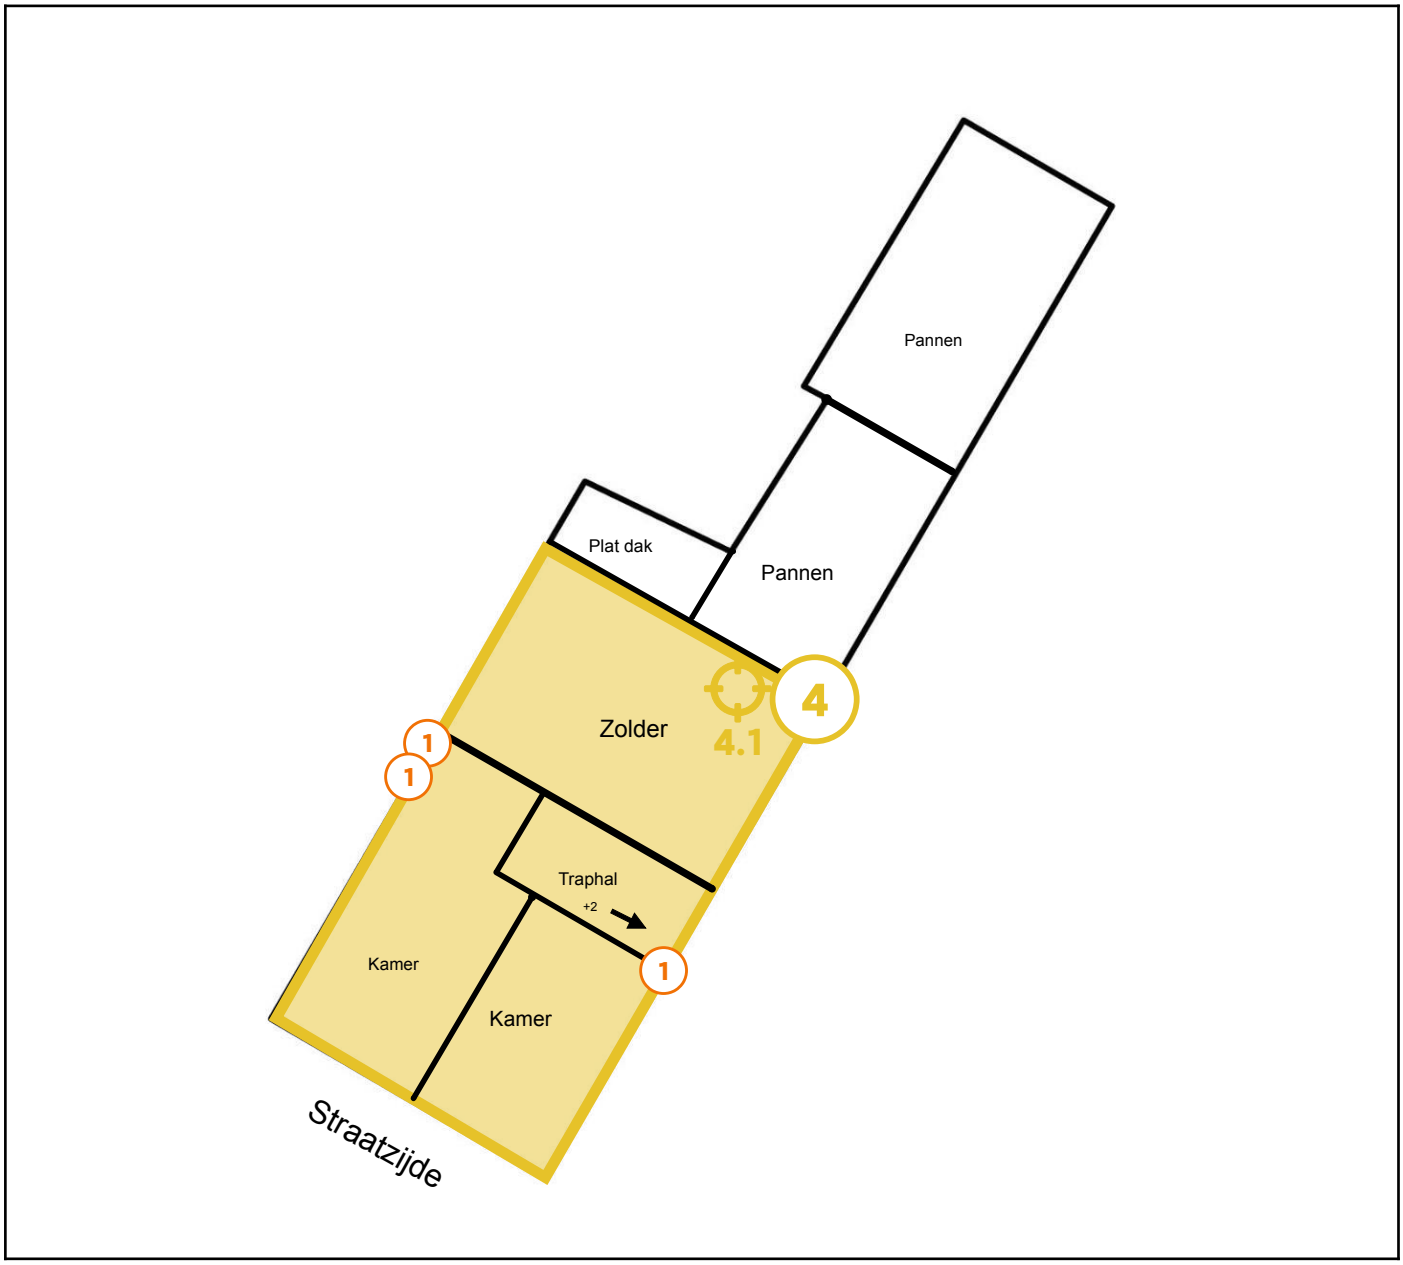
Plan 1.11: Dakoppervlak

Beschrijving	Type	Actie
1. Schouwbuizen asbestcement met schouwhoed	Asbestmateriaal	Verwijderen
4. Onderdak Menuiserite woning	Asbestmateriaal	Zorgvuldig beheren
4.1 Code: 7	Puntmonster	-

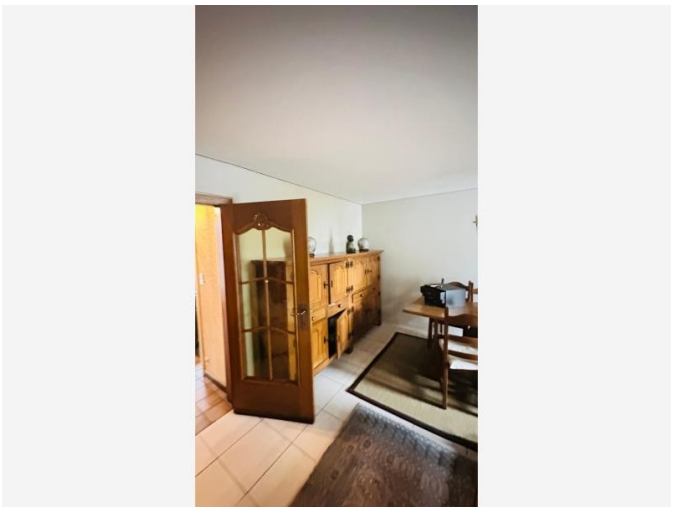
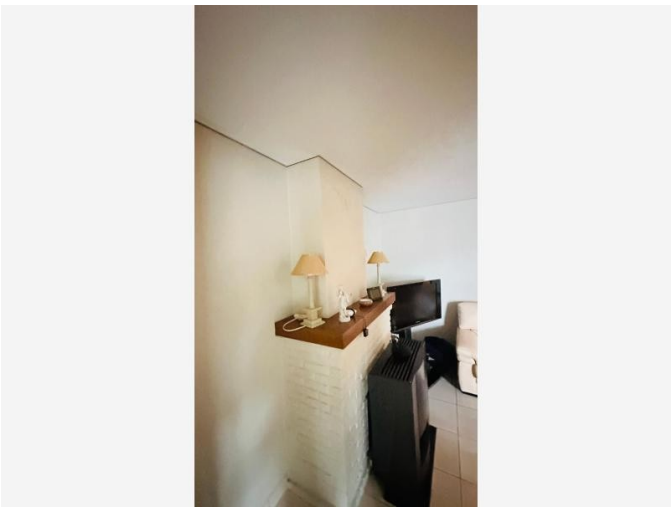
Beschrijving	Notitie	Terug te vinden op plannen
Fiche 16: Geen pleister plafonds	De verlaagde plafonds werden afgewerkt met een plamuur en/of verflaag, gipskartonplaten , hout , kunststof of andere panelen .Onderliggende lagen niet gekend .	Plan 1.3: Gelijkvloers Plan 1.10: Verdieping +2
