Asbestinventarisattest

Pikstraat 27, 1840 Londerzeel

Attestnummer : **20260905-000124.000**
Uitgegeven op : **05.09.2026**
Geldig tot : **05.09.2031**

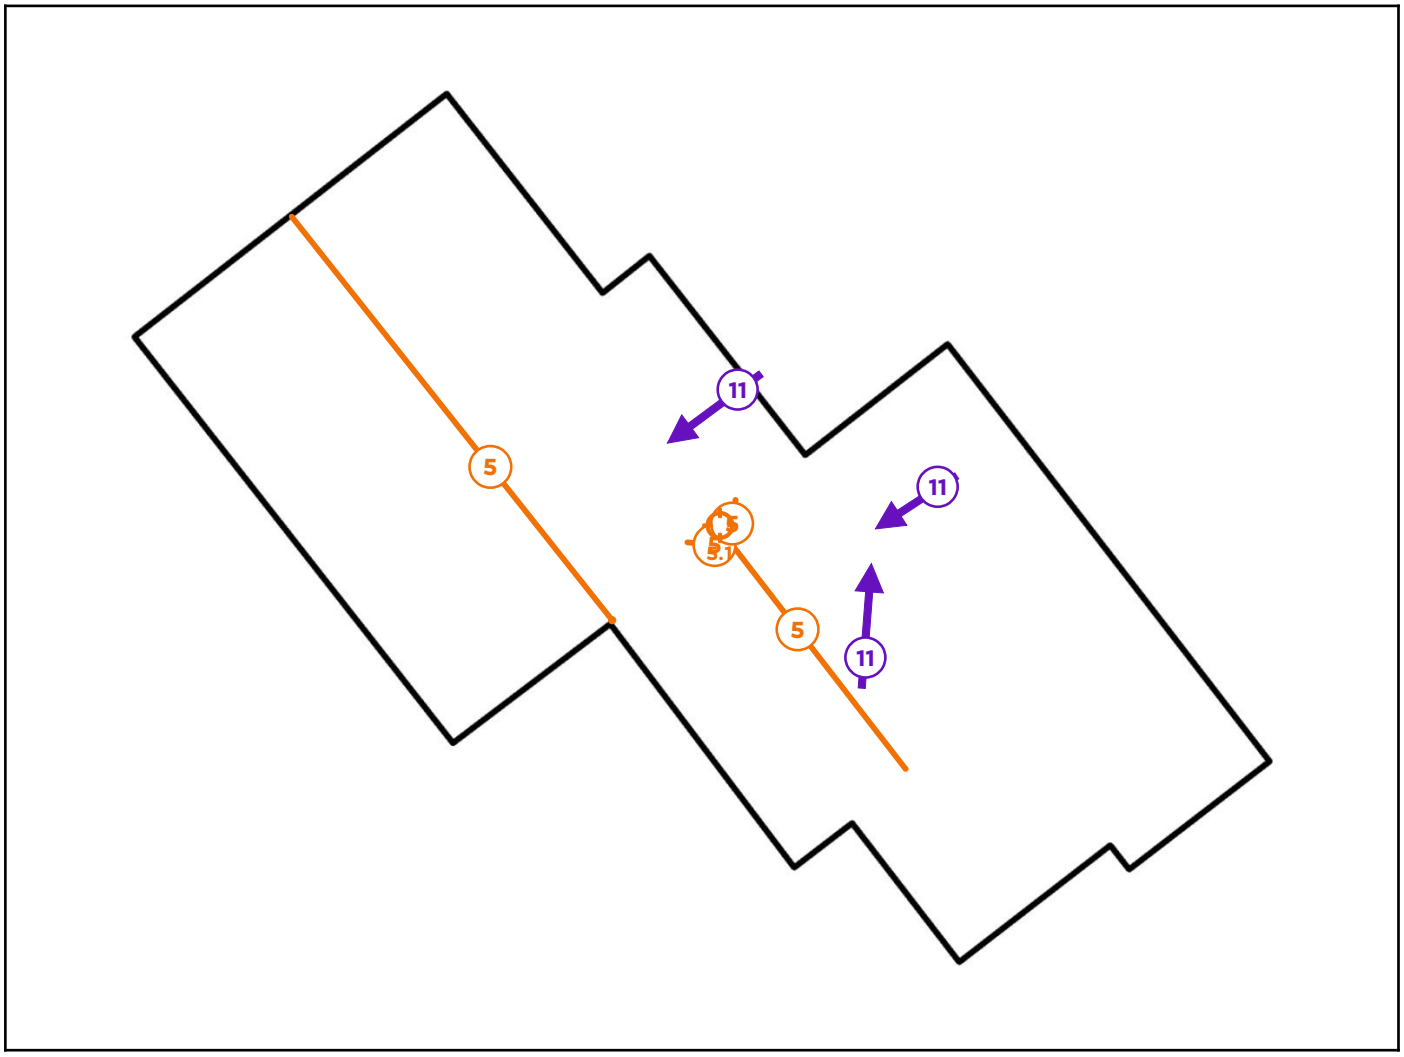
Plan 1.2: Dak plan - nokstukken/schouw

Beschrijving	Type	Actie
5. Daknok	Asbestmateriaal	Verwijderen
5.1 Code: MM13	Puntmonster	-
11. Schouw	Beperking	-

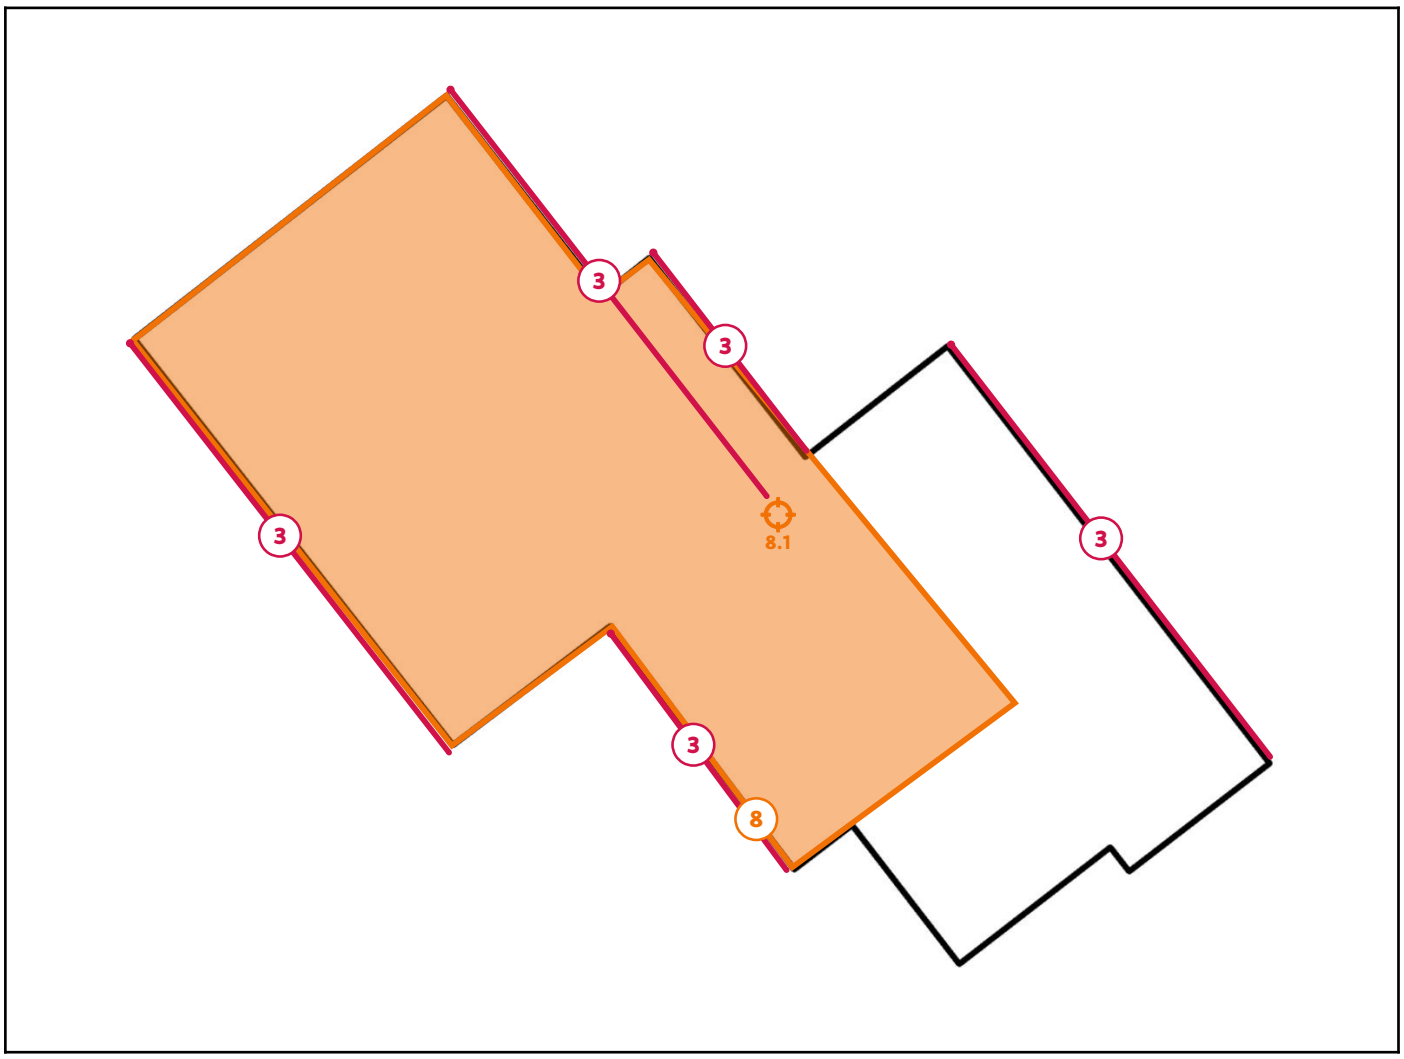
Plan 1.3: Dak plan - leien

Beschrijving	Type	Actie
3. Slib in de dakgoot	Asbestmateriaal	Dringend verwijderen
8. Dak in cementleien	Asbestmateriaal	Verwijderen
8.1 Code: MM12	Puntmonster	-

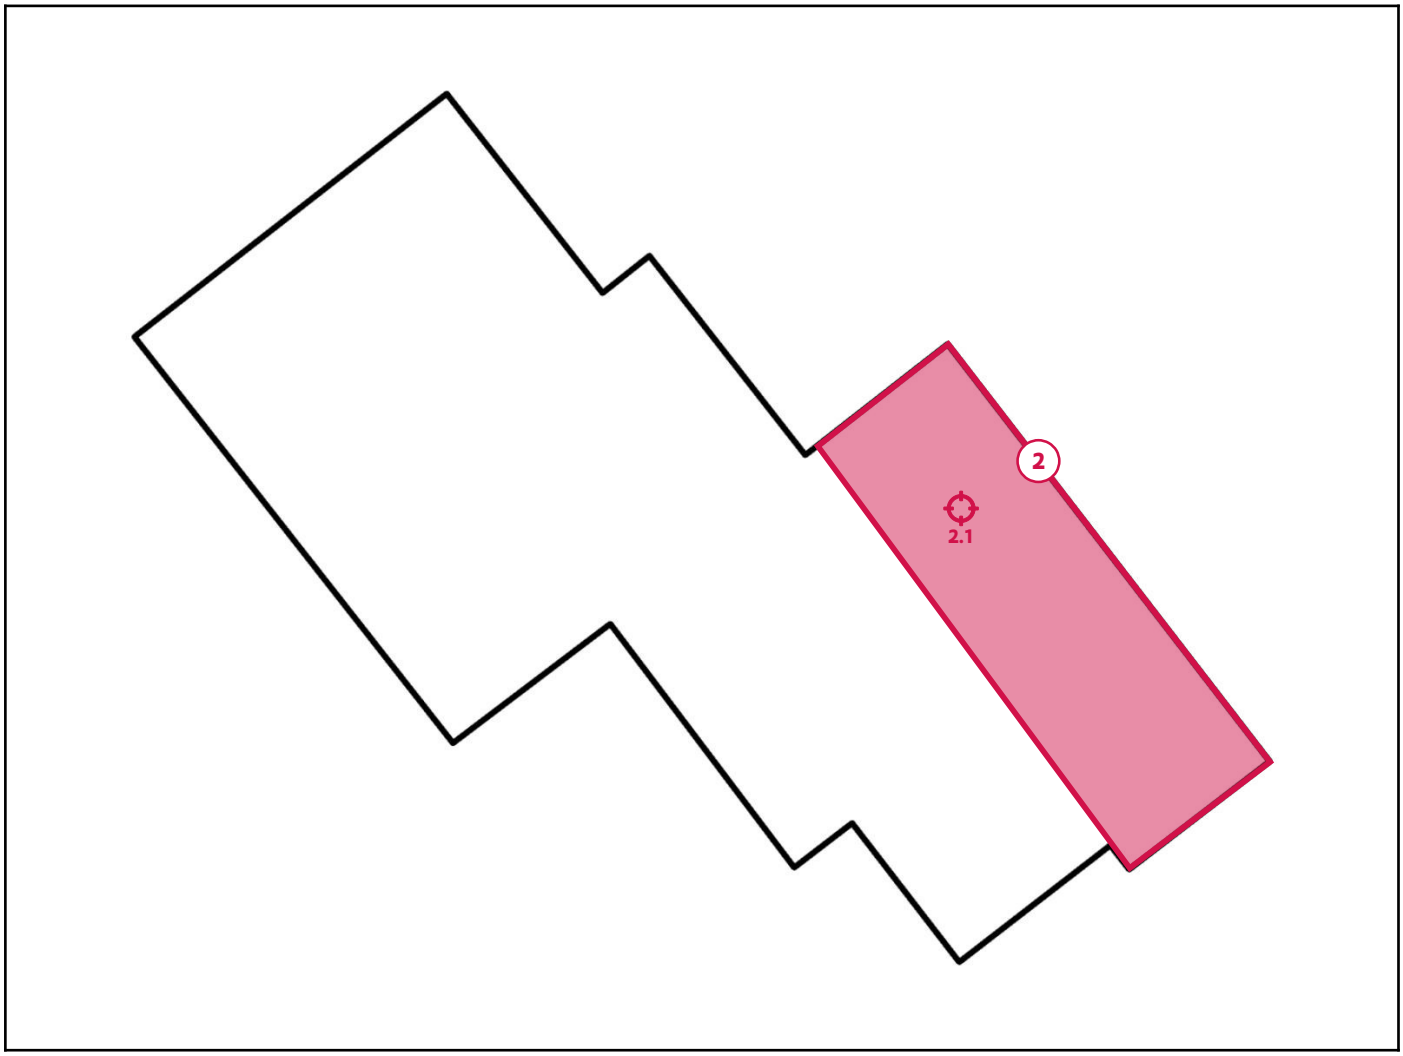
Plan 1.4: Dak plan - golfplaten

Beschrijving	Type	Actie
2. Golfplaten garage	Asbestmateriaal	Dringend verwijderen
2.1 Code: MM10	Puntmonster	-

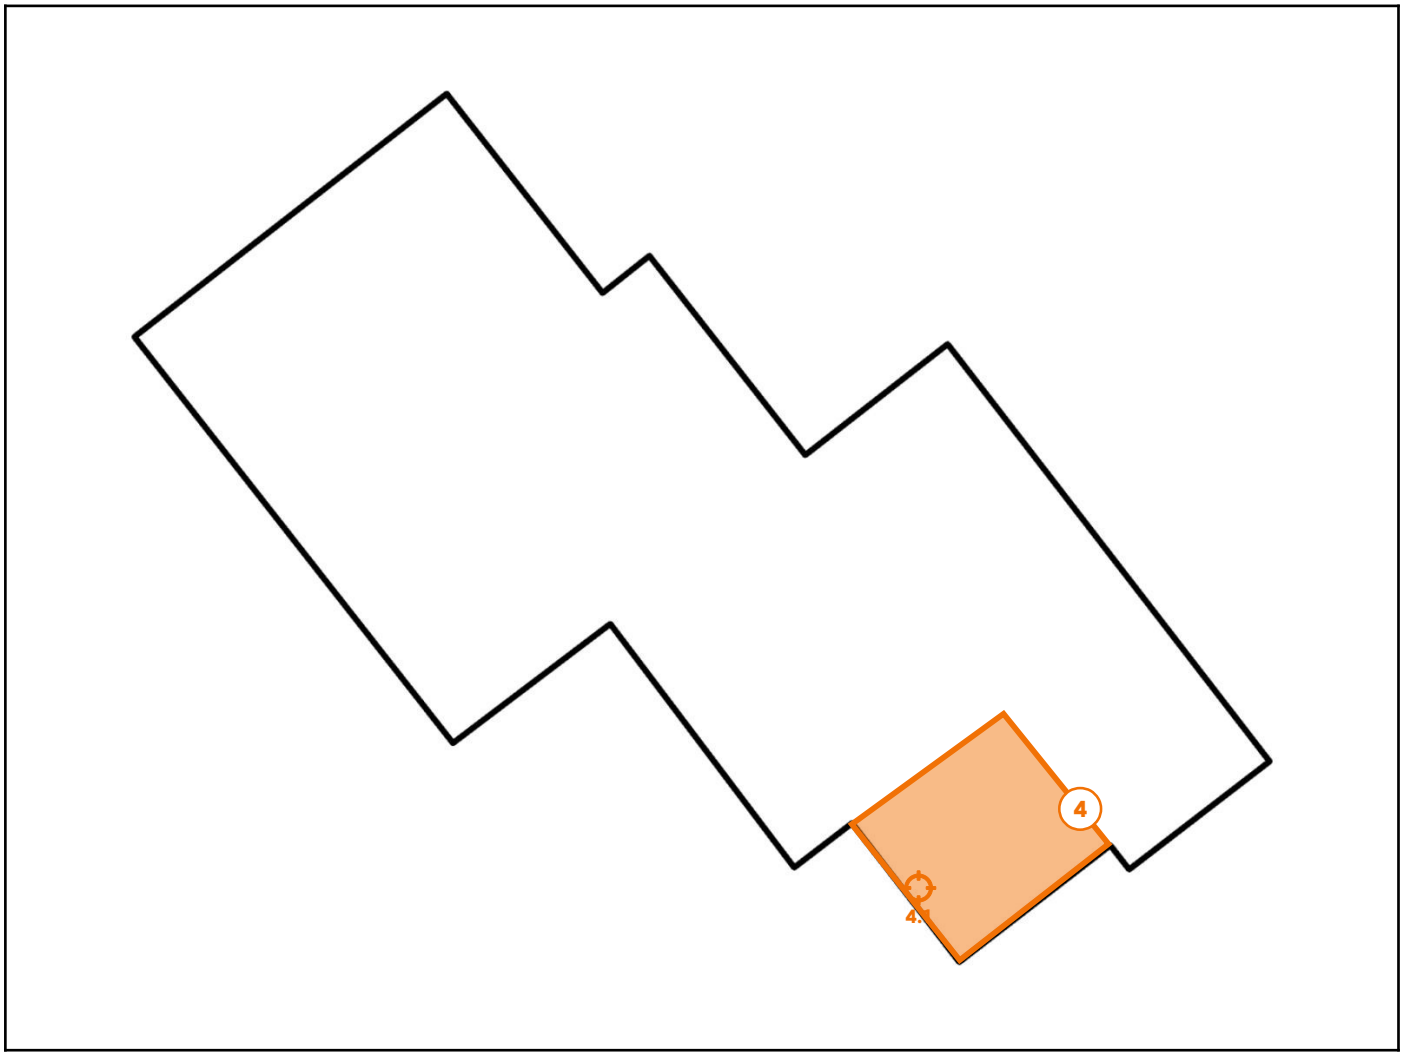
Plan 1.5: Dak plan - golfplaten achterbouw

Beschrijving	Type	Actie
4. Dak in golfplaten achterbouw	Asbestmateriaal	Verwijderen
4.1 Code: MM18	Puntmonster	-

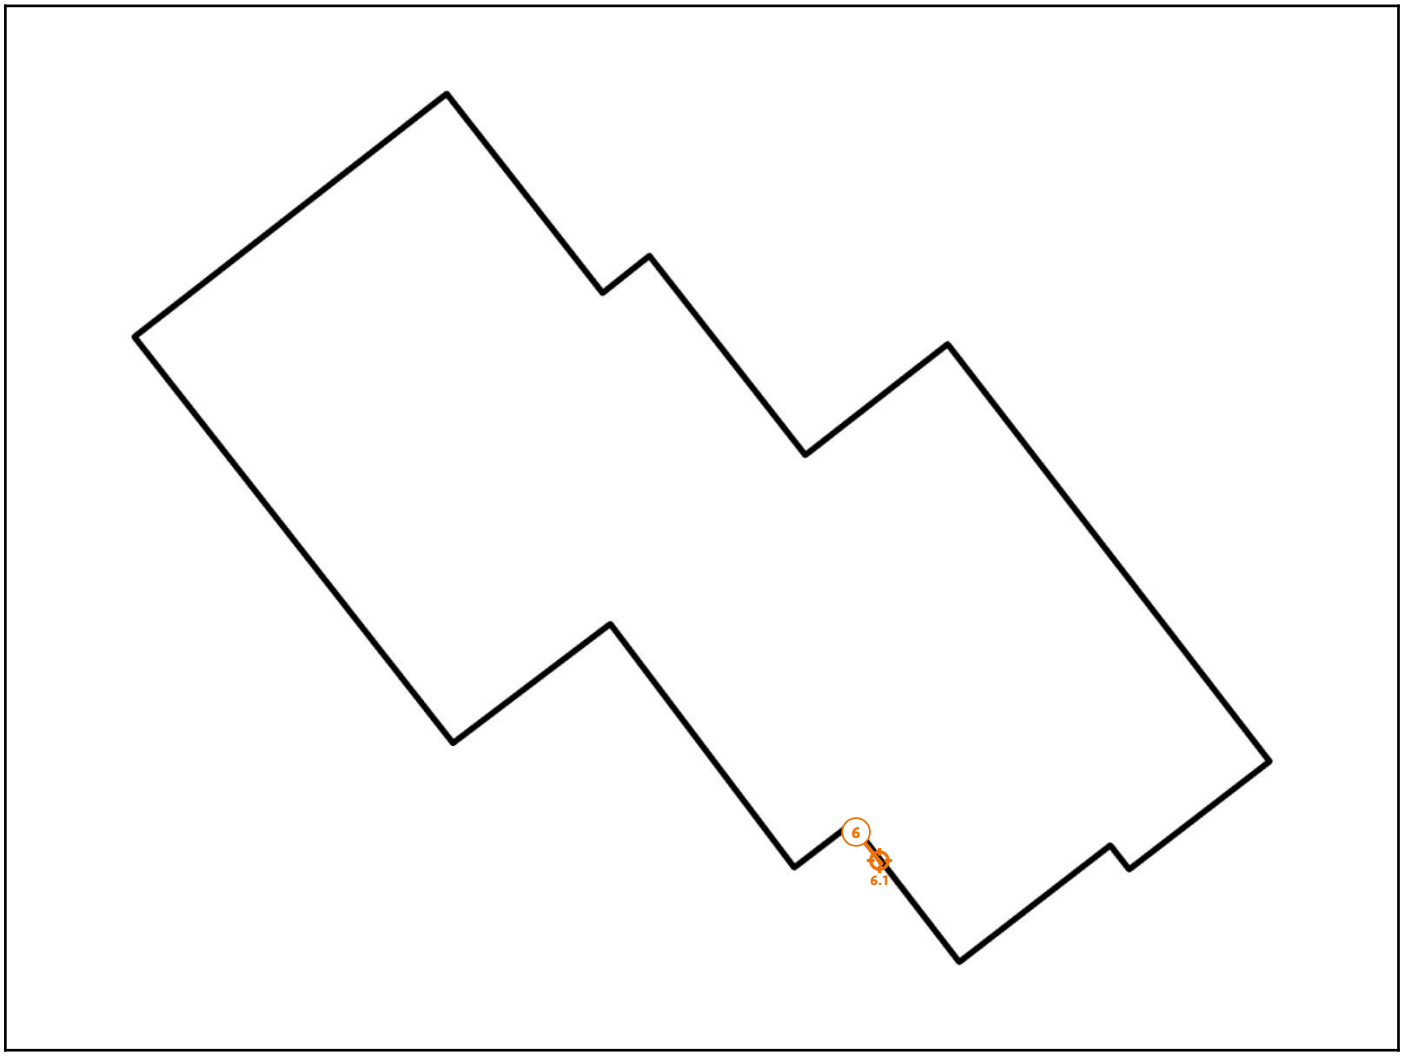
Plan 1.6: Buiten plan - plaat type menuiseritte

Beschrijving	Type	Actie
6. plaat type menuiserite	Asbestmateriaal	Verwijderen
6.1 Code: MM17	Puntmonster	-

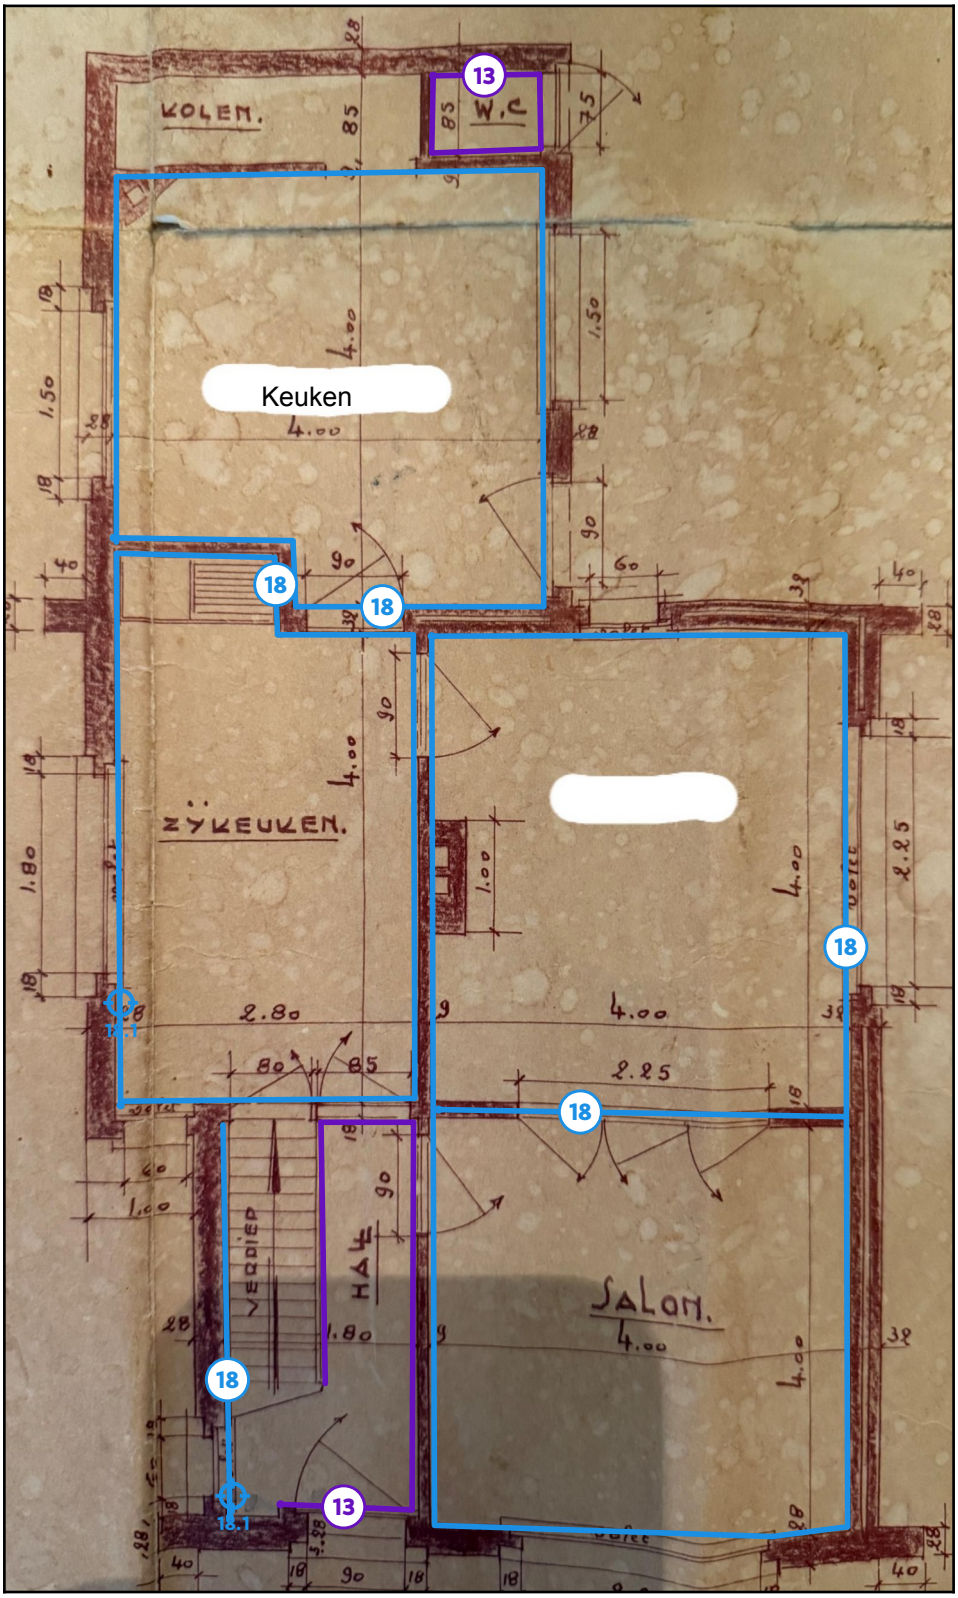
Plan 1.7: Eerste verdieping - pleister muren

18. Pleisterwerk wanden	Geen asbest	-
18.1 Code: MM01	Mengmonster	-

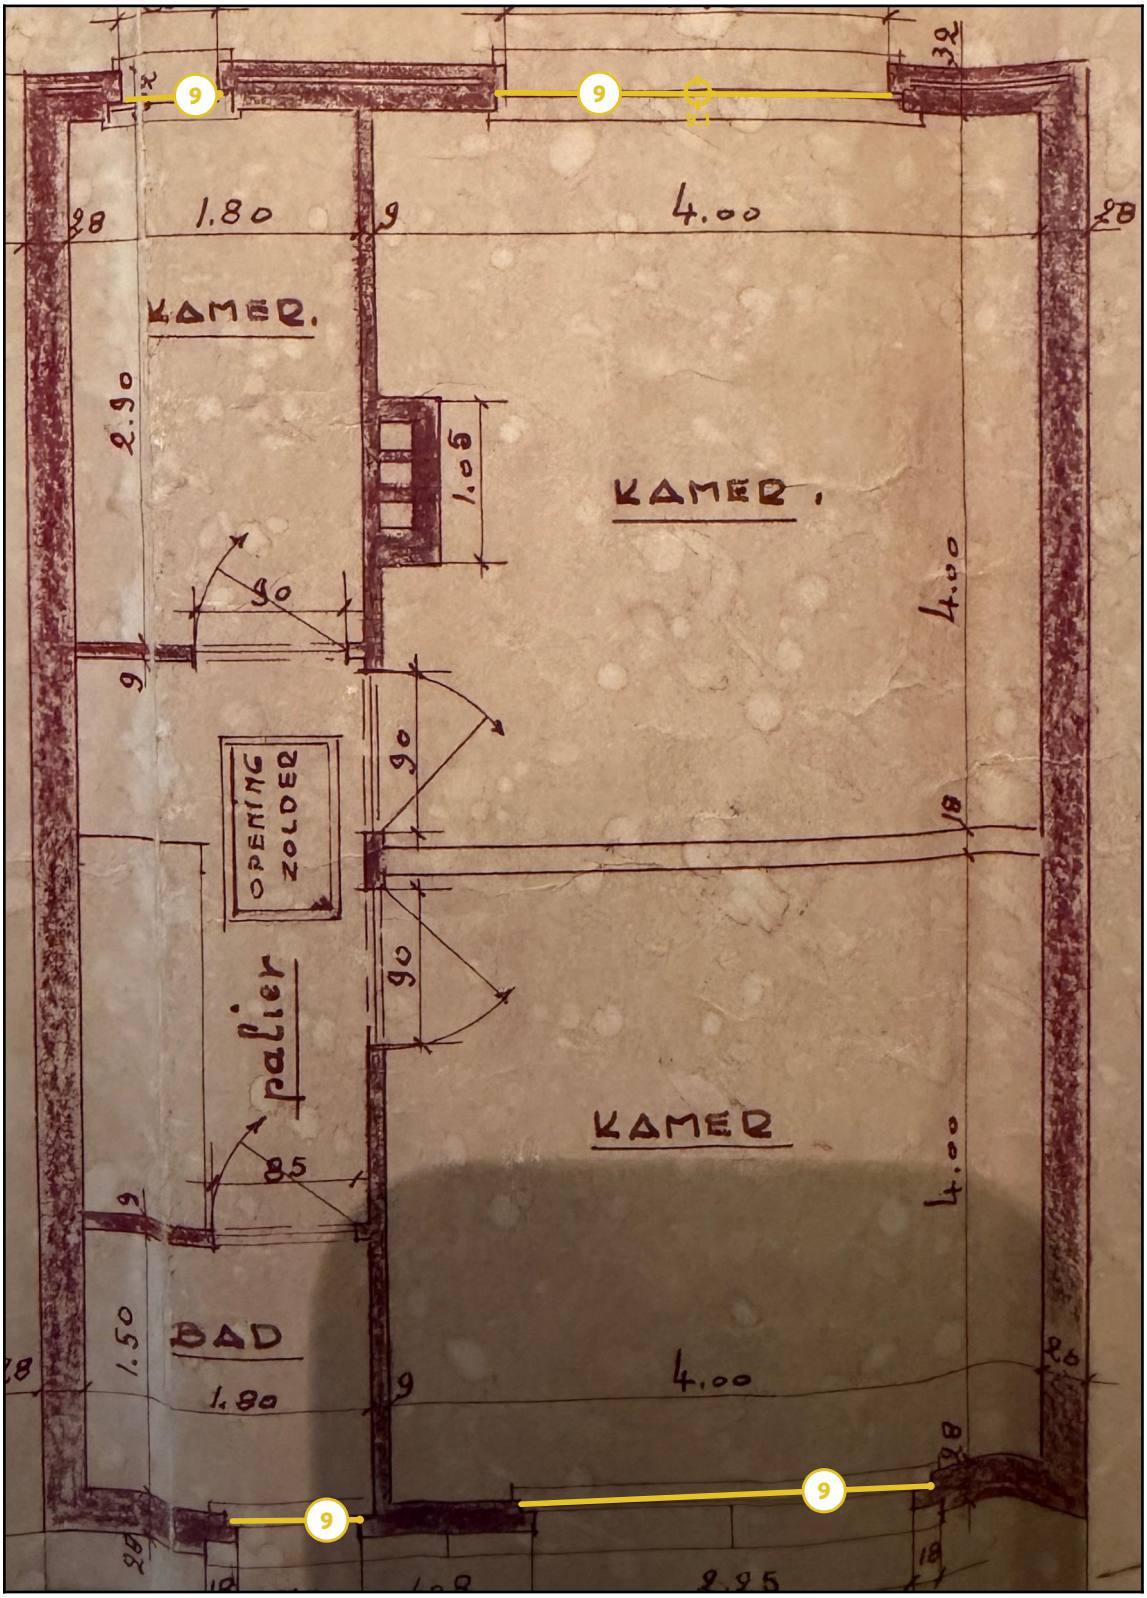
Plan 1.12: Eerste verdieping - venstertablet

9. Venstertablet	Asbestmateriaal	Zorgvuldig beheren
9.1 Code: MM04	Puntmonster	-

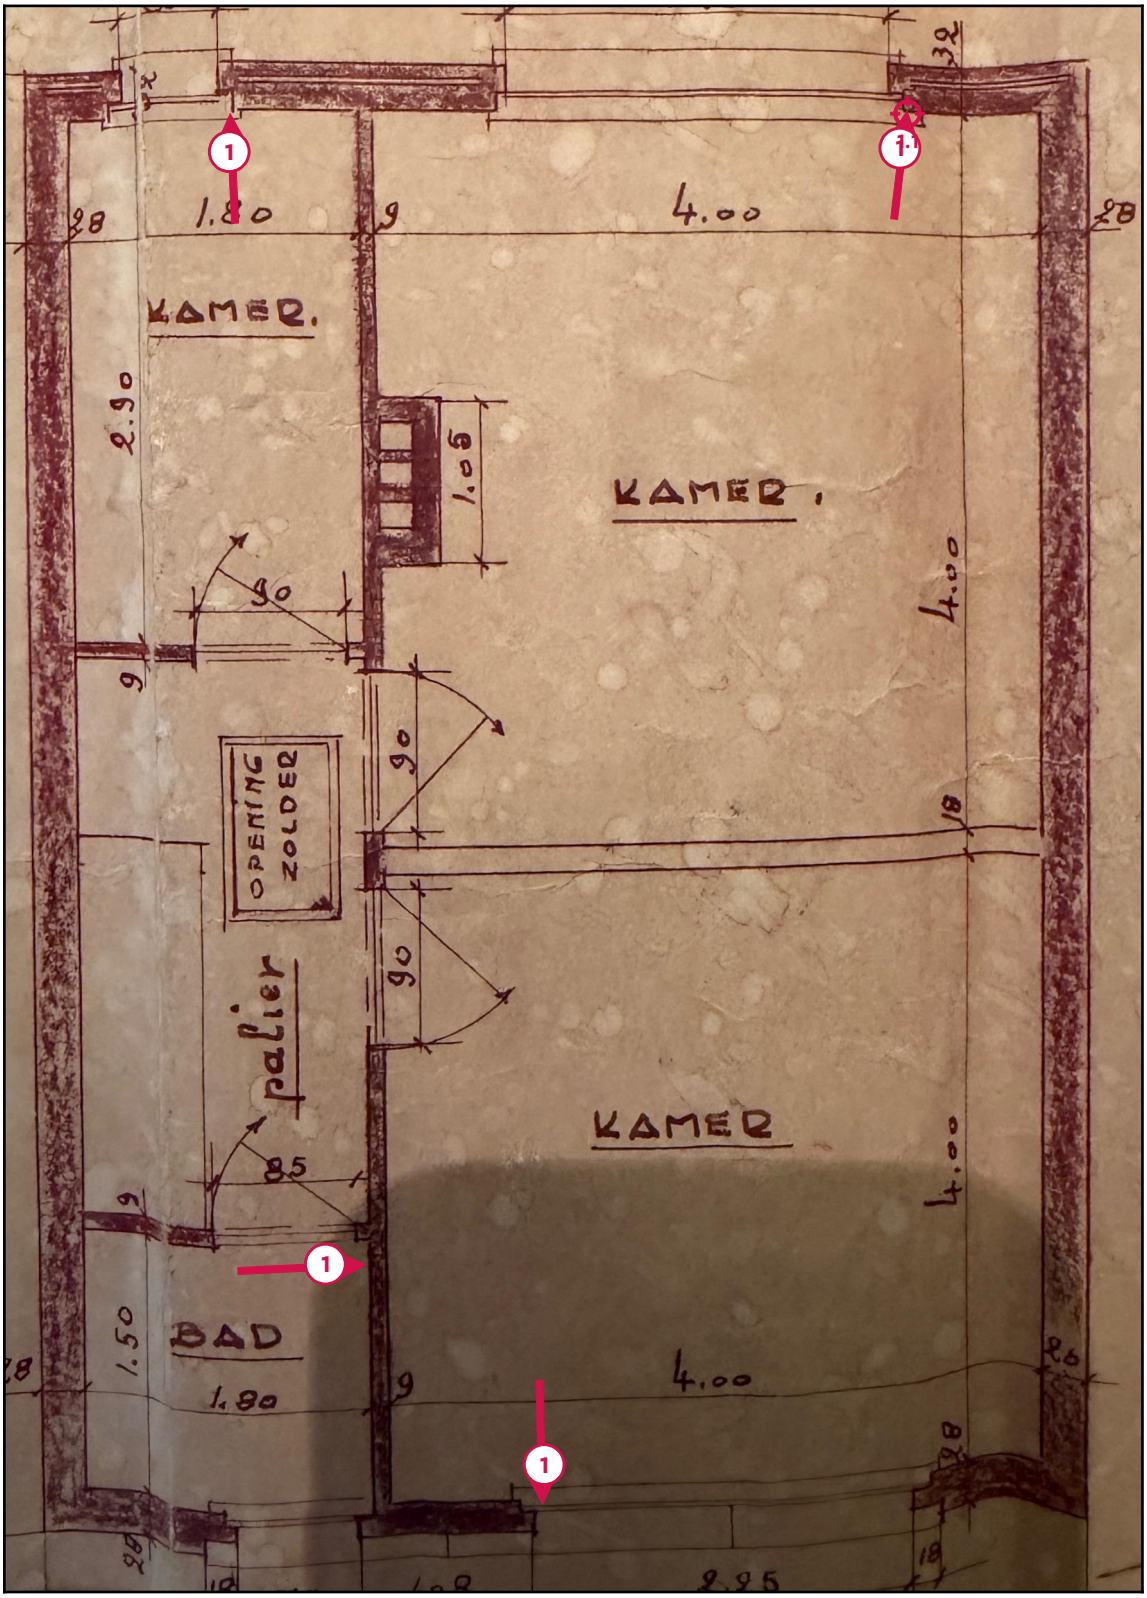
Plan 1.14: Eerste verdieping - pakkingen

1. Pakking oude radiatoren	Asbestmateriaal	Dringend verwijderen
1.1 Code: MM06	Puntmonster	-

Eindbeoordeling materiaalrisico	Hoog materiaalrisico en/of hoge kans op vezelvrijgave

Gebondenheid	Categorie 2: niet-hechtgebonden met matrix
Asbestsoort (vezeltype)	Alleen chrysotiel aanwezig
Asbestconcentratie	Hoog (>= 50%)
Afschermingsgraad van het gehele materiaal	Geheel of deels vrij aan binnenluchtstromen
Toestand van het materiaal	Matig beschadigd, matig verweerd

- Verwijder dit asbestmateriaal zo snel mogelijk. Volg de toestand goed op.

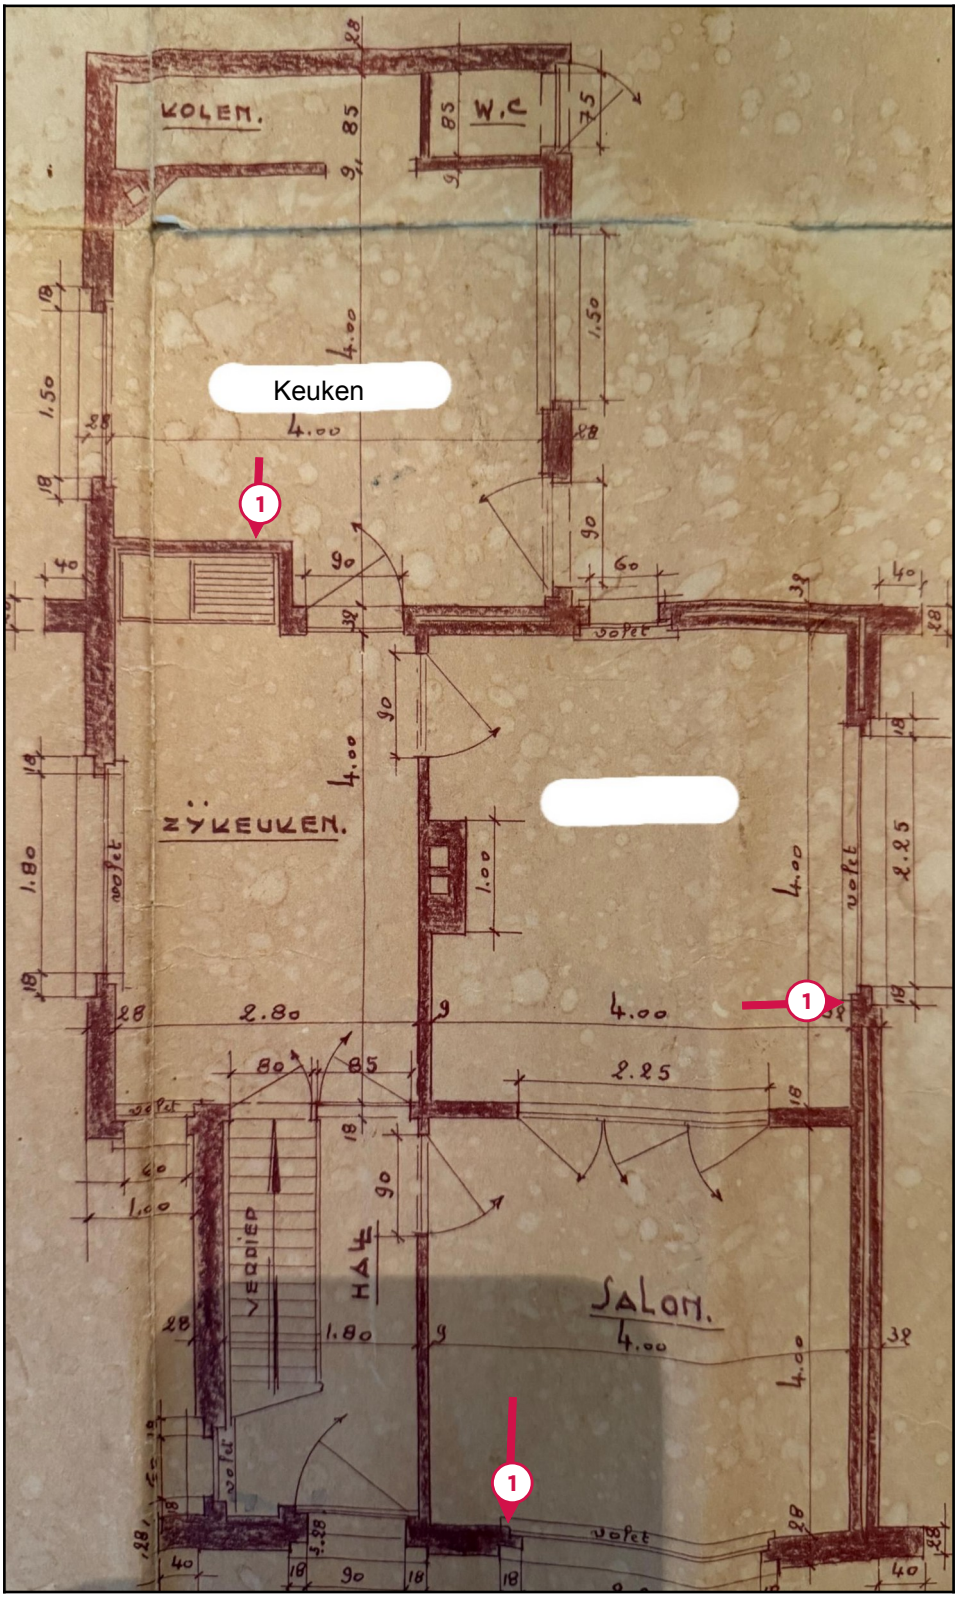
Plan 1.15: Gelijkvloers - pakkingen

1. Pakking oude radiatoren	Asbestmateriaal	Dringend verwijderen

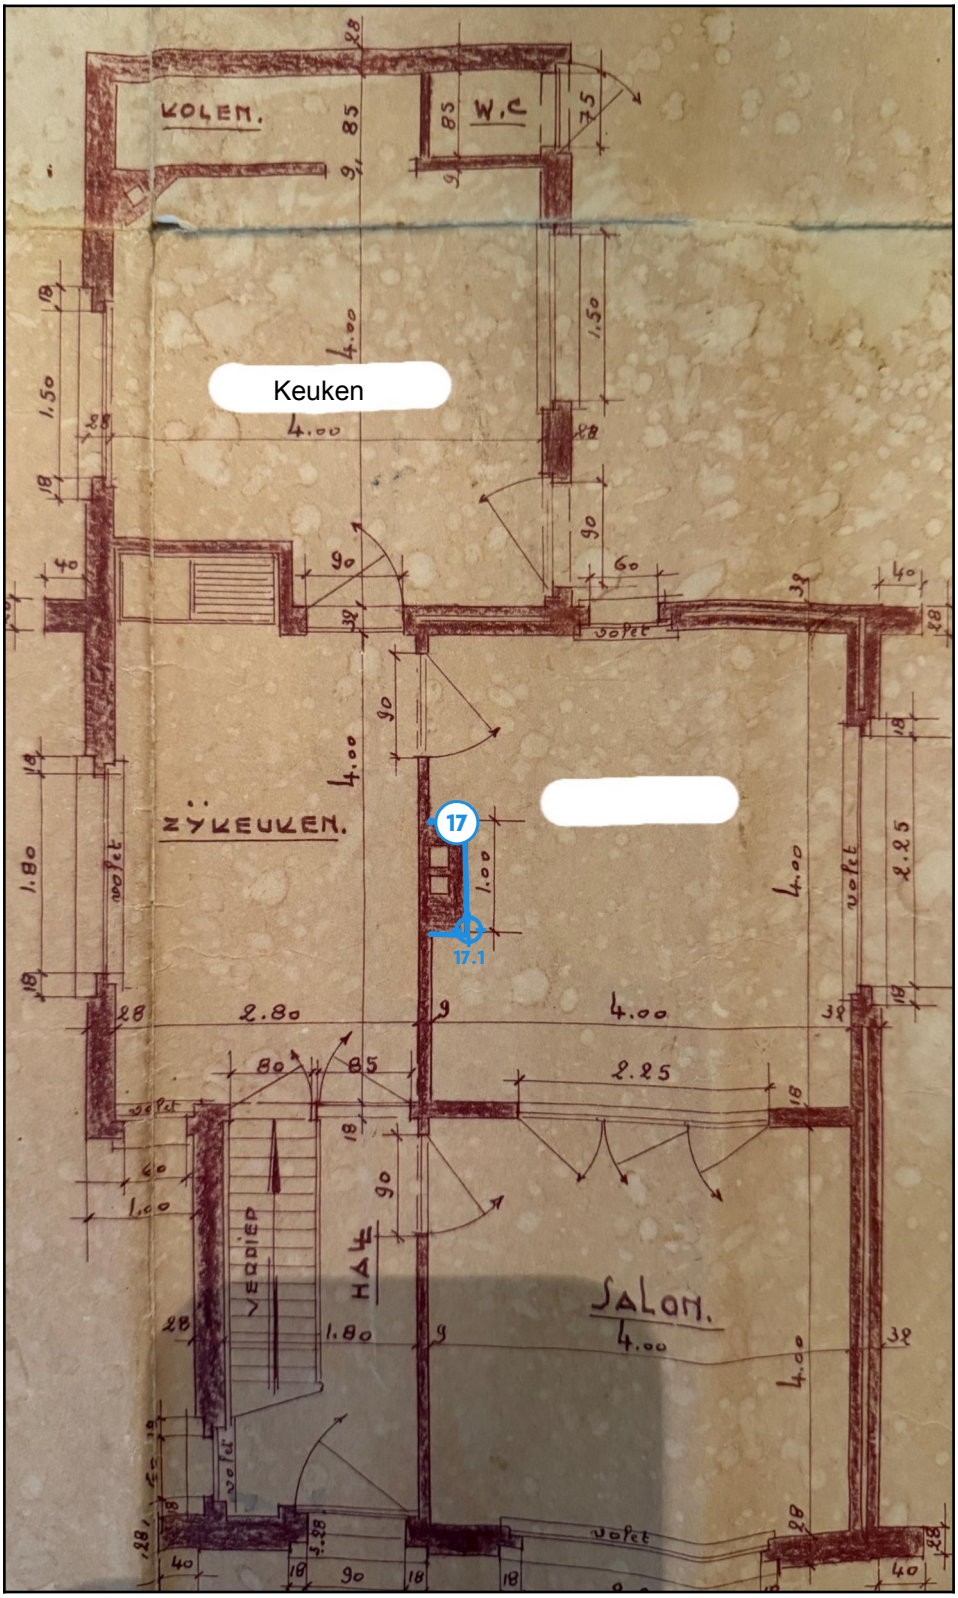
Plan 1.16: Gelijkvloers - smeerlaag voorraadkast

24. Smeerlaag in cement voorraadkast	Geen asbest	-
24.1 Code: MM07	Mengmonster	-

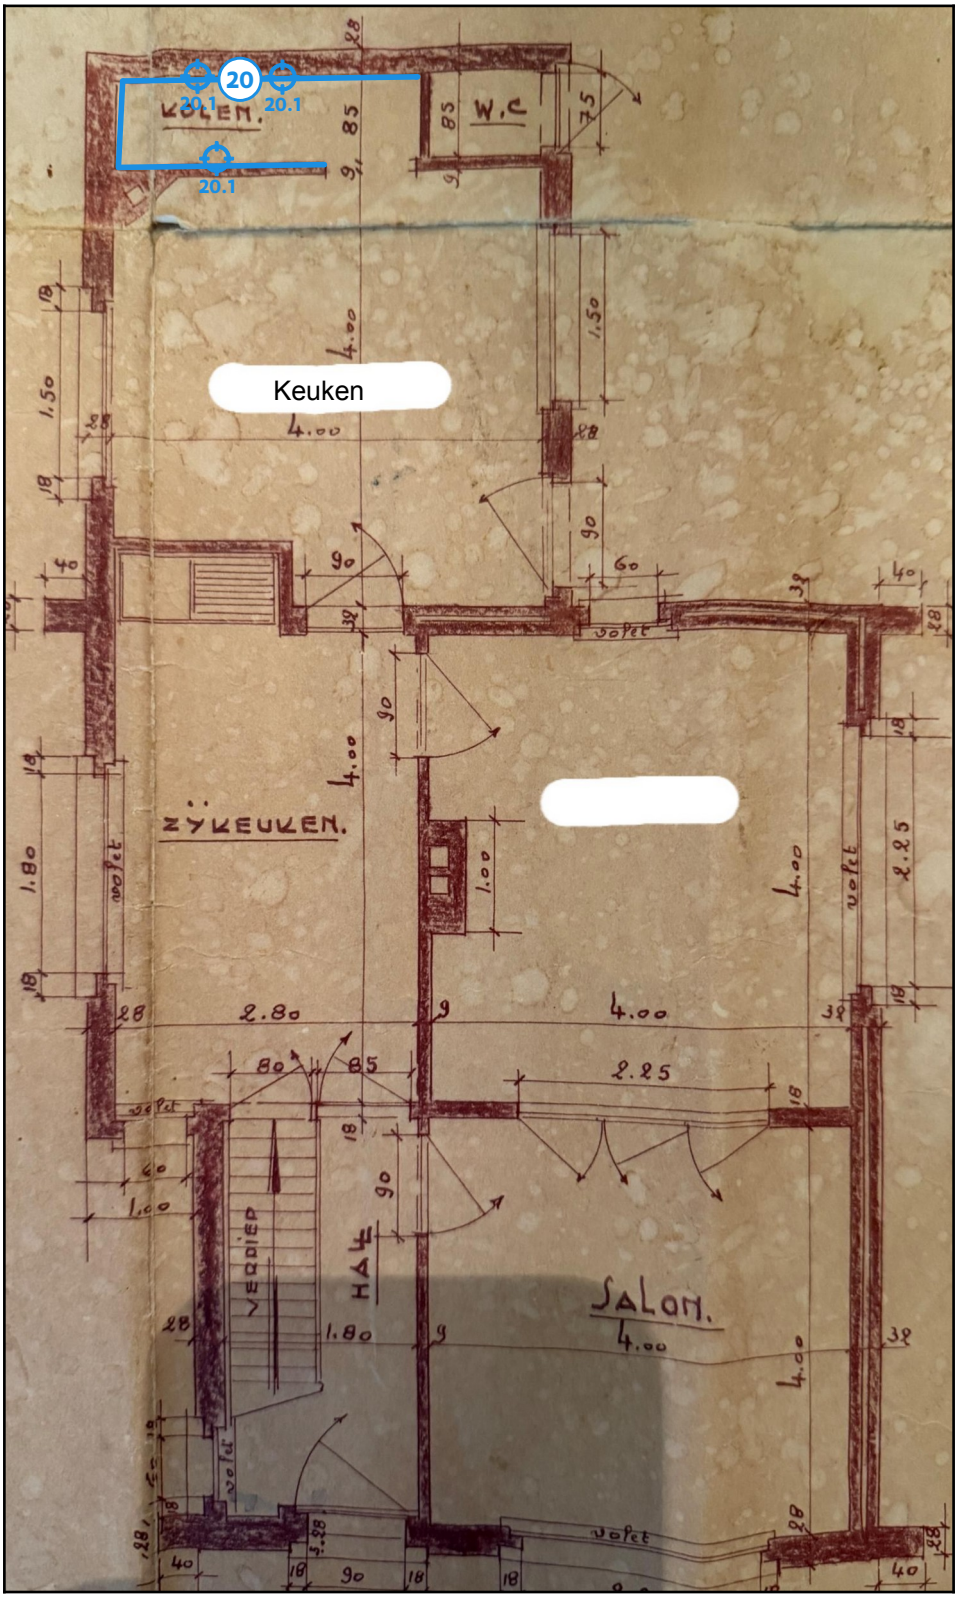
Plan 1.17: Gelijkvloers - muurplint

17. Muurplint type massal	Geen asbest	-
17.1 Code: MM08	Puntmonster	-

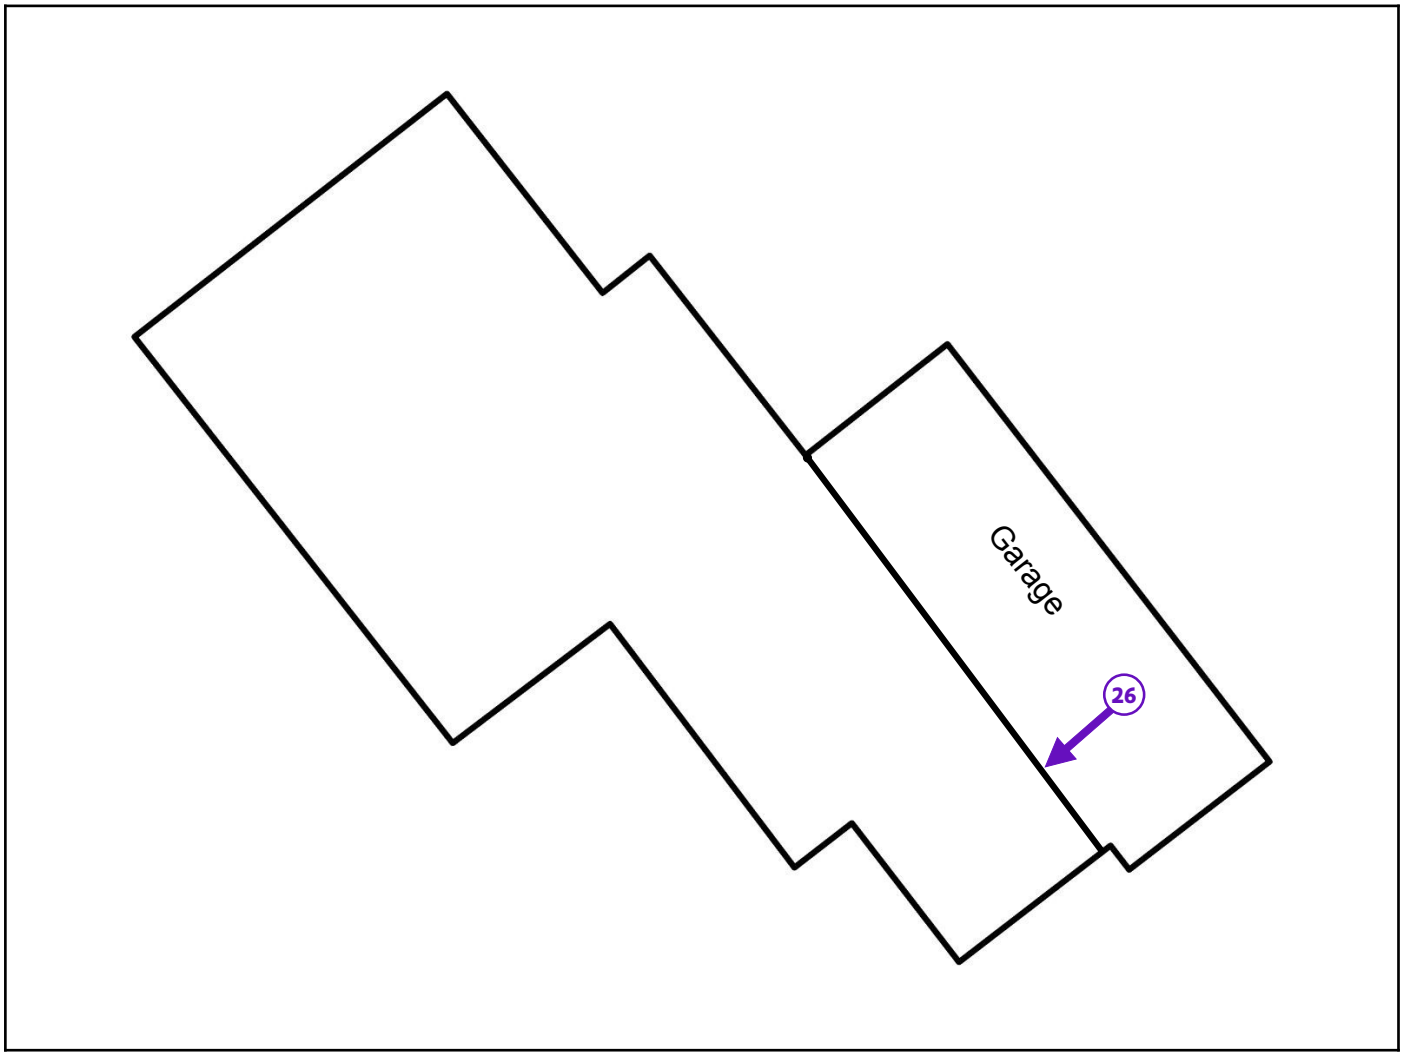
Plan 2.1: Garage plan - smeerlaag garage

Beschrijving	Type	Actie
23. Smeerlaag in cement garage	Geen asbest	-
23.1 Code: MM09	Mengmonster	-

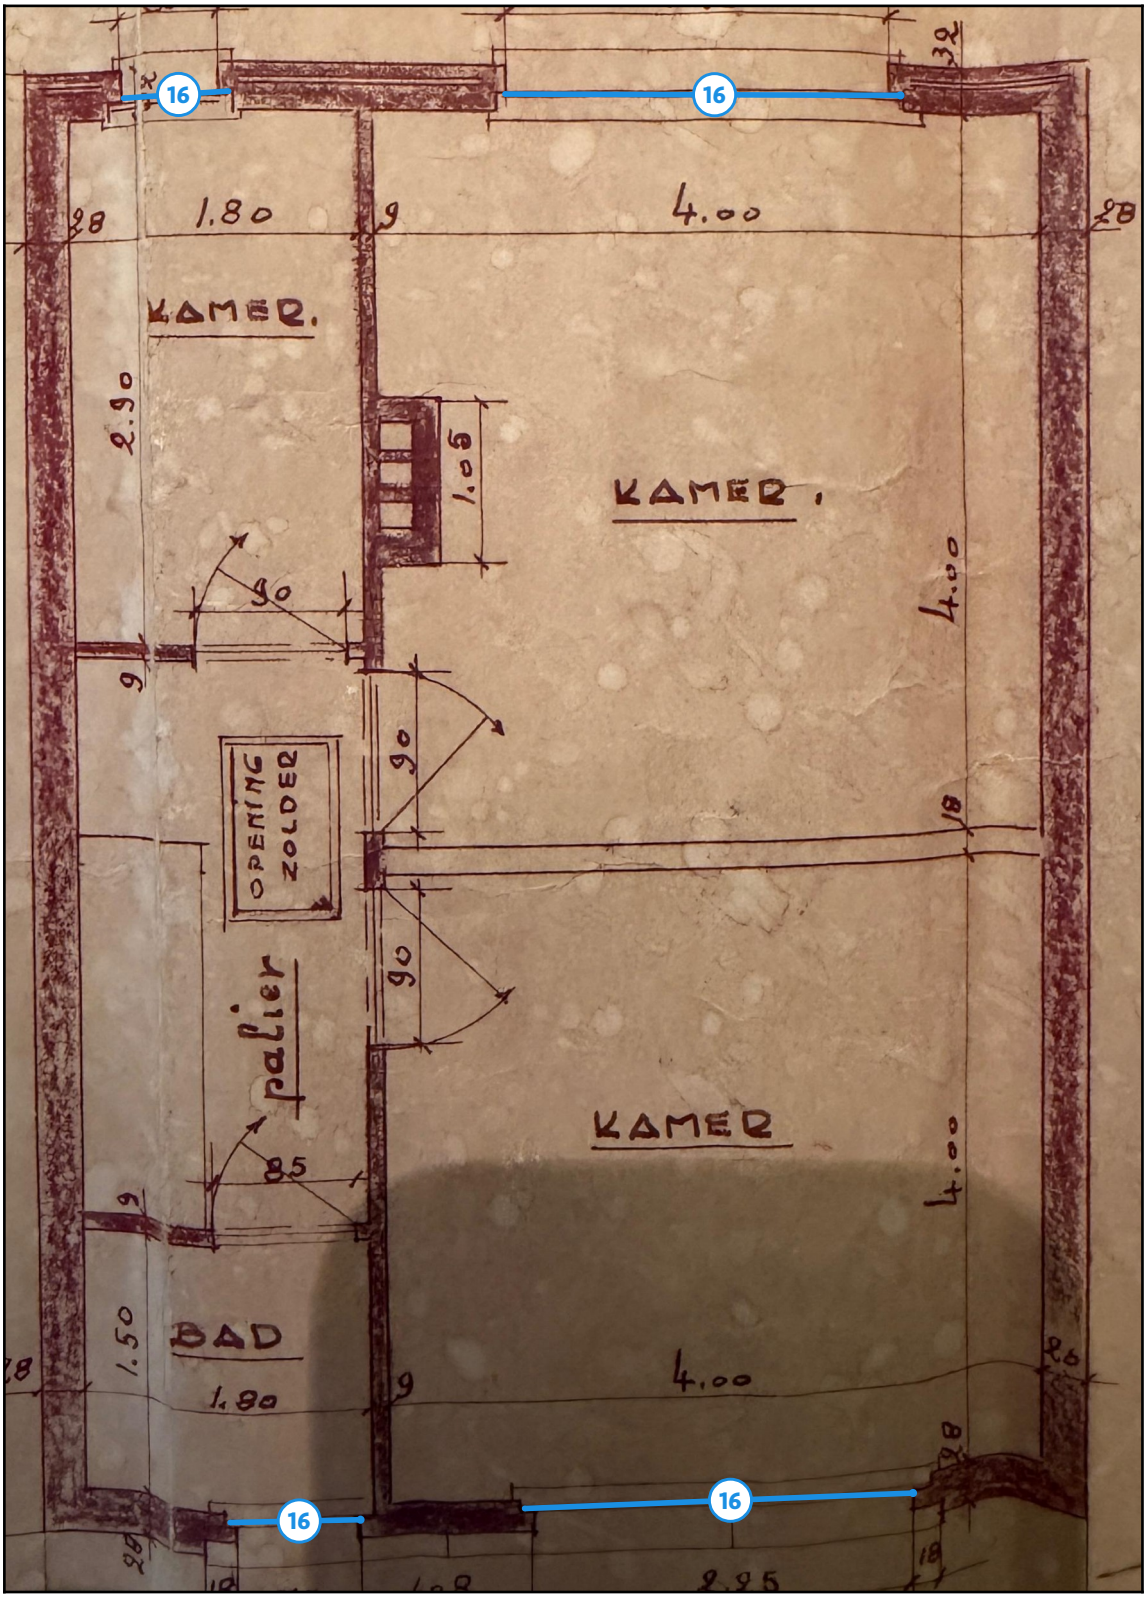
Plan 2.4: Gelijkvloers - mastiek

16. Mastiek glas/profiel	Geen asbest	-
16.1 Code: MM14	Puntmonster	-
22. Mastiek achterdeur	Geen asbest	-
22.1 Code: MM15	Puntmonster	-

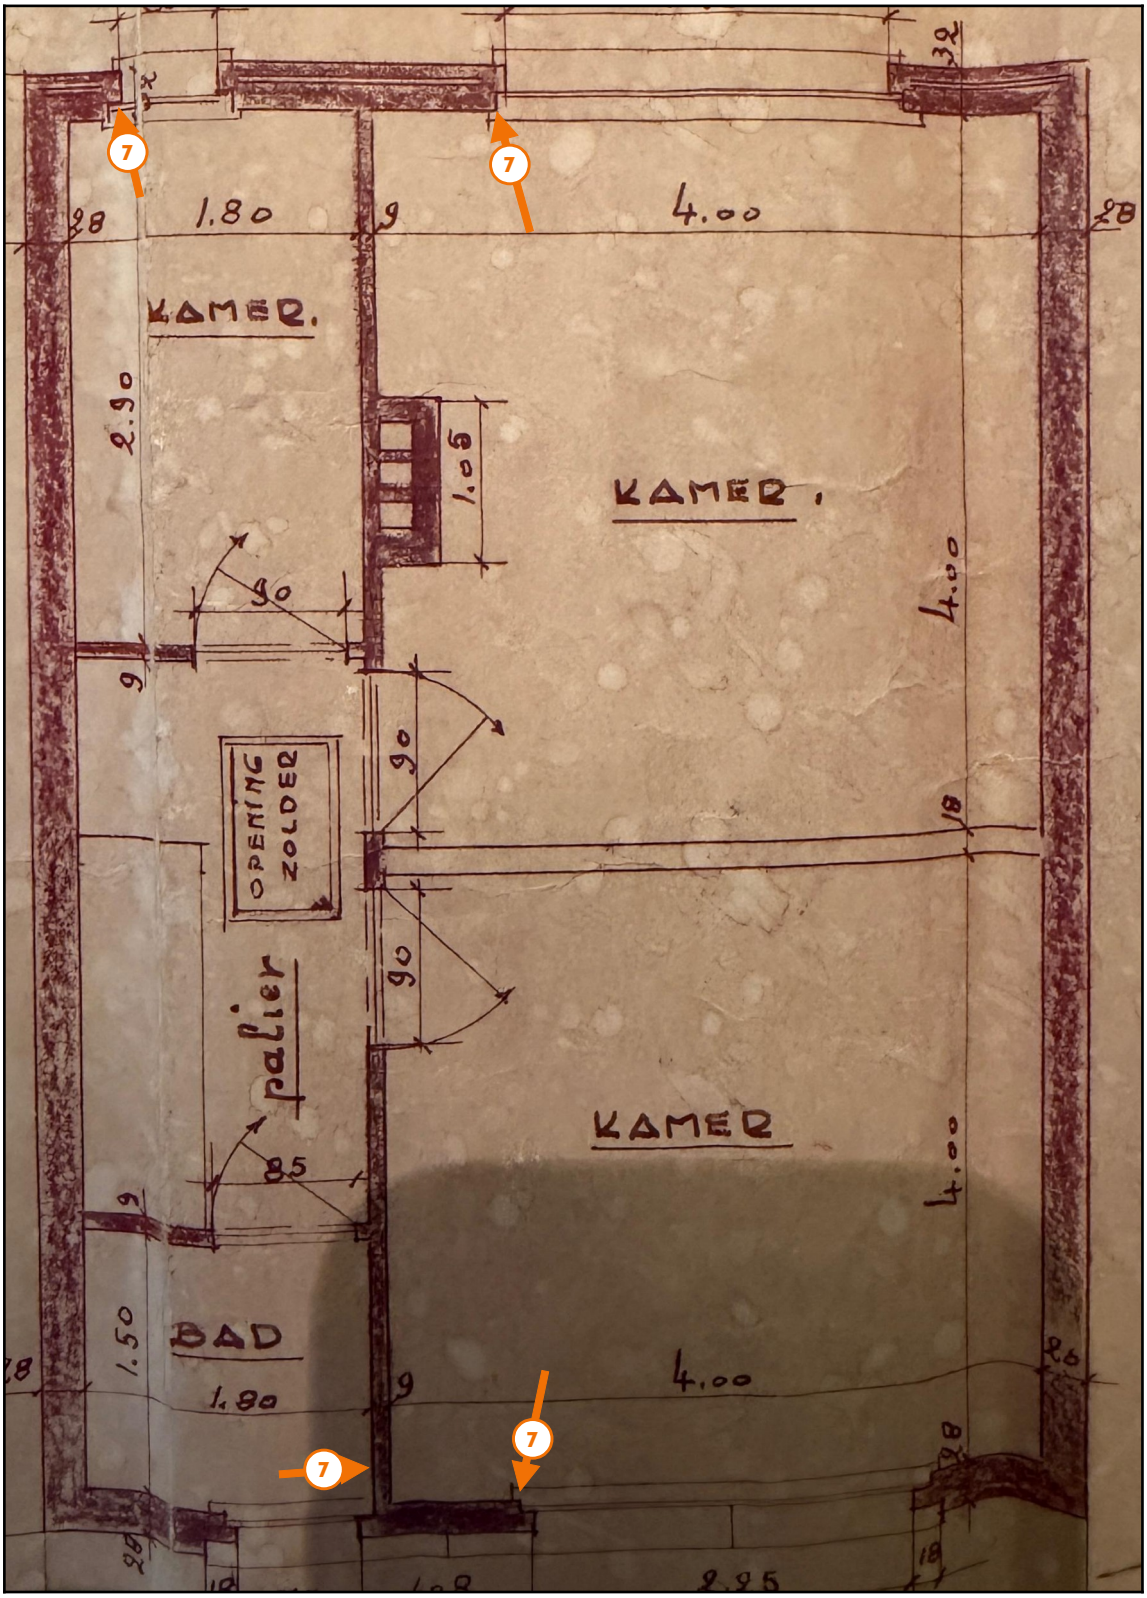
Plan 2.6: Eerste verdieping - Bakeliet

7. Bakeliet radiatorknoppen	Asbestmateriaal	Verwijderen
