Asbestinventarisattest

Pikstraat 27, 1840 Londerzeel

Attestnummer : **20260905-000124.000**
Uitgegeven op : **05.09.2026**
Geldig tot : **05.09.2031**

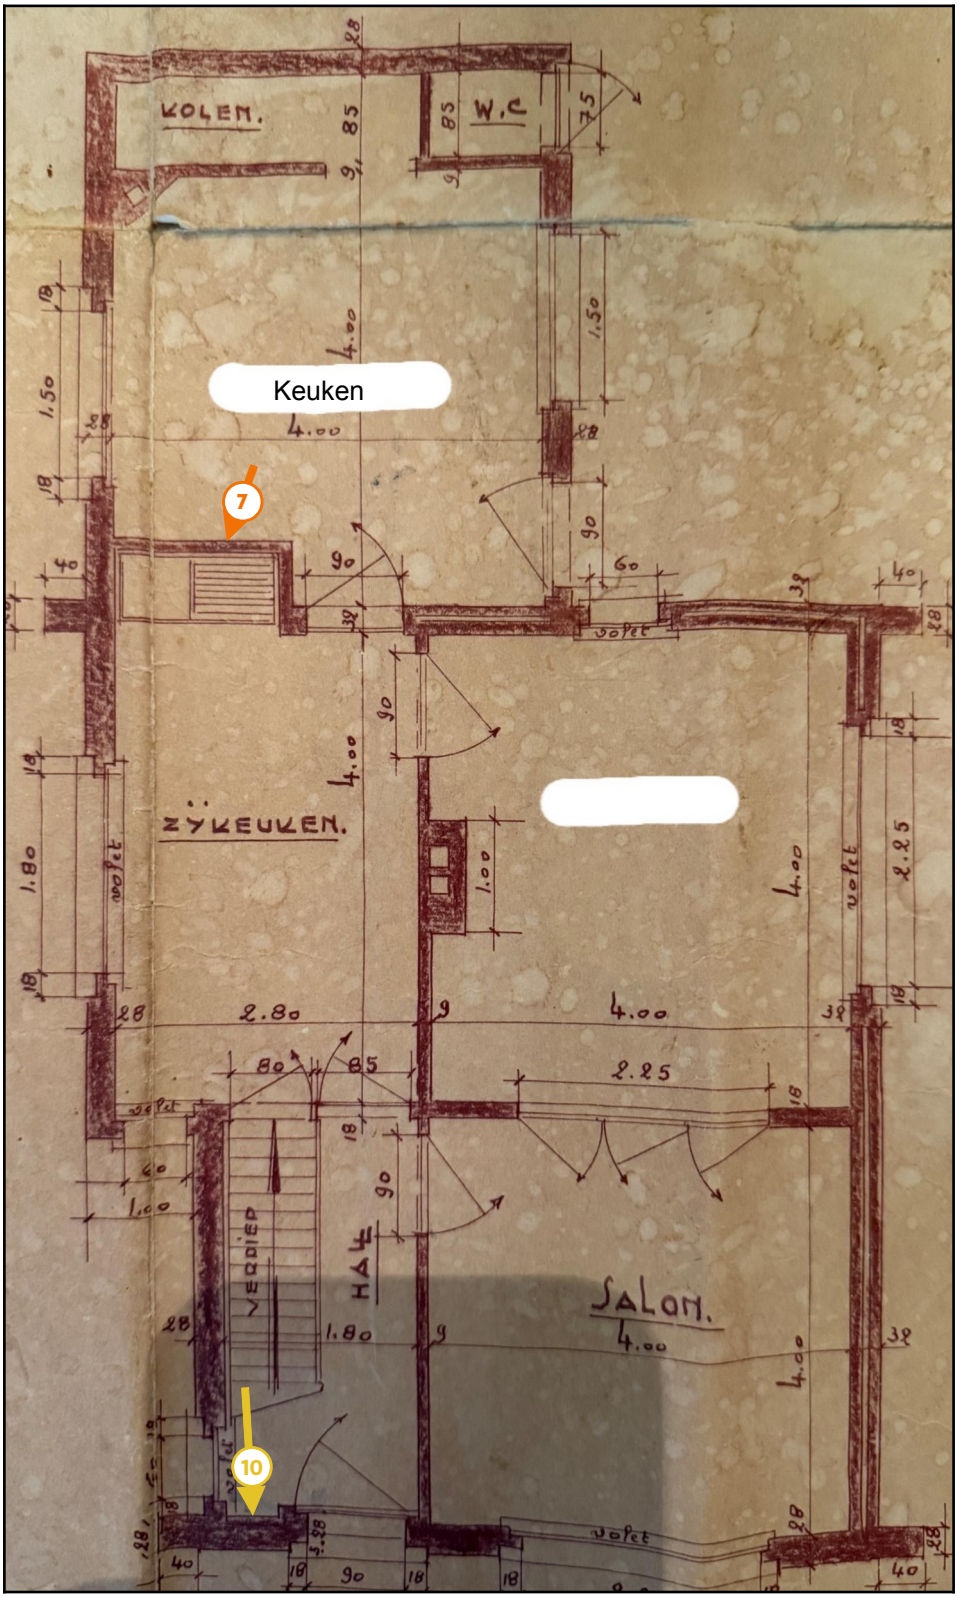
Plan 2.7: Gelijkvloers - Bakeliet

7. Bakeliet radiatorknoppen	Asbestmateriaal	Verwijderen
10. Bakeliet teller	Asbestmateriaal	Zorgvuldig beheren

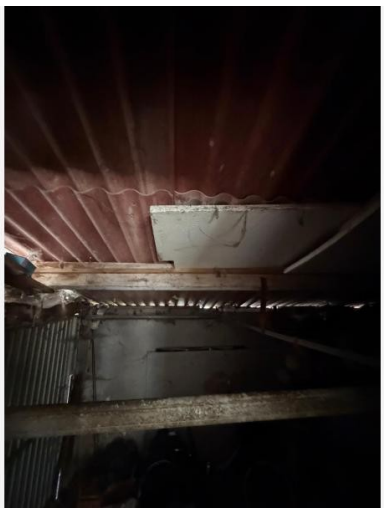
Fiche 2: Golfplaten garage

Dringend verwijderen

Beschrijving	Golfplaten garage
Omgeving	Grenst aan binnen- en buitenlucht
Primaire drager	Schuin dak
Asbestmateriaal	Dak- en gevelbekleding - Golfplaat
Bindmiddel van asbestmateriaal	Cement
Gebondenheid op basis van bindmiddel	Hecht
Hoeveelheid (oppervlakte - aantal)	• 30,00 m^2 - 1 stuk
Totale oppervlakte	30,00 m^2
Eenvoudig bereikbaar	Ja
Bevestigingswijze	• Geklemd • Geschroefd
Identificatiemethode	Een monstername door de asbestdeskundige met laboanalyse door een asbestlabo.
Destructieve handeling voor identificatie	Nee
Opmerking	De hoeveelheid is een zo nauwkeurig mogelijke opmeting, waar evenwel kleine afwijkingen op mogelijk zijn.

- Eenvoudige handelingen: mag via doe-het-zelf of door werknemer(s) met opleidingsattest eenvoudige handelingen
  Deze toepassing mag door een aannemer die over een opleidingsattest eenvoudige handelingen beschikt of door een particulier (doe-het-zelver), verwijderd worden indien er geen verhoogd risico op vrijgave van asbestvezels (max. concentratie 0,01 vezels/cm3 - CODEX Art. VI.3-54) ontstaat en de toepassing voorafgaand wordt gefixeerd/bevochtigd. De individuele elementen moeten zonder machinale werktuigen (boormachine, slijpschijf, hogedrukreiniger) en zonder breken of gooien een voor een losgemaakt worden en dubbel en luchtdicht verpakt afgevoerd worden naar een erkend afvalpunt (recyclagepark). Daar moeten ze voorzichtig in de container voor asbestafval worden gelegd. Op het recyclagepark worden uitsluitend hechtgebonden asbestmaterialen aanvaard. Niet-hechtgebonden asbestmaterialen kunnen enkel bij een erkend asbestverwijderaar of asbestafvalverwerker worden aangeboden.

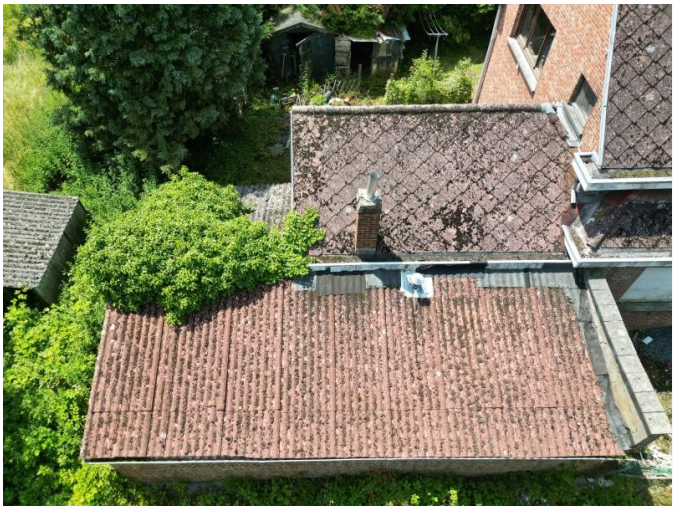
Fiche 3: Slib in de dakgoot

Beschrijving	Slib in de dakgoot
Type afvalstof	Betreft resten (contaminatie) van verwering of beschadiging
Type resten (contaminatie)	• Stof, deeltjes < 4 mm, flinters, gruis (los, opliggend) • Stof, deeltjes < 4 mm, flinters, gruis (vermengd in materiaal)
Besmette materialen	• Organisch materiaal (mos, mest, vegetatie, ...) • Sediment (dakgoot, afvoerbuis, regenwaterput, ...)
Bron van de resten	Asbesthoudende dakbedekking
Omgeving	Buiten
Primaire drager	Infrastructuur hemelwater (opvang en afvoer)
Gebondenheid resten	Niet hecht
Hoeveelheid (gewicht - aantal)	• 20,00 kg - 1 stuk
Totaal gewicht	20,00 kg
Eenvoudig bereikbaar	Ja
Identificatiemethode	De asbestdeskundige beoordeelt het materiaal als asbestverdacht en dus asbesthoudend, en dit zonder monstername.
Opmerking	De hoeveelheid is een zo nauwkeurig mogelijke opmeting, waar evenwel kleine afwijkingen op mogelijk zijn.

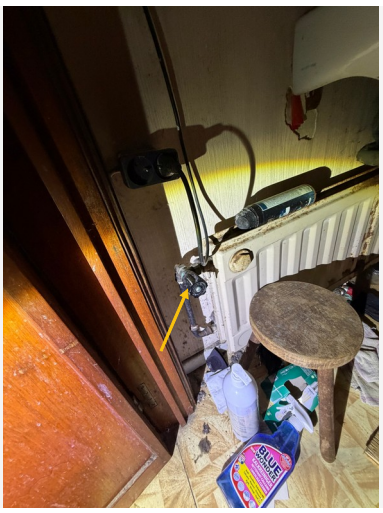
Fiche 7: Bakeliet radiatorknoppen

Beschrijving	Bakeliet radiatorknoppen
Omgeving	Binnen
Primaire drager	Ruimteverwarming
Asbestmateriaal	Plaat, paneel, tablet - Type Bakeliet
Bindmiddel van asbestmateriaal	Kunststof of -hars
Gebondenheid op basis van bindmiddel	Hecht
Hoeveelheid (oppervlakte - dikte - aantal)	• 0,10 m^2 - 0,80 cm - 5 stuks
Totaal volume	0,004 m^3
Eenvoudig bereikbaar	Ja
Bevestigingswijze	• Geschroefd
Identificatiemethode	De asbestdeskundige beoordeelt het materiaal als asbestverdacht en dus asbesthoudend, en dit zonder monstername. Motivatie: De monstername brengt andere schade aan dan schade die inherent is aan de monstername.
Destructieve handeling voor identificatie	Nee
Opmerking	Deze oppervlakte werd niet gemeten, maar geschat op basis van een benadering voor alle aanwezige radiatorknoppen. Deze schatting mag niet worden gebruikt als maatstaf voor heffingen. Als deskundige hebben wij geverifieerd dat het materiaal inderdaad bakeliet betreft en geen harde PVC. Bakeliet wordt door ons beschouwd als een asbestverdachte toepassing, aangezien het in veel gevallen asbesthoudend is. We hebben echter geen staalname uitgevoerd om de functionaliteit van de radiatorknoppen niet in gevaar te brengen.

- Eenvoudige handelingen: mag via doe-het-zelf of door werknemer(s) met opleidingsattest eenvoudige handelingen
  Deze toepassing mag door een aannemer die over een opleidingsattest eenvoudige handelingen beschikt of door een particulier (doe-het-zelver), verwijderd worden indien er geen verhoogd risico op vrijgave van asbestvezels (max. concentratie 0,01 vezels/cm3 - CODEX Art. VI.3-54) ontstaat en de toepassing voorafgaand wordt gefixeerd/bevochtigd. De individuele elementen moeten zonder machinale werktuigen (boormachine, slijpschijf, hogedrukreiniger) en zonder breken of gooien een voor een losgemaakt worden en dubbel en luchtdicht verpakt afgevoerd worden naar een erkend afvalpunt (recyclagepark). Daar moeten ze voorzichtig in de container voor asbestafval worden gelegd. Op het recyclagepark worden uitsluitend hechtgebonden asbestmaterialen aanvaard. Niet-hechtgebonden asbestmaterialen kunnen enkel bij een erkend asbestverwijderaar of asbestafvalverwerker worden aangeboden.

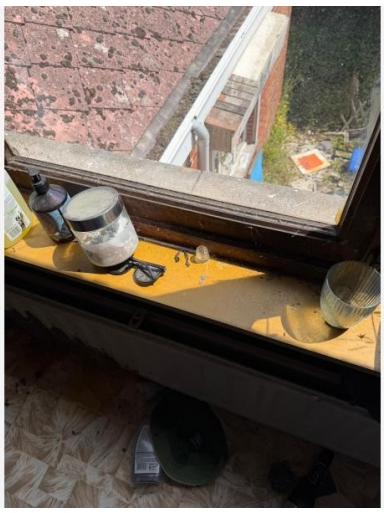
Fiche 9: Venstertablet

Beschrijving	Venstertablet
Omgeving	Binnen
Primaire drager	Wandopening verticaal (raam, deur, ...)
Asbestmateriaal	Plaat, paneel, tablet - Type Massal
Bindmiddel van asbestmateriaal	Cement
Gebondenheid op basis van bindmiddel	Hecht
Hoeveelheid (oppervlakte - dikte - aantal)	• 0,60 m^2 - 2,00 cm - 4 stuks
Totaal volume	0,048 m^3
Eenvoudig bereikbaar	Ja
Bevestigingswijze	• Verlijmd, ingegoten, versmeerd
Identificatiemethode	Een monstername door de asbestdeskundige met laboanalyse door een asbestlabo.
Destructieve handeling voor identificatie	Nee
Opmerking	De hoeveelheid is een zo nauwkeurig mogelijke opmeting, waar evenwel kleine afwijkingen op mogelijk zijn.

- Eenvoudige handelingen: mag via doe-het-zelf of door werknemer(s) met opleidingsattest eenvoudige handelingen
  Deze toepassing mag door een aannemer die over een opleidingsattest eenvoudige handelingen beschikt of door een particulier (doe-het-zelver), verwijderd worden indien er geen verhoogd risico op vrijgave van asbestvezels (max. concentratie 0,01 vezels/cm3 - CODEX Art. VI.3-54) ontstaat en de toepassing voorafgaand wordt gefixeerd/bevochtigd. De individuele elementen moeten zonder machinale werktuigen (boormachine, slijpschijf, hogedrukreiniger) en zonder breken of gooien een voor een losgemaakt worden en dubbel en luchtdicht verpakt afgevoerd worden naar een erkend afvalpunt (recyclagepark). Daar moeten ze voorzichtig in de container voor asbestafval worden gelegd. Op het recyclagepark worden uitsluitend hechtgebonden asbestmaterialen aanvaard. Niet-hechtgebonden asbestmaterialen kunnen enkel bij een erkend asbestverwijderaar of asbestafvalverwerker worden aangeboden.

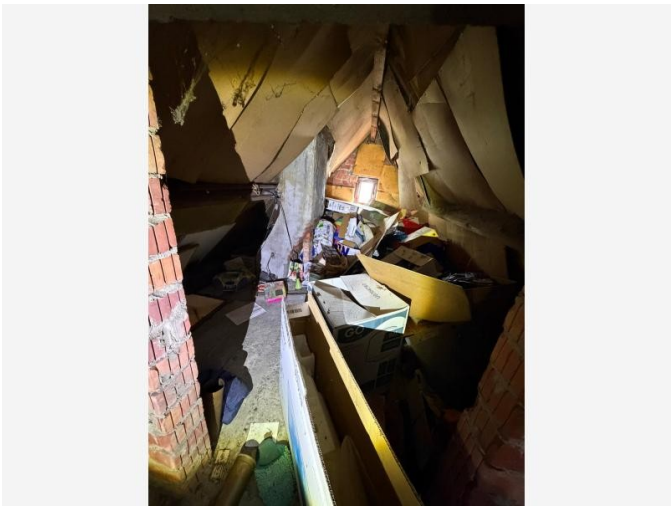
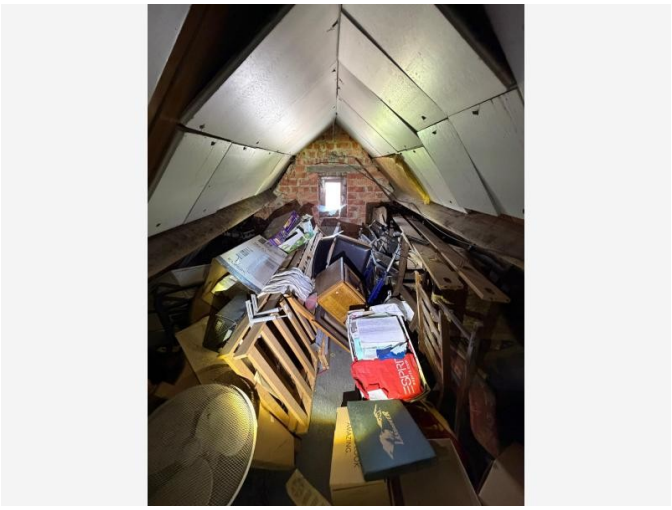
Beschrijving	Notitie	Terug te vinden op plannen
Fiche 25: Onderdak	Onderdak bestaat deels uit mousse en karton platen, deze zijn zichtbaar langs de zolder, op andere plaatsen is geen onderdak waarneembaar, laat dit bij sloop of renovatie verder onderzoeken in een aanvullend destructief onderzoek.	Plan 1.1: Dak plan - onderdak

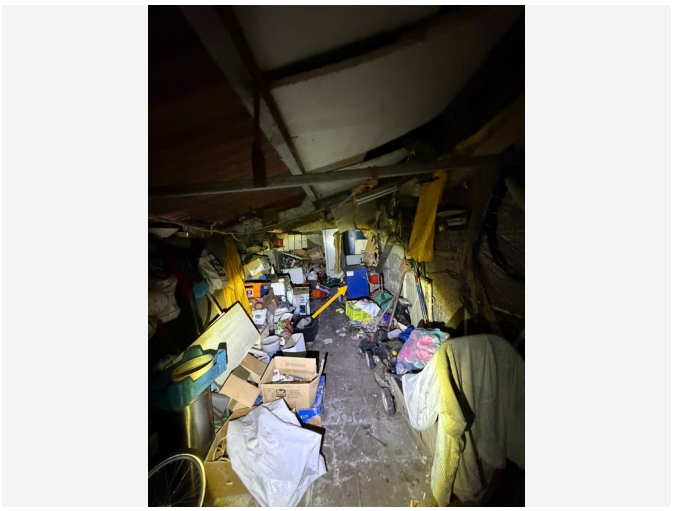
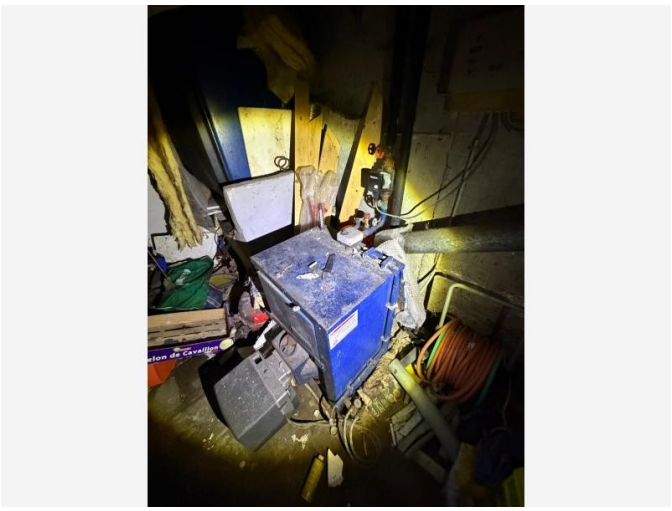
Beschrijving	Notitie	Terug te vinden op plannen
Fiche 26: CV-brander	De CV-brander is van voor 2001, visueel zijn er geen asbestverdachte materialen vastgesteld, laat die bij sloop of renovatie nakijken in een aanvullend destructief onderzoek.	Plan 2.2: Garage plan - cv-brander Plan 2.3: Eerste verdieping - cv-brander
