Asbestinventarisattest

Bleydenberglaan 26, 3012 Leuven

Attestnummer : **20261021-000372.000**
Uitgegeven op : **21.10.2026**
Geldig tot : **21.10.2031**

Niet-asbestveilig

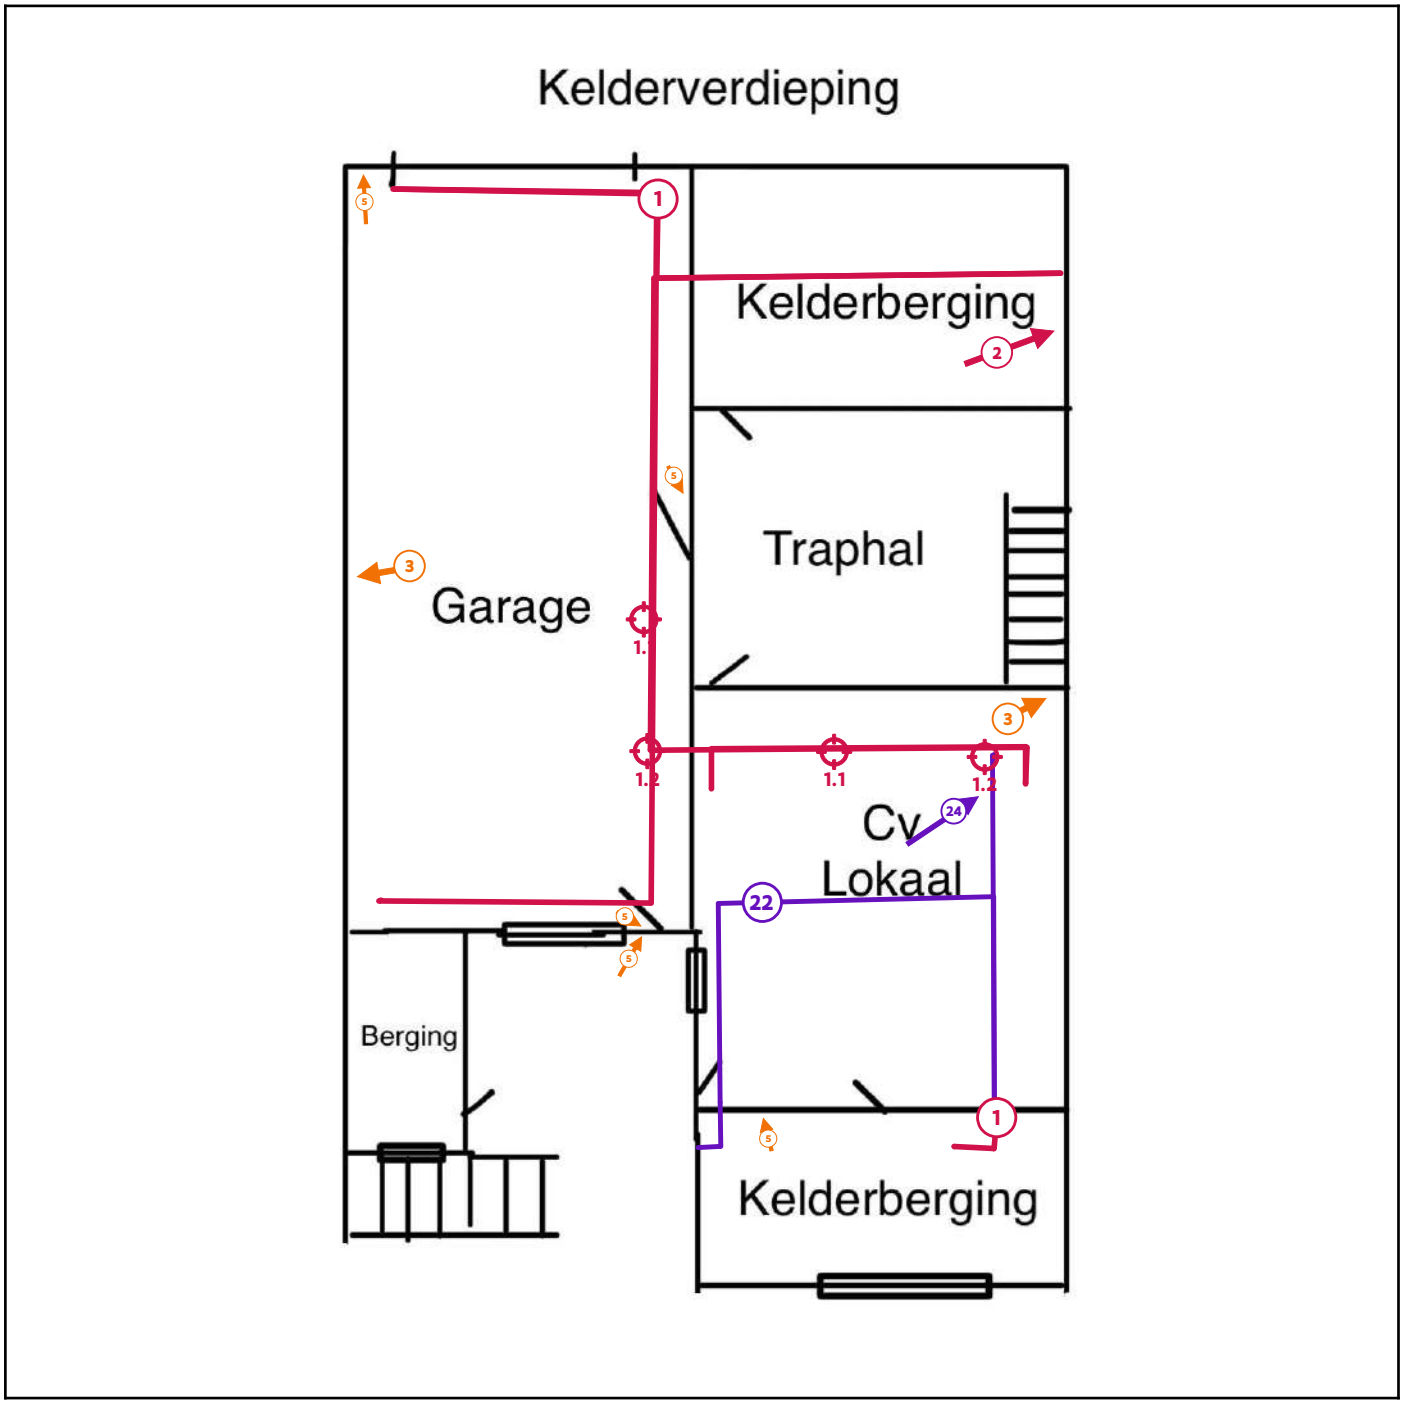
Plan 1.1: Kelderverdieping

Beschrijving	Type	Actie
1. Leidingisolatie - Gips	Asbestmateriaal	Dringend verwijderen
1.1 Code: M08 Recht	Mengmonster	-
1.2 Code: M09 Bocht	Mengmonster	-

2. Afval cementplaat kelder	Asbestmateriaal	Dringend verwijderen
3. Roetluik	Asbestmateriaal	Verwijderen
5. Bakeliet schakelmateriaal	Asbestmateriaal	Verwijderen
22. Niet-asbestverdachte leidingisolatie	Overige ruimte of materiaal	-
24. Niet-asbestverdachte stookketel	Overige ruimte of materiaal	-

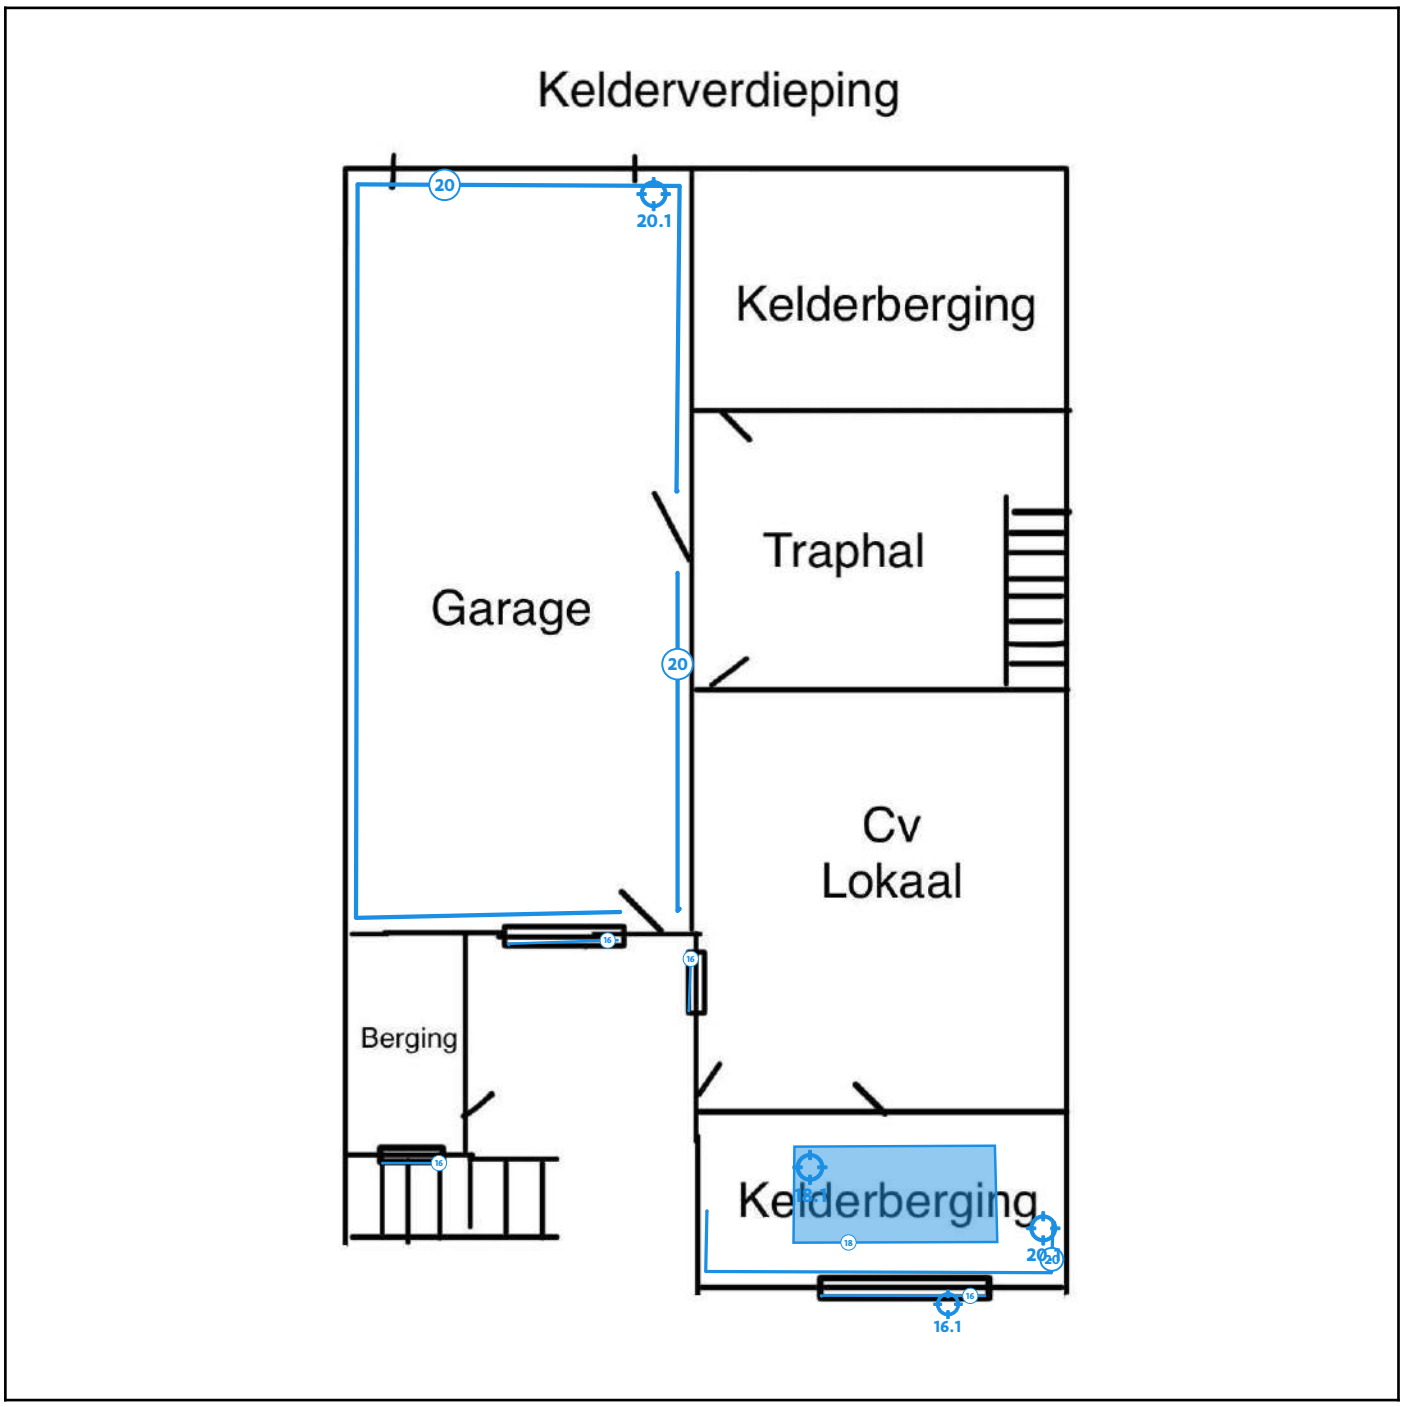
Plan 1.2: Kelderverdieping

Beschrijving	Type	Actie
16. Mastiek/kit tussen glas en profiel - buiten	Geen asbest	-
16.1 Code: M06	Puntmonster	-
18. Colovinyltegels kelderberging	Geen asbest	-

18.1 Code: M13	Puntmonster	-
20. Cementering binnen	Geen asbest	-
20.1 Code: M03	Mengmonster	-

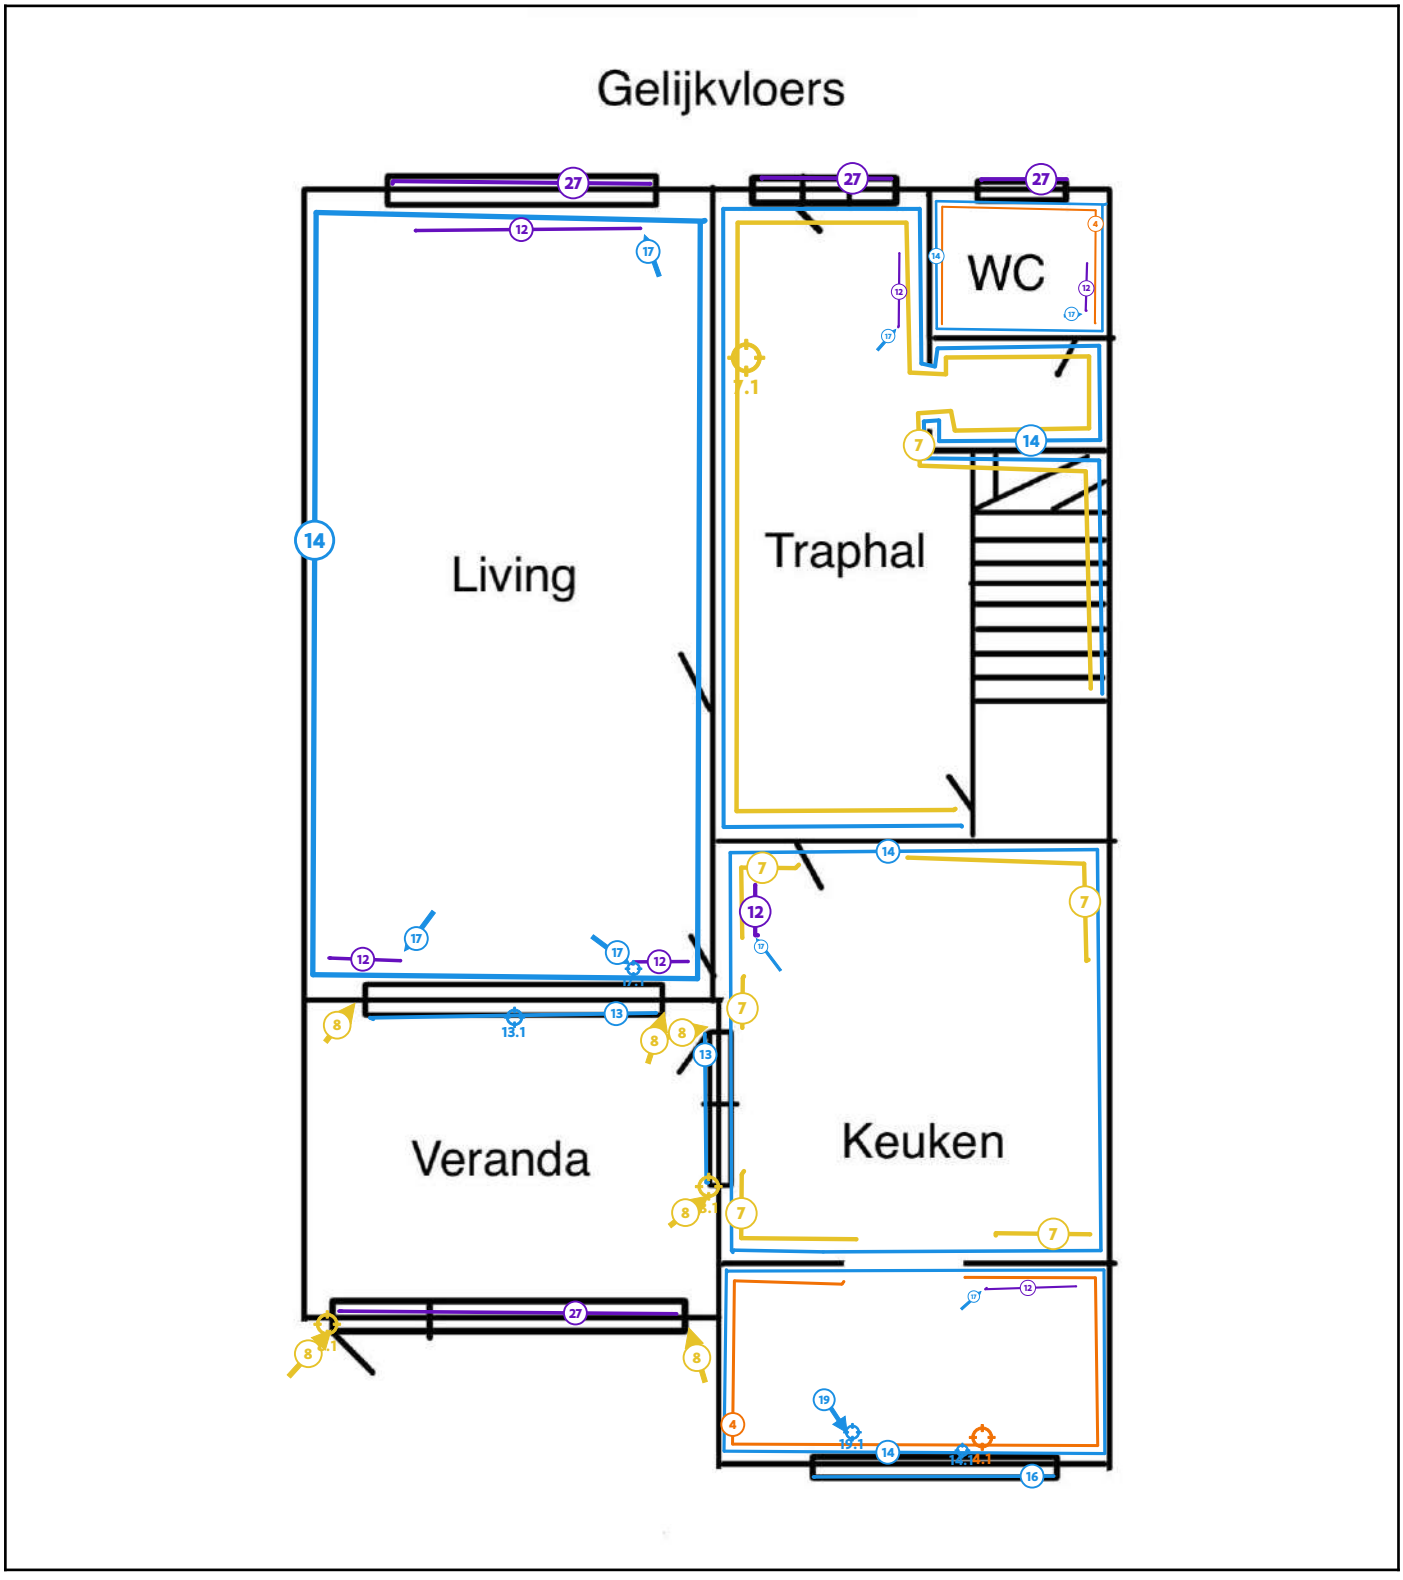
Plan 1.3: Gelijkvloers

4. Cementplaat binnen	Asbestmateriaal	Verwijderen
4.1 Code: M10	Puntmonster	-
7. Lambrisering	Asbestmateriaal	Zorgvuldig beheren
7.1 Code: M11	Puntmonster	-
8. Mastiek/kit tussen muur en profiel buiten	Asbestmateriaal	Zorgvuldig beheren
8.1 Code: M07	Mengmonster	-
12. Radiatoren - Dichtingen	Advies	-
13. Mastiek/kit tussen glas en profiel - Binnen	Geen asbest	-
13.1 Code: M05	Mengmonster	-
14. Pleisterwerk wanden	Geen asbest	-
14.1 Code: M01	Mengmonster	-
16. Mastiek/kit tussen glas en profiel - buiten	Geen asbest	-
17. Radiatoren - Knoppen	Geen asbest	-
17.1 Code: M14	Puntmonster	-
19. Coating spoelbak keuken	Geen asbest	-
19.1 Code: M16	Puntmonster	-
27. Afkitting ramen siliconen	Overige ruimte of materiaal	-

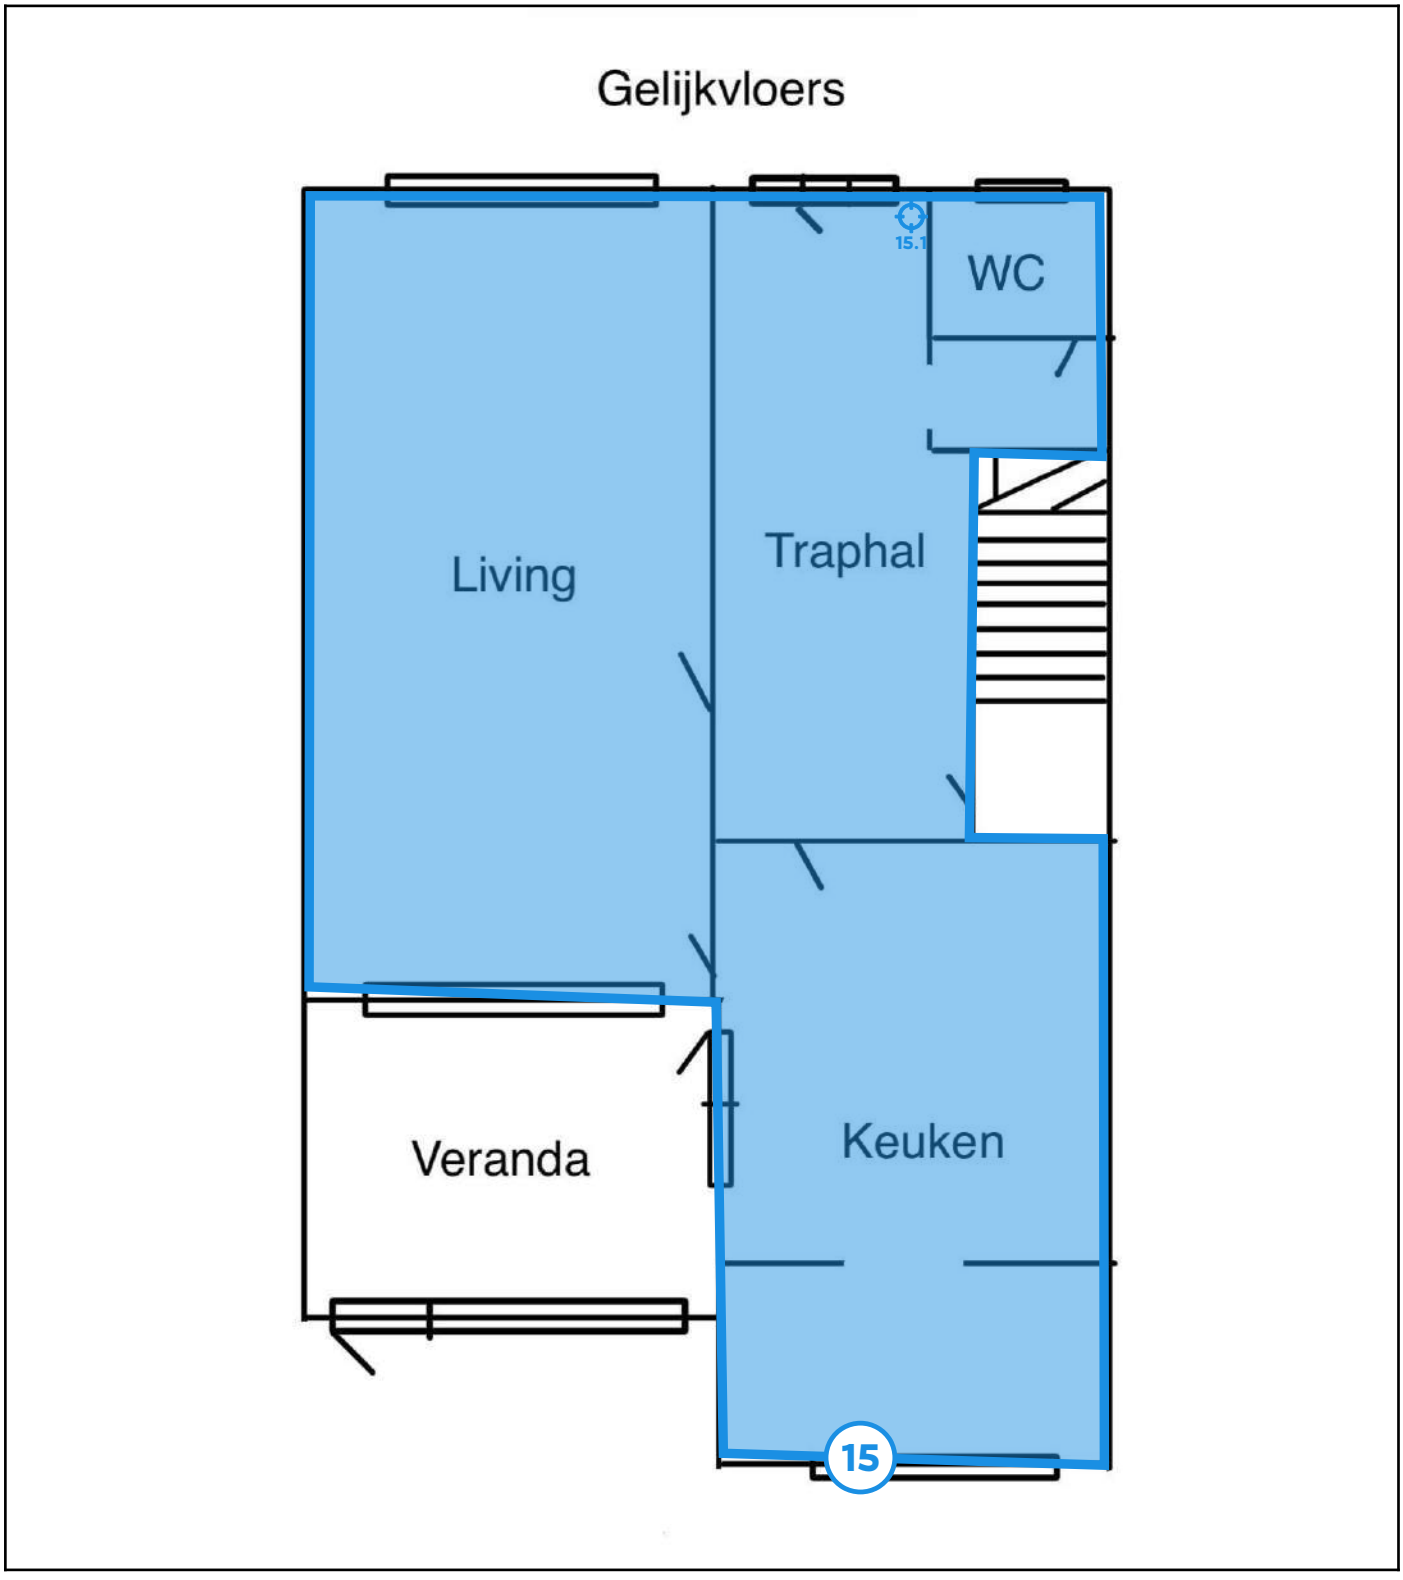
Plan 1.4: Gelijkvloers

Beschrijving	Type	Actie
15. Pleisterwerk plafonds	Geen asbest	-

15.1 Code: M02	Mengmonster	-

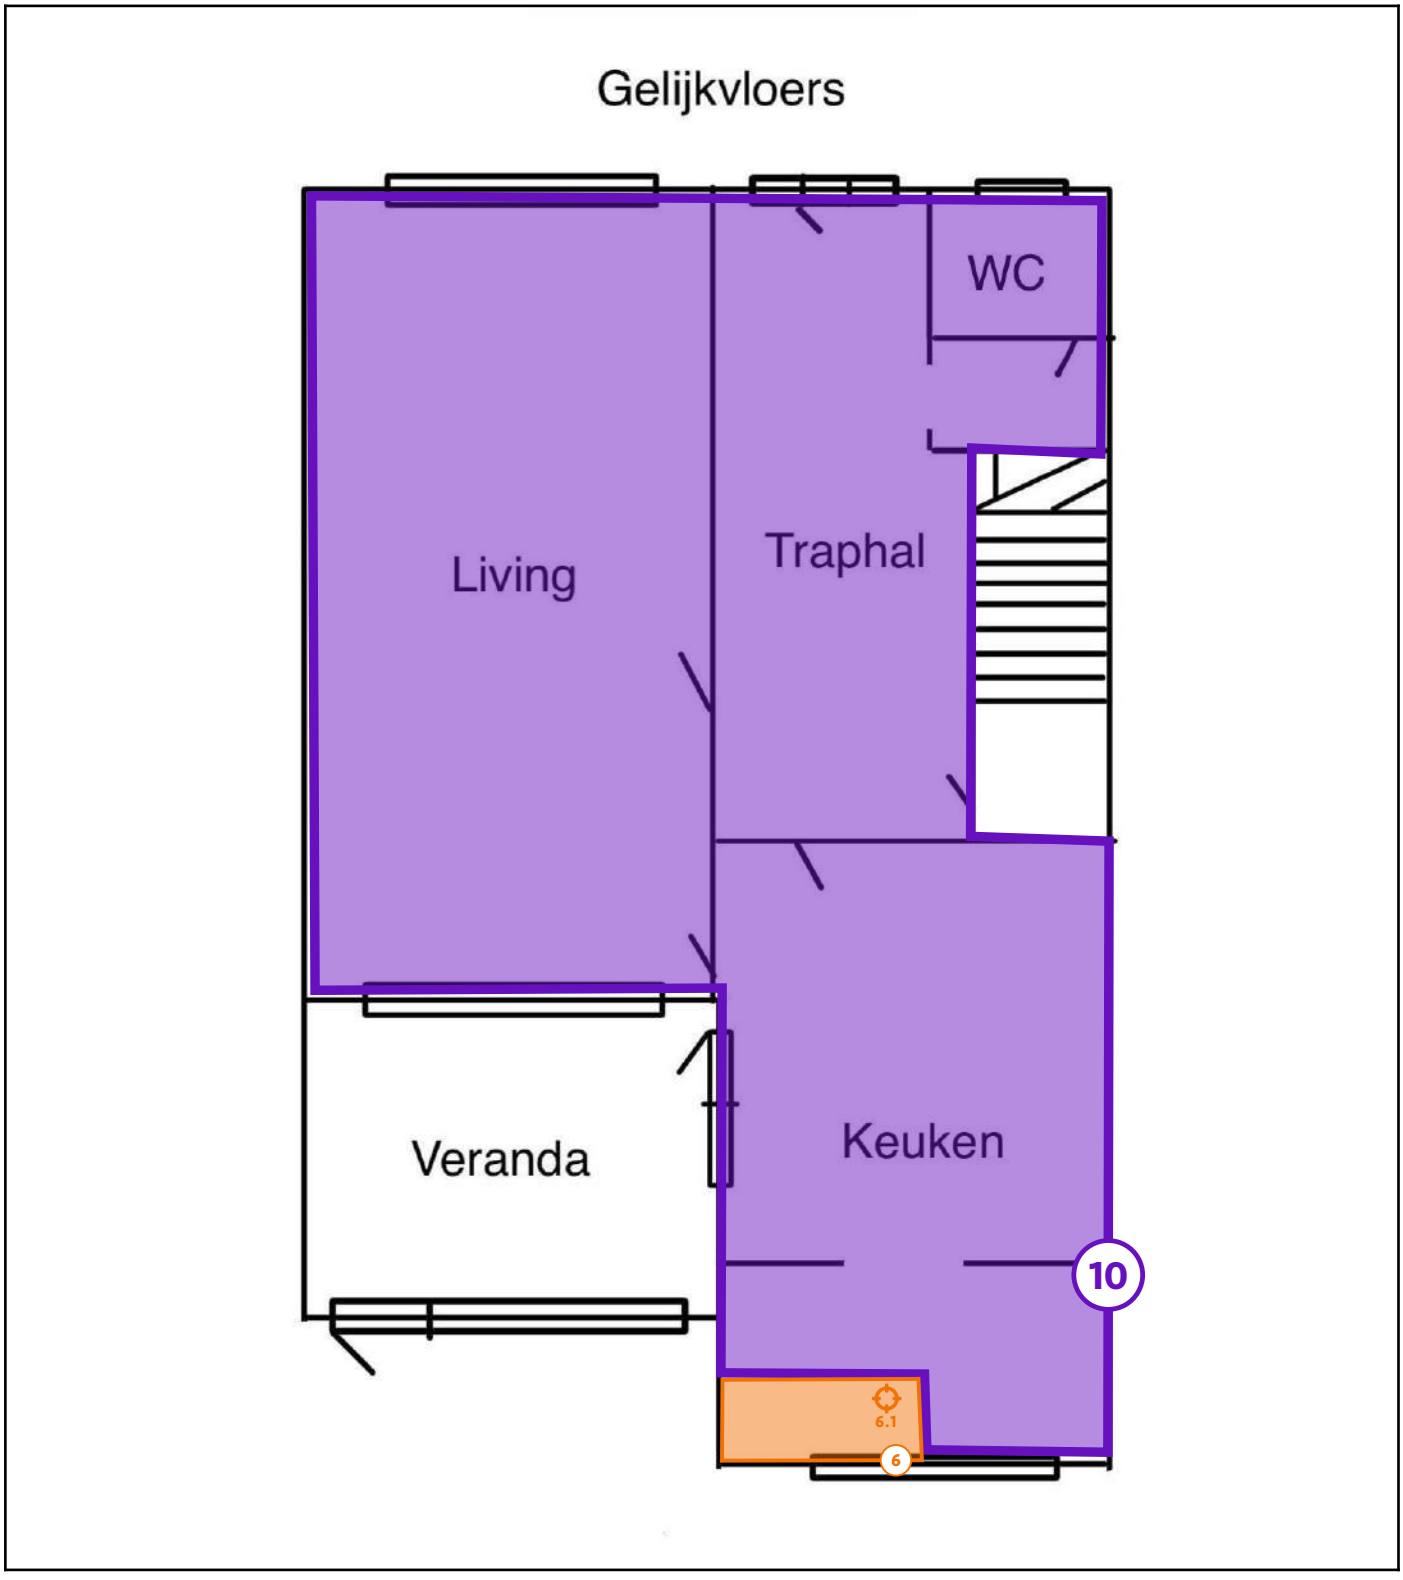
Plan 1.5: Gelijkvloers

6. Vloerzeil met verdachte onderlaag keukenkast	Asbestmateriaal	Verwijderen
6.1 Code: M15	Puntmonster	-
10. Vloerbekleding - Niet verdacht	Advies	-

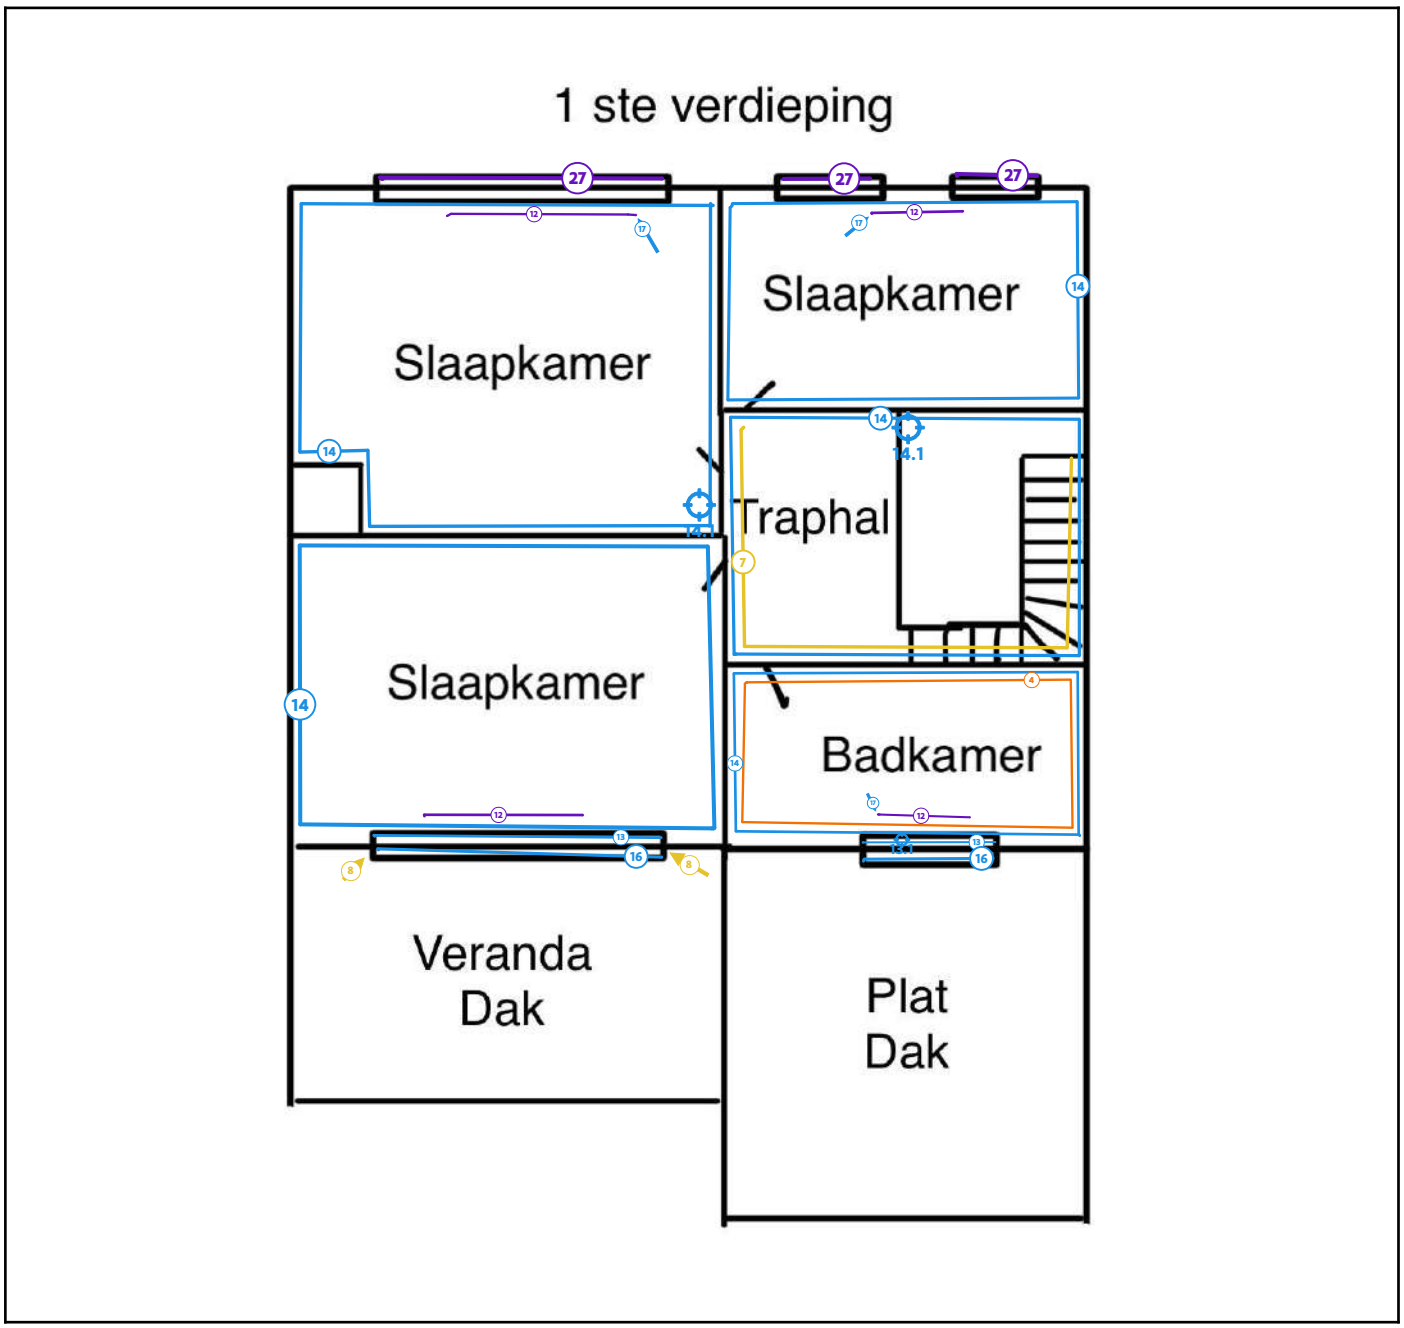
Plan 1.6: 1 ste verdieping

Beschrijving	Type	Actie
4. Cementplaat binnen	Asbestmateriaal	Verwijderen
7. Lambrisering	Asbestmateriaal	Zorgvuldig beheren
8. Mastiek/kit tussen muur en profiel buiten	Asbestmateriaal	Zorgvuldig beheren

12. Radiatoren - Dichtingen	Advies	-
13. Mastiek/kit tussen glas en profiel - Binnen	Geen asbest	-
13.1 Code: M05	Mengmonster	-
14. Pleisterwerk wanden	Geen asbest	-
14.1 Code: M01	Mengmonster	-
16. Mastiek/kit tussen glas en profiel - buiten	Geen asbest	-
17. Radiatoren - Knoppen	Geen asbest	-
27. Afkitting ramen siliconen	Overige ruimte of materiaal	-

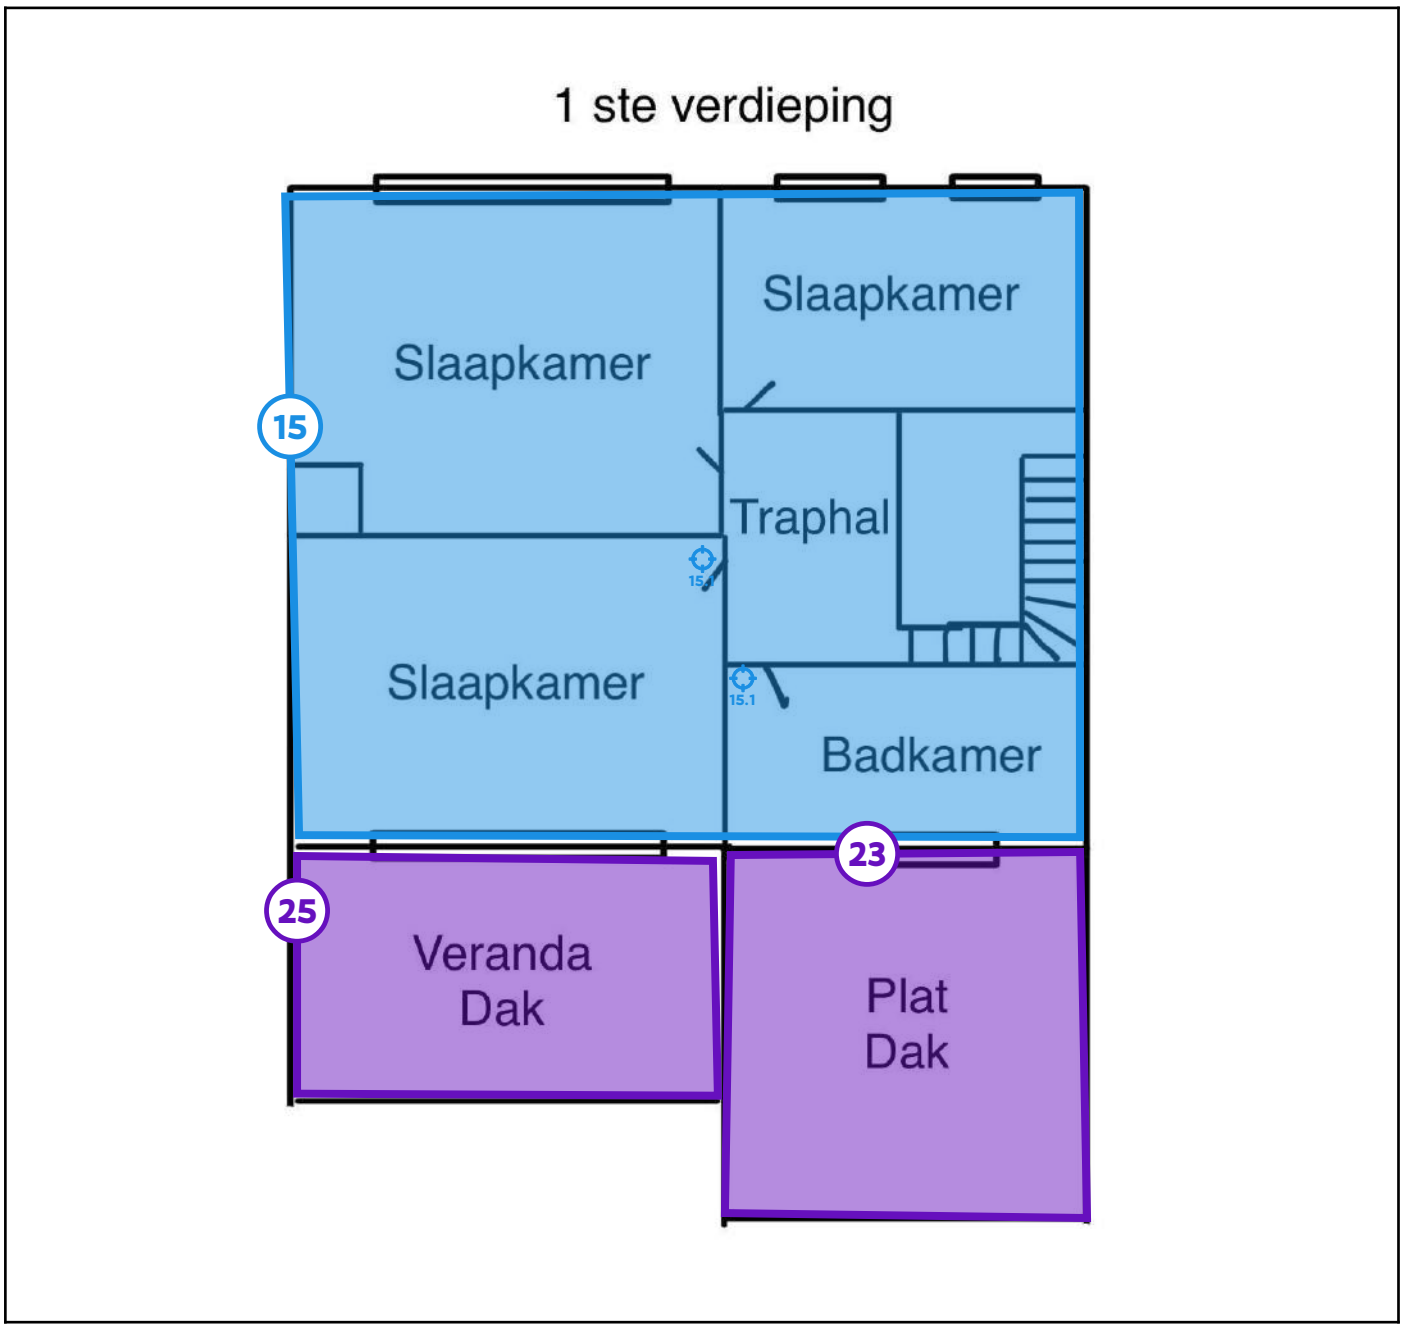
Plan 1.7: 1 ste verdieping

Beschrijving	Type	Actie
15. Pleisterwerk plafonds	Geen asbest	-
15.1 Code: M02	Mengmonster	-
23. Dakbedekking - EPDM	Overige ruimte of materiaal	-

25. Dakbedekking - niet verdacht	Overige ruimte of materiaal	-

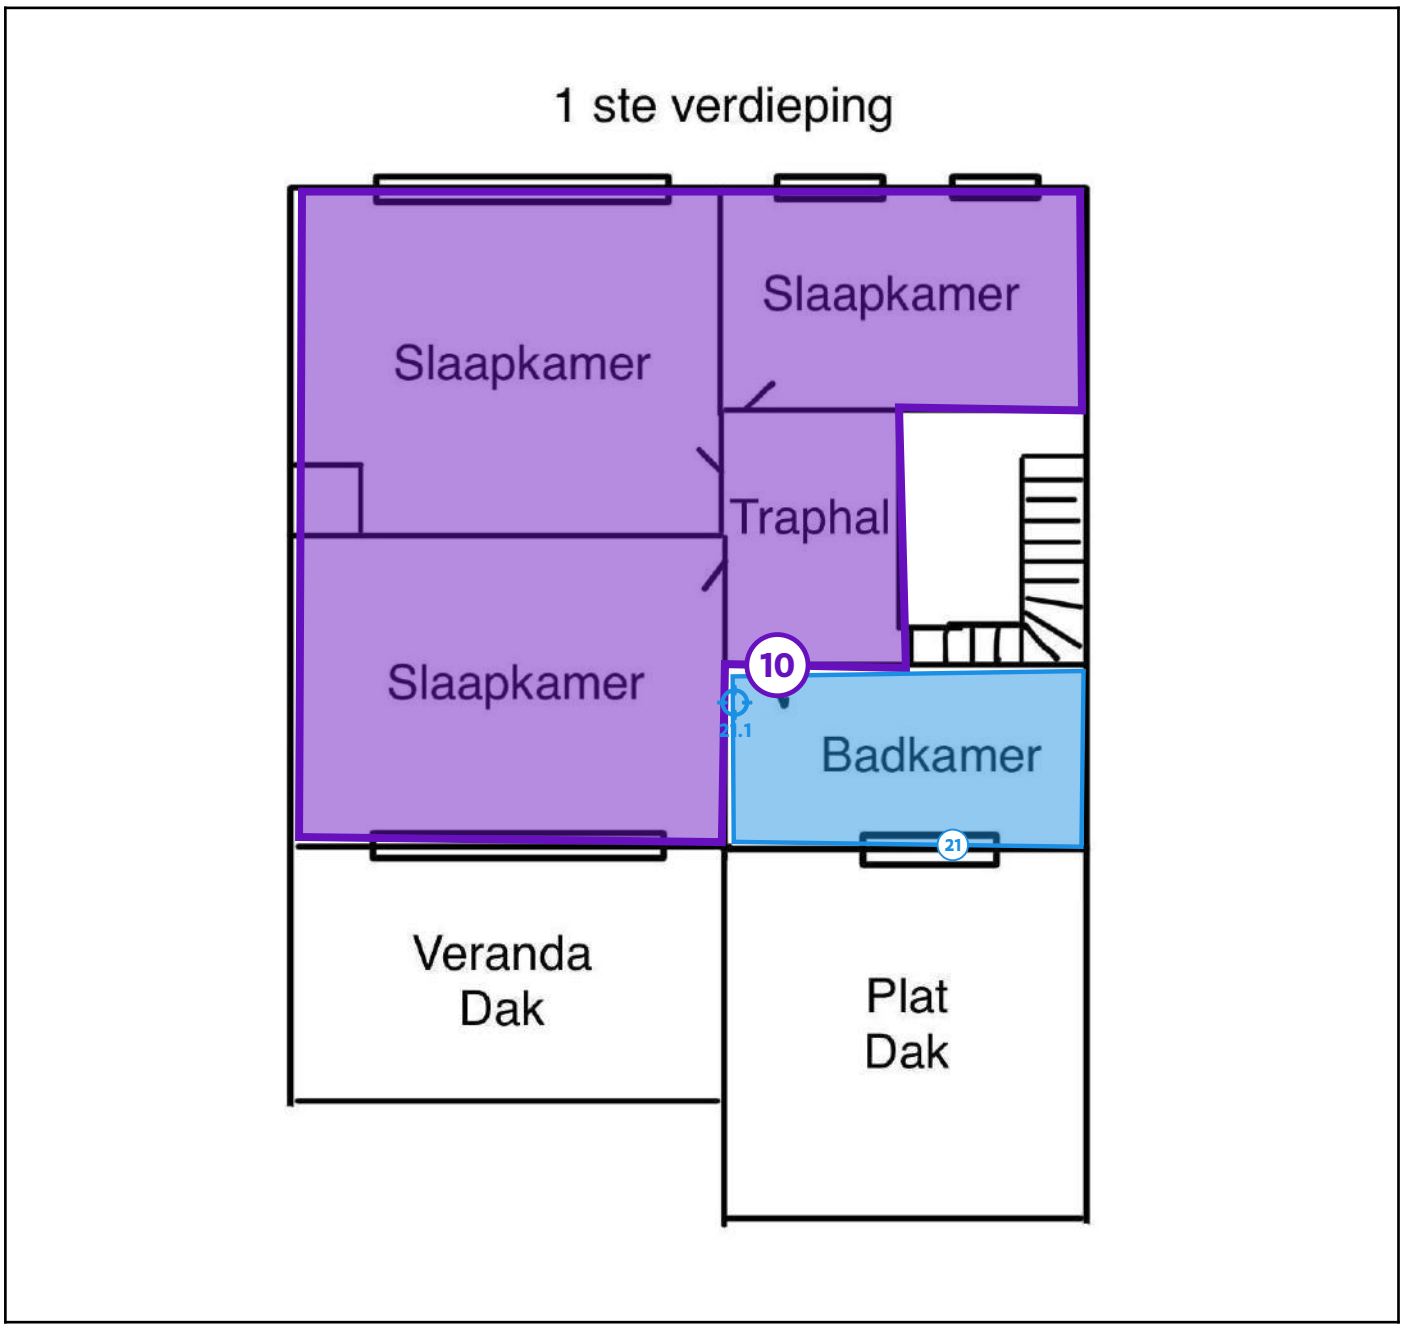
Plan 1.8: 1 ste verdieping

Beschrijving	Type	Actie
10. Vloerbekleding - Niet verdacht	Advies	-
21. Colovinyltegels badkamer	Geen asbest	-
21.1 Code: M12	Puntmonster	-

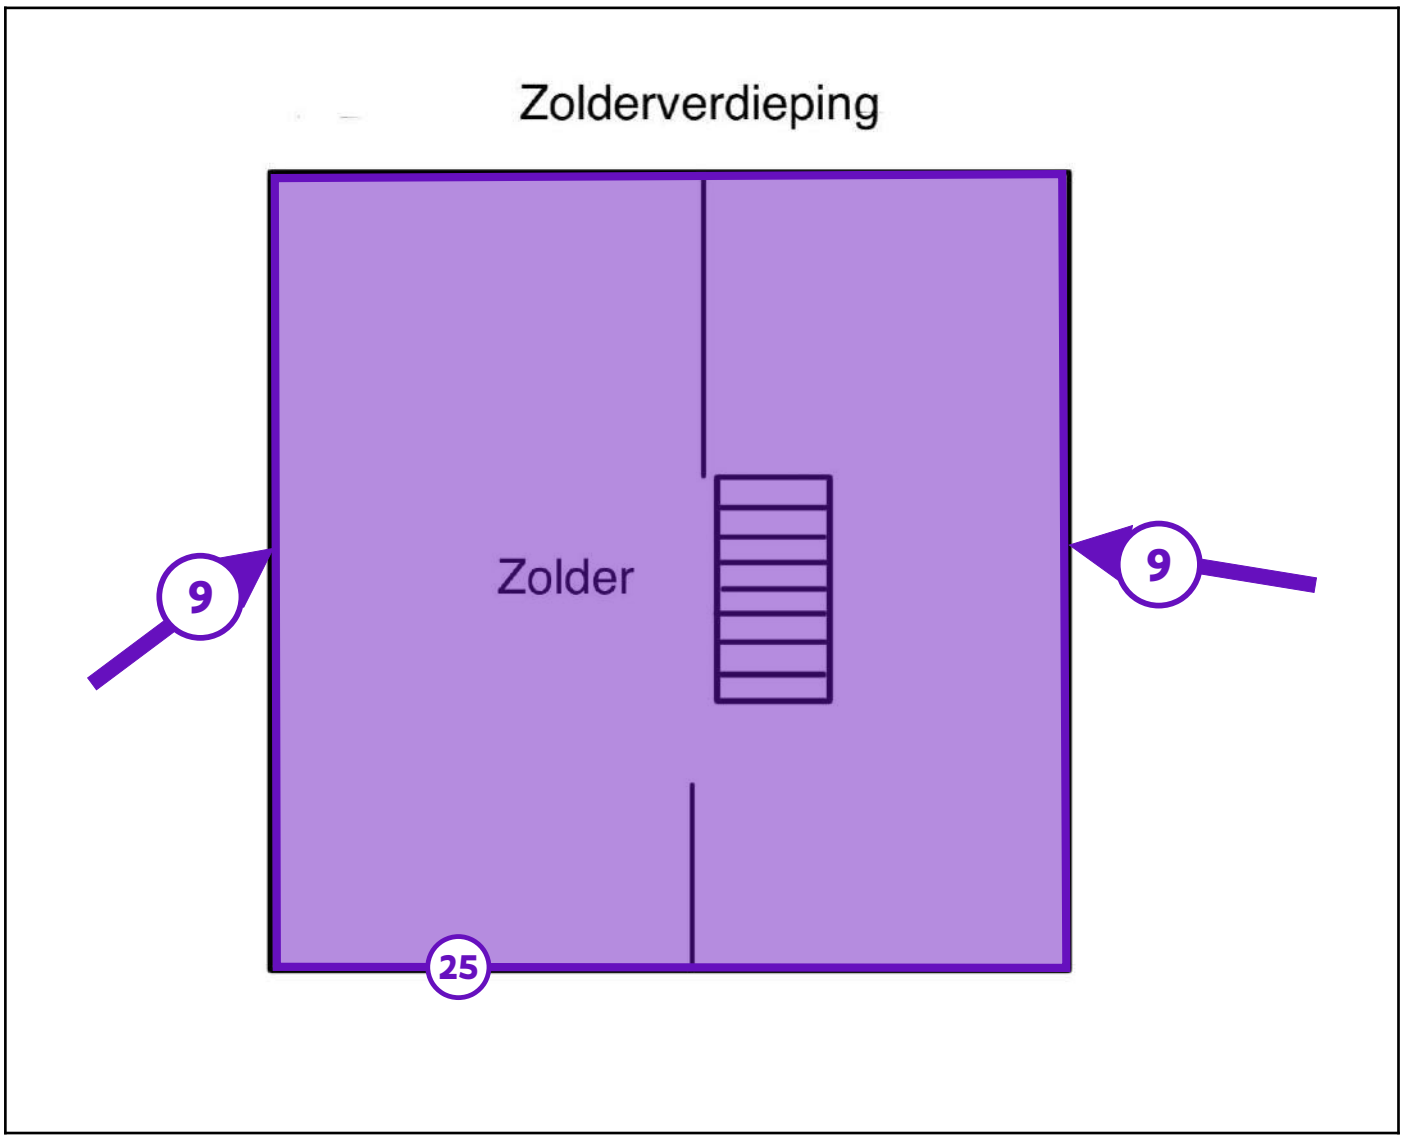
Plan 1.9: Zolderverdieping

Beschrijving	Type	Actie
9. Binnenzijde en bovenzijde van de schouw	Beperking	-
25. Dakbedekking - niet verdacht	Overige ruimte of materiaal	-

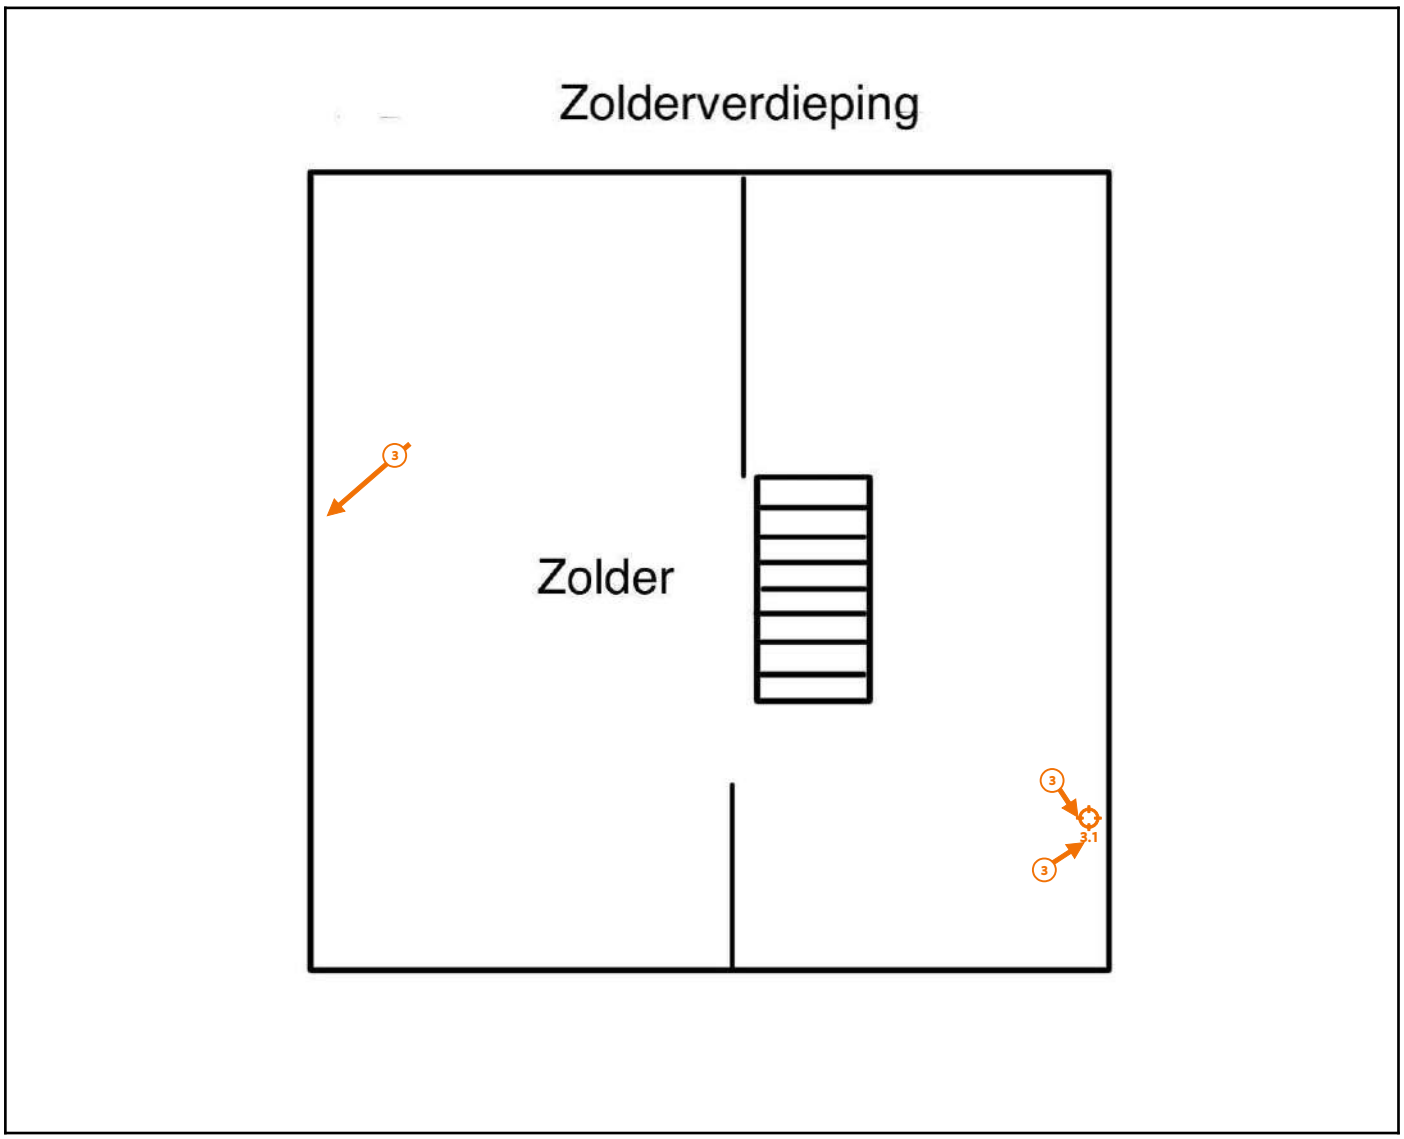
Plan 1.11: Zolderverdieping

Beschrijving	Type	Actie
3. Roetluik	Asbestmateriaal	Verwijderen
3.1 Code: M04	Puntmonster	-

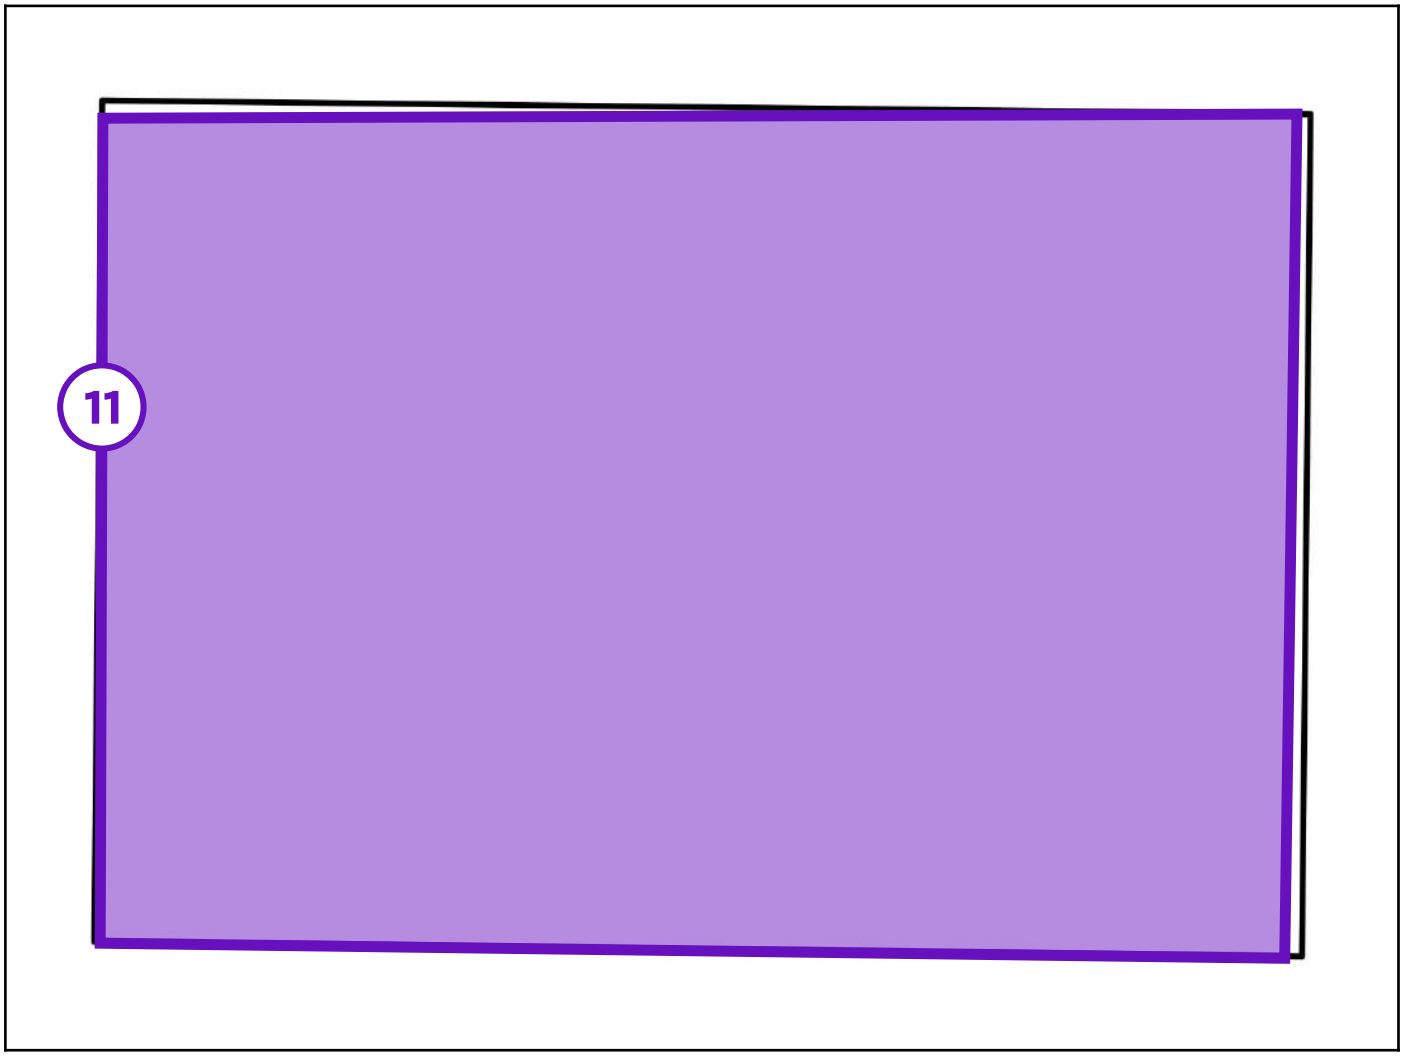
Plan 2.1: Ingezonken garagetoegang plan

Beschrijving	Type	Actie
11. Ingezonken garagetoegang niet verdacht	Advies	-
