Verslag huishoudelijke elektrische installatie op laagspanning en zeer lage spanning

Referentie: **006-20260511-04**	Datum controle: **11/05/2026**
Keurder: **006**

Eigenaar:	**kimberley**	EAN-code:	**Onbekend**
Adres installatie:	**blijkerijstraat 41, 2390 - Malle**	Nummer teller(s):	**1sag1105399923**
		Distributienetbeheerder installatie:	**Fluvius**

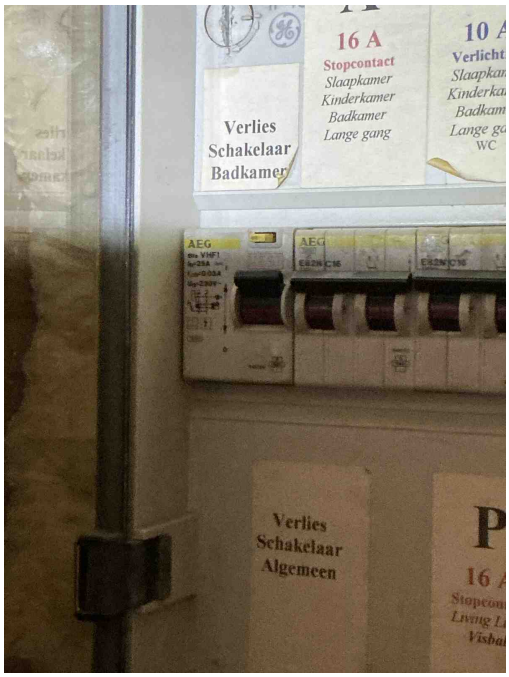
B17 - De voedingsspanning is niet op elk bord vermeld (Boek 1: 3.1.3.3).
Opmerking: Bord1

B04 - De aanduiding van de kringen, klemmen en/of schakelapparatuur ontbreekt, is onjuist of is onvolledig (Boek 1: 3.1.3.1/5.1.6.1).

B06 - Het elektrisch verdeelbord heeft niet de minimale beschermingsgraad IPXX-B in een gewone ruimte (Boek 1: 4.2.2.3).

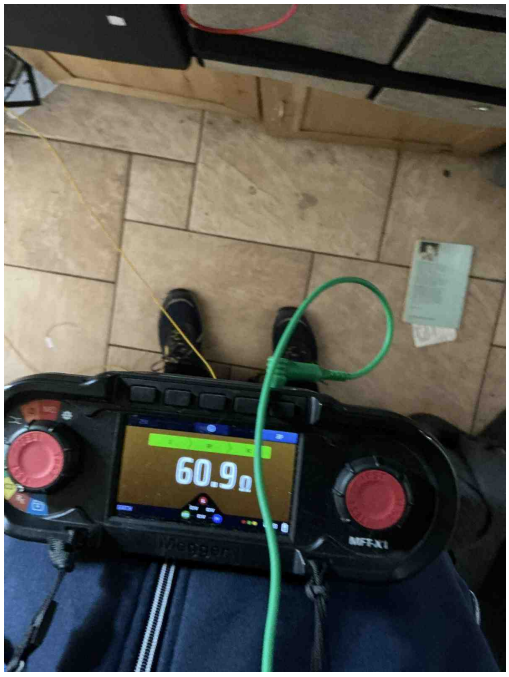
B04 - De aanduiding van de kringen, klemmen en/of schakelapparatuur ontbreekt, is onjuist of is onvolledig (Boek 1: 3.1.3.1/5.1.6.1).

B15 - De (bijkomende) differentieelstroominrichting(en) kan/kunnen overbelast worden door de toegenomen stroom in de installatie (Boek 1: 4.4.1.1).
Opmerking: Bijkomende is Max 25A

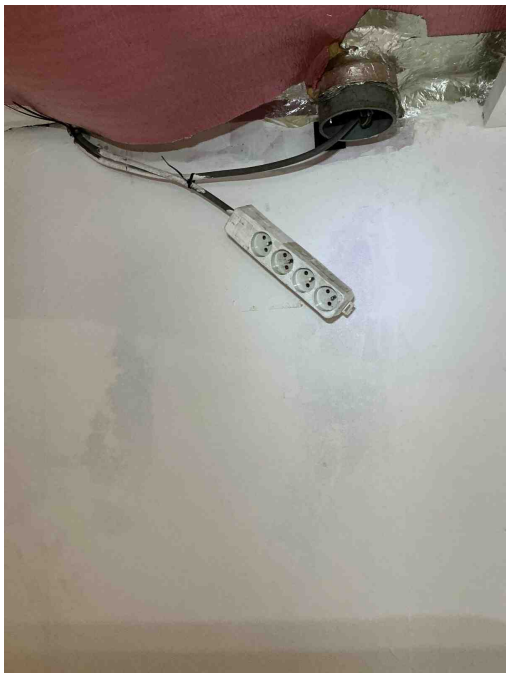
T21 - Het elektrisch materieel is niet geplaats volgens de voorschriften van de fabrikant/ regels van goed vakmanschap . (Boek 1: 1.4.1.3)

Opmerking: Lamp slaapkamer , verdeelstekker vast opgesteld in keuken

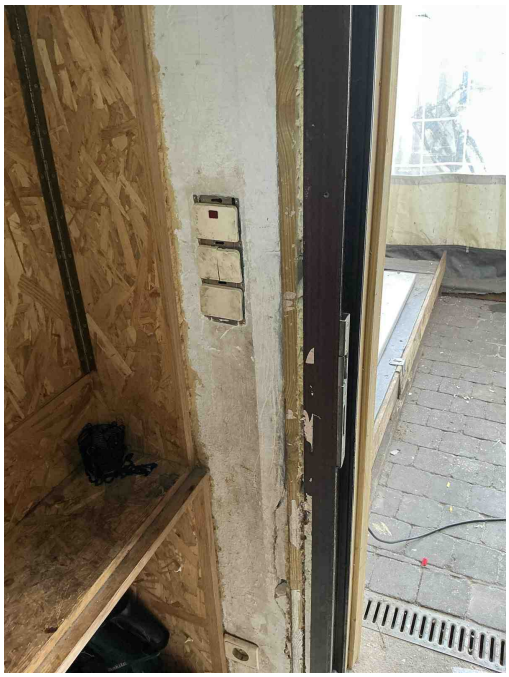
T21 - Het elektrisch materieel is niet geplaats volgens de voorschriften van de fabrikant/ regels van goed vakmanschap . (Boek 1: 1.4.1.3)

Opmerking: Lamp slaapkamer , verdeelstekker vast opgesteld in keuken

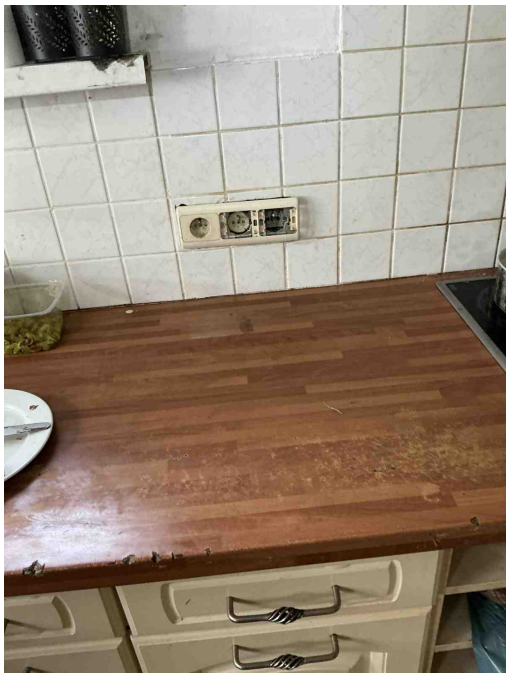
T10 - Bepaalde contactdozen en/of schakelaars zijn niet degelijk bevestigd (Boek 1: 1.4.1.3).
Opmerking: Slaapkamer ,keuken, achterinkom

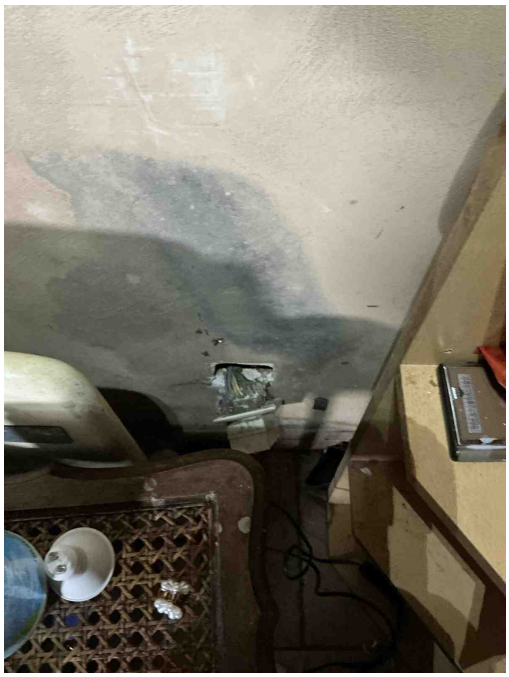
T10 - Bepaalde contactdozen en/of schakelaars zijn niet degelijk bevestigd (Boek 1: 1.4.1.3).
Opmerking: Slaapkamer ,keuken, achterinkom

T09 - Bepaalde contactdozen en/of schakelaars zijn beschadigd (Boek 1: 1.4.1.3).
Opmerking: Keuken, veranda , badkamer

T02 - Gevaar voor rechtstreekse aanraking: genaakbare delen onder spanning (Boek 1: 4.2.2).
Opmerking: Slaapkamer,keuken

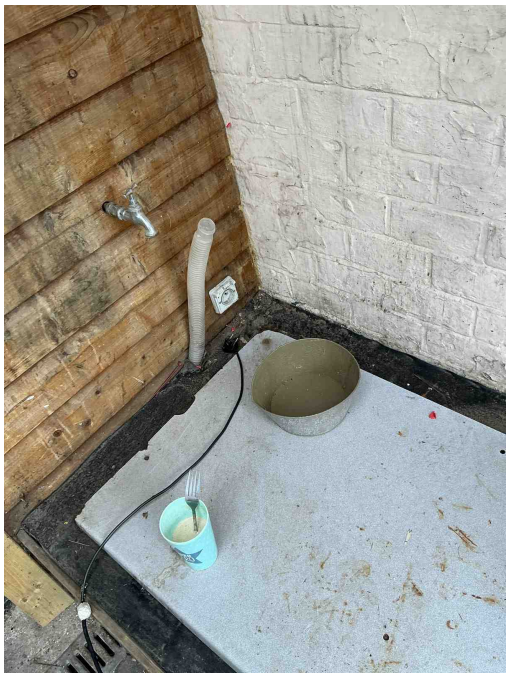
T10 - Bepaalde contactdozen en/of schakelaars zijn niet degelijk bevestigd (Boek 1: 1.4.1.3).
Opmerking: Slaapkamer ,keuken, achterinkom

T02 - Gevaar voor rechtstreekse aanraking: genaakbare delen onder spanning (Boek 1: 4.2.2).
Opmerking: Slaapkamer,keuken

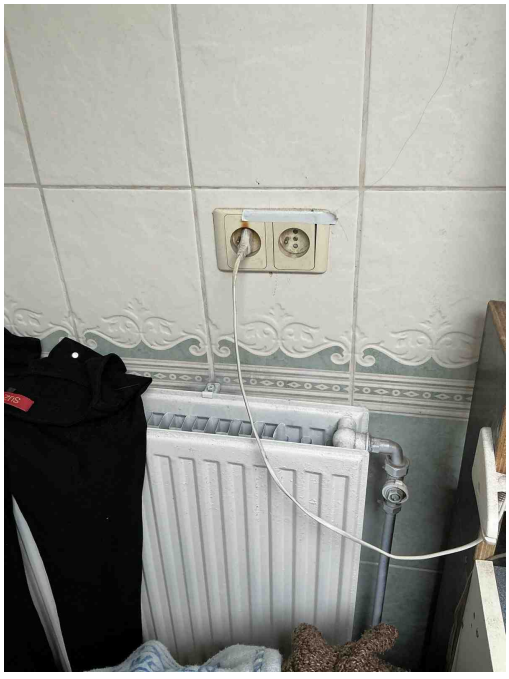
T09 - Bepaalde contactdozen en/of schakelaars zijn beschadigd (Boek 1: 1.4.1.3).
Opmerking: Keuken, veranda , badkamer

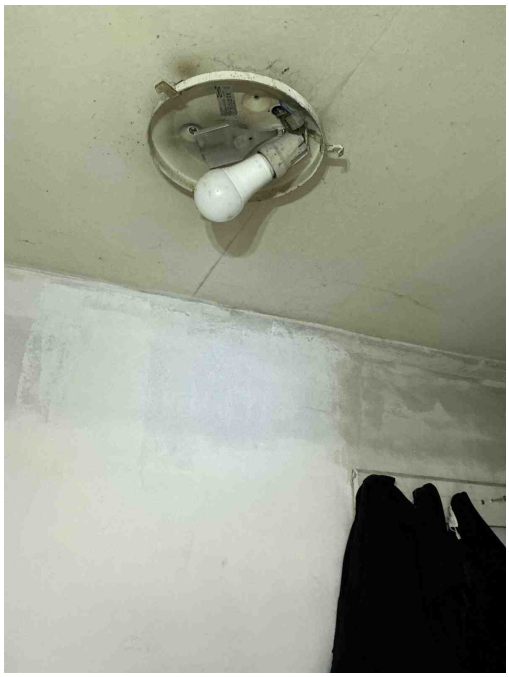
C26 - De verbindingen zijn niet gebeurd in borden, in aftakdozen, aan de klemmen van contactdozen, schakelaars of in de verlichtingstoestellen (Boek 1: 5.2.6.1).
Opmerking: Badkamer

C35 - Er zijn doorverbindingen gemaakt met lusterklemmen; er kon niet aangetoond worden dat deze klemmen geschikt zijn voor de aanwezige spanning, stroom en draadsectie en dat ze “CE” zijn (Boek 1: 1.4.2.1.).
Opmerking: Badkamer

C21 - Het gebruik van geleiders van het type VOB, zonder bijkomende afscherming is niet toegestaan (Boek 1: 5.2.9.6).
Opmerking: Badkamer

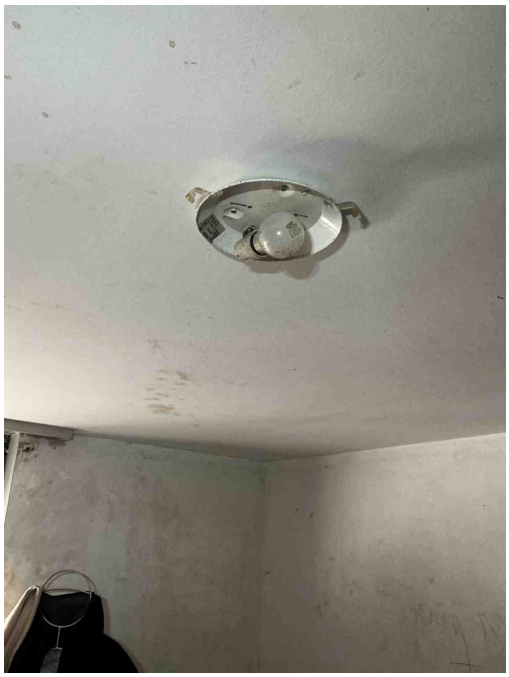
T23 - Het elektrisch materiaal is beschadigd. (Boek 1: 1.4.1.3).
Opmerking: Lamp gang, slaapkamer 2,slaapkamer 3,...

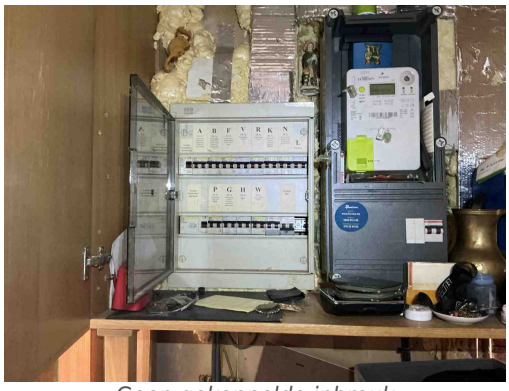
T23 - Het elektrisch materiaal is beschadigd. (Boek 1: 1.4.1.3).
Opmerking: Lamp gang, slaapkamer 2,slaapkamer 3,...
