Asbestinventarisattest

Snaersdijk 23, 2275 Lille

Attestnummer : **20260922-000470.000**
Uitgegeven op : **22.09.2026**
Geldig tot : **22.09.2036**

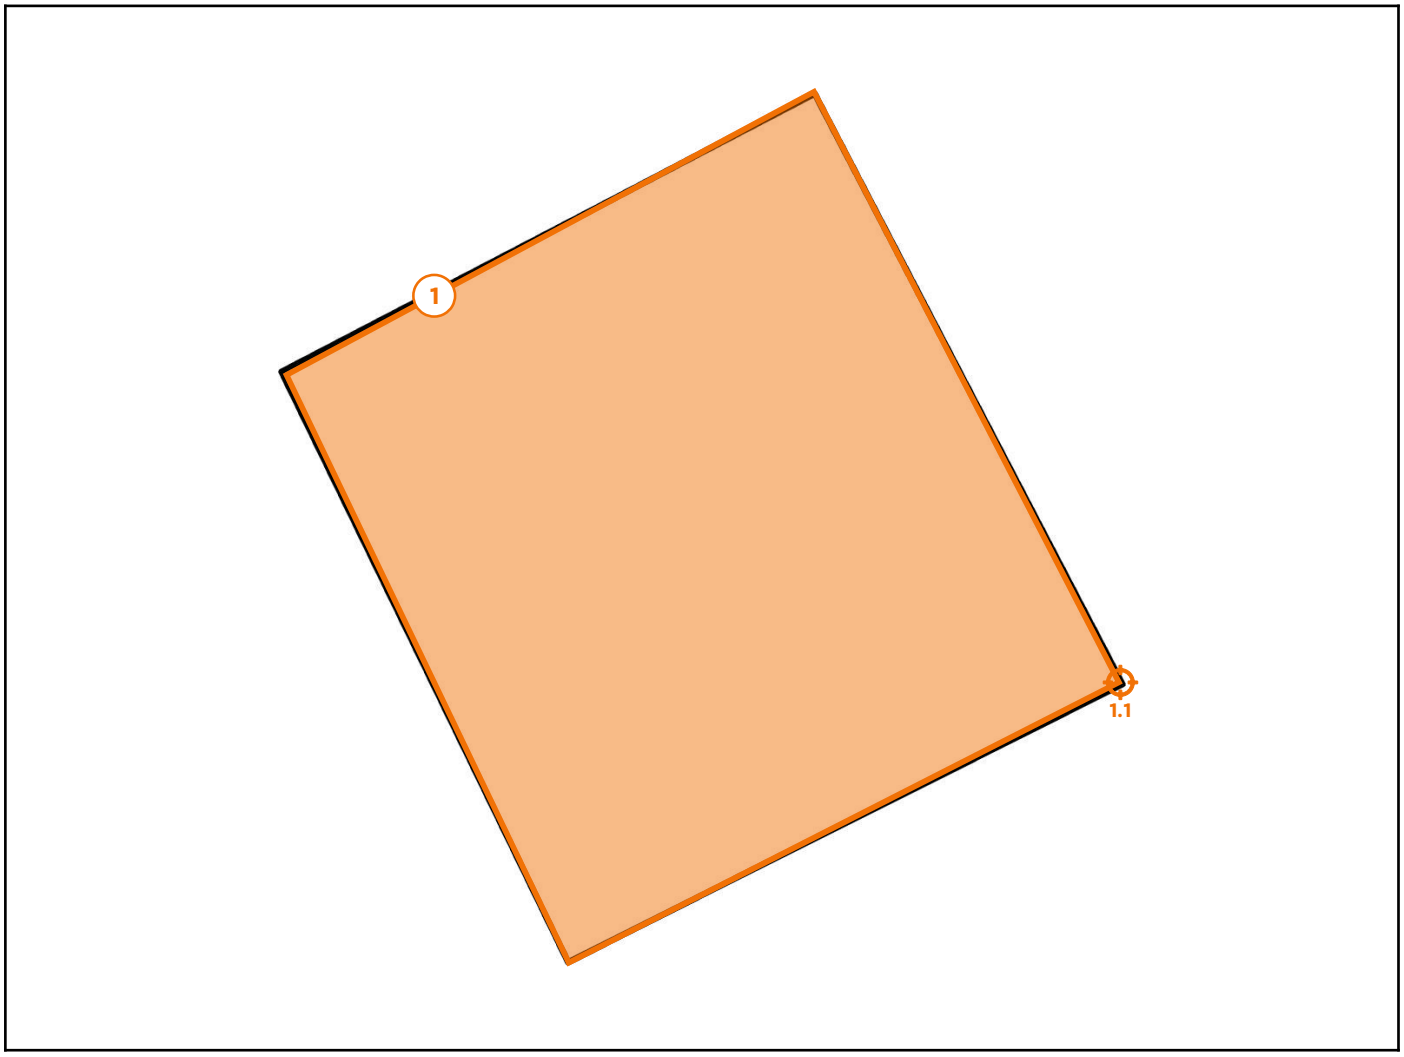
Plan 1.1: Bijgebouw plan

Beschrijving	Type	Actie
1. Dak bestaande uit golfplaten	Asbestmateriaal	Verwijderen
1.1 Code: Mm01	Puntmonster	-

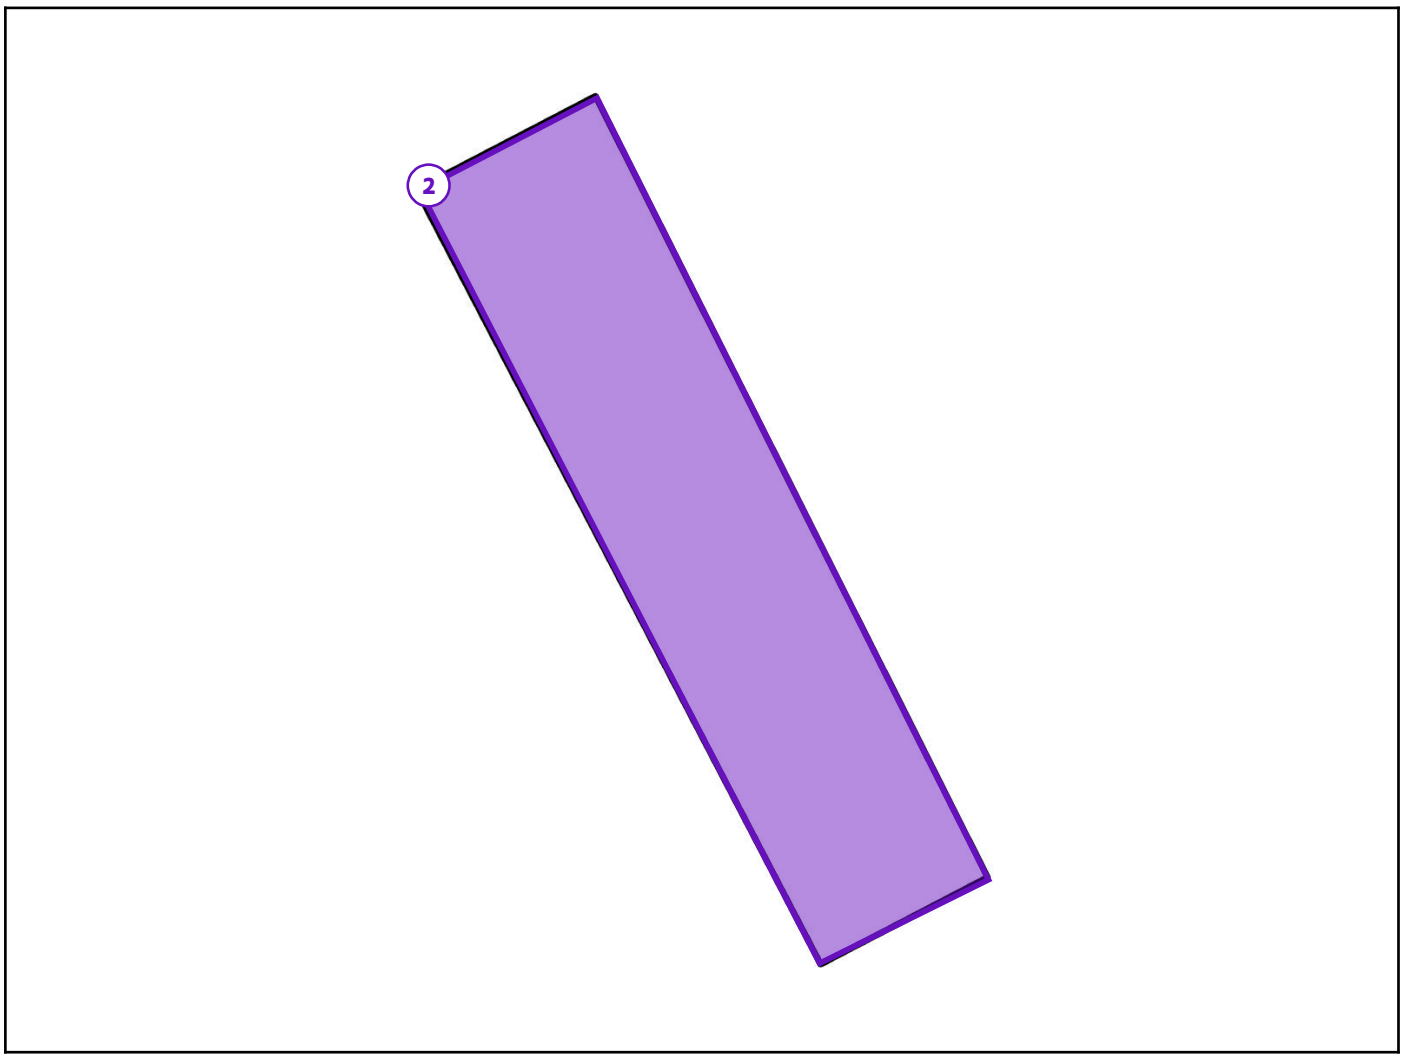
Plan 2.1: Afdak plan

Beschrijving	Type	Actie
2. Dakbedekking bestaande uit stalen/metalen platen	Overige ruimte of materiaal	-

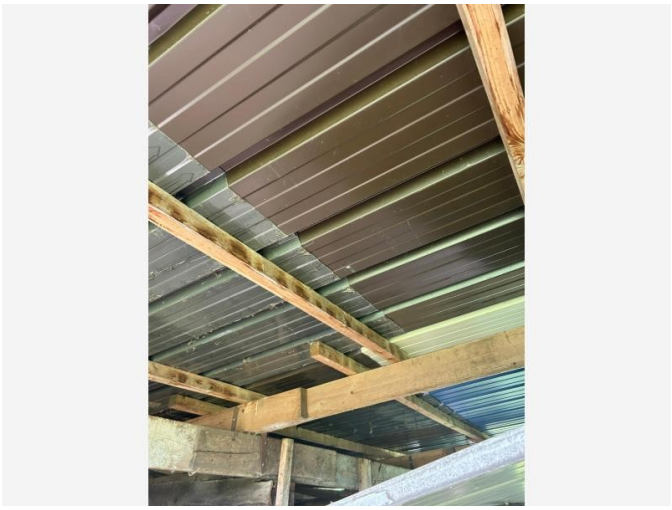
Beschrijving	Notitie	Terug te vinden op plannen
Fiche 2: Dakbedekking bestaande uit stalen/metalen platen	De dakbedekking is niet-asbestverdacht.	Plan 2.1: Afdak plan

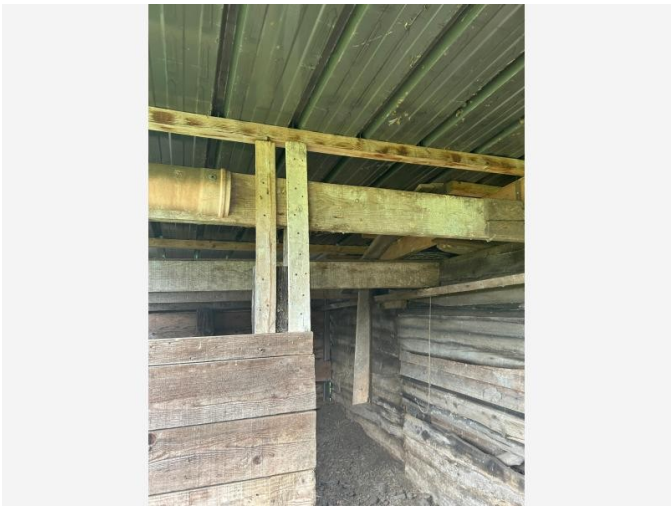
Beschrijving	Notitie	Terug te vinden op plannen
Fiche 3: Leidingisolatie (niet aanwezig)	Er is geen asbestverdachte leidingisolatie aanwezig.	-
Fiche 4: Liftinfrastructuur (niet aanwezig)	Er is geen liftinfrastructuur aanwezig op de inspectielocatie.	-
Fiche 5: Pleisterwerk (niet aanwezig)	Er is geen pleisterwerk waarneembaar op de inspectielocatie.	-
Fiche 6: Schouw/rookgaskanaal (niet aanwezig)	Er is geen waarneembaar rookgaskanaal aanwezig op de inspectielocatie.	-
Fiche 7: CV-ketel (niet aanwezig)	Er is geen aparte CV-ketel aanwezig op de inspectielocatie.	-
Fiche 8: Mastiek (niet aanwezig)	Er is geen asbestverdachte mastiek aanwezig.	-
Fiche 9: Onderdak (niet aanwezig)	Er is geen te onderzoeken onderdak aanwezig op de inspectielocatie.	-
