Asbestinventarisattest

Demeesterstraat 19, 8550 Zwevegem
Gemeenschappelijke delen

Attestnummer : **20260827-000255.000**
Uitgegeven op : **27.08.2026**
Geldig tot : **Onbeperkt** (tenzij de toestand wijzigt)

Asbestveilig (maar mogelijk niet asbestvrij)

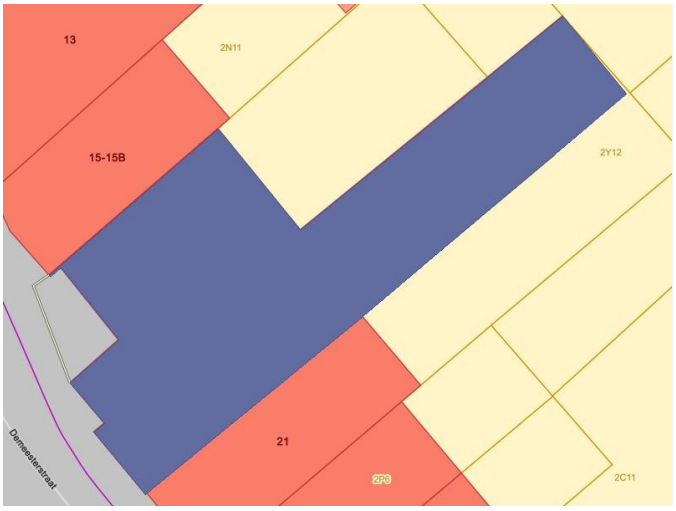
Zone 1: Gemeenschappelijke delen

Tijdens de inspectie vastgesteld:

0 Asbestmaterialen

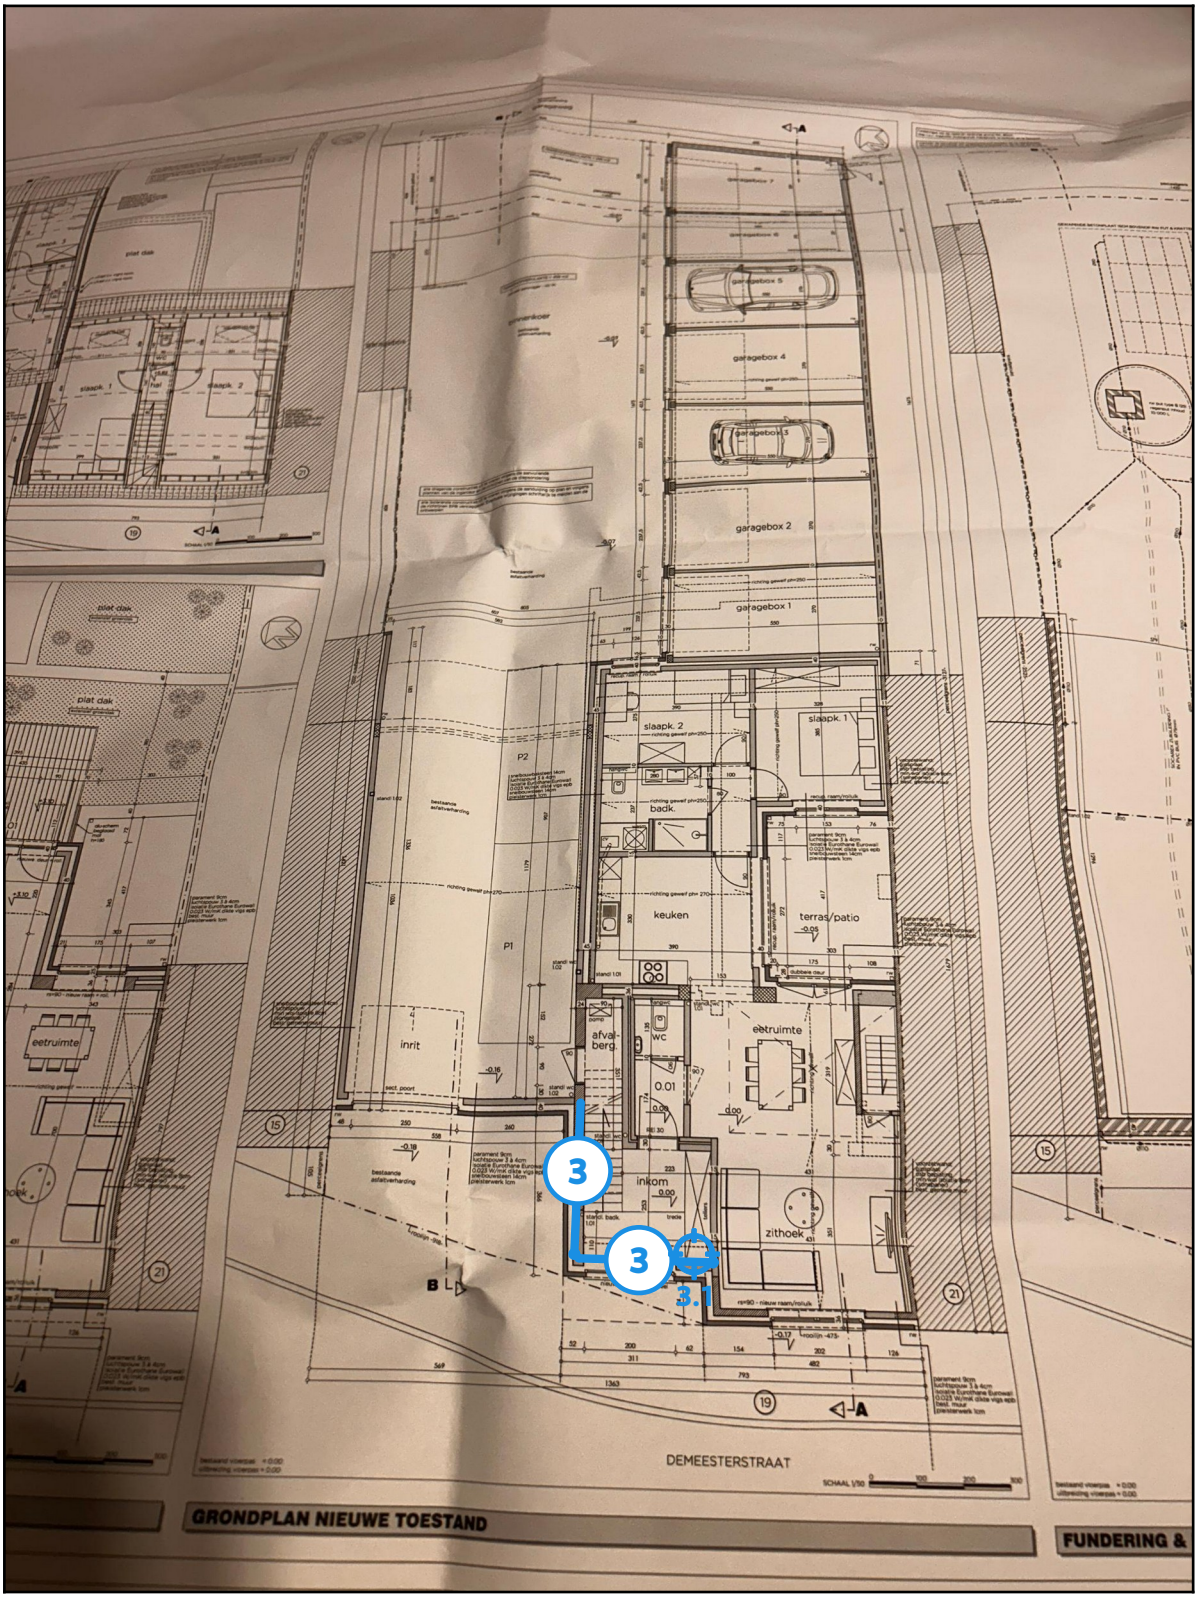
Plan 1.1: Gelijklvoers

3. Pleisterwerk muur inkomhal	Geen asbest	-
3.1 Code: 1B	Puntmonster	-

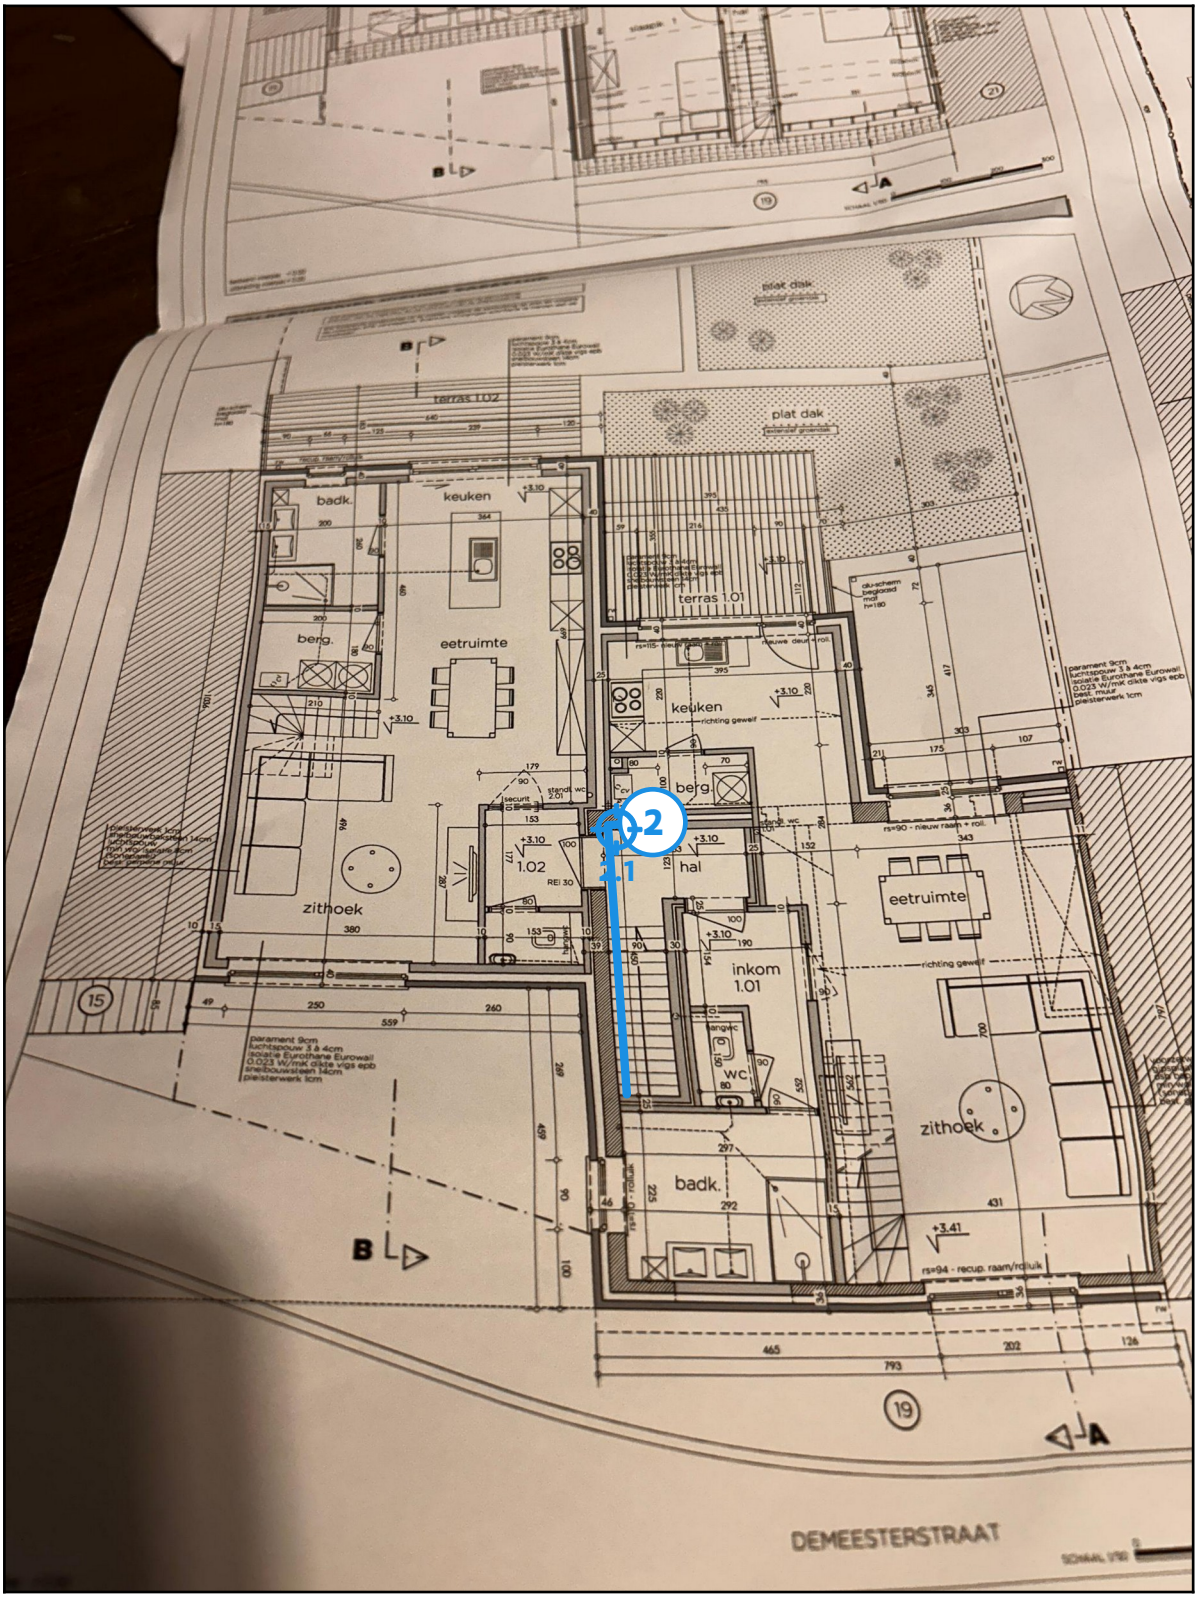
Plan 1.3: 1ste verdieping

2. Pleisterwerk muur 1ste verdieping	Geen asbest	-
2.1 Code: 1A	Puntmonster	-

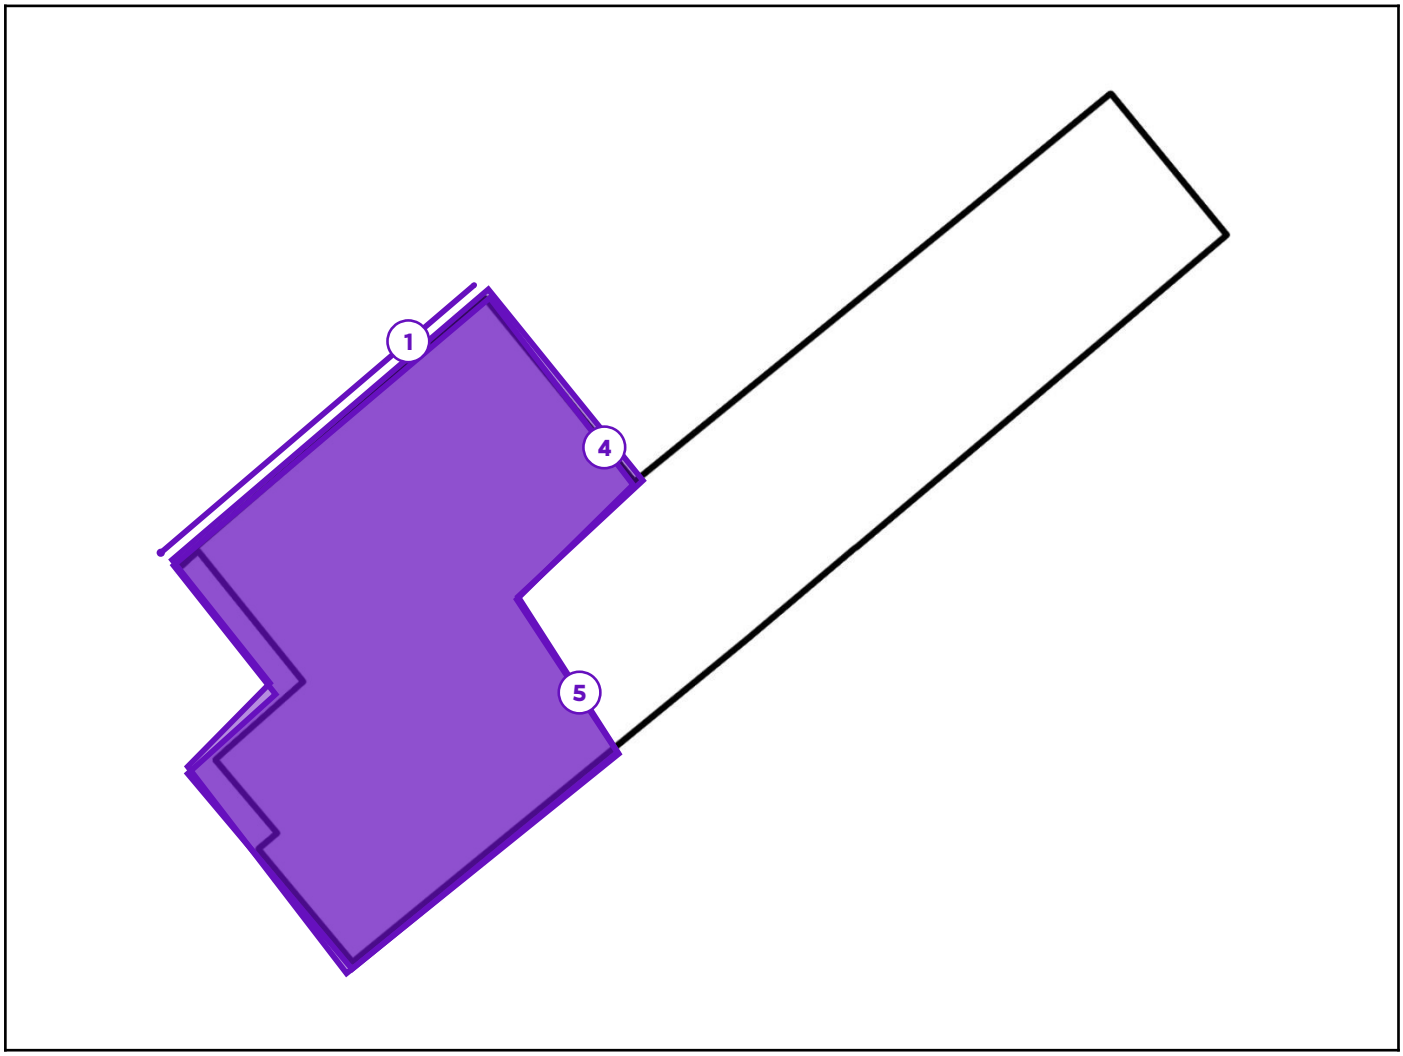
Plan 1.4: Gemeenschappelijke delen plan

Beschrijving	Type	Actie
1. Leien 2017	Advies	-
4. Onderdak is een doek	Overige ruimte of materiaal	-
5. Dakpannen in klei en de platte daken in EPDM	Overige ruimte of materiaal	-

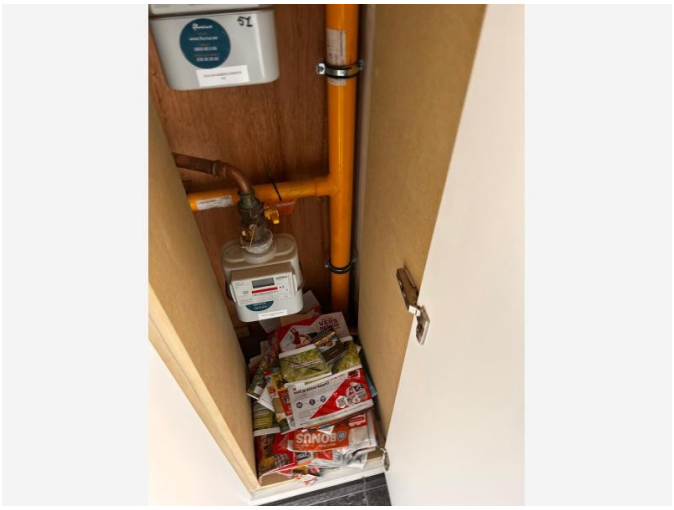
Fiche 3: Pleisterwerk muur inkomhal

Geen asbest

#	Type	Referentie	Resultaat
3.1	Puntmonster	1B	Geen asbest
