Asbestinventarisattest

Demeesterstraat 19/1, 8550 Zwevegem

Attestnummer : **20260827-000021.000**
Uitgegeven op : **27.08.2026**
Geldig tot : **Onbeperkt** (tenzij de toestand wijzigt)

Asbestveilig (maar mogelijk niet asbestvrij)

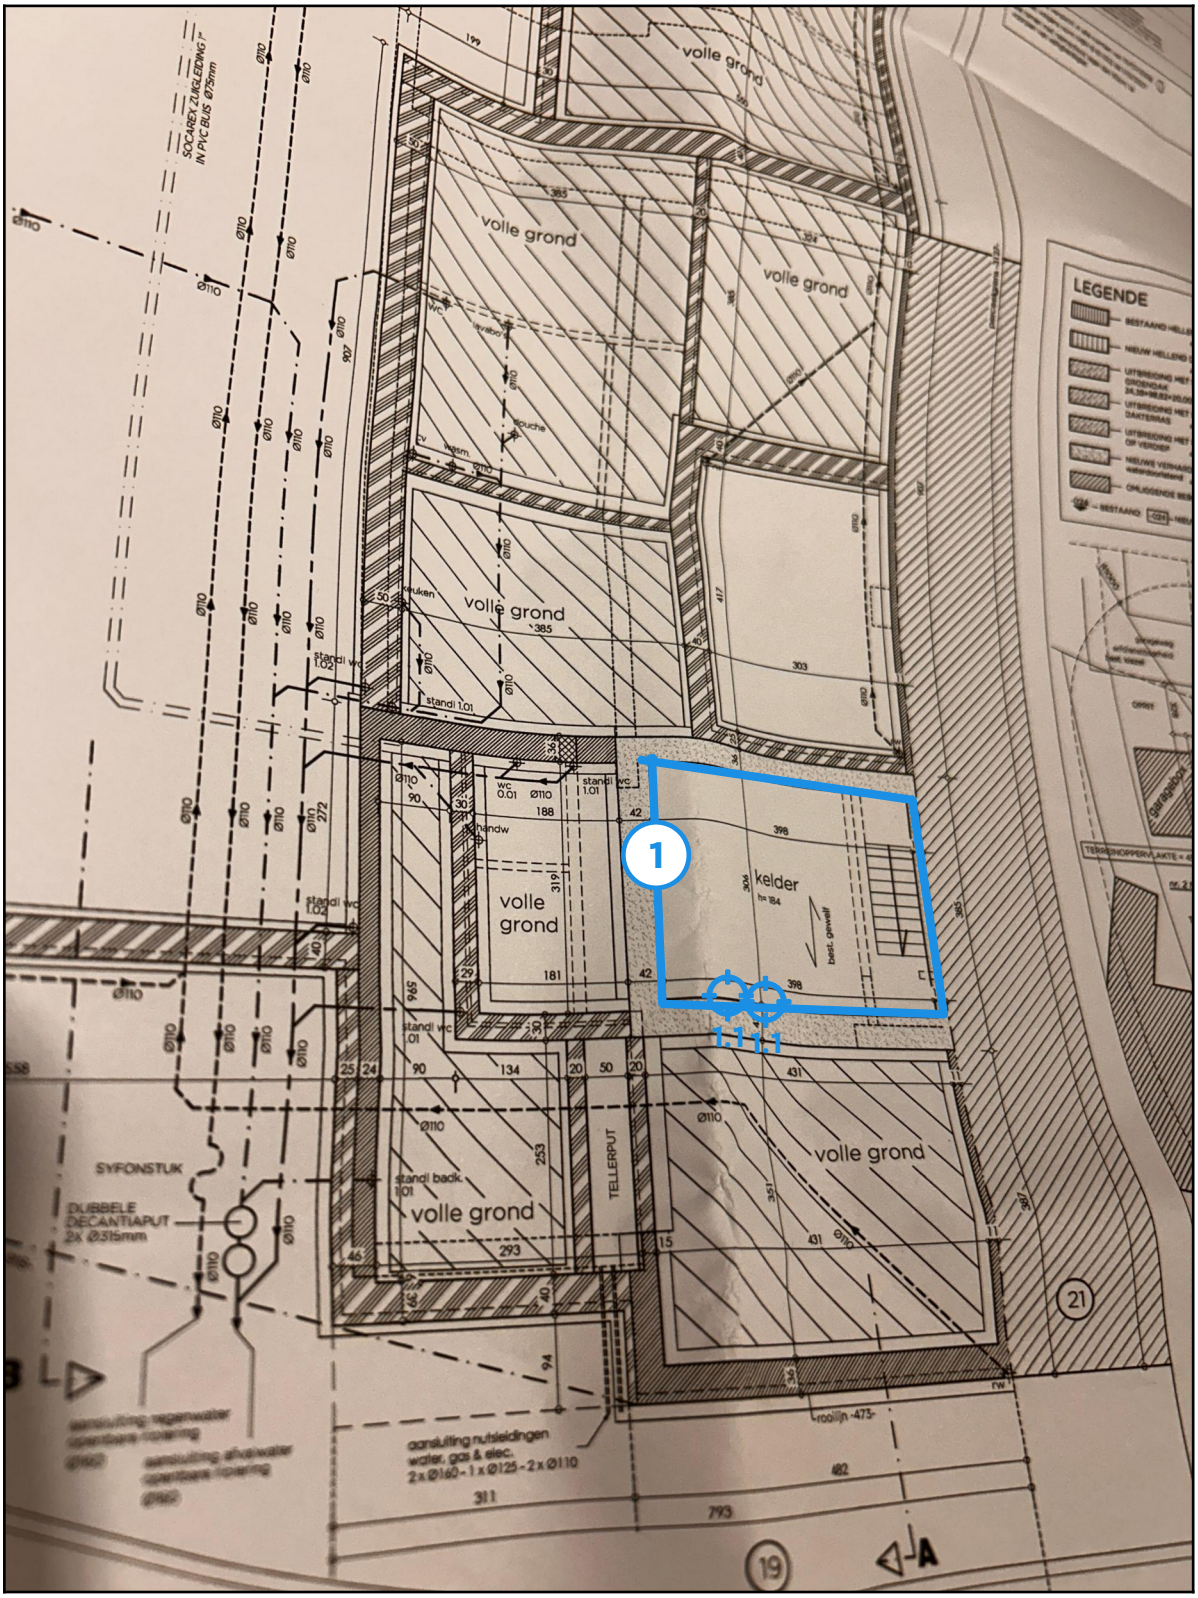
Plan 1.1: Kelder

1. Cementering kelder	Geen asbest	-
1.1 Code: 1	Mengmonster	-

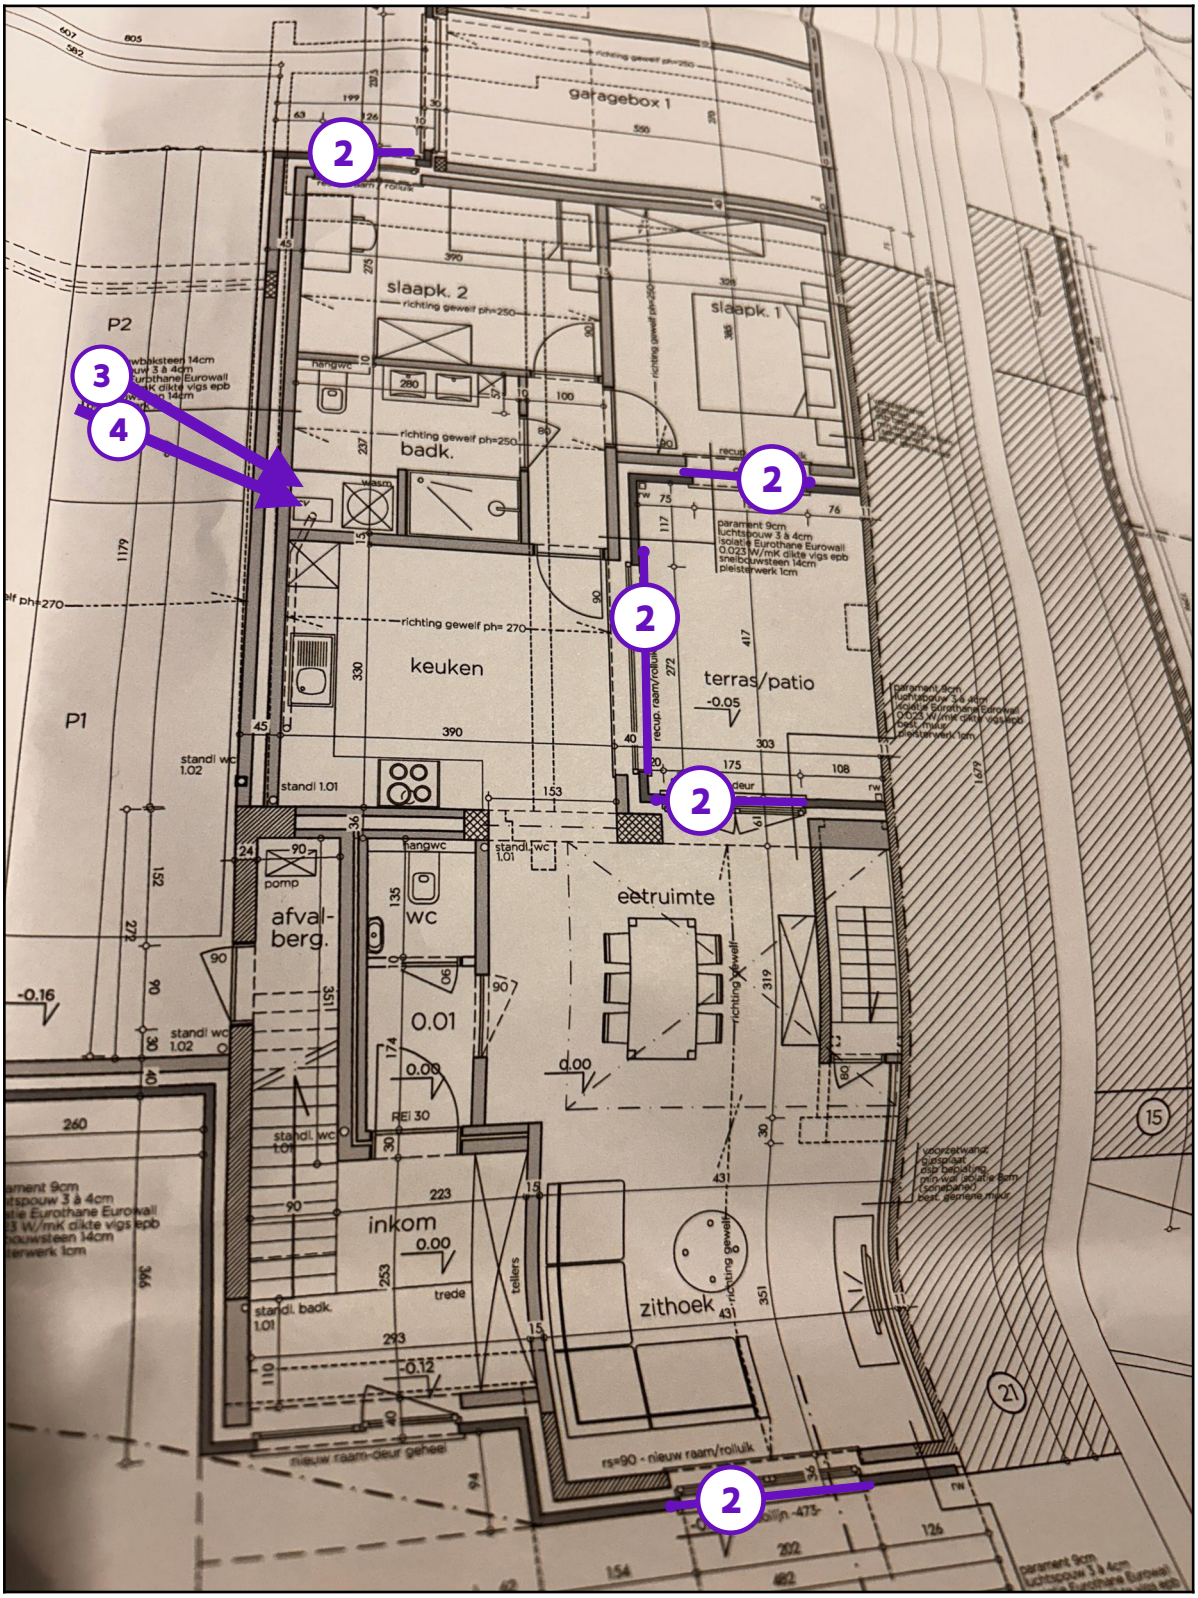
Plan 1.2: Gelijkvloers

2. Kit ramen/glas 2017	Overige ruimte of materiaal	-
3. Stookketel bouwjaar 2019	Overige ruimte of materiaal	-
4. Stookketel bouwjaar 2019	Overige ruimte of materiaal	-

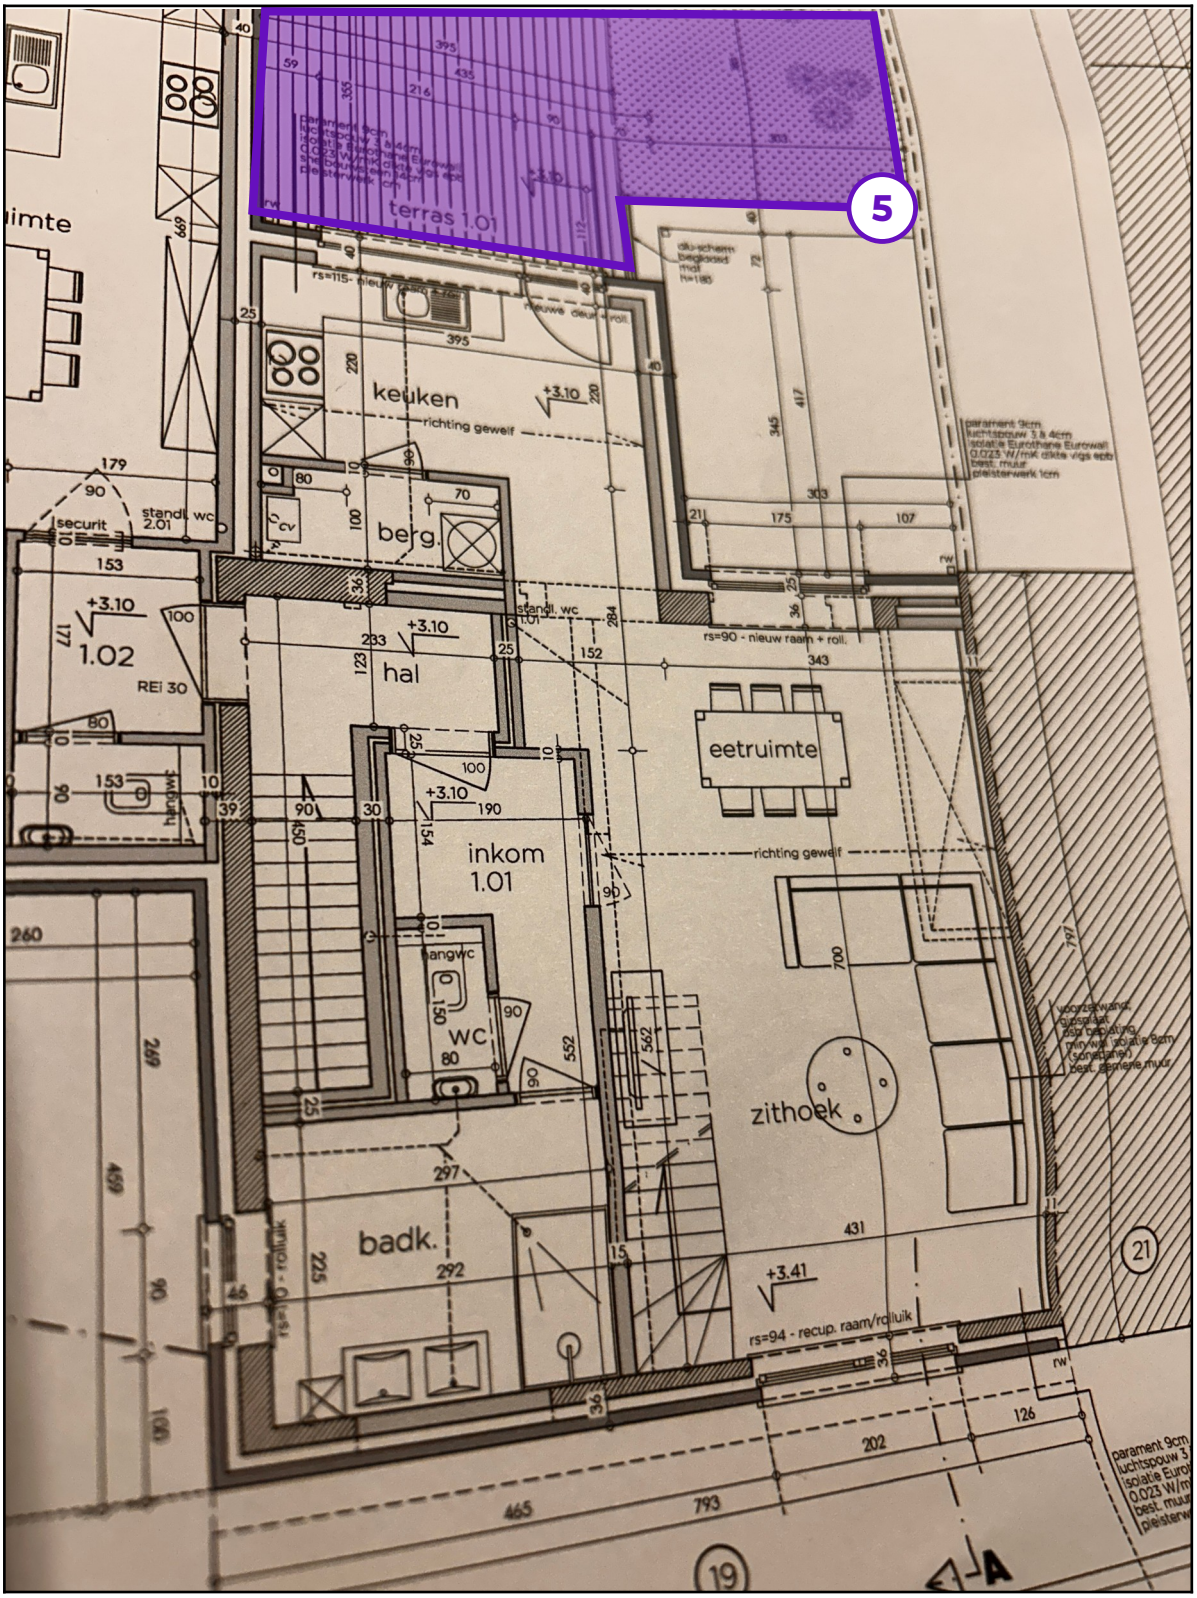
Plan 1.5: 1ste verdieping

5. Dakbedekking = EPDM	Overige ruimte of materiaal	-
