Asbestinventarisattest

Gabriëllastraat 13, 2020 Antwerpen

Attestnummer : **20261112-000311.000**
Uitgegeven op : **12.11.2026**
Geldig tot : **12.11.2036**

Niet-asbestveilig

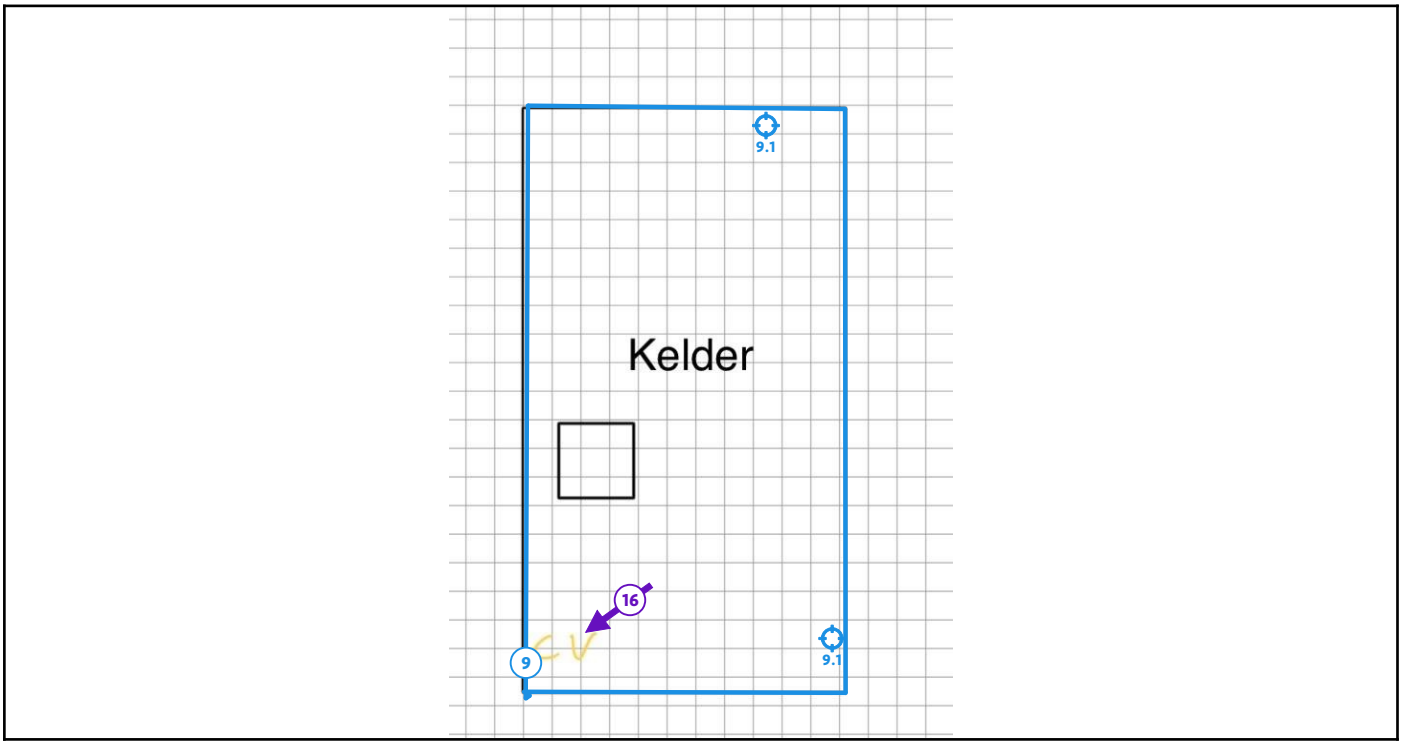
Plan 1.1: -1

Beschrijving	Type	Actie
9. Cementering kelder	Geen asbest	-
9.1 Code: M02	Mengmonster	-
16. Niet-asbestverdachte stookketel	Overige ruimte of materiaal	-

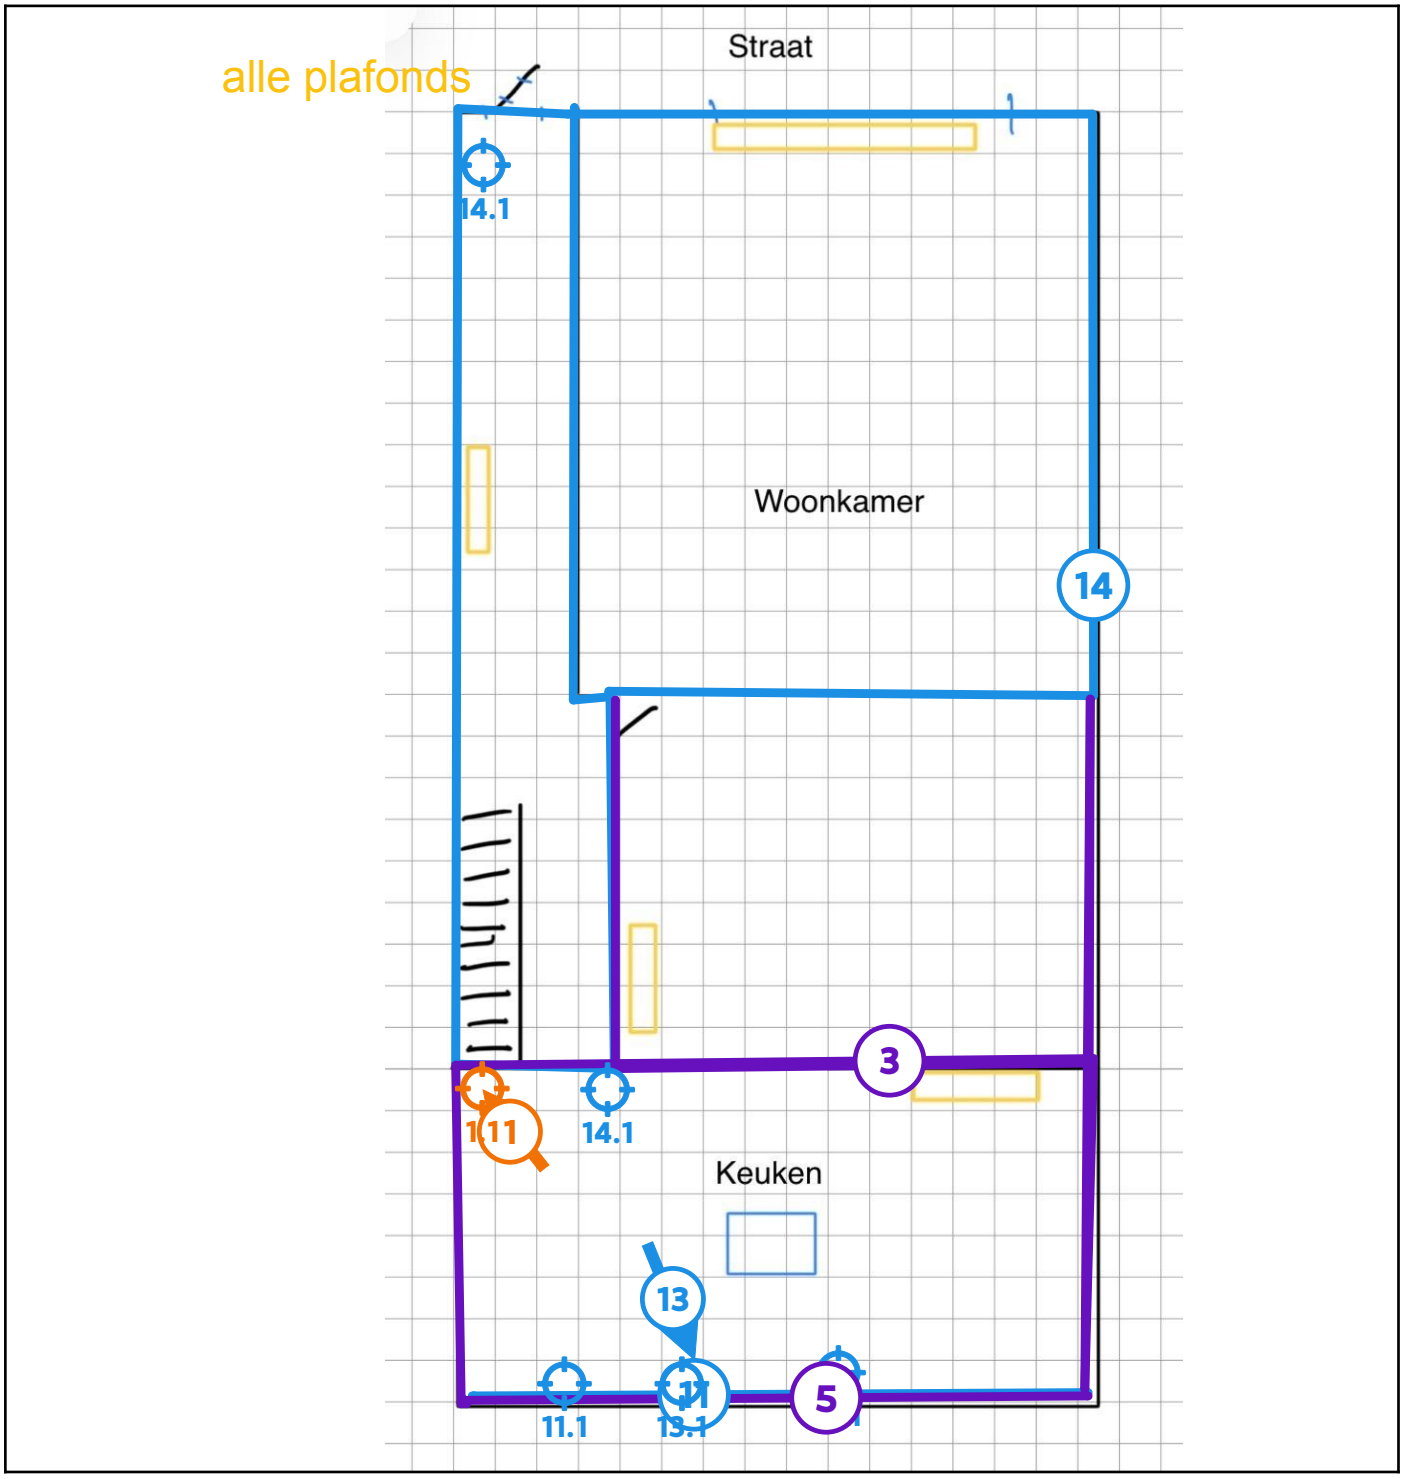
Plan 1.2: Gelijkvloers

Beschrijving	Type	Actie
1. Doek	Asbestmateriaal	Verwijderen
1.1 Code: M06	Puntmonster	-

3. Valse wand(en)/voorzetwand(en) - Gipskarton-Pvc-hout	Advies	-
5. Tegellijm achter wandtegels & plinten	Advies	-
7. Plafondafwerking in gipskarton/hout/pvc	Advies	-
11. Tegellijm	Geen asbest	-
11.1 Code: M07	Mengmonster	-
13. Coating spoelbak	Geen asbest	-
13.1 Code: M05	Puntmonster	-
14. Pleisterwerk wanden	Geen asbest	-
14.1 Code: M01	Mengmonster	-

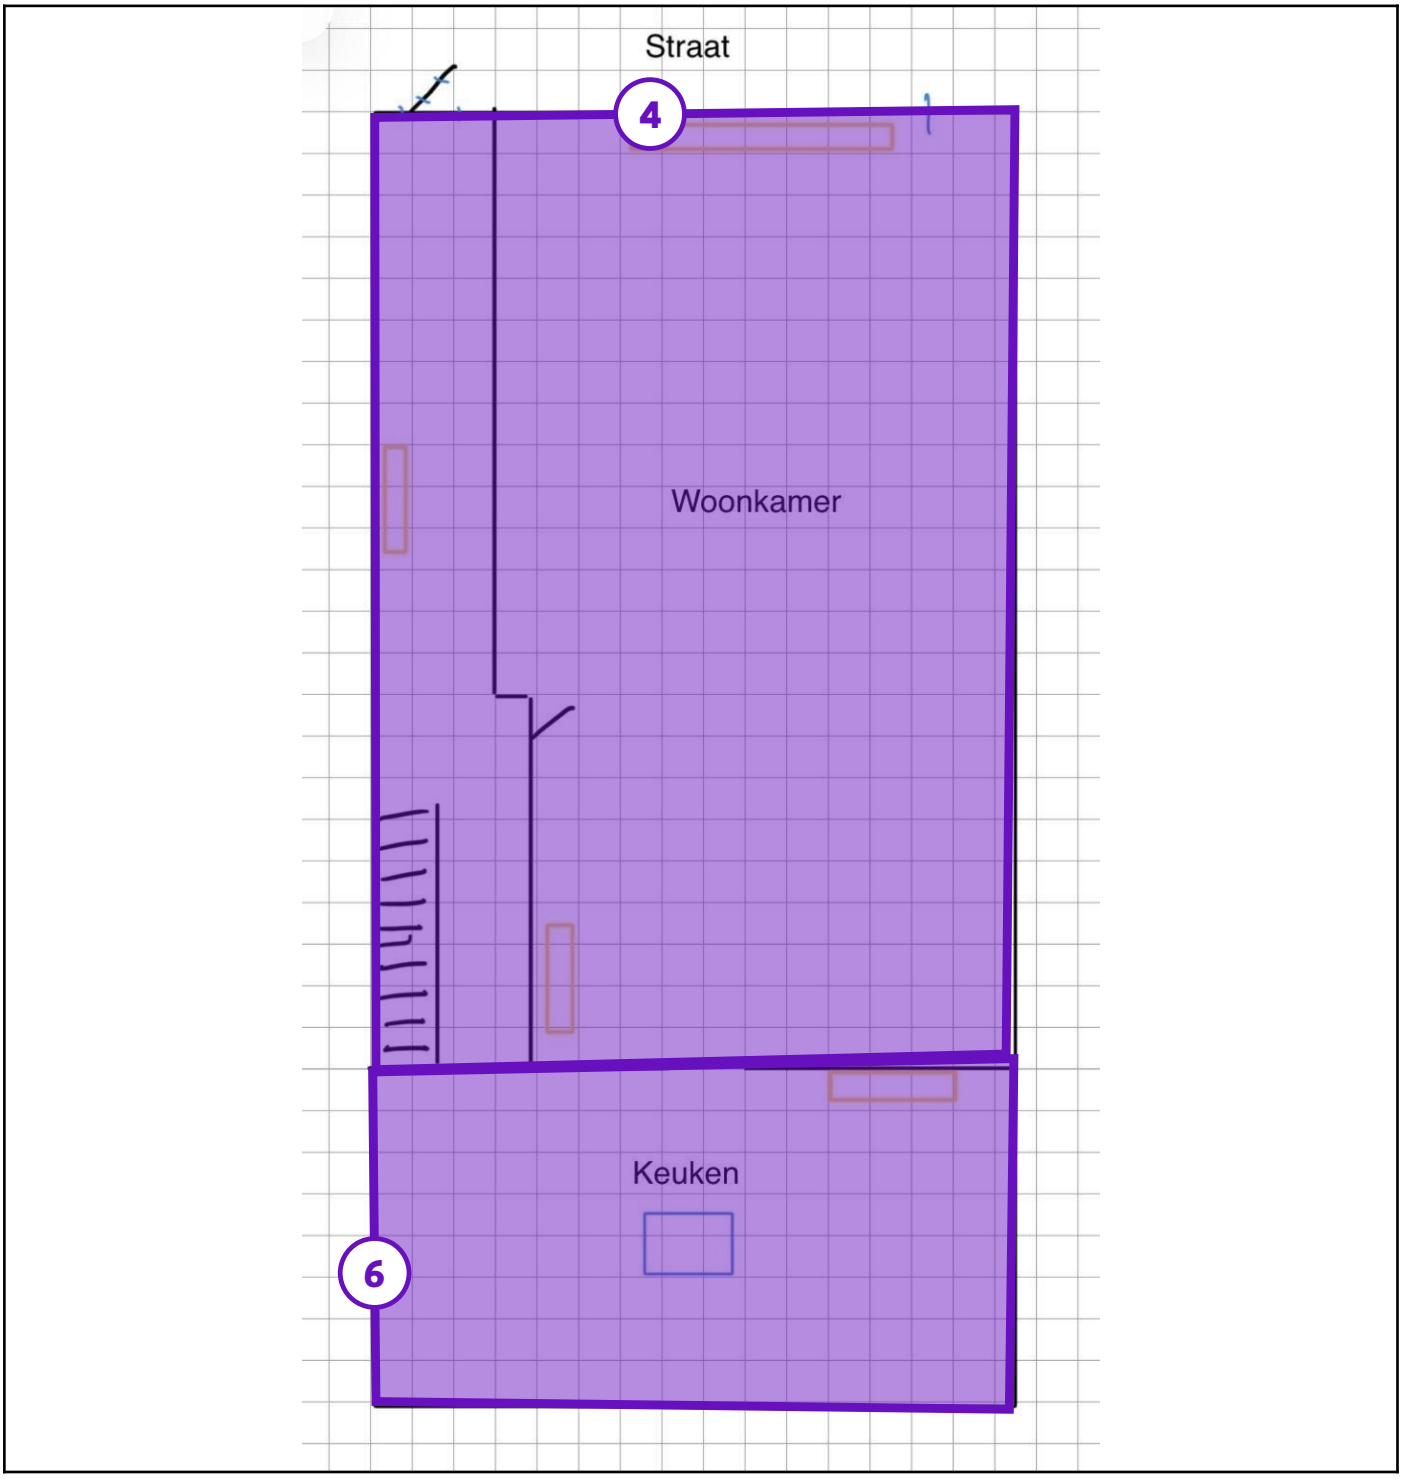
Plan 1.3: Gelijkvloers

Beschrijving	Type	Actie
4. Vloerbekleding - Niet verdacht	Advies	-
6. Tegellijm onder vloertegels	Advies	-

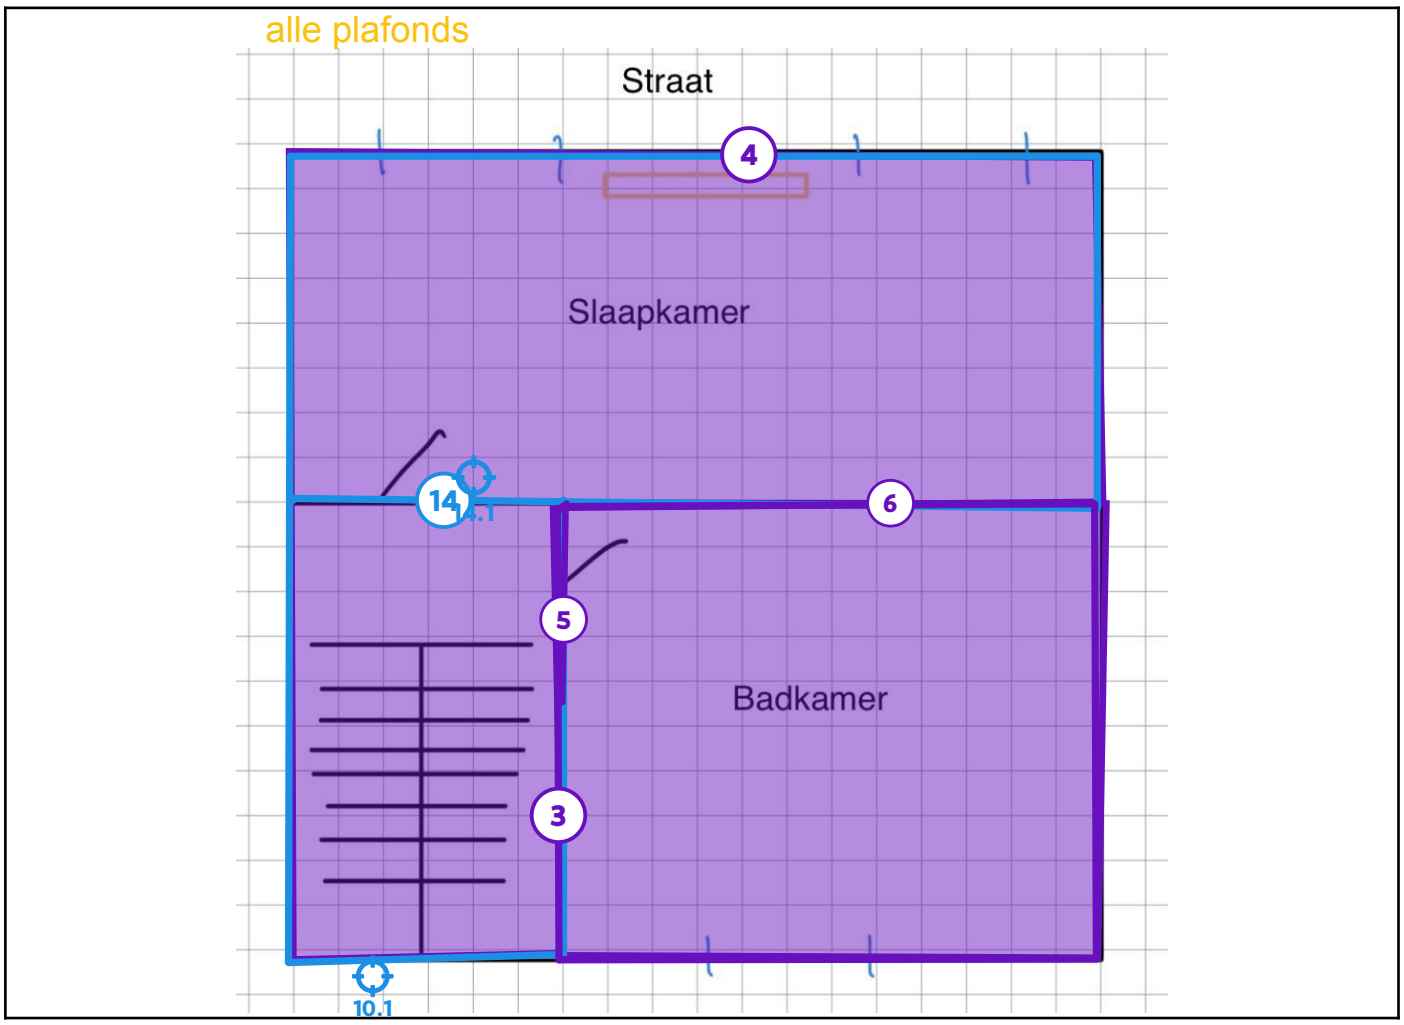
Plan 1.4: +1

Beschrijving	Type	Actie
3. Valse wand(en)/voorzetwand(en) - Gipskarton-Pvc-hout	Advies	-
4. Vloerbekleding - Niet verdacht	Advies	-
5. Tegellijm achter wandtegels & plinten	Advies	-
6. Tegellijm onder vloertegels	Advies	-
7. Plafondafwerking in gipskarton/hout/pvc	Advies	-
10. Stopverf	Geen asbest	-
10.1 Code: M04	Puntmonster	-

14. Pleisterwerk wanden	Geen asbest	-
14.1 Code: M01	Mengmonster	-

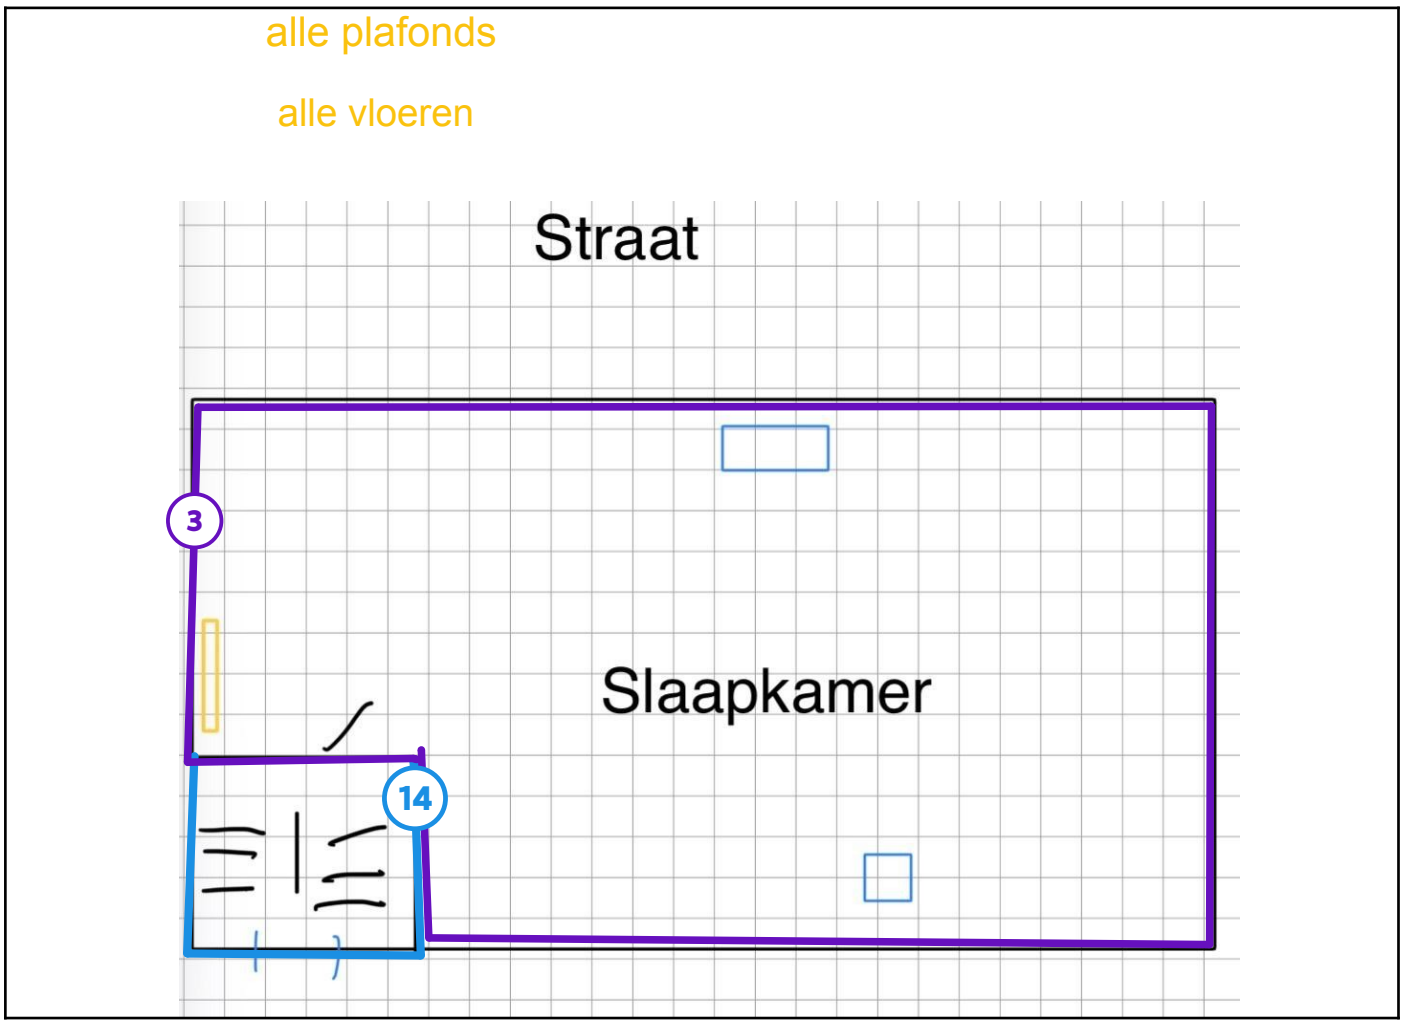
Plan 1.5: +2

Beschrijving	Type	Actie
3. Valse wand(en)/voorzetwand(en) - Gipskarton-Pvc-hout	Advies	-
4. Vloerbekleding - Niet verdacht	Advies	-
7. Plafondafwerking in gipskarton/hout/pvc	Advies	-
14. Pleisterwerk wanden	Geen asbest	-

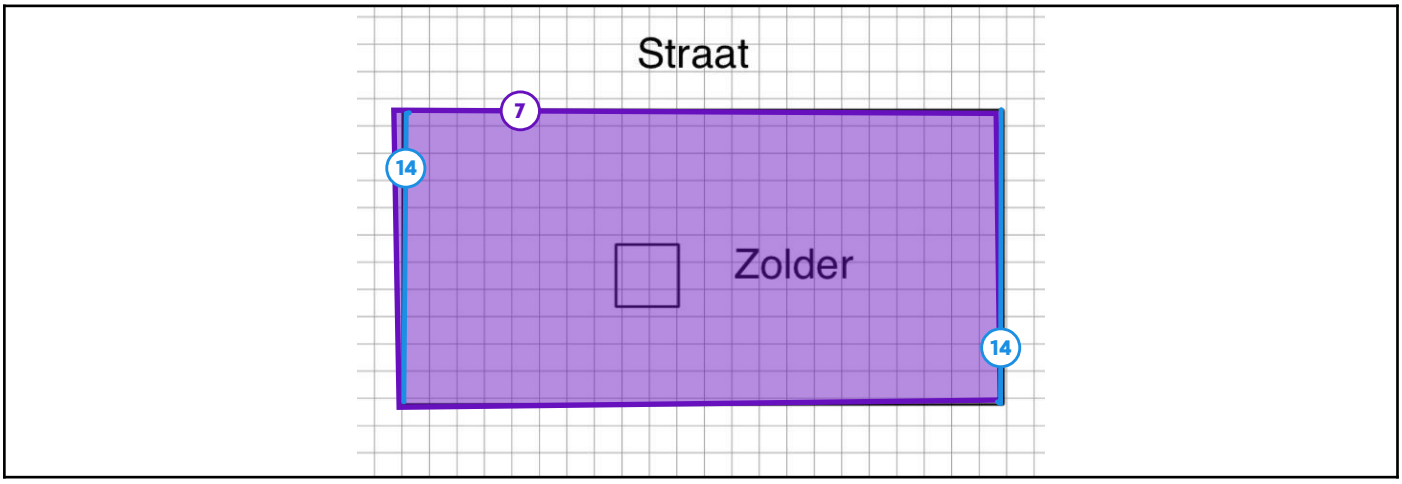
Plan 1.6: Zolder

Beschrijving	Type	Actie
7. Plafondafwerking in gipskarton/hout/pvc	Advies	-
14. Pleisterwerk wanden	Geen asbest	-

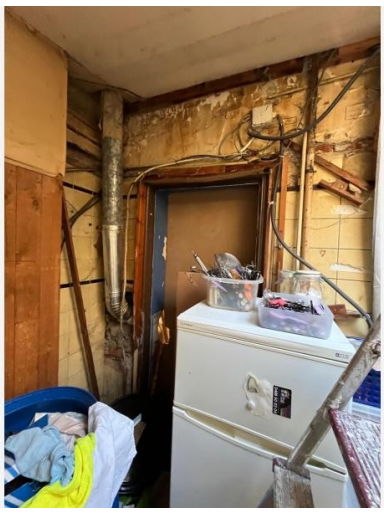
Fiche 1: Doek

Asbestmateriaal

Het asbestmateriaal valt onder de mijlpaal van 2034.

Eindbeoordeling materiaalrisico	Verhoogd materiaalrisico en/of verhoogde kans op vezelvrijgave

Gebondenheid	Categorie 3: niet-hechtgebonden met weinig of geen matrix
Asbestsoort (vezeltype)	Alleen chrysotiel aanwezig
Asbestconcentratie	Hoog (>= 50%)
Afschermingsgraad van het gehele materiaal	Geheel of deels vrij aan de binnenlucht, maar geen contact met binnenluchtstromen
Toestand van het materiaal	Licht beschadigd, licht verweerd. Intacte calciumsilicaatplaat of materiaal met categorie 3-gebondenheid

#	Type	Referentie	Resultaat
1.1	Puntmonster	M06	Chrysotiel

Beschrijving	Doek
Omgeving	Binnen
Primaire drager	HVAC infrastructuur en uitrusting
Asbestmateriaal	Textiel (doek, deken, kous, mantel, kledij, ...)
Bindmiddel van asbestmateriaal	Weinig of geen bindmiddel (textiel, bevlokking, ...)
Gebondenheid op basis van bindmiddel	Niet-hechtgebonden
Hoeveelheid (oppervlakte - dikte - aantal)	• 0,60 m^2 - 1,00 cm - 1 stuk
Totaal volume	0,006 m^3
Eenvoudig bereikbaar	Ja
Bevestigingswijze	• Geklemd
Identificatiemethode	Een monstername door de asbestdeskundige met laboanalyse door een asbestlabo.
Destructieve handeling voor identificatie	Nee

Verwijderen

- Verwijder dit asbestmateriaal zo snel mogelijk. Volg de toestand goed op.

- De toepassingen dienen in zijn geheel, zonder te breken en zonder stofvorming, verdere vergruizing verwijderd te worden. Gebruik hiervoor fixeermiddel om het asbestmateriaal eerst te fixeren.

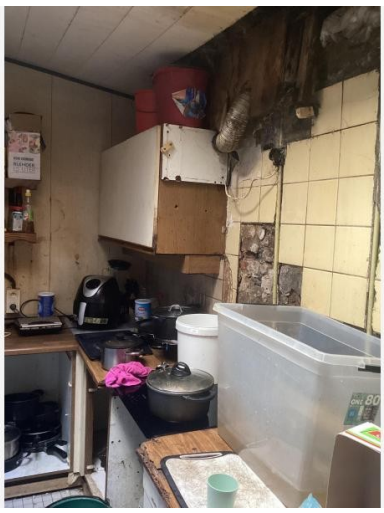
Fiche 2: Bakeliet - elektrisch materiaal

Asbestmateriaal

Het asbestmateriaal valt onder de mijlpaal van 2040.

Eindbeoordeling materiaalrisico	Laag materiaalrisico en/of verlaagde kans op vezelvrijgave

Gebondenheid	Categorie 1: hechtgebonden in oorsprong
Asbestsoort (vezeltype)	Crocidoliet aanwezig
Asbestconcentratie	Laag (< 50%)
Afschermingsgraad van het gehele materiaal	Geheel of deels vrij aan de binnenlucht, maar geen contact met binnenluchtstromen
Toestand van het materiaal	Onbeschadigd, niet verweerd

Beschrijving	Bakeliet - elektrisch materiaal
Omgeving	Binnen
Primaire drager	Communicatie en elektrische infrastructuur en uitrusting
Asbestmateriaal	Plaat, paneel, tablet - Type Bakeliet
Bindmiddel van asbestmateriaal	Kunststof of -hars
Gebondenheid op basis van bindmiddel	Hecht
Hoeveelheid (oppervlakte - dikte - aantal)	• 0,10 m^2 - 1,00 cm - 6 stuks
Totaal volume	0,006 m^3
Eenvoudig bereikbaar	Ja
Bevestigingswijze	• Geschroefd
Identificatiemethode	De asbestdeskundige beoordeelt het materiaal als asbestverdacht en dus asbesthoudend, en dit zonder monstername. Motivatie: De monstername brengt andere schade aan dan schade die inherent is aan de monstername.
Destructieve handeling voor identificatie	Nee
Opmerking	De genoteerde hoeveelheid betreft een schatting.

Zorgvuldig beheren

- Zorg voor een veilig beheer. Vermijd het beschadigen van het asbestmateriaal. Controleer de toestand jaarlijks op wijzigingen.
- Voer bijkomende staalname(s) uit.

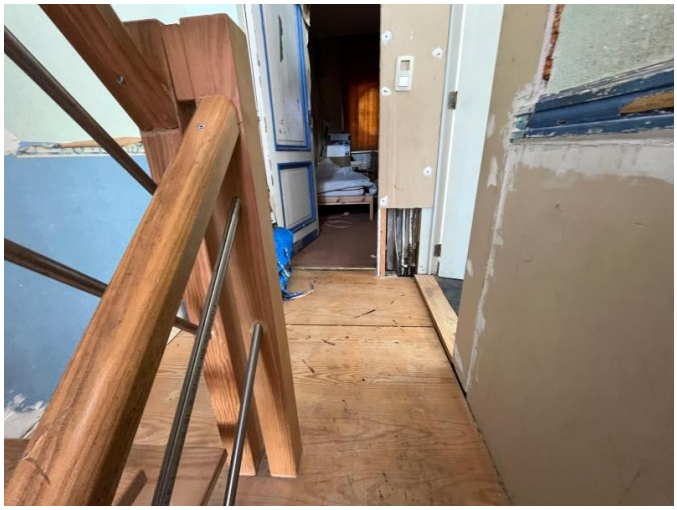
Fiche 4: Vloerbekleding - Niet verdacht

De aanwezige vloerbekleding is niet asbestverdacht. De onderliggende laag was echter niet inspecteerbaar zonder destructie tijdens de inspectie. Mogelijk is de onderliggende laag asbestverdacht.

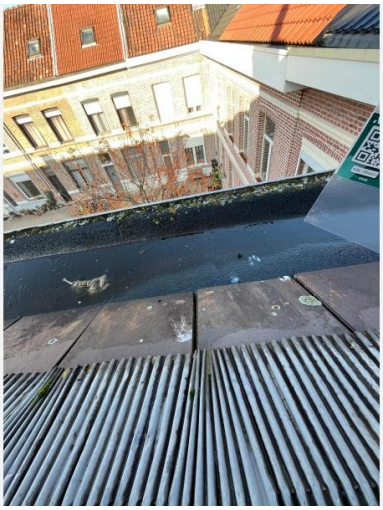
Fiche 8: Dakgootbedekking - Roofing

Geen asbest

#	Type	Referentie	Resultaat
8.1	Puntmonster	M08	Geen asbest

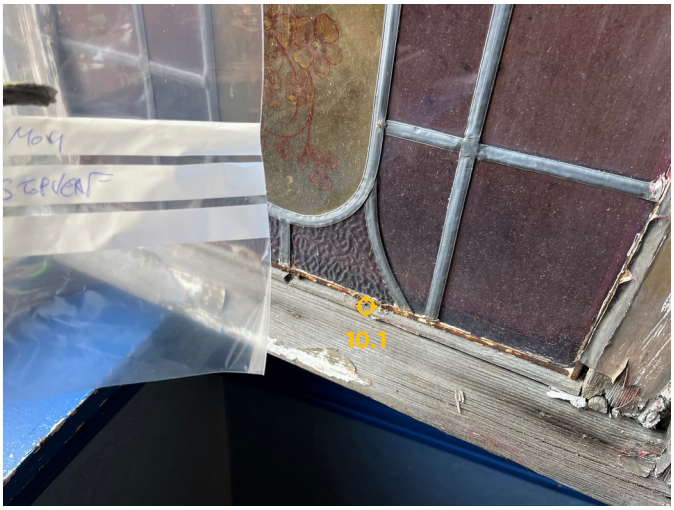
Fiche 10: Stopverf

Geen asbest

#	Type	Referentie	Resultaat
10.1	Puntmonster	M04	Geen asbest

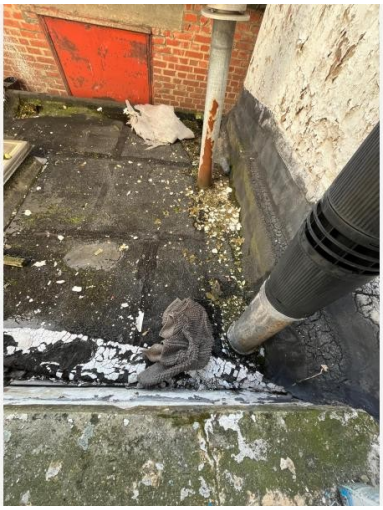
Fiche 12: Dakbedekking - Roofing

Geen asbest

#	Type	Referentie	Resultaat
12.1	Puntmonster	M03	Geen asbest
