Asbestinventarisattest

Beekstraat 76, 8730 Beernem

Attestnummer : **20250113-000319.000**
Uitgegeven op : **13.01.2025**
Geldig tot : **13.01.2035**

Niet-asbestveilig

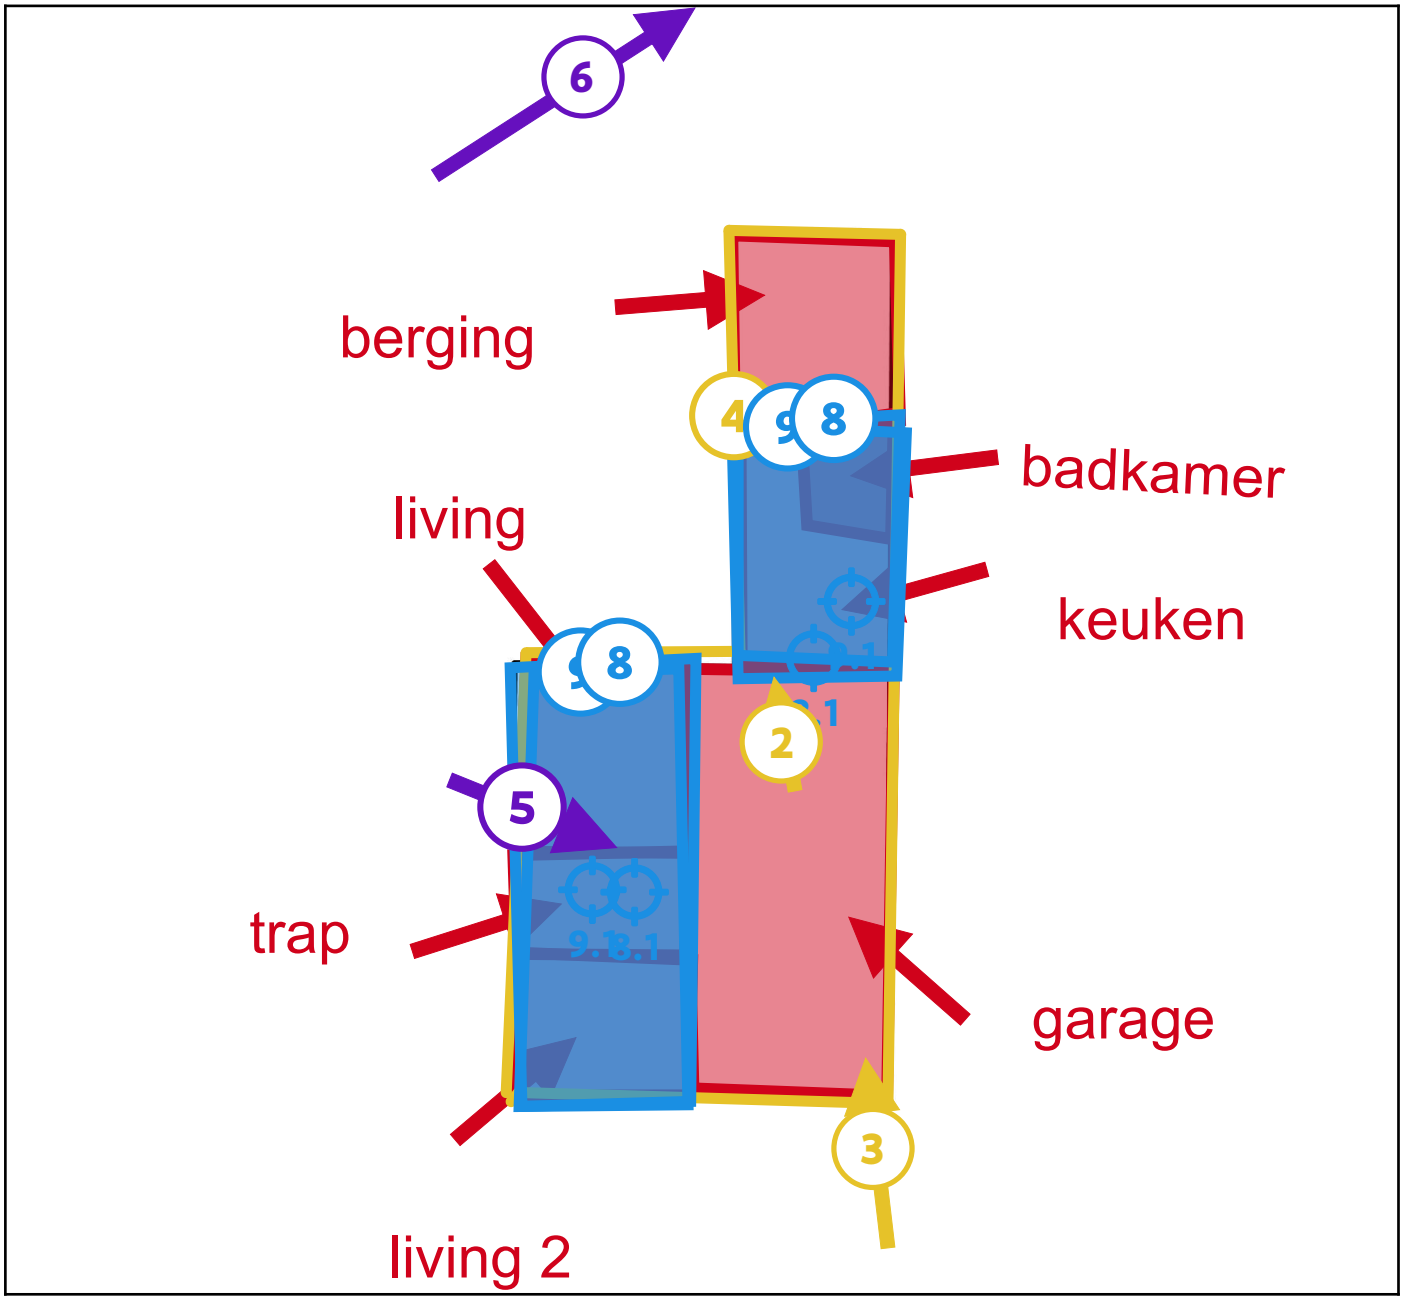
Plan 1.1: Glv

Beschrijving	Type	Actie
2. Schakelaar en schakelkast	Asbestmateriaal	Zorgvuldig beheren
3. Tellerkast bakeliet	Asbestmateriaal	Zorgvuldig beheren
4. roofing als waterkering in muur	Asbestmateriaal	Zorgvuldig beheren
5. Koord kachel verwijderd	Advies	-

6. Tuin	Advies	-
8. Pleisterwerk wanden	Geen asbest	-
8.1 Code: M01	Mengmonster	-
9. Pleisterwerk plafond	Geen asbest	-
9.1 Code: M02	Mengmonster	-

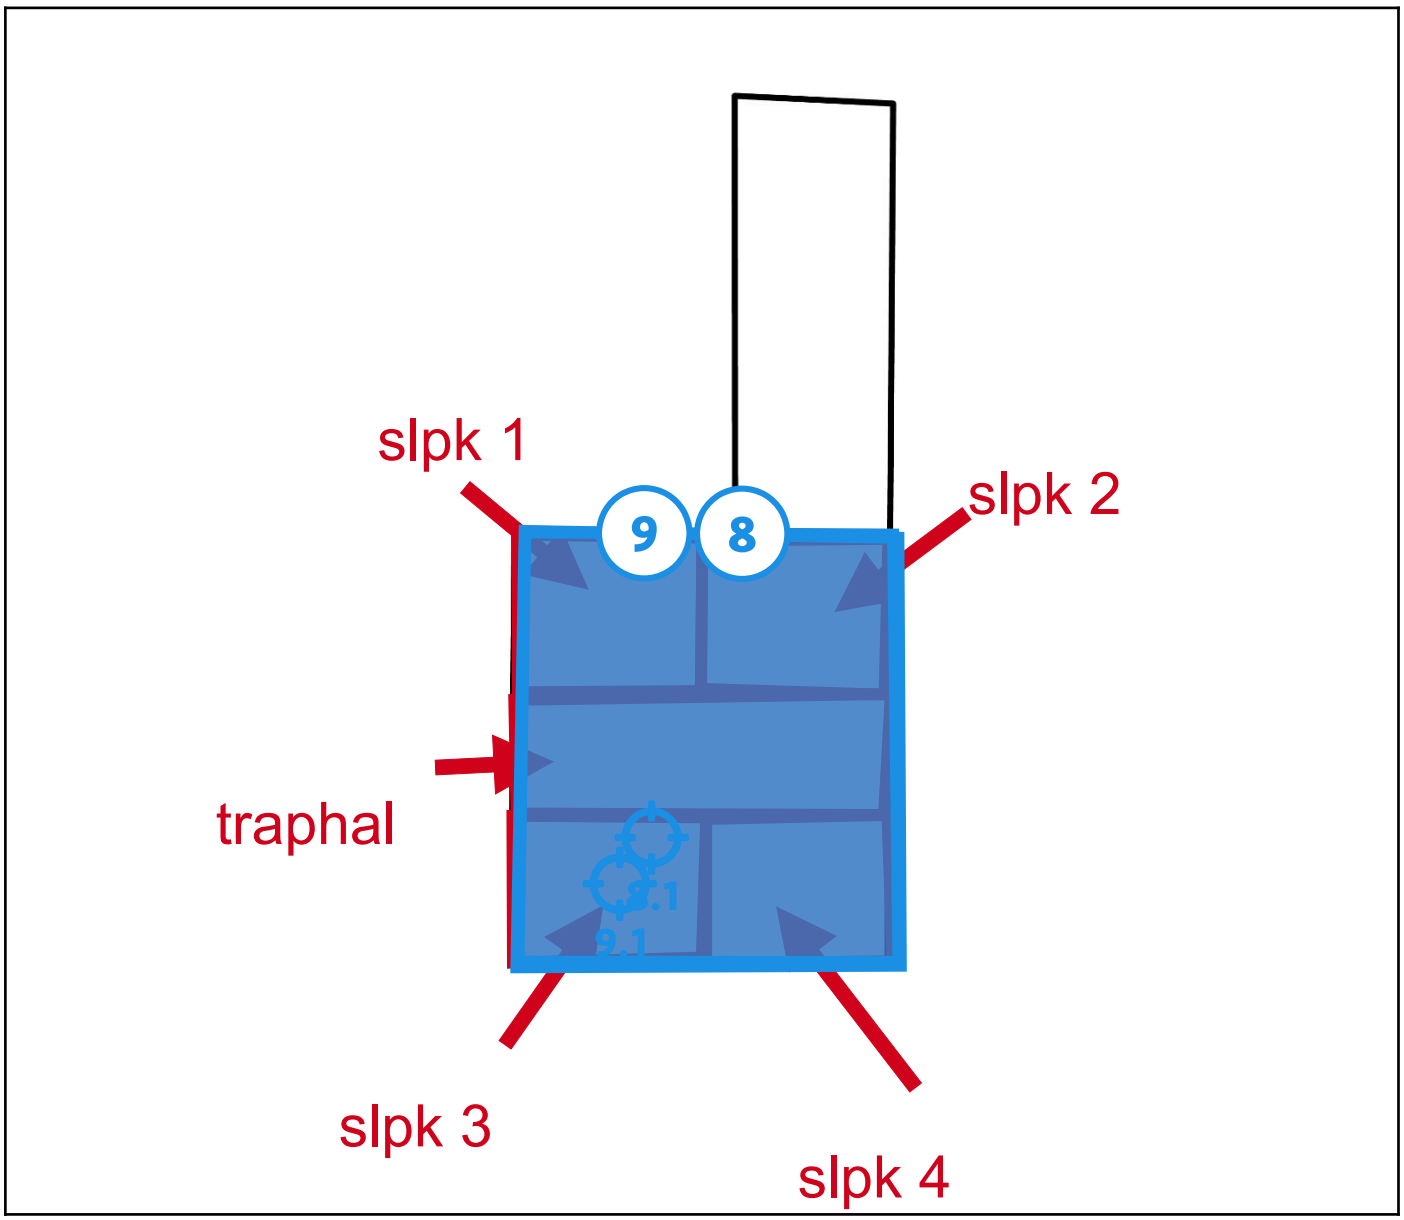
Plan 1.2: 1e

Beschrijving	Type	Actie
8. Pleisterwerk wanden	Geen asbest	-
8.1 Code: M01	Mengmonster	-
9. Pleisterwerk plafond	Geen asbest	-
9.1 Code: M02	Mengmonster	-

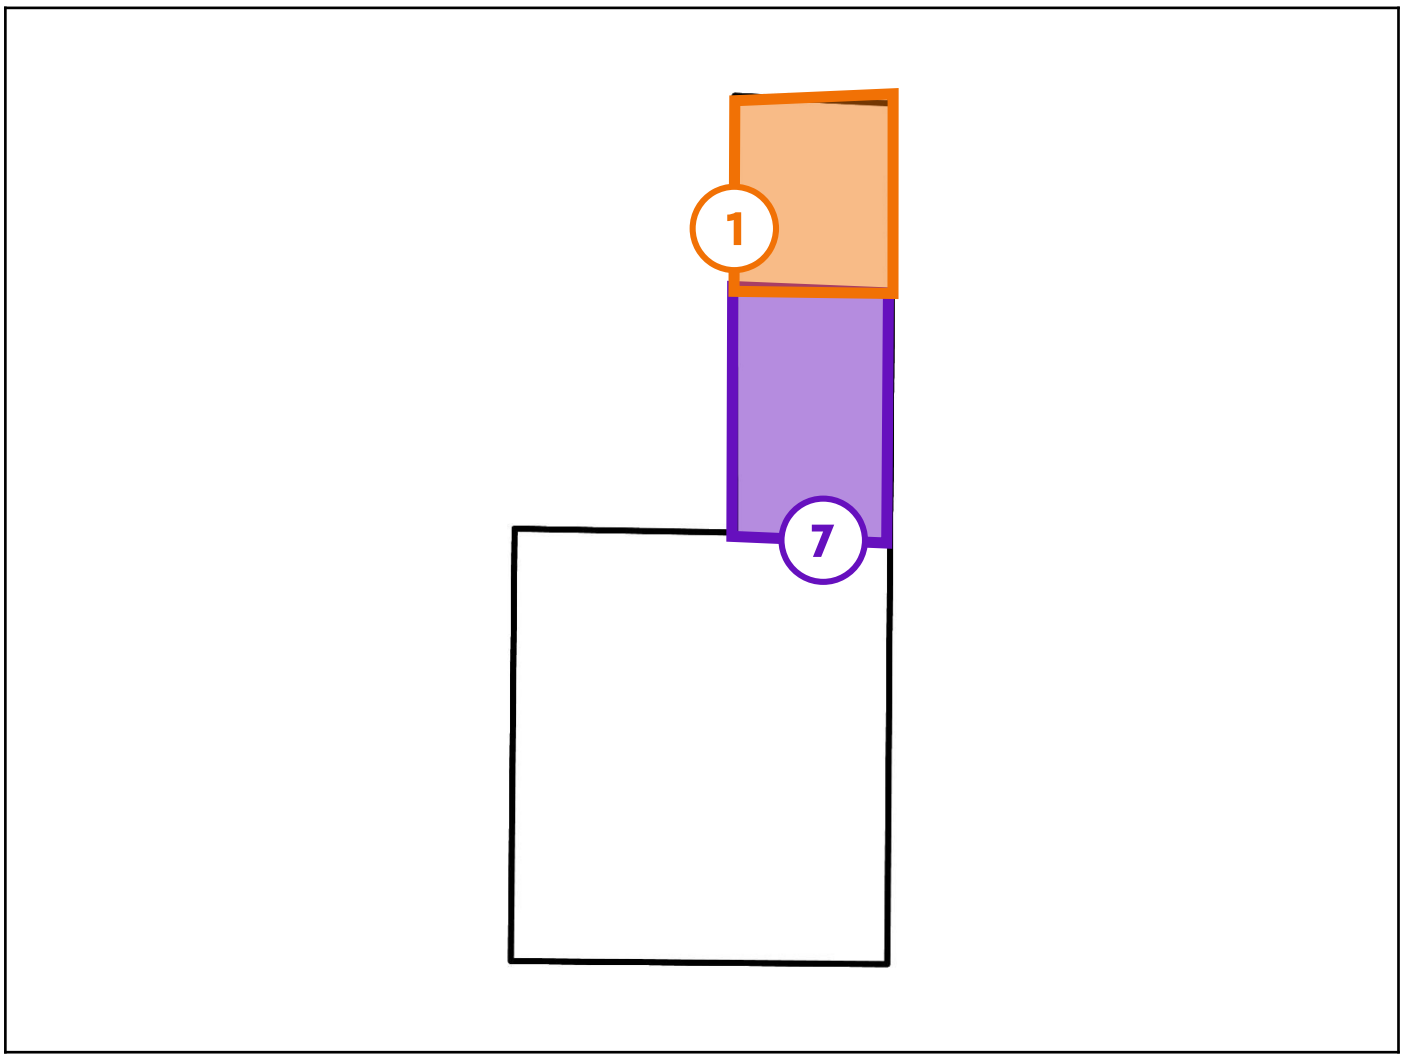
Plan 1.3: Dak

Beschrijving	Type	Actie
1. Roofing dakbedekking	Asbestmateriaal	Verwijderen
7. epdm dakbedekking	Advies	-

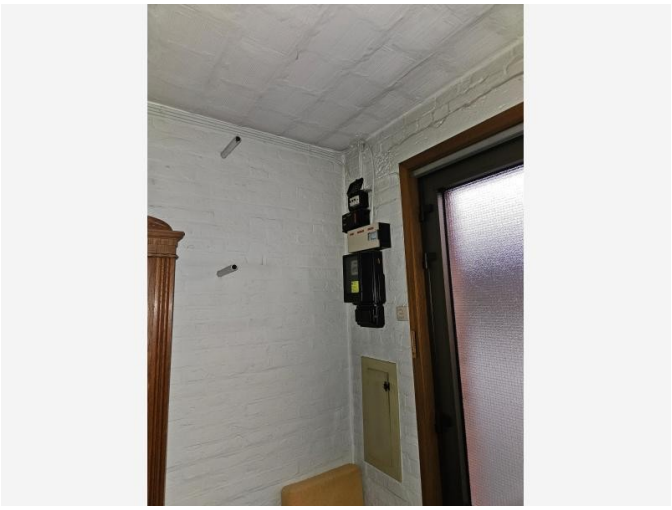
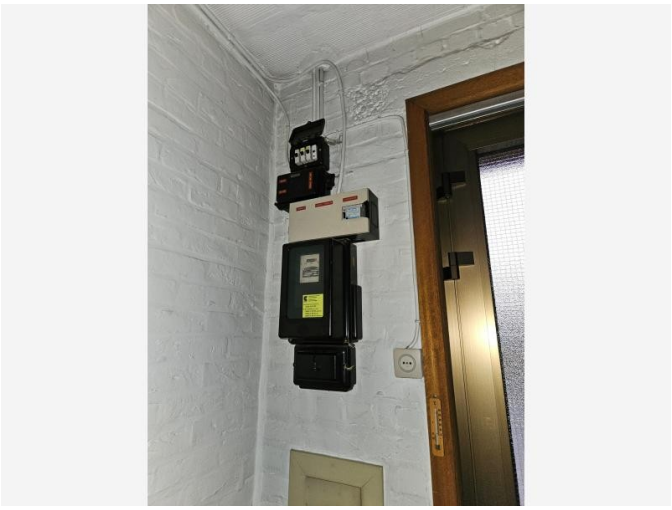
Fiche 3: Tellerkast bakeliet

Eindbeoordeling materiaalrisico	Laag materiaalrisico en/of verlaagde kans op vezelvrijgave

Gebondenheid	Categorie 1: hechtgebonden in oorsprong
Asbestsoort (vezeltype)	Crocidoliet aanwezig
Asbestconcentratie	Laag (< 50%)
Afschermingsgraad van het gehele materiaal	Geheel of deels (ook) vrij aan de binnenlucht
Toestand van het materiaal	Onbeschadigd, niet verweerd

Beschrijving	Tellerkast bakeliet
Omgeving	Binnen
Primaire drager	Binnenwand
Asbestmateriaal	Plaat, paneel, tablet - Type Bakeliet
Bindmiddel van asbestmateriaal	Kunststof of -hars
Gebondenheid op basis van bindmiddel	Hecht
Hoeveelheid (oppervlakte - dikte - aantal)	• 1,00 m^2 - 1,00 cm - 1 stuk
Totaal volume	0,01 m^3
Eenvoudig bereikbaar	Ja
Bevestigingswijze	• Geschroefd
Identificatiemethode	Vaststelling zonder monstername
Destructieve handeling voor identificatie	Nee
Opmerking	1 st in de garage aangetroffen

- Zorg voor een veilig beheer. Vermijd het beschadigen van het asbestmateriaal. Controleer de toestand jaarlijks op wijzigingen.

- Eenvoudige handelingen: mag via doe-het-zelf of door werknemer(s) met opleidingsattest eenvoudige handelingen
  Elektriciteitskasten en -tellers zijn eigendom van de netbeheerder. De beheerder zal deze op termijn zelf vervangen.

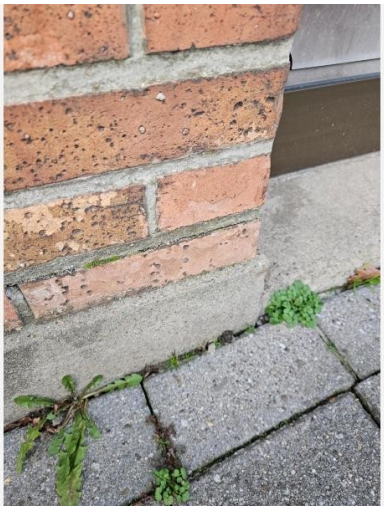
Fiche 4: roofing als waterkering in muur

Eindbeoordeling materiaalrisico	Laag materiaalrisico en/of verlaagde kans op vezelvrijgave

Gebondenheid	Categorie 1: hechtgebonden in oorsprong
Asbestsoort (vezeltype)	Alleen chrysotiel
Asbestconcentratie	Laag (< 50%)
Afschermingsgraad van het gehele materiaal	Geheel of deels vrij aan de buitenlucht
Toestand van het materiaal	Licht beschadigd, licht verweerd. Intact calciumsilicaatmateriaal of categorie III 'gebondenheid'

Beschrijving	roofing als waterkering in muur
Omgeving	Buiten
Primaire drager	Wand buitenschil
Asbestmateriaal	Dak- en gevelbekleding - Roofing
Bindmiddel van asbestmateriaal	Bitumen (roofing, teer, asfalt)
Gebondenheid op basis van bindmiddel	Hecht
Hoeveelheid (oppervlakte - aantal)	• 5,00 m^2 - 1 stuk
Totale oppervlakte	5,00 m^2
Eenvoudig bereikbaar	Ja
Bevestigingswijze	• Geklemd
Identificatiemethode	Vaststelling zonder monstername Motivatie: Onderzoeksbeperking verhinderde monstername
Destructieve handeling voor identificatie	Nee

- Zorg voor een veilig beheer. Vermijd het beschadigen van het asbestmateriaal. Controleer de toestand jaarlijks op wijzigingen.

- Eenvoudige handelingen: mag via doe-het-zelf of door werknemer(s) met opleidingsattest eenvoudige handelingen
  Deze roofing zal verwijderd worden met de afbraak van de woning omdat het onmogelijk te verwijderen is zonder de stabiliteit te hinderen. De te recupereren stukken worden achteraf zoveel mogelijk apart afgevoerd.

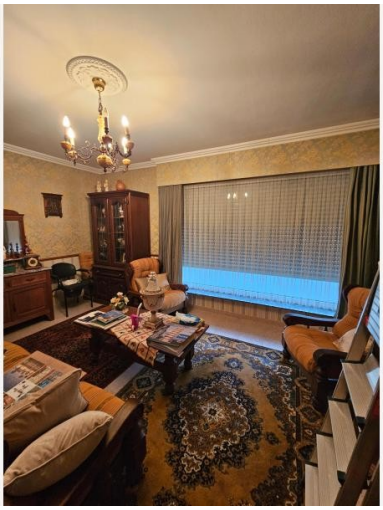
Fiche 8: Pleisterwerk wanden

Geen asbest

#	Type	Referentie	Resultaat
8.1	Mengmonster	M01	Geen asbest

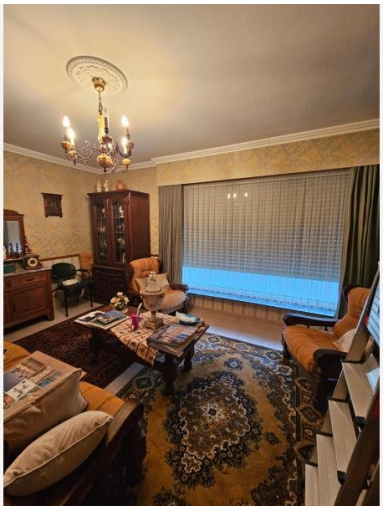
Fiche 9: Pleisterwerk plafond

Geen asbest

#	Type	Referentie	Resultaat
9.1	Mengmonster	M02	Geen asbest
