Asbestinventarisattest

Lijsterstraat 13, 2590 Berlaar

Attestnummer : **20260910-000279.000**
Uitgegeven op : **10.09.2026**
Geldig tot : **10.09.2036**

Asbestveilig (maar niet asbestvrij)

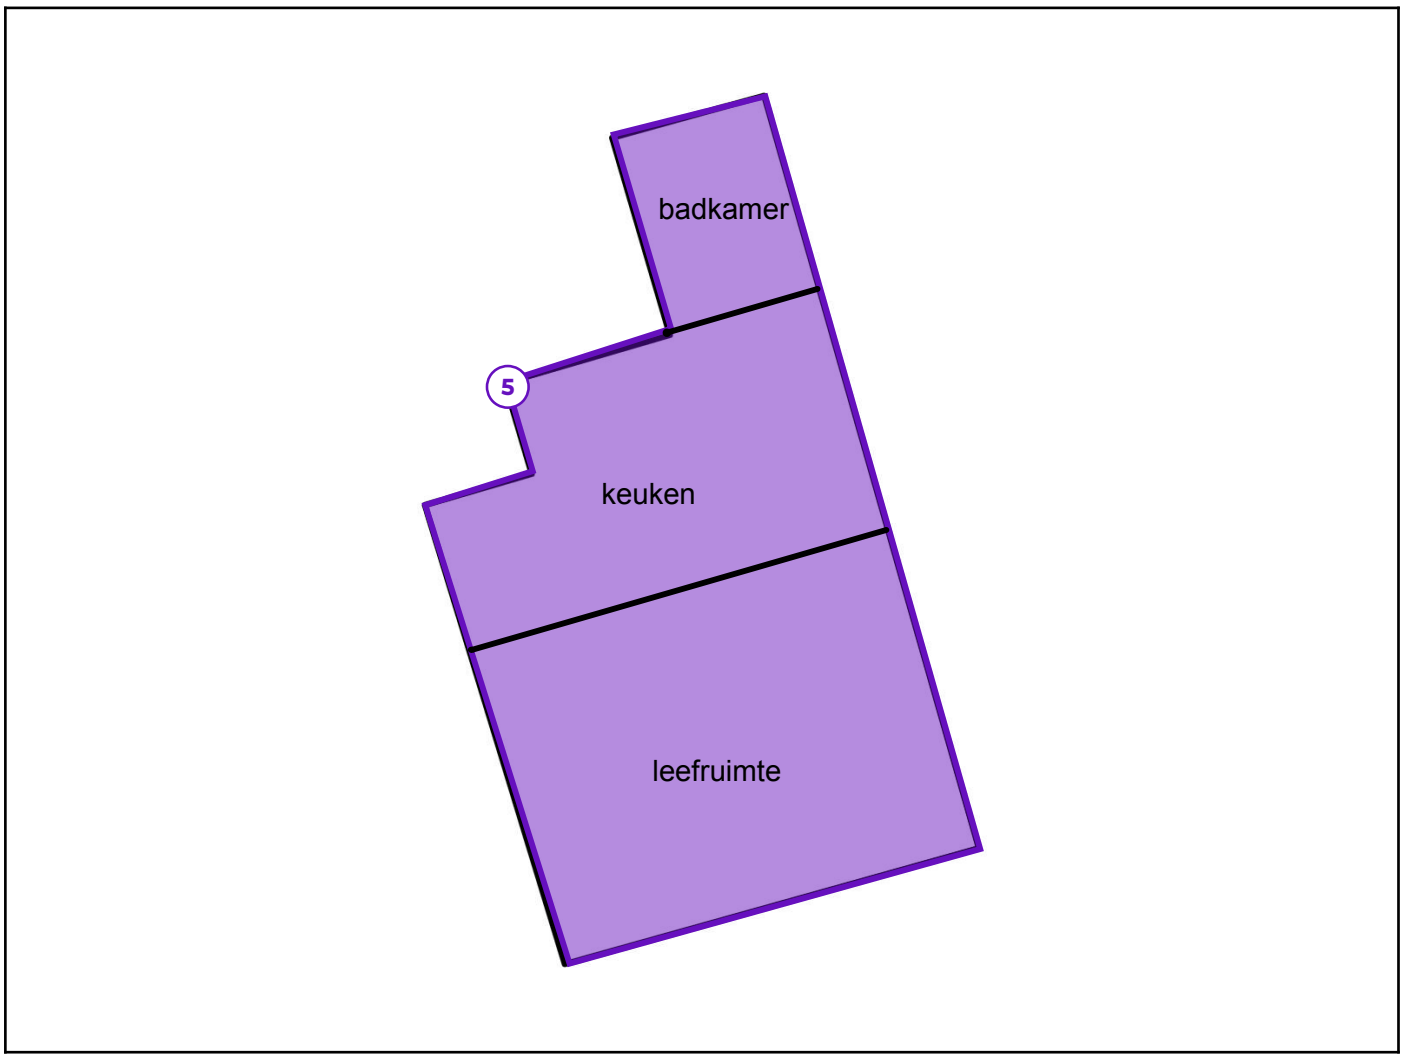
Plan 1.1: Woning plan glv

Beschrijving	Type	Actie
5. Verlaagd plafond	Advies	-

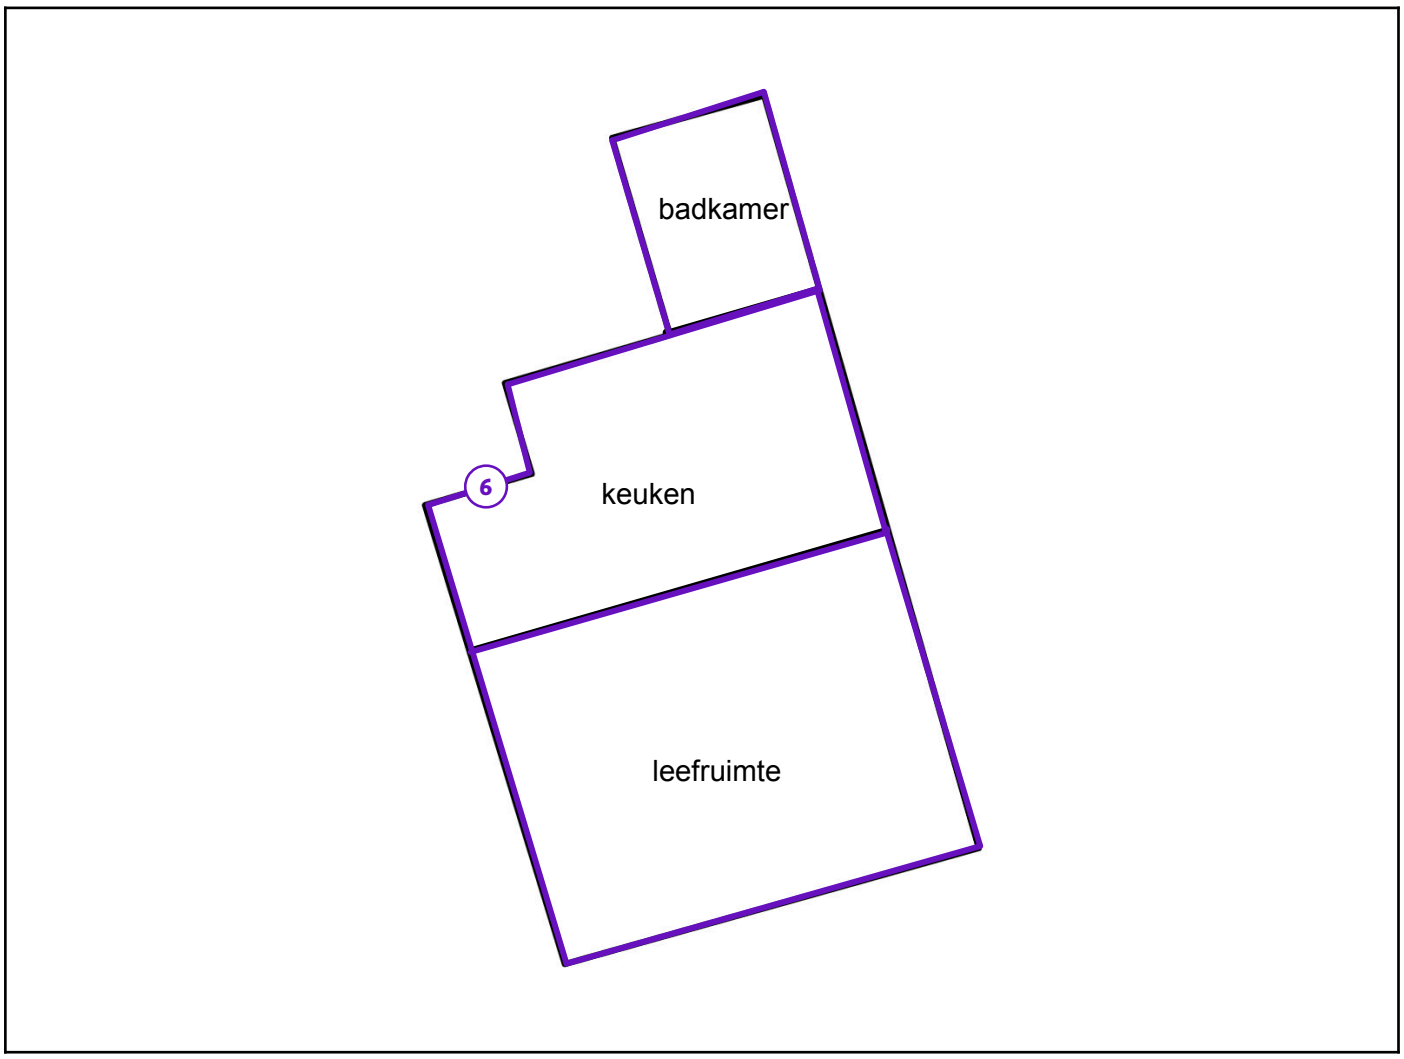
Plan 1.2: Woning plan glv

Beschrijving	Type	Actie
6. Voorzetwanden	Advies	-

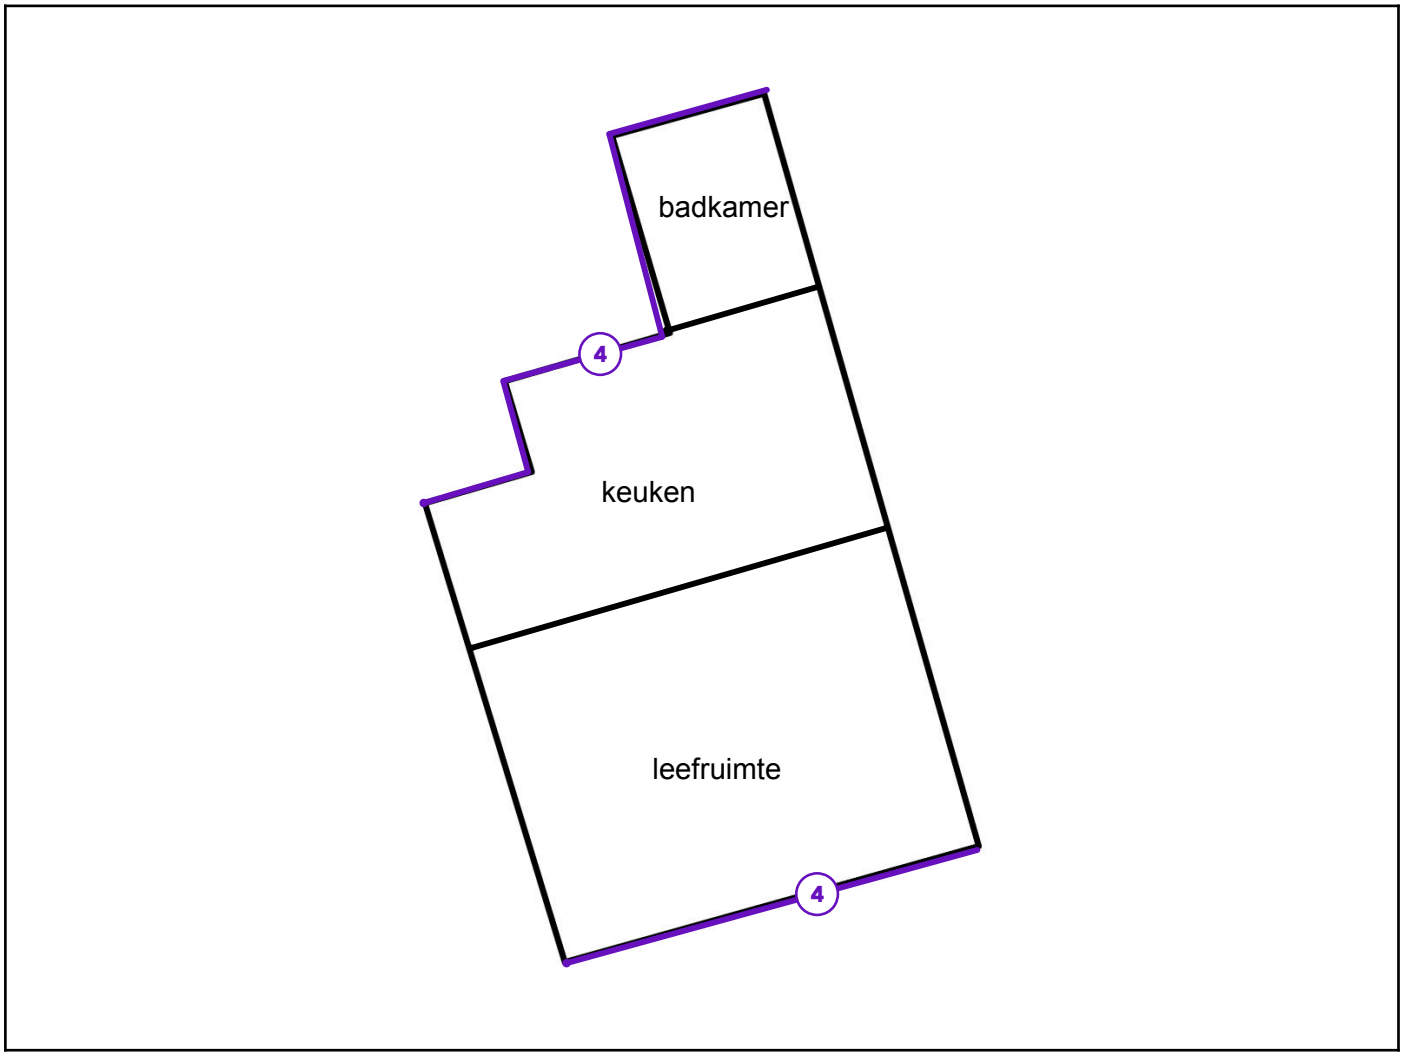
Plan 1.3: Woning plan glv

Beschrijving	Type	Actie
4. Cementering buiten	Advies	-

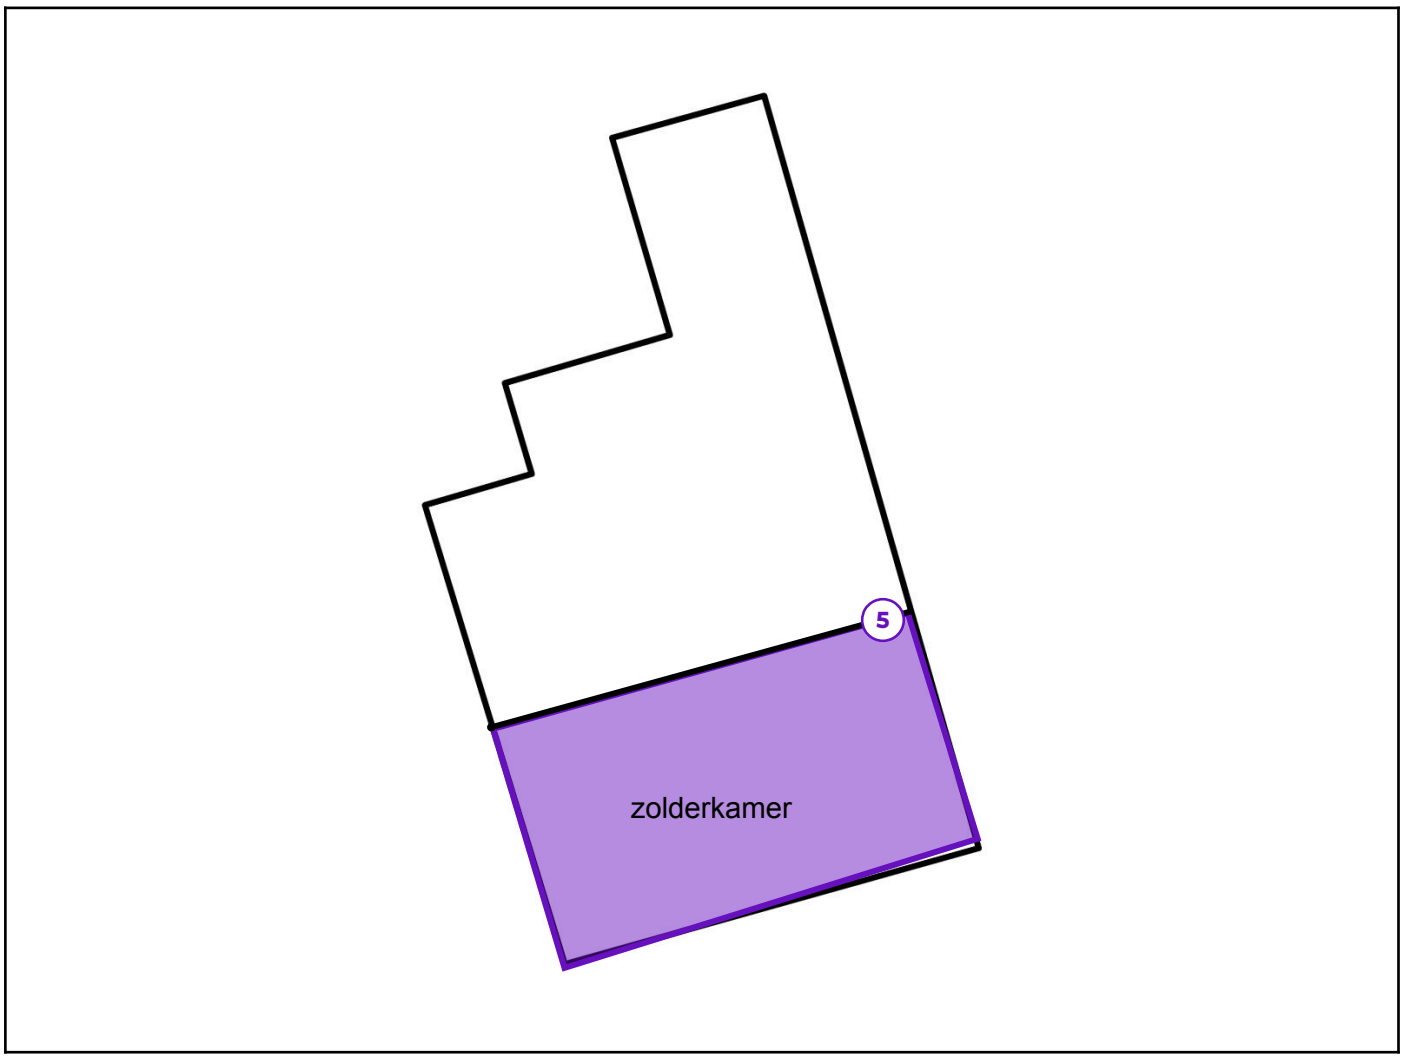
Plan 1.4: Woning plan zolderkamer

Beschrijving	Type	Actie
5. Verlaagd plafond	Advies	-

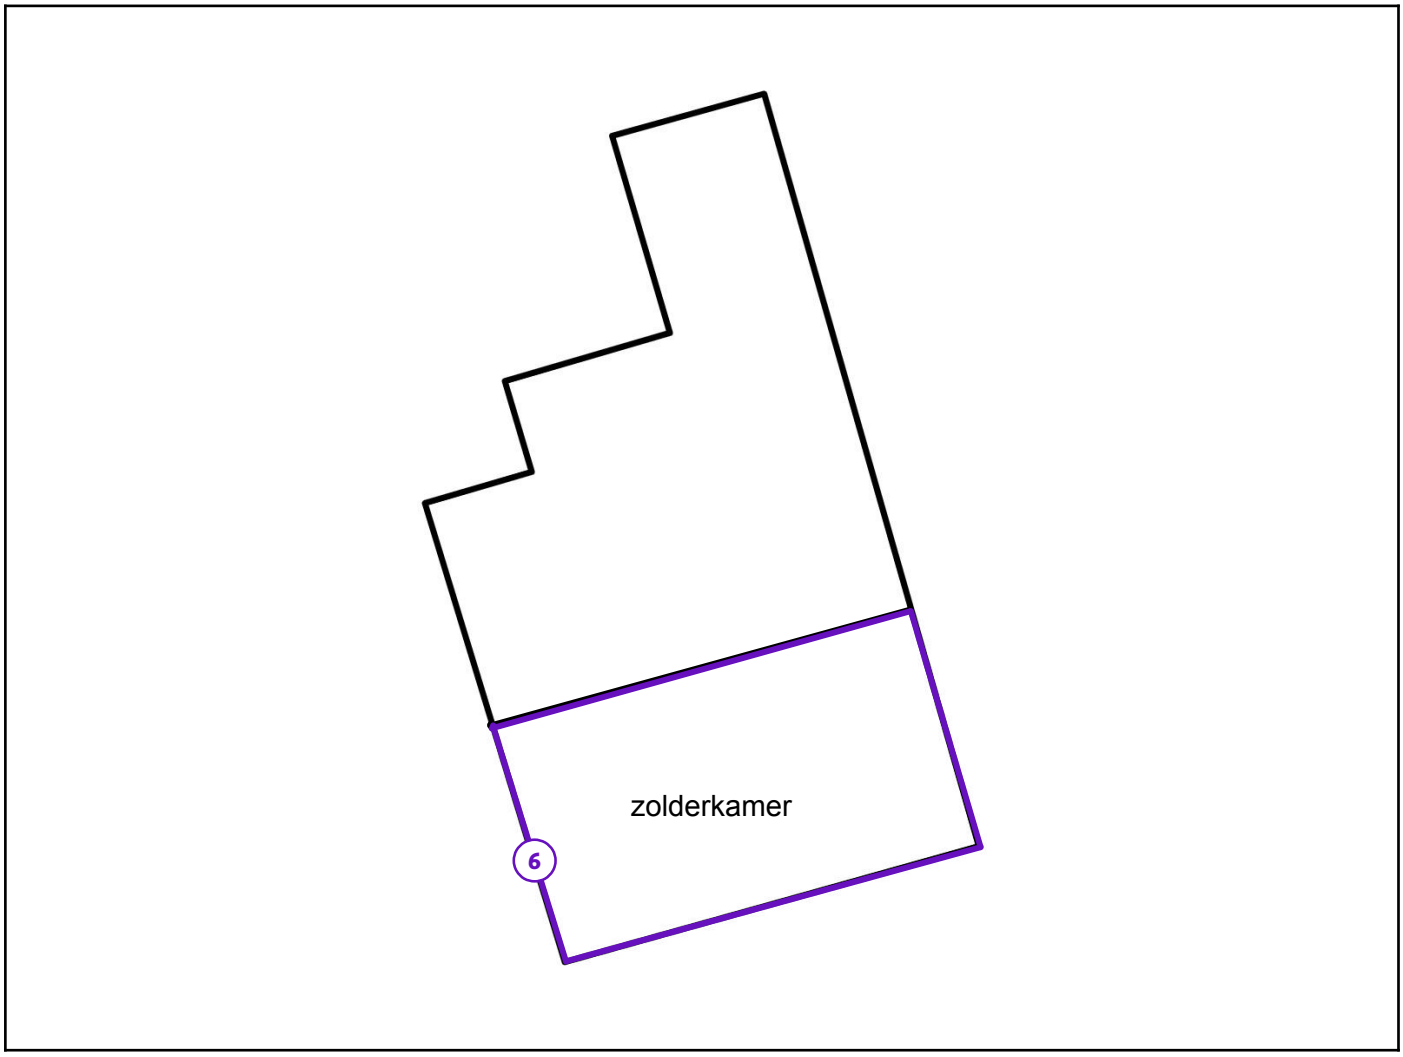
Plan 1.5: Woning plan zolderkamer

Beschrijving	Type	Actie
6. Voorzetwanden	Advies	-

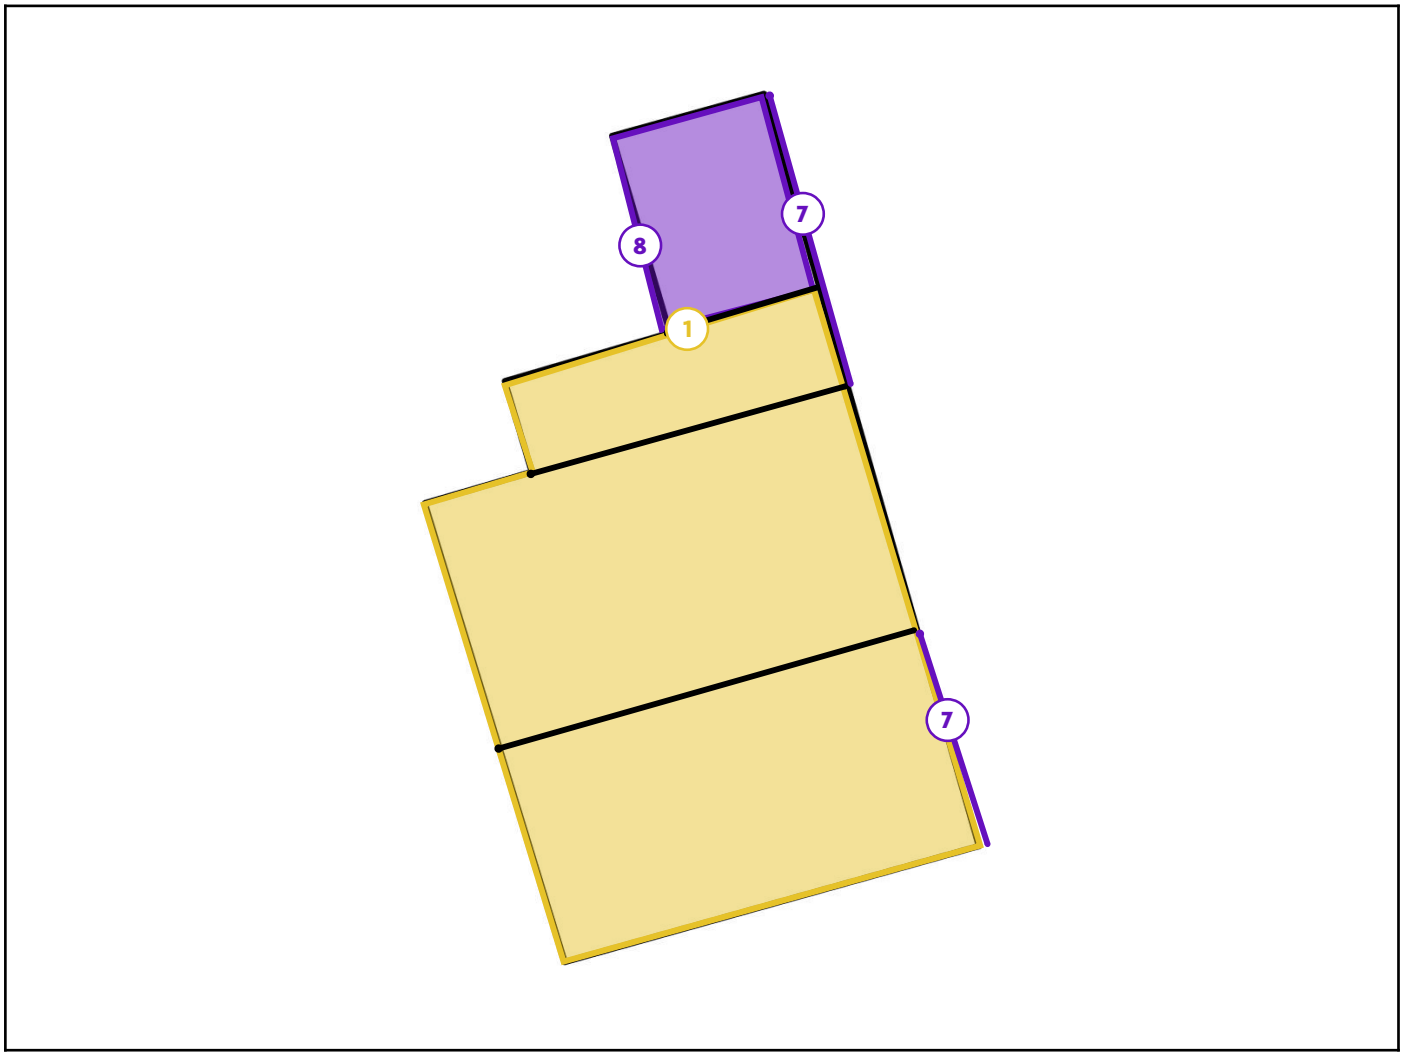
Plan 1.6: Woning plan dak

Beschrijving	Type	Actie
1. Onderdak type Menuiserite	Asbestmateriaal	Zorgvuldig beheren
7. Aanpalende gevel met leien	Advies	-
8. Niet asbestverdachte roofing	Overige ruimte of materiaal	-

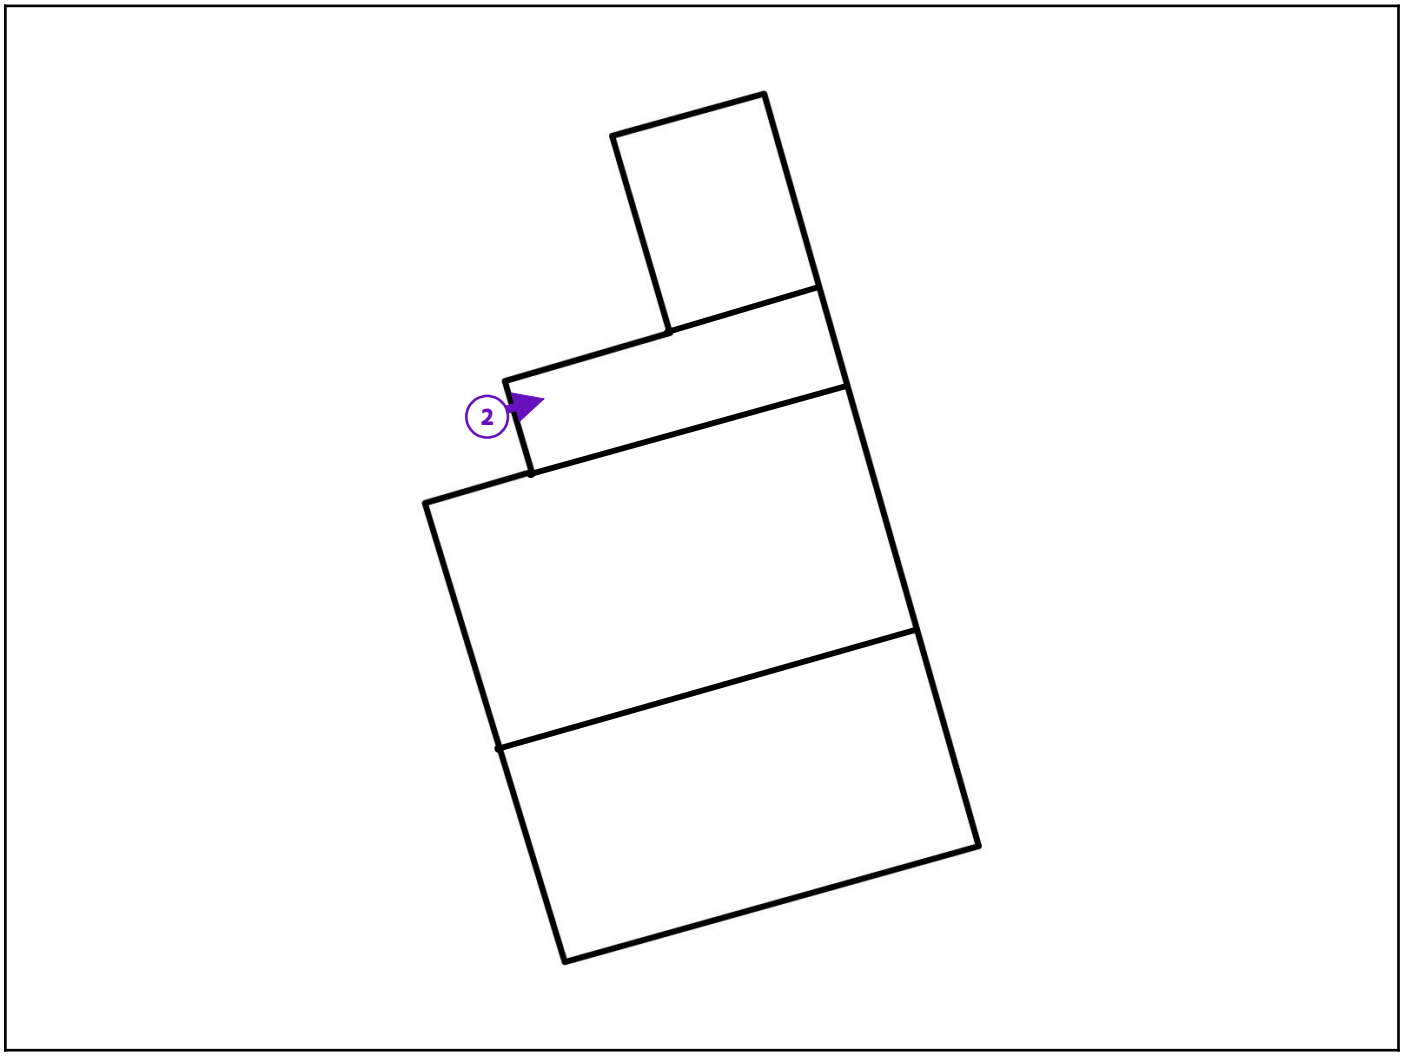
Plan 1.7: Woning plan dak

Beschrijving	Type	Actie
2. Schouw - Beperkingsfiche	Beperking	-

Uitleg van de asbestdeskundige: De binnenzijde van de schouw kan niet geïnspecteerd worden, aangezien deze zich hoger dan 3,5m te rekenen vanaf een veilige ondergrond bevindt.

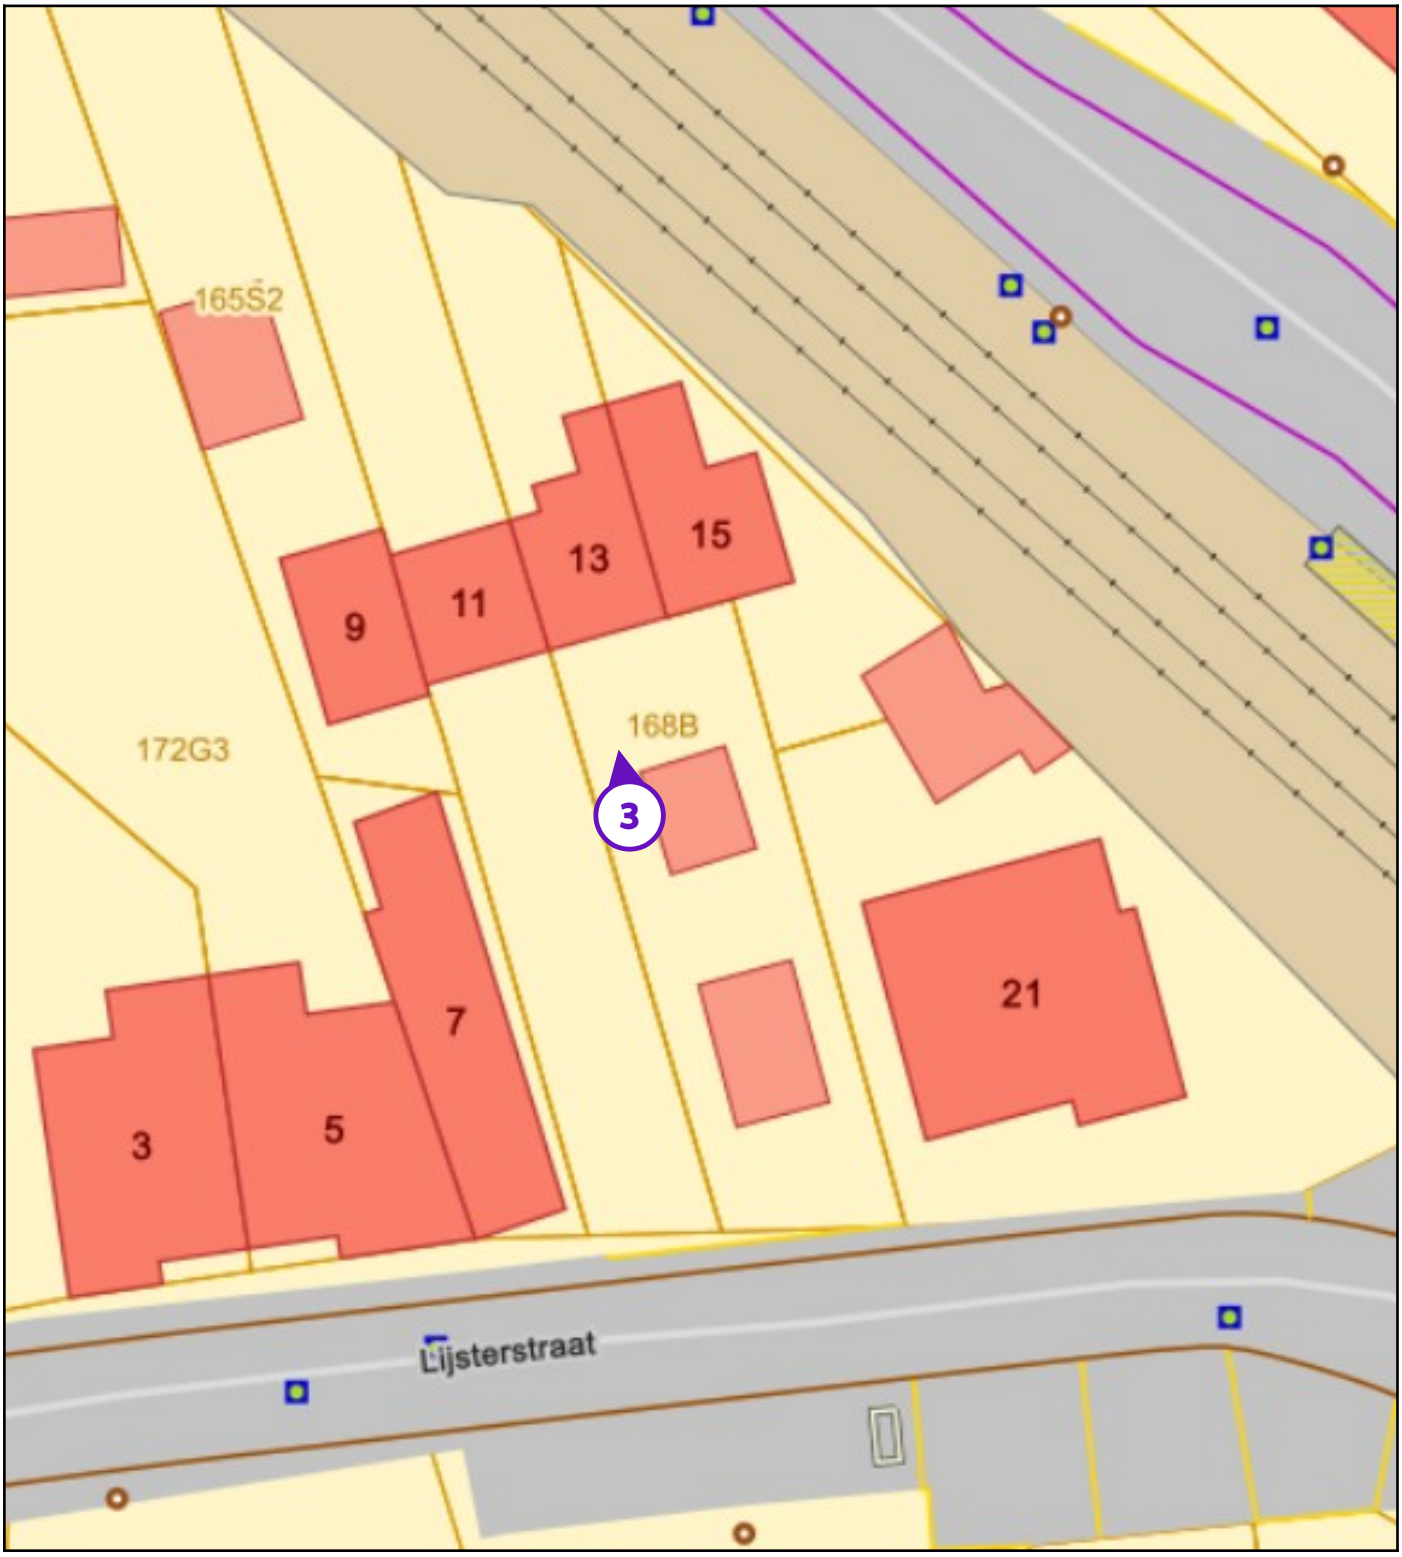
Plan 3.1: Vaststellingen buiten de constructies

Beschrijving	Type	Actie
3. Putdeksels niet mogelijk om op te heffen	Beperking	-

Uitleg van de asbestdeskundige: putdeksel(s) konden niet geopend worden, omwille van:

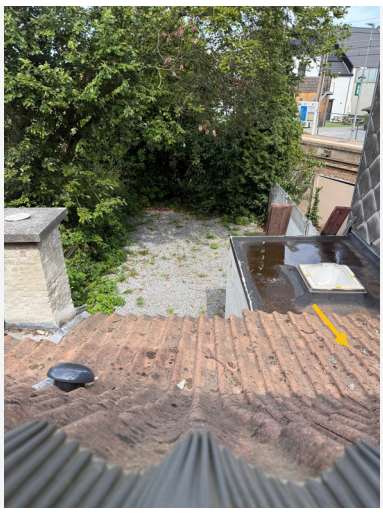
Fiche 1: Onderdak type Menuiserite

Asbestmateriaal

Het asbestmateriaal valt onder de mijlpaal van 2040.

Eindbeoordeling materiaalrisico	Laag materiaalrisico en/of verlaagde kans op vezelvrijgave

Gebondenheid	Categorie 1: hechtgebonden in oorsprong
Asbestsoort (vezeltype)	Crocidoliet aanwezig
Asbestconcentratie	Laag (< 50%)
Afschermingsgraad van het gehele materiaal	Geheel of deels vrij aan de buitenlucht, maar geen contact met binnenlucht
Toestand van het materiaal	Licht beschadigd, licht verweerd. Intacte calciumsilicaatplaat of materiaal met categorie 3-gebondenheid

Beschrijving	Onderdak type Menuiserite
Omgeving	Grenst aan binnen- en buitenlucht
Primaire drager	Schuin dak
Asbestmateriaal	Plaat, paneel, tablet - Type Menuiserite
Bindmiddel van asbestmateriaal	Cement
Gebondenheid op basis van bindmiddel	Hecht
Hoeveelheid (oppervlakte - dikte - aantal)	• 50,00 m^2 - 0,40 cm - 1 stuk
Totaal volume	0,20 m^3
Eenvoudig bereikbaar	Nee • Het asbestmateriaal is bedekt (uitgezonderd laag verf, coating, behang, kunststof, textiel) en het wegnemen van het bedekkende materiaal kan niet zonder het bedekkende materiaal te beschadigen.
Bevestigingswijze	• Geklemd • Genageld, geniet
Identificatiemethode	De asbestdeskundige beoordeelt het materiaal als asbestverdacht en dus asbesthoudend, en dit zonder monstername. Motivatie: De opdrachtgever weigert om het materiaal te laten bemonsteren.
Destructieve handeling voor identificatie	Nee
Opmerking	De hoeveelheid is een schatting en kan afwijken van de werkelijke toestand.

- Zorg voor een veilig beheer en verwijder dit asbestmateriaal wanneer het bij werken eenvoudig bereikbaar wordt. Controleer de toestand jaarlijks op wijzigingen.
- Voer bijkomende staalname(s) uit.

- Eenvoudige handelingen: mag via doe-het-zelf of door werknemer(s) met opleidingsattest eenvoudige handelingen
  Deze toepassing kan door een aannemer die over een opleidingsattest eenvoudige handelingen beschikt of door een particulier (doe-het-zelf), verwijderd worden indien er geen verhoogd risico op vrijgave van asbestvezels (max. concentratie 0,01 vezels/cm3 - CODEX Art. VI.3-54) ontstaat en de toepassing voorafgaand wordt gefixeerd/bevochtigd; de individuele elementen zonder machinale werktuigen en zonder breken of gooien een voor een losgemaakt worden; en ten slotte in gesloten verpakking weggevoerd worden naar een erkend afvalpunt (recyclagepark).

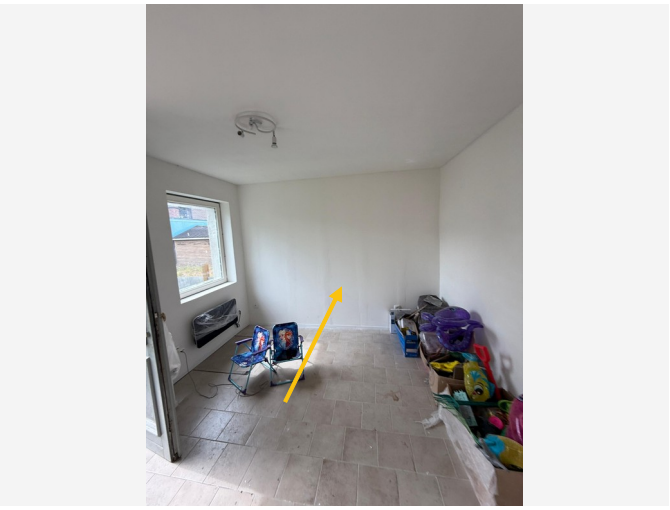
Fiche 6: Voorzetwanden

De muren werden afgewerkt met voorzetwanden die de inspectie van de bedekte structuur (opbouw, pleisterwerk) verhinderen.
