Asbestinventarisattest

Mechelsesteenweg 29, 1970 Wezembeek-Oppem

Attestnummer : **20261021-000517.000**
Uitgegeven op : **21.10.2026**
Geldig tot : **21.10.2031**

Niet-asbestveilig

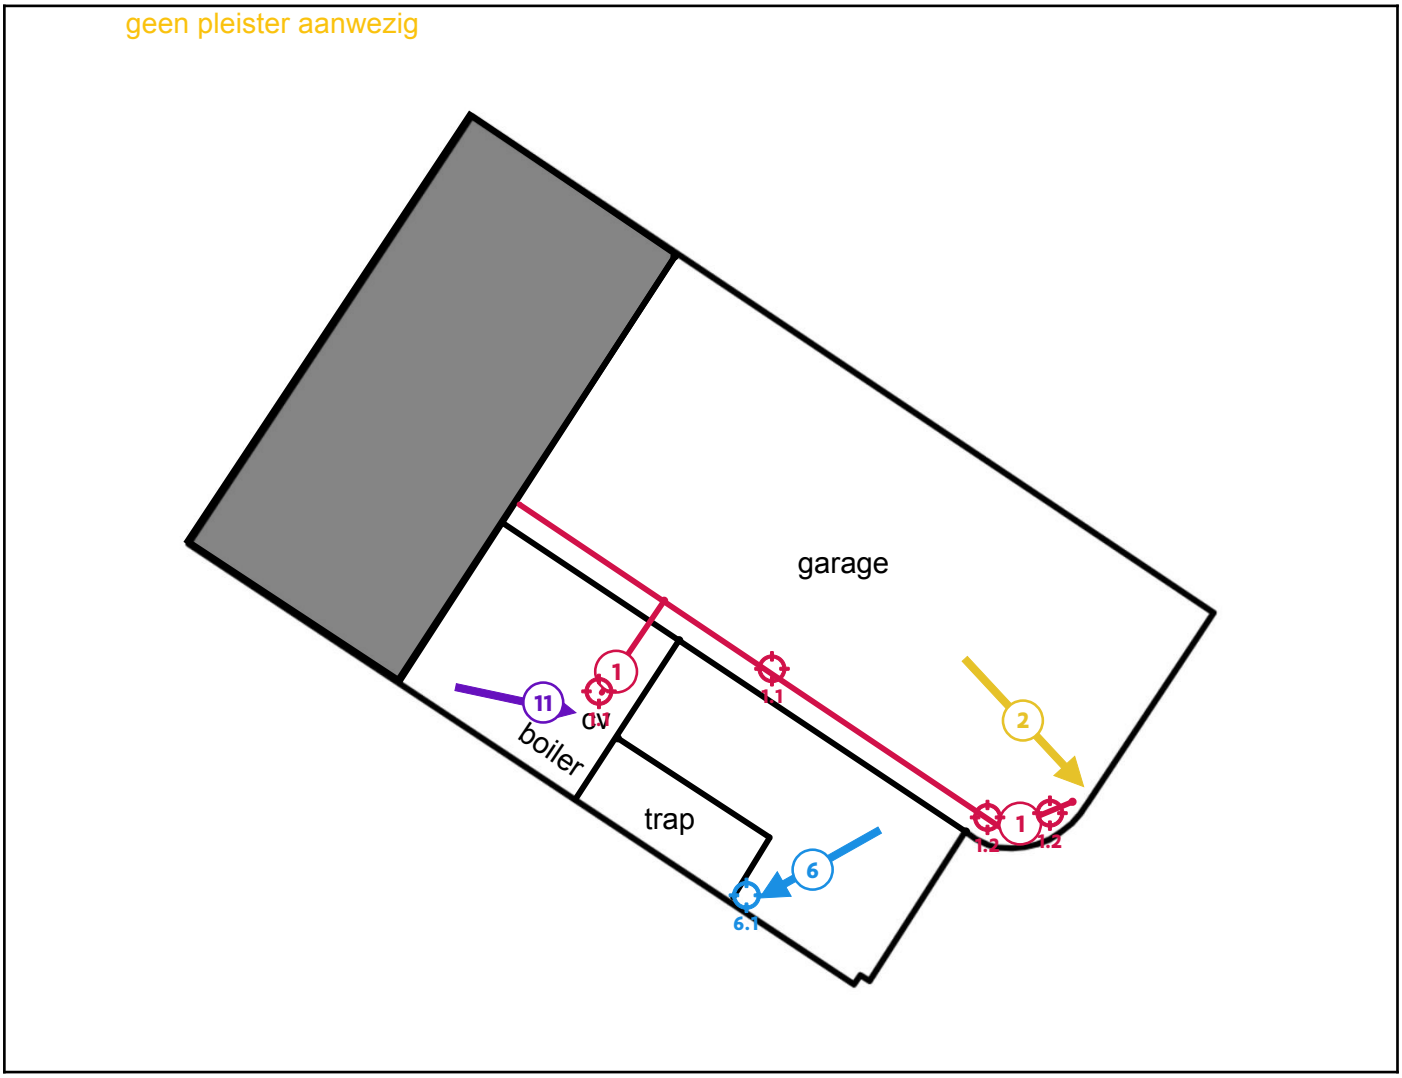
Plan 1.1: Kelder

Beschrijving	Type	Actie
1. Leidingisolatie - kelder	Asbestmateriaal	Dringend verwijderen
1.1 Code: MM2 - rechte stukken	Mengmonster	-
1.2 Code: MM3 - bochten	Mengmonster	-
2. Lichtschakelaar	Asbestmateriaal	Zorgvuldig beheren
6. Afvoerbuis - kelder	Geen asbest	-
6.1 Code: MM1	Puntmonster	-

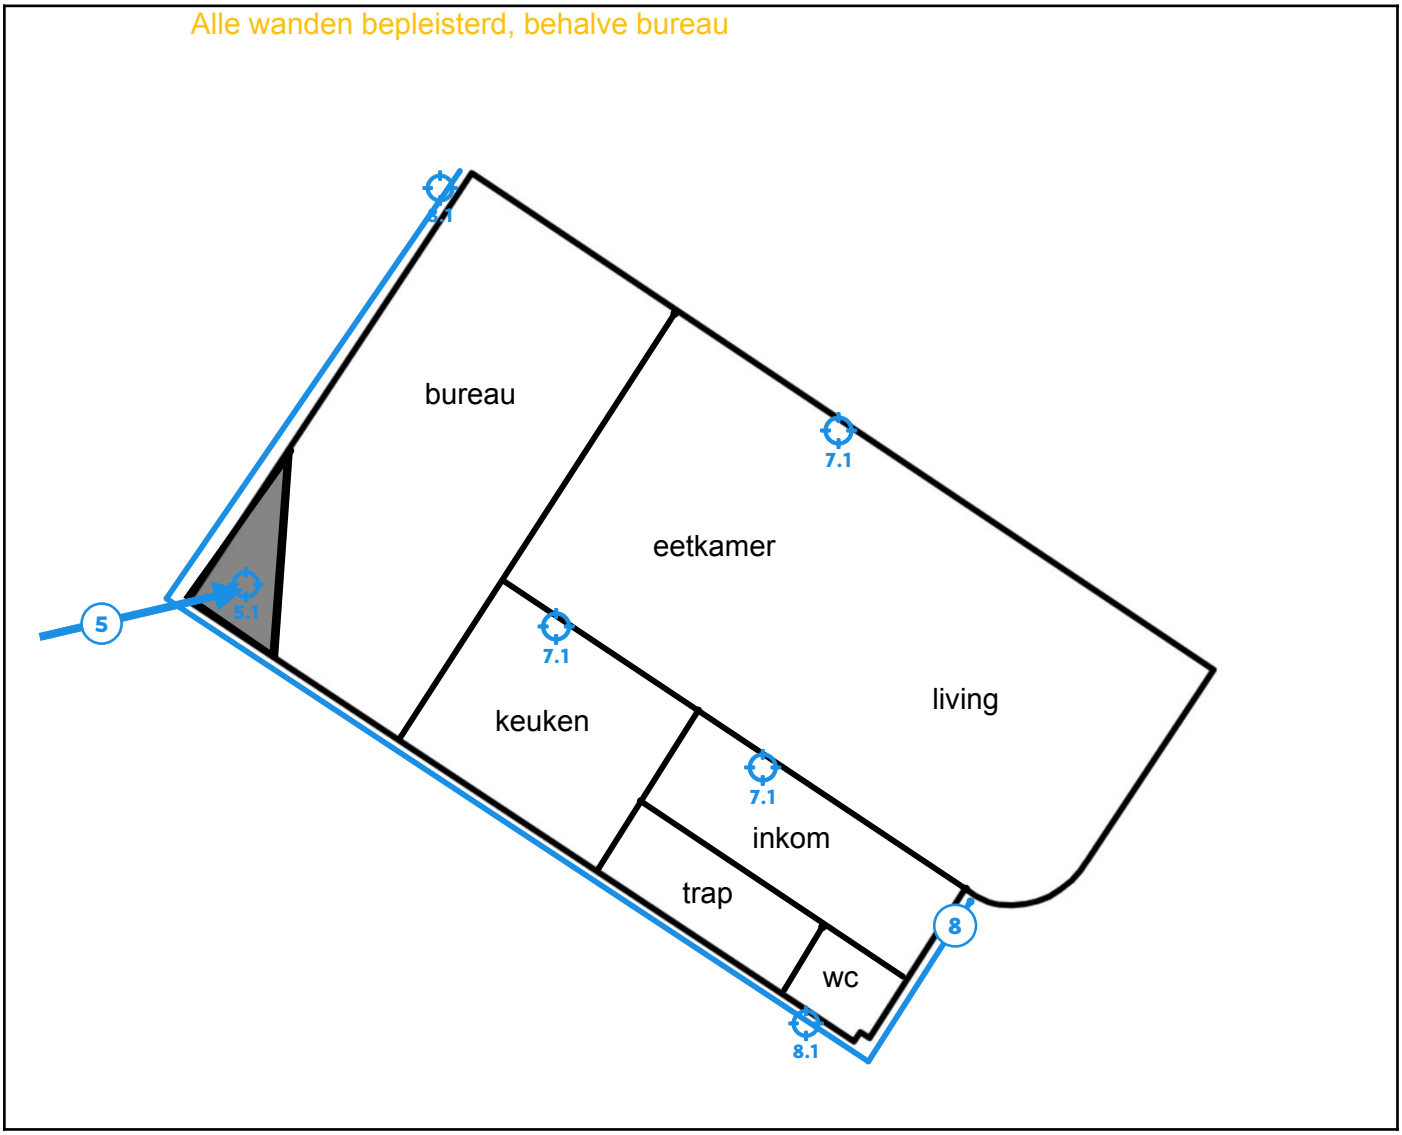
Plan 1.2: Gelijkvloers

Beschrijving	Type	Actie
5. Steunkolom	Geen asbest	-
5.1 Code: MM5	Puntmonster	-
7. Pleisterwerk - binnenwanden	Geen asbest	-
7.1 Code: MM6	Mengmonster	-
8. Crepi - buitengevel	Geen asbest	-
8.1 Code: MM4	Mengmonster	-

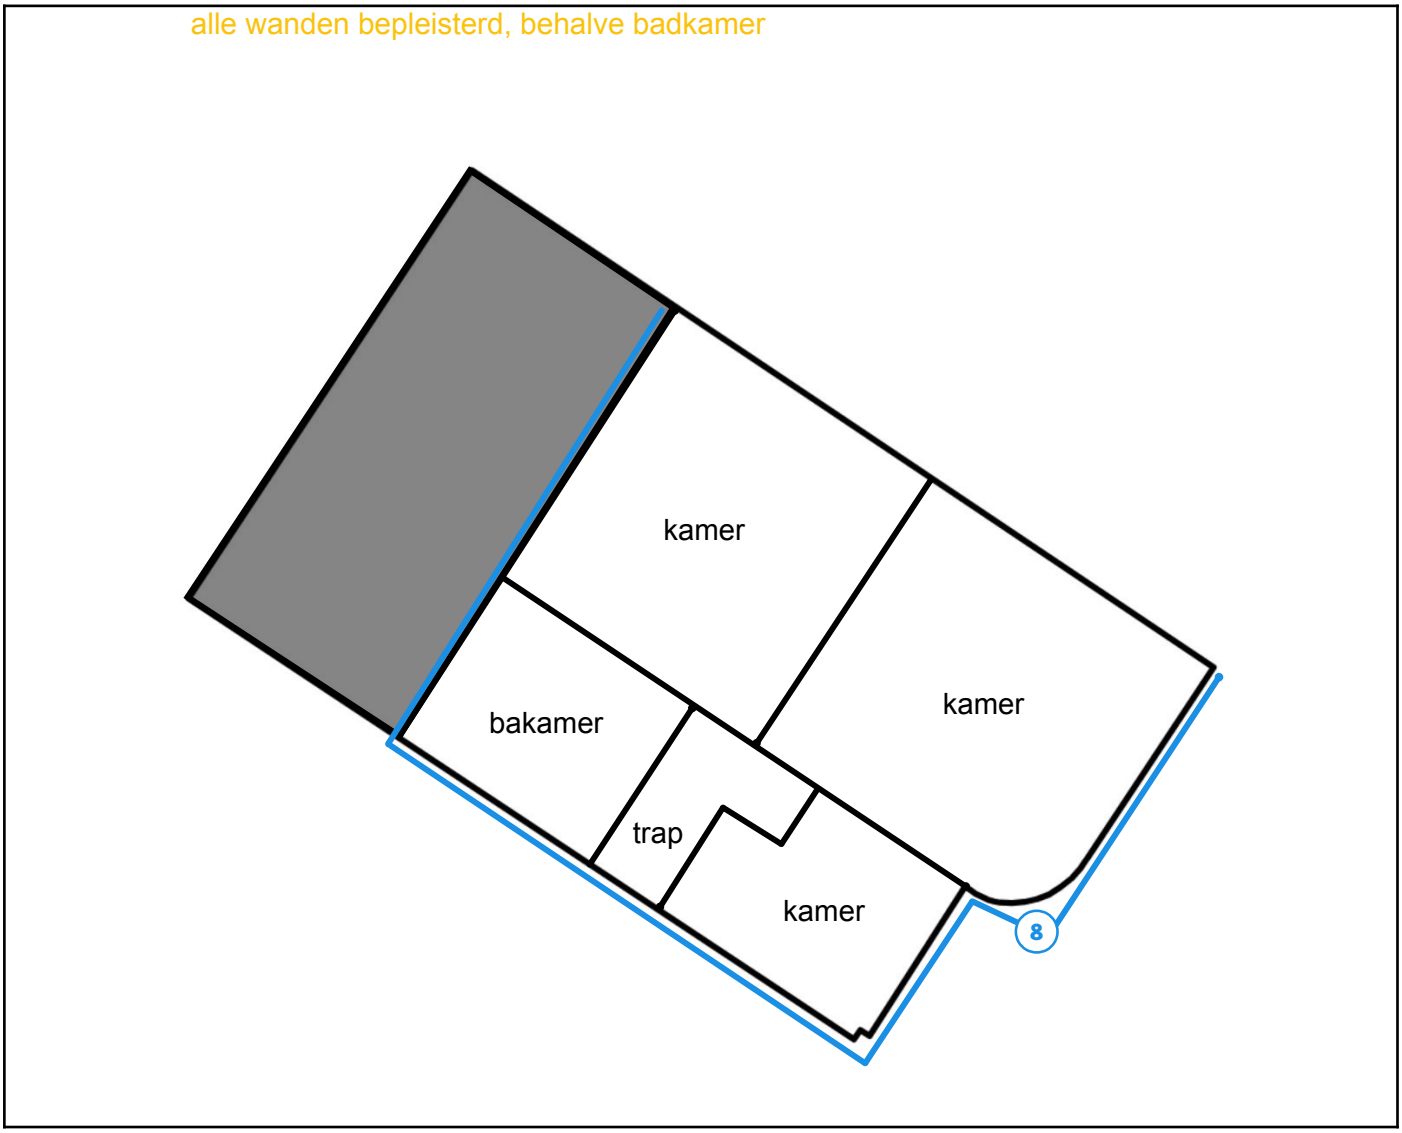
Plan 1.3: Verdieping

Beschrijving	Type	Actie
7. Pleisterwerk - binnenwanden	Geen asbest	-
8. Crepi - buitengevel	Geen asbest	-

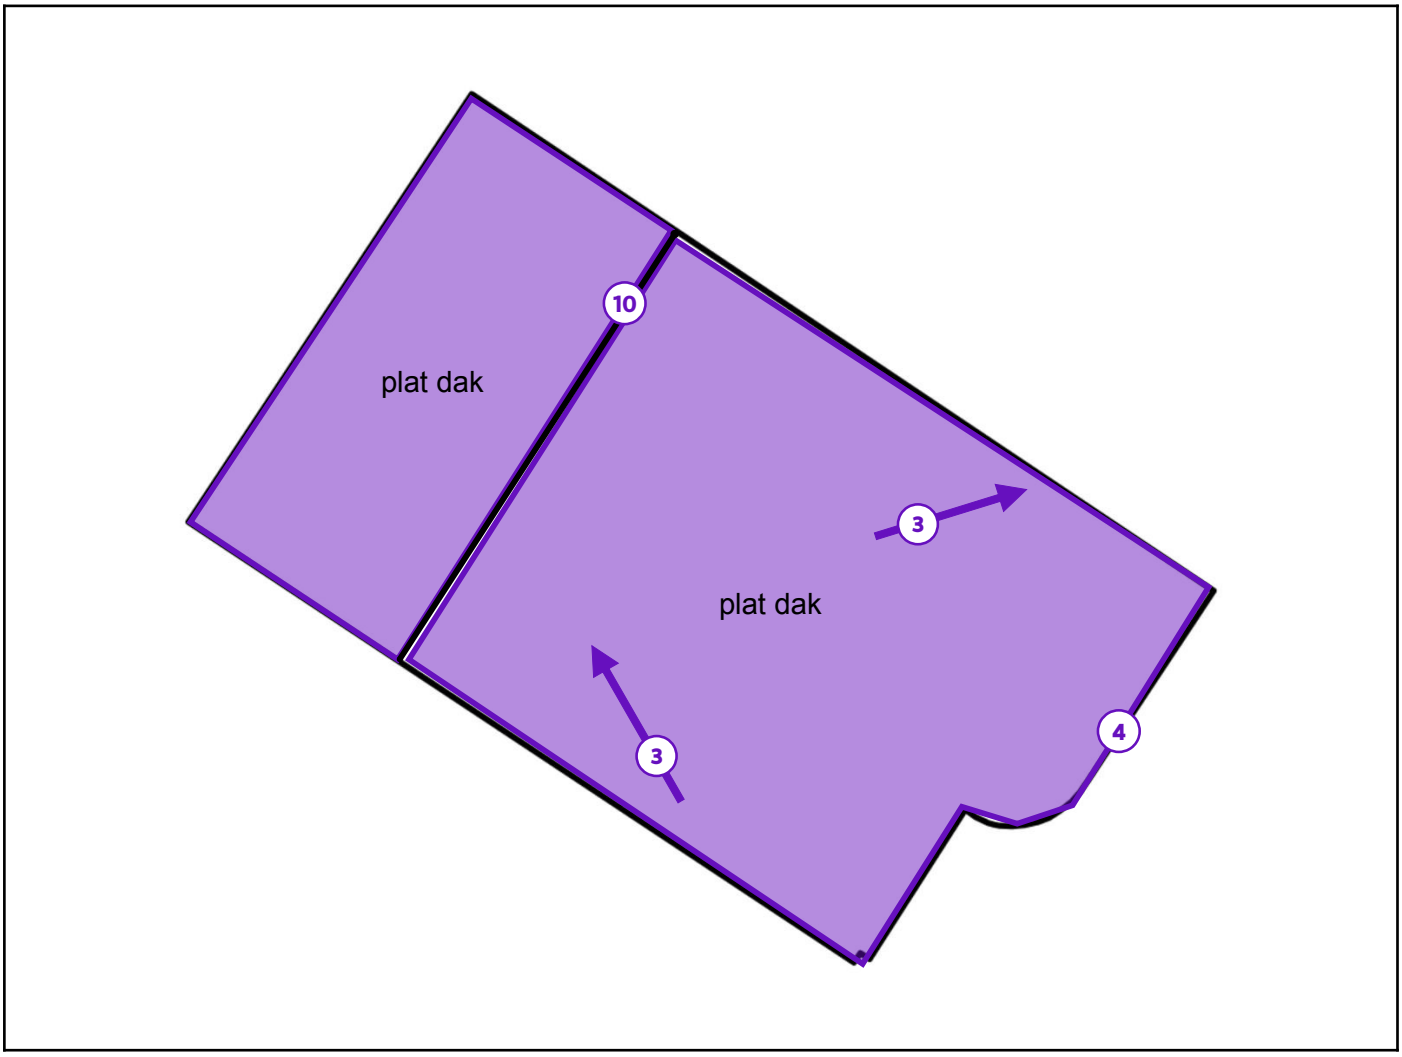
Plan 1.4: Daken

Beschrijving	Type	Actie
3. Rookgaskanalen	Beperking	-
4. Plat dak - hoofdgebouw	Beperking	-
10. Plat dak - achterbouw	Overige ruimte of materiaal	-

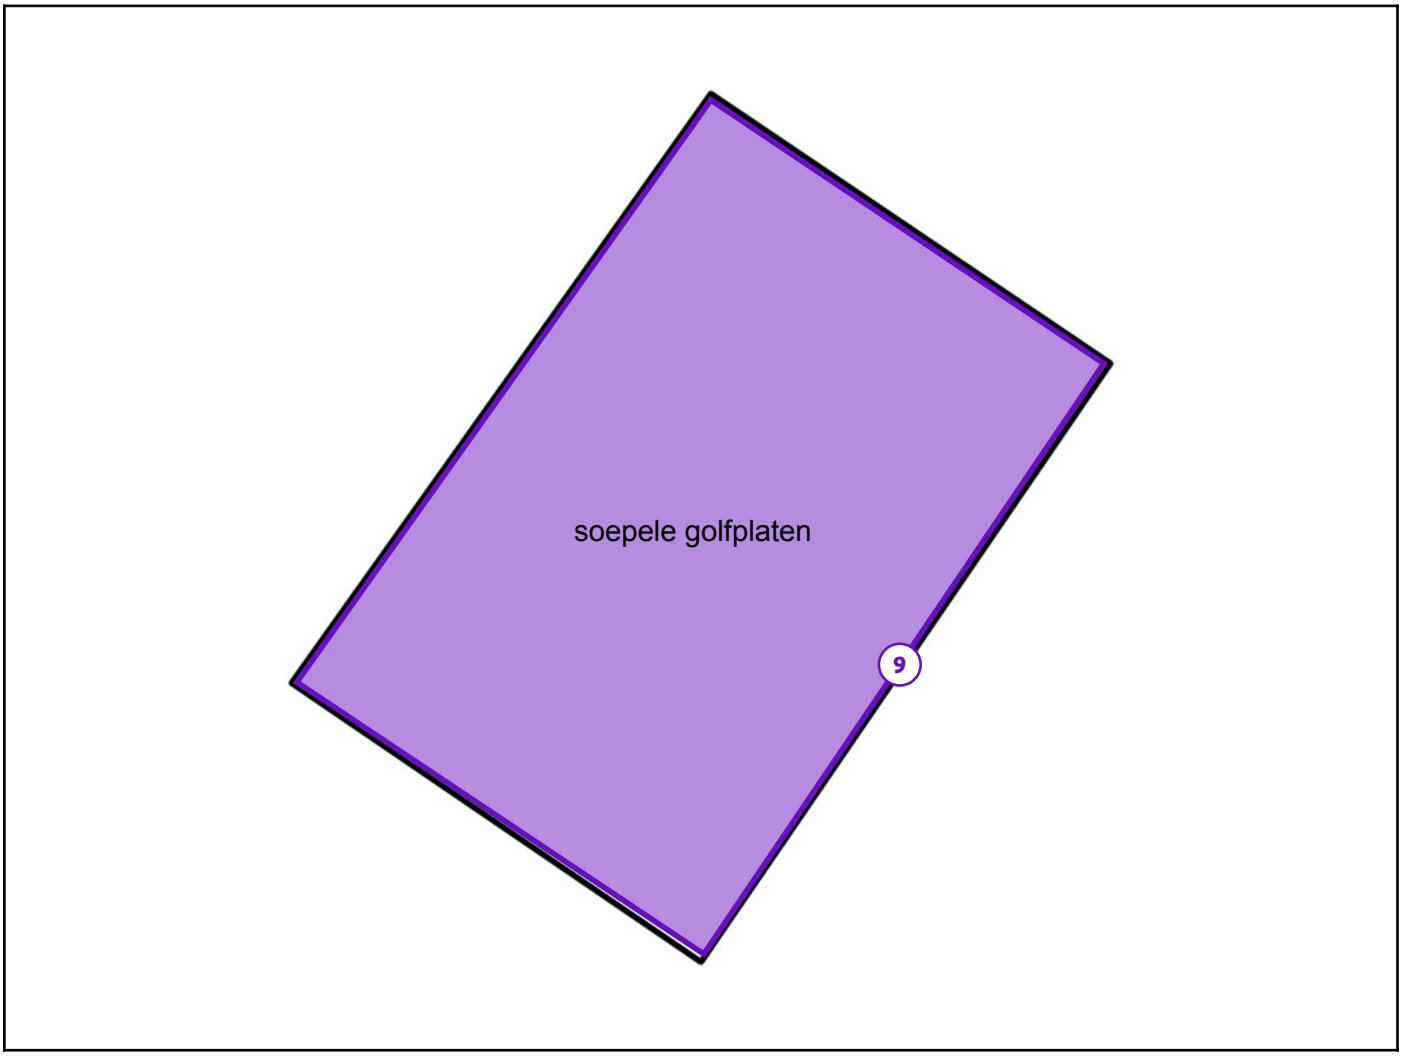
Plan 3.2: Constructie dak

Beschrijving	Type	Actie
9. Golfplaten - tuinhuis	Overige ruimte of materiaal	-

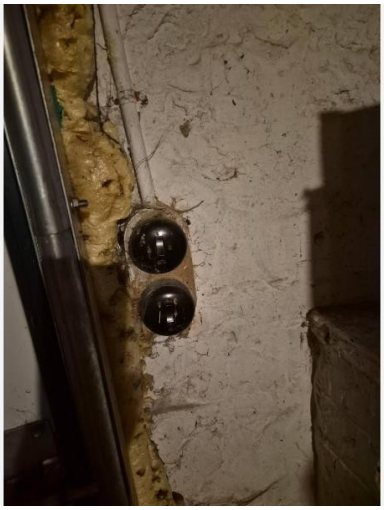
Fiche 2: Lichtschakelaar

Het asbestmateriaal valt onder de mijlpaal van 2040.

Eindbeoordeling materiaalrisico	Laag materiaalrisico en/of verlaagde kans op vezelvrijgave

Gebondenheid	Categorie 1: hechtgebonden in oorsprong
Asbestsoort (vezeltype)	Crocidoliet aanwezig
Asbestconcentratie	Laag (< 50%)
Afschermingsgraad van het gehele materiaal	Geheel of deels vrij aan de binnenlucht, maar geen contact met binnenluchtstromen
Toestand van het materiaal	Onbeschadigd, niet verweerd

- Zorg voor een veilig beheer. Vermijd het beschadigen van het asbestmateriaal. Controleer de toestand jaarlijks op wijzigingen.
- Voer bijkomende staalname(s) uit.

- Eenvoudige handelingen: mag via doe-het-zelf of door werknemer(s) met opleidingsattest eenvoudige handelingen
  Toepassing los te schroeven en in hun geheel af te voeren, zonder te breken. Steeds mits de nodige voorzorgsmaatregelen op vlak van persoonlijke veiligheid (mondmasker en beschermingspak). Af te voeren in het hiervoor specifiek voorzien verpakkingsmateriaal. Best uit te voeren door deskundige met kennis van electriciteitswerken.

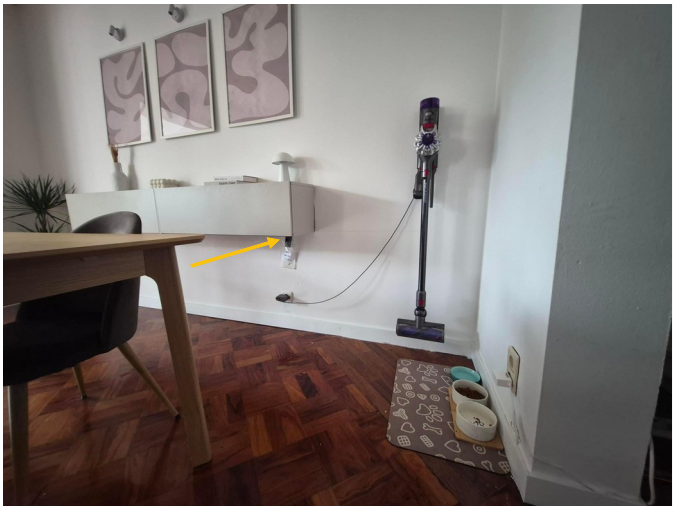
Fiche 7: Pleisterwerk - binnenwanden

Geen asbest

#	Type	Referentie	Resultaat
7.1	Mengmonster	MM6	Geen asbest
