Asbestinventarisattest

Rillaarseweg 100, 3390 Tielt-Winge

Attestnummer : **20260916-000208.000**
Uitgegeven op : **16.09.2026**
Geldig tot : **16.09.2036**

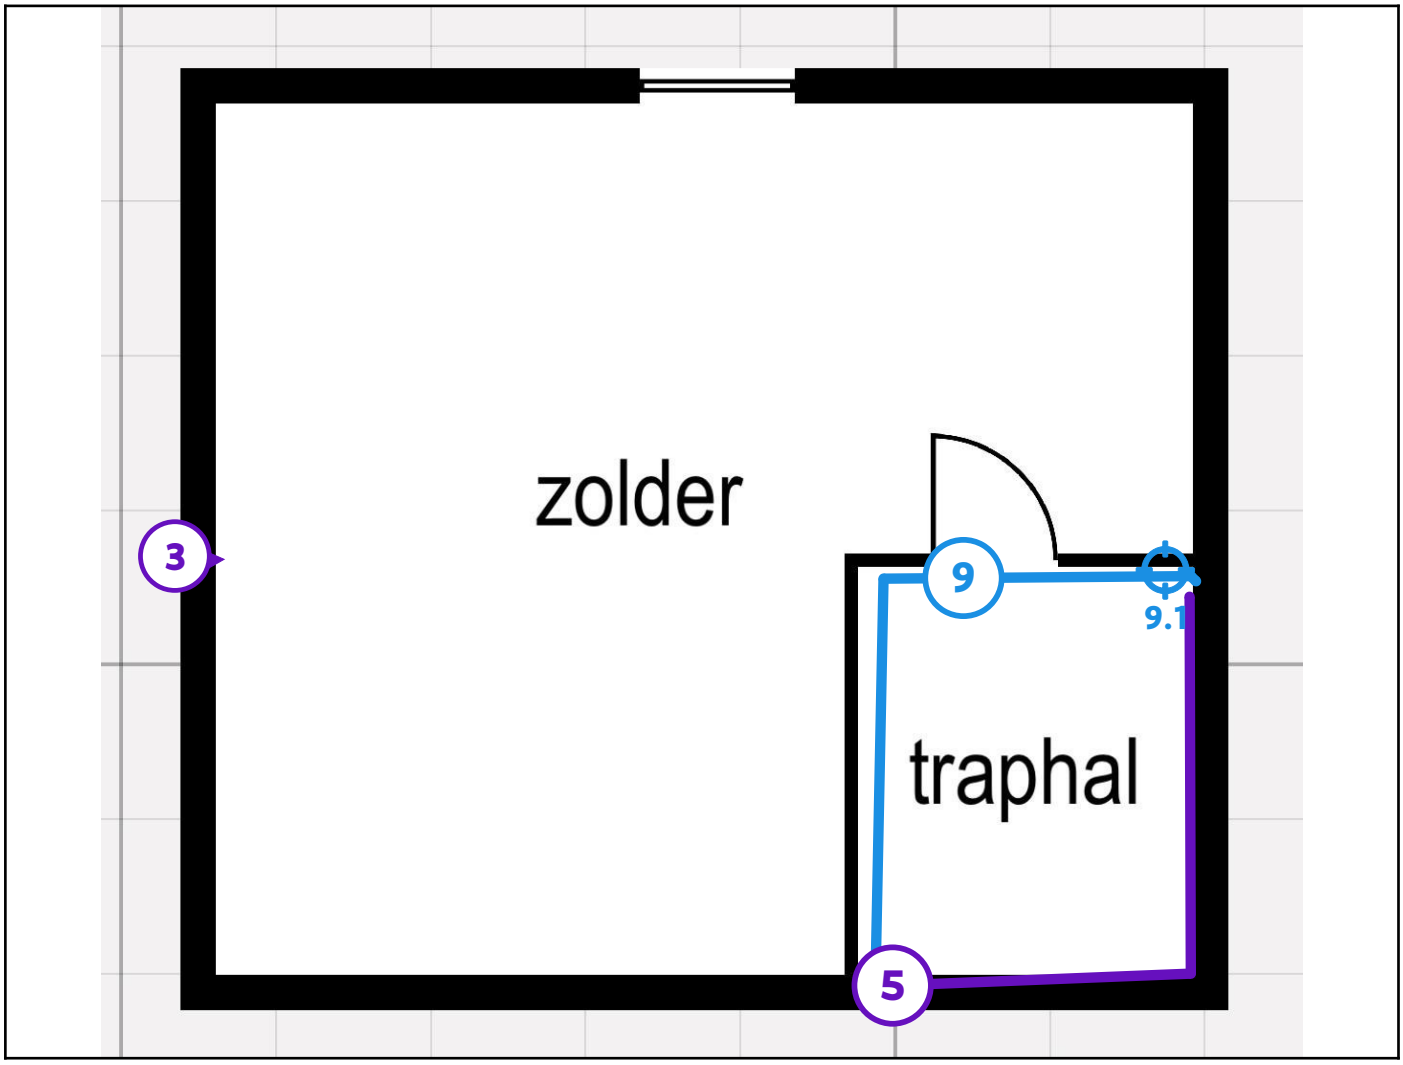
Plan 1.1: Zolder

Beschrijving	Type	Actie
3. Schouw	Beperking	-
5. Achter Valse wand	Advies	-
9. Pleisterwerk wanden	Geen asbest	-
9.1 Code: mm03	Mengmonster	-

Uitleg van de asbestdeskundige: De binnenkant van de schouw is niet waarneembaar. De schouw bevat binnenin mogelijk een asbestcement rookgaskanaal. Laat dit onderzoeken bij eventuele werken.

Geen inspectie mogelijk achter valse wanden en plafonds. Bij grote renovatiewerken is het aan te raden extra controle uit te voeren.

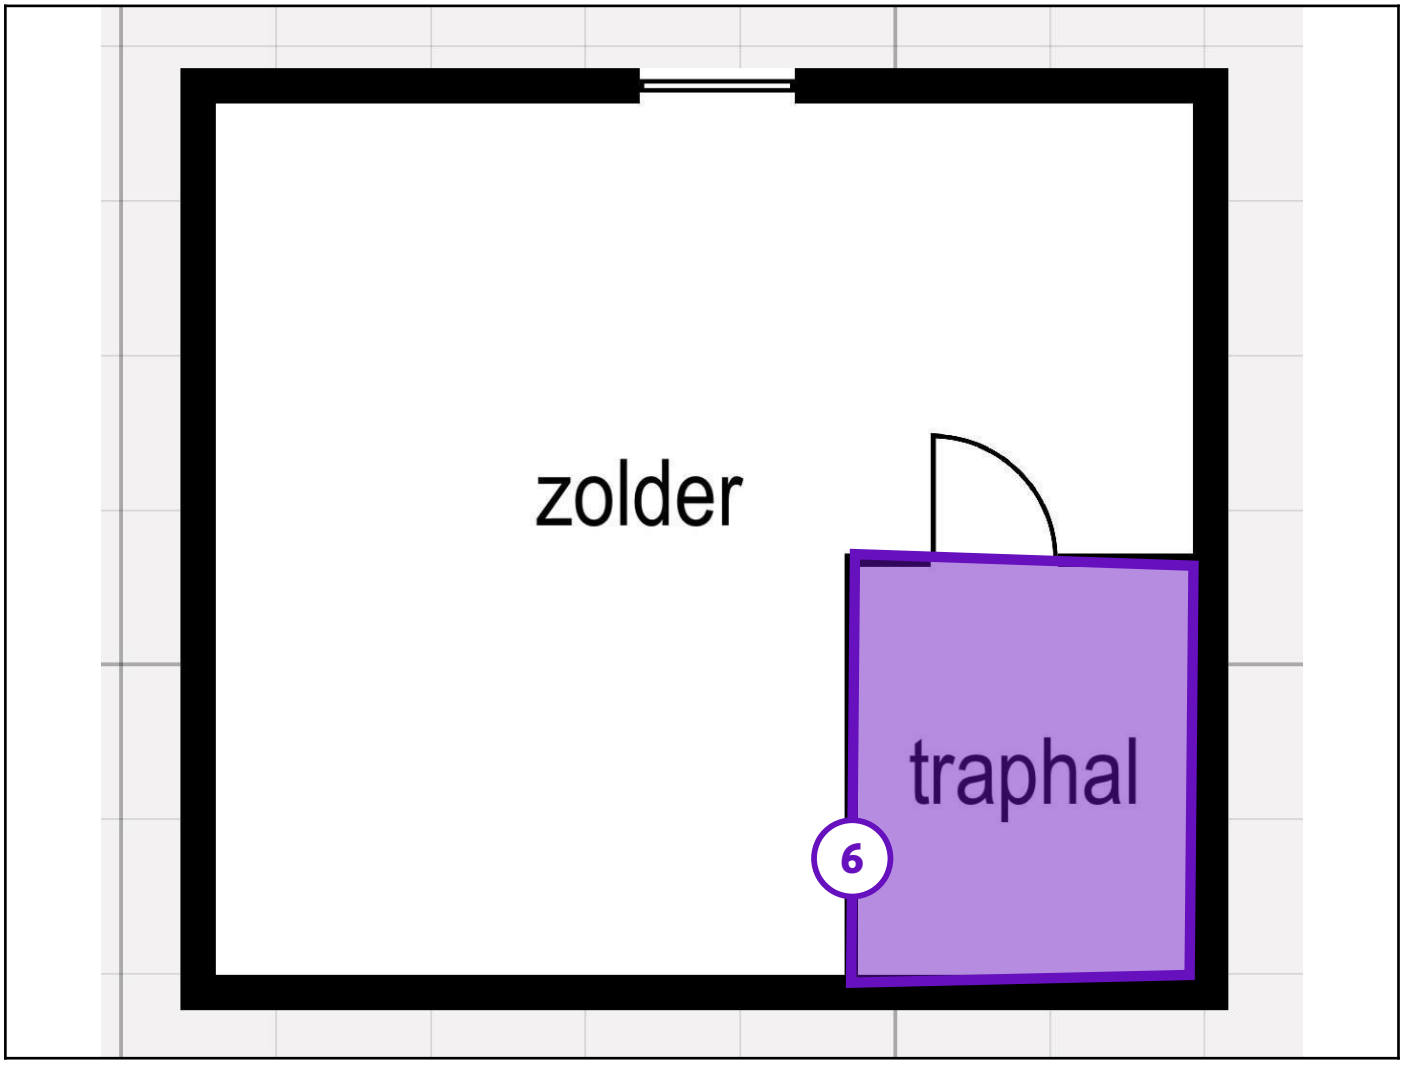
Plan 1.2: Zolder

Beschrijving	Type	Actie
6. Achter Valse plafond	Advies	-

Geen inspectie mogelijk achter valse wanden en plafonds. Bij grote renovatiewerken is het aan te raden extra controle uit te voeren.

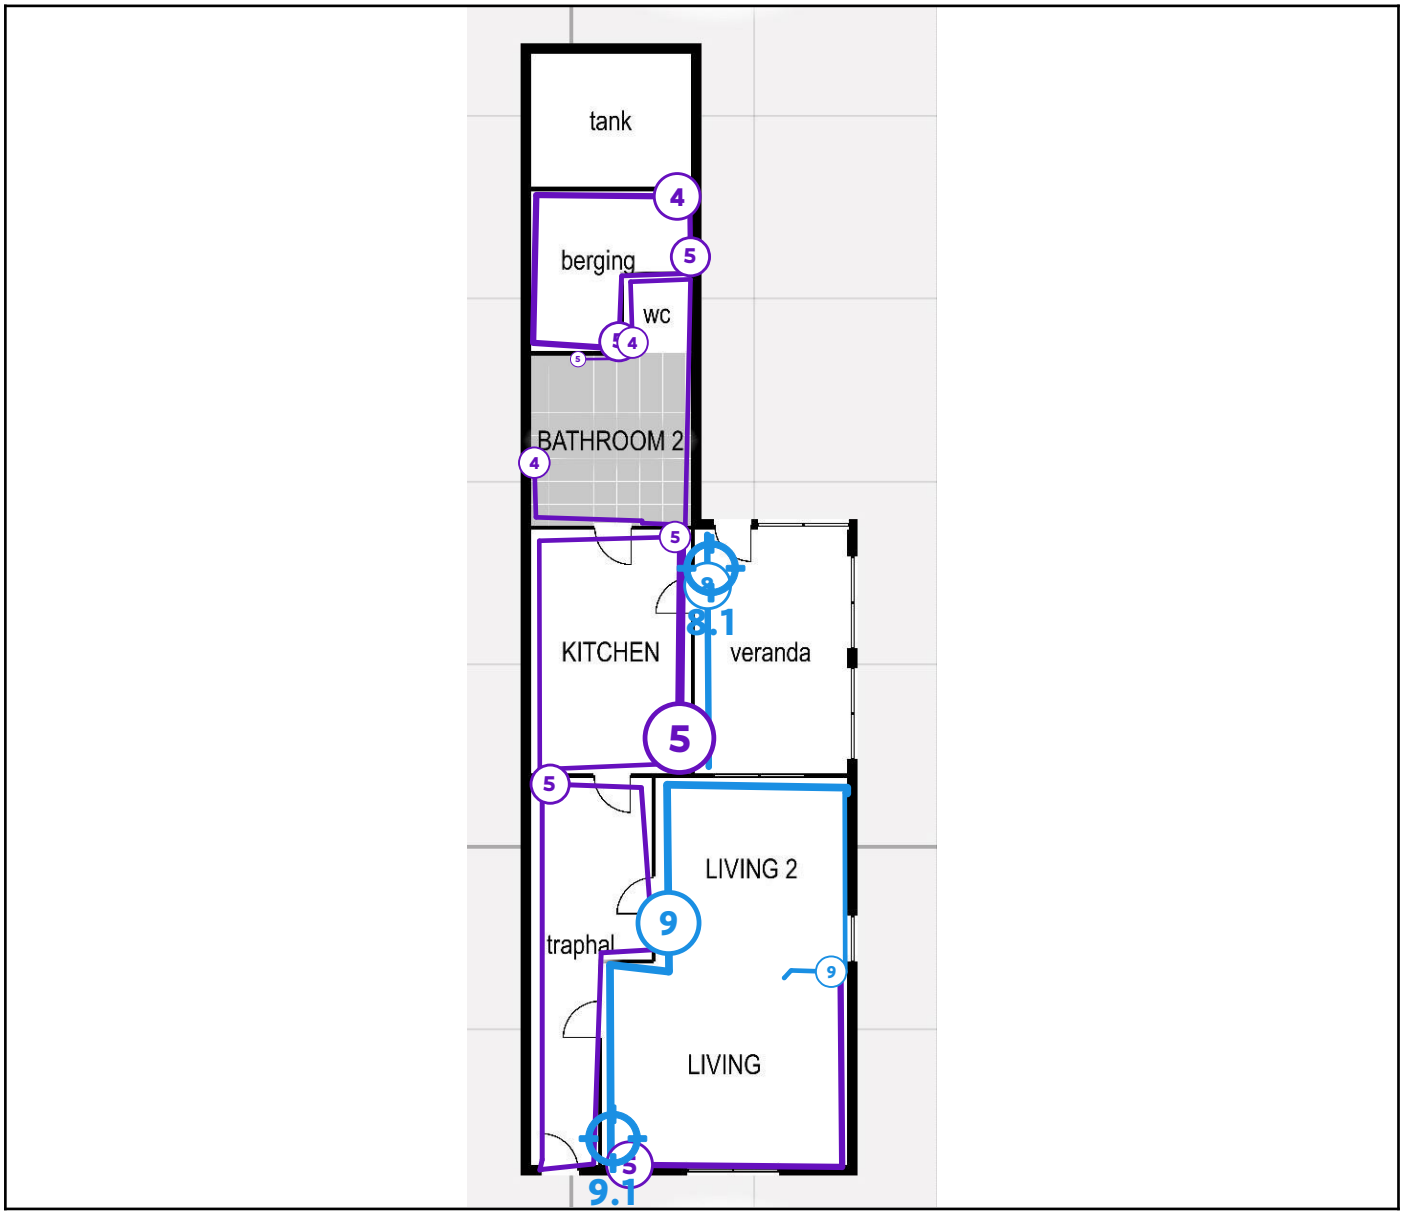
Plan 1.5: Gelijkvloers

Beschrijving	Type	Actie
4. Faiencetegels (lijm)	Advies	-
5. Achter Valse wand	Advies	-
8. Cementen smeerlaag binnen	Geen asbest	-
8.1 Code: mm05	Mengmonster	-
9. Pleisterwerk wanden	Geen asbest	-

Faientegels zijn mogelijk gelijmd met asbesthoudende lijm. Bij werken, laat dit controleren.

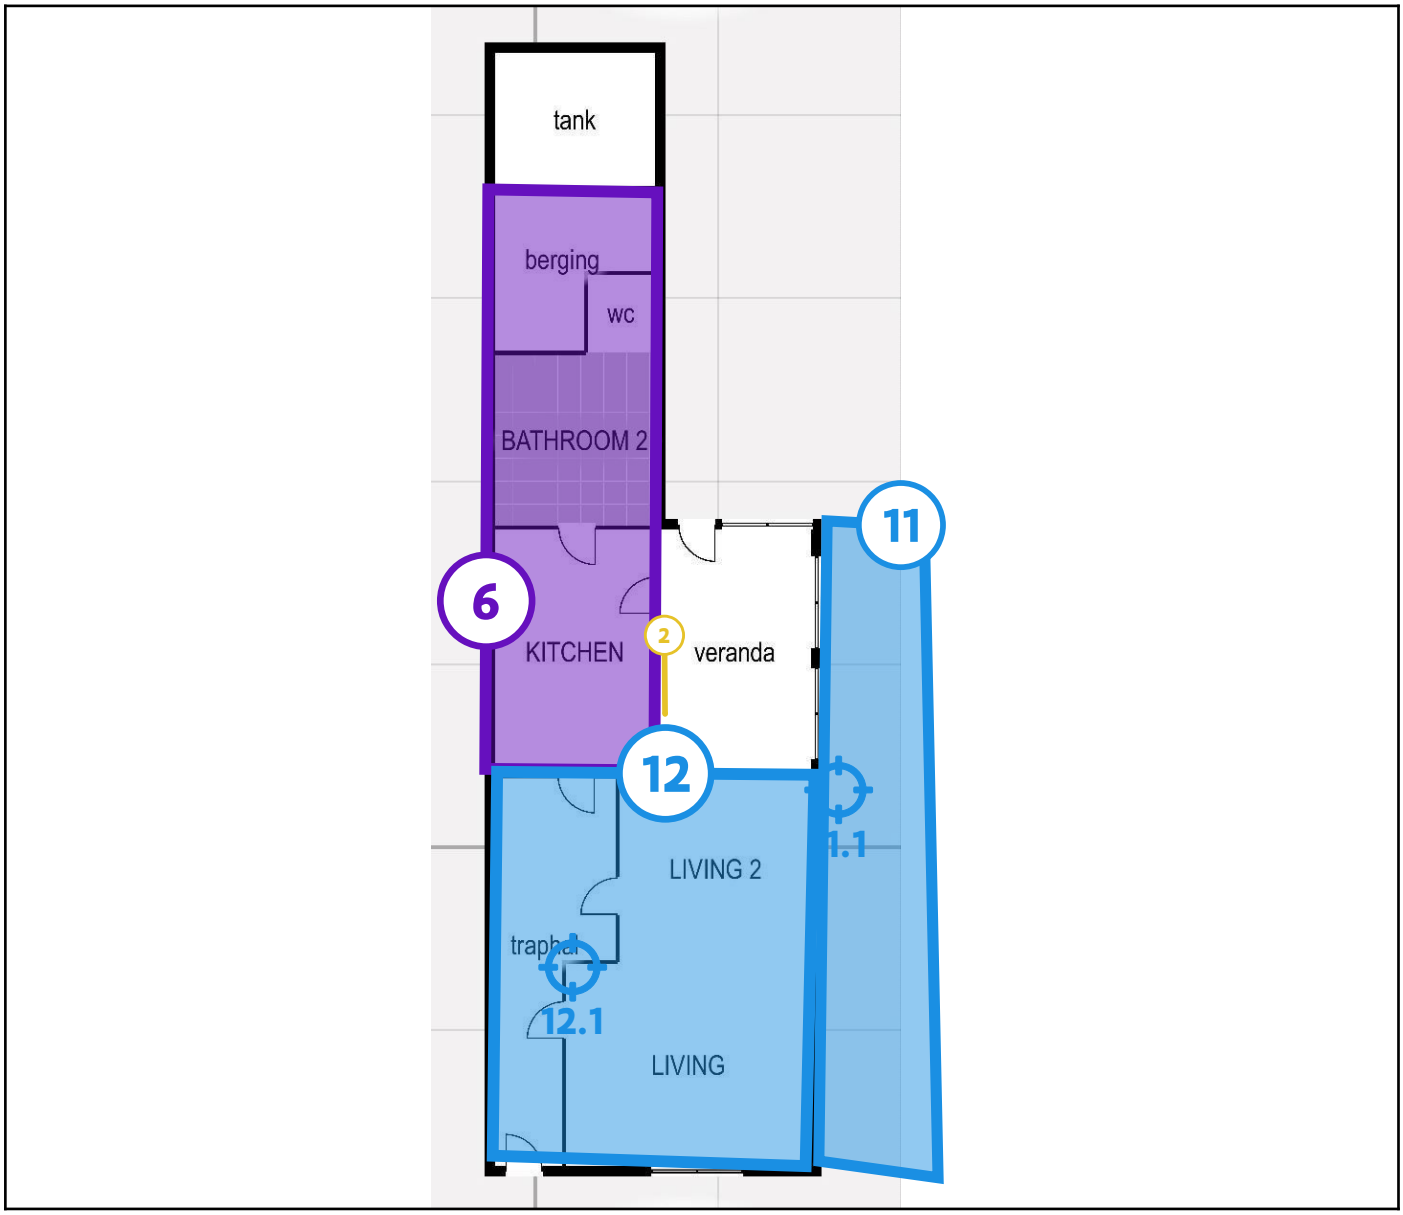
Plan 1.6: Gelijkvloers

Beschrijving	Type	Actie
2. Vensterbank (buiten)	Asbestmateriaal	Zorgvuldig beheren
6. Achter Valse plafond	Advies	-
11. Asfalt	Geen asbest	-
11.1 Code: pm01	Puntmonster	-
12. Pleisterwerk plafonds	Geen asbest	-

Eindbeoordeling materiaalrisico	Laag materiaalrisico en/of verlaagde kans op vezelvrijgave

Gebondenheid	Categorie 1: hechtgebonden in oorsprong
Asbestsoort (vezeltype)	Crocidoliet aanwezig
Asbestconcentratie	Laag (< 50%)
Afschermingsgraad van het gehele materiaal	Geheel of deels vrij aan de buitenlucht, maar geen contact met binnenlucht
Toestand van het materiaal	Licht beschadigd, licht verweerd. Intacte calciumsilicaatplaat of materiaal met categorie 3-gebondenheid

- Zorg voor een veilig beheer. Vermijd het beschadigen van het asbestmateriaal. Controleer de toestand jaarlijks op wijzigingen.
- Voer bijkomende staalname(s) uit.

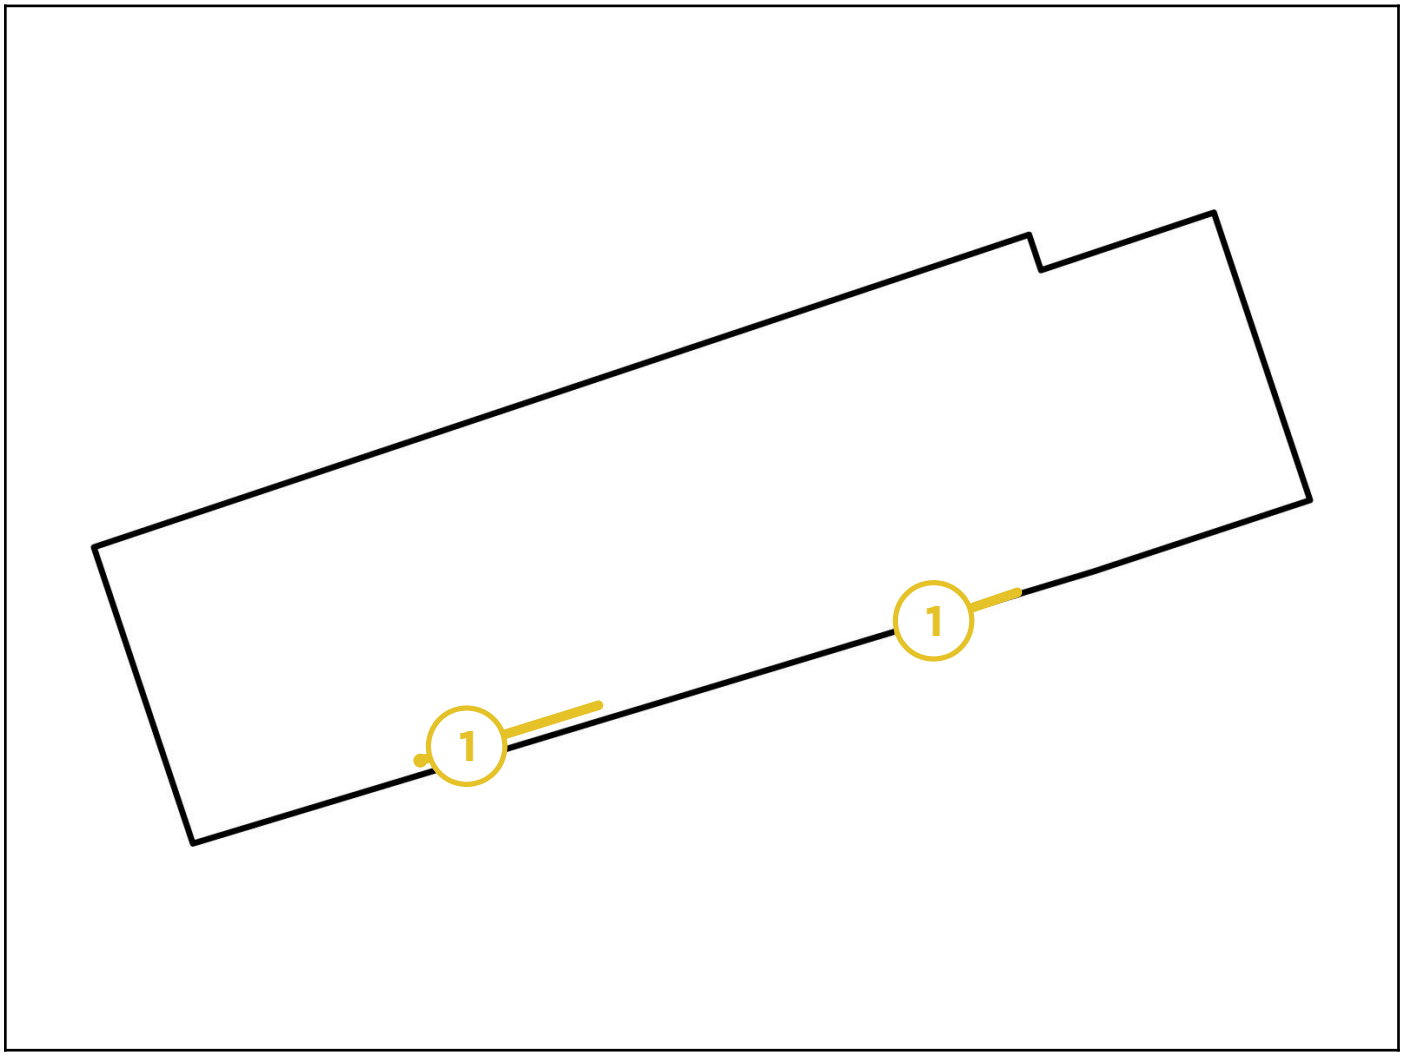
Plan 2.1: Garage

Beschrijving	Type	Actie
1. Mastiek glas profiel	Asbestmateriaal	Zorgvuldig beheren

Eindbeoordeling materiaalrisico	Laag materiaalrisico en/of verlaagde kans op vezelvrijgave

Gebondenheid	Categorie 1: hechtgebonden in oorsprong
Asbestsoort (vezeltype)	Amfibool aanwezig, uitgezonderd crocidoliet
Asbestconcentratie	Laag (< 50%)
Afschermingsgraad van het gehele materiaal	Geheel of deels vrij aan de binnenlucht, maar geen contact met binnenluchtstromen
Toestand van het materiaal	Licht beschadigd, licht verweerd. Intacte calciumsilicaatplaat of materiaal met categorie 3-gebondenheid

- Zorg voor een veilig beheer. Vermijd het beschadigen van het asbestmateriaal. Controleer de toestand jaarlijks op wijzigingen.
- Voer bijkomende staalname(s) uit.

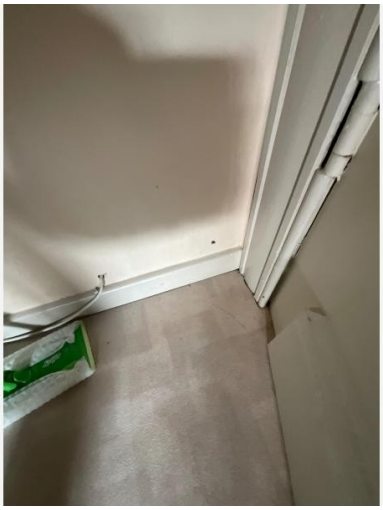
Fiche 9: Pleisterwerk wanden

Geen asbest
