Asbestinventarisattest

Dokter Dhaenenslaan 65, 9820 Merelbeke-Melle

Attestnummer : **20261001-000477.000**
Uitgegeven op : **01.10.2026**
Geldig tot : **01.10.2036**

Niet-asbestveilig

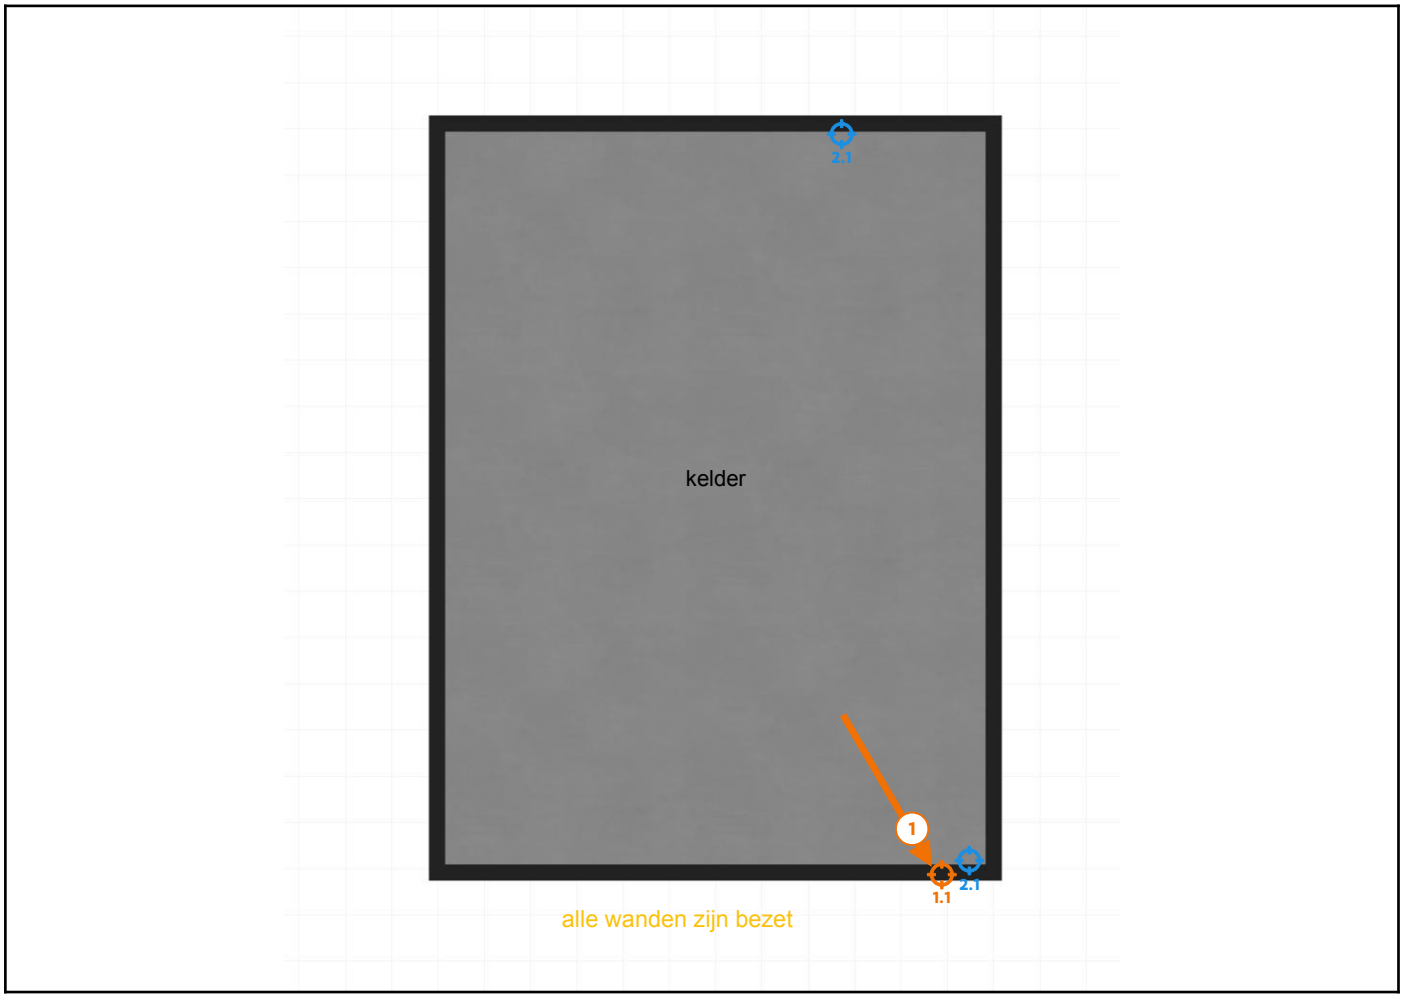
Plan 1.1: Hoofdgebouw plan V-1

Beschrijving	Type	Actie
1. Cementbuis kelder + leefruimte	Asbestmateriaal	Verwijderen
1.1 Code: 3	Puntmonster	-
2. cement bezetting met bitumen coating kelder	Geen asbest	-
2.1 Code: 2	Mengmonster	-

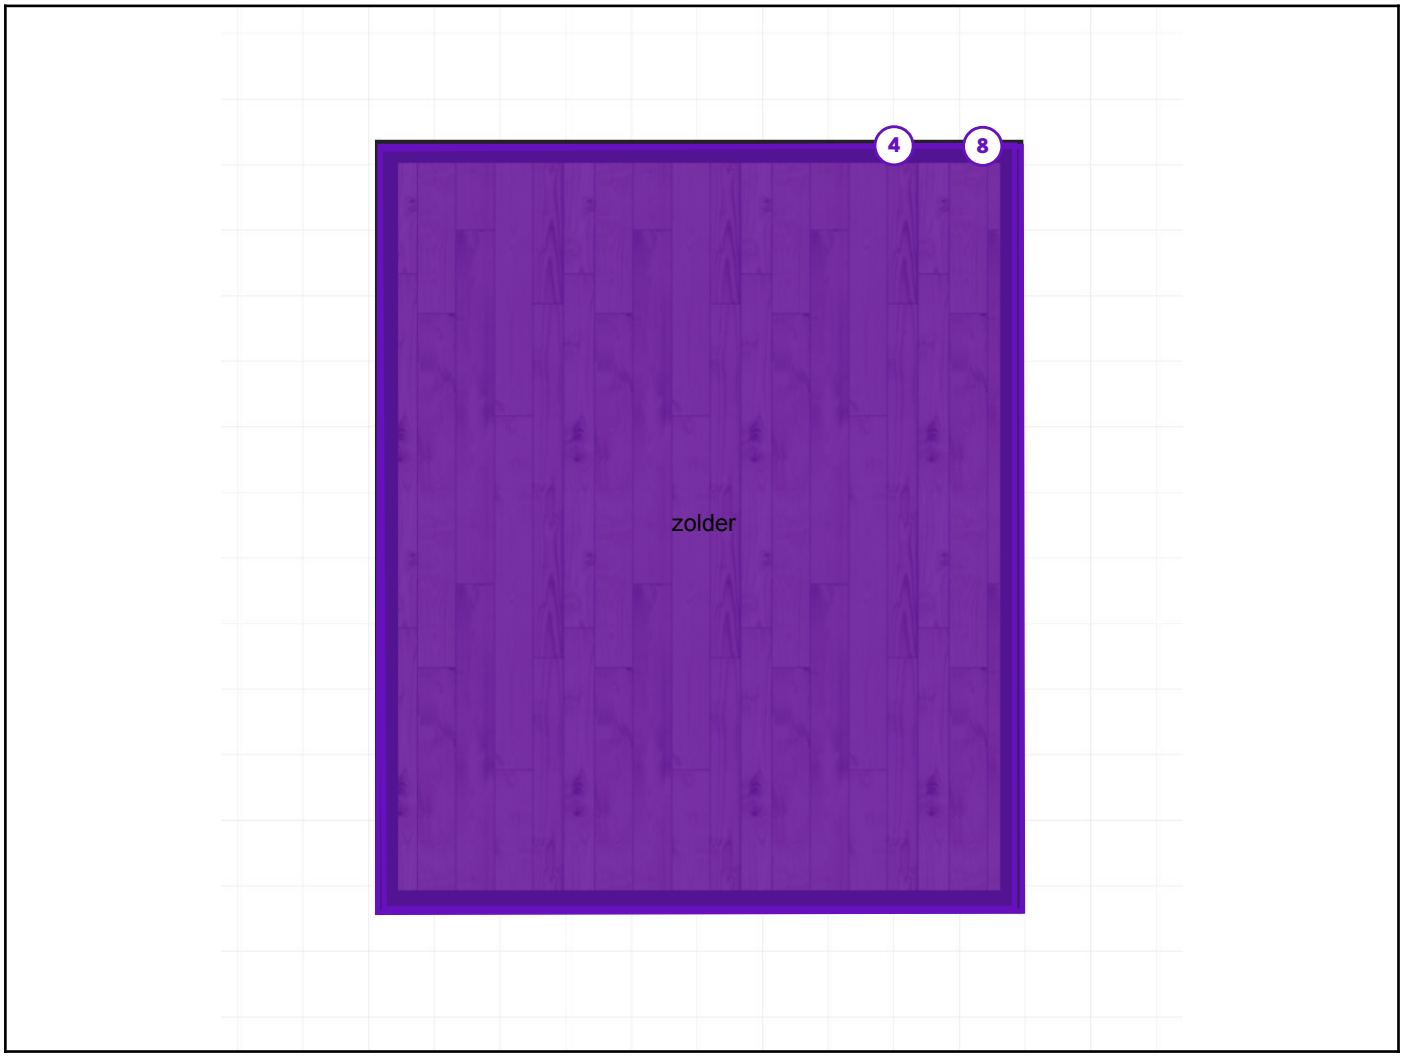
Plan 1.4: Hoofdgebouw plan V2 zolder

Beschrijving	Type	Actie
4. Dakbedekking	Overige ruimte of materiaal	-
8. Materialen onder de dakbedekking (onderdak, ...)	Overige ruimte of materiaal	-

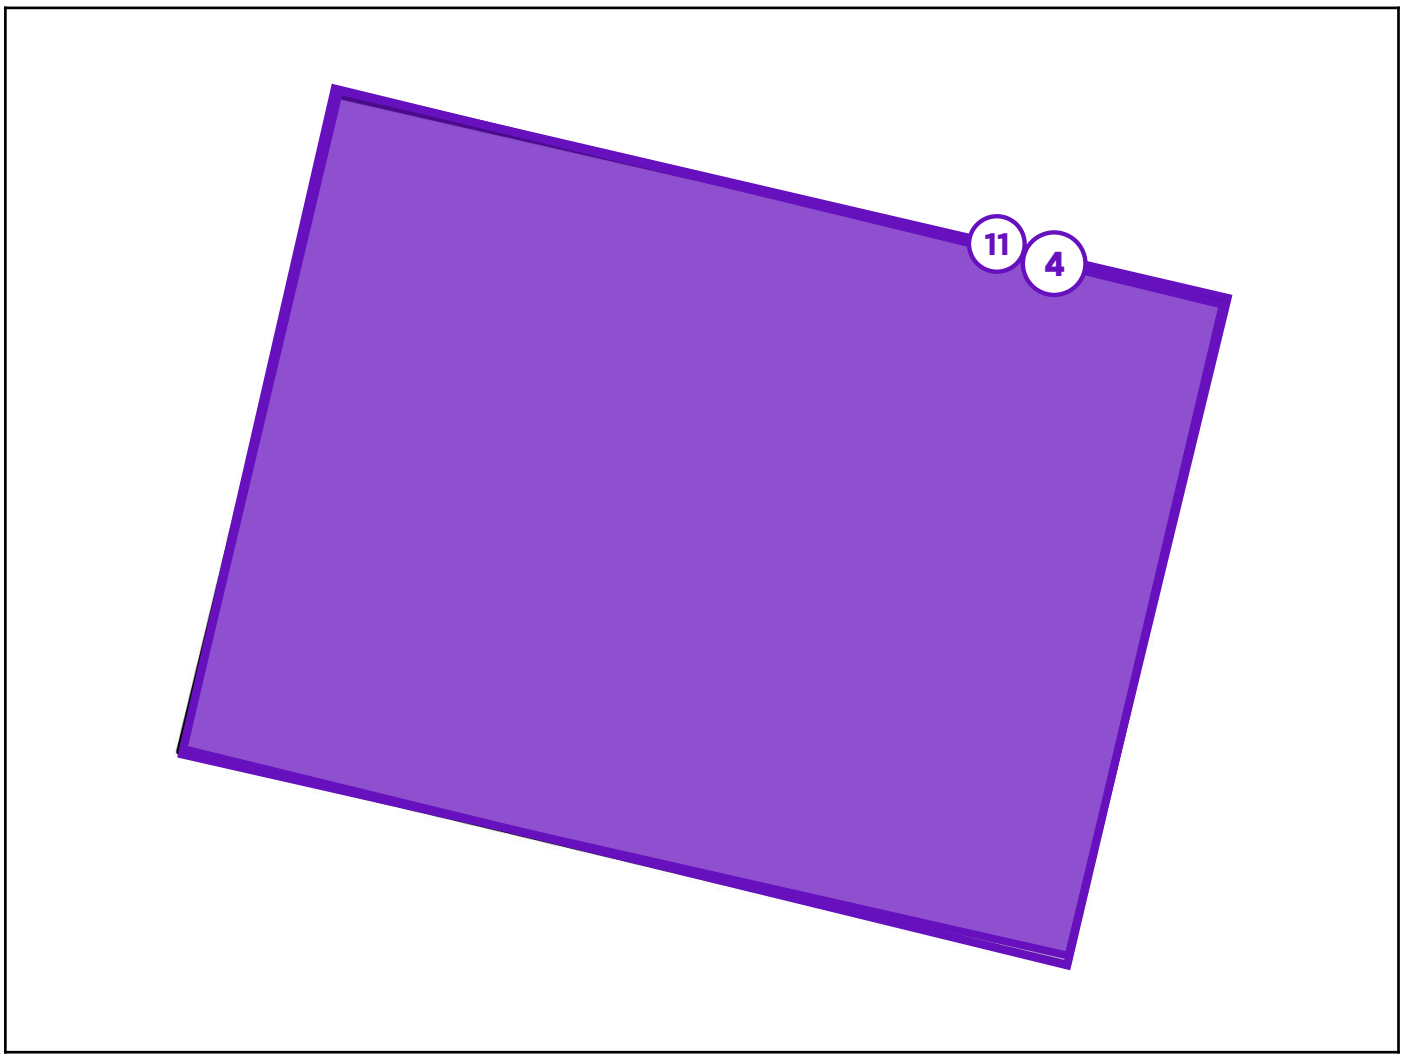
Plan 2.1: Bijgebouw plan

Beschrijving	Type	Actie
4. Dakbedekking	Overige ruimte of materiaal	-
11. geen onderdakplaten bijgebouw	Overige ruimte of materiaal	-

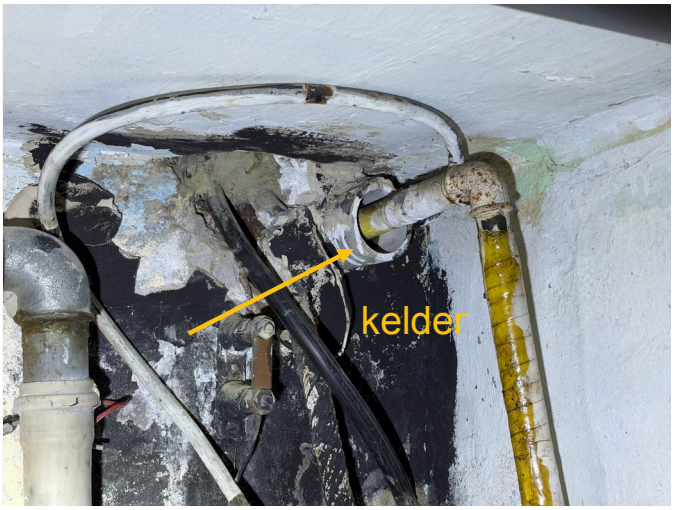
Fiche 1: Cementbuis kelder + leefruimte

Asbestmateriaal

Het asbestmateriaal valt onder de mijlpaal van 2040.

Eindbeoordeling materiaalrisico	Verhoogd materiaalrisico en/of verhoogde kans op vezelvrijgave

Gebondenheid	Categorie 1: hechtgebonden in oorsprong
Asbestsoort (vezeltype)	Crocidoliet aanwezig
Asbestconcentratie	Laag (< 50%)
Afschermingsgraad van het gehele materiaal	Geheel of deels vrij aan de binnenlucht, maar geen contact met binnenluchtstromen
Toestand van het materiaal	Licht beschadigd, licht verweerd. Intacte calciumsilicaatplaat of materiaal met categorie 3-gebondenheid

#	Type	Referentie	Resultaat
1.1	Puntmonster	3	Crocidoliet, Chrysotiel

Beschrijving	Cementbuis kelder + leefruimte
Omgeving	Binnen
Primaire drager	HVAC infrastructuur en uitrusting
Asbestmateriaal	Buis, koker, leiding, pijp, doorvoer
Bindmiddel van asbestmateriaal	Cement
Gebondenheid op basis van bindmiddel	Hecht
Hoeveelheid (lengte - omtrek - dikte - aantal)	• 1,00 m - 60,00 cm - 2,00 cm - 2 stuks
Totaal volume	0,024 m^3
Eenvoudig bereikbaar	Ja
Bevestigingswijze	• Verlijmd, ingegoten, versmeerd
Identificatiemethode	Een monstername door de asbestdeskundige met laboanalyse door een asbestlabo.
Destructieve handeling voor identificatie	Nee
Opmerking	De hieronder vermelde maatvoering is uitsluitend bedoeld als schatting / indicatie en mag niet worden aangewend als exacte lengtemeting. Deze gegevens vormen geen officiële meetstaat en mogen derhalve niet worden gebruikt als maatstaf van heffing.

- Verwijder dit asbestmateriaal zo snel mogelijk. Volg de toestand goed op.

- Eenvoudige handelingen: mag via doe-het-zelf of door werknemer(s) met opleidingsattest eenvoudige handelingen
  Tijdens een uitgebreide inspectie werd een asbestcementen buis (eternitbuis) vastgesteld. Dit betreft een hechtgebonden asbesttoepassing. Indien de buis vlot bereikbaar is en zonder beschadiging kan worden losgemaakt, mag de eigenaar deze zelf verwijderen via eenvoudige handelingen.

• Draag persoonlijke beschermingsmiddelen: P3-mondmasker, wegwerpoverall en handschoenen.

• De buis licht bevochtigen om stofvorming te beperken.

• De buis voorzichtig en in zijn geheel losmaken aan de aansluitpunten.

• Niet breken, zagen, boren of forceren.

• Onmiddellijk verpakken in een gesloten, gelabelde asbestverpakking en afvoeren naar een erkend inzamelpunt.

• Werkzone nat reinigen.

- Eenvoudige handelingen: enkel door erkend asbestverwijderaar
  Indien één van beide toepassingen moeilijk bereikbaar is, beschadigd/verweerd is of niet zonder risico op breuk kan worden verwijderd, moet de verwijdering gebeuren door een erkend asbestverwijderaar.
