Asbestinventarisattest

Emmanuel de Neckerestraat 38/23, 8000 Brugge

Attestnummer : **20250515-000071.000**
Uitgegeven op : **15.05.2025**
Geldig tot : **Onbeperkt** (tenzij de toestand wijzigt)

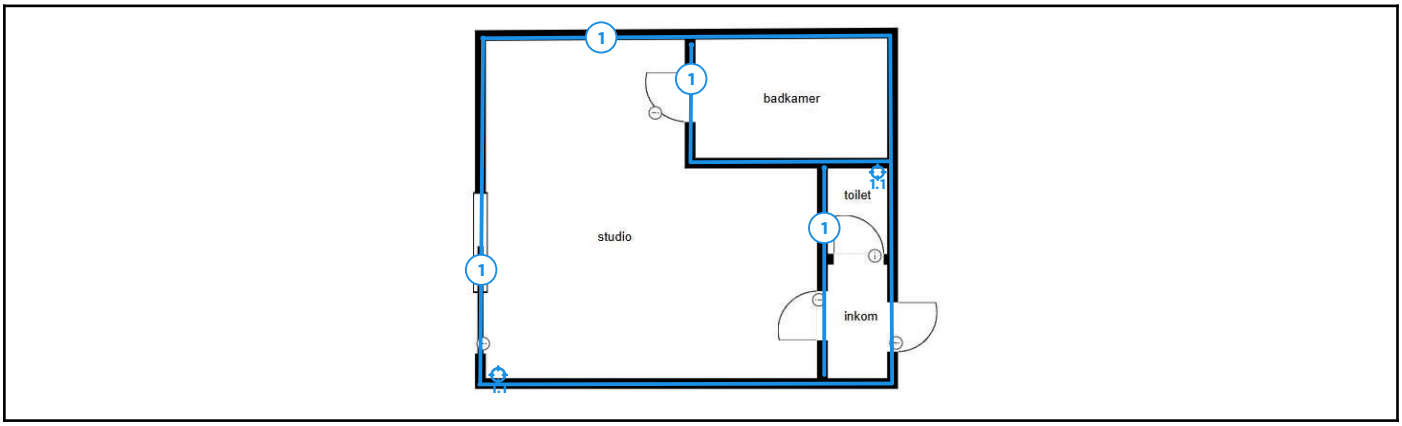
Plan 1.1: grondplan 1

Beschrijving	Type	Actie
1. pleisterwerk muren	Geen asbest	-
1.1 Code: staal 1	Mengmonster	-

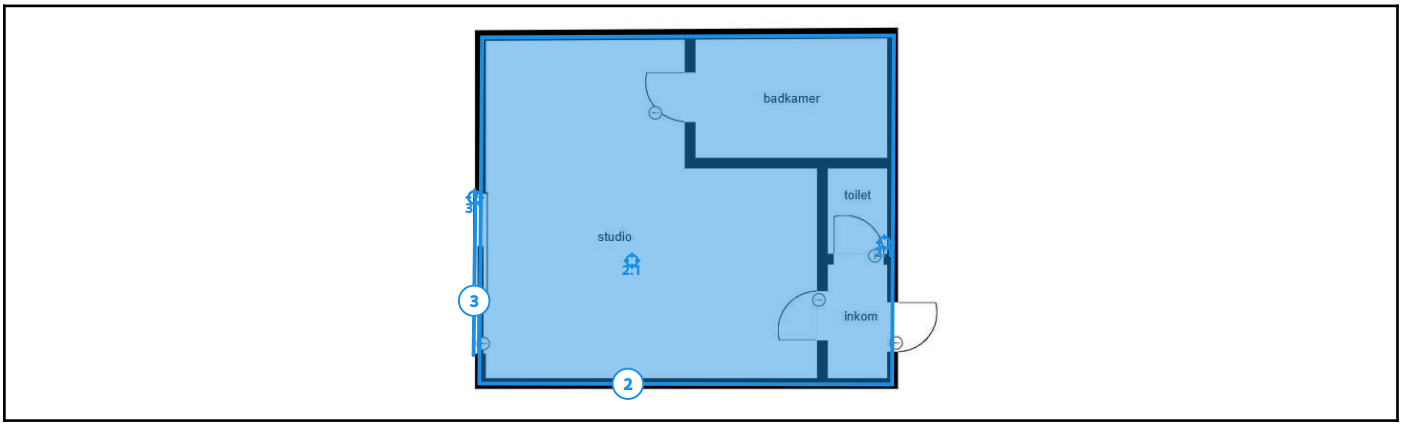
Plan 1.2: grondplan 2

Beschrijving	Type	Actie
2. pleisterwerk plafond	Geen asbest	-
2.1 Code: staal 2	Mengmonster	-
3. mastiek	Geen asbest	-
3.1 Code: staal 3	Mengmonster	-

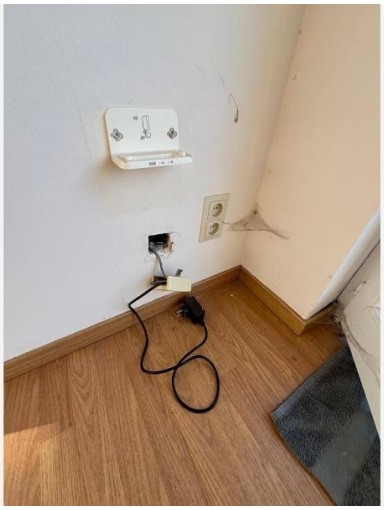
Fiche 1: pleisterwerk muren

Geen asbest

#	Type	Referentie	Resultaat
1.1	Mengmonster	staal 1	Geen asbest

Beschrijving	pleisterwerk muren
Omgeving	Binnen
Primaire drager	Binnenwand
Bindmiddel van materiaal	Gips - kalk
Gebondenheid op basis van bindmiddel	Niet-hechtgebonden
Hoeveelheid (oppervlakte - dikte - aantal)	• 100,00 m^2 - 2,50 cm - 1 stuk
Totaal volume	2,50 m^3
Identificatiemethode	Vaststelling met monstername
Destructieve handeling voor identificatie	Nee
Opmerking	Hoeveelheid is een geschatte waarde.

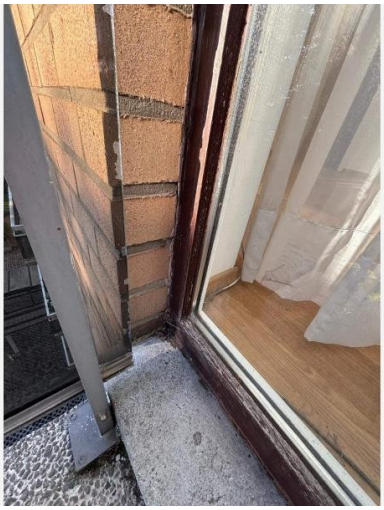
Fiche 3: mastiek

Geen asbest

#	Type	Referentie	Resultaat
3.1	Mengmonster	staal 3	Geen asbest

Beschrijving	mastiek
Omgeving	Buiten
Primaire drager	Wandopening verticaal (raam, deur, ...)
Bindmiddel van materiaal	Kitten, mastiek, pasta
Gebondenheid op basis van bindmiddel	Hecht
Hoeveelheid (gewicht - aantal)	• 2,00 kg - 1 stuk
Totaal gewicht	2,00 kg
Identificatiemethode	Vaststelling met monstername
Destructieve handeling voor identificatie	Nee
