Asbestinventarisattest

Lippenhovestraat 188, 9620 Zottegem

Attestnummer : **20240926-000234.000**
Uitgegeven op : **26.09.2024**
Geldig tot : **26.09.2034**

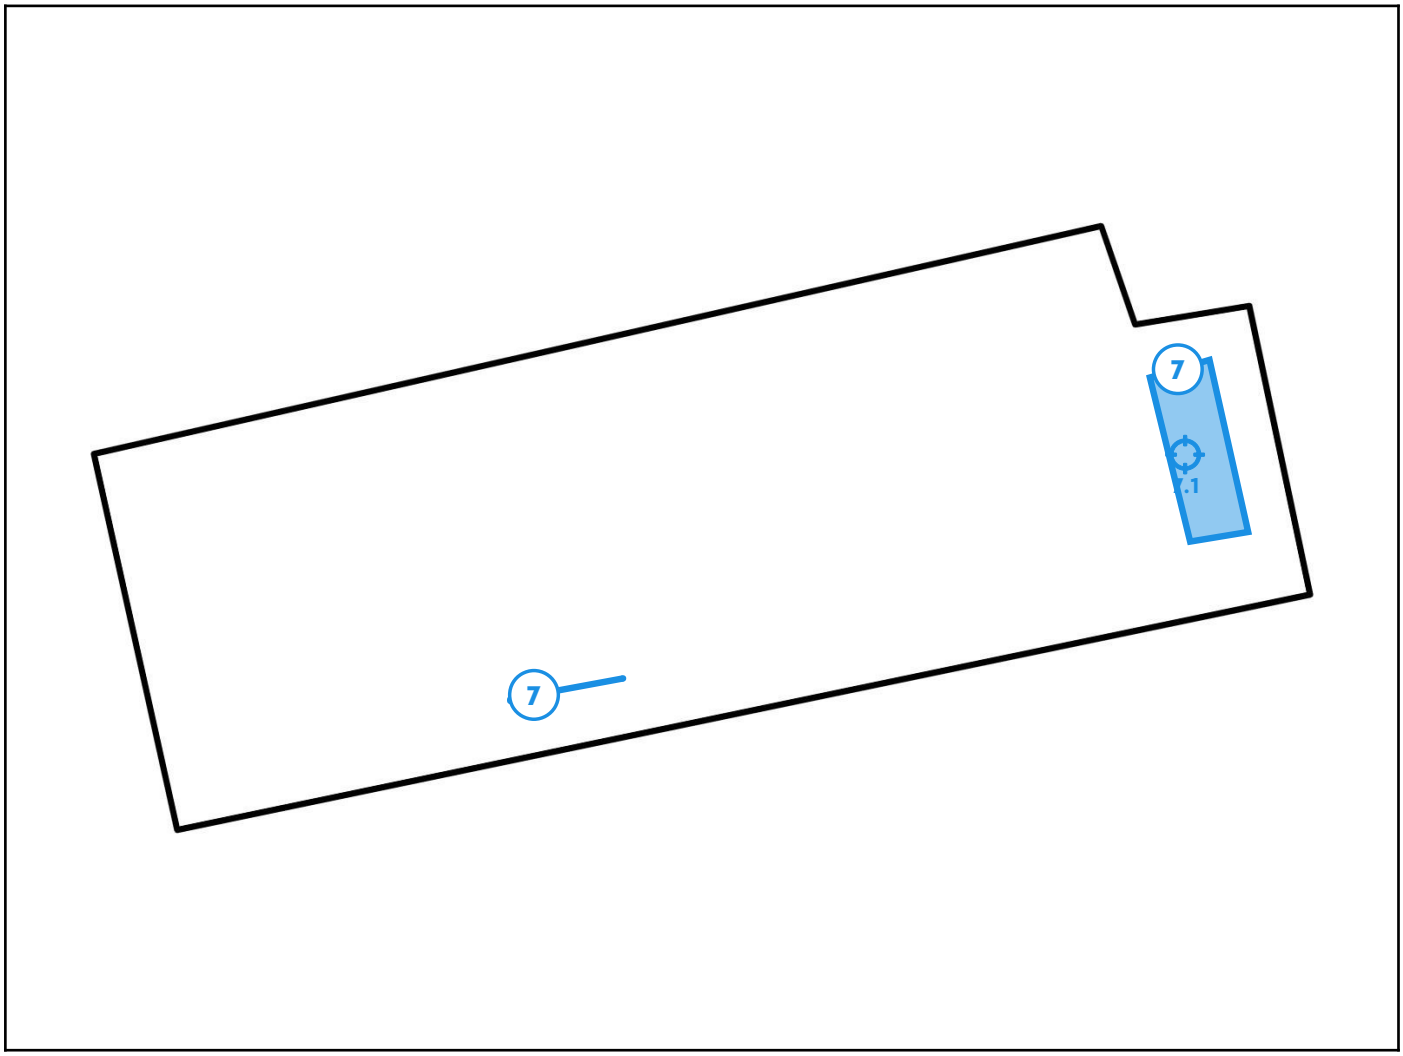
Plan 1.1: Constructie plan

Beschrijving	Type	Actie
7. Leidingisolatie stooklokaal + traphal kelder	Geen asbest	-
7.1 Code: 8336585	Mengmonster	-

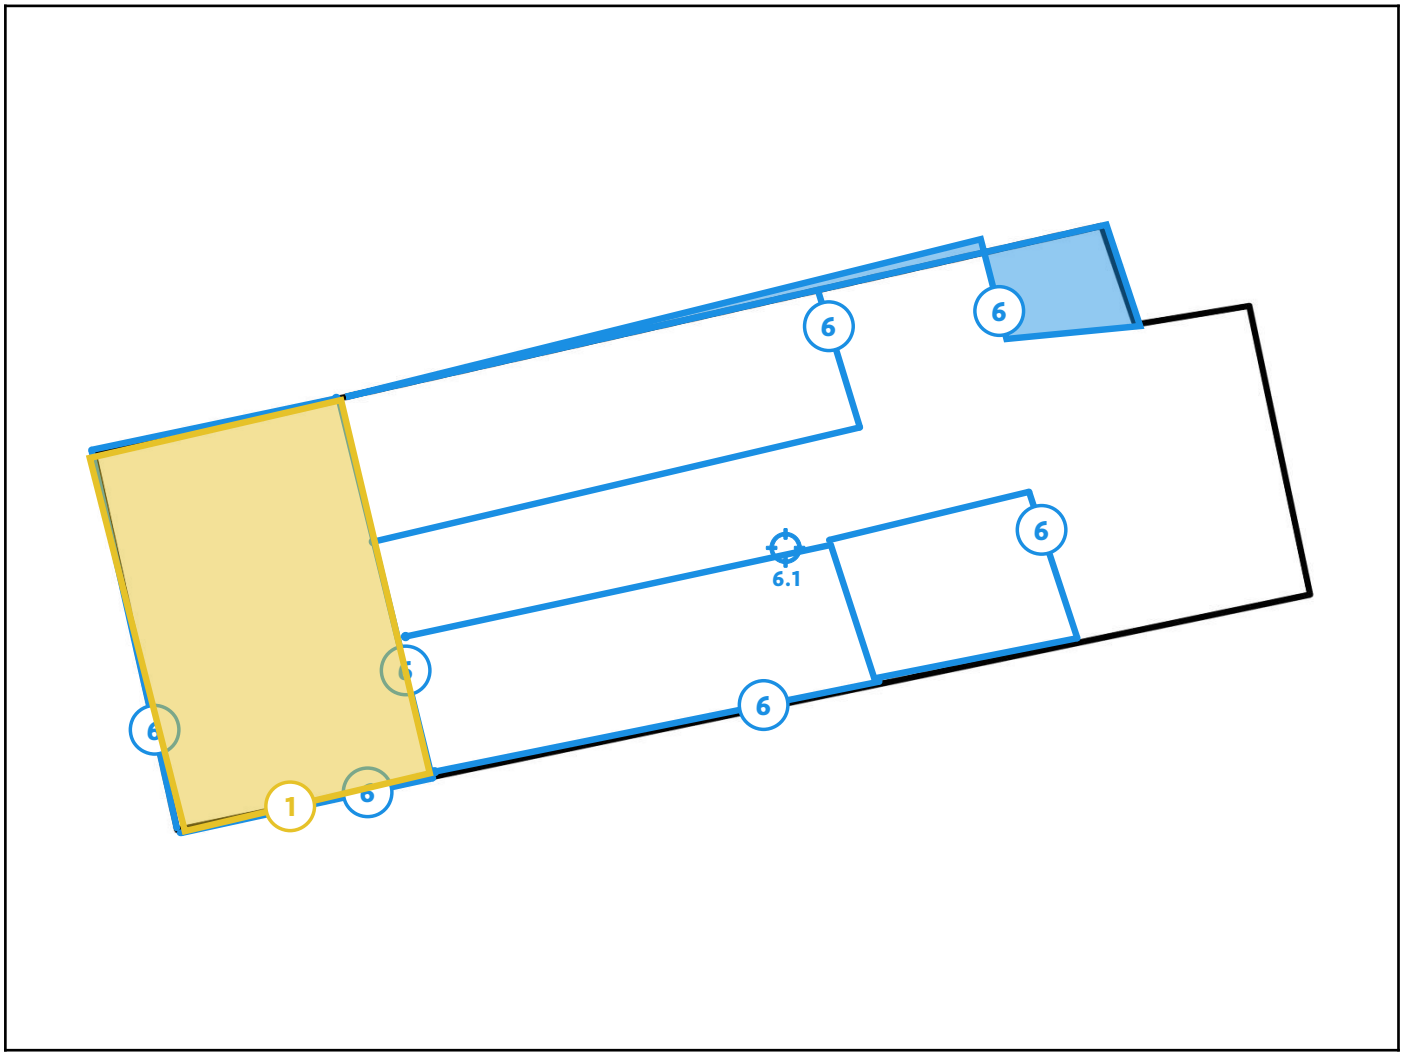
Plan 1.2: Constructie plan

Beschrijving	Type	Actie
1. Lambrisering woonkamer	Asbestmateriaal	Zorgvuldig beheren
6. Muurpleister	Geen asbest	-
6.1 Code: 8336582	Mengmonster	-

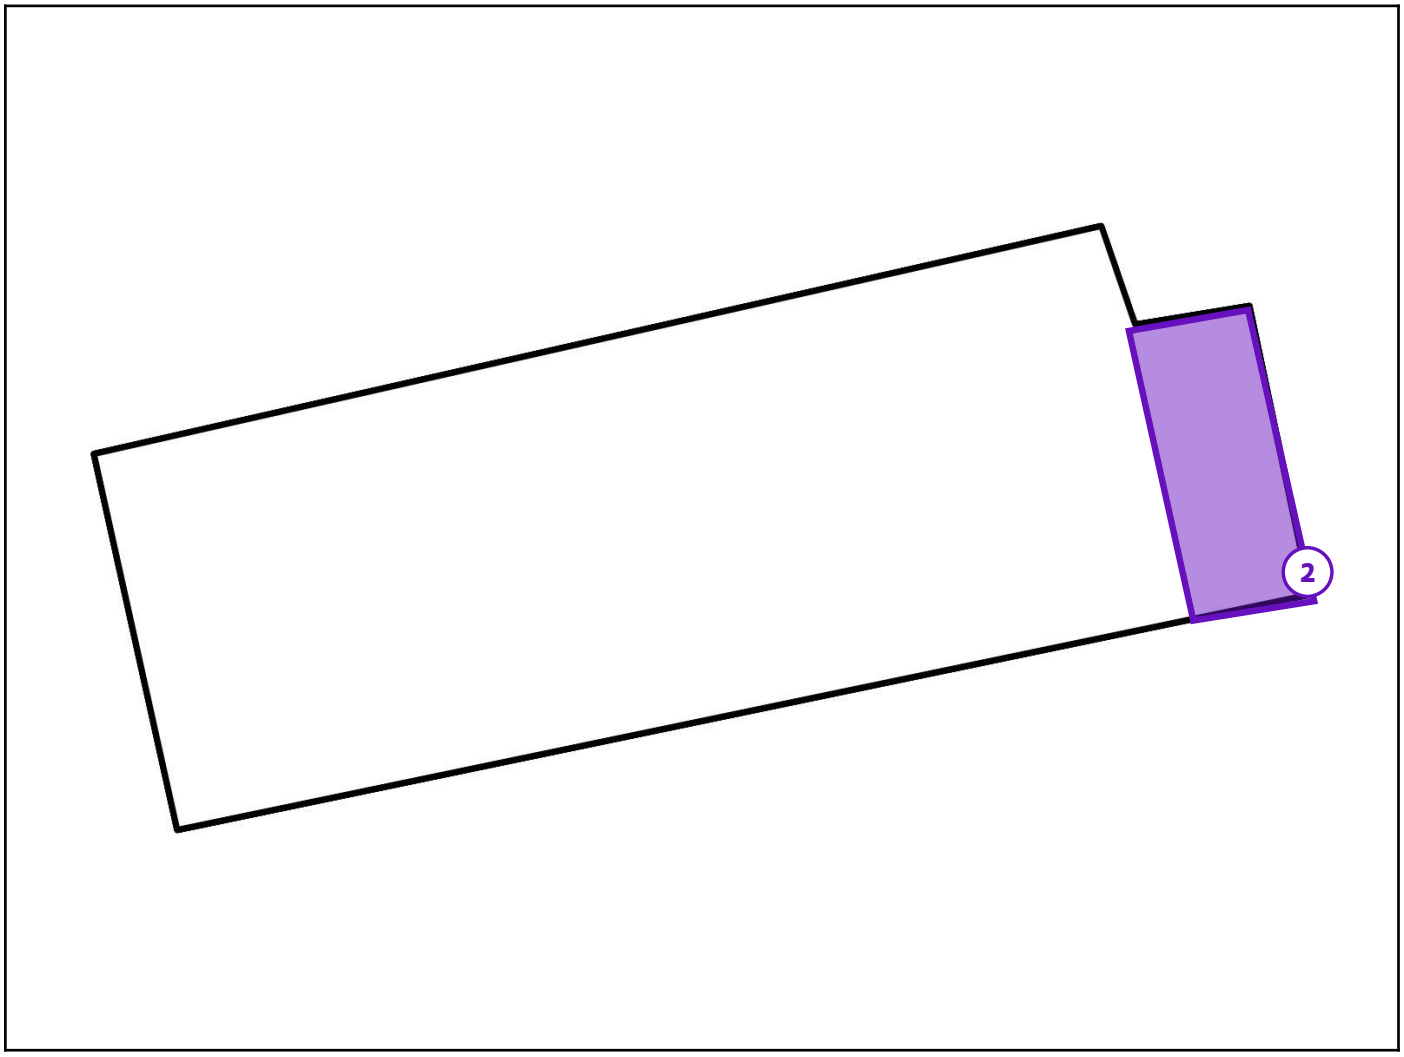
Plan 1.4: Constructie plan

Beschrijving	Type	Actie
2. Roofing uitbouw	Beperking	-

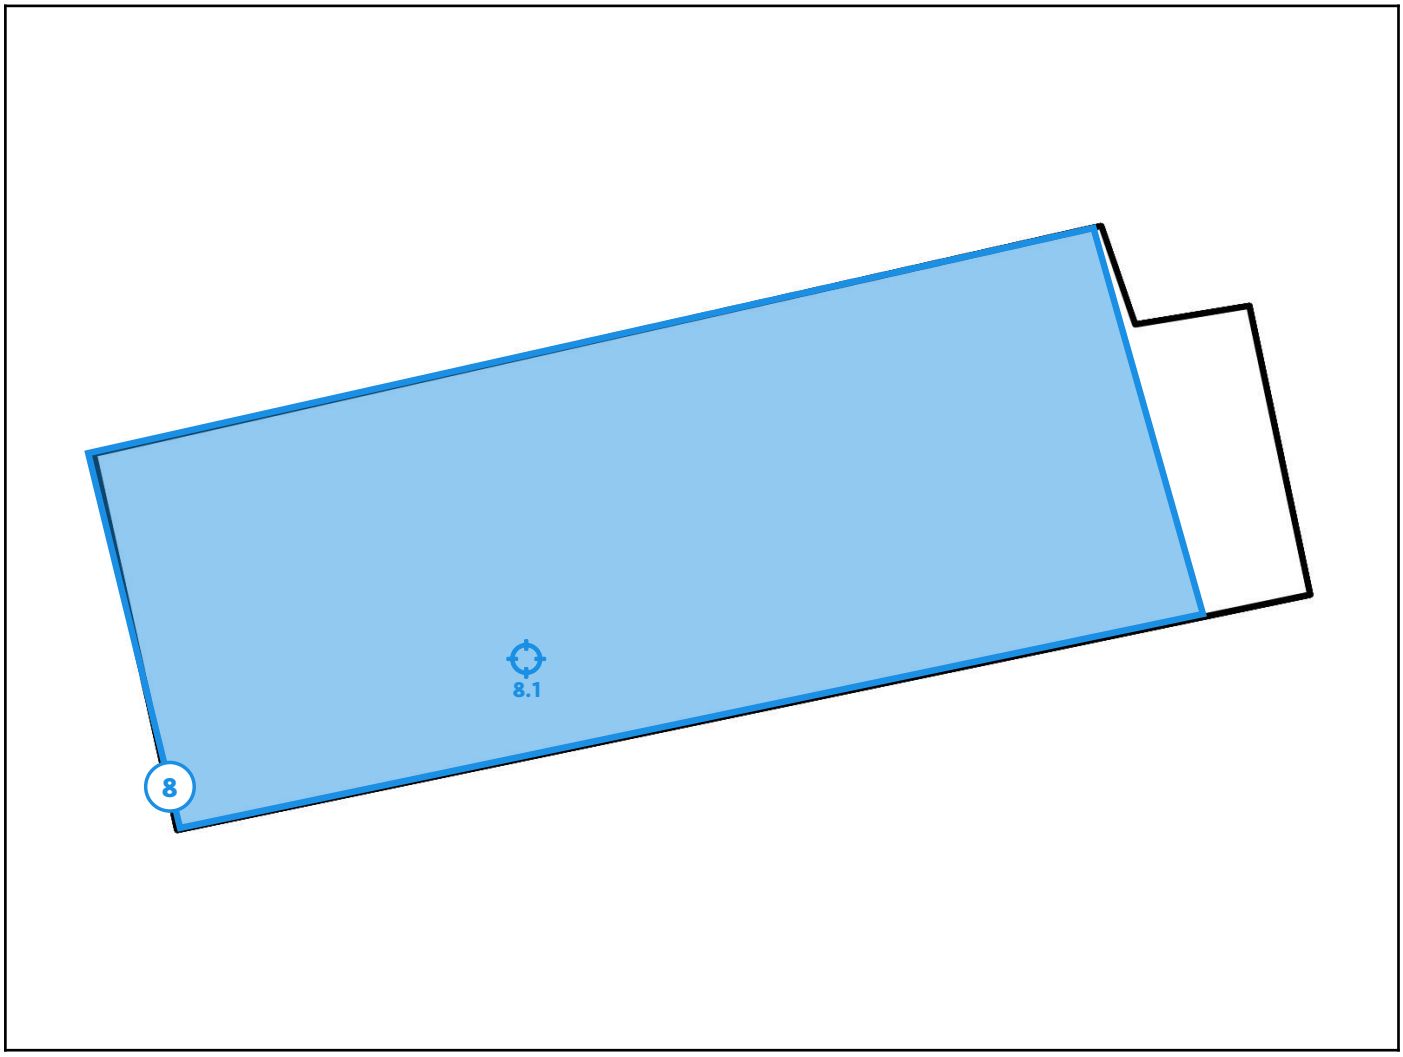
Plan 1.5: zolder

Beschrijving	Type	Actie
8. Onderdak zolder	Geen asbest	-
8.1 Code: 8336584	Puntmonster	-

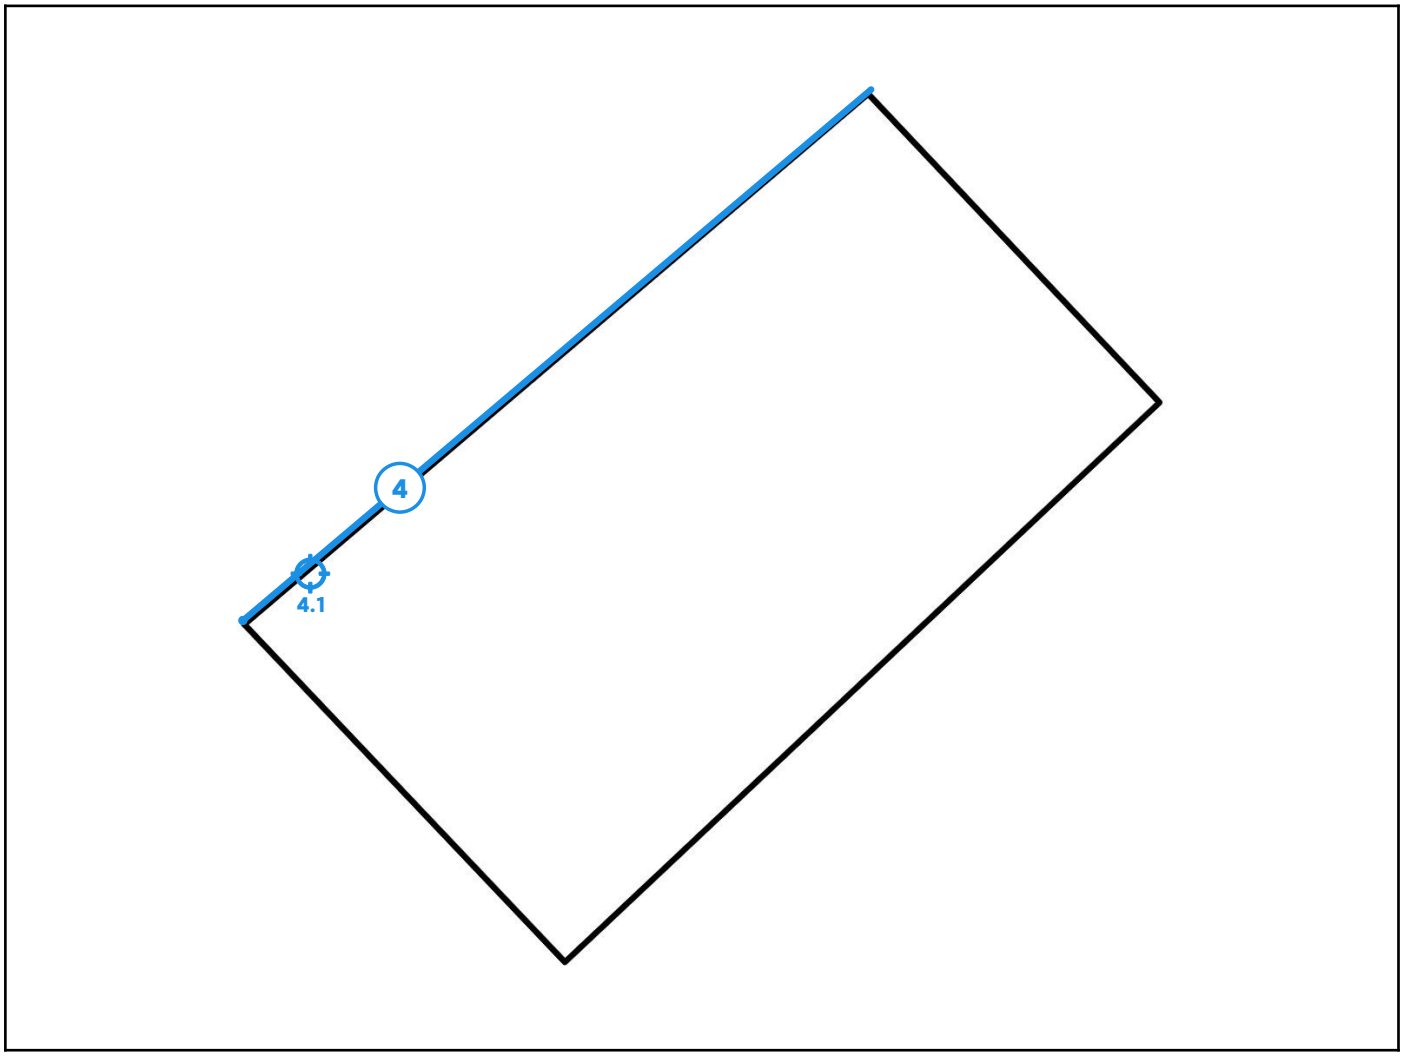
Plan 2.1: Constructie plan

Beschrijving	Type	Actie
4. crepi garage	Geen asbest	-
4.1 Code: 336587	Mengmonster	-

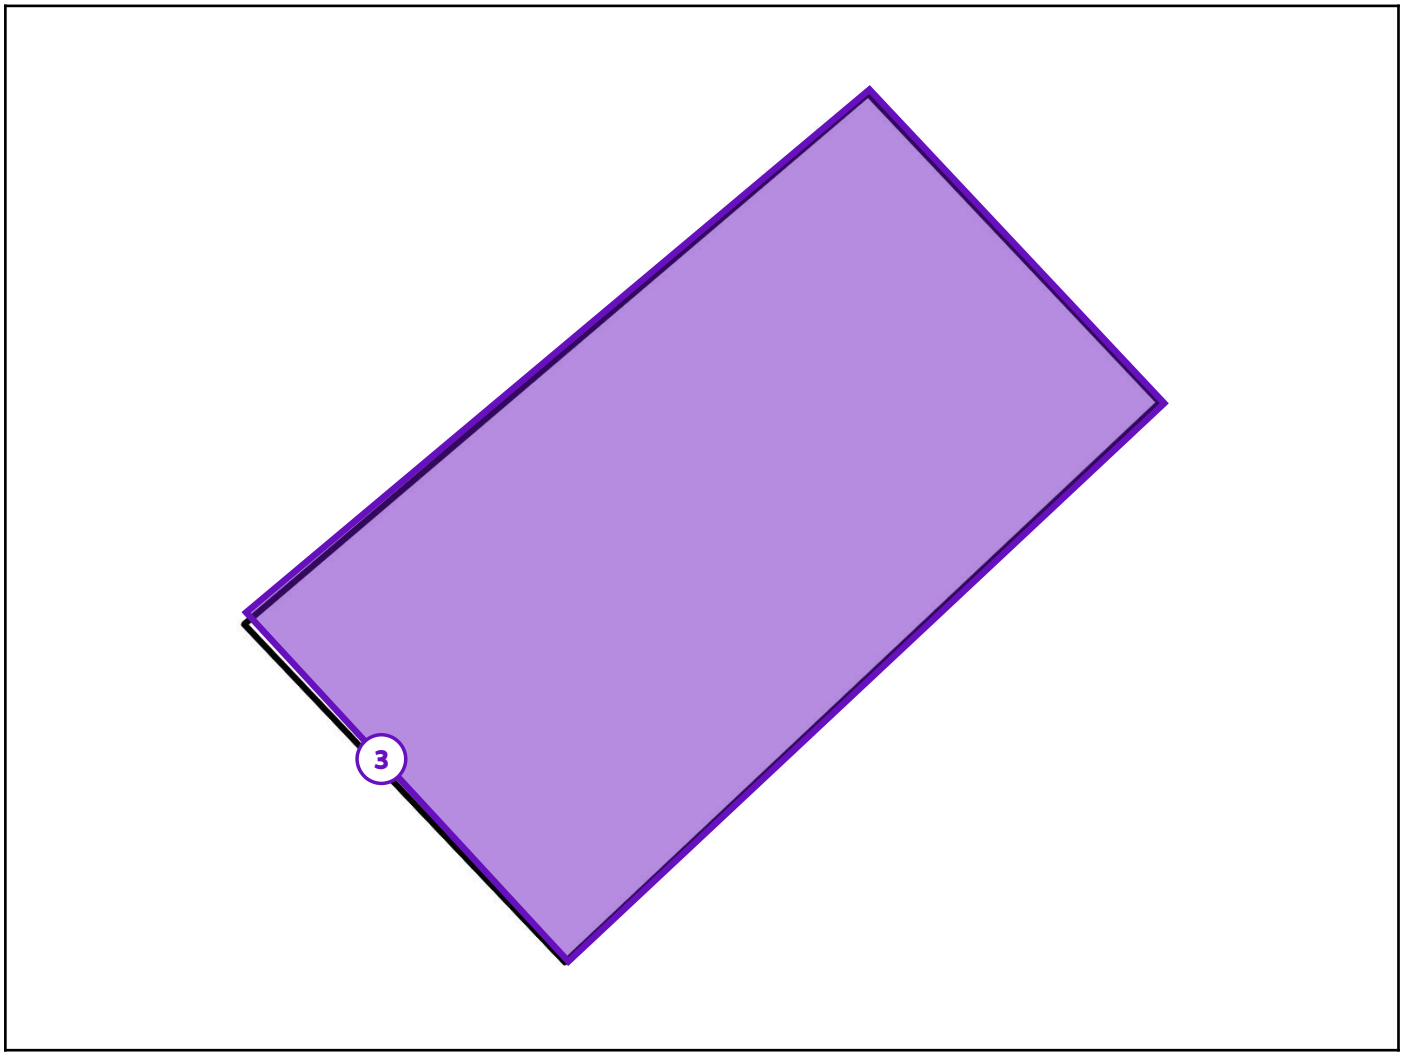
Plan 2.3: Constructie plan

Beschrijving	Type	Actie
3. Roofing garage	Beperking	-

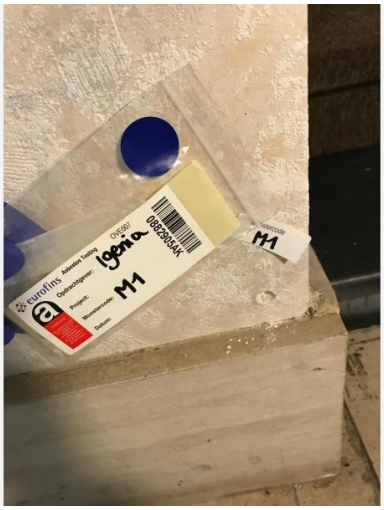
Fiche 6: Muurpleister

Geen asbest

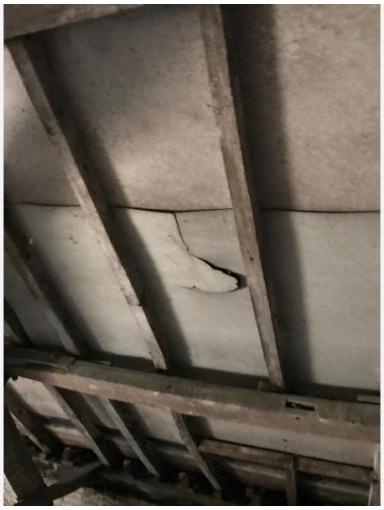
Fiche 8: Onderdak zolder

Geen asbest

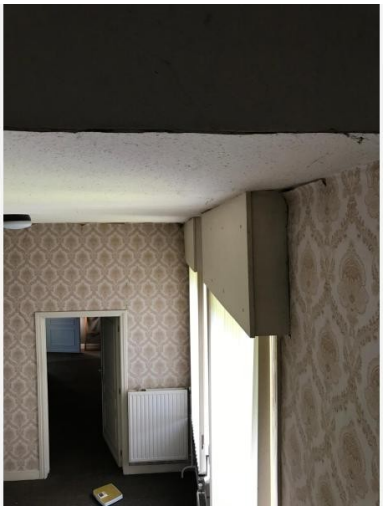
Fiche 9: Plafondpleister

Geen asbest
