Rapport de contrôle d'installations électriques à basse et à très basse tension

RÉF. 72/2026/54458/D01:1

DATE DU CONTRÔLE **06/02/2026 (9:00 - 10:00)**

ADRESSE DU CONTRÔLE **Rue Grand'Rue 84 - 4870 Trooz** TYPE DE CONTRÔLE **Visite de contrôle vente ancienne installation (8.4.2.)**

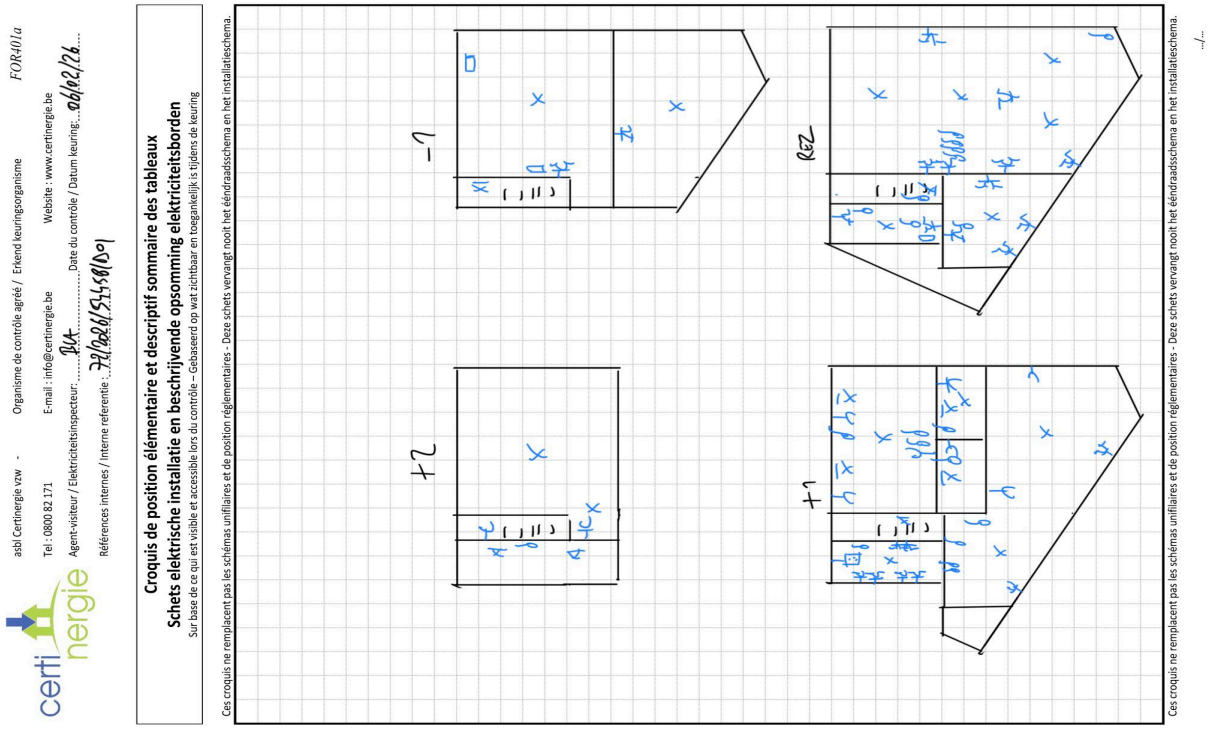
Croquis de position élémentaire et descriptif sommaire des tableaux

sur base de ce qui est visible et accessible lors du contrôle
Note : ces croquis ne remplacent pas les schémas unifilaires et de position réglementaires
