Asbestinventarisattest

Zeedijk 189, 8370 Blankenberge
Gemeenschappelijke delen

Attestnummer : **20260421-000207.000**
Uitgegeven op : **21.04.2026**
Geldig tot : **21.04.2036**

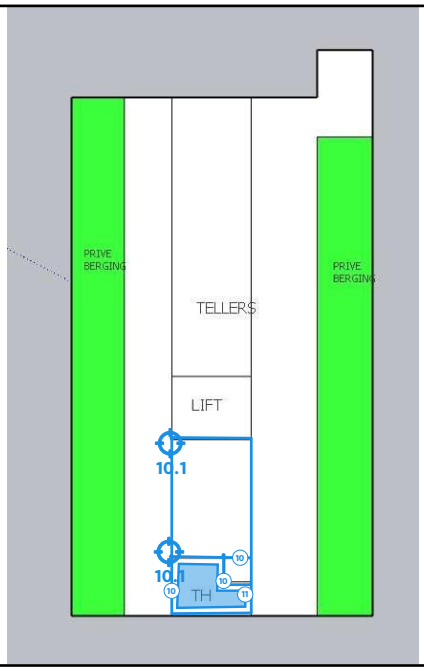
Plan 1.1: -1 muur en plafond

Beschrijving	Type	Actie
10. Cementering - wand kelder	Geen asbest	-
10.1 Code: 2-cementering kelder	Mengmonster	-
11. Pleisterwerk - wand/plafond traphal	Geen asbest	-

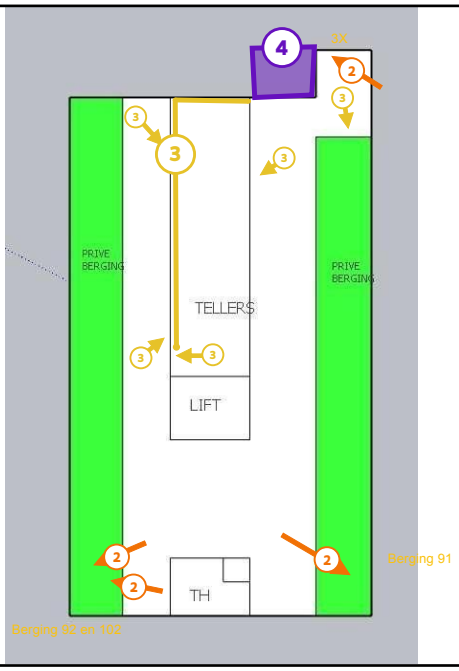
Plan 1.3: -1 Algemeen

Beschrijving	Type	Actie
2. Cementvezel buizen kelder	Asbestmateriaal	Verwijderen
3. Bakeliet - armatuur tellers	Asbestmateriaal	Zorgvuldig beheren
4. Hoogspanningscabinenkelder	Beperking	-

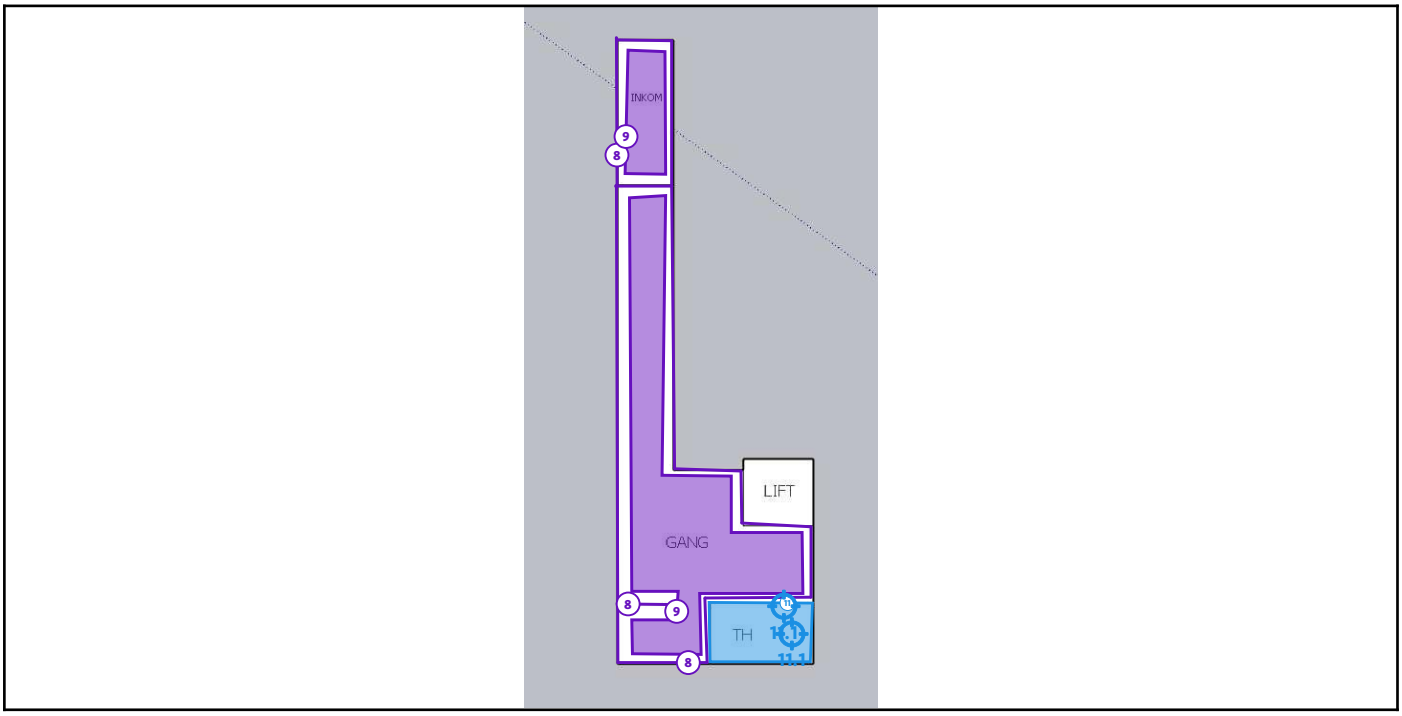
Plan 1.4: Gelijkvloers muur en plafond

Beschrijving	Type	Actie
8. Wandbekleding gelijkvloers - achterliggende laag	Advies	-
9. Plafondbekleding - achterliggende laag Gelijkvloers	Advies	-
11. Pleisterwerk - wand/plafond traphal	Geen asbest	-
11.1 Code: 1-pl traphal	Mengmonster	-

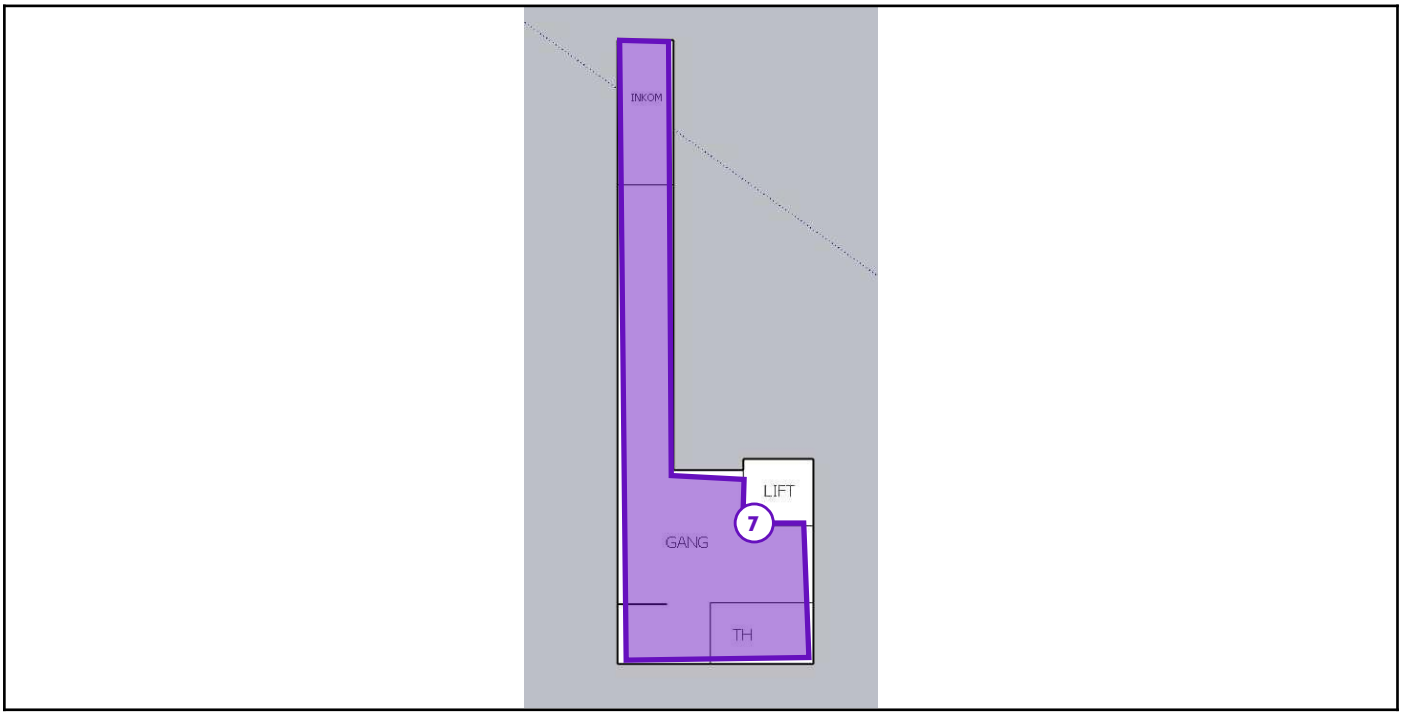
Plan 1.5: Gelijkvloers vloer

Beschrijving	Type	Actie
7. Tegellijm - vloertegel overal	Advies	-

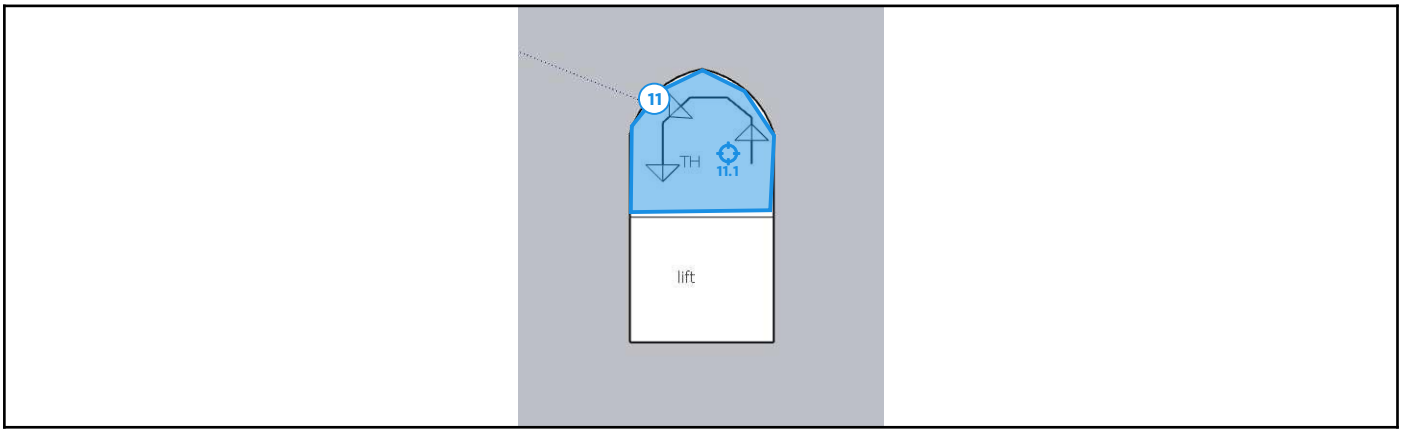
Plan 1.7: verd 1 tot en met 10 muur en plafond

Beschrijving	Type	Actie
11. Pleisterwerk - wand/plafond traphal	Geen asbest	-
11.1 Code: 1-pl traphal	Mengmonster	-

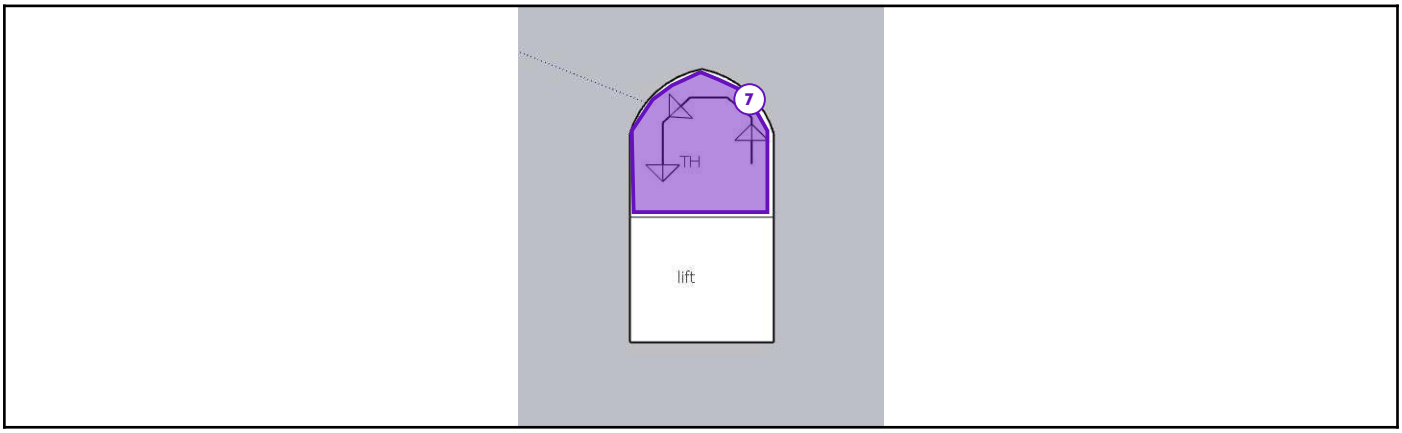
Plan 1.8: verd 1 tot en met 10 vloer

Beschrijving	Type	Actie
7. Tegellijm - vloertegel overal	Advies	-

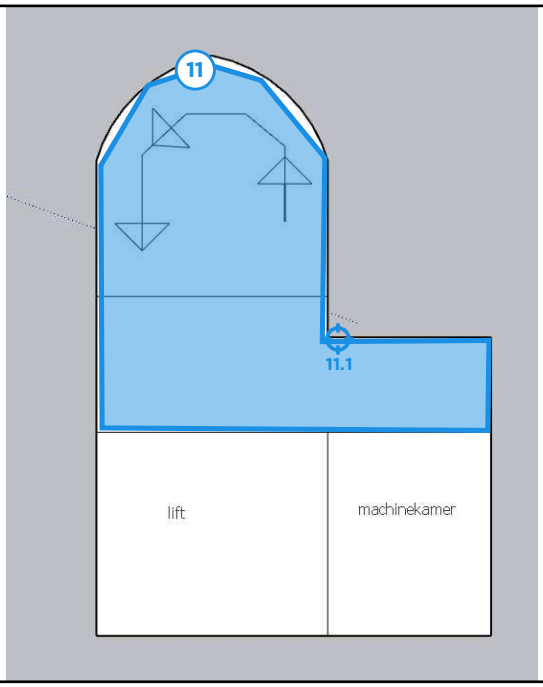
Plan 1.10: Verdiep 11 muur en plafond

Beschrijving	Type	Actie
11. Pleisterwerk - wand/plafond traphal	Geen asbest	-
11.1 Code: 1-pl traphal	Mengmonster	-

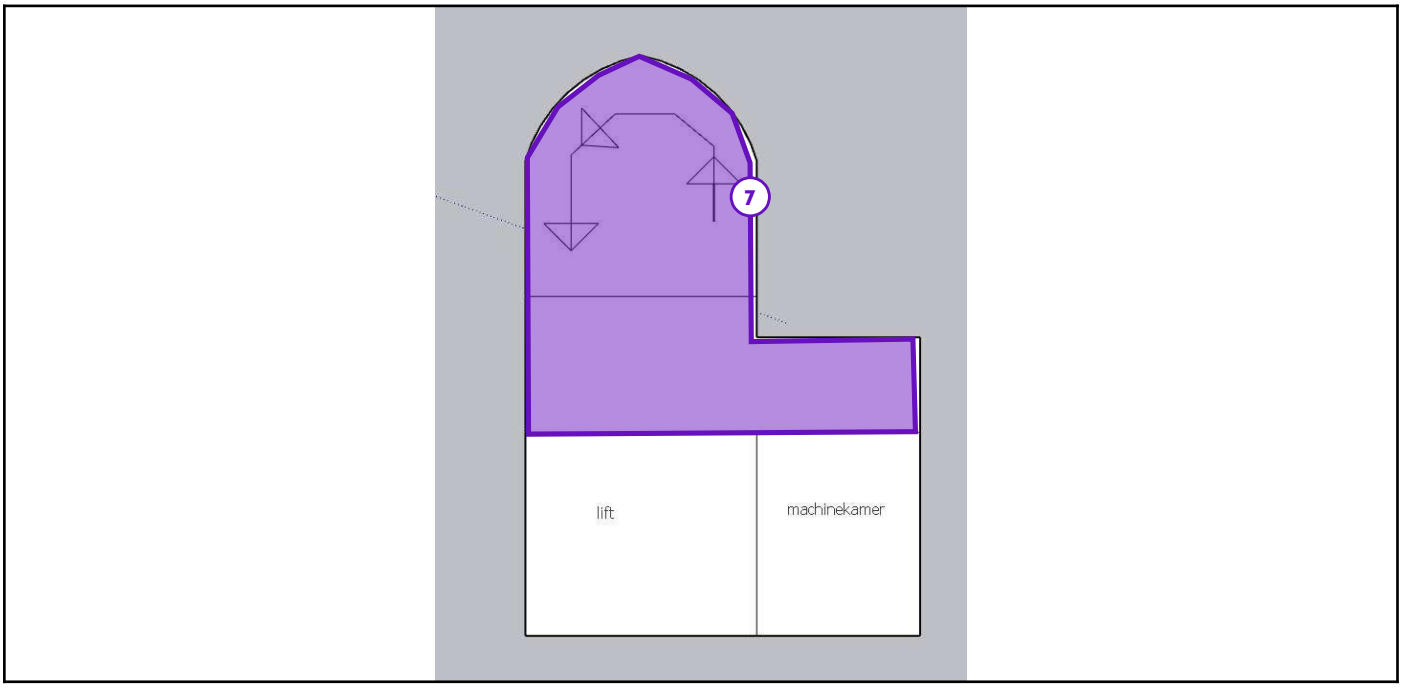
Plan 1.11: Verdiep 11 vloer

Beschrijving	Type	Actie
7. Tegellijm - vloertegel overal	Advies	-

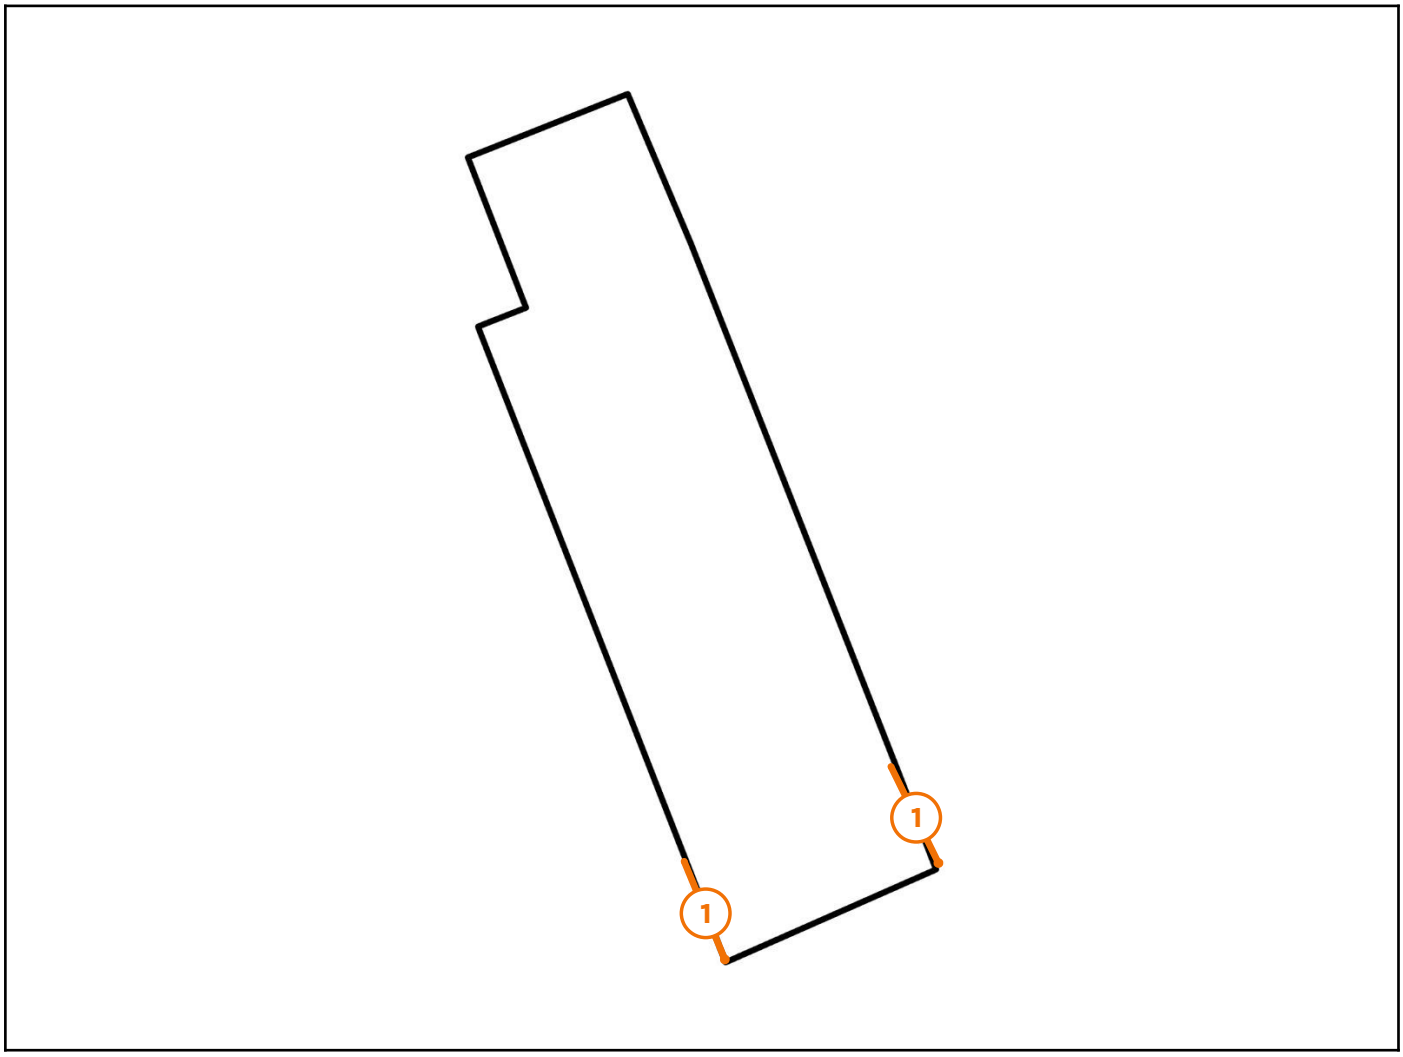
Plan 1.13: Verdiep 11 leien

Beschrijving	Type	Actie
1. Gevelleien - ACHTERKANT	Asbestmateriaal	Verwijderen

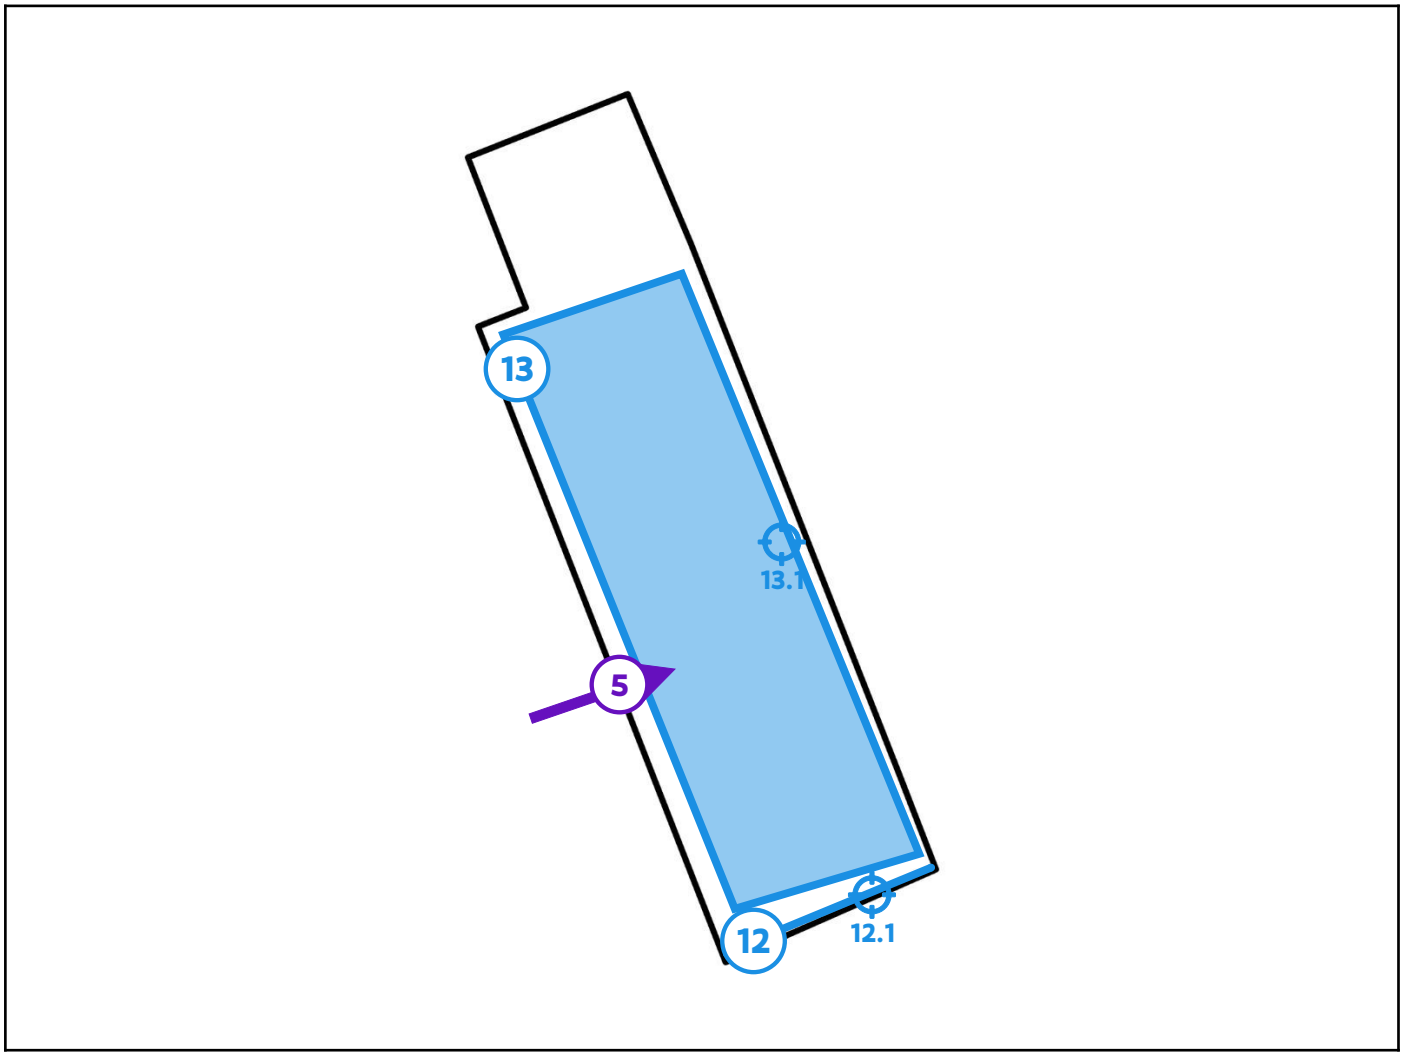
Plan 1.14: DAK

Beschrijving	Type	Actie
5. Schouw (dak)	Beperking	-
12. Mastiek cement pannen dakrand	Geen asbest	-
12.1 Code: 4-mastiek pannen dakrand	Puntmonster	-
13. Roofing - plat dak	Geen asbest	-
13.1 Code: 3-roofing plat dak	Puntmonster	-

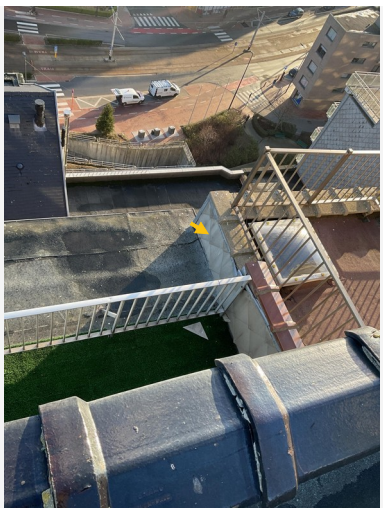
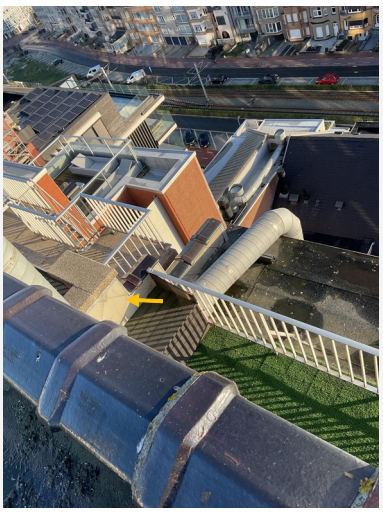
Fiche 1: Gevelleien - ACHTERKANT

Asbestmateriaal

Het asbestmateriaal valt onder de mijlpaal van 2034.

Eindbeoordeling materiaalrisico	Laag materiaalrisico en/of verlaagde kans op vezelvrijgave

Verwijderen

- Zorg voor een veilig beheer. Vermijd het beschadigen van het asbestmateriaal. Controleer de toestand jaarlijks op wijzigingen.

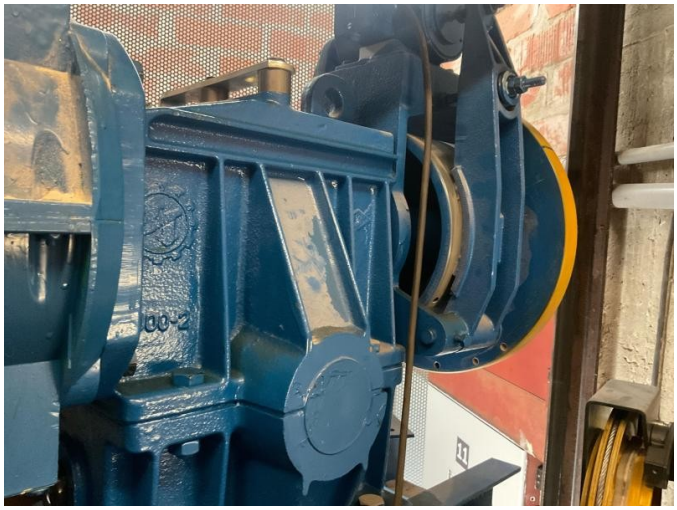
Fiche 6: Liftmachinekamer + schacht

De inhoud van de liftmachine en/of brandwerende materialen konden niet worden vastgesteld gedurende het plaatsbezoek. Uit de documentatie kon er niet worden geconcludeerd of er al dan niet asbesthoudende materialen aanwezig zijn. Vaak werden astbesthoudende textiel, karton of pakkingen gebruikt in dit soort toepassingen. Gelieve steeds aandachtig te zijn bij eventuele verbouwingen en afbraakwerken voor asbesthoudende materialen.

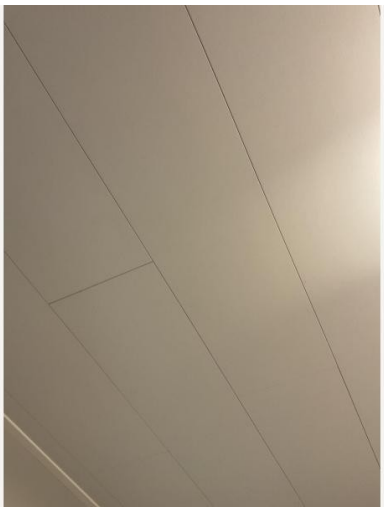
Fiche 9: Plafondbekleding - achterliggende laag Gelijkvloers

De plafondbekleding opzich is niet-asbestverdacht, maar de achterliggende laag kon niet worden vastgesteld noch worden geïnspecteerd gedurende het plaatsbezoek. Er werd geen documentatie aangereikt om de primaire drager te kunnen identificeren. Gelieve steeds aandachtig te zijn bij eventuele verbouwingen en afbraakwerken voor asbesthoudende materialen.

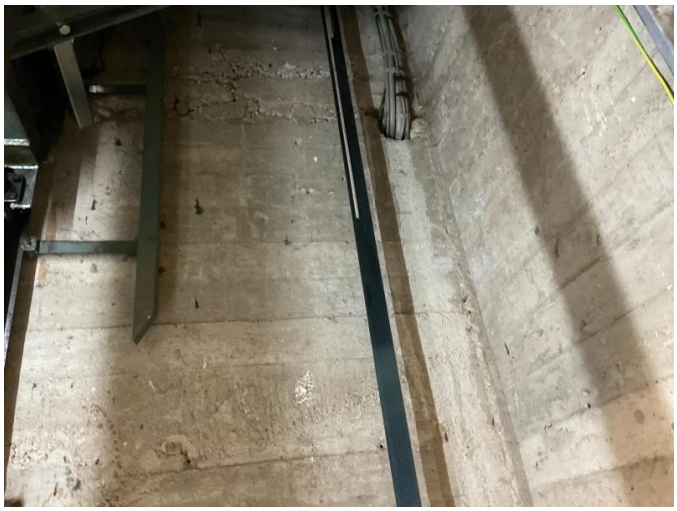
Beschrijving	Notitie	Terug te vinden op plannen
Fiche 14: Liftschacht	Liftschacht bestaat uit beton muren en plafond.	-
Fiche 15: Afdichtingsmateriaal (mastiek, kit,...) aan schrijnwerk - niet aanwezig	-	-
