Asbestinventarisattest

Lisbloemstraat 9, 9000 Gent

Attestnummer : **20260907-000130.000**
Uitgegeven op : **07.09.2026**
Geldig tot : **07.09.2036**

Niet-asbestveilig

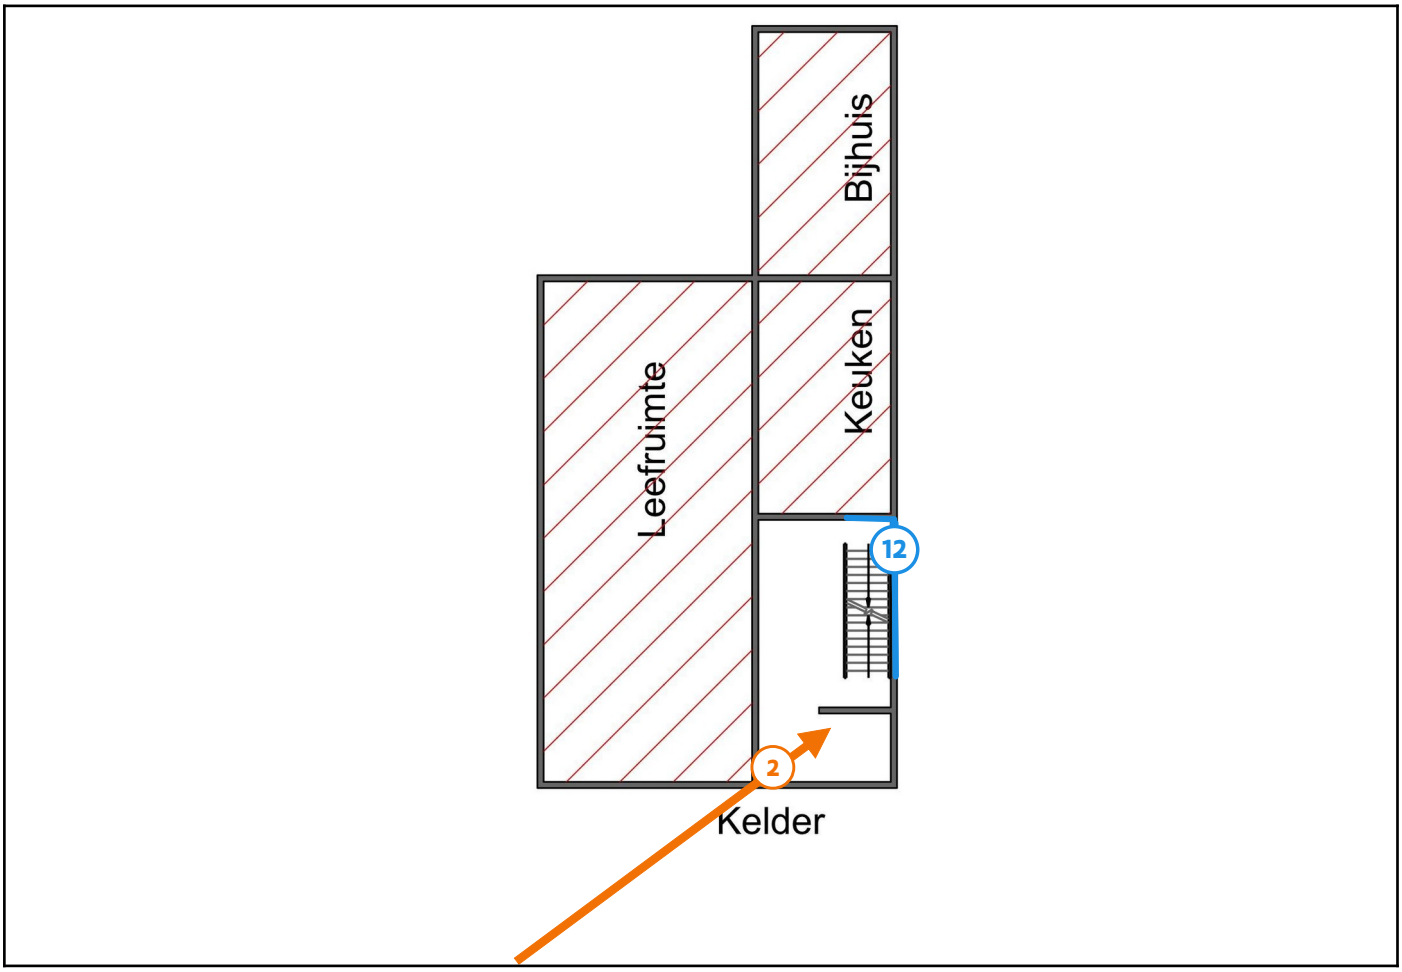
Plan 1.1: Schema kelder

Beschrijving	Type	Actie
2. Bakeliet electra: stopcontacten en schakelaars	Asbestmateriaal	Verwijderen
12. Wanden: pleisterwerk	Geen asbest	-

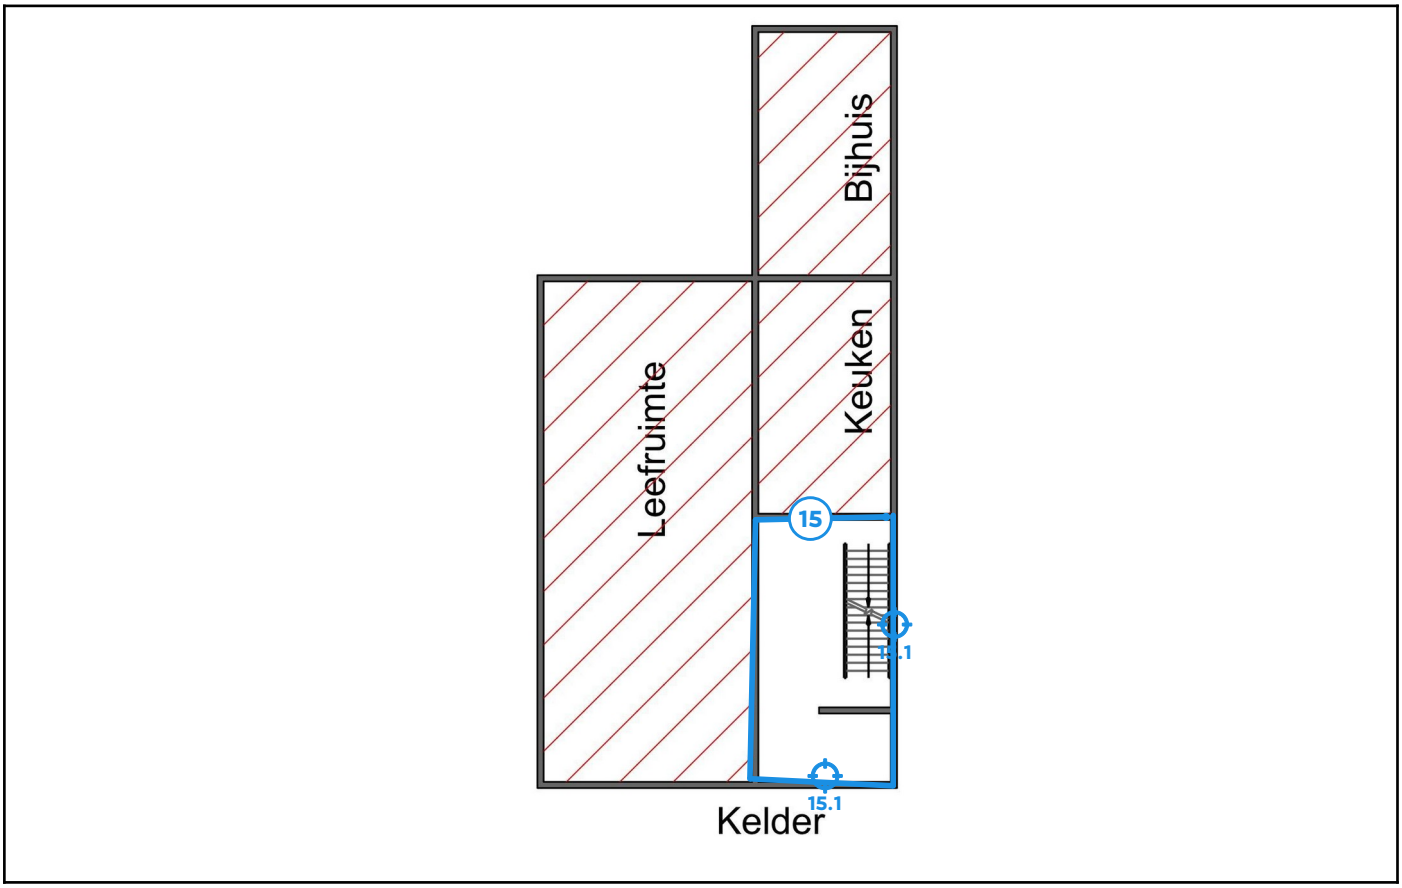
Plan 1.2: Schema kelder

Beschrijving	Type	Actie
15. Wanden: Cementering	Geen asbest	-
15.1 Code: 102	Mengmonster	-

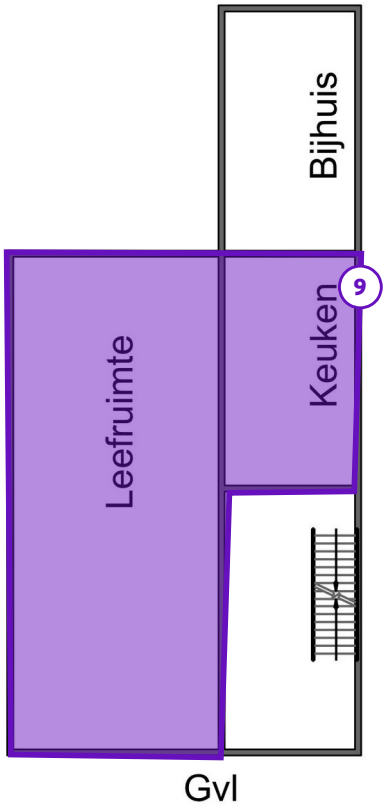
Plan 1.3: Schema woning gvl

Beschrijving	Type	Actie
9. Plafonds: Beplatingen / lambrisering	Advies	-

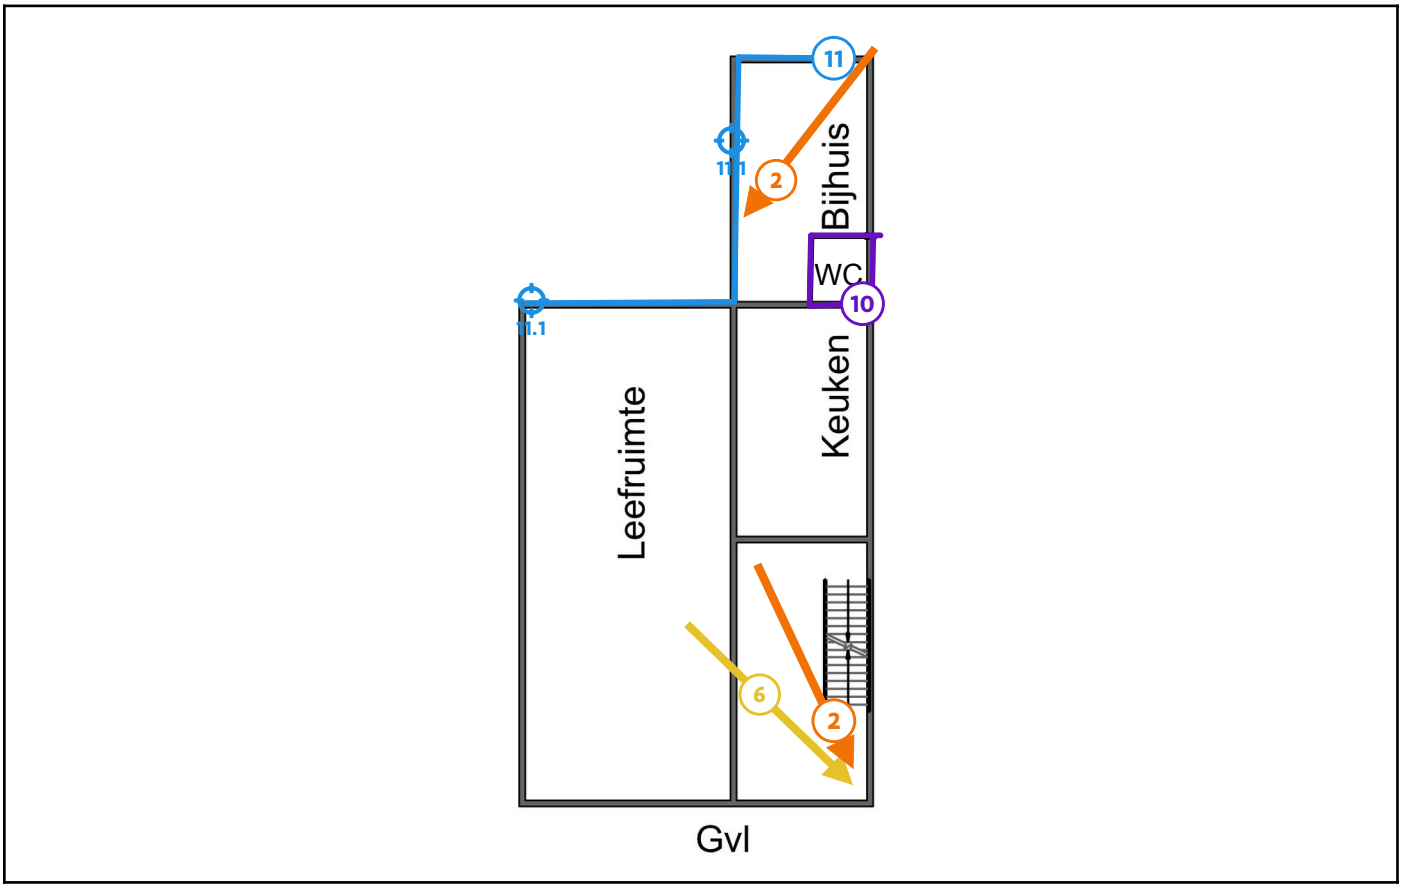
Plan 1.4: Schema woning gvl

Beschrijving	Type	Actie
2. Bakeliet electra: stopcontacten en schakelaars	Asbestmateriaal	Verwijderen
6. Bakeliet electra verdeeldozen en zekeringkasten.	Asbestmateriaal	Zorgvuldig beheren
10. Lijm achter faiancetegels	Advies	-
11. Buitenschil: crepi / cementering	Geen asbest	-
11.1 Code: 703	Mengmonster	-

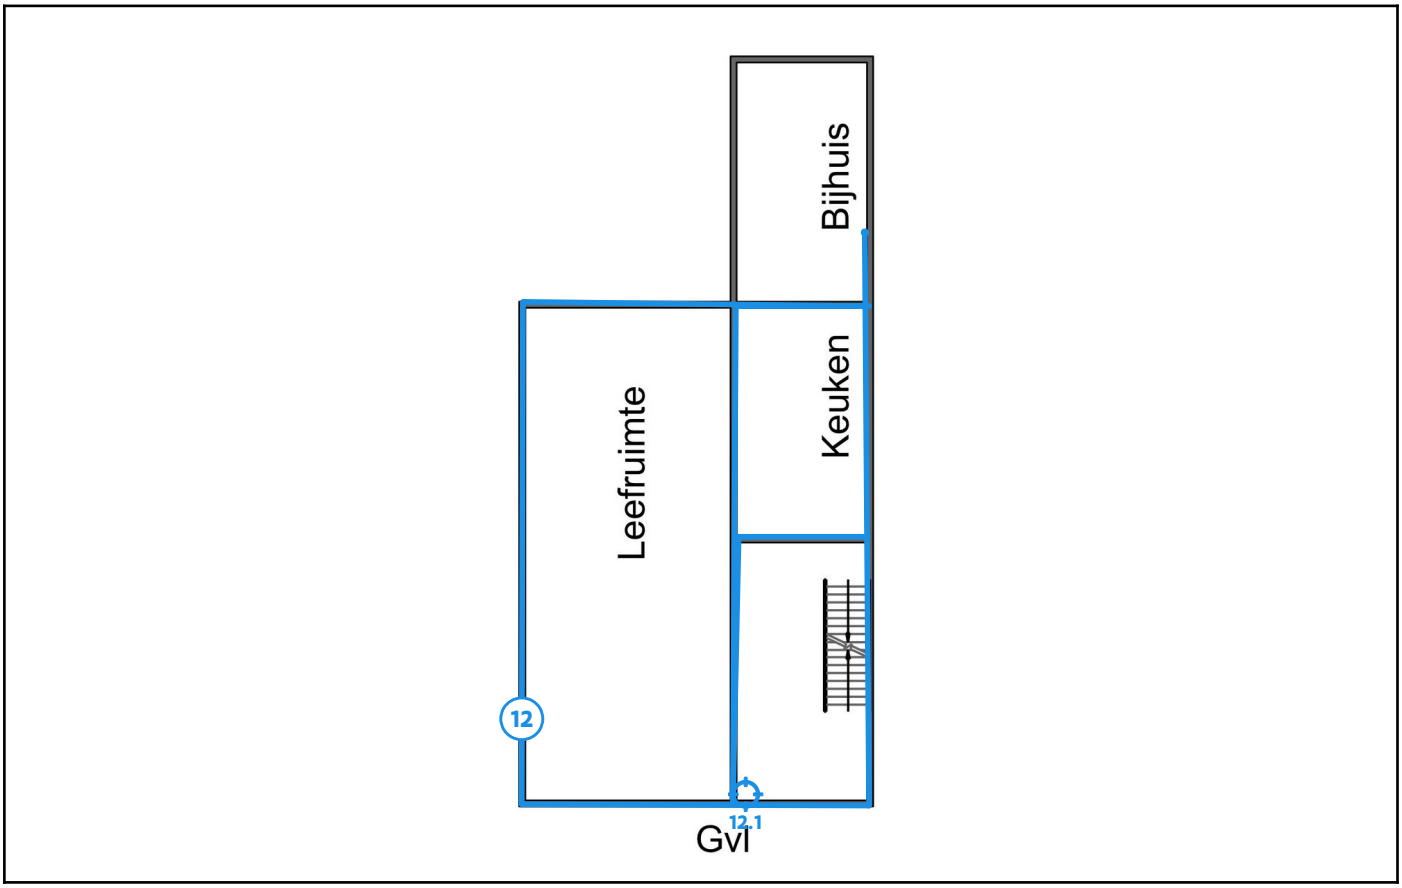
Plan 1.5: Schema woning gvl

Beschrijving	Type	Actie
12. Wanden: pleisterwerk	Geen asbest	-
12.1 Code: 101	Mengmonster	-

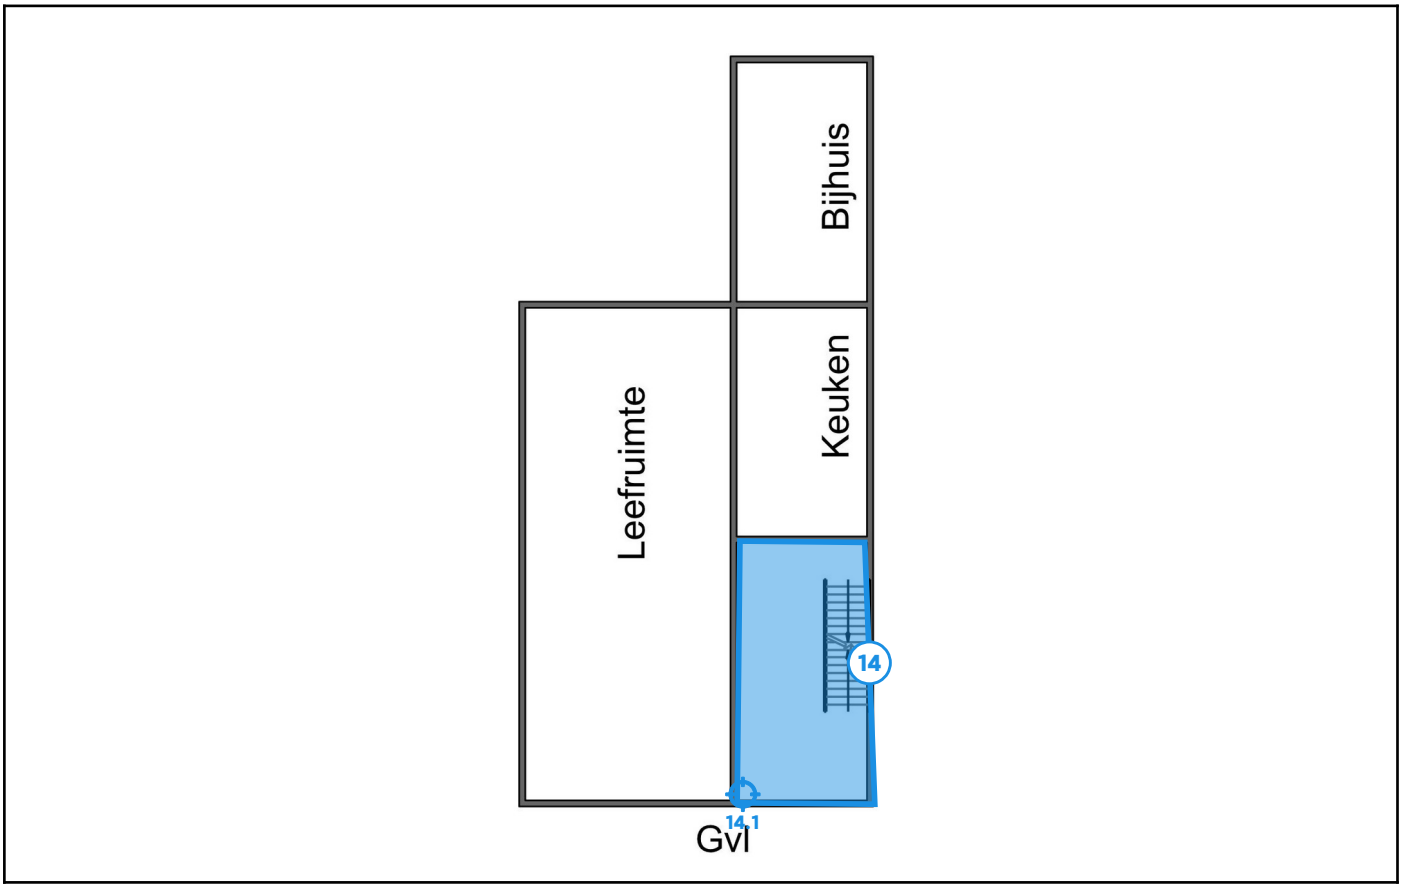
Plan 1.6: Schema woning gvl

Beschrijving	Type	Actie
14. Plafonds: pleisterwerk	Geen asbest	-
14.1 Code: 201	Mengmonster	-

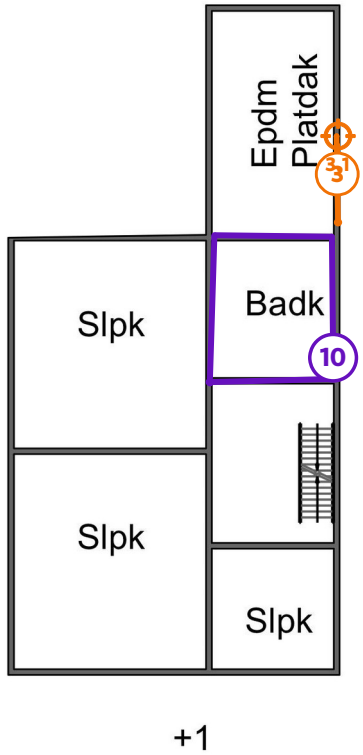
Plan 1.7: Schema woning +1

Beschrijving	Type	Actie
3. Buitenschil: Leien op muur	Asbestmateriaal	Verwijderen
3.1 Code: 701	Puntmonster	-
10. Lijm achter faiancetegels	Advies	-

Gebondenheid	Categorie 1: hechtgebonden in oorsprong
Asbestsoort (vezeltype)	Alleen chrysotiel aanwezig
Asbestconcentratie	Laag (< 50%)
Afschermingsgraad van het gehele materiaal	Geheel of deels vrij aan de buitenlucht, maar geen contact met binnenlucht
Toestand van het materiaal	Matig beschadigd, matig verweerd

#	Type	Referentie	Resultaat
3.1	Puntmonster	701	Chrysotiel

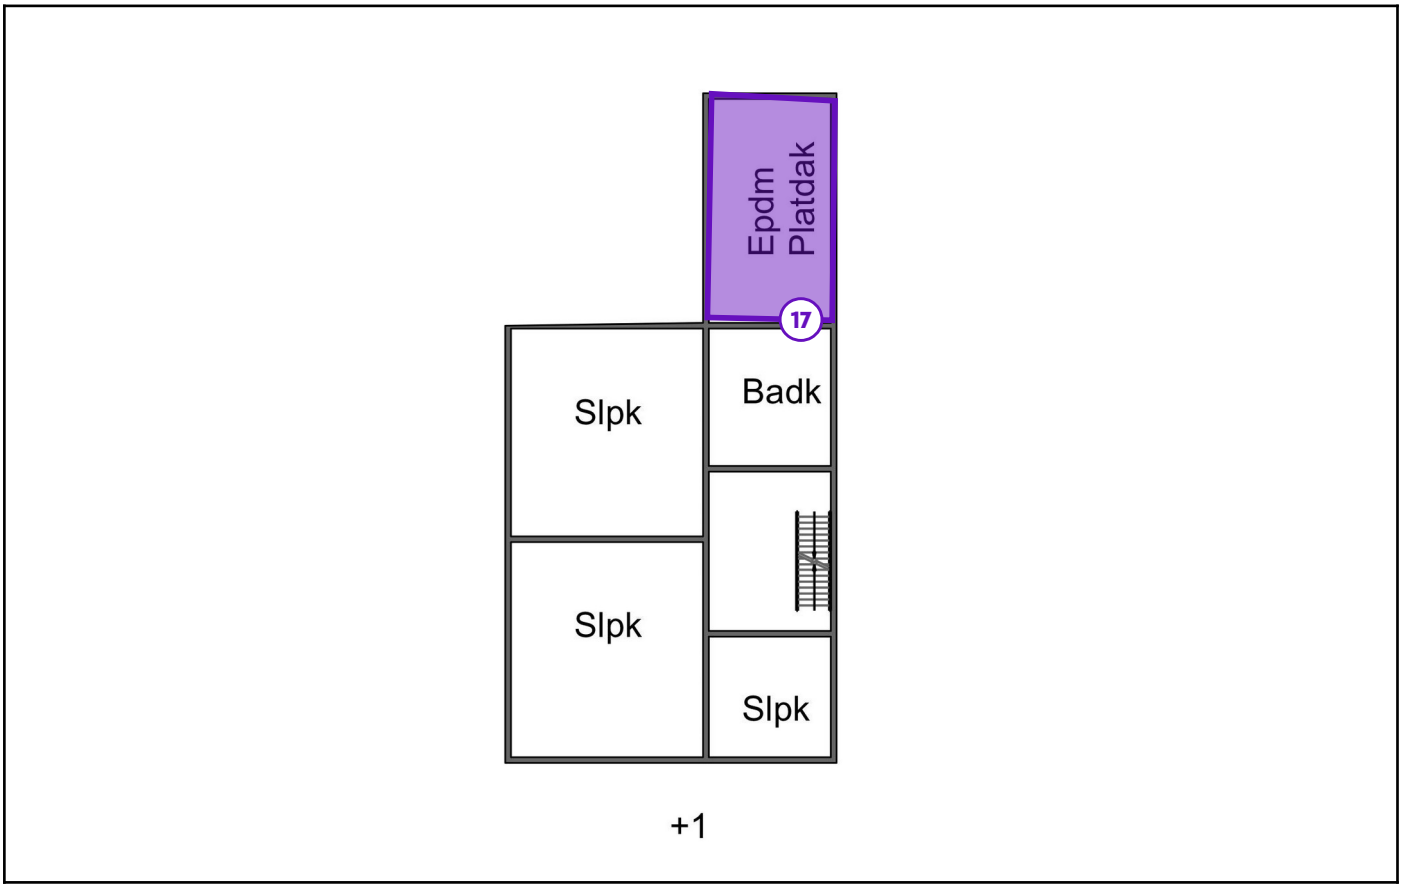
Plan 1.8: Schema woning +1

Beschrijving	Type	Actie
17. EPDM dakbedekking	Overige ruimte of materiaal	-

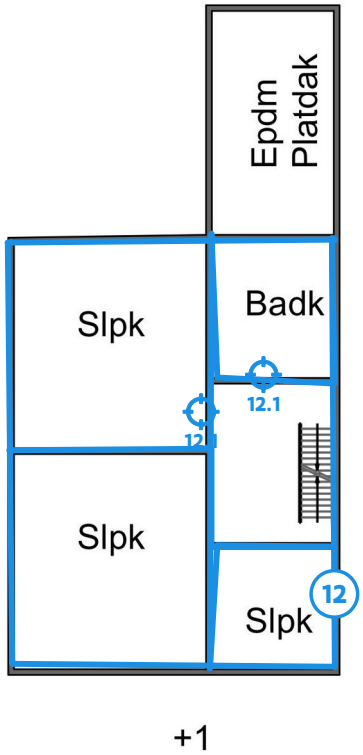
Plan 1.9: Schema woning +1

Beschrijving	Type	Actie
12. Wanden: pleisterwerk	Geen asbest	-
12.1 Code: 101	Mengmonster	-

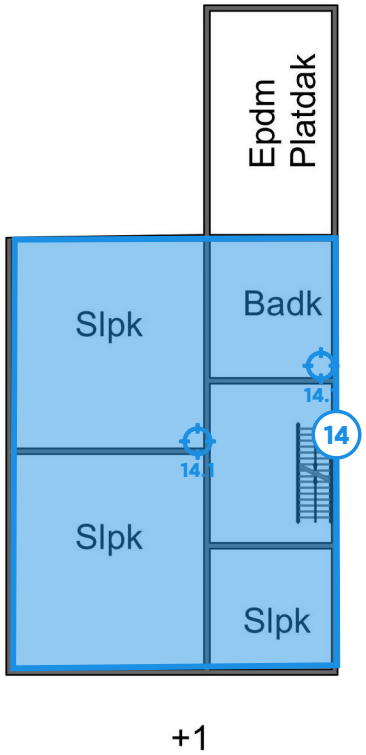
Plan 1.10: Schema woning +1

Beschrijving	Type	Actie
14. Plafonds: pleisterwerk	Geen asbest	-
14.1 Code: 201	Mengmonster	-

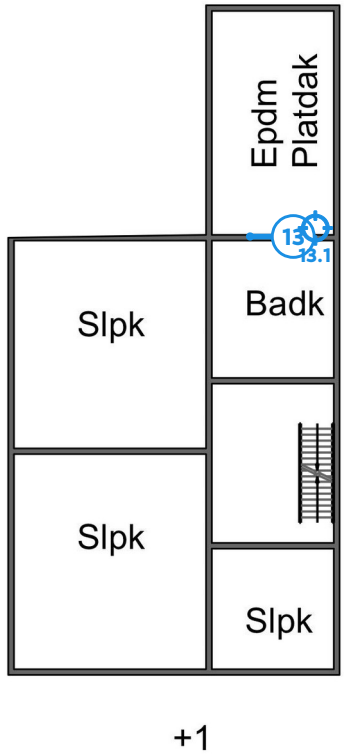
Plan 1.11: Schema woning +1

Beschrijving	Type	Actie
13. Schrijnwerk: Afkitting tussen gevel en profiel	Geen asbest	-
13.1 Code: 802	Puntmonster	-

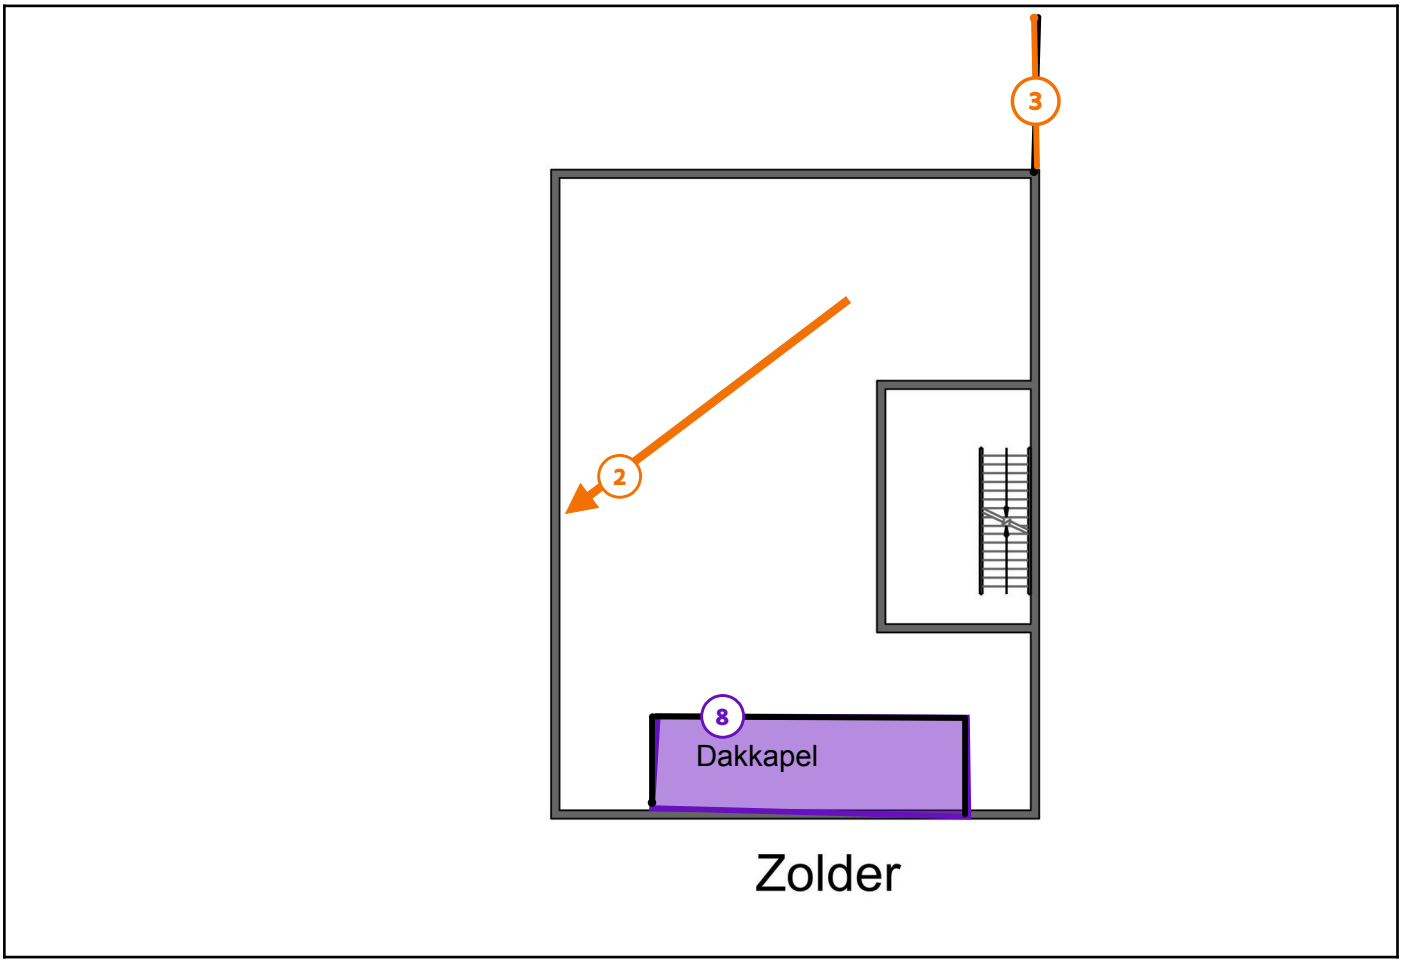
Plan 1.12: Schema zolderverdieping

Beschrijving	Type	Actie
2. Bakeliet electra: stopcontacten en schakelaars	Asbestmateriaal	Verwijderen
3. Buitenschil: Leien op muur	Asbestmateriaal	Verwijderen
8. Beperking: Dak te hoog.	Beperking	-

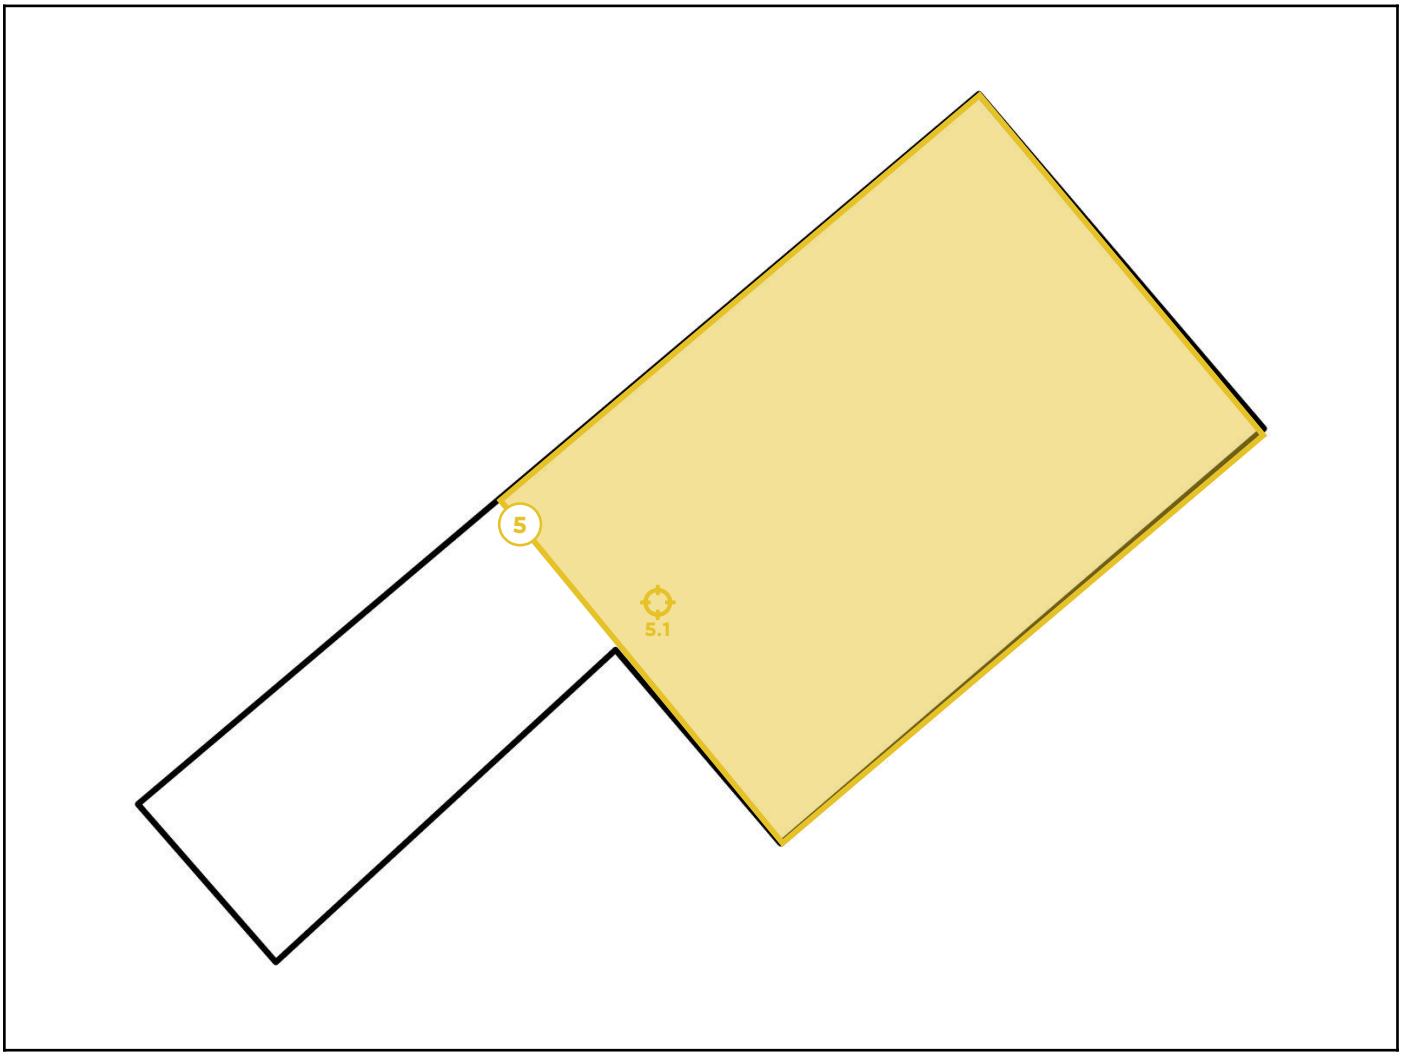
Plan 1.13: Schema dakplan

Beschrijving	Type	Actie
5. Onderdak	Asbestmateriaal	Zorgvuldig beheren
5.1 Code: 601	Puntmonster	-

- Zorg voor een veilig beheer en verwijder dit asbestmateriaal wanneer het bij werken eenvoudig bereikbaar wordt. Controleer de toestand jaarlijks op wijzigingen.
- Voer bijkomende staalname(s) uit.

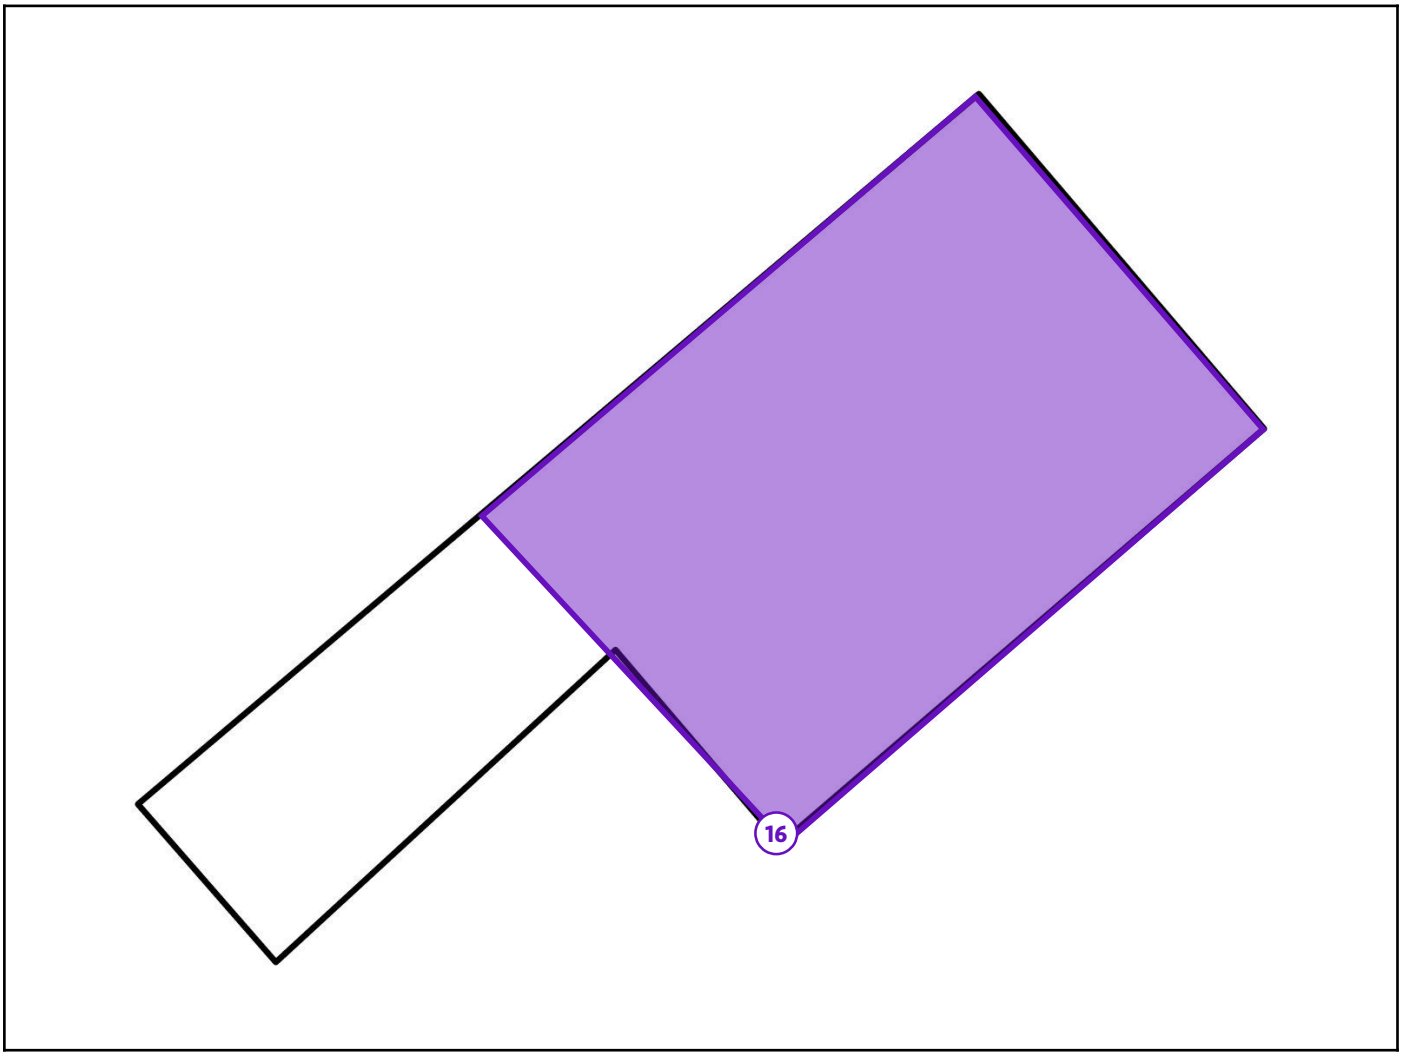
Plan 1.14: Schema dakplan

Beschrijving	Type	Actie
16. Dakpannen	Overige ruimte of materiaal	-

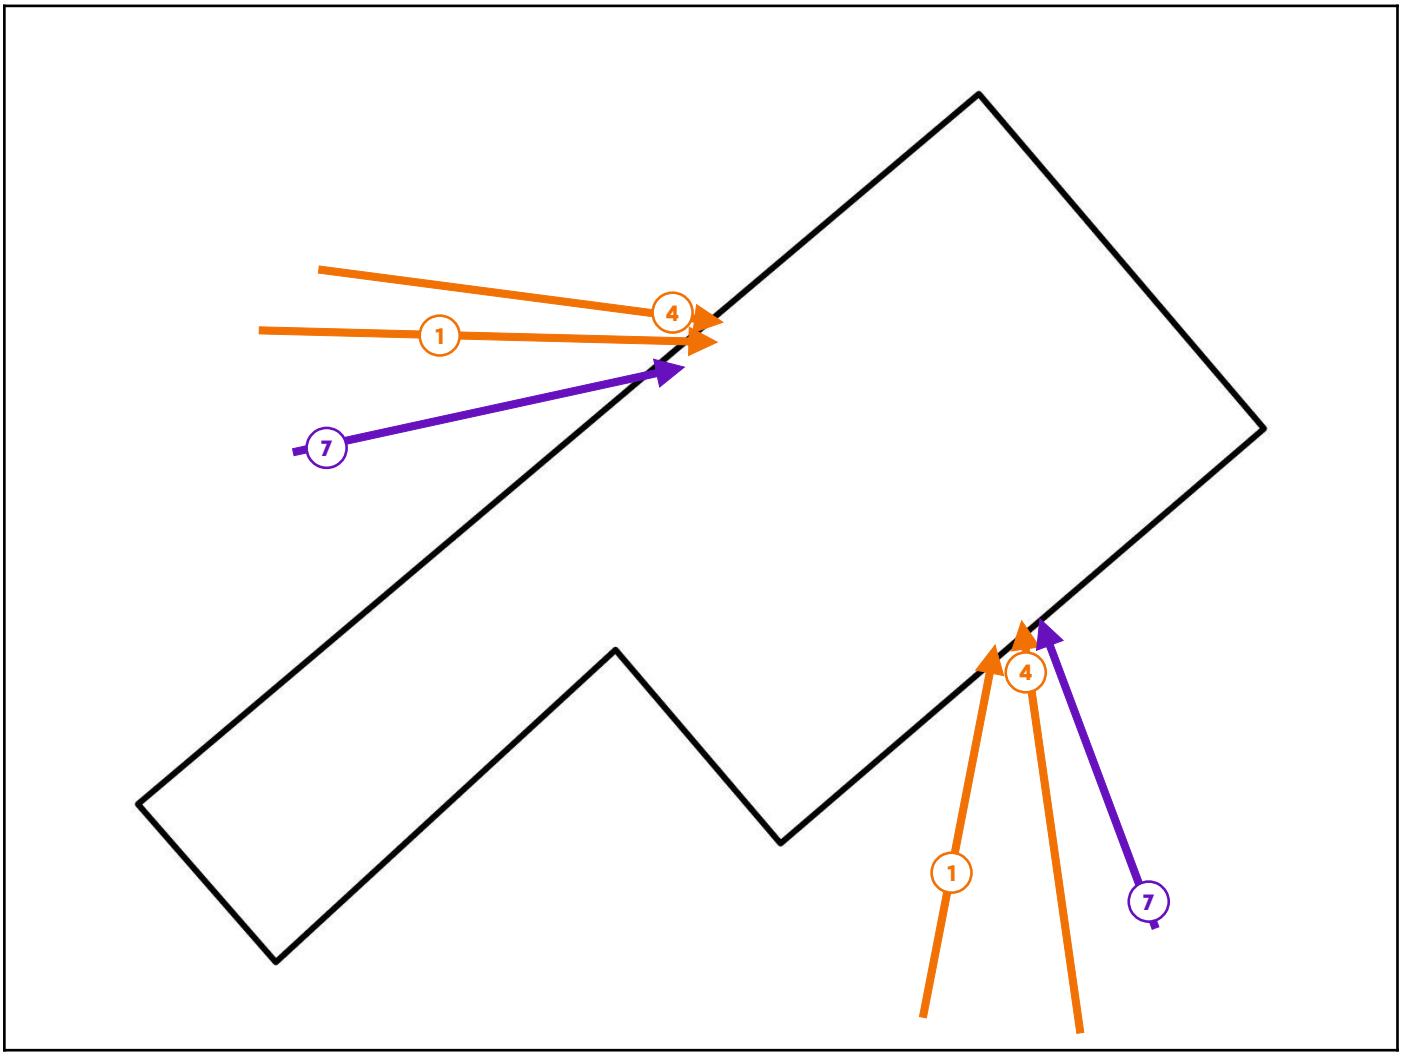
Plan 1.15: Schema dakplan

Beschrijving	Type	Actie
1. Dak: Schouwhoed	Asbestmateriaal	Verwijderen
4. Dak: Schouwpijp	Asbestmateriaal	Verwijderen
7. Beperking: schouw niet inspecteerbaar	Beperking	-

Eindbeoordeling materiaalrisico	Laag materiaalrisico en/of verlaagde kans op vezelvrijgave

Beschrijving	Dak: Schouwhoed
Omgeving	Buiten
Primaire drager	Schuin dak
Asbestmateriaal	Schouwhoed, ventilatiekap (anti-windval)
Bindmiddel van asbestmateriaal	Cement
Gebondenheid op basis van bindmiddel	Hecht
Hoeveelheid (gewicht - aantal)	• 10,00 kg - 2 stuks
Totaal gewicht	20,00 kg
Eenvoudig bereikbaar	Ja
Bevestigingswijze	• Geklemd
Identificatiemethode	De asbestdeskundige beoordeelt het materiaal als asbestverdacht en dus asbesthoudend, en dit zonder monstername. Motivatie: Er is een onderzoeksbeperking die monstername verhindert; De ruimte of het materiaal bevindt zich hoger dan 3,5 meter vanaf een vaste ondergrond.
Destructieve handeling voor identificatie	Nee
Opmerking	Het gewicht is een geschatte benadering.

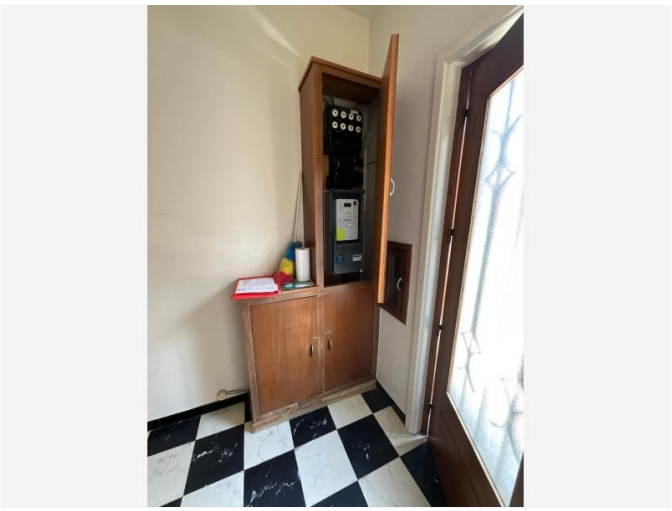
Fiche 6: Bakeliet electra verdeeldozen en zekeringkasten.

Asbestmateriaal

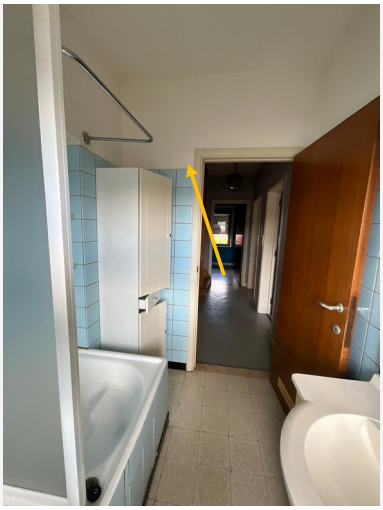
Fiche 12: Wanden: pleisterwerk

Geen asbest

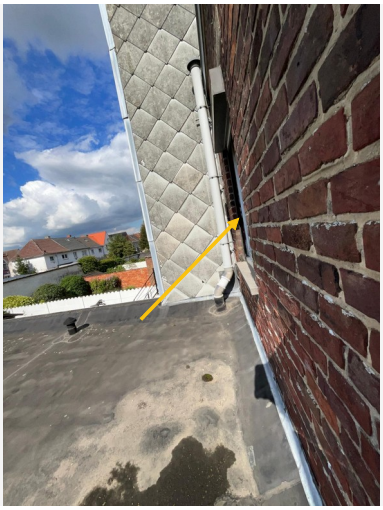
Fiche 13: Schrijnwerk: Afkitting tussen gevel en profiel

Geen asbest

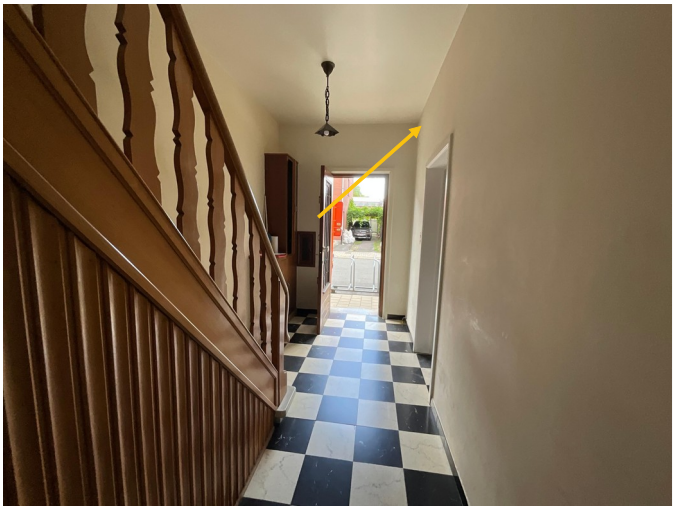
Fiche 14: Plafonds: pleisterwerk

Geen asbest
