Asbestinventarisattest

Edixvelde 103, 9320 Aalst

Attestnummer : **20260303-000142.000**
Uitgegeven op : **03.03.2026**
Geldig tot : **03.03.2031**

Niet-asbestveilig

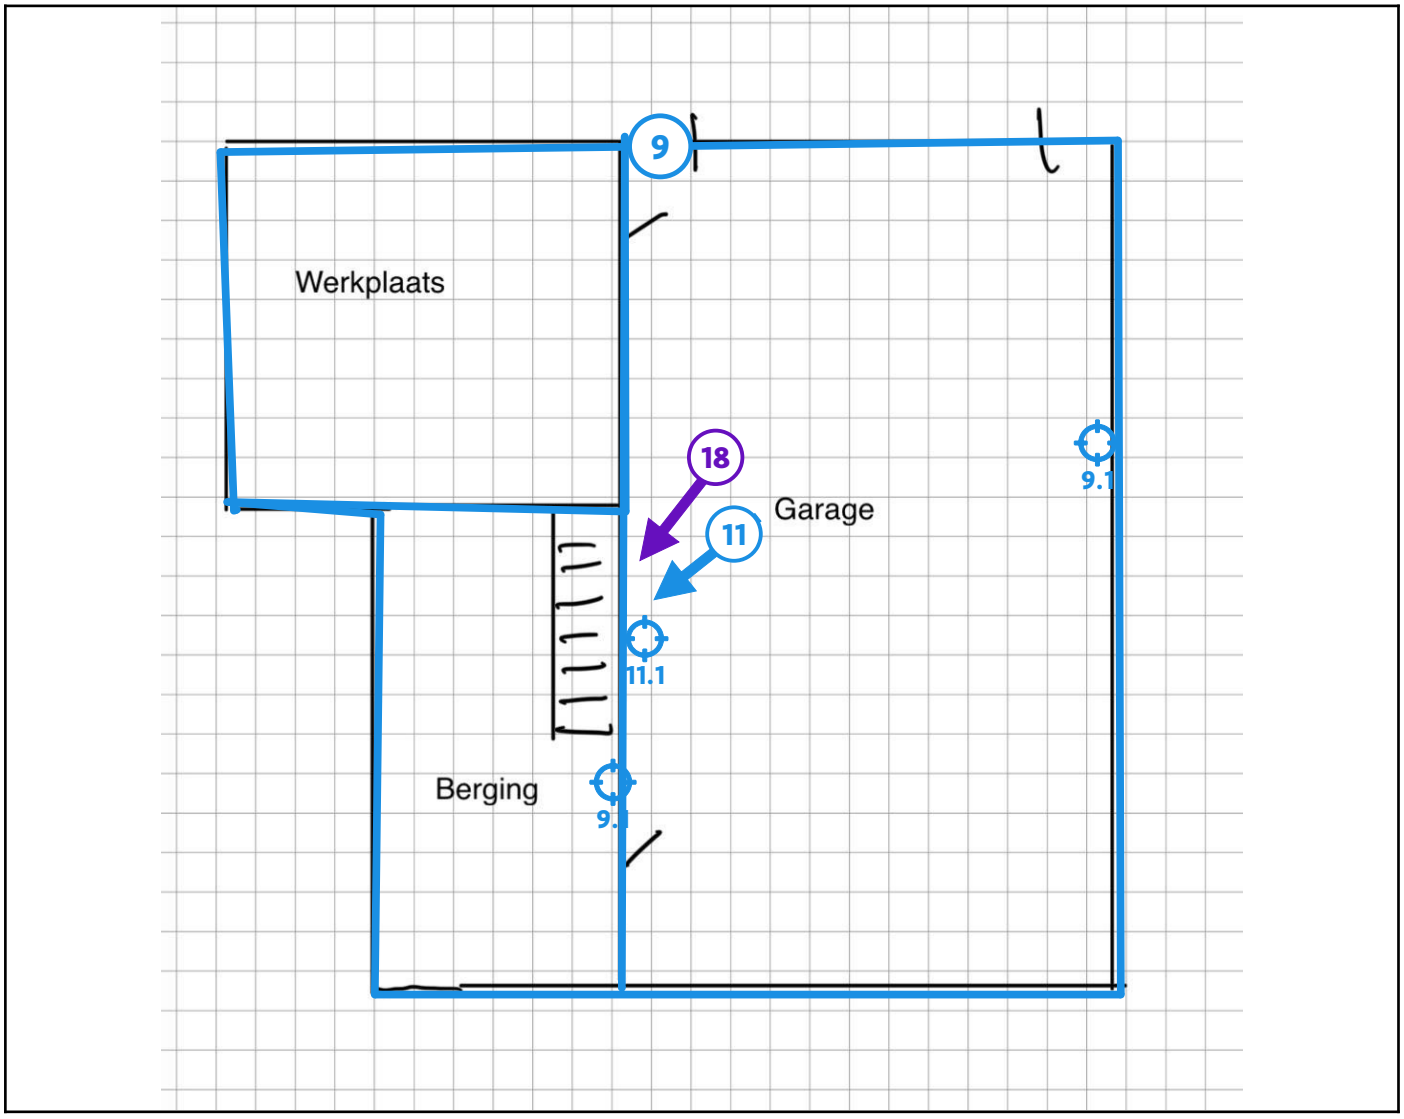
Plan 1.1: -1

Beschrijving	Type	Actie
9. Cementering binnen	Geen asbest	-
9.1 Code: M03	Mengmonster	-
11. Roetluik	Geen asbest	-
11.1 Code: M05	Puntmonster	-
18. Materialen aan de stookketel(dichtingen, isol mat,...) niet verdacht	Overige ruimte of materiaal	-

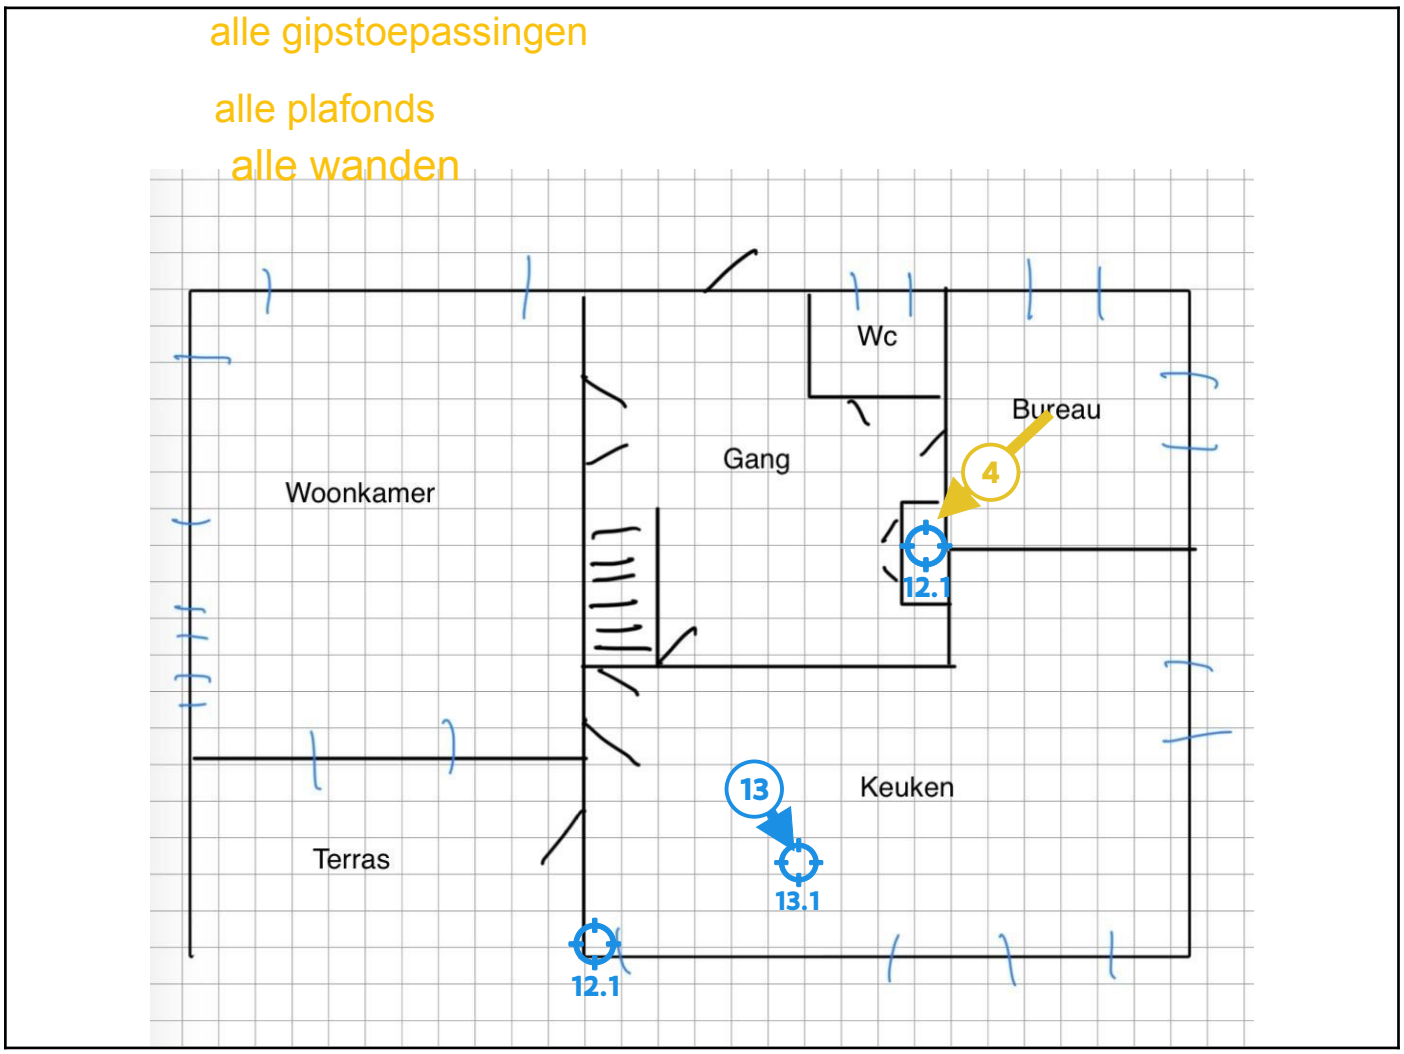
Plan 1.2: Gelijkvloers

Beschrijving	Type	Actie
4. Bakeliet meter- en zekering kast	Asbestmateriaal	Zorgvuldig beheren
8. Afsmeerlagen aan voegen tussen gipskartonplaten niet waarneembaar	Advies	-
12. Pleisterwerk wanden	Geen asbest	-
12.1 Code: M01	Mengmonster	-
13. Ontdreuningsplaat/anti-dreunplaat onder spoelbak	Geen asbest	-
13.1 Code: M06	Puntmonster	-

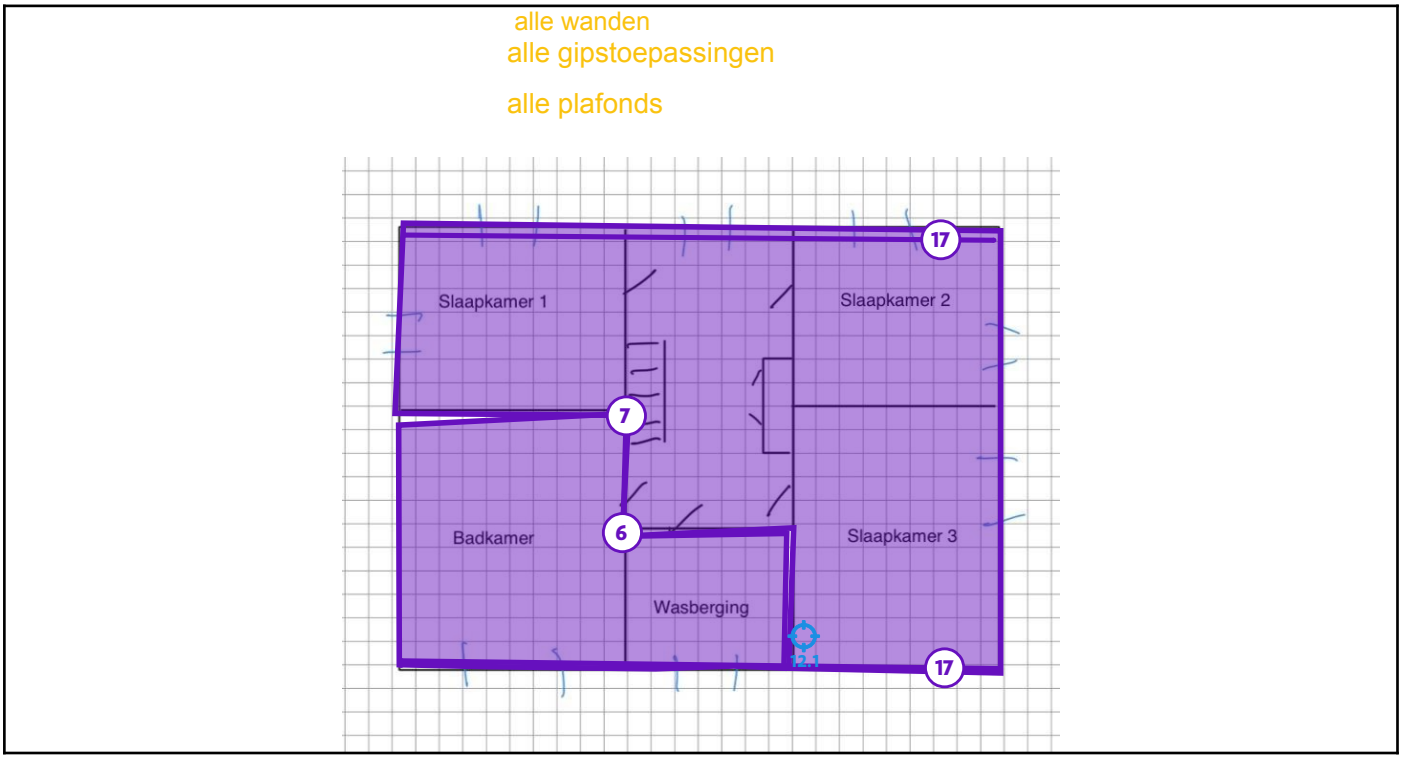
Plan 1.3: 1Ste verdieping

Beschrijving	Type	Actie
6. Vloerbekleding - Niet verdacht	Advies	-
7. Tegellijm onder vloertegels en achter plinttegels	Advies	-
8. Afsmeerlagen aan voegen tussen gipskartonplaten niet waarneembaar	Advies	-
12. Pleisterwerk wanden	Geen asbest	-
12.1 Code: M01	Mengmonster	-
15. Plafondafwerking in gipskarton/hout/pvc	Overige ruimte of materiaal	-
17. Valse wand(en) gipskarton platen/hout/pvc	Overige ruimte of materiaal	-

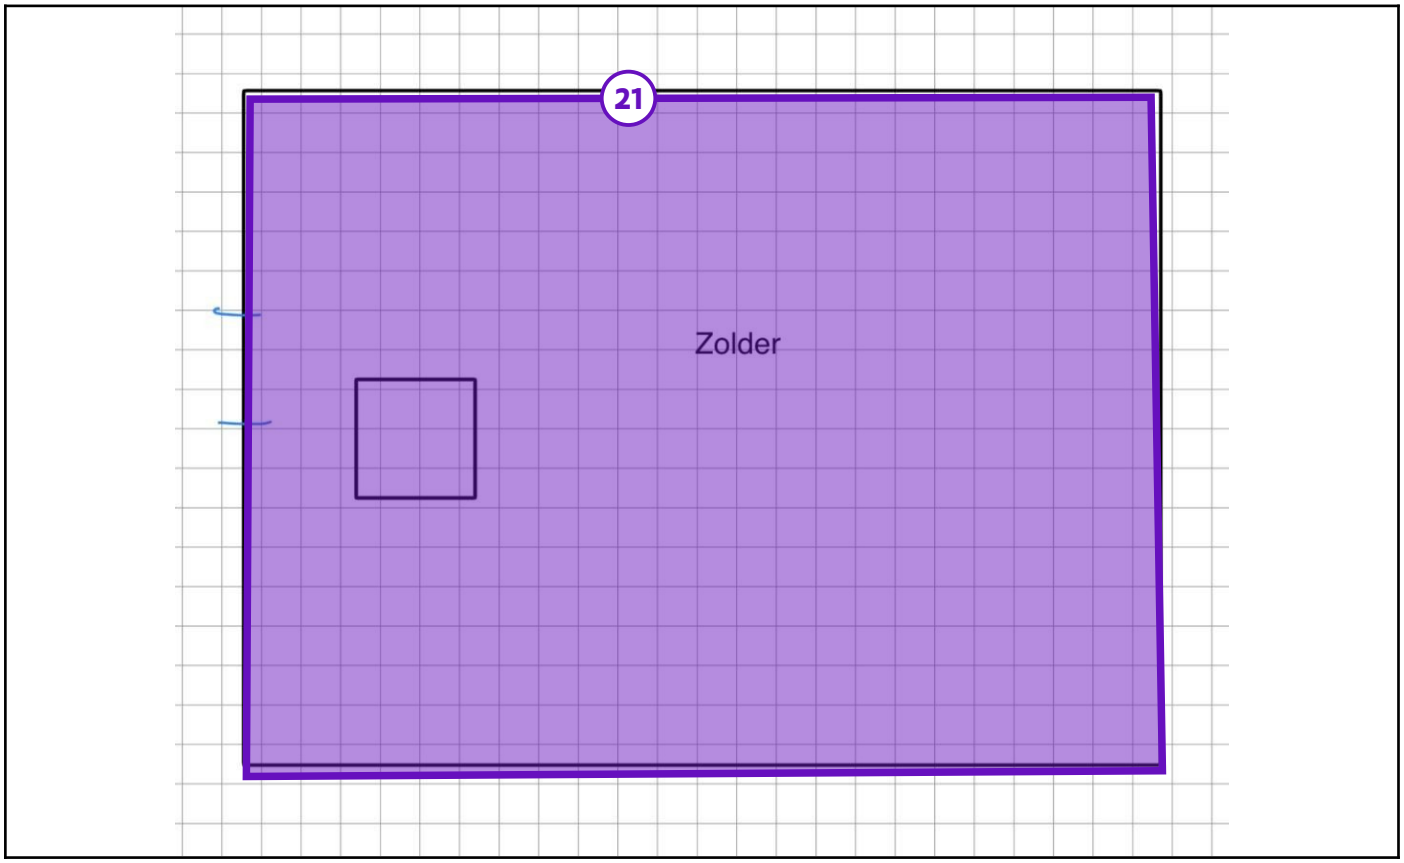
Plan 1.4: Zolder

Beschrijving	Type	Actie
21. Onderdak- niet aanwezig	Overige ruimte of materiaal	-

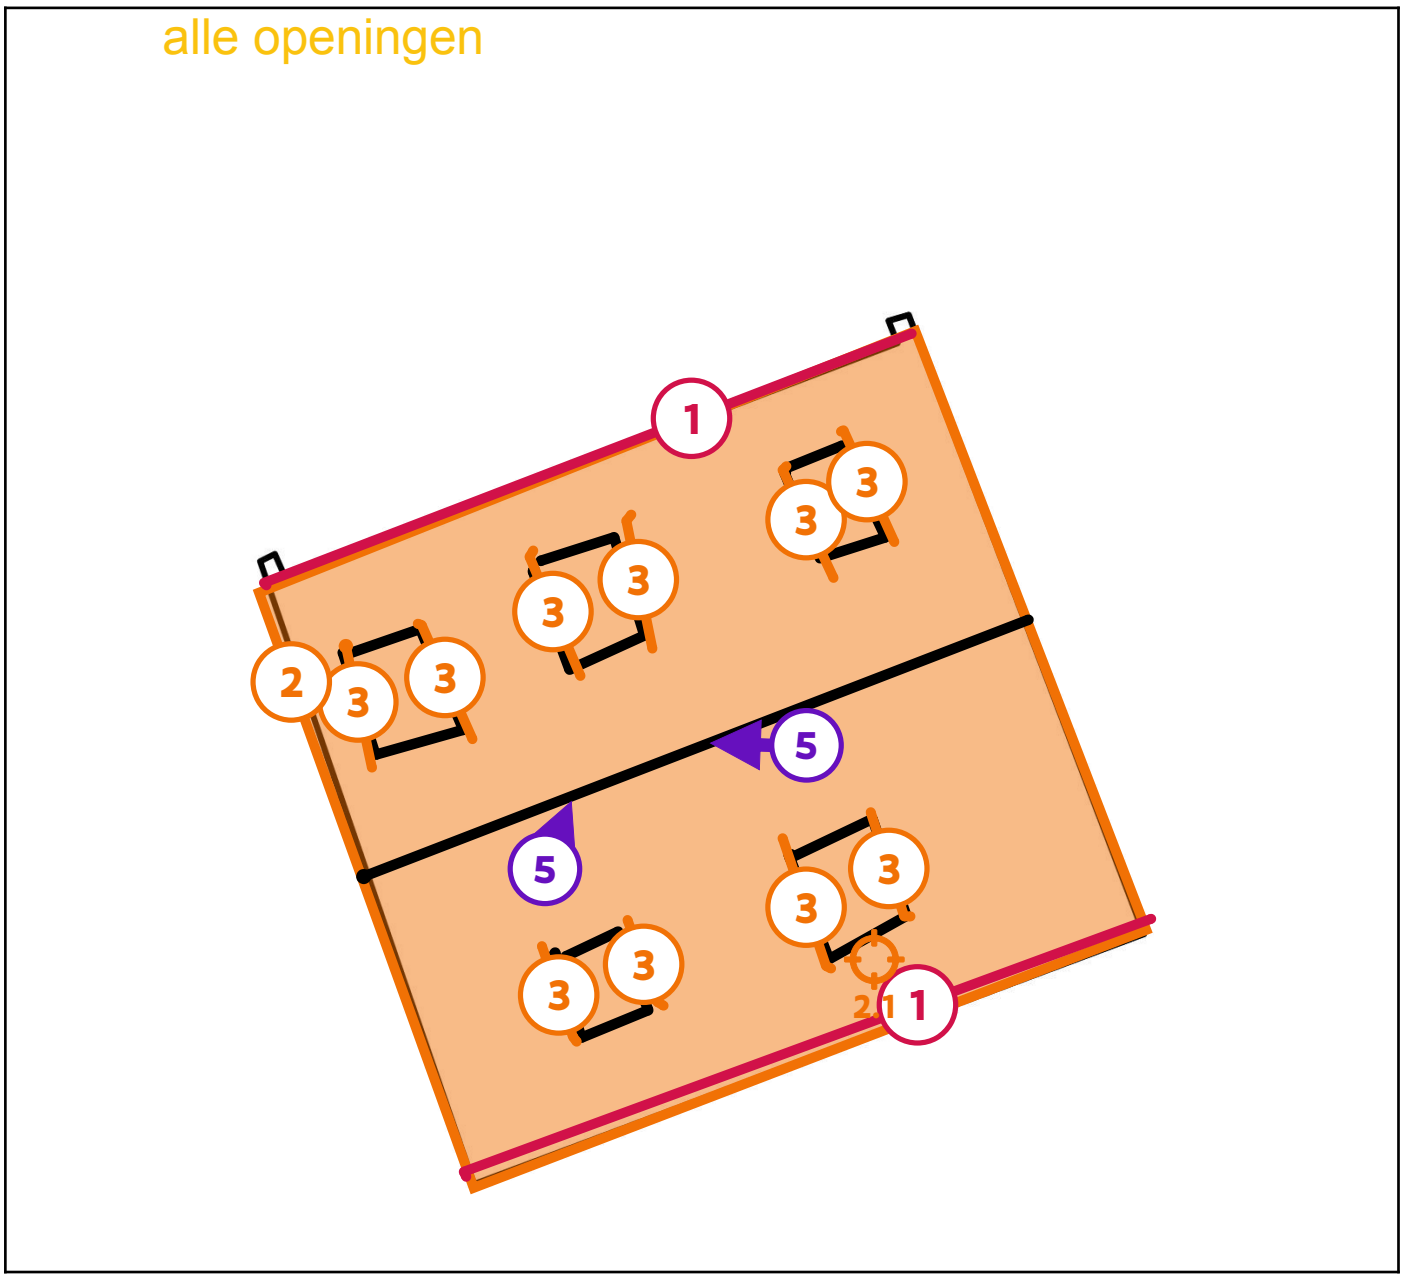
Plan 1.5: Dak

Beschrijving	Type	Actie
1. Dakgoot - Contaminatie	Asbestmateriaal	Dringend verwijderen
2. Dakbedekking - Dakleienl	Asbestmateriaal	Verwijderen
2.1 Code: M02	Puntmonster	-
3. Gevelleien	Asbestmateriaal	Verwijderen

5. Binnenzijde en bovenzijde van de schouw	Beperking	-
16. Afdichtingsmateriaal (mastiek,kit,...) aan schrijnwerk - Niet verdacht	Overige ruimte of materiaal	-

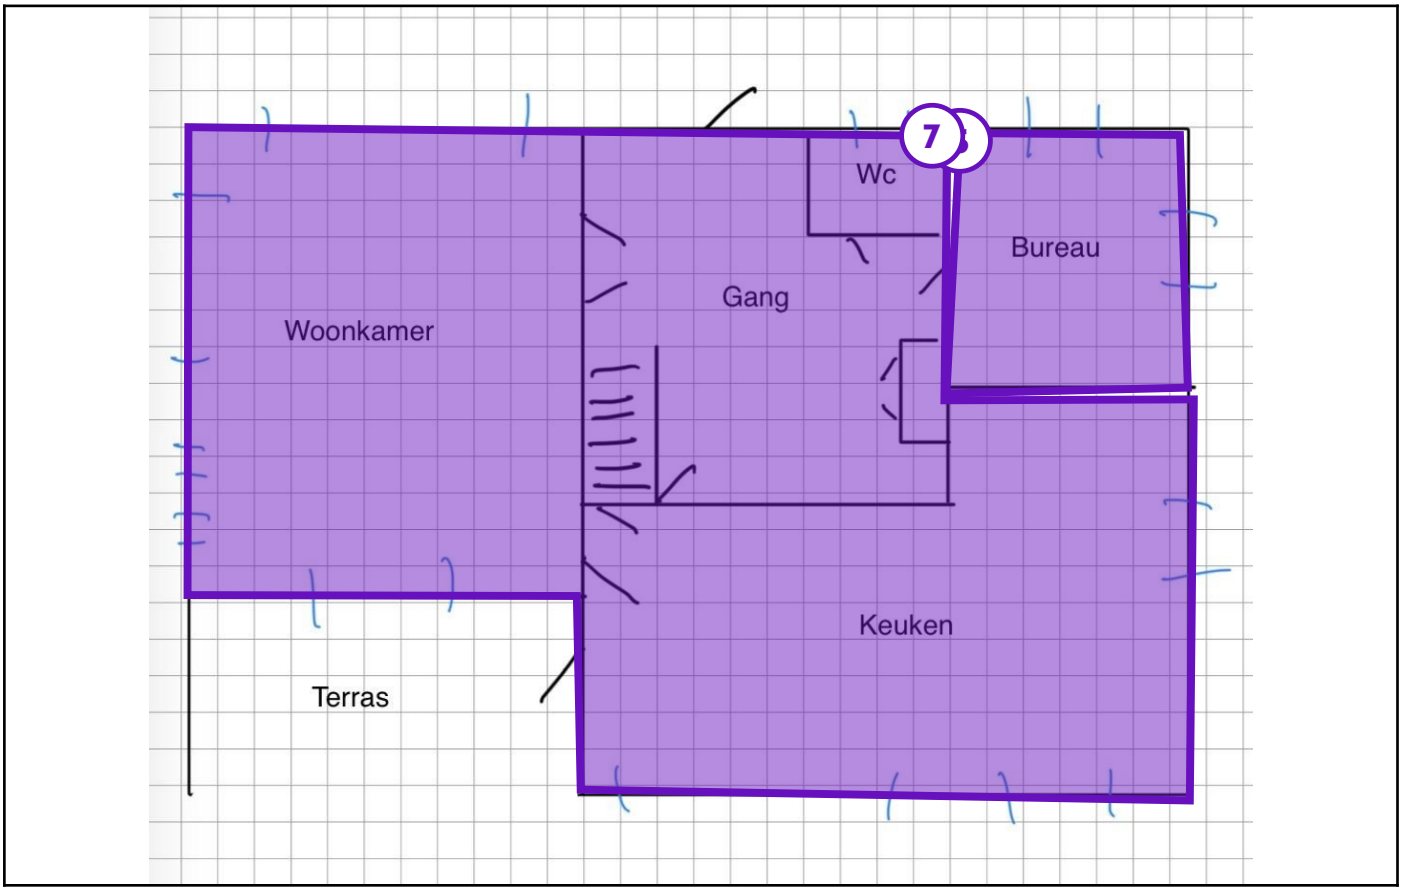
Plan 1.6: Gelijkvloers

Beschrijving	Type	Actie
6. Vloerbekleding - Niet verdacht	Advies	-
7. Tegellijm onder vloertegels en achter plinttegels	Advies	-

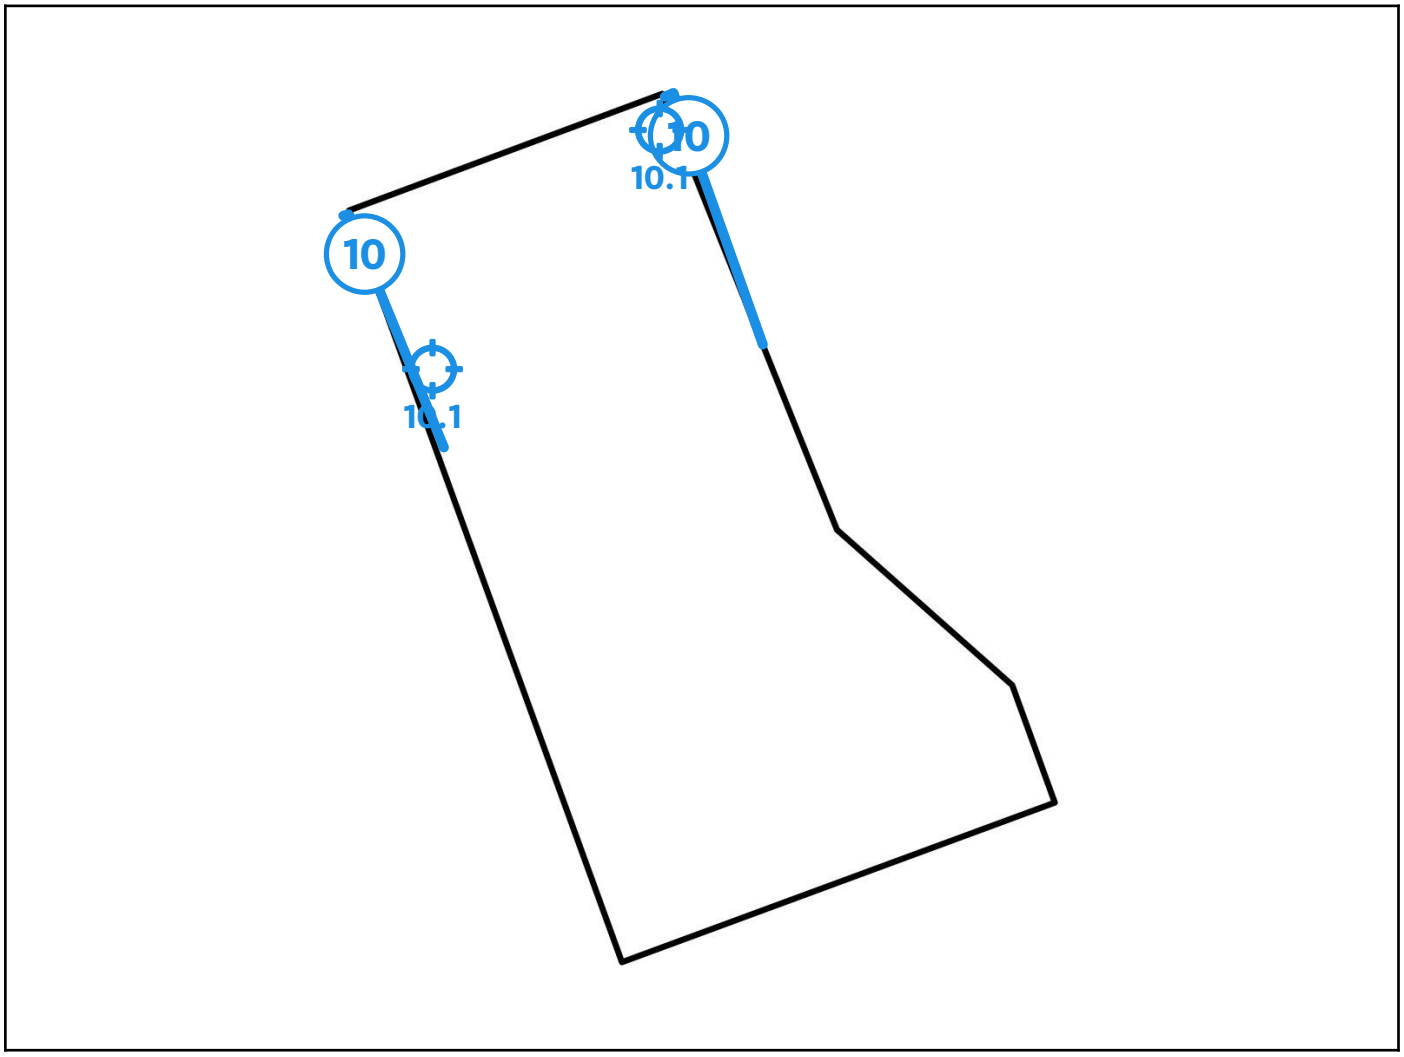
Plan 2.1: Ingezonken garagetoegang plan

Beschrijving	Type	Actie
10. Cementering buiten	Geen asbest	-
10.1 Code: M04	Mengmonster	-

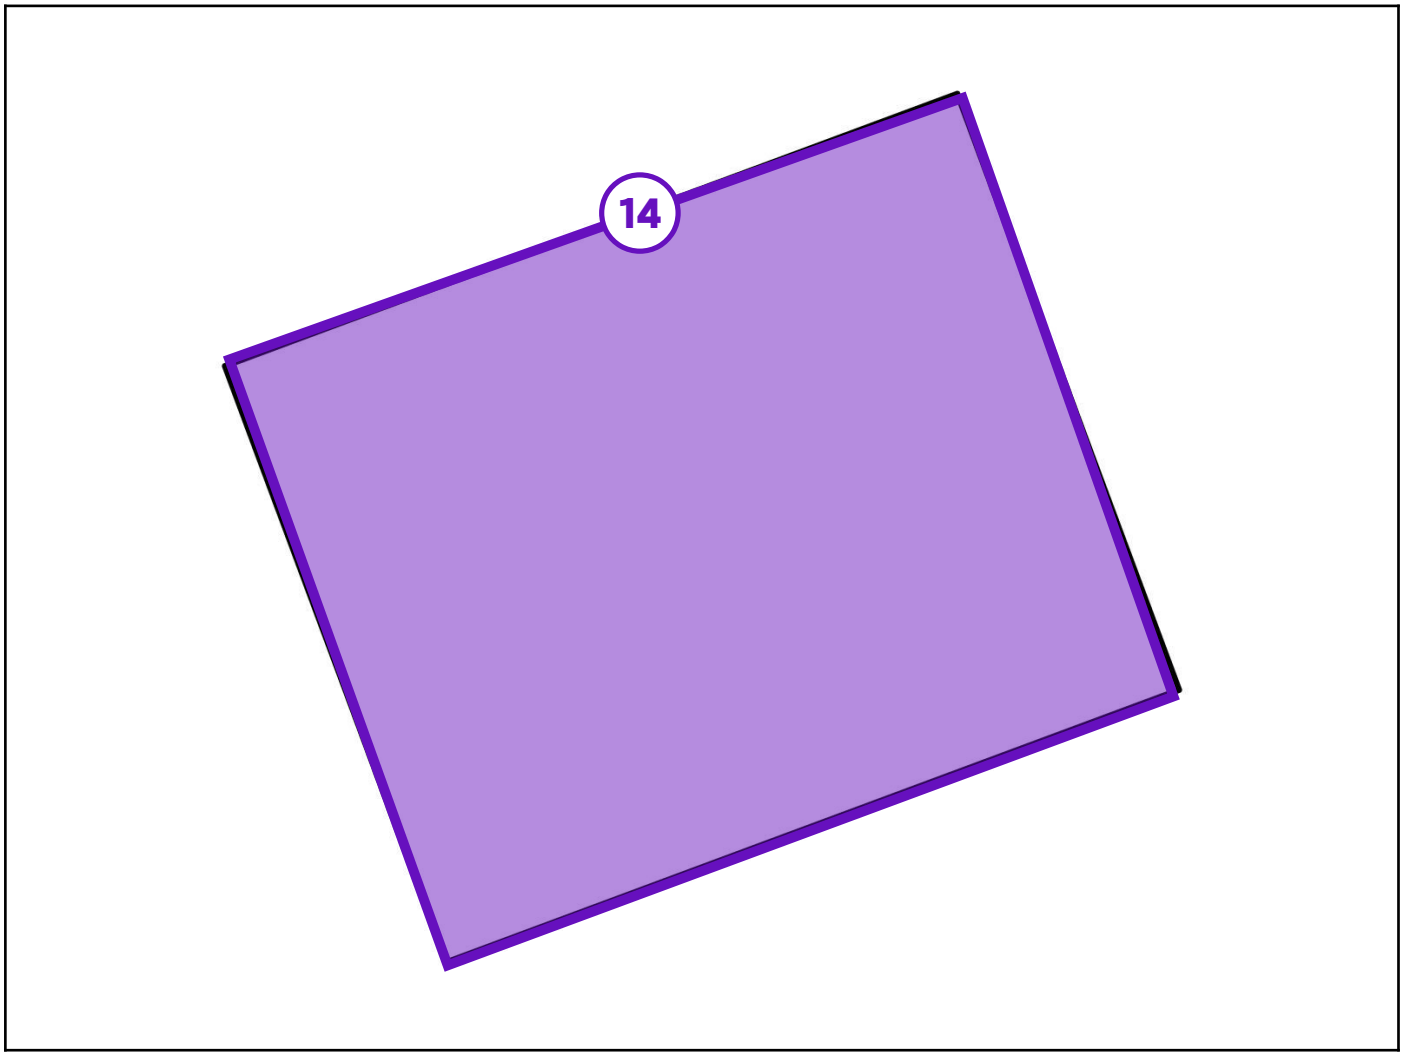
Plan 3.1: Carport plan

Beschrijving	Type	Actie
14. Dakbedekking - niet verdacht	Overige ruimte of materiaal	-

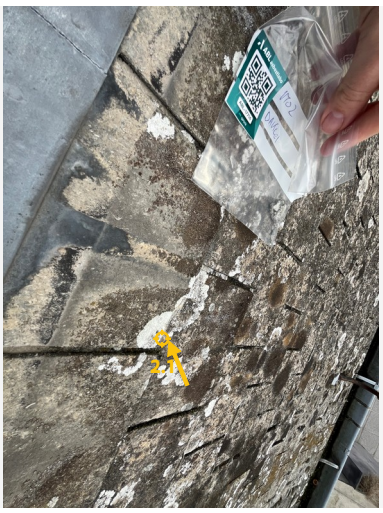
Fiche 2: Dakbedekking - Dakleienl

Asbestmateriaal

Eindbeoordeling materiaalrisico	Verhoogd materiaalrisico en/of verhoogde kans op vezelvrijgave

Gebondenheid	Categorie 1: hechtgebonden in oorsprong
Asbestsoort (vezeltype)	Alleen chrysotiel
Asbestconcentratie	Laag (< 50%)
Afschermingsgraad van het gehele materiaal	Geheel of deels (ook) vrij aan de binnenlucht
Toestand van het materiaal	Matig beschadigd, matig verweerd

#	Type	Referentie	Resultaat
2.1	Puntmonster	M02	Chrysotiel

Beschrijving	Dakbedekking - Dakleienl
Omgeving	Buiten
Primaire drager	Schuin dak
Asbestmateriaal	Dak- en gevelbekleding - Lei, shingle
Bindmiddel van asbestmateriaal	Cement
Gebondenheid op basis van bindmiddel	Hecht
Hoeveelheid (oppervlakte - aantal)	• 120,00 m^2 - 1 stuk
Totale oppervlakte	120,00 m^2
Eenvoudig bereikbaar	Ja
Bevestigingswijze	• Genageld, geniet
Identificatiemethode	Een monstername door de asbestdeskundige met laboanalyse door een asbestlabo.
Destructieve handeling voor identificatie	Nee
Opmerking	De hoeveelheid betreft een schatting

Verwijderen

- Hemelwater dat afspoelt van asbestcement daken of gevels kan asbestdeeltjes bevatten. Gebruik het enkel voor gesloten circuits (bv. spoelen toiletten). Reinig na het vervangen van het dak of de gevel de dakgoten en regenwaterput of -ton om asbesthoudend sediment of slib te verwijderen

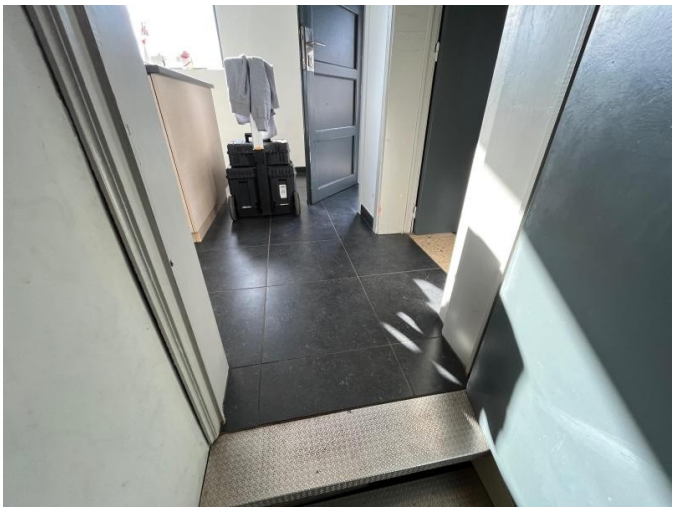
Fiche 7: Tegellijm onder vloertegels en achter plinttegels

Op moment van de inspectie kon niet worden nagegaan of de tegellijm onder de vloertegels of achter de plinttegels asbestverdacht is. Bij renovatie of verwijdering van de tegels dient het materiaal te worden geanalyseerd voor de werken van start gaan.

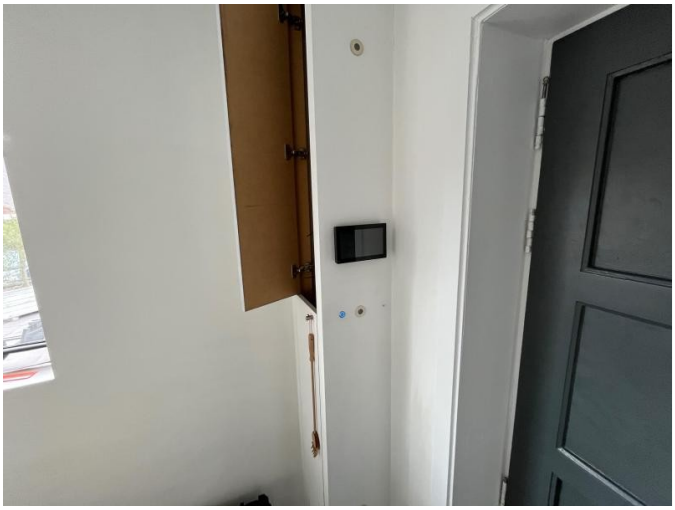
Fiche 12: Pleisterwerk wanden

Geen asbest
