Asbestinventarisattest

Brugstraat 26, 1930 Zaventem

Attestnummer : **20260916-000419.000**
Uitgegeven op : **16.09.2026**
Geldig tot : **16.09.2036**

Niet-asbestveilig

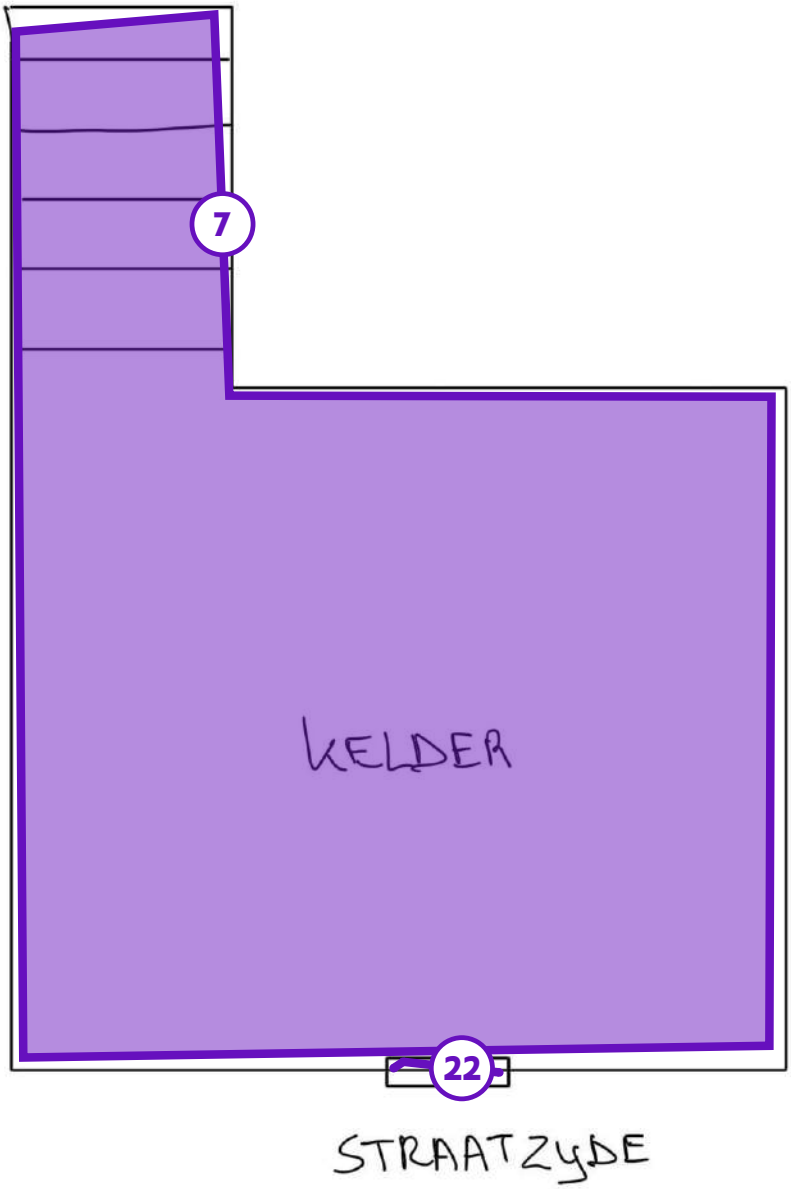
Plan 1.1: Kelder

Beschrijving	Type	Actie
7. Vloerbekleding - Niet verdacht	Advies	-
22. Afdichtingsmateriaal (mastiek,kit,..) aan schrijnwerk - Niet verdacht	Overige ruimte of materiaal	-

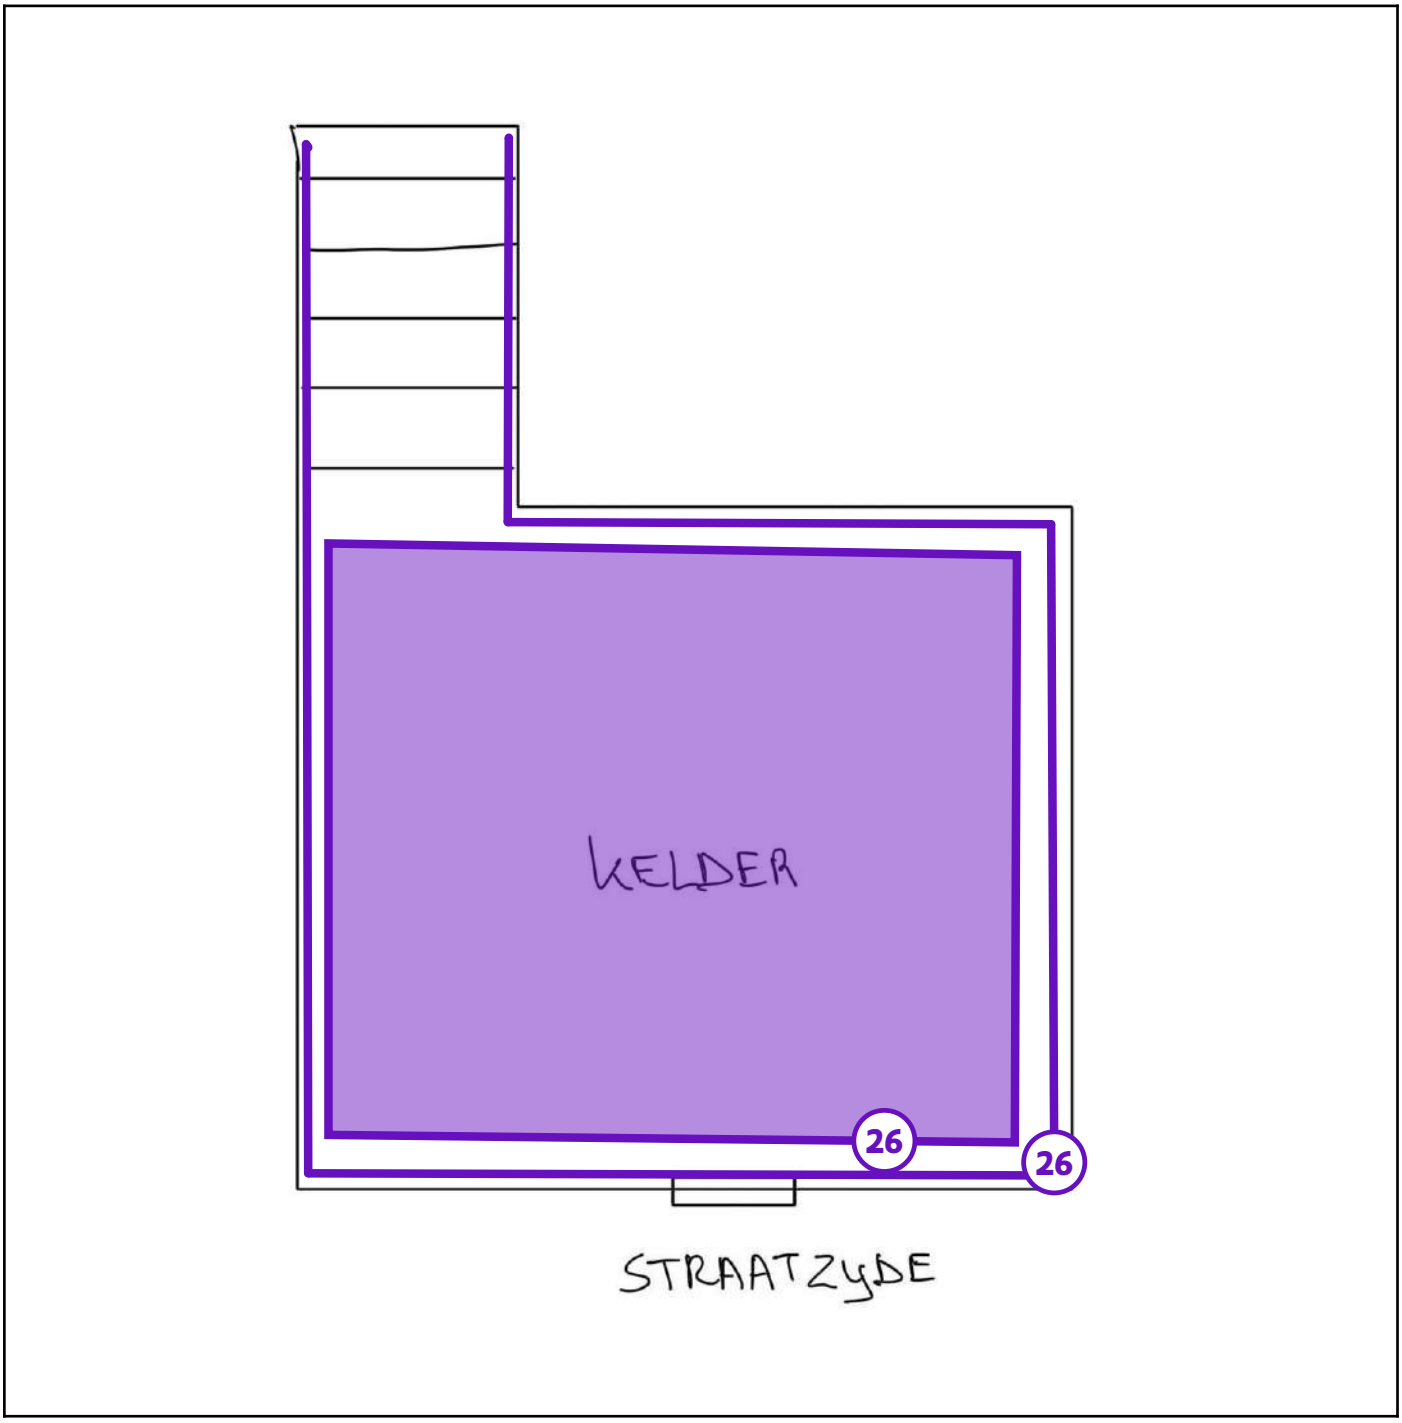
Plan 1.2: Kelder

Beschrijving	Type	Actie
26. Pleisterwerk - Niet aanwezig	Overige ruimte of materiaal	-

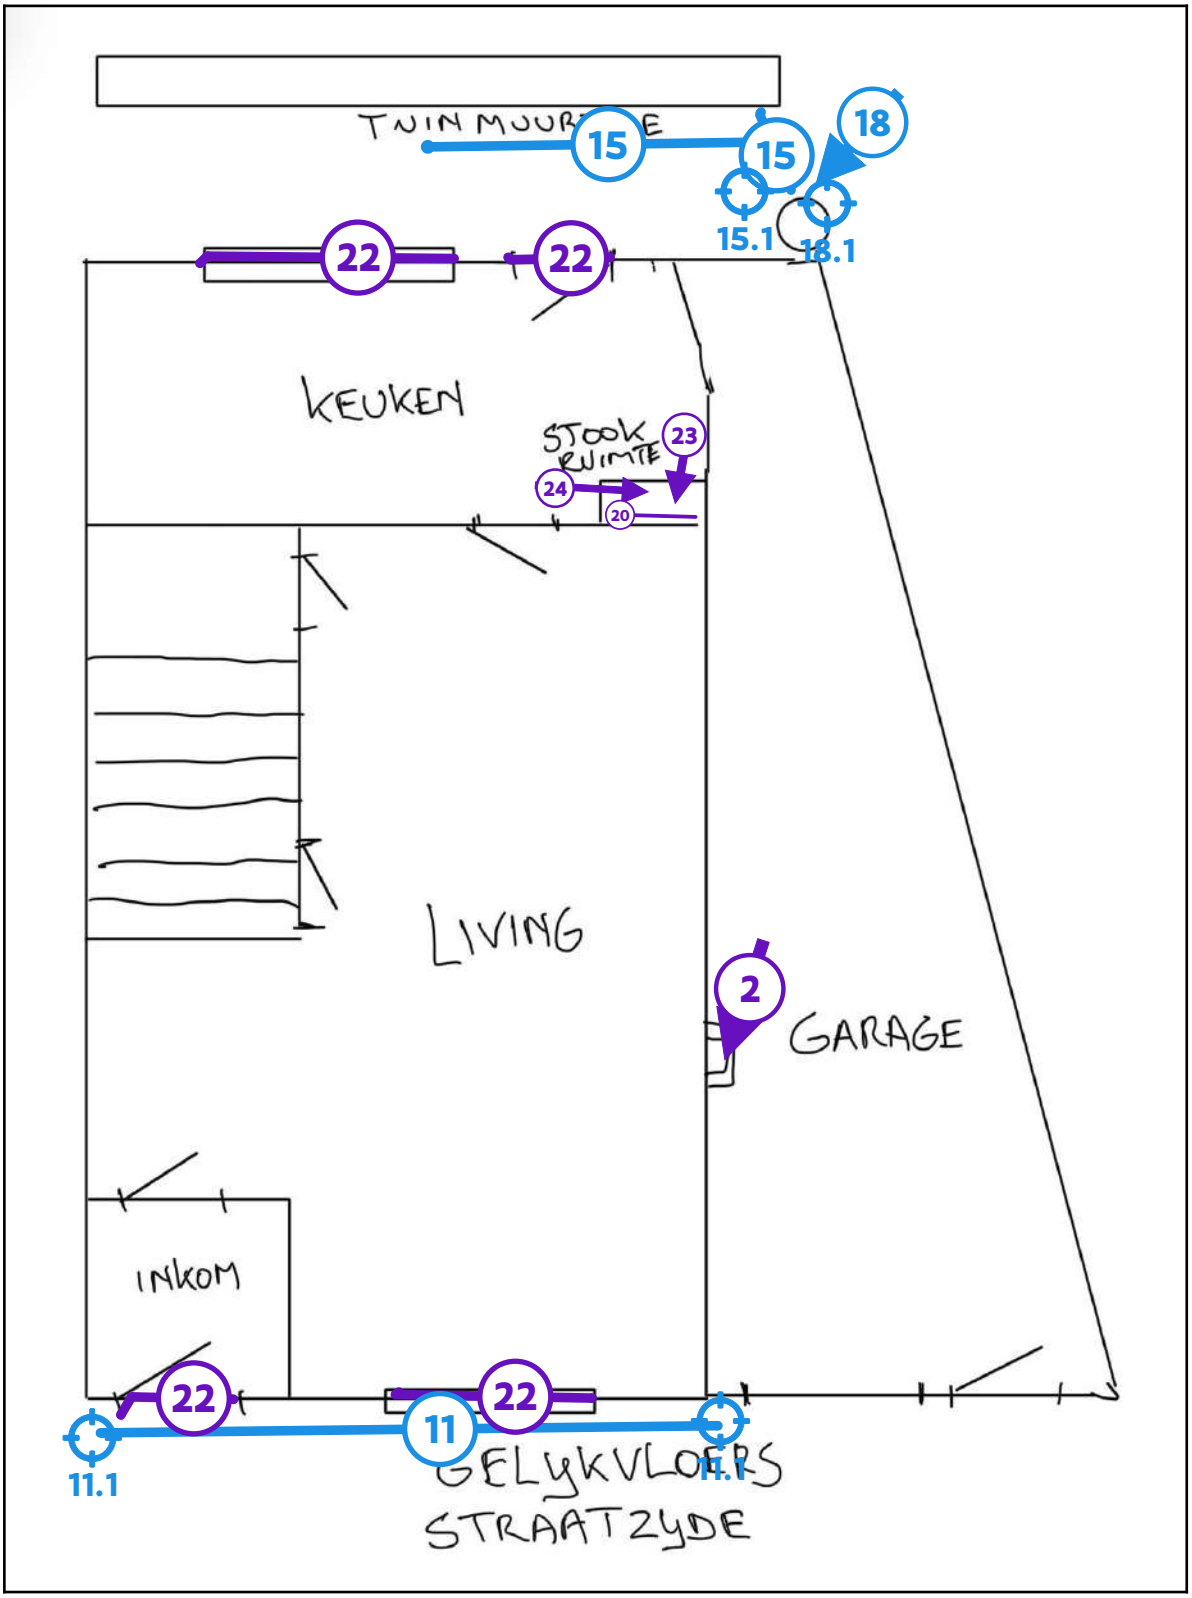
Plan 1.3: Gelijkvloers

2. Binnenzijde en bovenzijde van de schouw	Beperking	-
11. Crepi (buiten) voorkant woning	Geen asbest	-
11.1 Code: M06	Mengmonster	-
15. Crepi (buiten) stookton en tuinmuur	Geen asbest	-
15.1 Code: M05	Mengmonster	-
18. Asbestcementkoker	Geen asbest	-
18.1 Code: M03	Puntmonster	-
20. Niet-asbestverdachte leidingisolatie	Overige ruimte of materiaal	-
22. Afdichtingsmateriaal (mastiek,kit,..) aan schrijnwerk - Niet verdacht	Overige ruimte of materiaal	-
23. Rookgaskanalen - niet verdacht	Overige ruimte of materiaal	-
24. Niet-asbestverdachte stookketel	Overige ruimte of materiaal	-

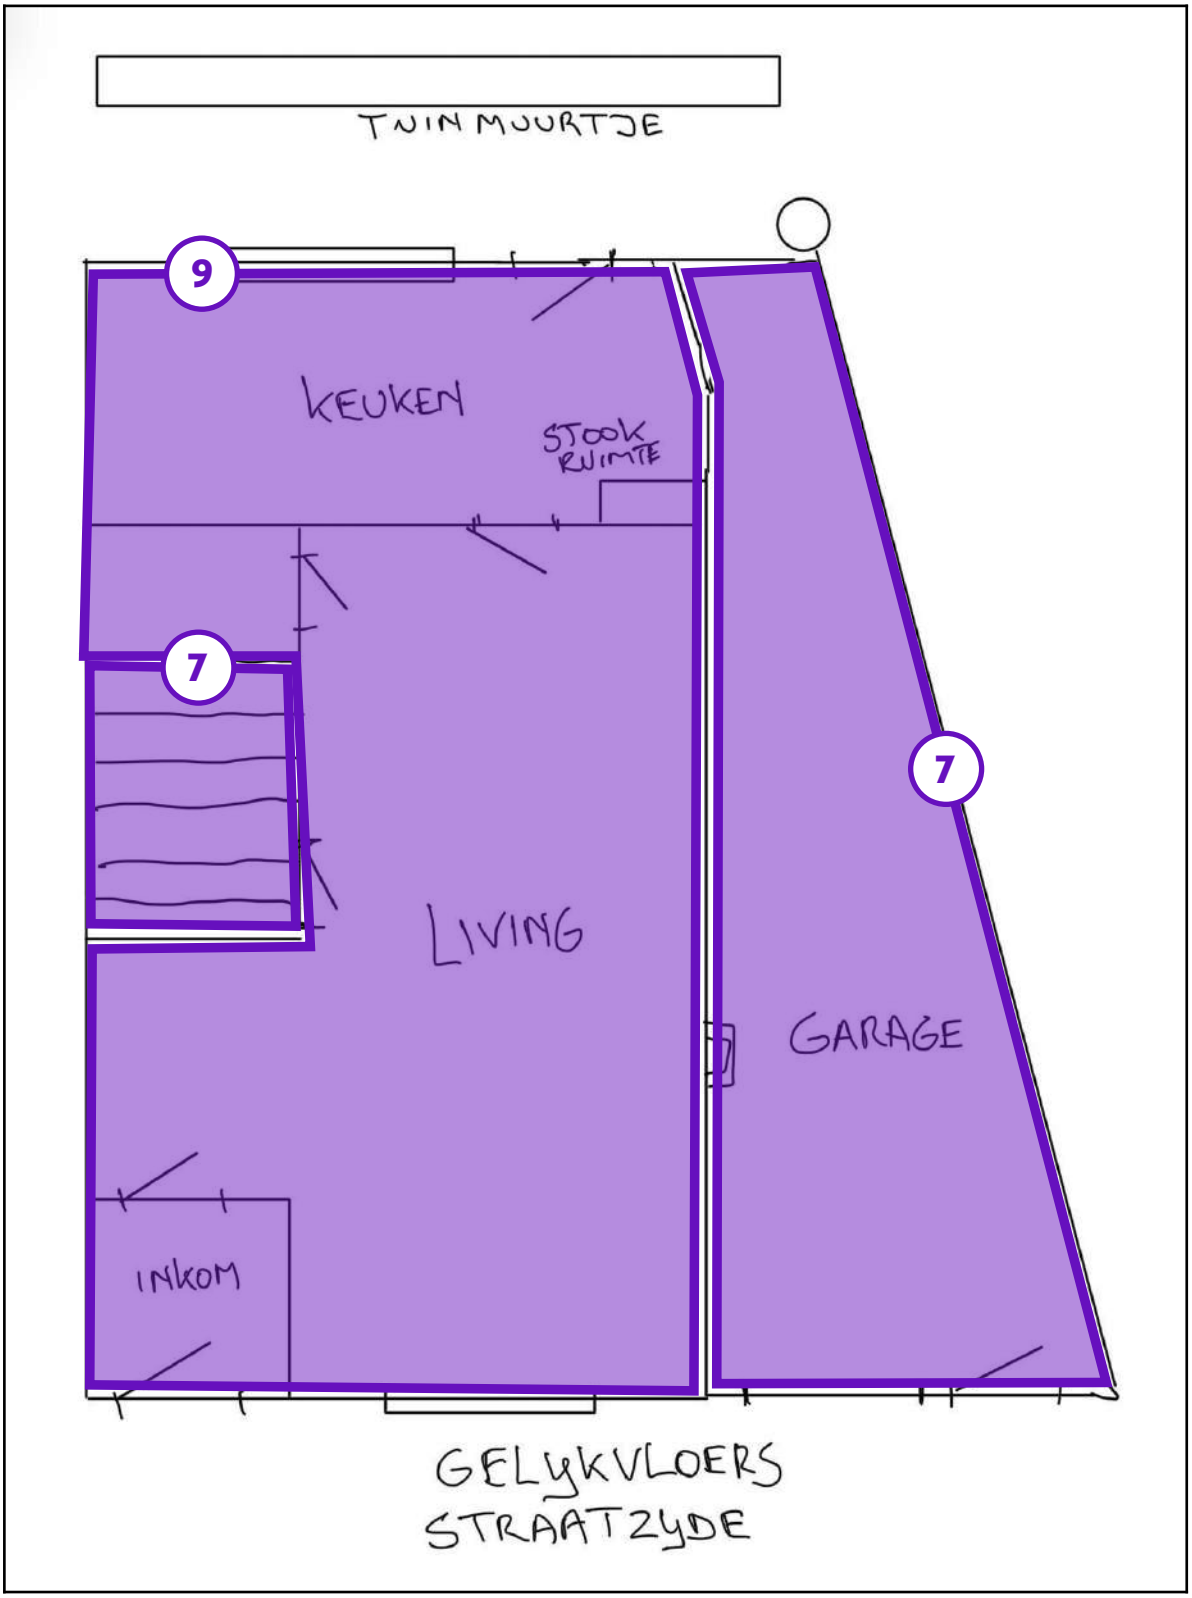
Plan 1.4: Gelijkvloers

7. Vloerbekleding - Niet verdacht	Advies	-
9. Tegellijm onder vloertegels	Advies	-

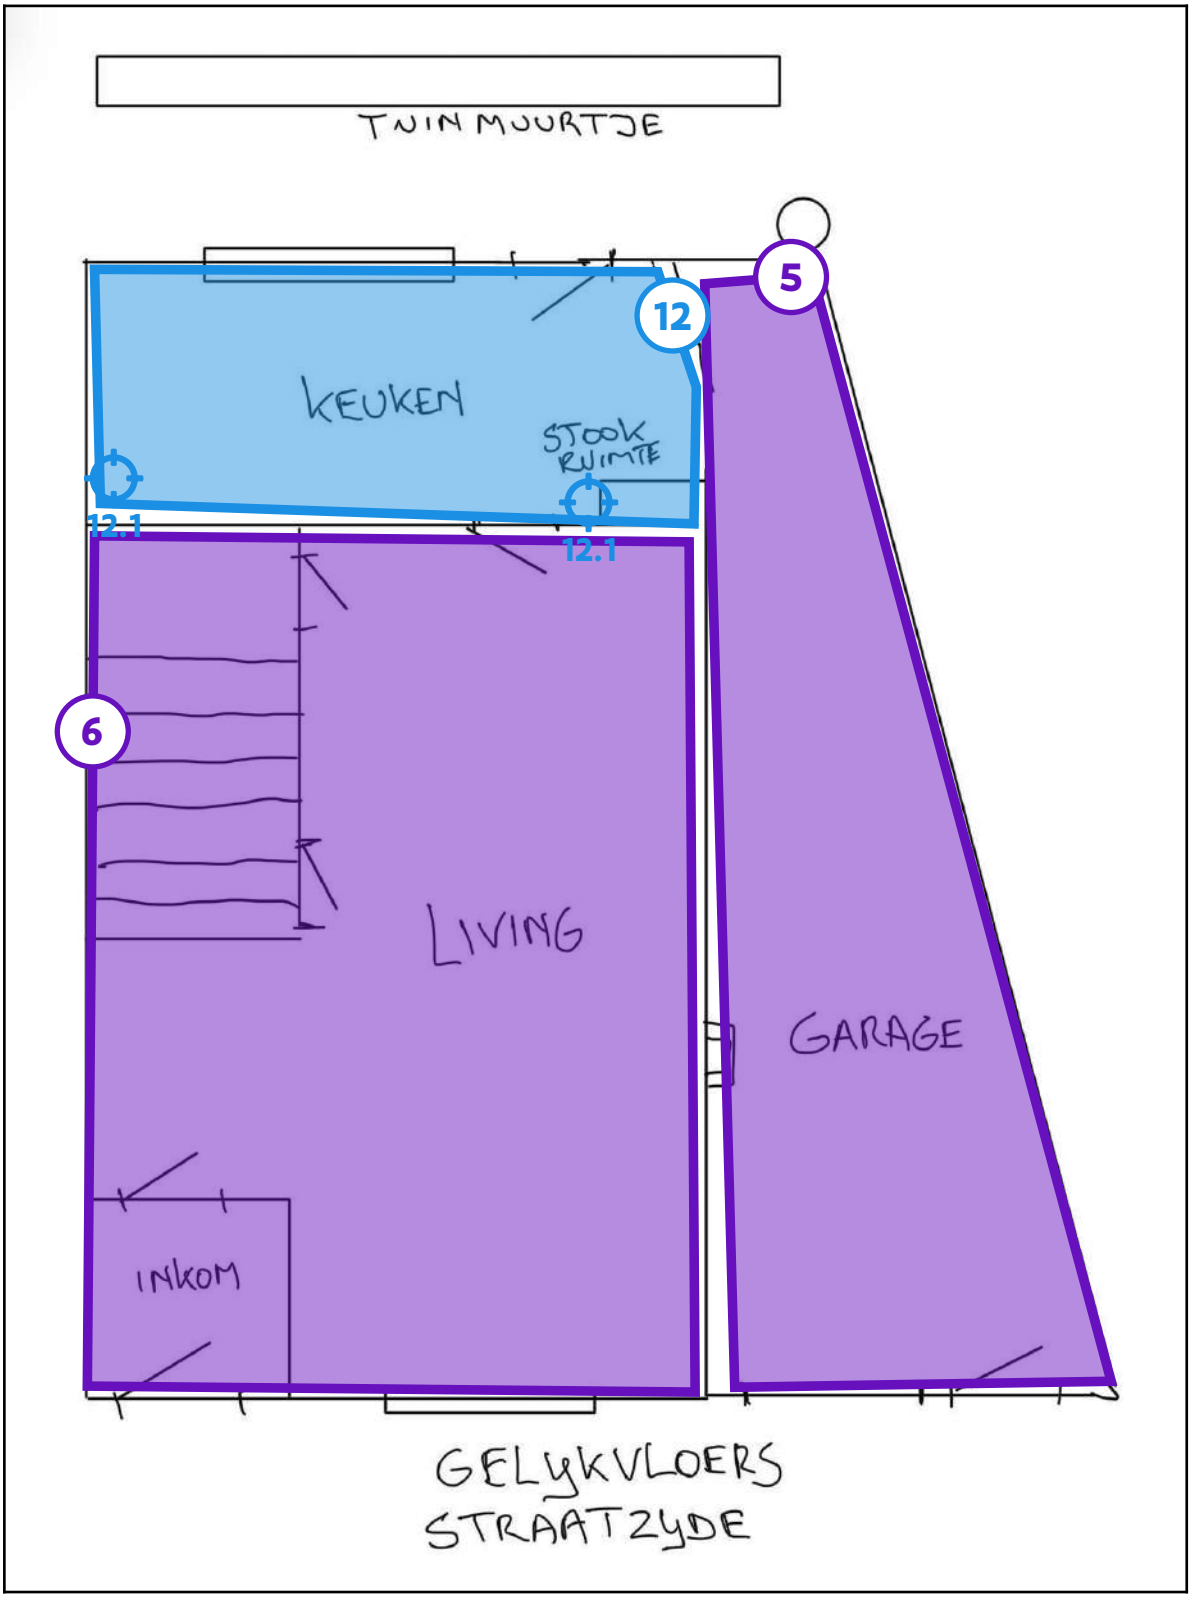
Plan 1.5: Gelijkvloers

5. Plafondafwerking in hout	Advies	-
6. Plafondafwerking in gipskarton	Advies	-
12. Pleisterwerk plafonds	Geen asbest	-
12.1 Code: M02	Mengmonster	-

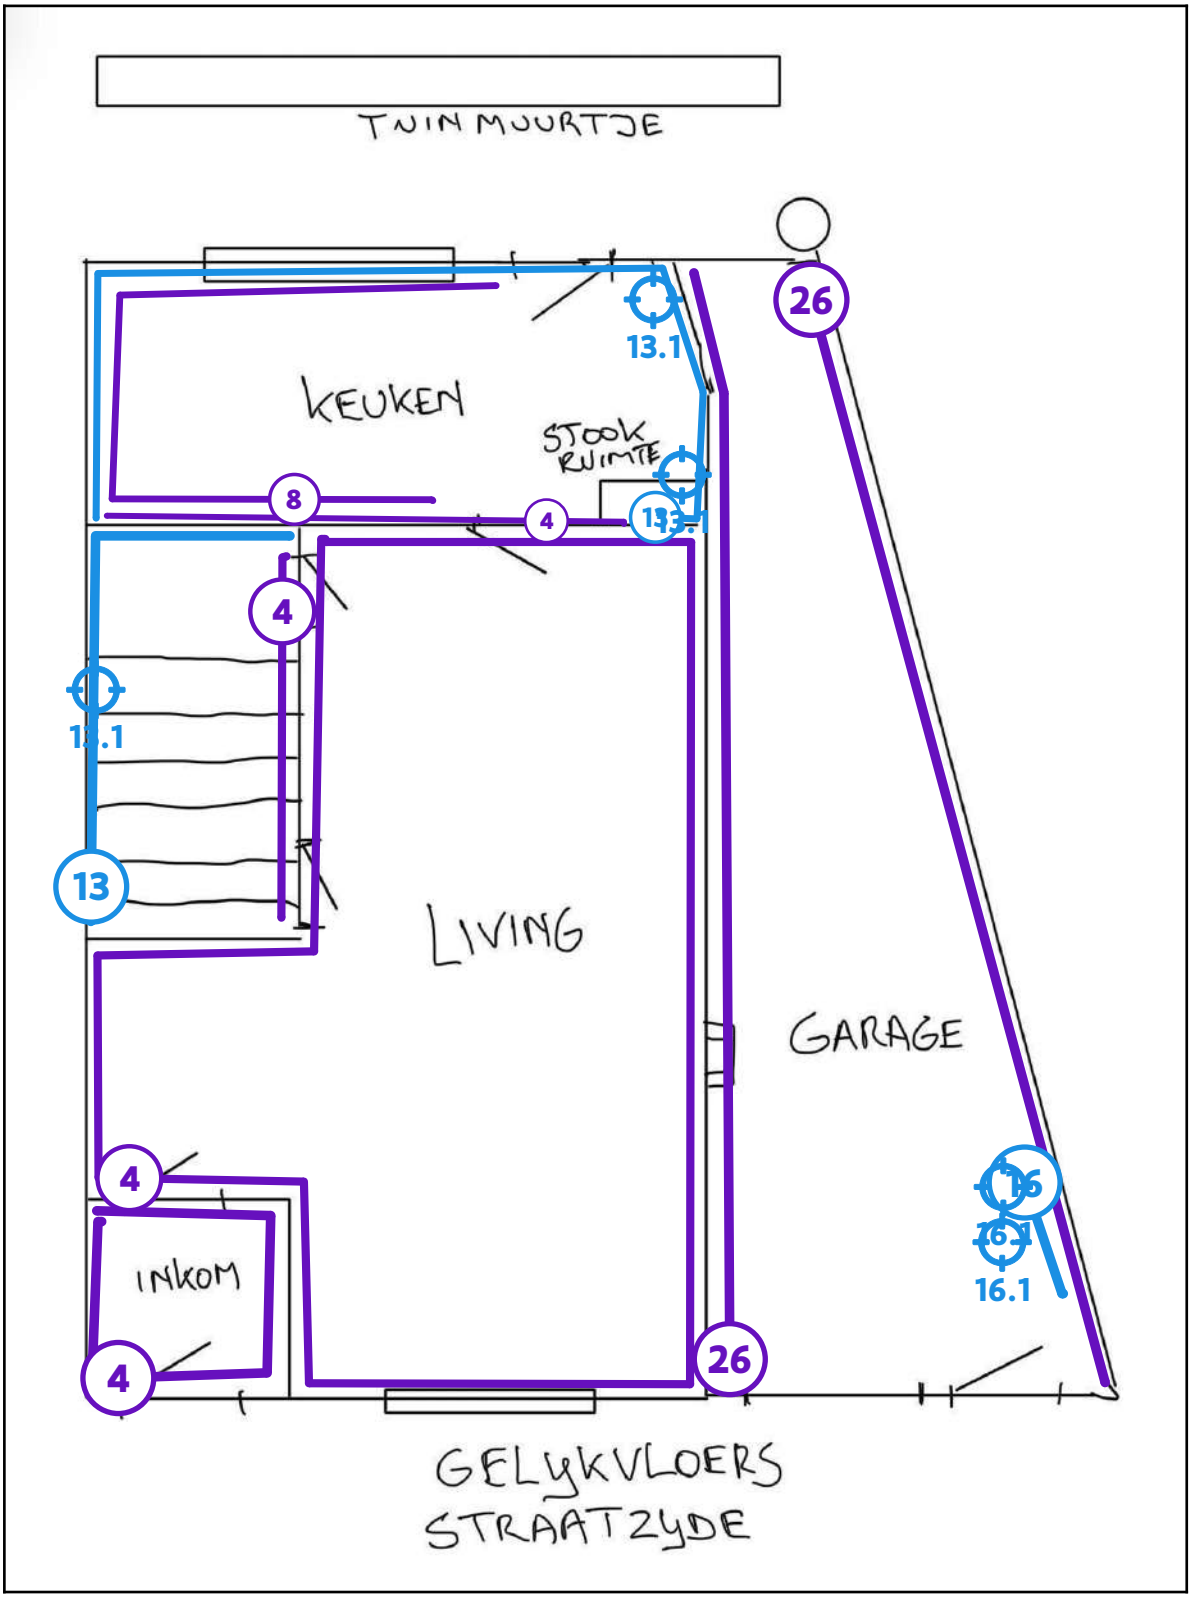
Plan 1.6: Gelijkvloers

4. Valse wand(en)/voorzetwand(en) - Gipskarton	Advies	-
8. Tegellijm achter wandtegels & plinten	Advies	-
13. Pleisterwerk wanden	Geen asbest	-
13.1 Code: M01	Mengmonster	-
16. Cementering binnen	Geen asbest	-
16.1 Code: M04	Mengmonster	-
26. Pleisterwerk - Niet aanwezig	Overige ruimte of materiaal	-

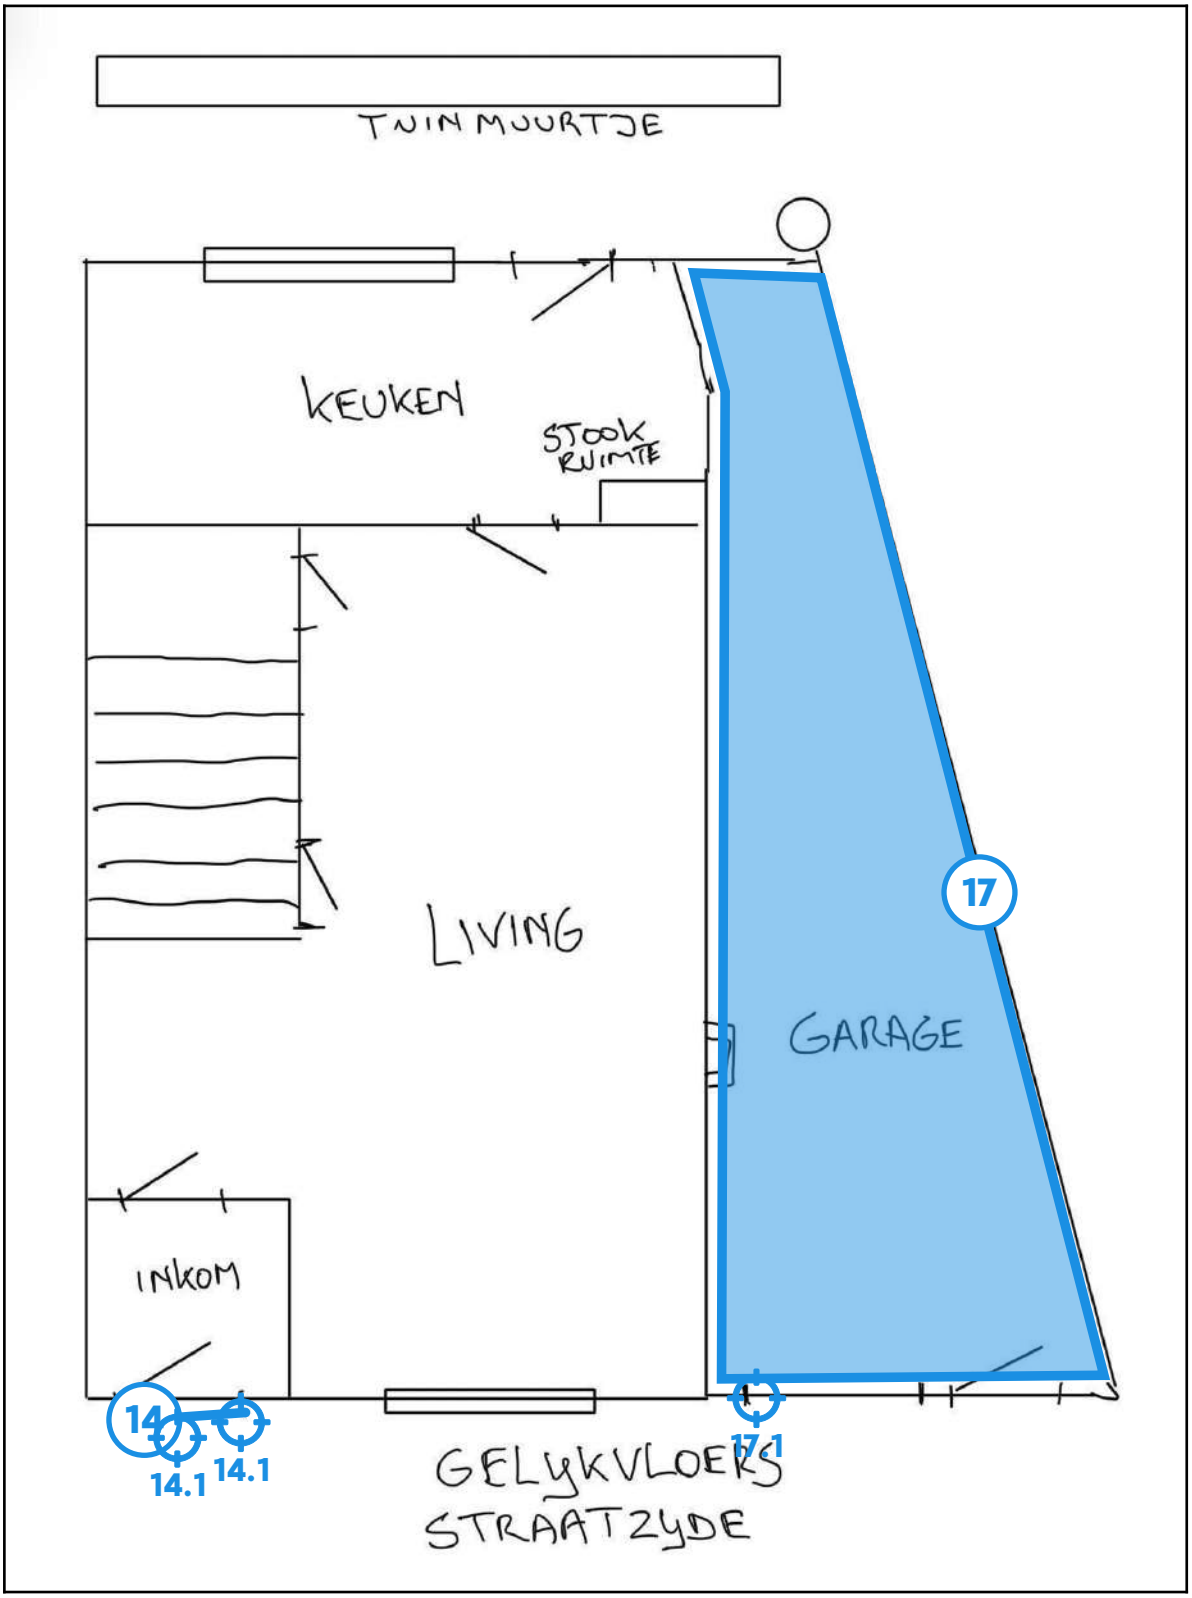
Plan 1.7: Gelijkvloers

14. Tegellijm	Geen asbest	-
14.1 Code: M08	Mengmonster	-
17. Dakbedekking - Roofing	Geen asbest	-
17.1 Code: M07	Puntmonster	-

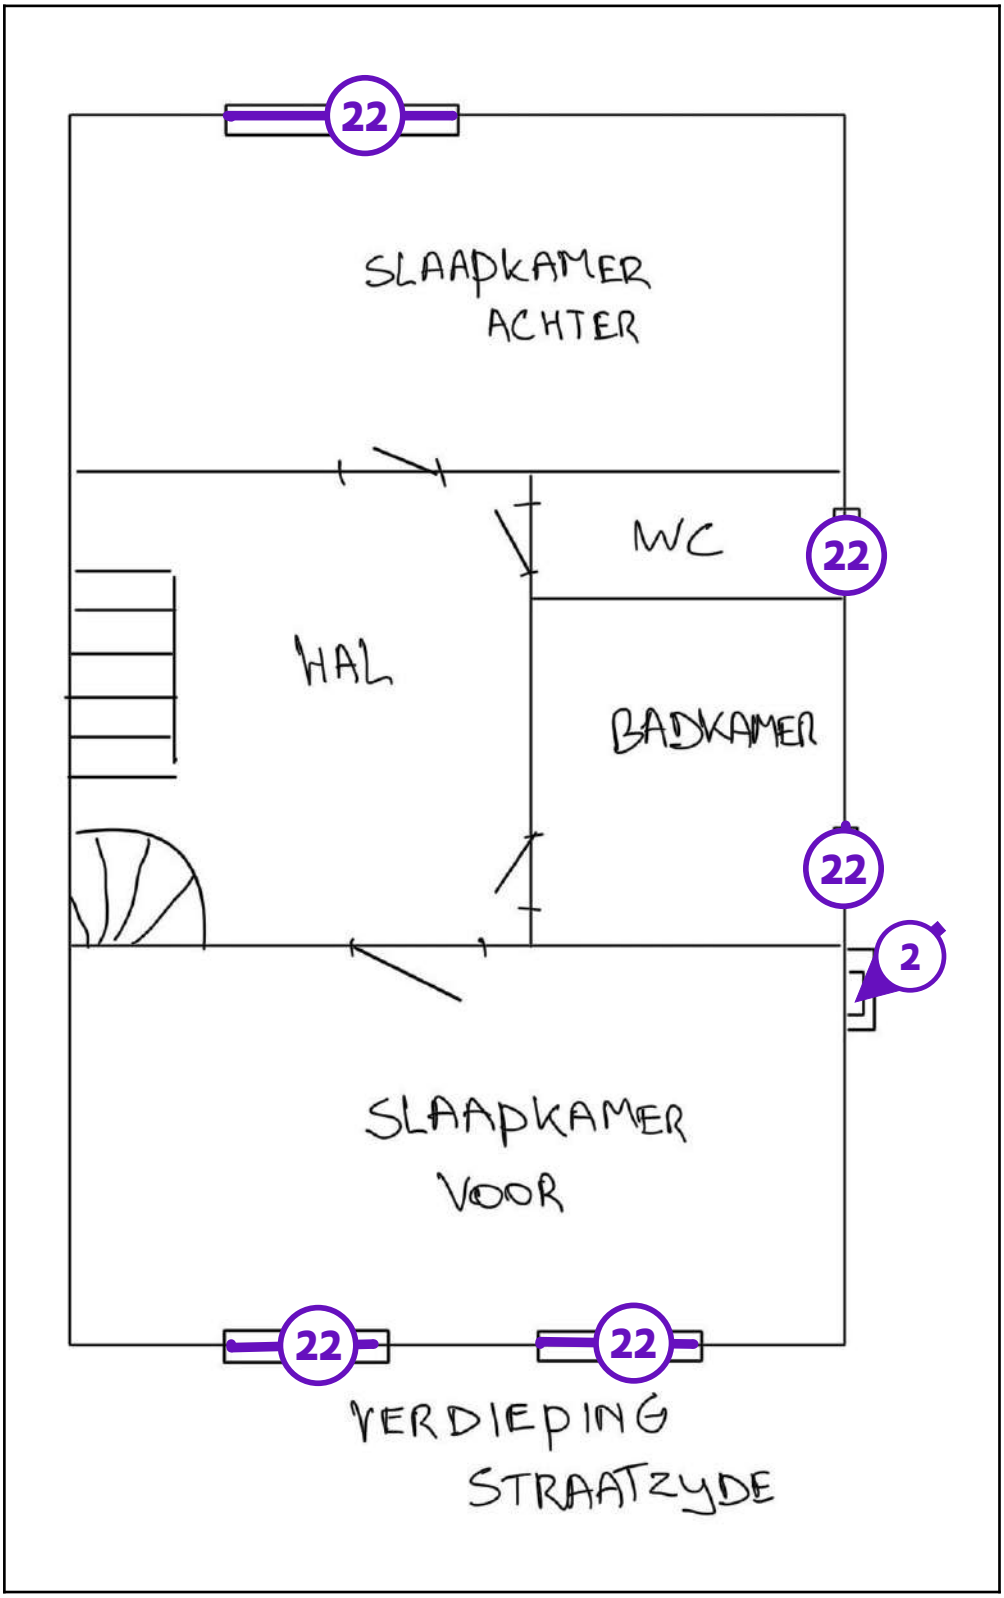
Plan 1.8: Verdieping

2. Binnenzijde en bovenzijde van de schouw	Beperking	-
22. Afdichtingsmateriaal (mastiek,kit,..) aan schrijnwerk - Niet verdacht	Overige ruimte of materiaal	-

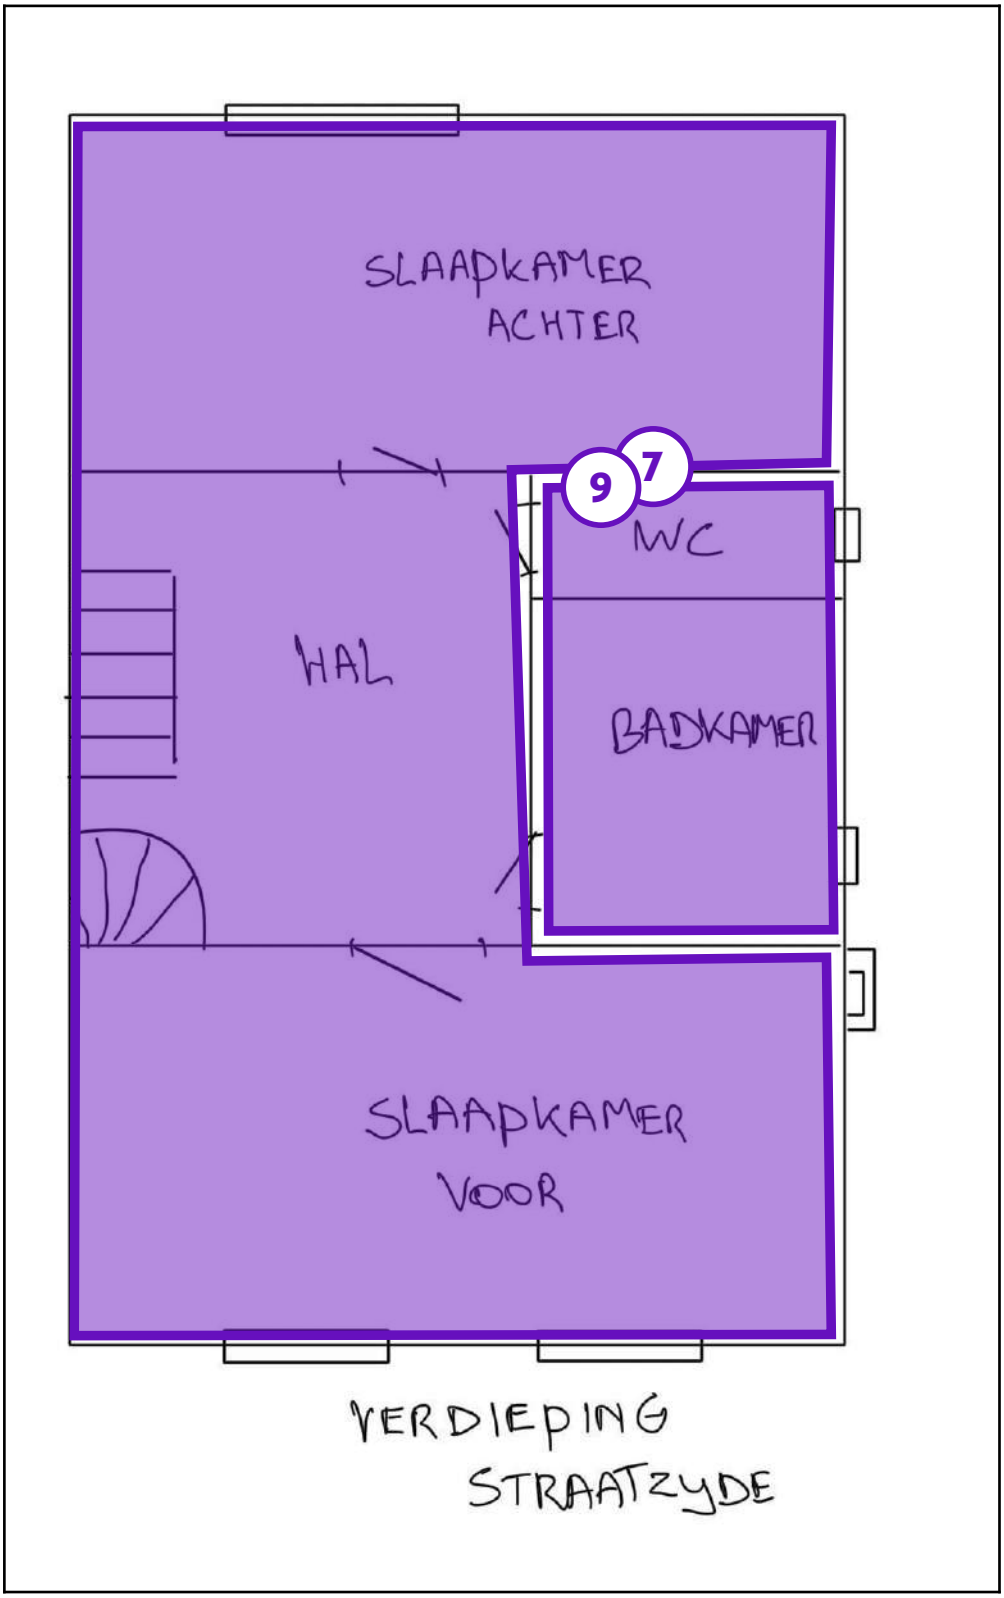
Plan 1.9: Verdieping

7. Vloerbekleding - Niet verdacht	Advies	-
9. Tegellijm onder vloertegels	Advies	-

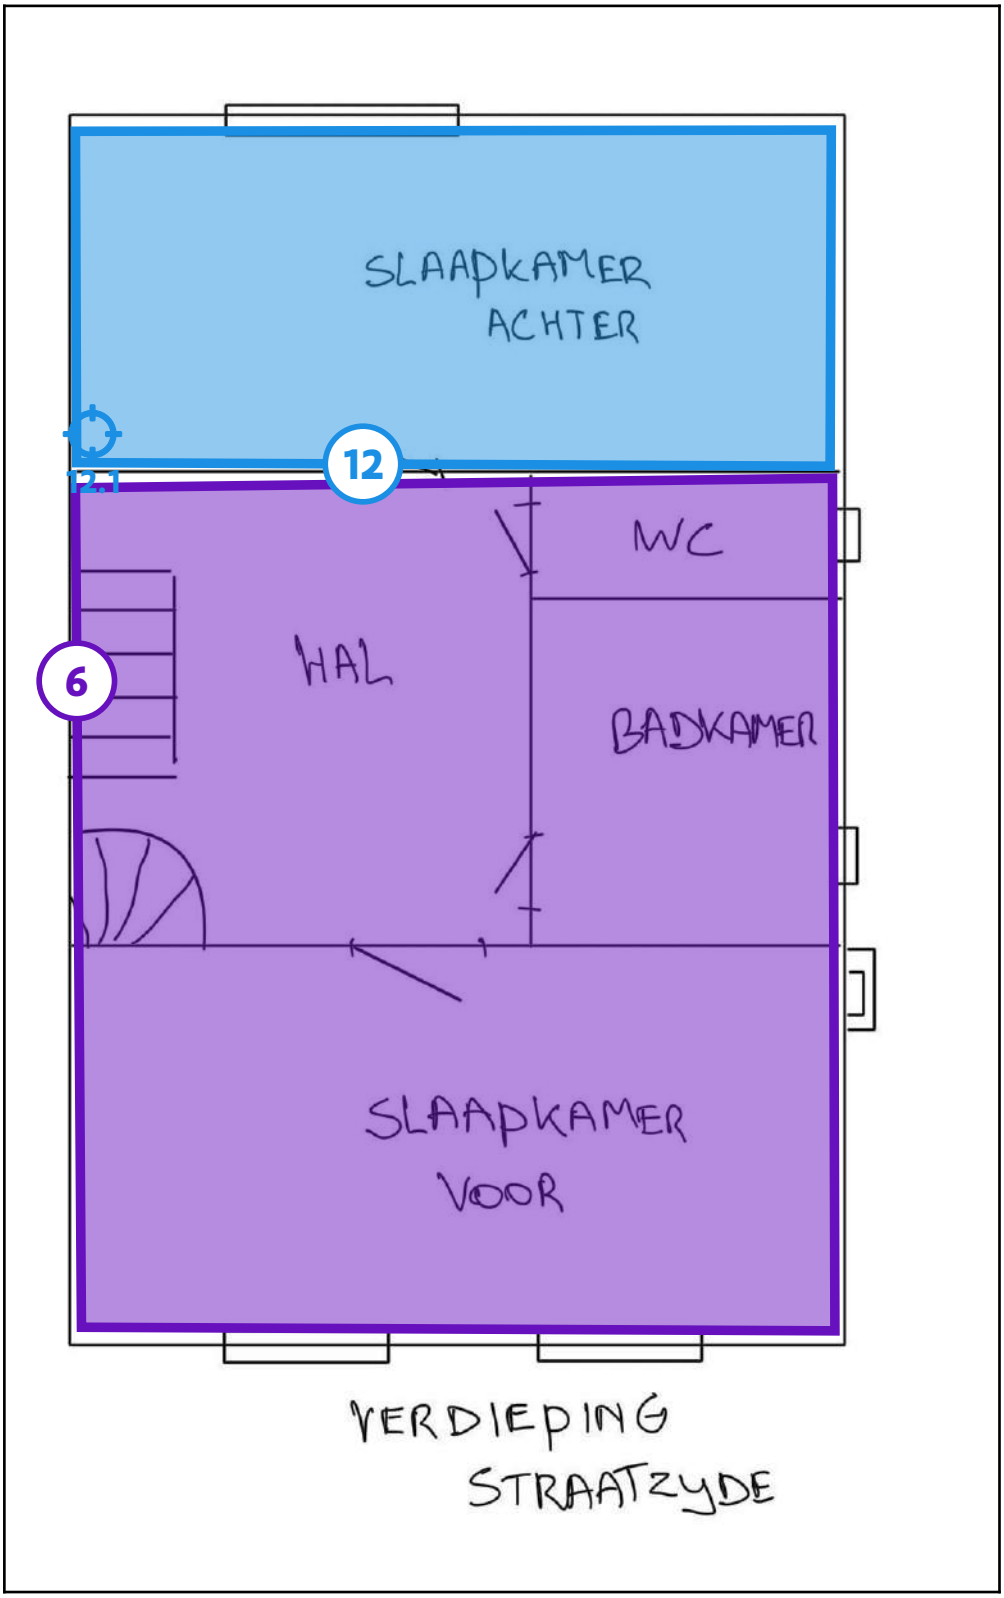
Plan 1.10: Verdieping

6. Plafondafwerking in gipskarton	Advies	-
12. Pleisterwerk plafonds	Geen asbest	-
12.1 Code: M02	Mengmonster	-

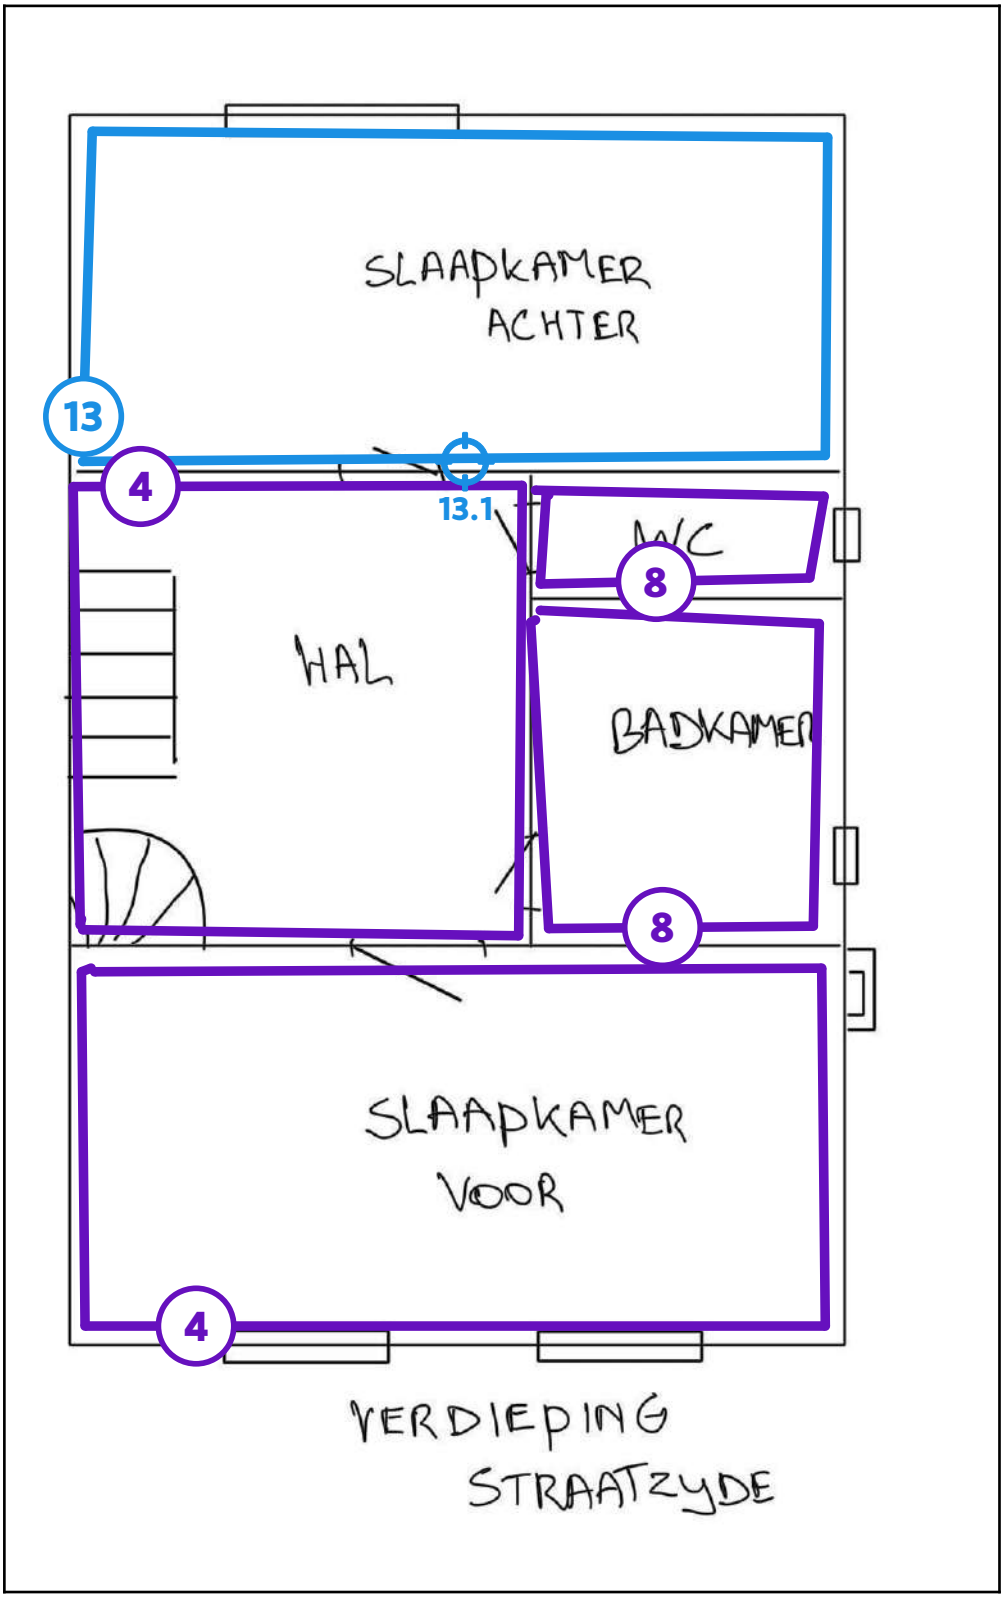
Plan 1.11: Verdieping

4. Valse wand(en)/voorzetwand(en) - Gipskarton	Advies	-
8. Tegellijm achter wandtegels & plinten	Advies	-
13. Pleisterwerk wanden	Geen asbest	-
13.1 Code: M01	Mengmonster	-

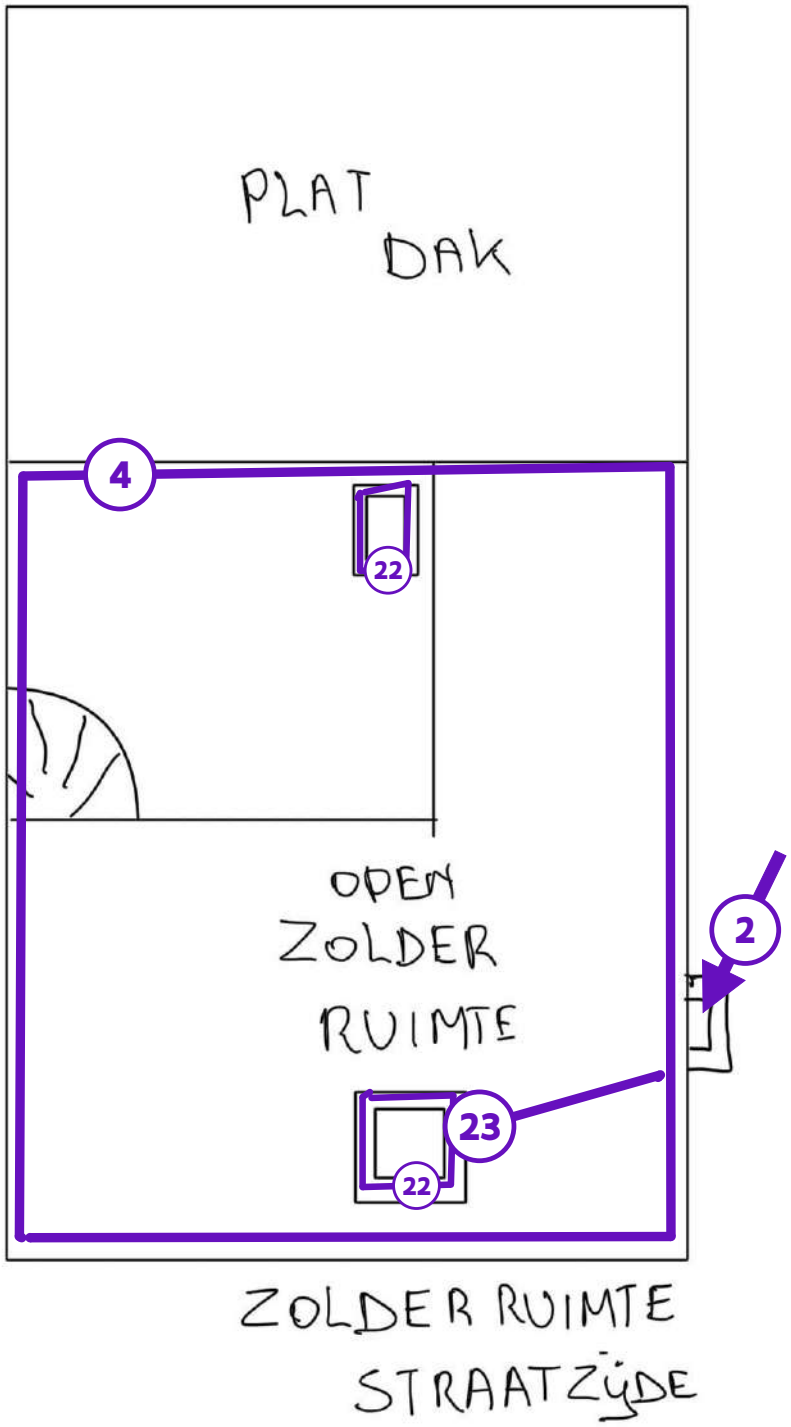
Plan 1.12: Zolderruimte

Beschrijving	Type	Actie
2. Binnenzijde en bovenzijde van de schouw	Beperking	-

4. Valse wand(en)/voorzetwand(en) - Gipskarton	Advies	-
22. Afdichtingsmateriaal (mastiek,kit,..) aan schrijnwerk - Niet verdacht	Overige ruimte of materiaal	-
23. Rookgaskanalen - niet verdacht	Overige ruimte of materiaal	-

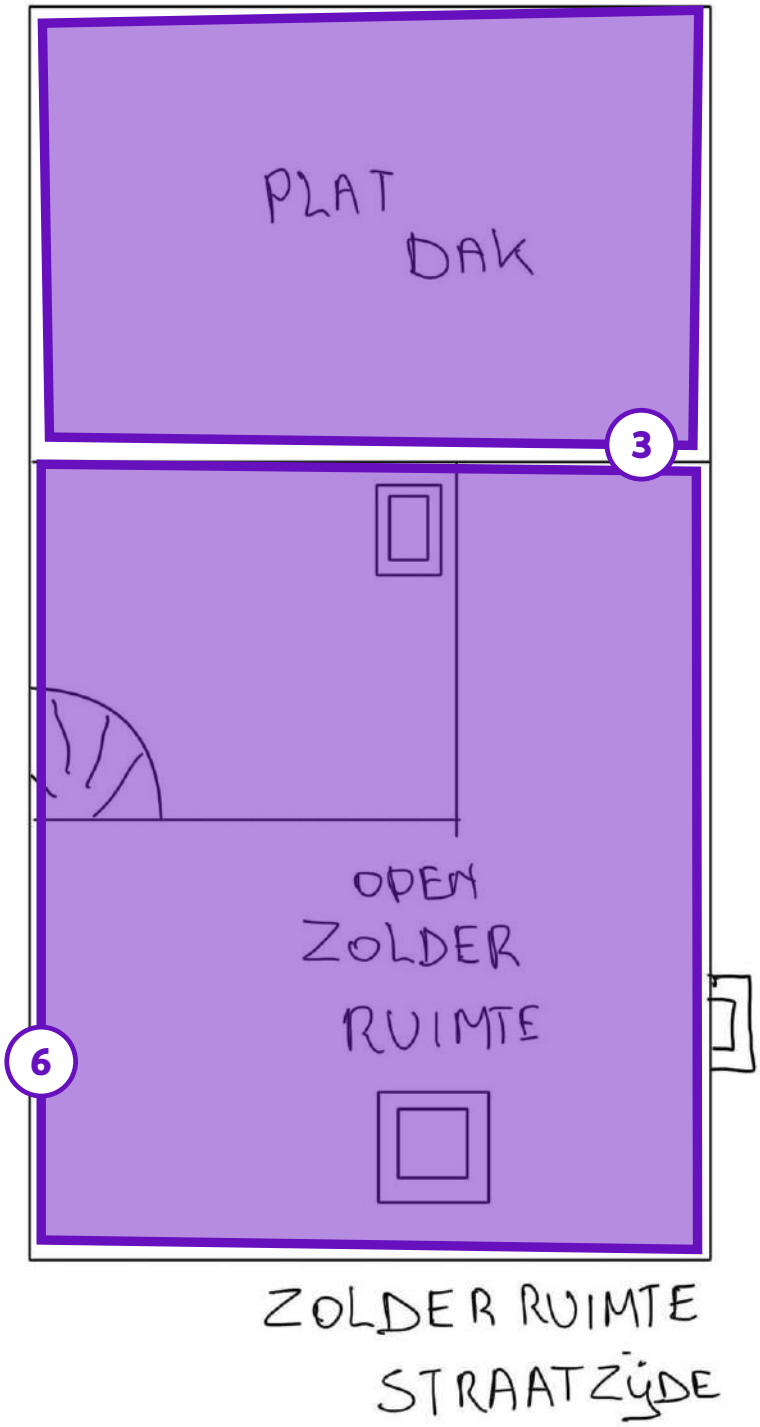
Plan 1.13: Zolderruimte

Beschrijving	Type	Actie
3. Dakbedekking (>3,50m) plat dak	Beperking	-

6. Plafondafwerking in gipskarton	Advies	-

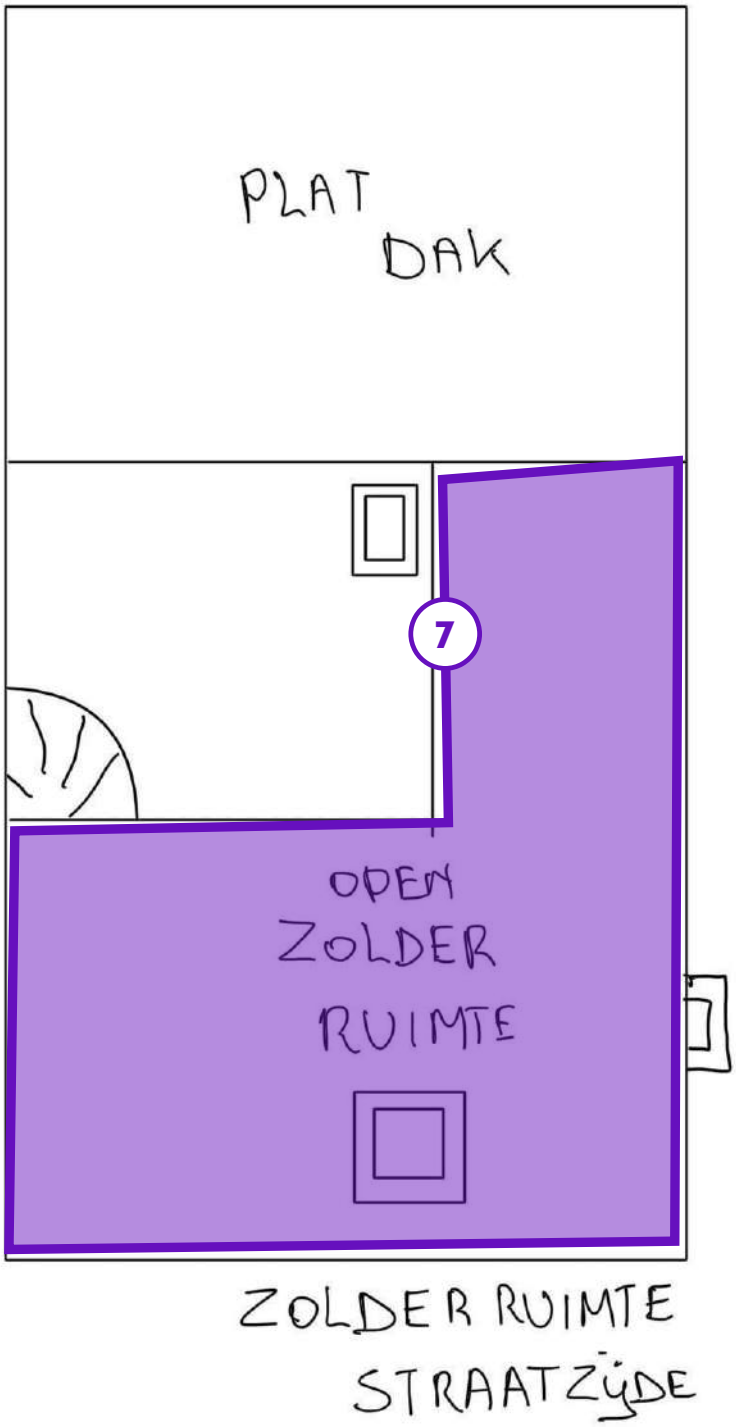
Plan 1.14: Zolderruimte

Beschrijving	Type	Actie
7. Vloerbekleding - Niet verdacht	Advies	-
