Asbestinventarisattest

Brugstraat 26, 1930 Zaventem

Attestnummer : **20260916-000419.000**
Uitgegeven op : **16.09.2026**
Geldig tot : **16.09.2036**

Niet-asbestveilig

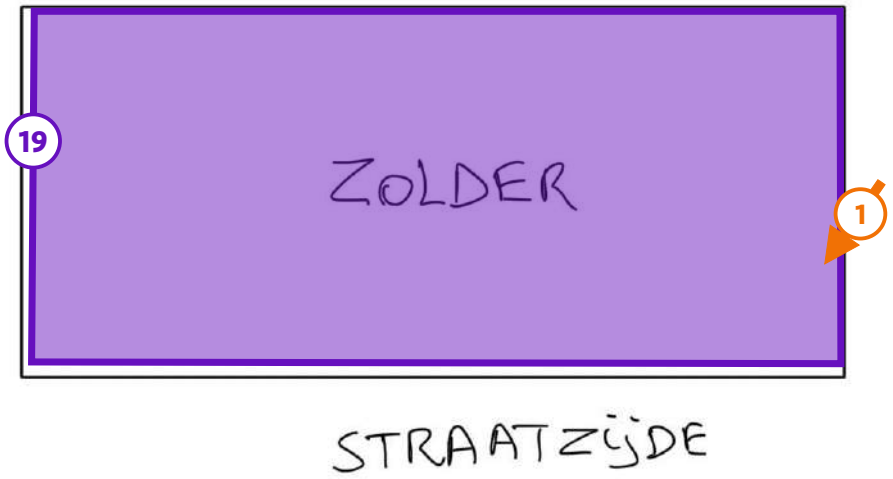
Plan 1.15: Zolder

de bovenste zolder is totaalniet toegankelijk

Beschrijving	Type	Actie
1. Schouwhoed in een 'gesloten systeem '	Asbestmateriaal	Verwijderen
10. Zolder zonder toegangsluik	Advies	-
19. Dakbedekking - niet verdacht	Overige ruimte of materiaal	-

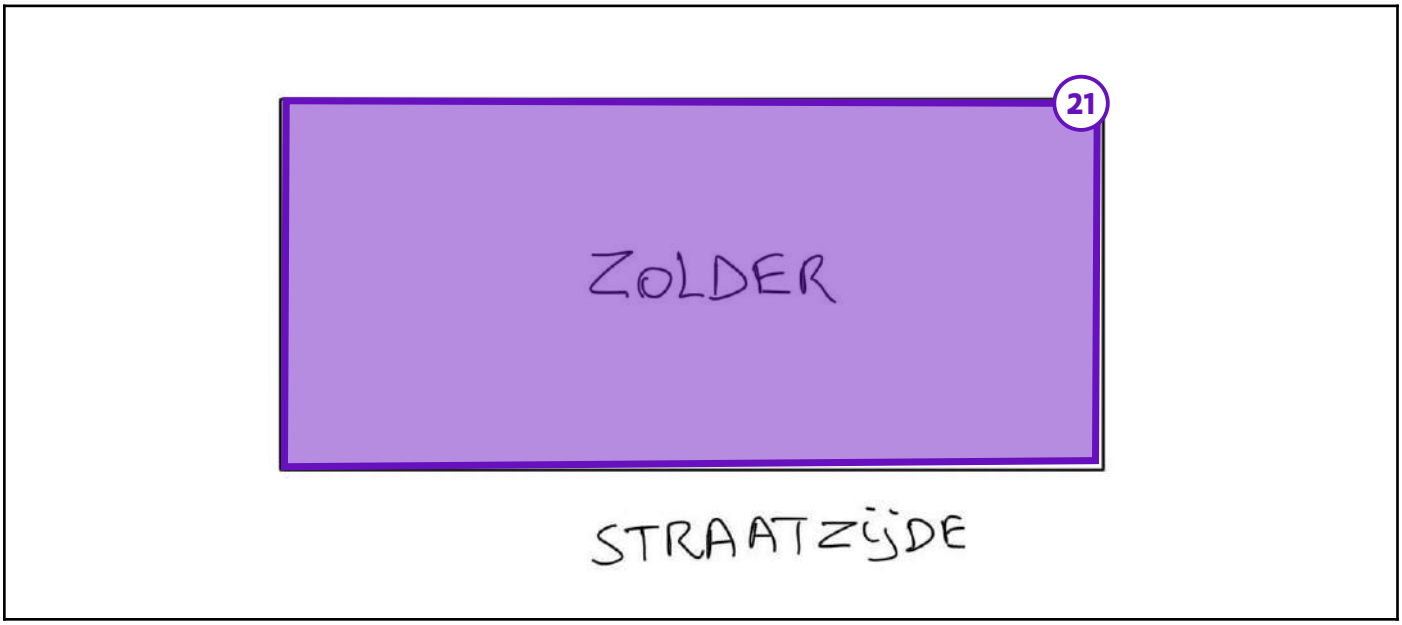
Plan 1.16: Zolder

Beschrijving	Type	Actie
21. Onderdak - niet verdacht	Overige ruimte of materiaal	-

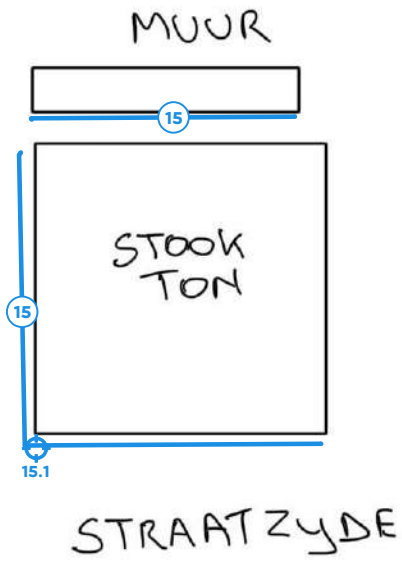
Plan 2.1: Stookton met muur

Beschrijving	Type	Actie
15. Crepi (buiten) stookton en tuinmuur	Geen asbest	-
15.1 Code: M05	Mengmonster	-

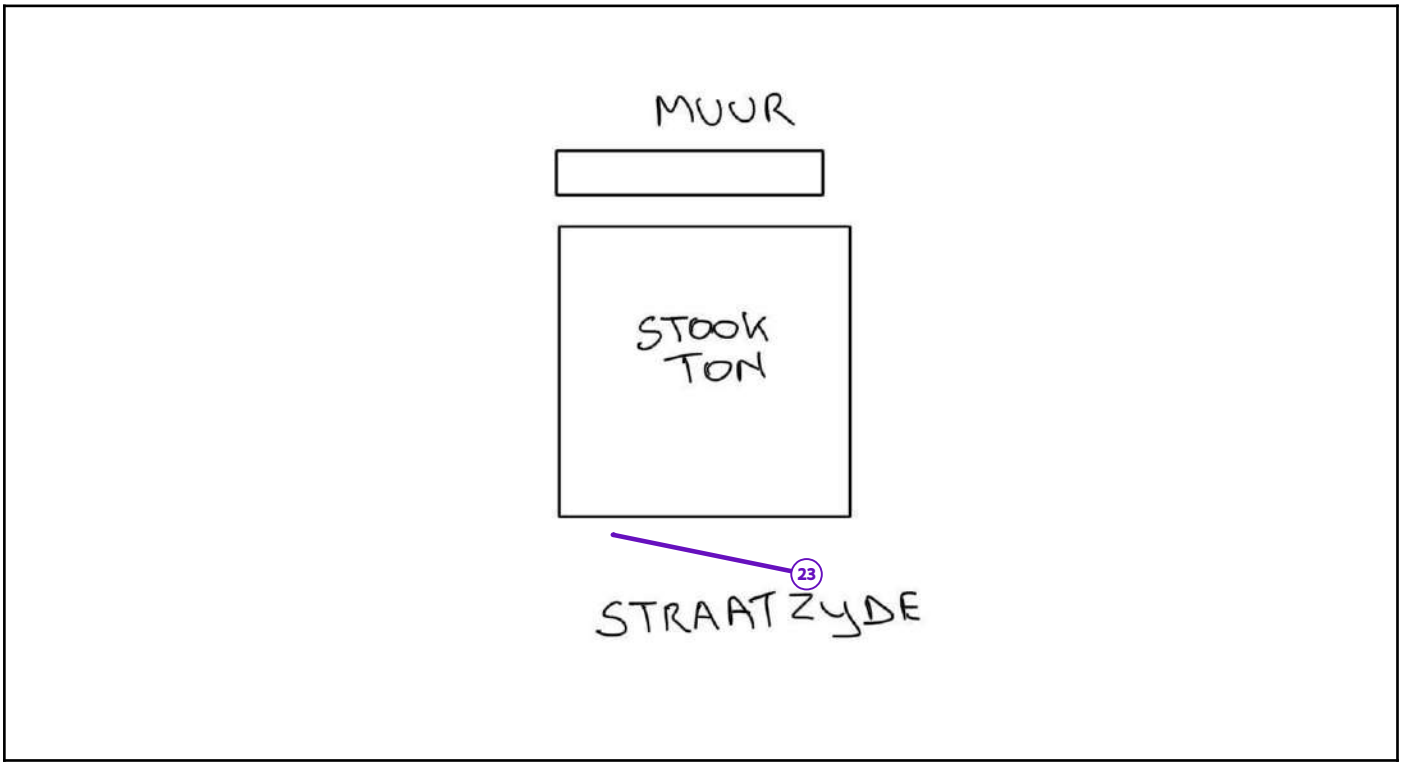
Plan 2.2: Stookton met muur

Beschrijving	Type	Actie
23. Rookgaskanalen - niet verdacht	Overige ruimte of materiaal	-

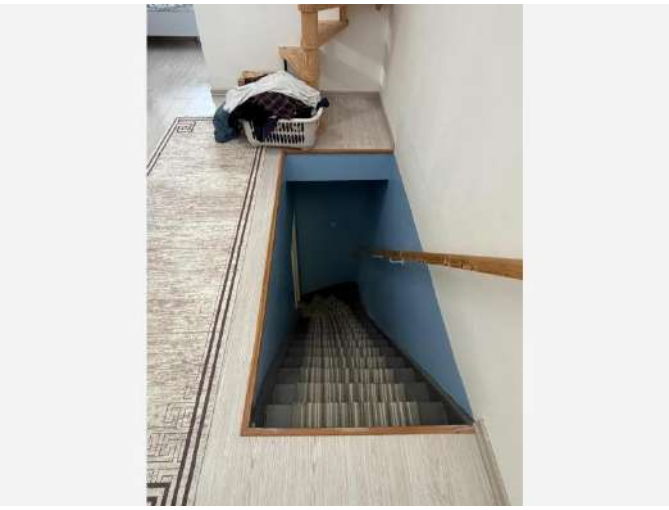
Fiche 7: Vloerbekleding - Niet verdacht

De aanwezige vloerbekleding is niet asbestverdacht. De onderliggende laag was echter niet inspecteerbaar zonder destructie tijdens de inspectie. Mogelijk is de onderliggende laag asbestverdacht.

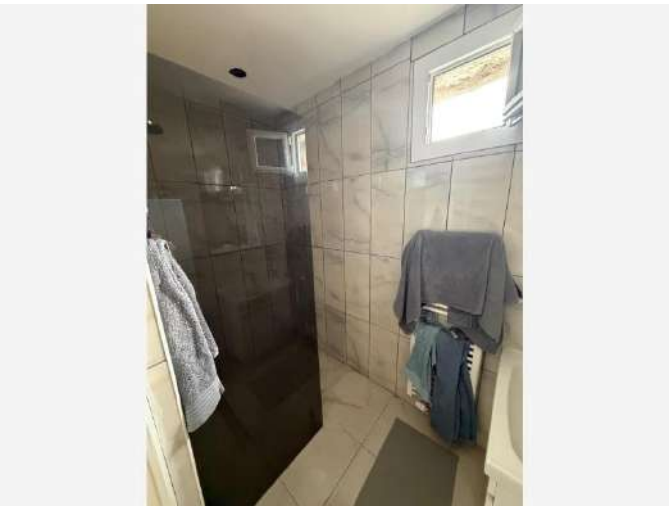
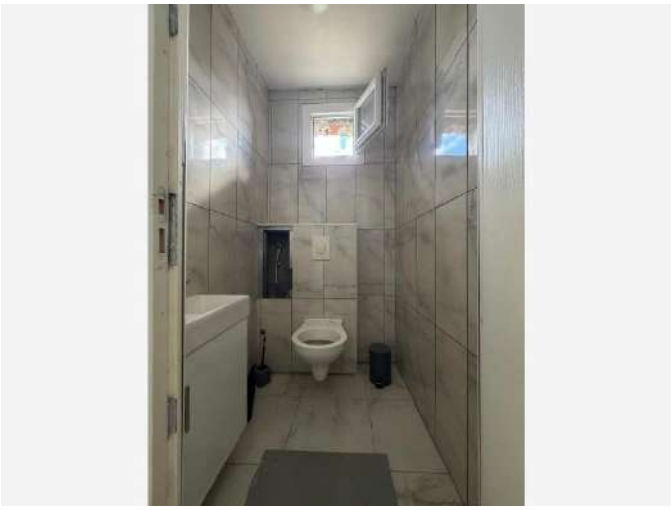
Fiche 8: Tegellijm achter wandtegels & plinten

Op moment van de inspectie kon niet worden nagegaan of de tegellijm achter de muurtegels/plinten asbestverdacht is. Bij renovatie of verwijdering van de tegels dient het materiaal te worden geanalyseerd voor de werken van start gaan.

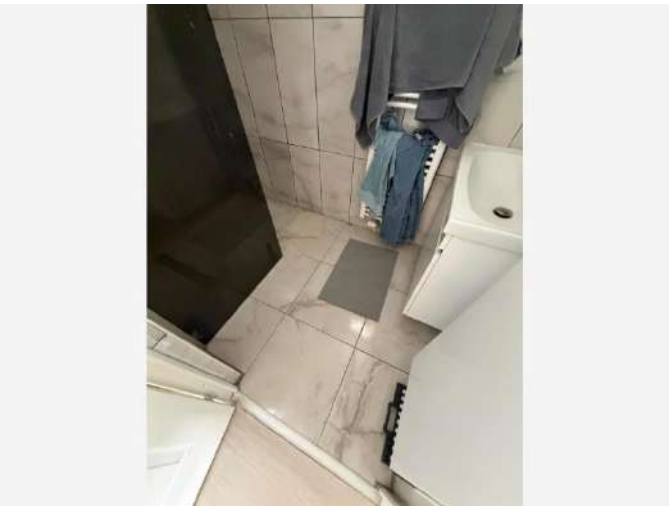
Fiche 9: Tegellijm onder vloertegels

Op moment van de inspectie kon niet worden nagegaan of de tegellijm onder de vloertegels asbestverdacht is. Bij renovatie of verwijdering van de tegels dient het materiaal te worden geanalyseerd voor de werken van start gaan.

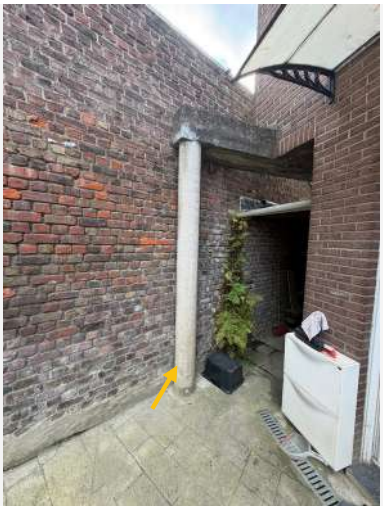
Fiche 18: Asbestcementkoker

Geen asbest

#	Type	Referentie	Resultaat
18.1	Puntmonster	M03	Geen asbest
