Verslag huishoudelijke elektrische installatie op laagspanning en zeer lage spanning

Referentie: **012-20260904-03**	Datum controle: **04/09/2026**
Keurder: **012**

Eigenaar:	[redacted]	EAN-code:	**541448820055848792**
Adres installatie:	**Voort 73, 2440 - Geel**	Nummer teller(s):	**1SAG1100873263**
		Distributienetbeheerder installatie:	**Fluvius**

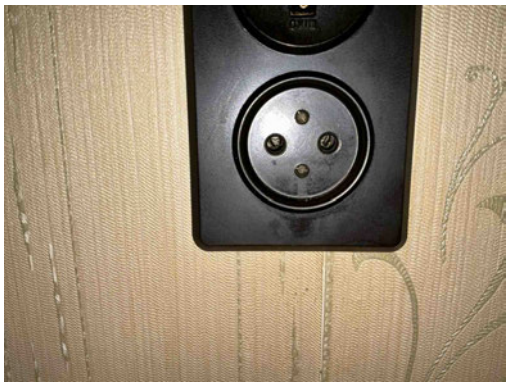
A20 - Er bevindt zich een contactdoos zonder beschermingsgeleider in de elektrische installatie. Deze is niet geplaatst achter een differentieelstroombeschermingsinrichting met grote (max. 30mA) of zeer grote (max. 10mA)gevoeligheid.
Opmerking: Oa algemeen

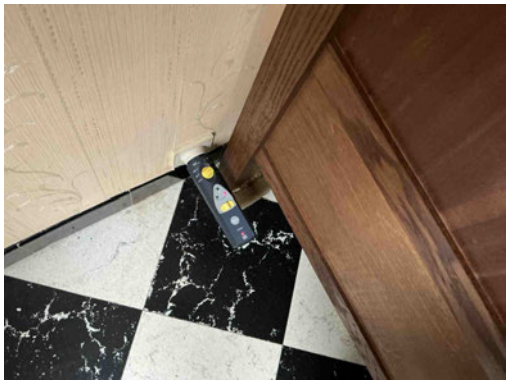
A13 - De continuïteit van de beschermingsgeleider met de aardingsinstallatie is niet gerealiseerd (Boek 1: 5.4.3).
Opmerking: Oa living , garage , algemeen....

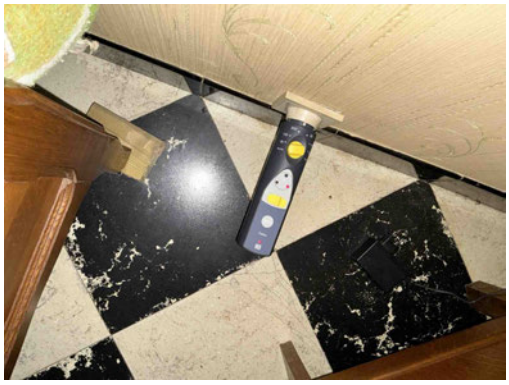
A13 - De continuïteit van de beschermingsgeleider met de aardingsinstallatie is niet gerealiseerd (Boek 1: 5.4.3).
Opmerking: Oa living , garage , algemeen....

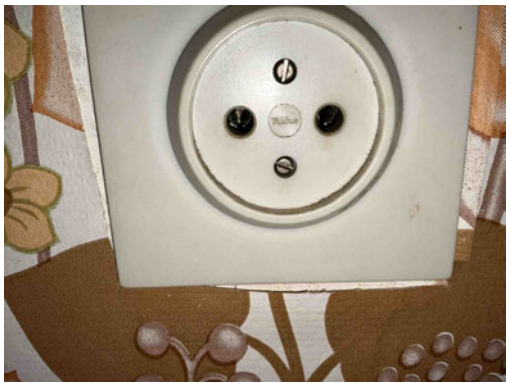
A13 - De continuïteit van de beschermingsgeleider met de aardingsinstallatie is niet gerealiseerd (Boek 1: 5.4.3).
Opmerking: Oa living , garage , algemeen....

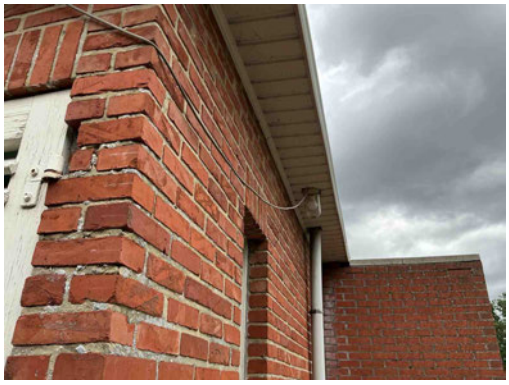
C13 - Onvoldoende bevestiging van de leiding(en) (Boek 1: 5.2.9.5).
Opmerking: Oa tuin, tuinhuis
