Asbestinventarisattest

Molenlei 4/001, 2170 Antwerpen

Attestnummer : **20260926-000032.000**
Uitgegeven op : **26.09.2026**
Geldig tot : **Onbeperkt** (tenzij de toestand wijzigt)

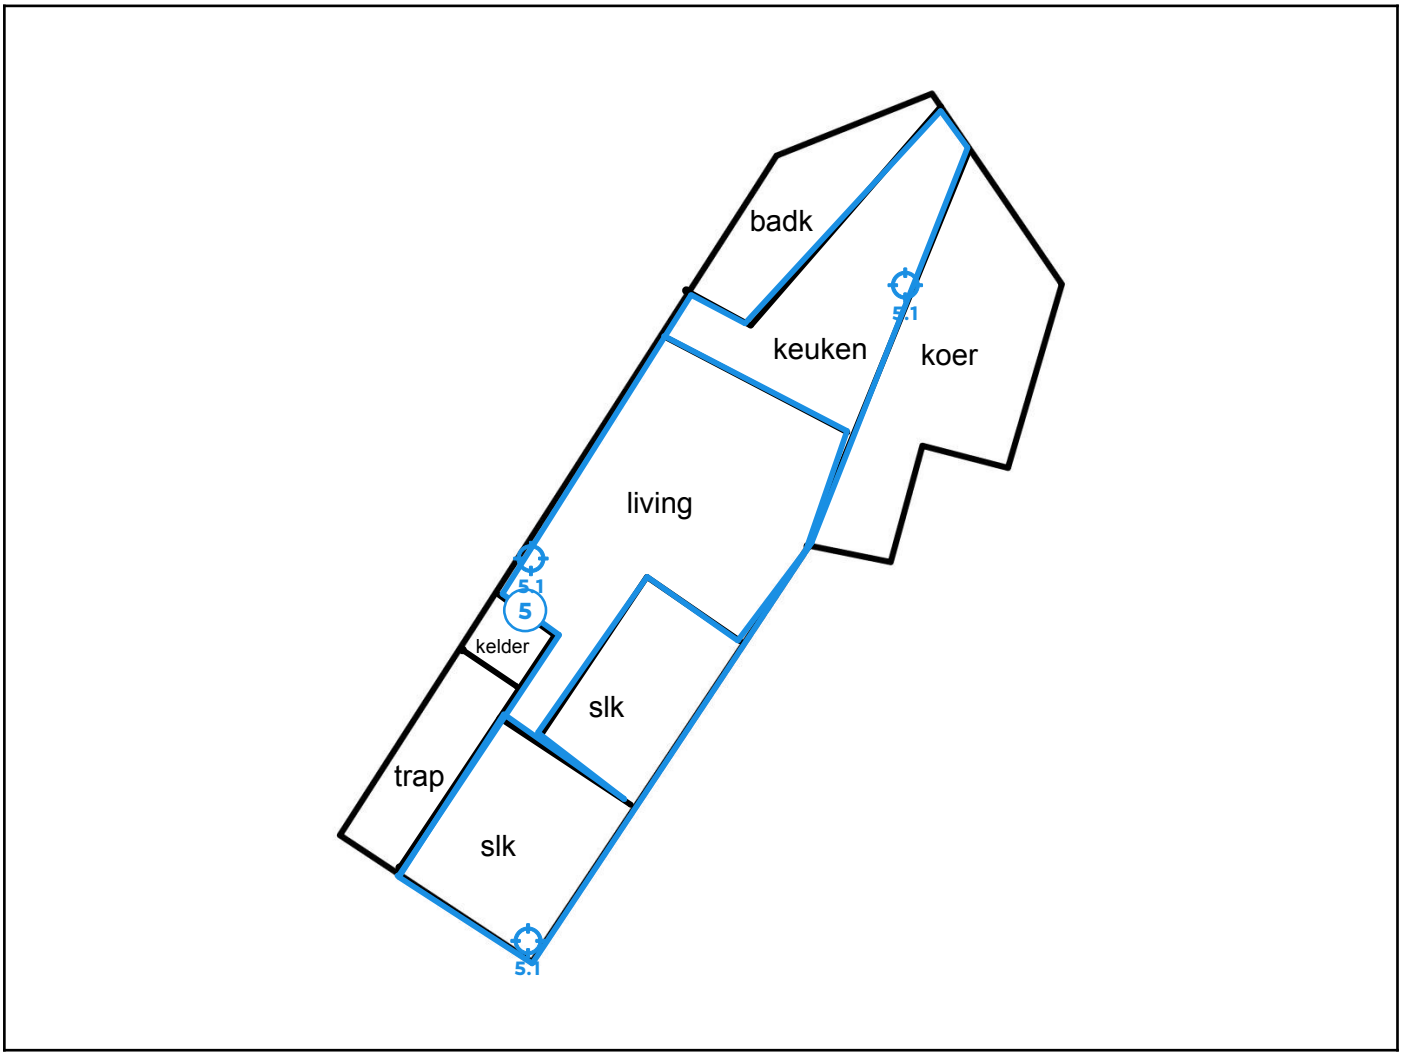
Plan 1.1: appartement op de gelijkvloers

Beschrijving	Type	Actie
5. Pleisterwerk wanden	Geen asbest	-
5.1 Code: Mm01	Mengmonster	-

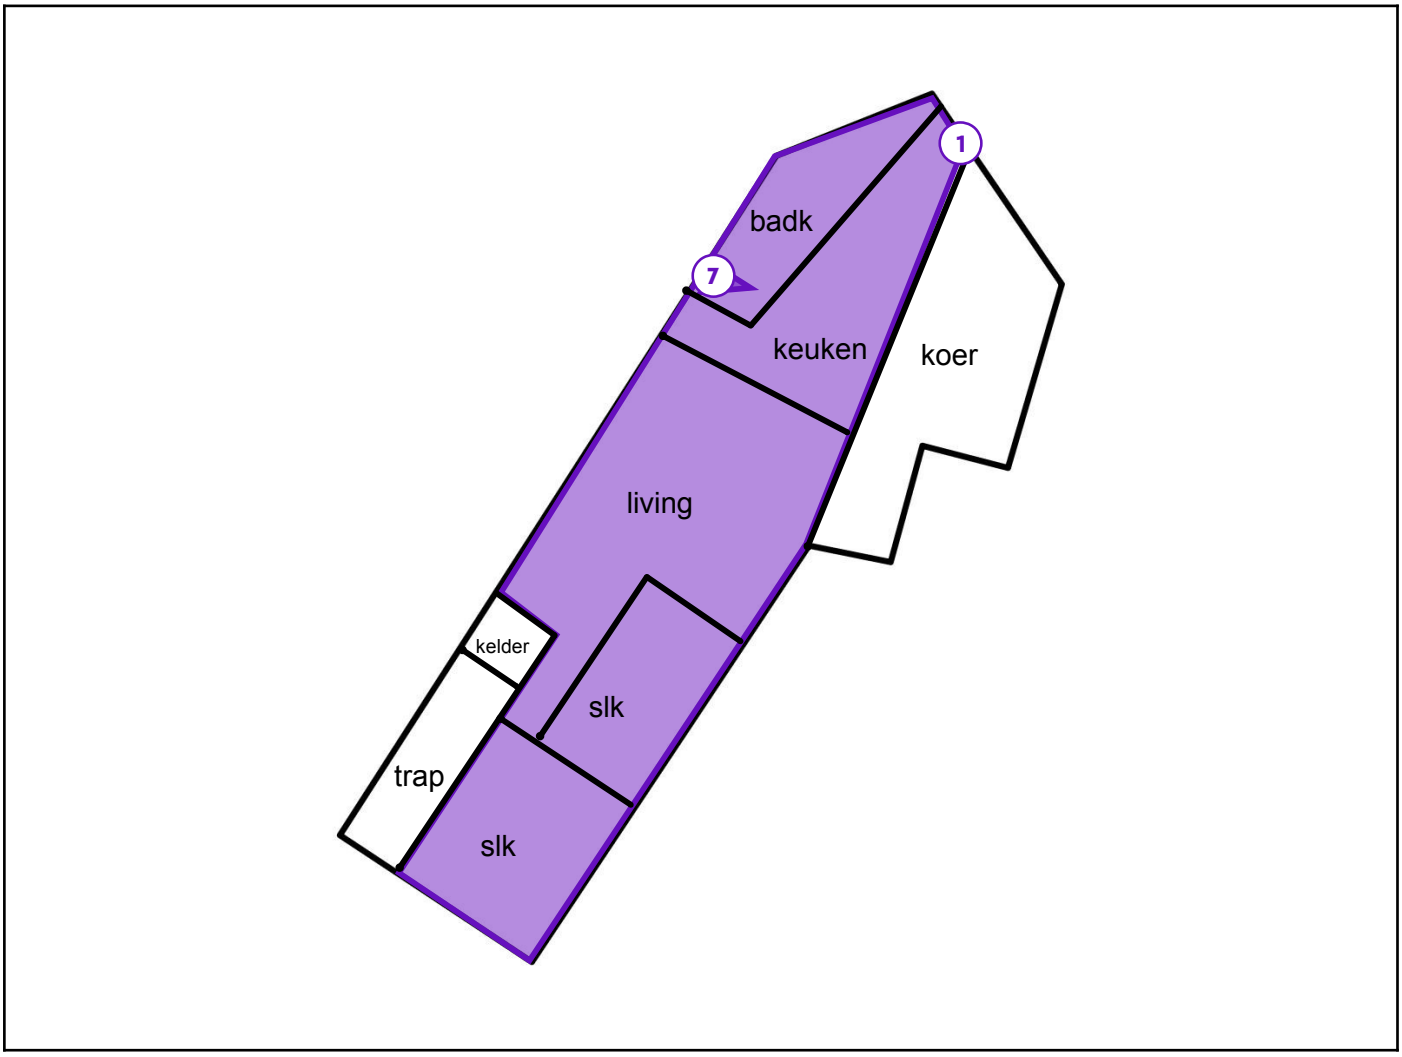
Plan 1.2: appartement op de gelijkvloers kopie

Beschrijving	Type	Actie
1. Vloertegels (niet verdacht)	Advies	-
7. CV-ketel (niet verdacht)	Overige ruimte of materiaal	-

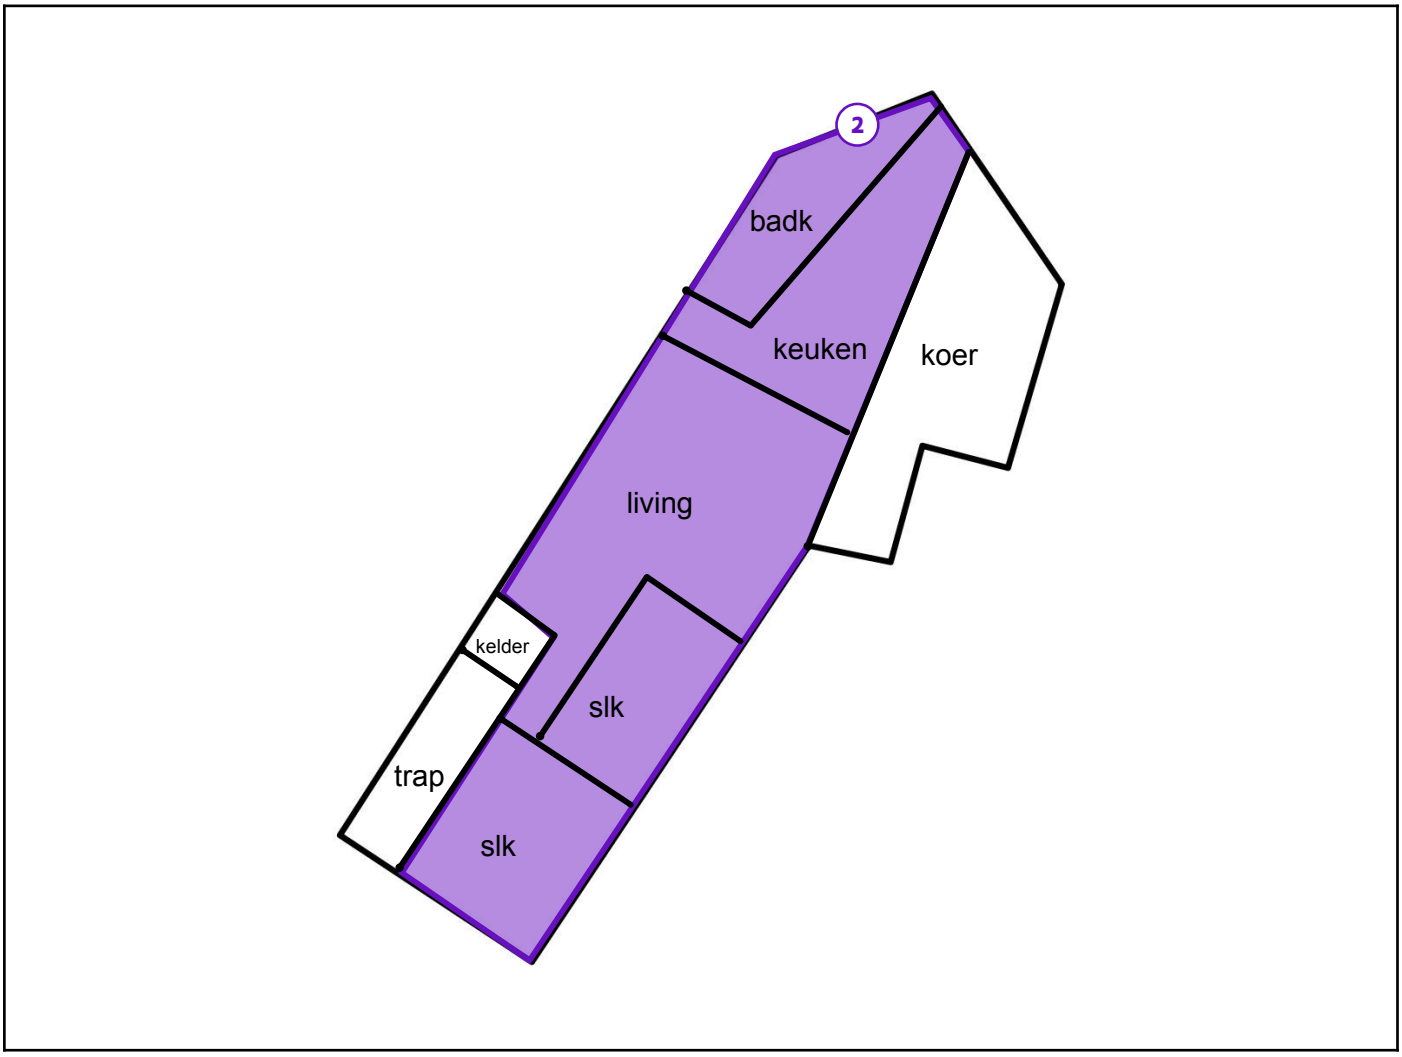
Plan 1.3: appartement op de gelijkvloers kopie kopie

Beschrijving	Type	Actie
2. Plafonds bestaande uit voorzetpanelen	Advies	-

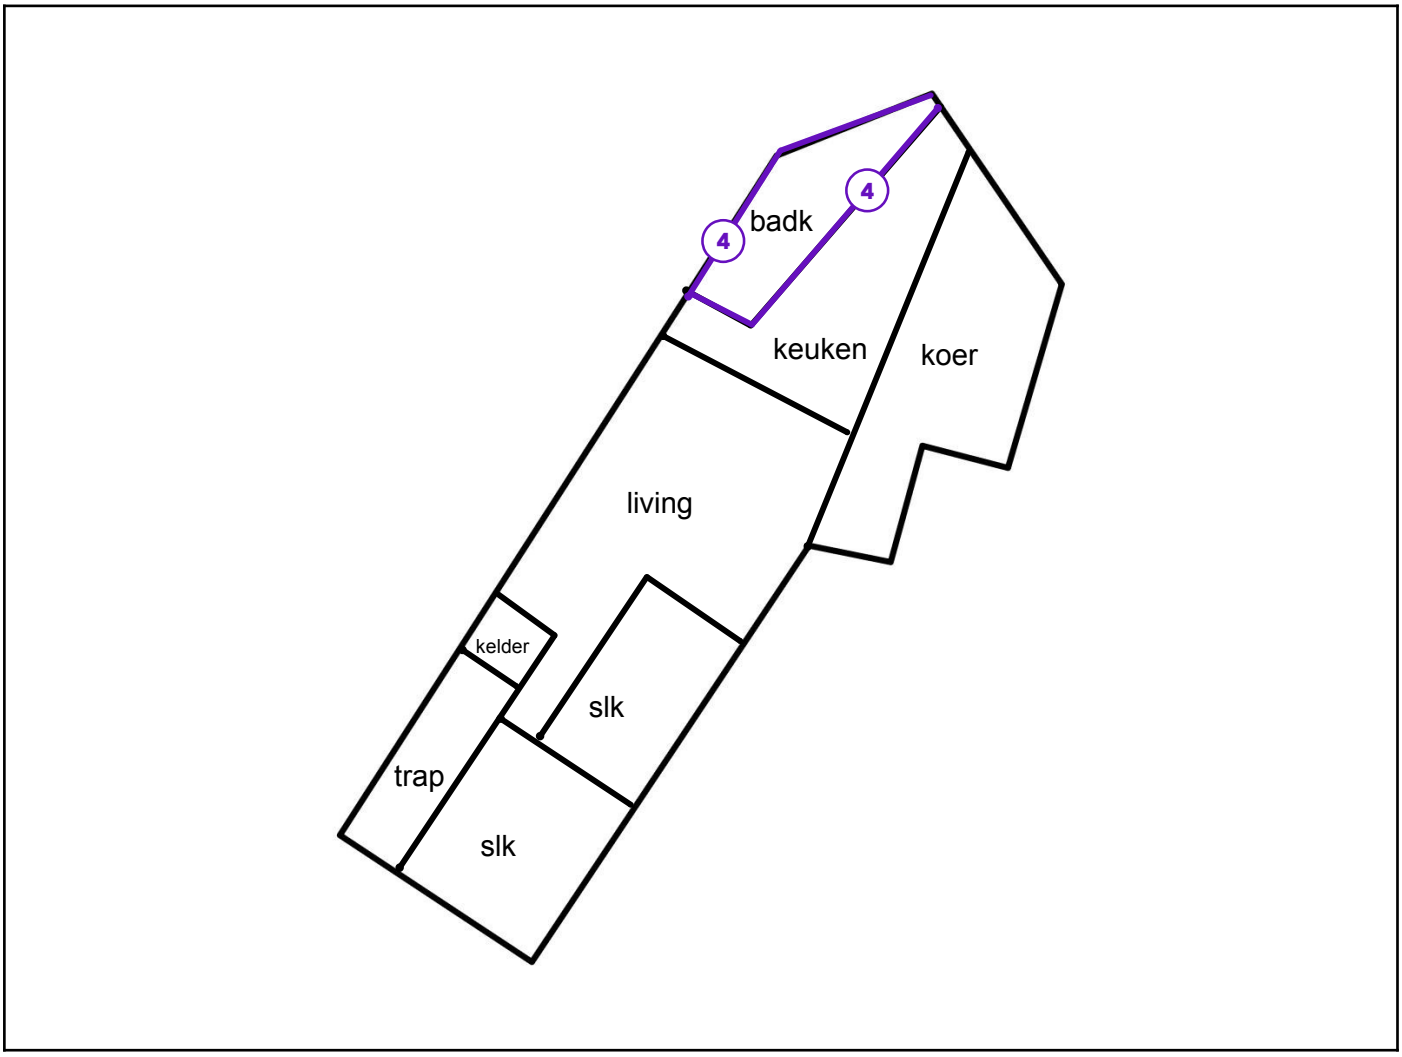
Plan 1.4: appartement op de gelijkvloers kopie kopie kopie

Beschrijving	Type	Actie
4. Faiencetegels (lijm)	Advies	-

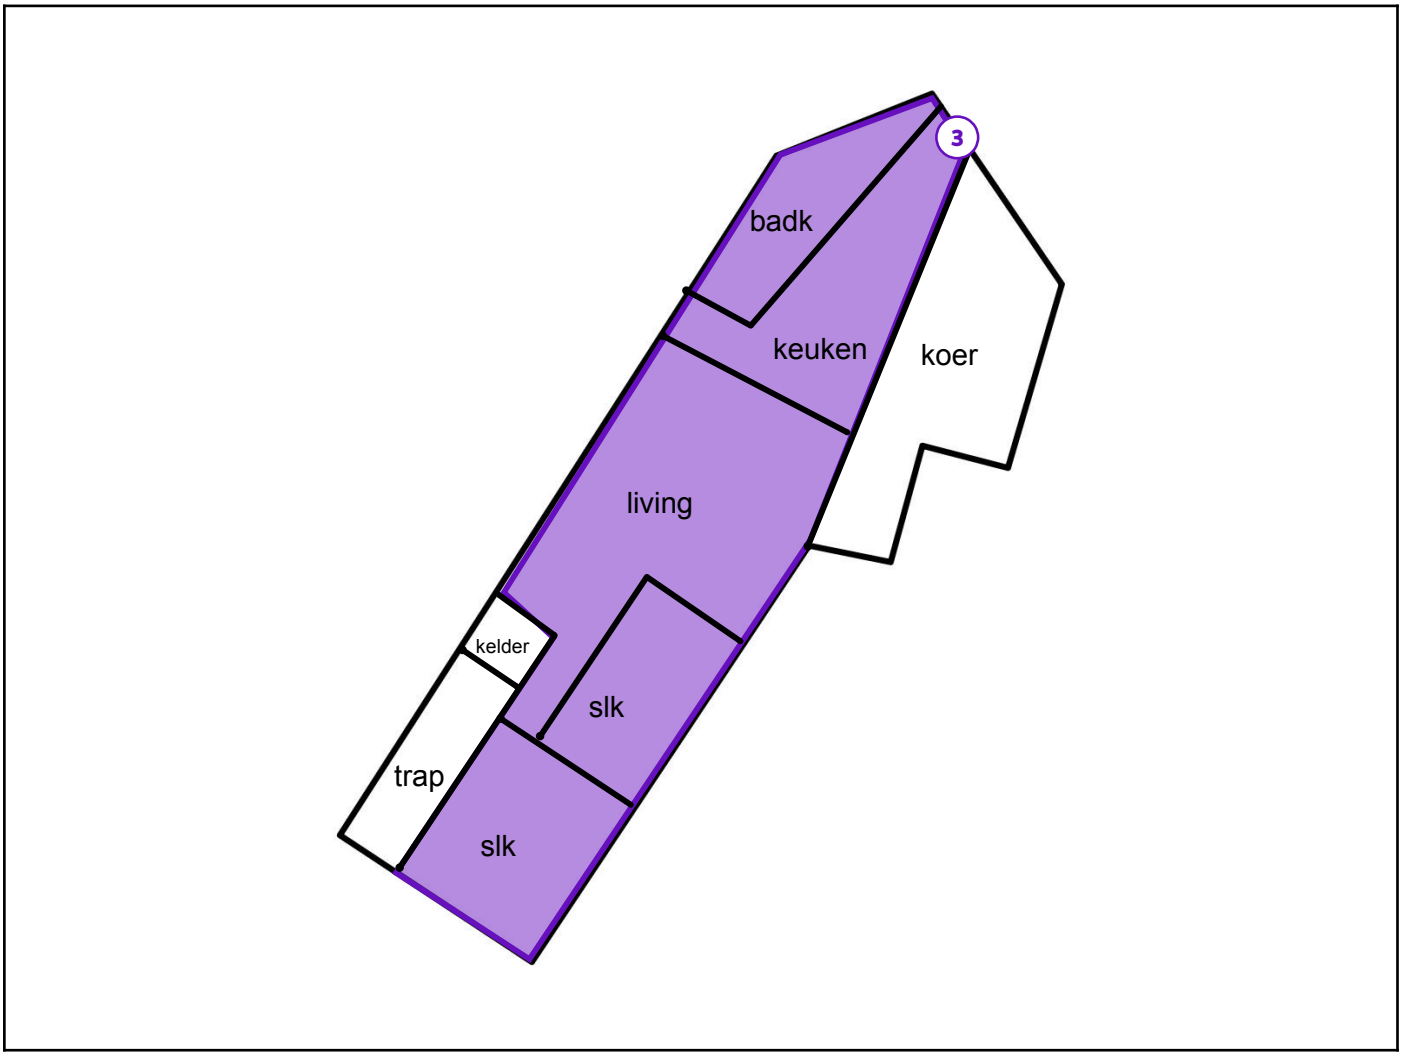
Plan 1.5: appartement op de gelijkvloers kopie kopie kopie

De afsmeerlaag aan de voegen van gipskartonplaten zijn mogelijk asbesthoudend. Omdat de voegen moeilijk waarneembaar zijn (gipskartonplaten zijn doorgaans geschilderd of behangen), valt dit niet onder de noemer van een 'niet-destructief' onderzoek.

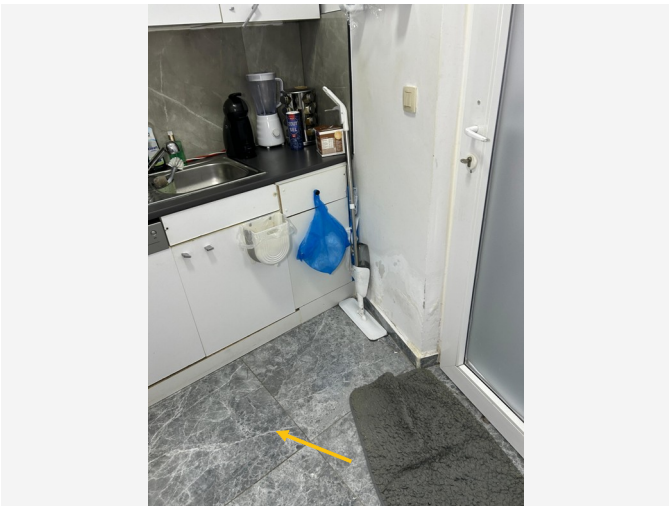
Fiche 1: Vloertegels (niet verdacht)

De vloertegels zijn niet verdacht.

Basis voor advies	De asbestdeskundige beoordeelt het materiaal als niet-asbestverdacht.

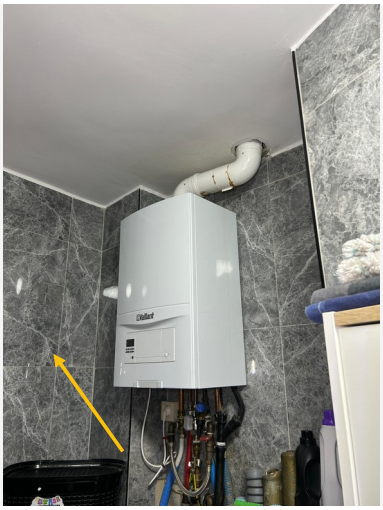
Fiche 4: Faiencetegels (lijm)

Faientegels zijn mogelijk gelijmd met asbesthoudende lijm. Bij werken, laat dit controleren.

Basis voor advies	Beoordeling op basis van expertise, zonder een vaststelling door de asbestdeskundige.

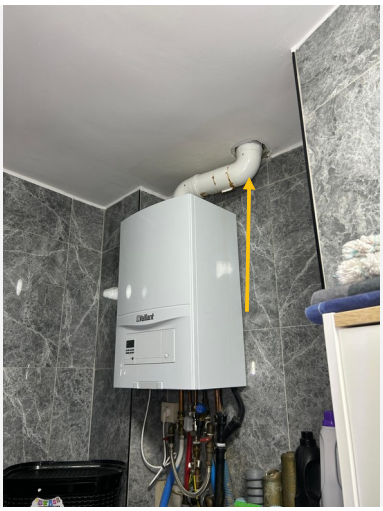
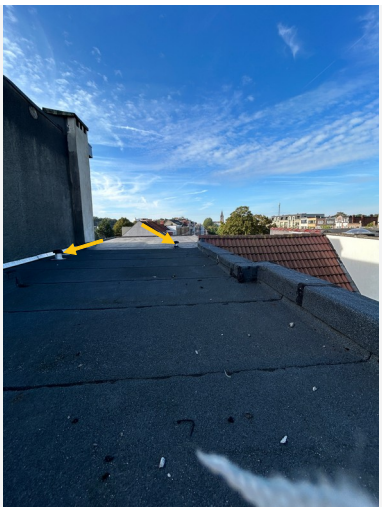
Beschrijving	Notitie	Terug te vinden op plannen
Fiche 6: Rookgaskanaal (niet verdacht)	Het rookgaskanaal is niet-asbestverdacht.	-
Fiche 7: CV-ketel (niet verdacht)	De CV-ketel (dichtingen, isolerend materiaal) is niet asbestverdacht.	Plan 1.2: appartement op de gelijkvloers kopie
