Asbestinventarisattest

Barnkrachtstraat 9/002, 2170 Antwerpen

Attestnummer : **20260926-000177.001**
Uitgegeven op : **13.10.2026**
Geldig tot : **Onbeperkt** (tenzij de toestand wijzigt)

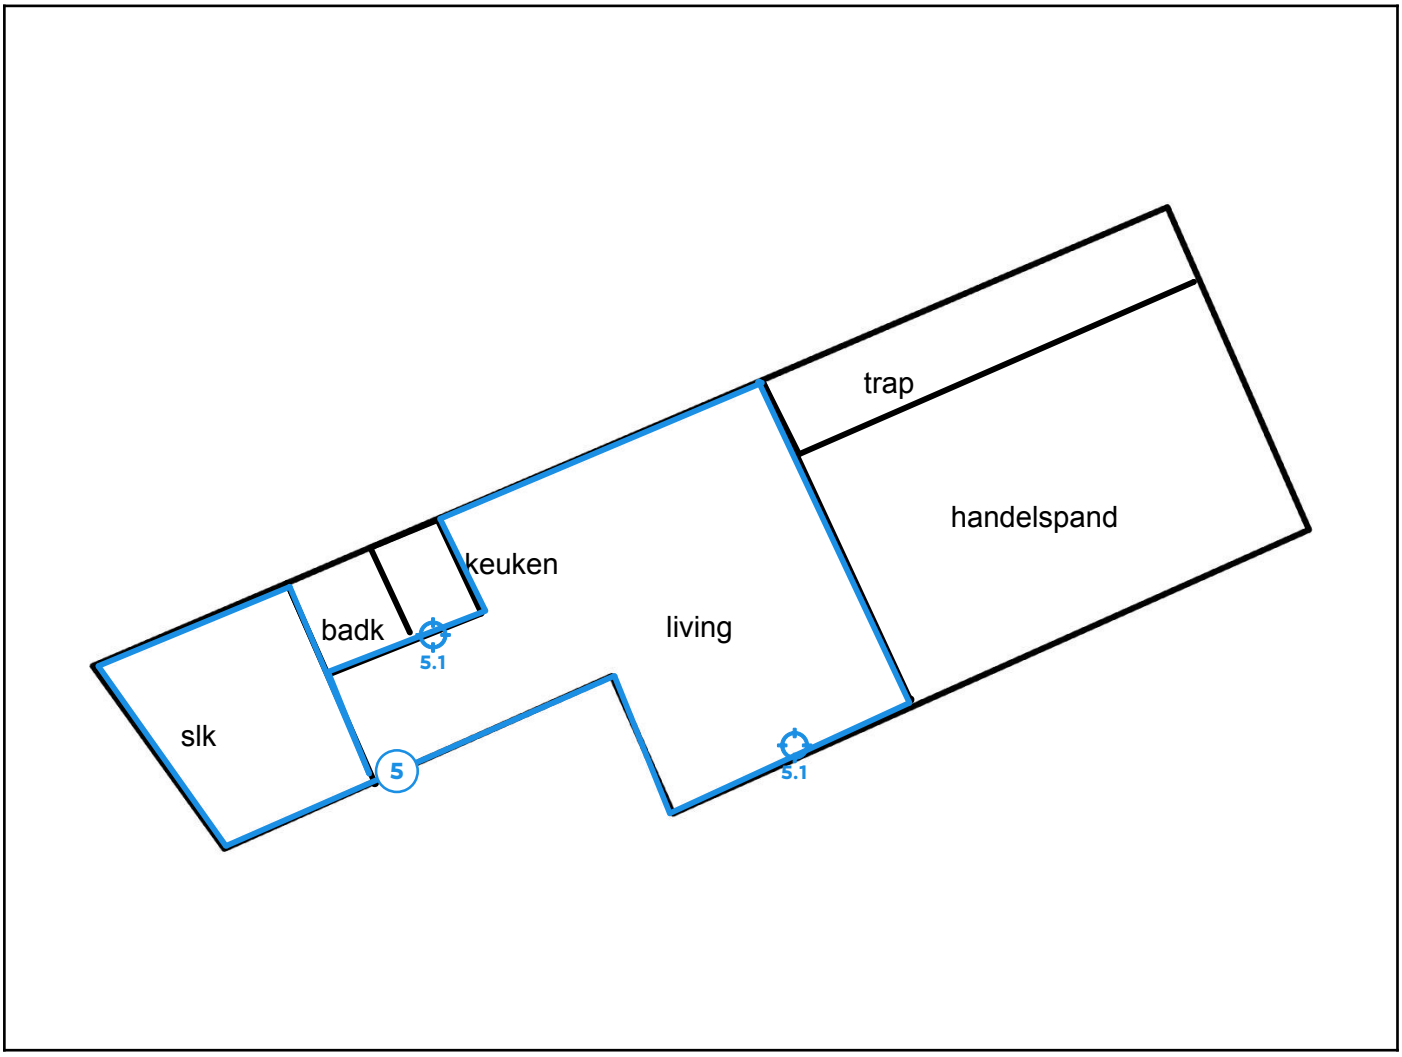
Plan 1.1: studio gelijkvloers achteraan

Beschrijving	Type	Actie
5. Pleisterwerk wanden	Geen asbest	-
5.1 Code: Mm01	Mengmonster	-

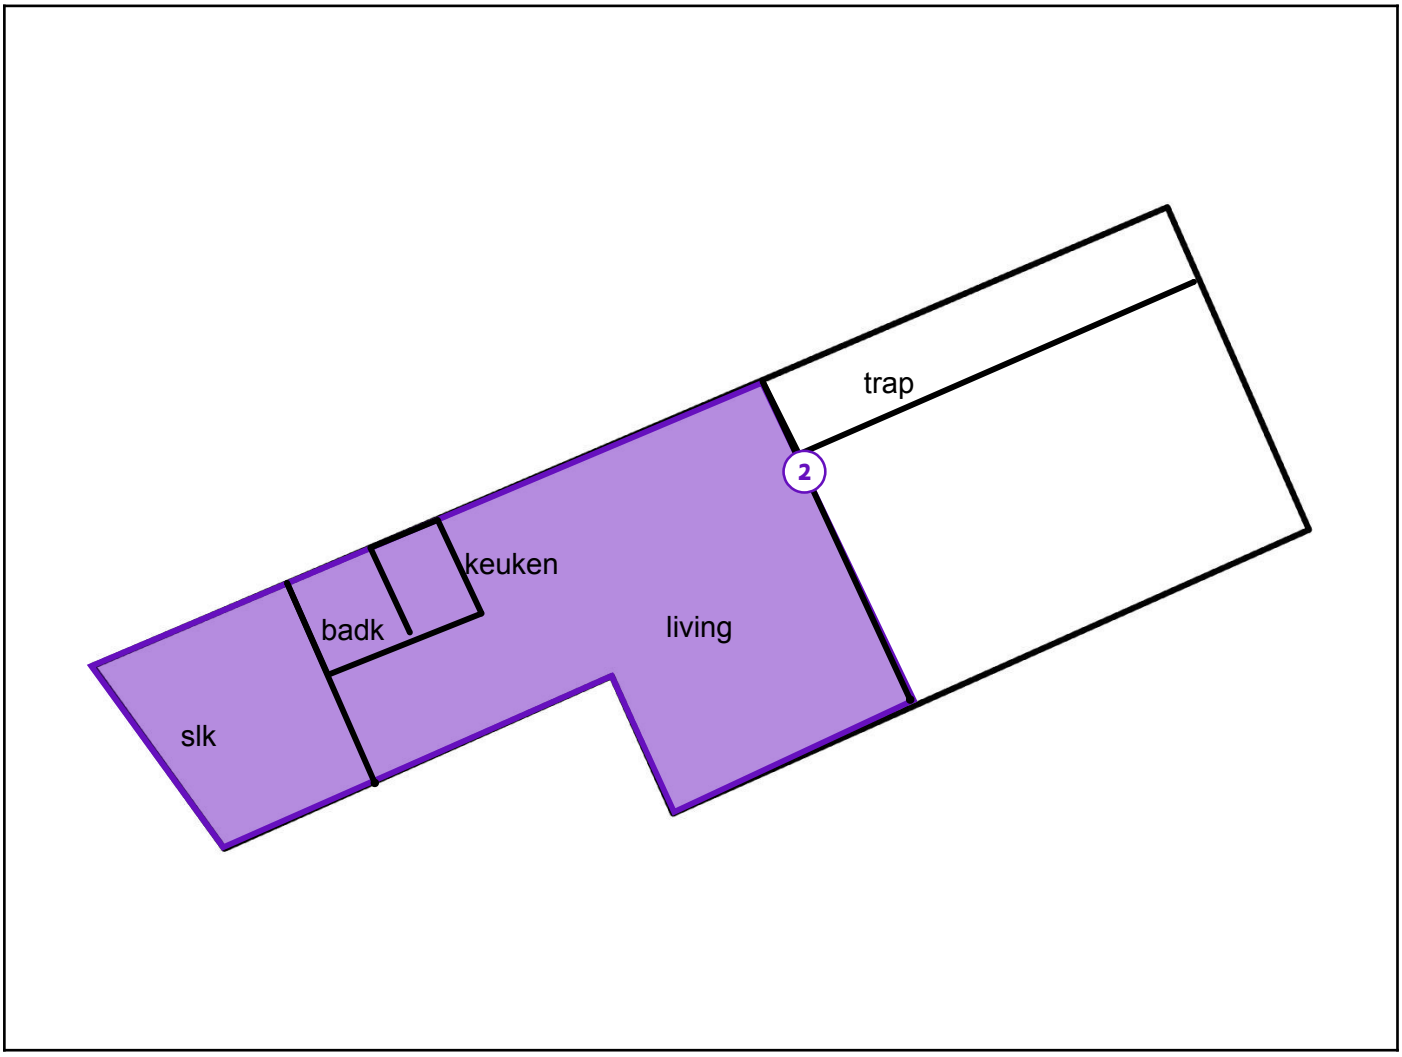
Plan 1.2: studio 1ste verdiep achteraan kopie

Beschrijving	Type	Actie
2. Plafonds bestaande uit voorzetpanelen	Advies	-

De plafonds werden afgewerkt met niet-asbestverdachte voorzetpanelen die inspectie van de bedekte structuur (opbouw, pleisterwerk) verhinderen.

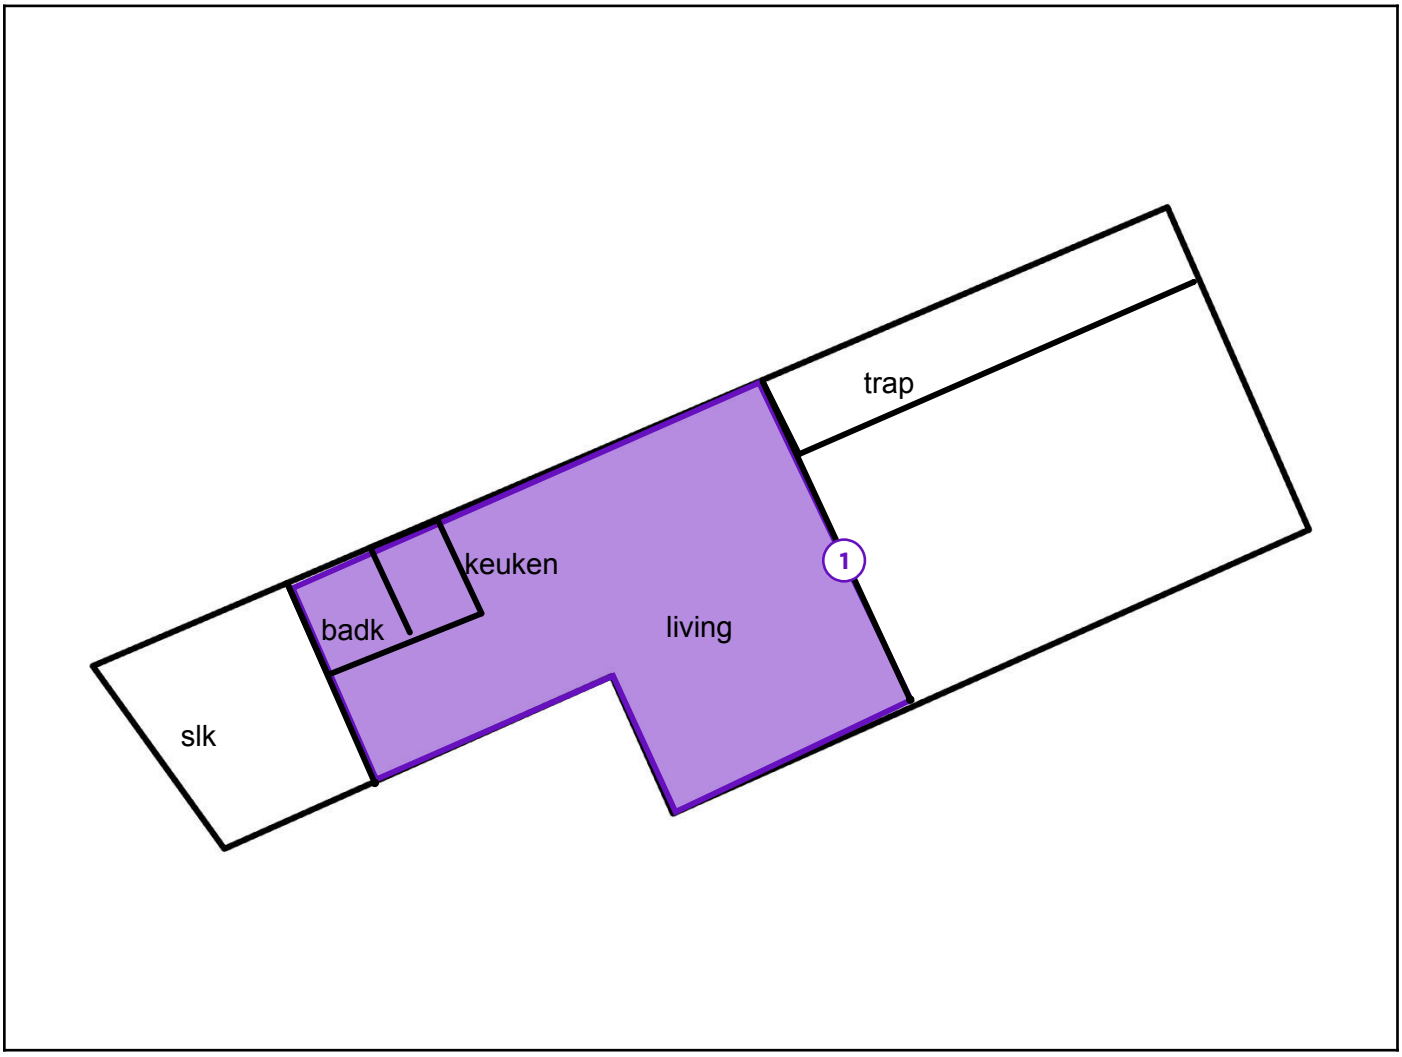
Plan 1.3: studio 1 ste verdiep achteraan kopie kopie

Beschrijving	Type	Actie
1. Vloertegels (niet verdacht)	Advies	-

De vloertegels zijn niet verdacht.

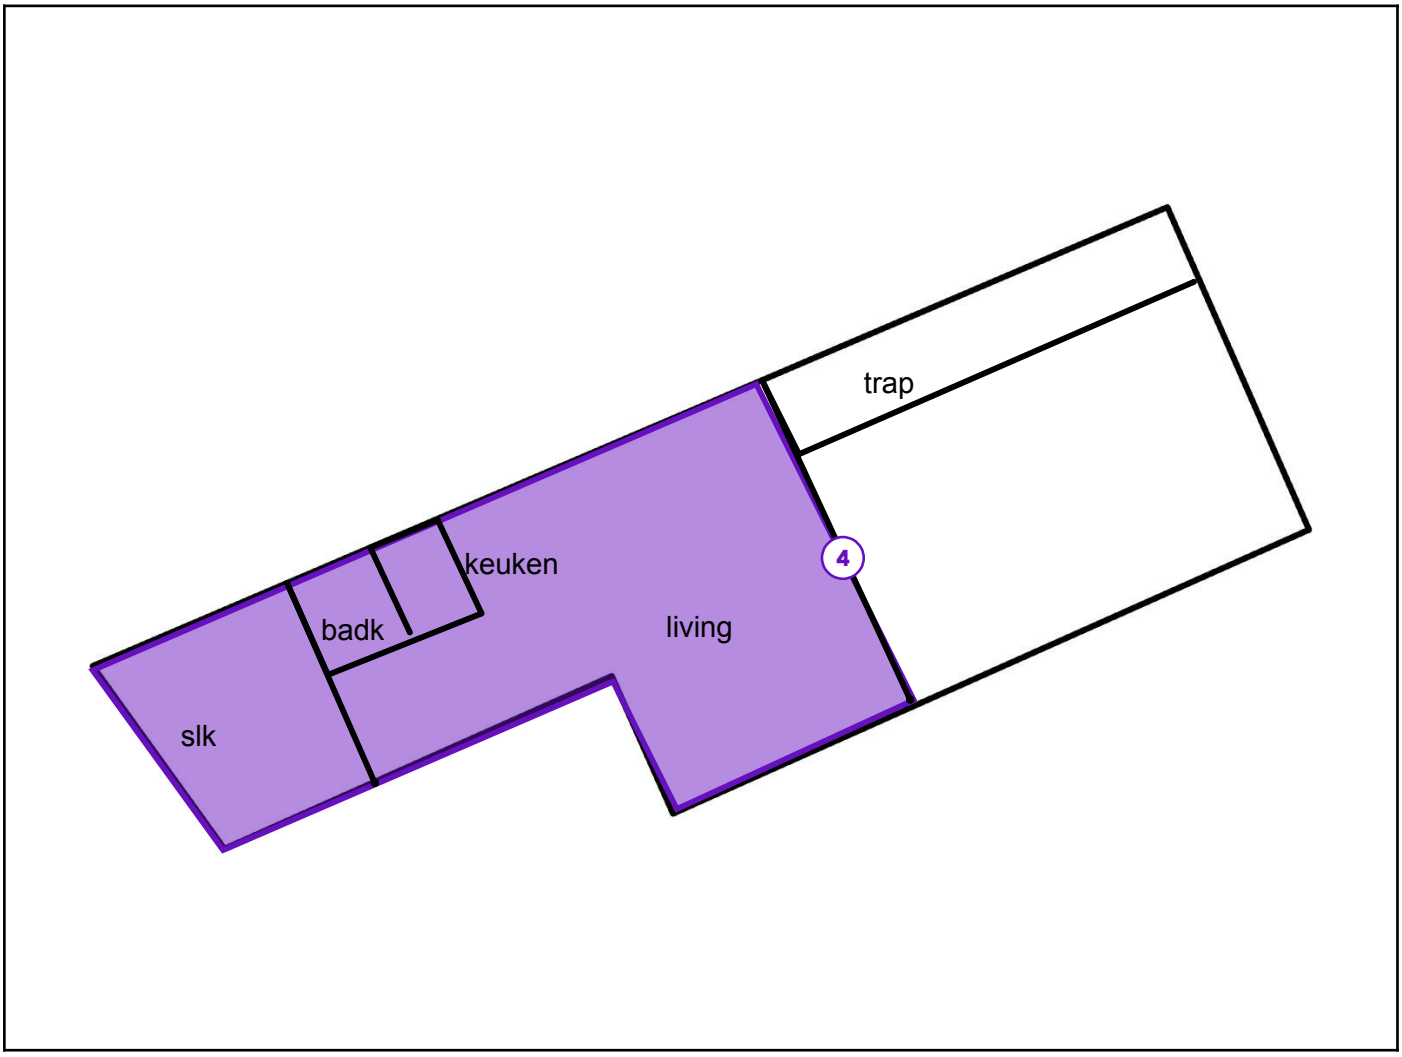
Plan 1.4: studio 1 ste verdiep achteraan kopie kopie kopie

Beschrijving	Type	Actie
4. Afsmeerlaag voegen gipskartonplaten	Advies	-

De afsmeerlaag aan de voegen van gipskartonplaten zijn mogelijk asbesthoudend. Omdat de voegen moeilijk waarneembaar zijn (gipskartonplaten zijn doorgaans geschilderd of behangen), valt dit niet onder de noemer van een 'niet-destructief' onderzoek.

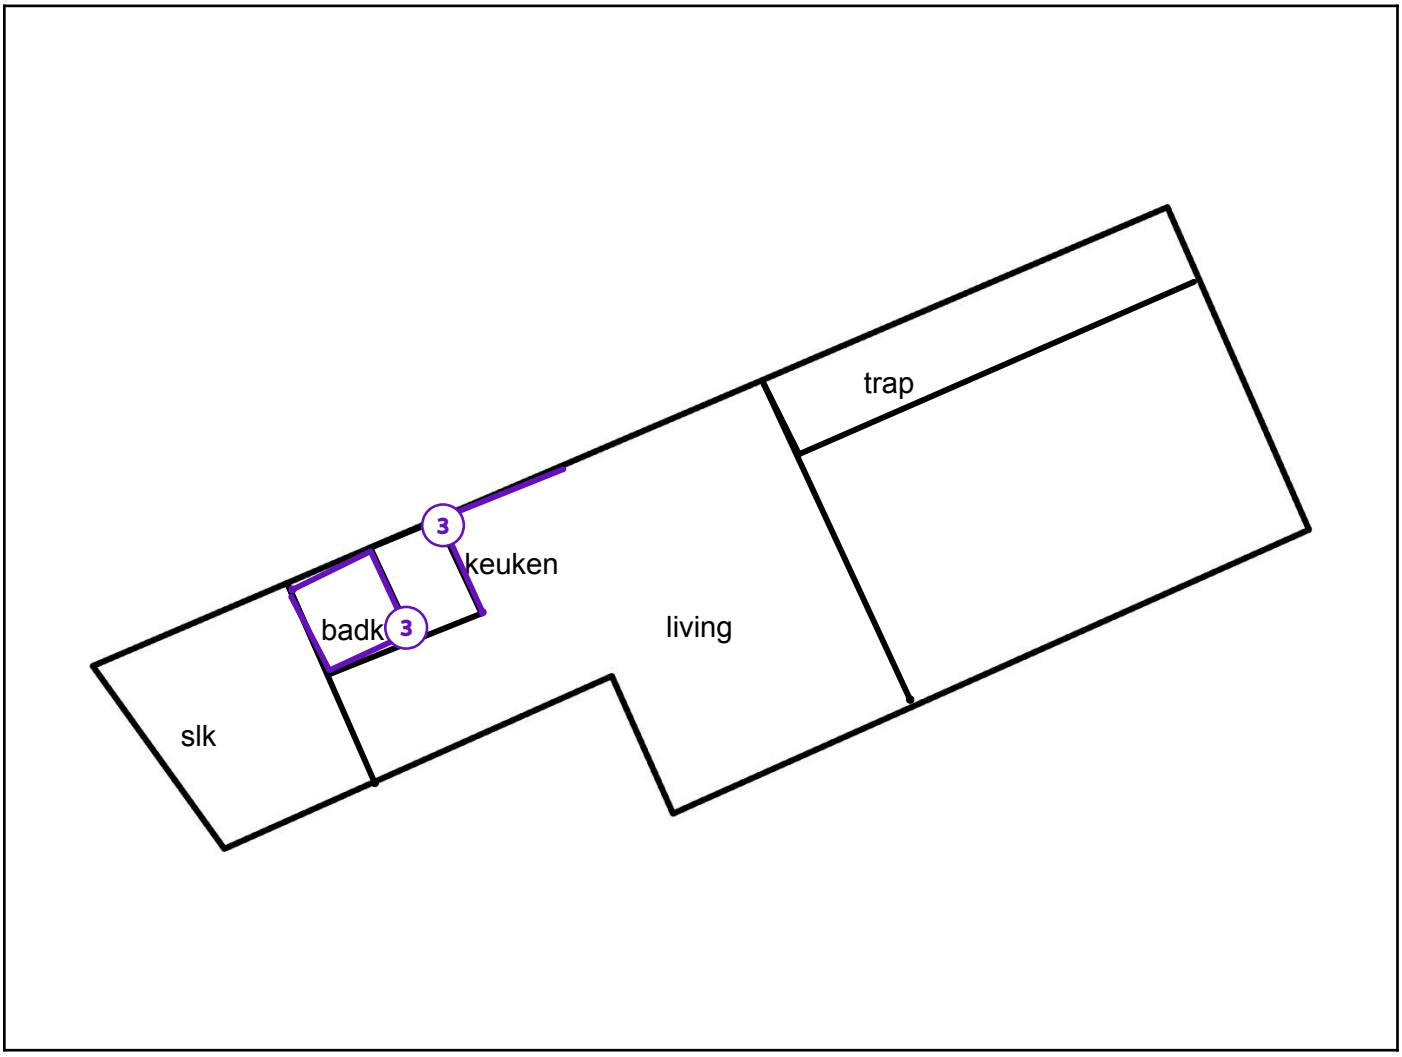
Plan 1.5: studio 1 ste verdiep achteraan kopie kopie kopie

Beschrijving	Type	Actie
3. Faiencetegels (lijm)	Advies	-

Faientegels zijn mogelijk gelijmd met asbesthoudende lijm. Bij werken, laat dit controleren.

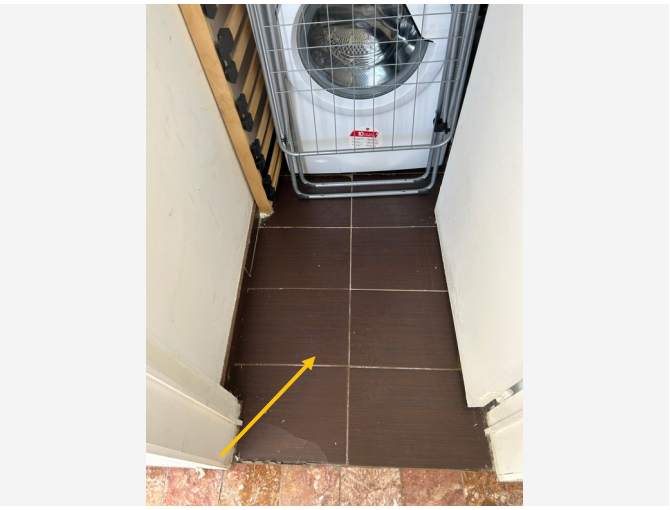
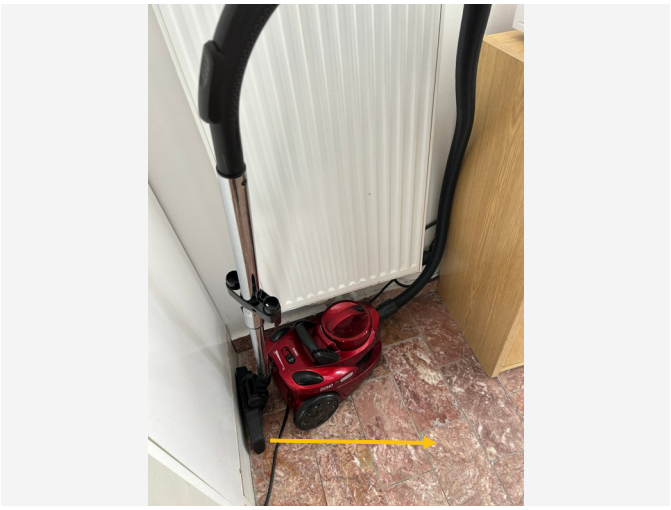
Fiche 1: Vloertegels (niet verdacht)

Basis voor advies	De asbestdeskundige beoordeelt het materiaal als niet-asbestverdacht.
