Asbestinventarisattest

Barnkrachtstraat 9/101, 2170 Antwerpen

Attestnummer : **20260927-000017.000**
Uitgegeven op : **27.09.2026**
Geldig tot : **Onbeperkt** (tenzij de toestand wijzigt)

Asbestveilig (maar mogelijk niet asbestvrij)

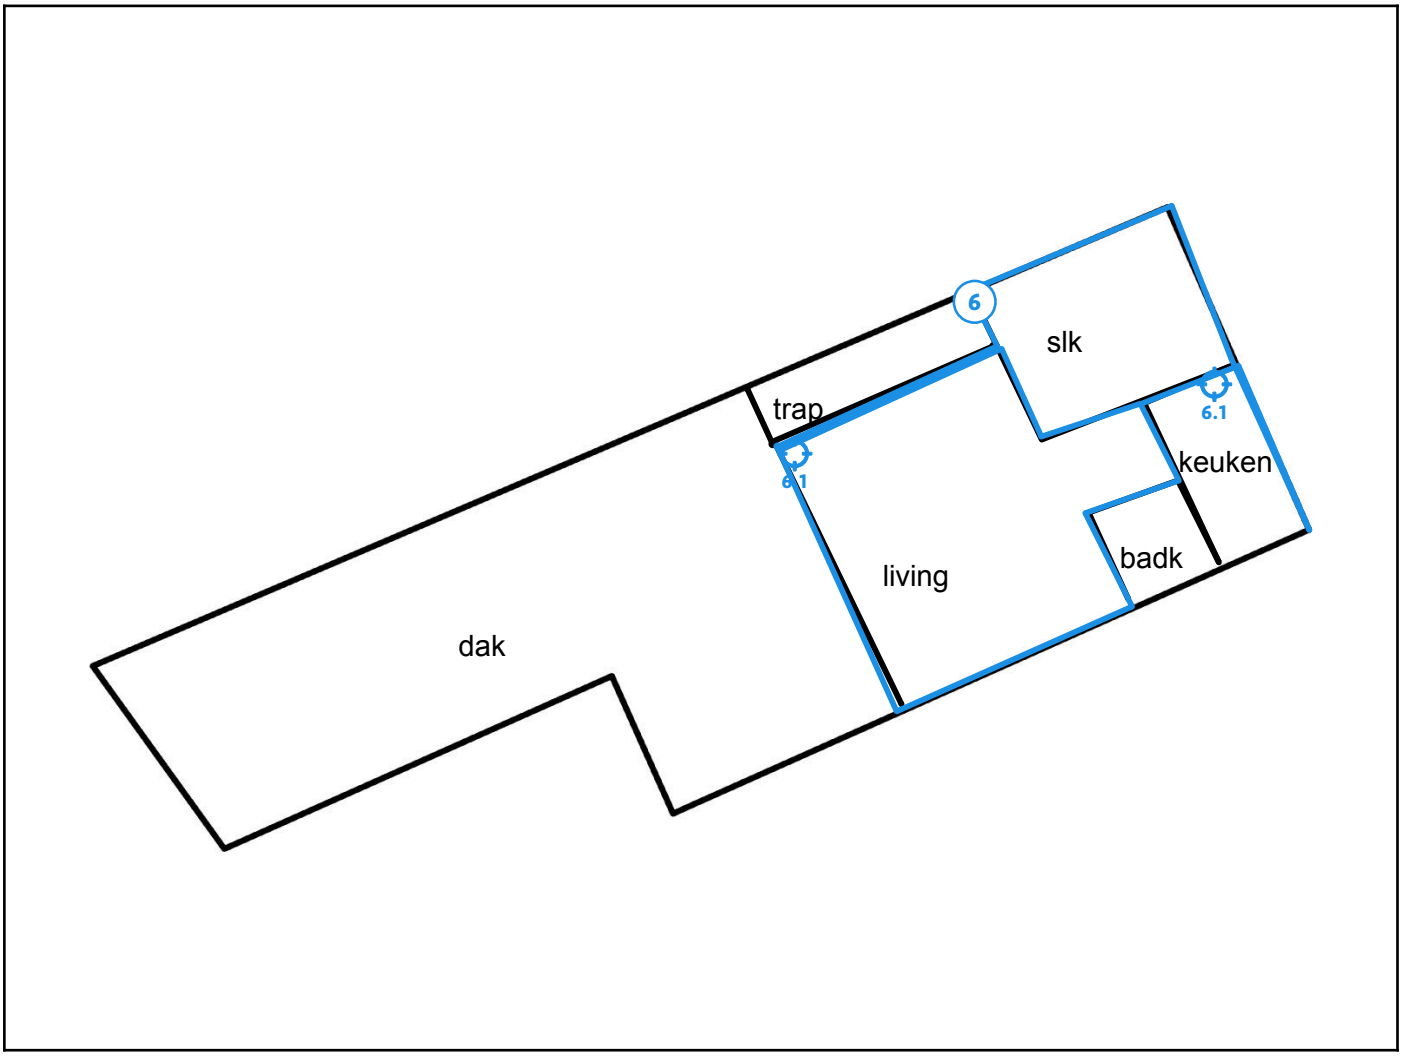
Plan 1.1: studio 1 ste verdiep

Beschrijving	Type	Actie
6. Pleisterwerk wanden	Geen asbest	-
6.1 Code: Mm01	Mengmonster	-

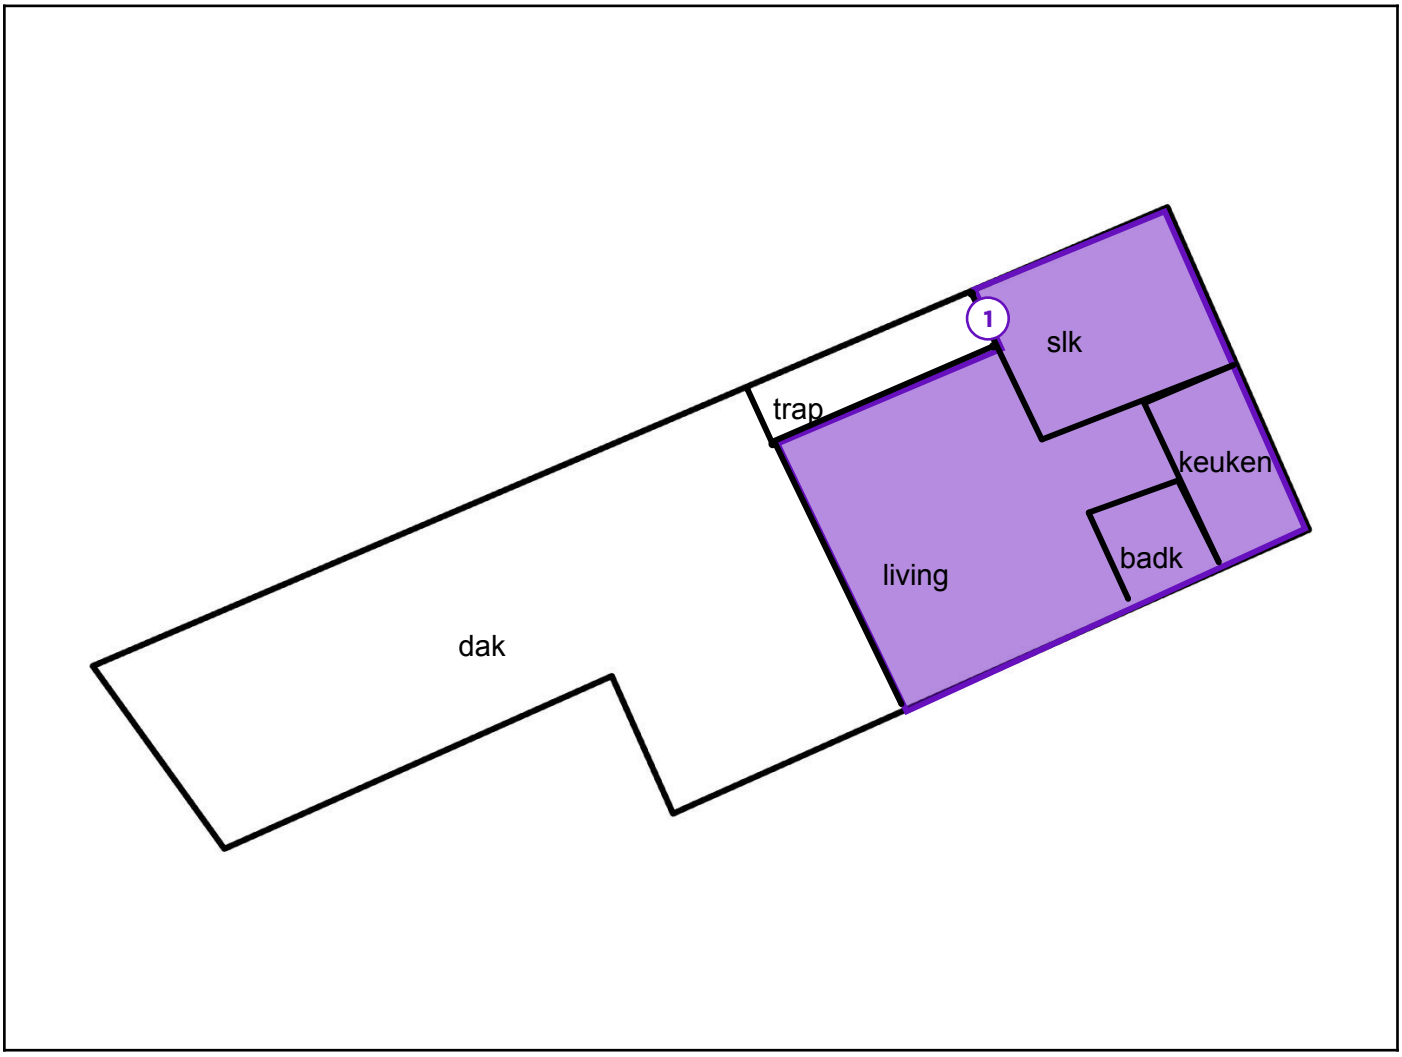
Plan 1.2: studio 1 ste verdiep kopie

De plafonds werden afgewerkt met niet-asbestverdachte voorzetpanelen die inspectie van de bedekte structuur (opbouw, pleisterwerk) verhinderen.

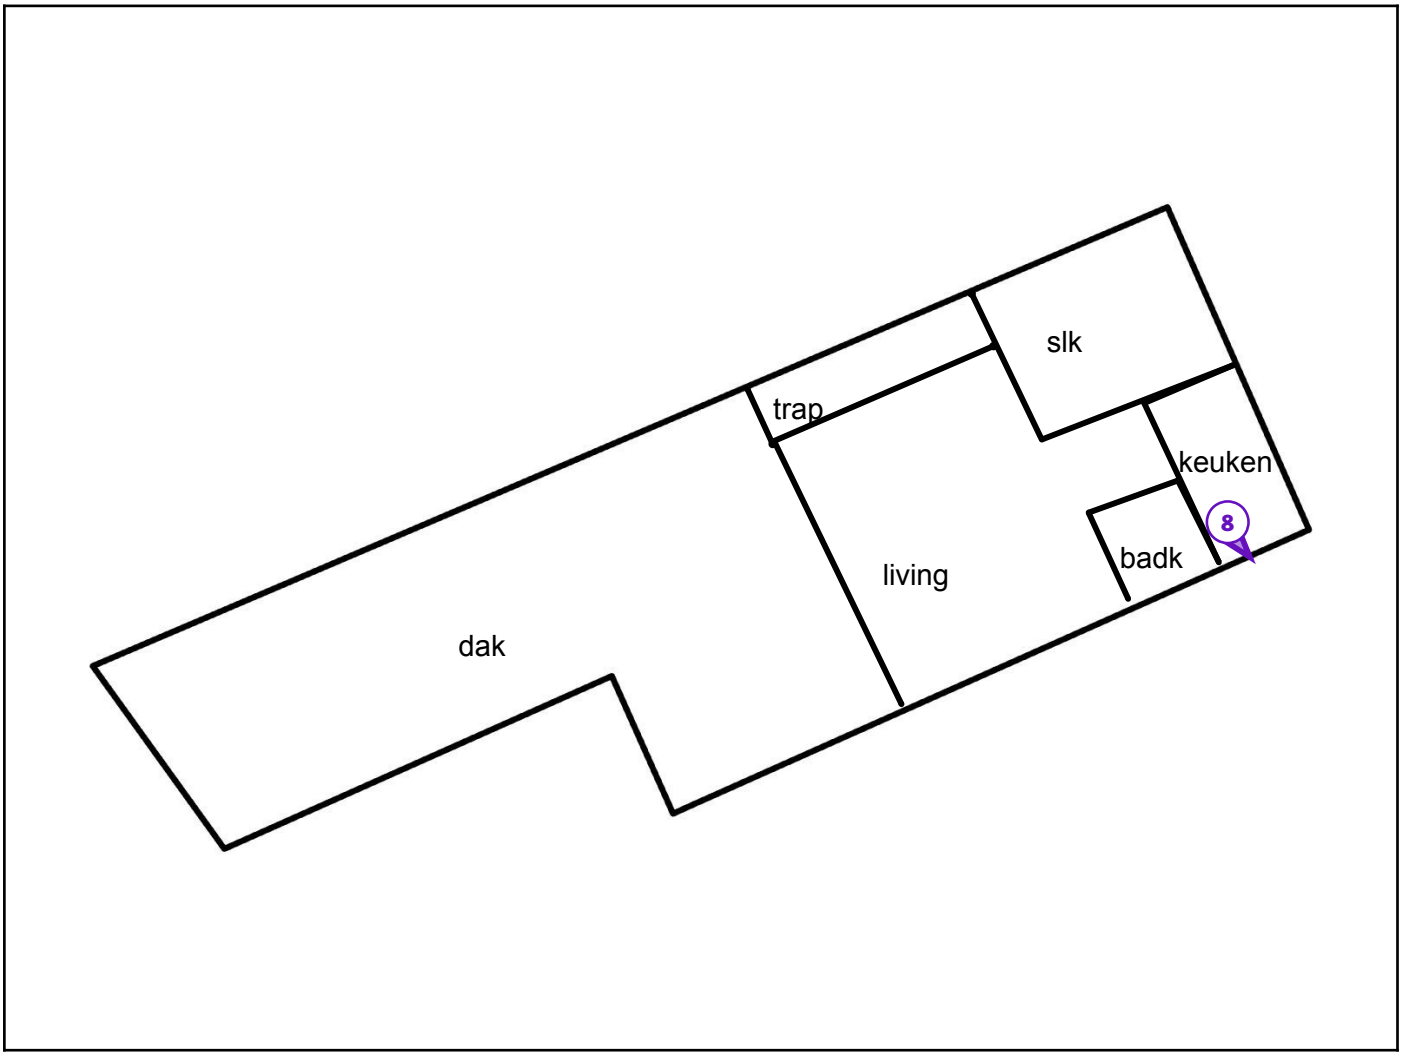
Plan 1.4: studio 1 ste verdiep kopie kopie kopie

Beschrijving	Type	Actie
8. CV-ketel (niet verdacht)	Overige ruimte of materiaal	-

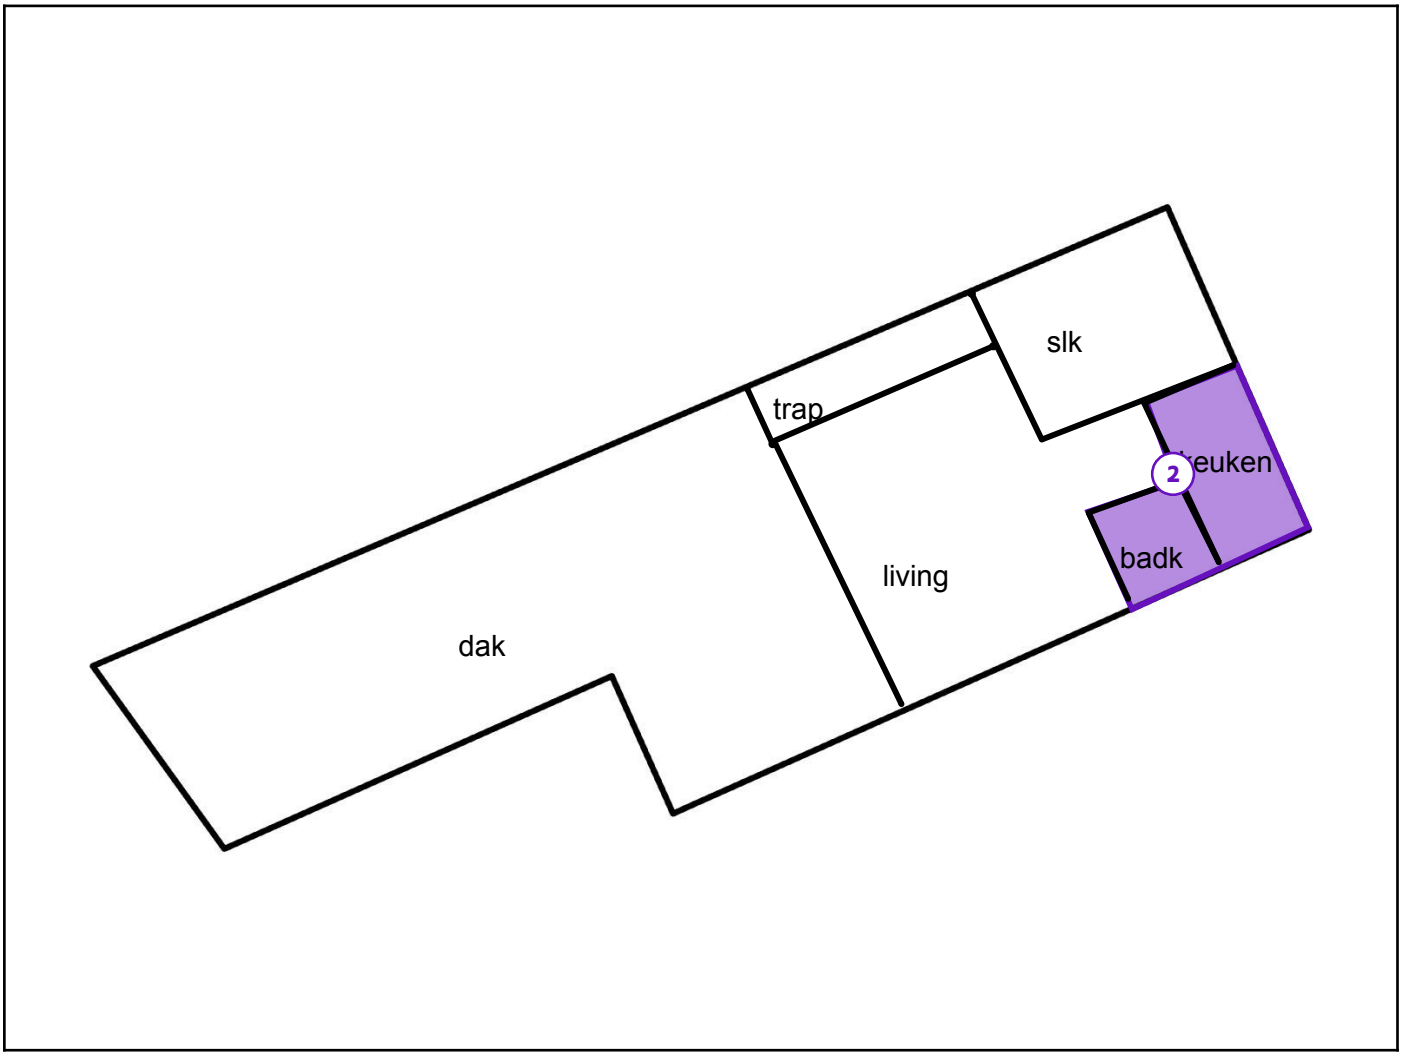
Plan 1.5: studio 1 ste verdiep kopie kopie kopie kopie

Beschrijving	Type	Actie
2. Vloertegels (niet verdacht)	Advies	-

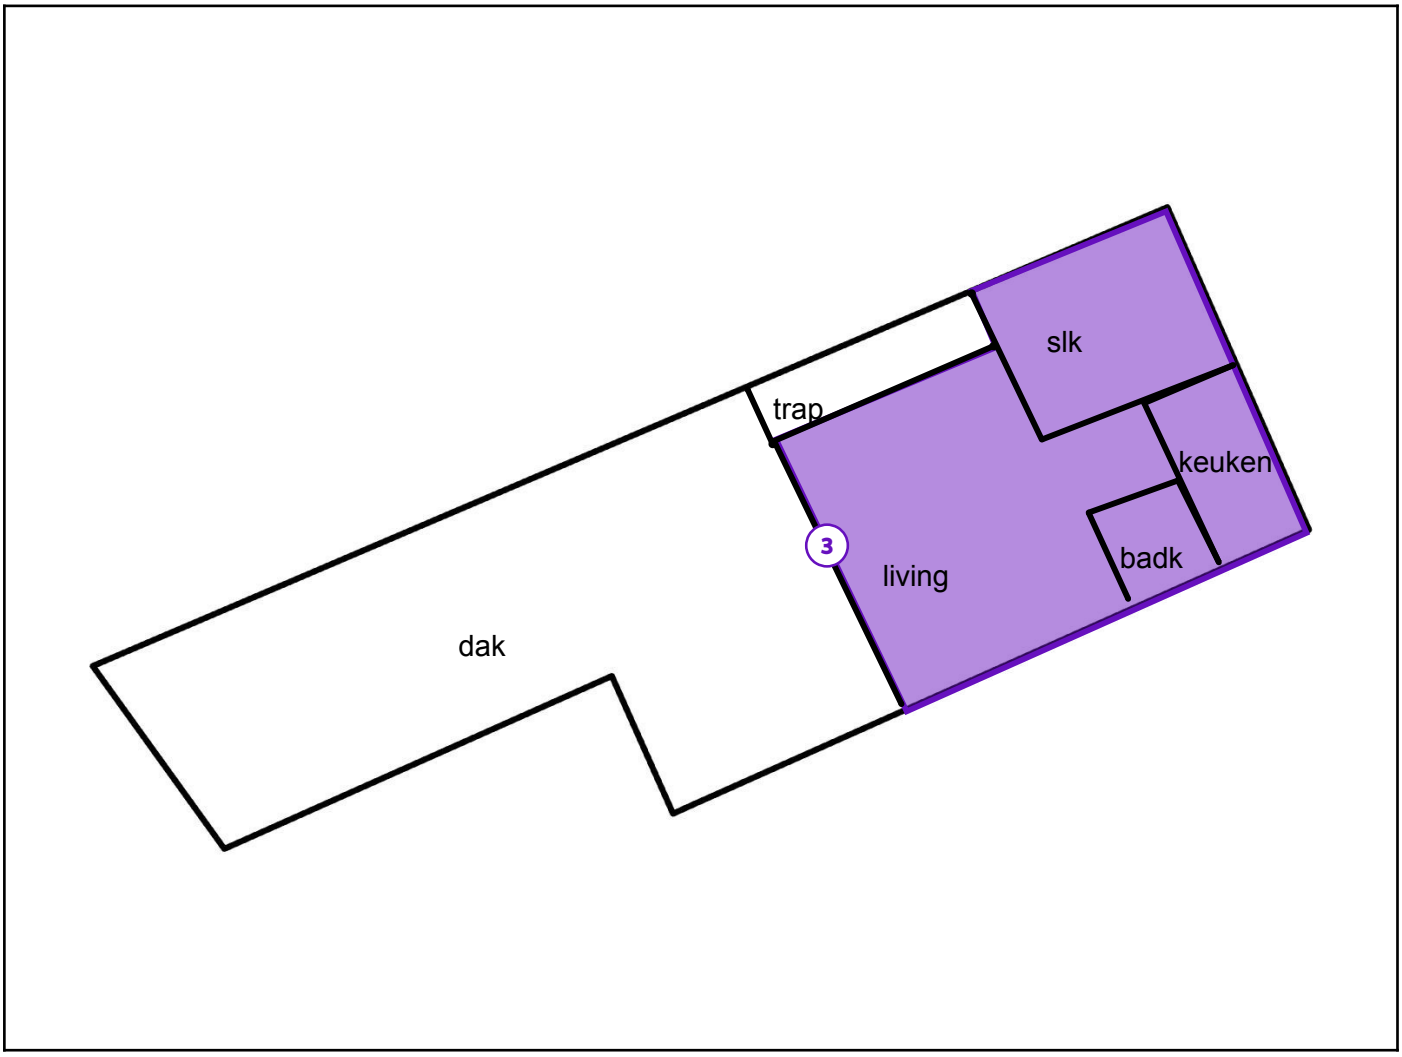
Plan 1.6: studio 1 ste verdiep kopie kopie kopie kopie kopie

De afsmeerlaag aan de voegen van gipskartonplaten zijn mogelijk asbesthoudend. Omdat de voegen moeilijk waarneembaar zijn (gipskartonplaten zijn doorgaans geschilderd of behangen), valt dit niet onder de noemer van een 'niet-destructief' onderzoek.

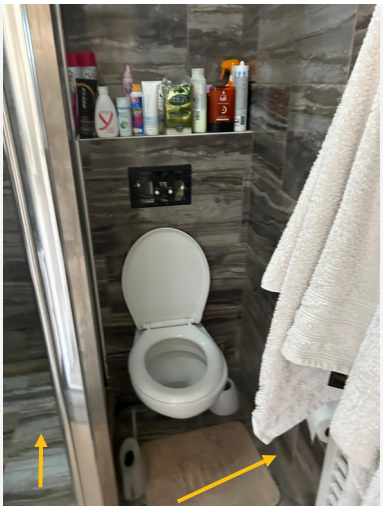
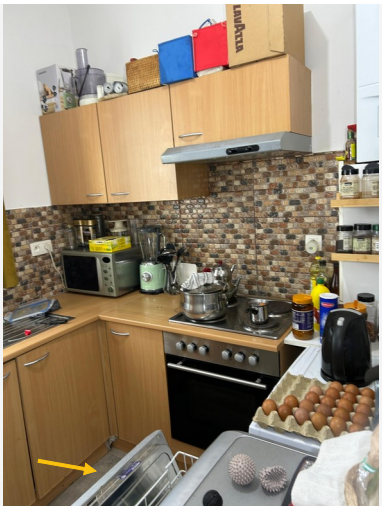
Fiche 2: Vloertegels (niet verdacht)

De vloertegels zijn niet verdacht.

Basis voor advies	De asbestdeskundige beoordeelt het materiaal als niet-asbestverdacht.

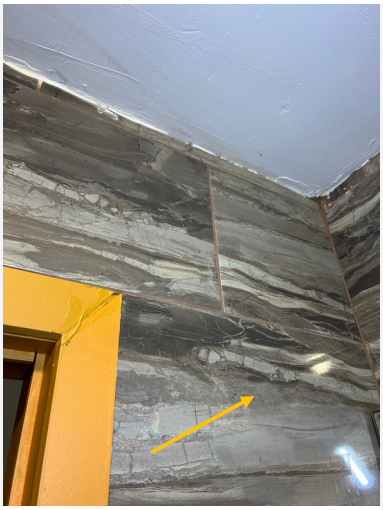
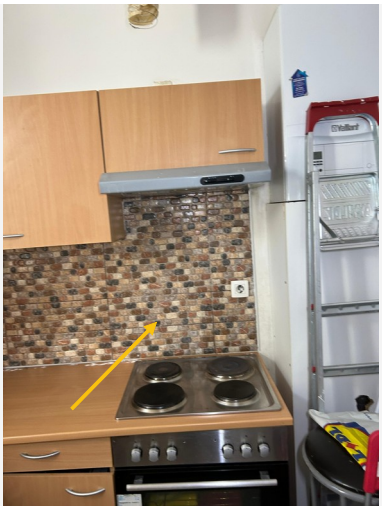
Fiche 4: Faiencetegels (lijm)

Faientegels zijn mogelijk gelijmd met asbesthoudende lijm. Bij werken, laat dit controleren.

Basis voor advies	Beoordeling op basis van expertise, zonder een vaststelling door de asbestdeskundige.
