Asbestinventarisattest

Barnkrachtstraat 9/201, 2170 Antwerpen

Attestnummer : **20260927-000019.000**
Uitgegeven op : **27.09.2026**
Geldig tot : **Onbeperkt** (tenzij de toestand wijzigt)

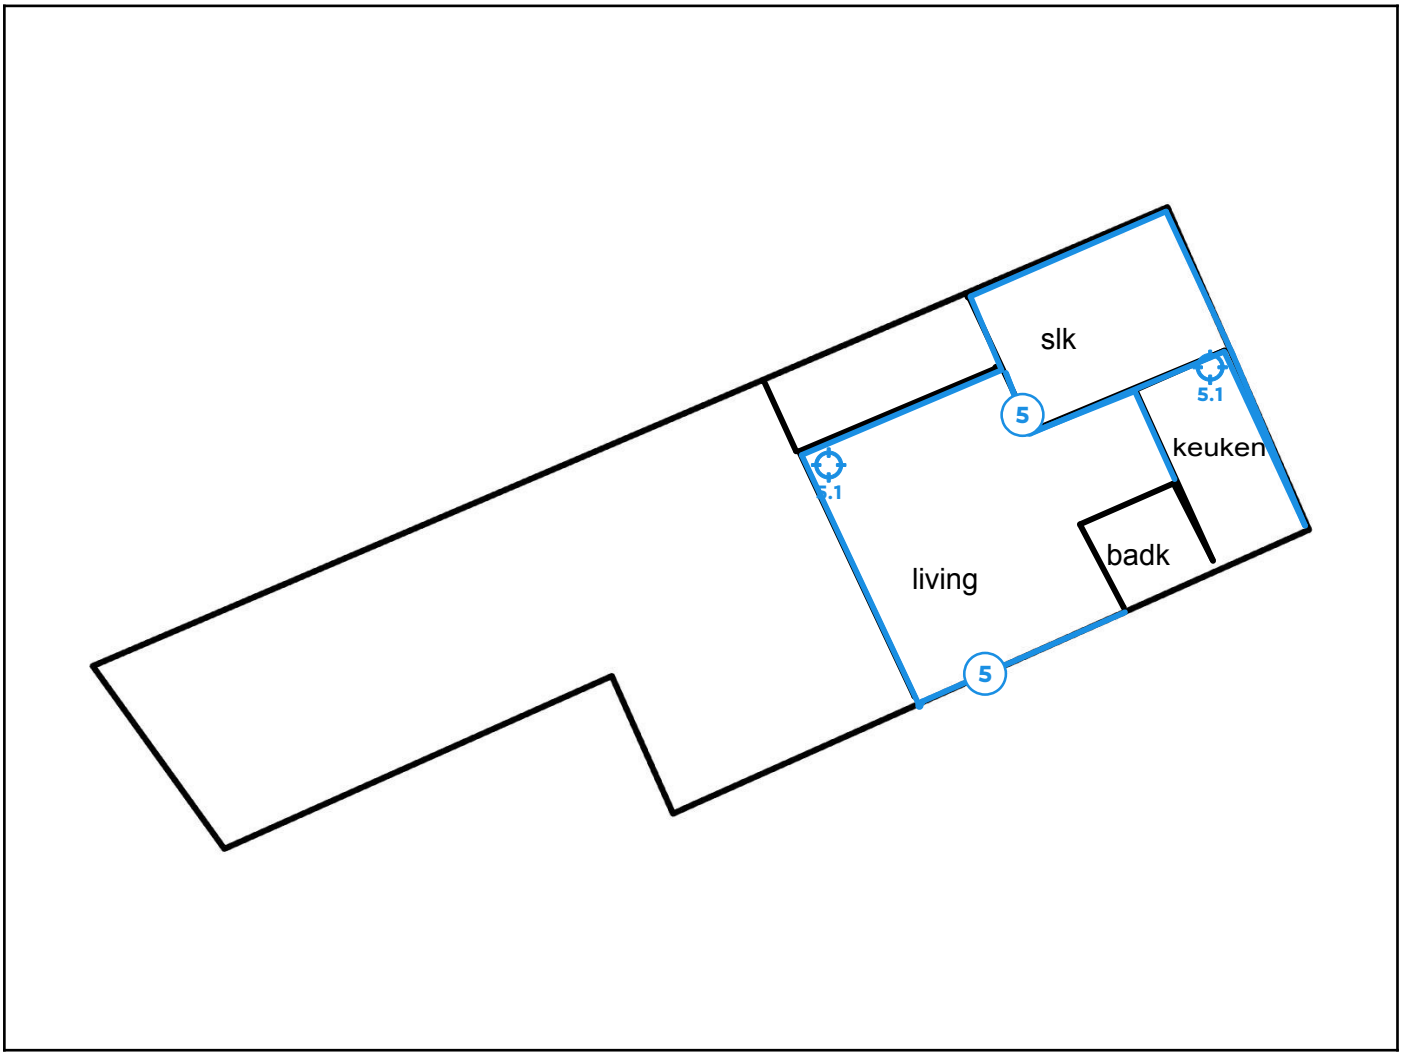
Plan 1.1: studio 2 de verdiep

Beschrijving	Type	Actie
5. Pleisterwerk wanden	Geen asbest	-
5.1 Code: Mm01	Mengmonster	-

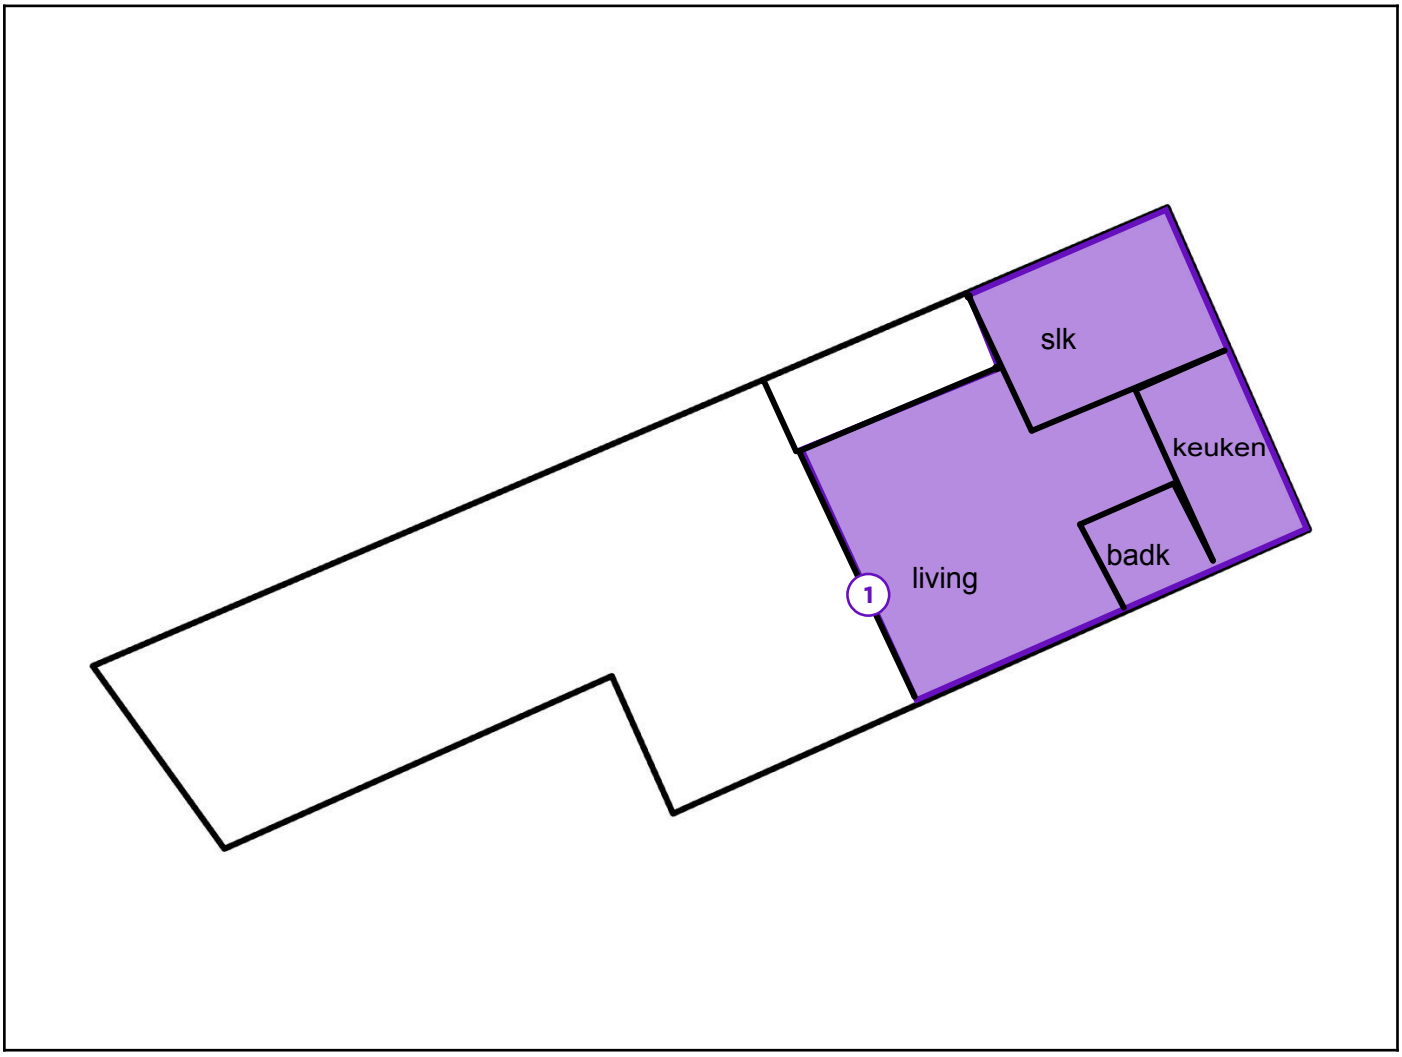
Plan 1.2: studio 2 de verdiep kopie

Beschrijving	Type	Actie
1. Plafonds bestaande uit voorzetpanelen	Advies	-

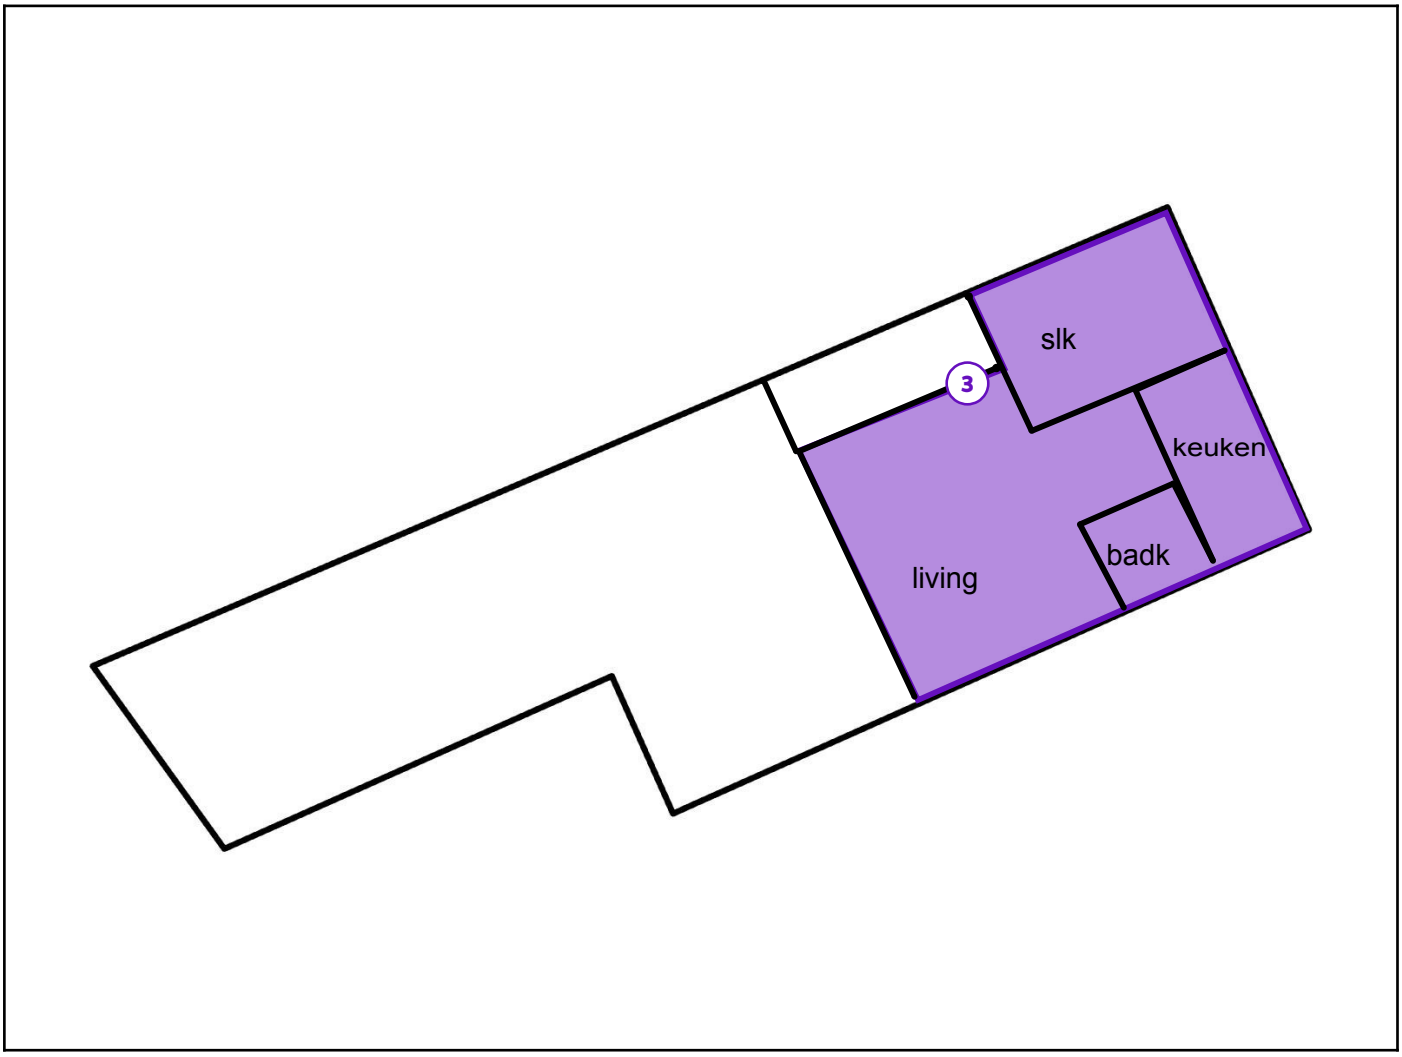
Plan 1.3: studio 2 de verdiep kopie kopie

Beschrijving	Type	Actie
3. Afsmeerlaag voegen gipskartonplaten	Advies	-

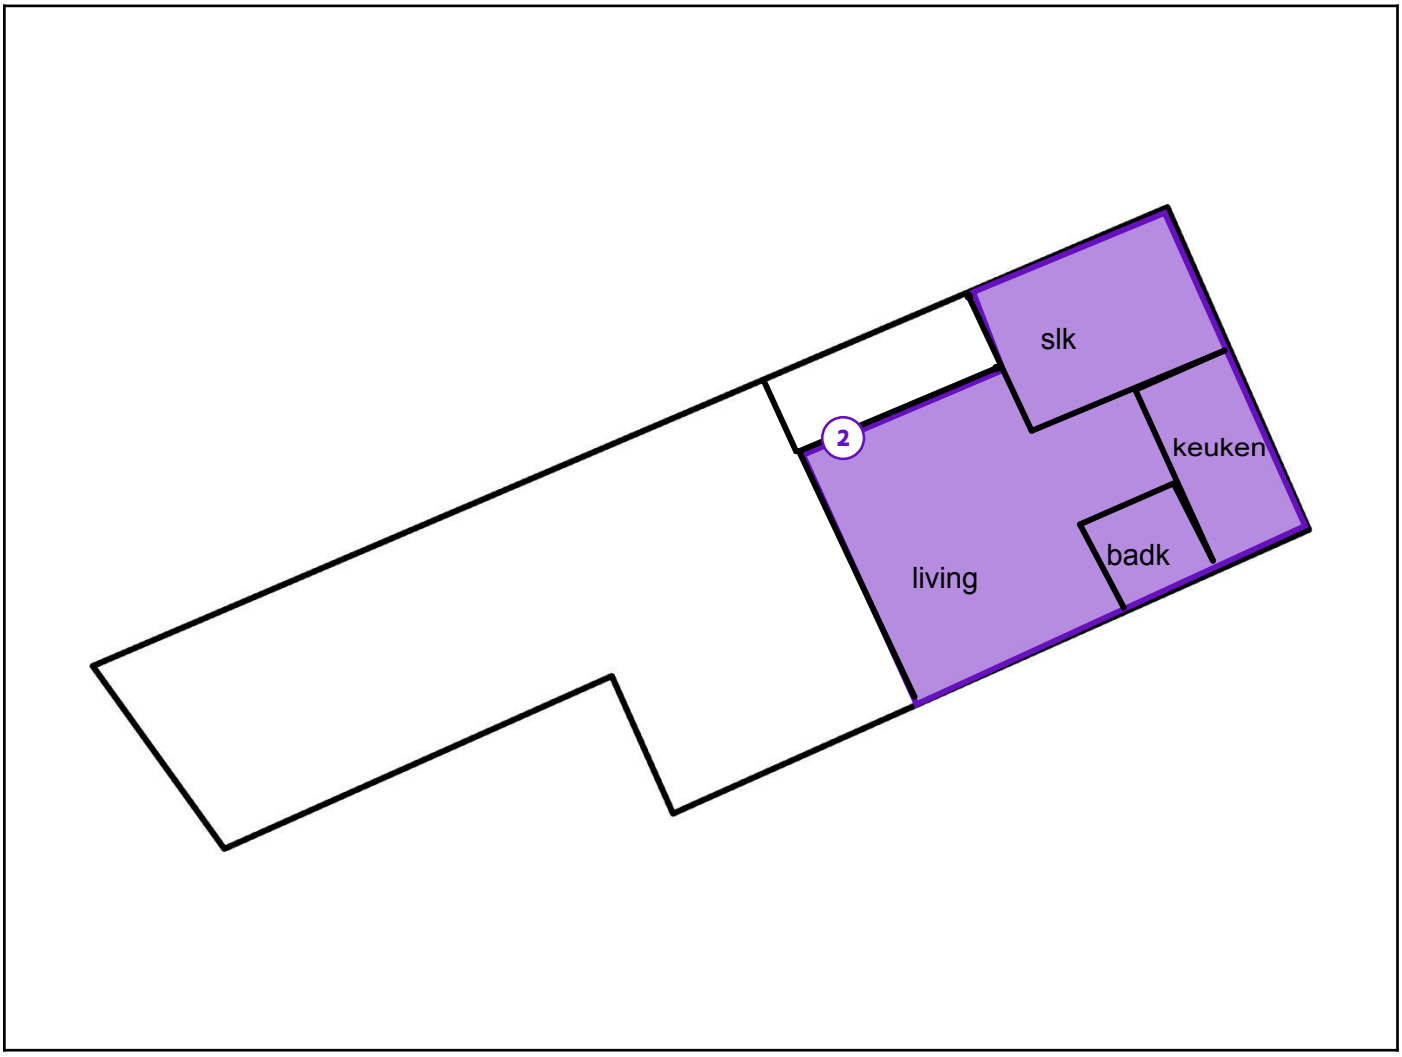
Plan 1.4: studio 2 de verdiep kopie kopie kopie

Beschrijving	Type	Actie
2. Laminaat / parket	Advies	-

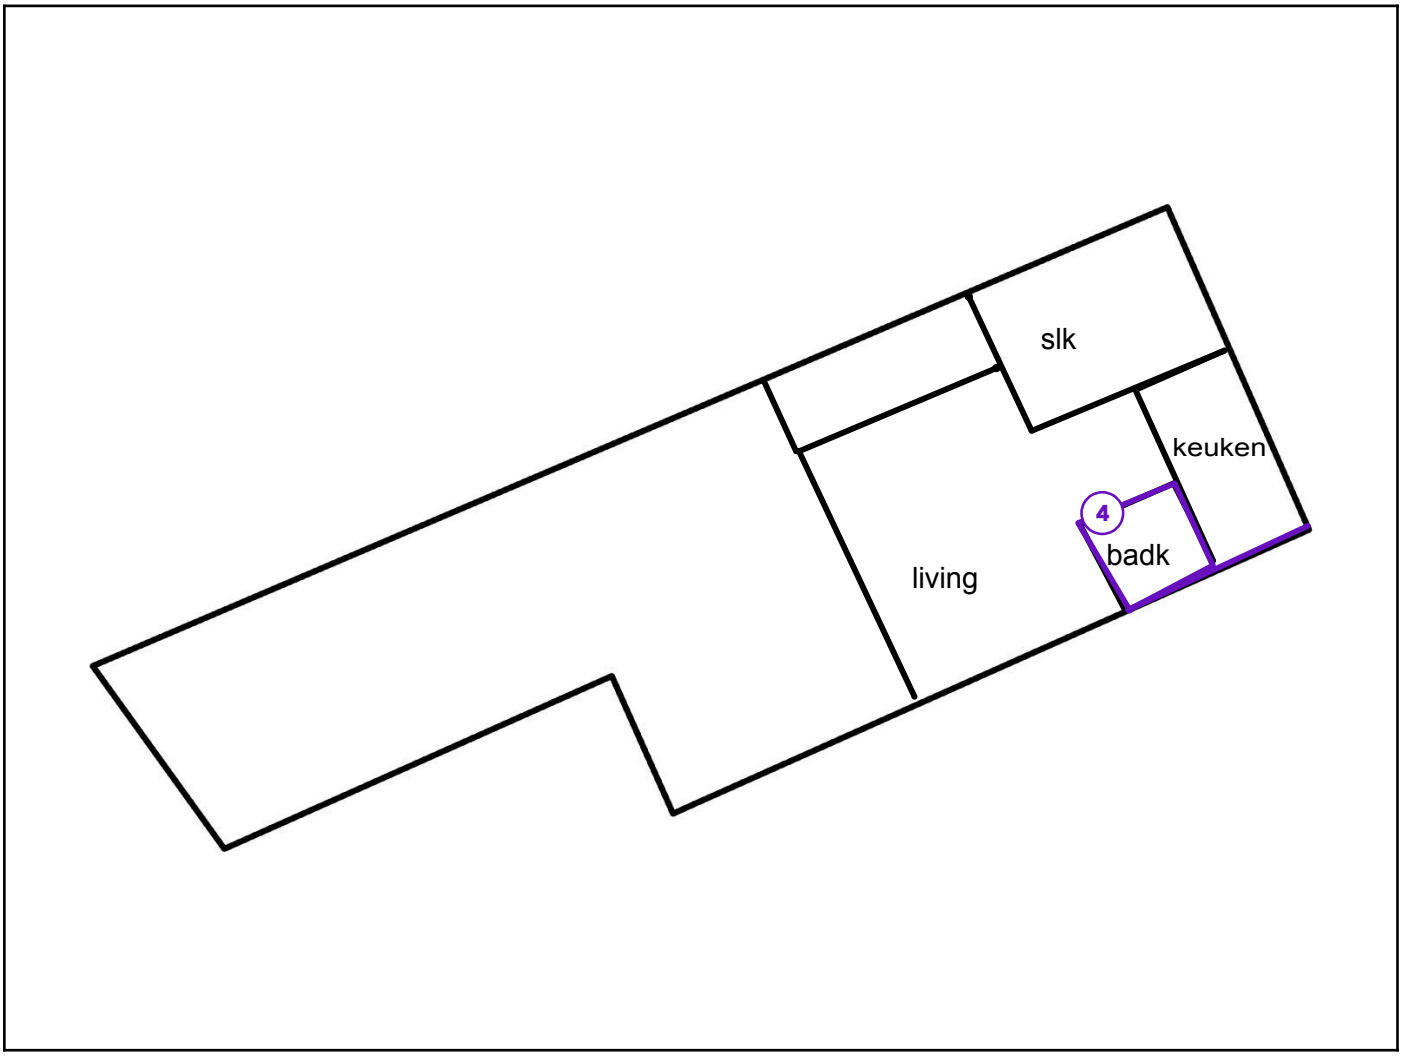
Plan 1.5: studio 2 de verdiep kopie kopie kopie kopie

Beschrijving	Type	Actie
4. Faiencetegels (lijm)	Advies	-

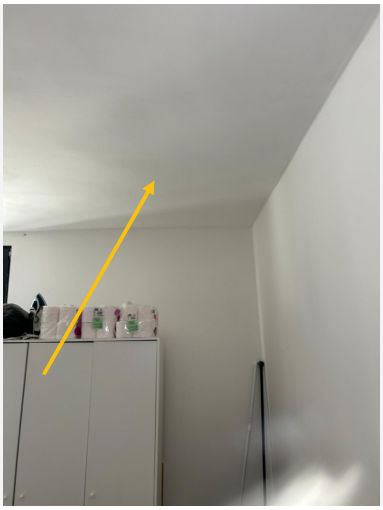
Fiche 1: Plafonds bestaande uit voorzetpanelen

De plafonds werden afgewerkt met niet-asbestverdachte voorzetpanelen die inspectie van de bedekte structuur (opbouw, pleisterwerk) verhinderen.

Basis voor advies	De asbestdeskundige beoordeelt het materiaal als niet-asbestverdacht.
Primaire drager	Plafond

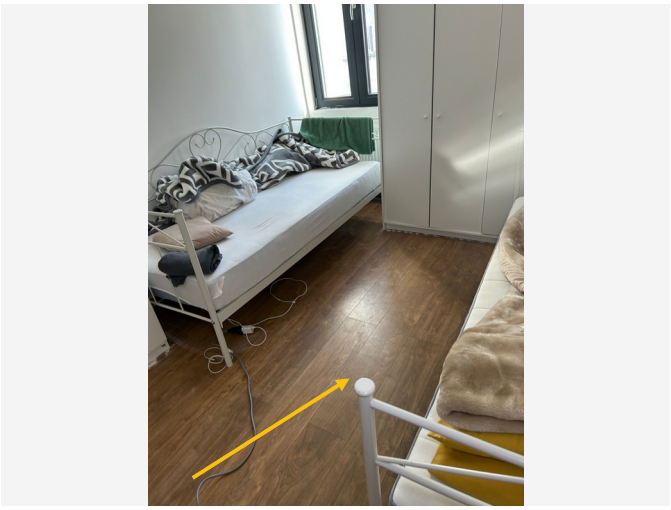
Fiche 2: Laminaat / parket

Het laminaat of parket is niet verdacht. Het is niet uitgesloten dat dit werd gelegd op een asbetverdachte vloerbedekking. Bij werken, laat dit controleren.

Basis voor advies	Beoordeling op basis van expertise, zonder een vaststelling door de asbestdeskundige.

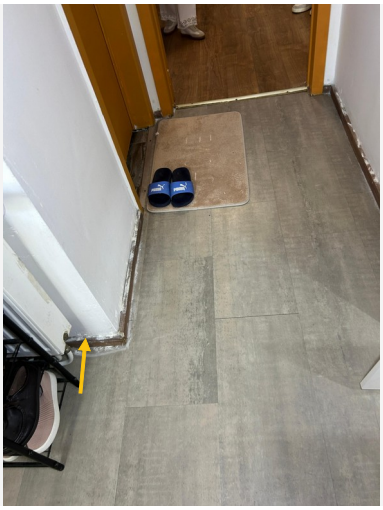
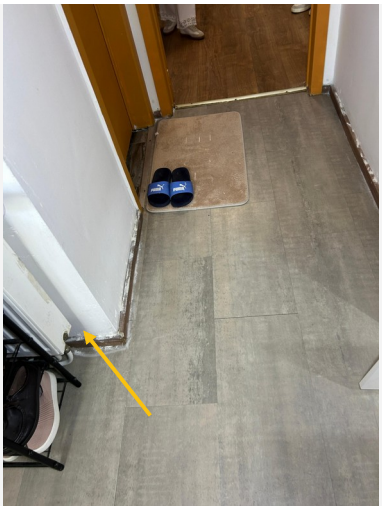
Fiche 5: Pleisterwerk wanden

Geen asbest

#	Type	Referentie	Resultaat
5.1	Mengmonster	Mm01	Geen asbest

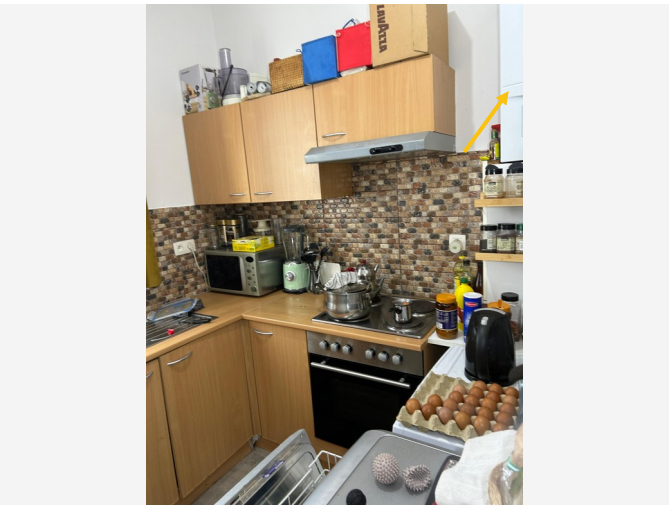
Beschrijving	Notitie	Terug te vinden op plannen
Fiche 6: CV-ketel (niet verdacht)	De CV-ketel (dichtingen, isolerend materiaal) is niet asbestverdacht.	-
