Asbestinventarisattest

Barnkrachtstraat 9, 2170 Antwerpen
Gemeenschappelijke delen

Attestnummer : **20260927-000026.000**
Uitgegeven op : **27.09.2026**
Geldig tot : **27.09.2036**

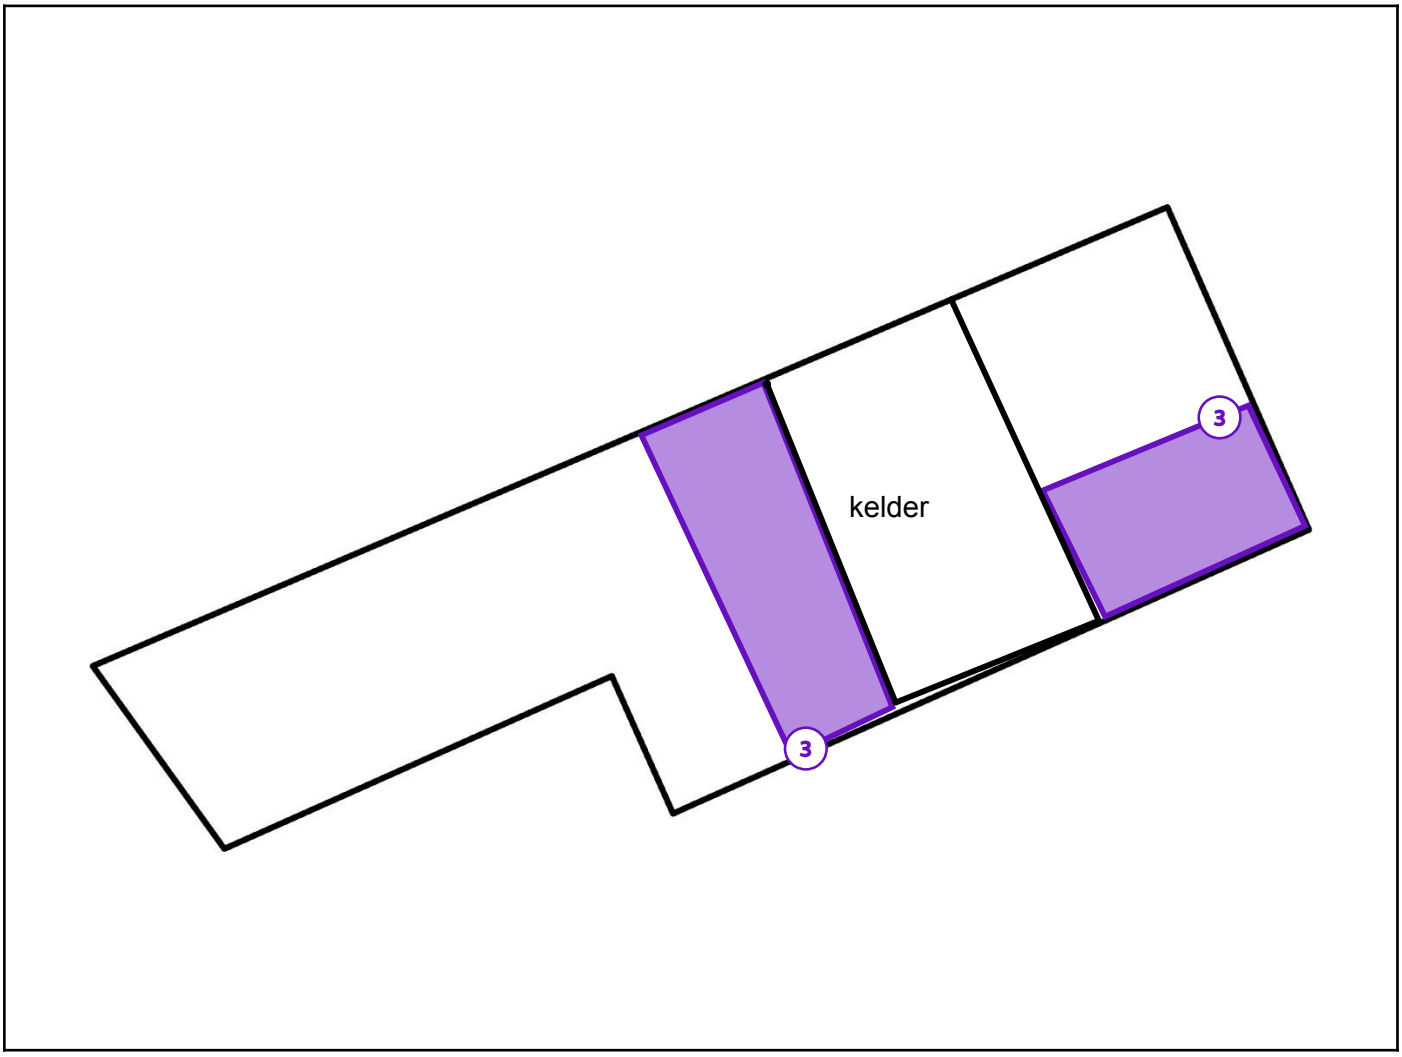
Plan 1.1: Hoofdgebouw plan

Beschrijving	Type	Actie
3. Kruipkelder	Beperking	-

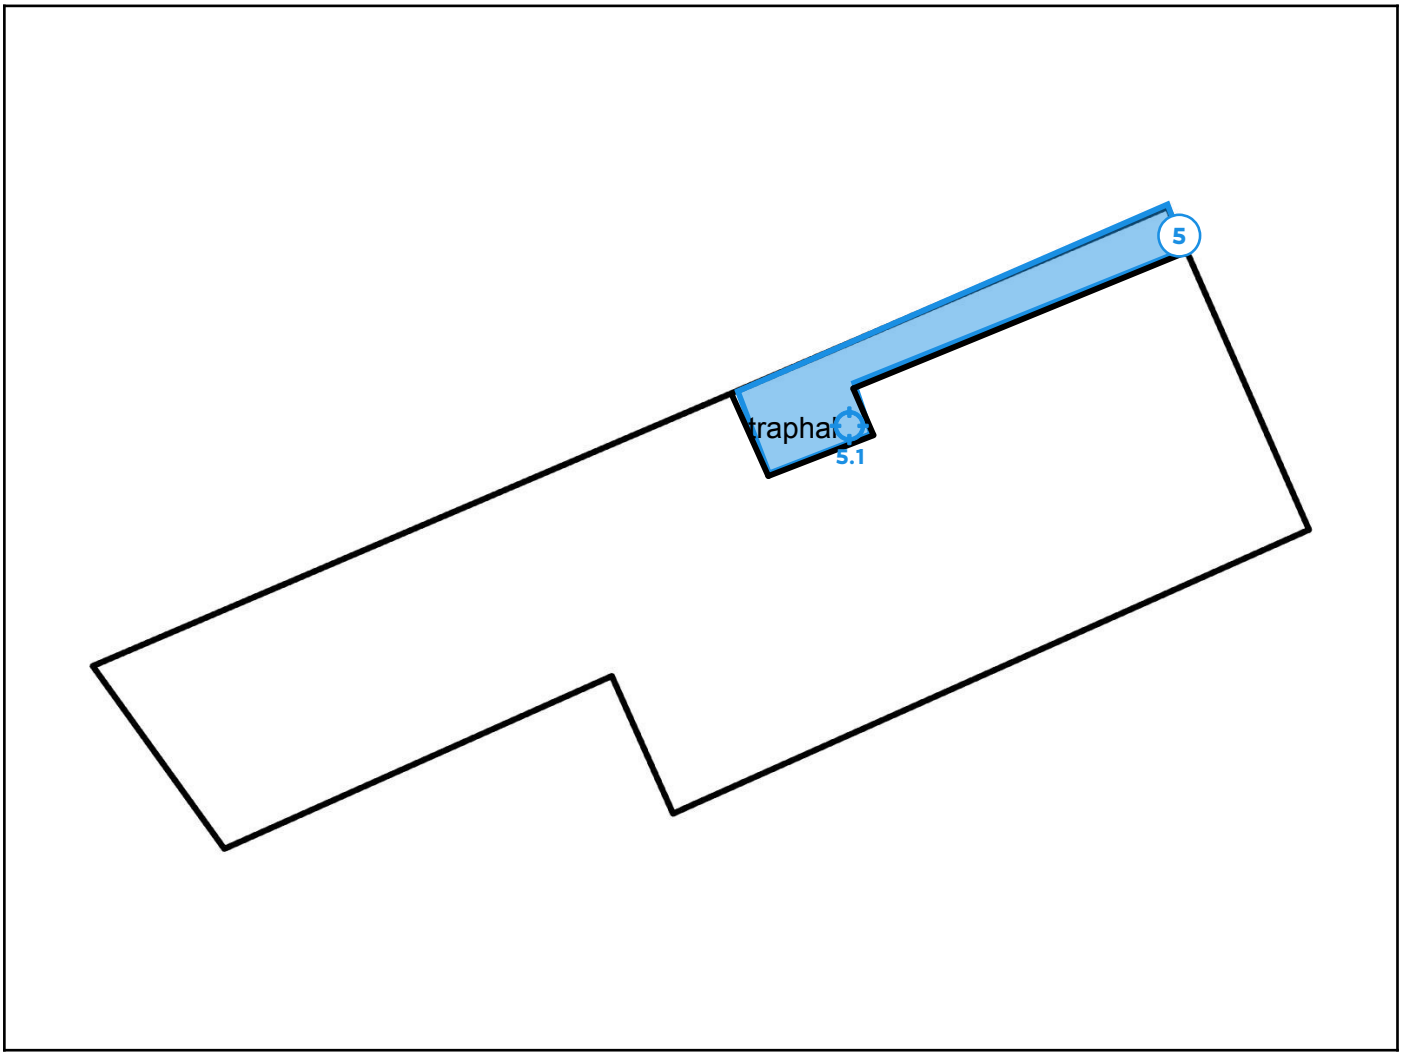
Plan 1.2: gelijkvloers

Beschrijving	Type	Actie
5. Pleisterwerk gang (gemene delen)	Geen asbest	-
5.1 Code: Mm01	Mengmonster	-

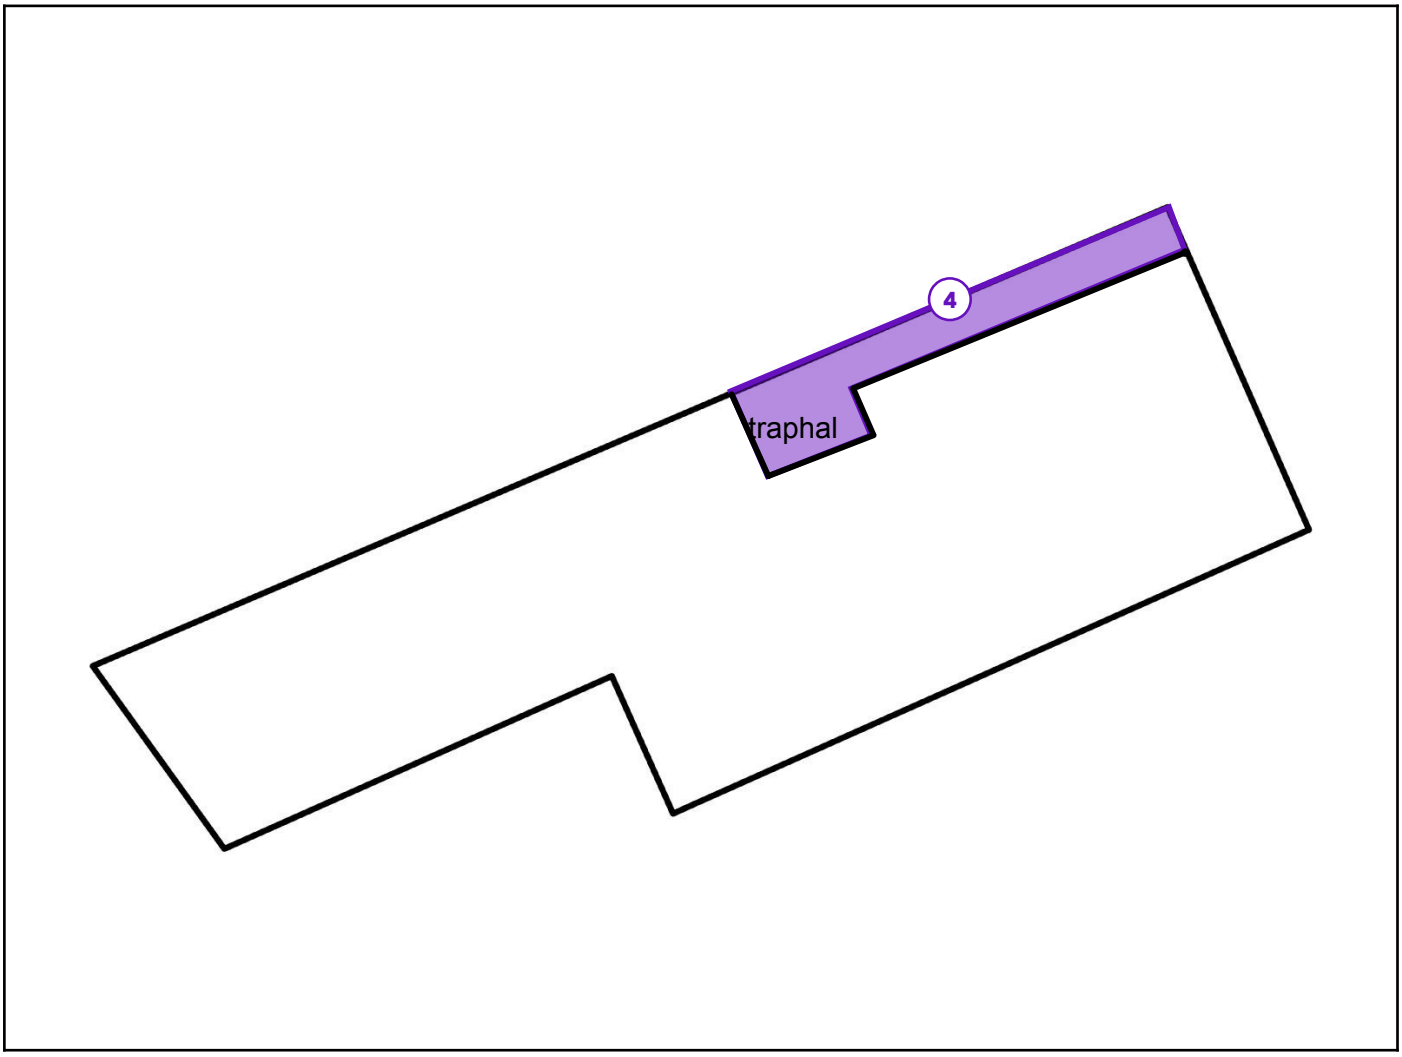
Plan 1.3: gelijkvloers kopie

Beschrijving	Type	Actie
4. Vloertegels (niet verdacht)	Advies	-

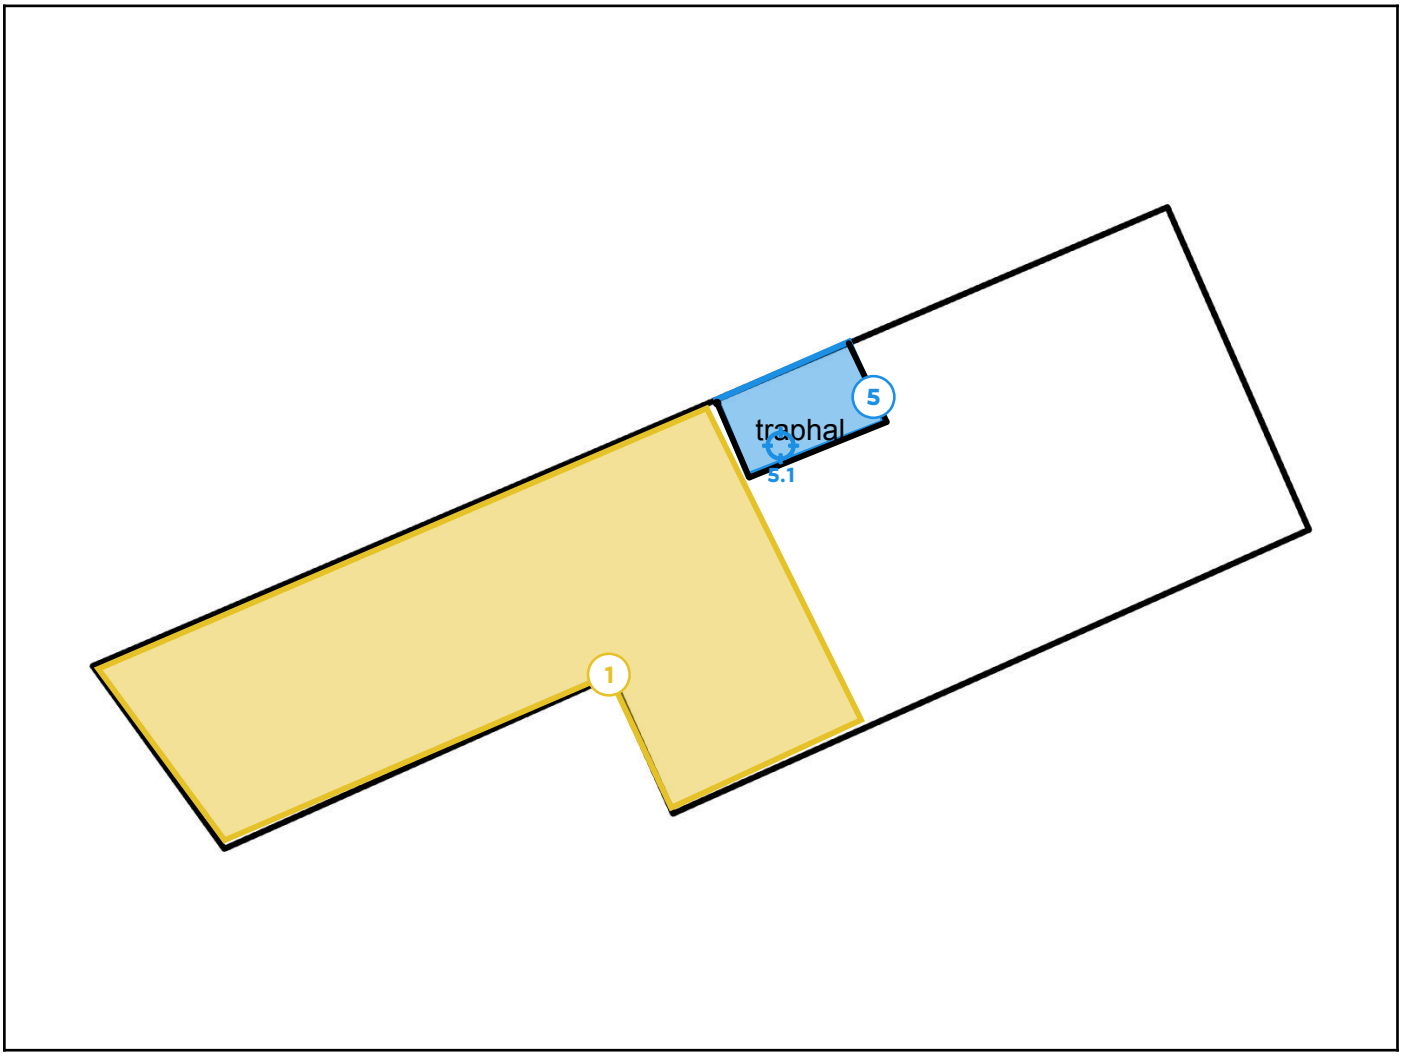
Plan 1.4: 1 ste verdiep

Beschrijving	Type	Actie
1. Roofing	Asbestmateriaal	Zorgvuldig beheren
5. Pleisterwerk gang (gemene delen)	Geen asbest	-
5.1 Code: Mm01	Mengmonster	-

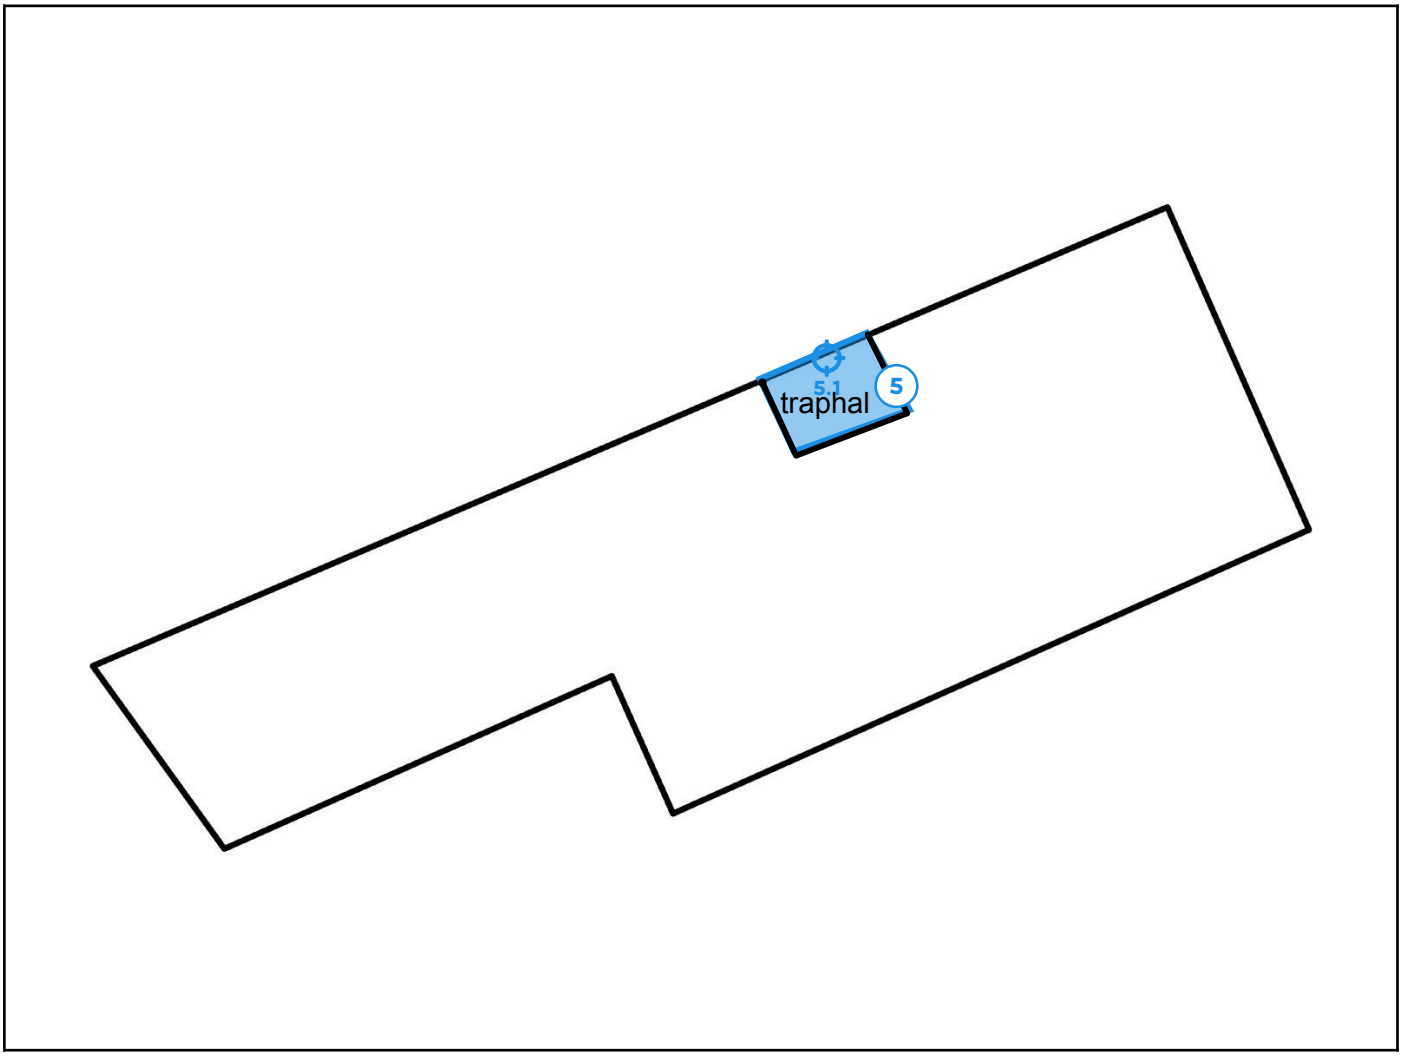
Plan 1.5: 2 de verdiep

Beschrijving	Type	Actie
5. Pleisterwerk gang (gemene delen)	Geen asbest	-
5.1 Code: Mm01	Mengmonster	-

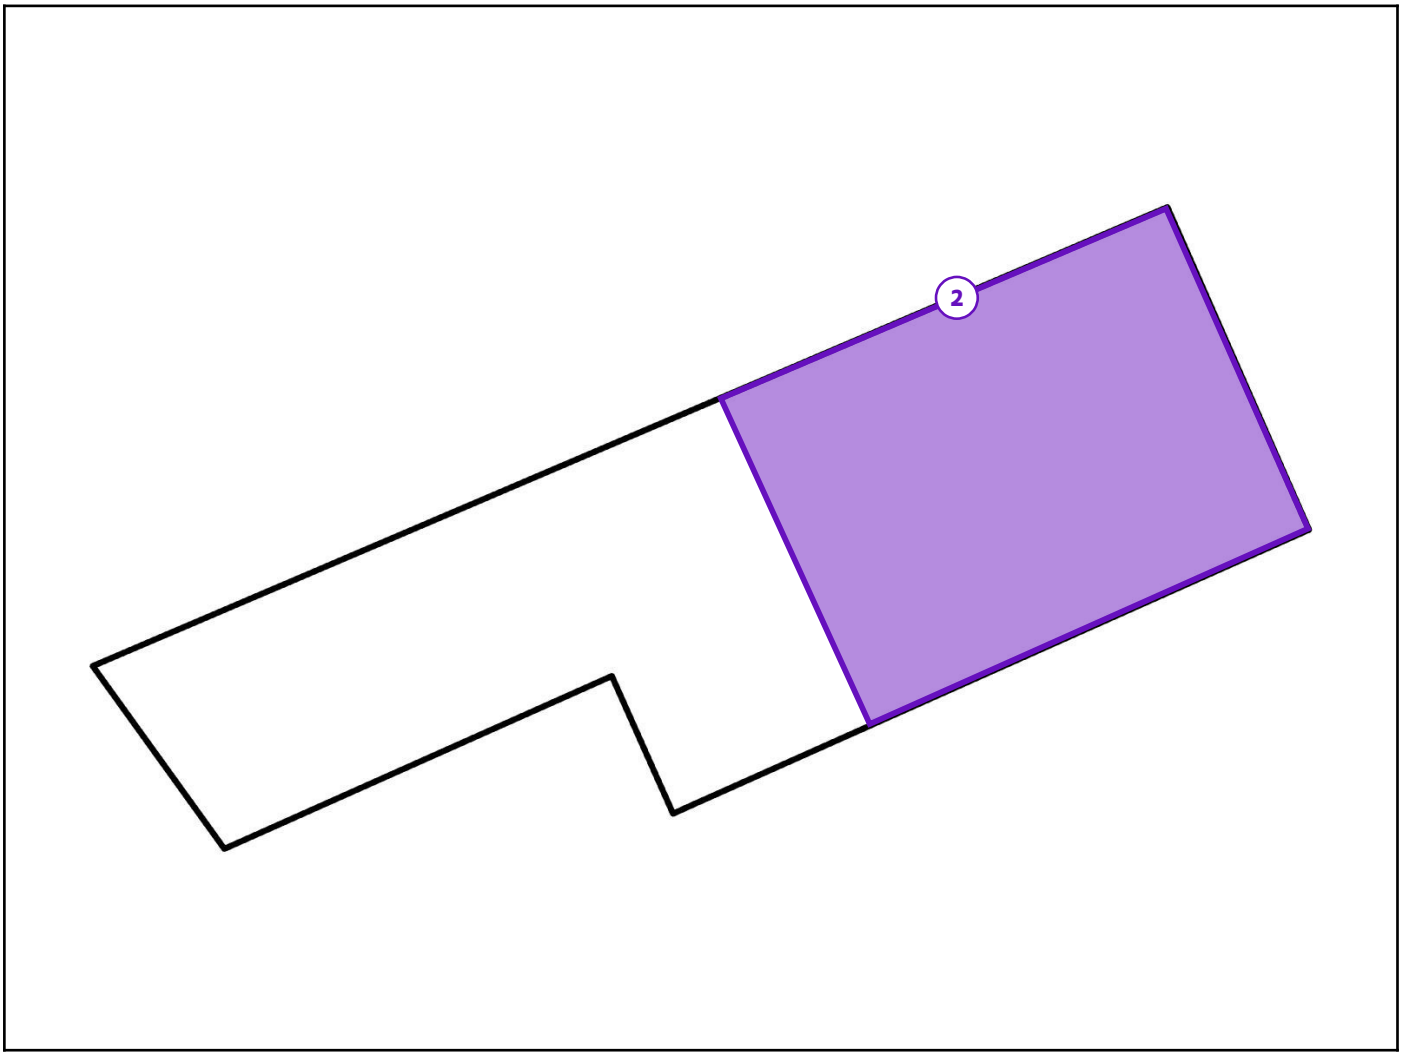
Plan 1.6: dak

Beschrijving	Type	Actie
2. Dak (beperking)	Beperking	-

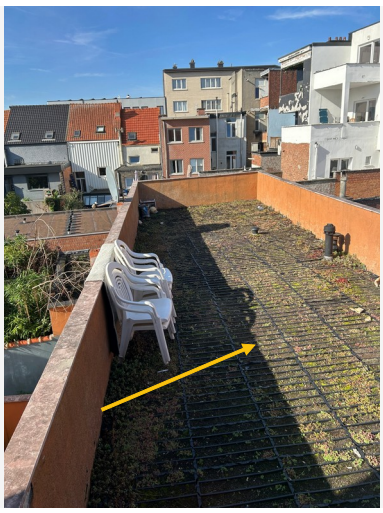
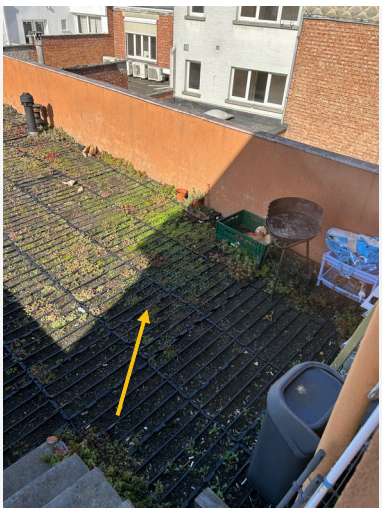
Fiche 1: Roofing

Asbestmateriaal

Conclusie

Het asbestmateriaal valt onder de mijlpaal van 2040.

Eindbeoordeling materiaalrisico	Laag materiaalrisico en/of verlaagde kans op vezelvrijgave

Gebondenheid	Categorie 1: hechtgebonden in oorsprong
Asbestsoort (vezeltype)	Alleen chrysotiel aanwezig
Asbestconcentratie	Laag (< 50%)
Afschermingsgraad van het gehele materiaal	Geheel of deels vrij aan de buitenlucht, maar geen contact met binnenlucht
Toestand van het materiaal	Licht beschadigd, licht verweerd. Intacte calciumsilicaatplaat of materiaal met categorie 3-gebondenheid

Beschrijving	Roofing
Omgeving	Buiten
Primaire drager	Plat dak
Asbestmateriaal	Dak- en gevelbekleding - Roofing
Bindmiddel van asbestmateriaal	Bitumen (roofing, teer, asfalt)
Gebondenheid op basis van bindmiddel	Hecht
Hoeveelheid (oppervlakte - aantal)	• 70,00 m^2 - 1 stuk
Totale oppervlakte	70,00 m^2
Eenvoudig bereikbaar	Ja
Bevestigingswijze	• Verlijmd, ingegoten, versmeerd
Identificatiemethode	De asbestdeskundige beoordeelt het materiaal als asbesthoudend, en dit zonder monstername.
Destructieve handeling voor identificatie	Nee
Opmerking	Staalname tot op de eventuele onderliggende lagen is niet mogelijk zonder uitbreiding naar een destructief onderzoek.

- Zorg voor een veilig beheer. Vermijd het beschadigen van het asbestmateriaal. Controleer de toestand jaarlijks op wijzigingen.

- Eenvoudige handelingen: mag via doe-het-zelf of door werknemer(s) met opleidingsattest eenvoudige handelingen
  Deze toepassing kan door een aannemer die over een opleidingsattest eenvoudige handelingen beschikt of door een particulier (doe-het-zelf), verwijderd worden indien er geen verhoogd risico op vrijgave van asbestvezels (max. concentratie 0,01 vezels/cm3 - CODEX Art. VI.3-54) ontstaat en de toepassing voorafgaand wordt gefixeerd/bevochtigd; de individuele elementen zonder machinale werktuigen (boormachine, slijpschijf, hogedrukreiniger,...) en zonder breken of gooien een voor een losgemaakt worden; en ten slotte dubbel en luchtdicht verpakt weggevoerd worden naar een erkend afvalpunt (recyclagepark).

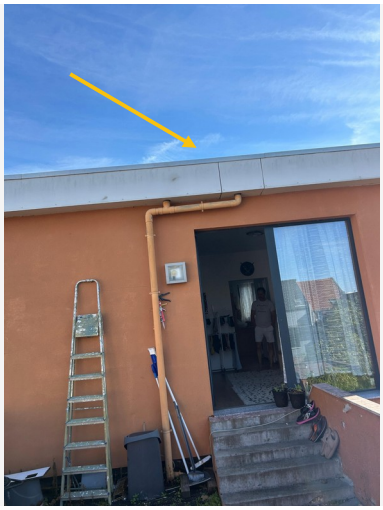
Fiche 2: Dak (beperking)

Beperking

Tijdelijke beperking

Reden: Het te onderzoeken materiaal situeert zich hoger dan 3,50 m te rekenen vanaf een veilige ondergrond

Uitleg van de asbestdeskundige: In het kader van een asbestattest voor overdracht (verkoop, schenking), hoeven toepassingen die zich hoger dan 3,5m vanaf een veilige ondergrond situeren, niet onderzocht te worden.

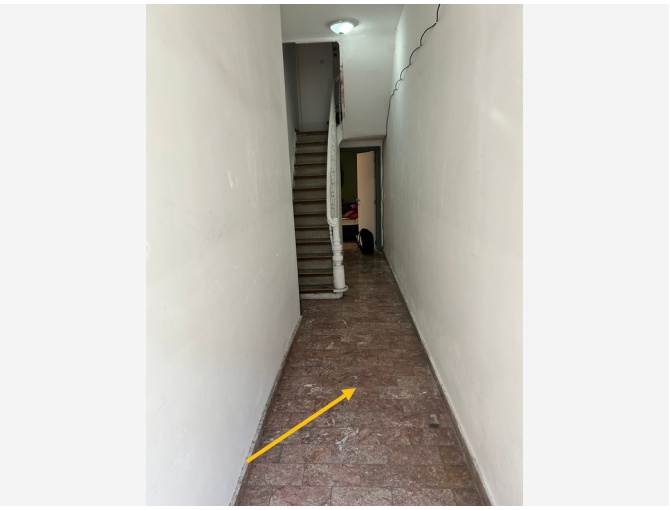
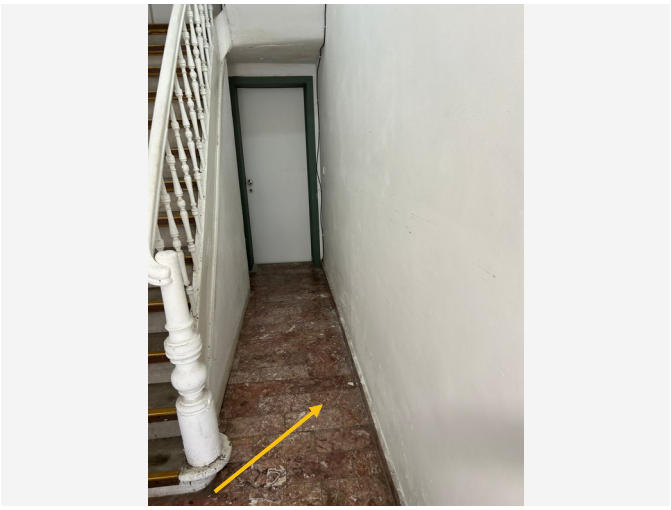
Fiche 4: Vloertegels (niet verdacht)

De vloertegels zijn niet verdacht.

Basis voor advies	De asbestdeskundige beoordeelt het materiaal als niet-asbestverdacht.
