Asbestinventarisattest

Ten Eekhovelei 110, 2100 Antwerpen

Attestnummer : **20260423-000138.000**
Uitgegeven op : **23.04.2026**
Geldig tot : **Onbeperkt** (tenzij de toestand wijzigt)

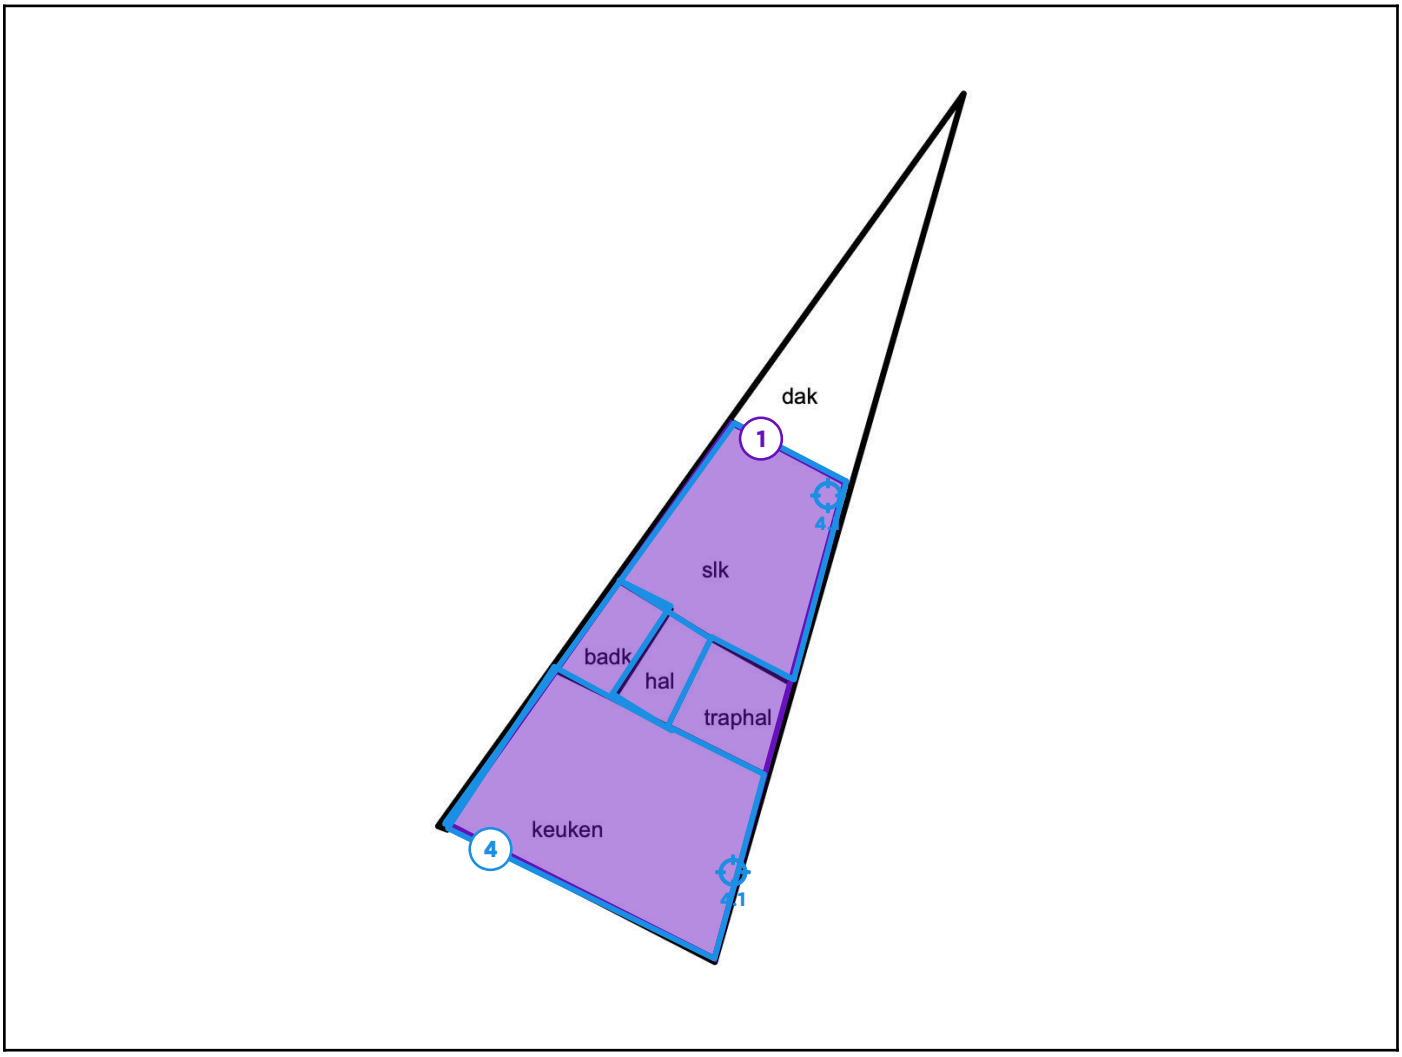
Plan 1.1: studio 1 ste verdiep

Beschrijving	Type	Actie
1. gipsplaten plafonds	Advies	-
4. bezetting muren	Geen asbest	-
4.1 Code: mm01	Mengmonster	-

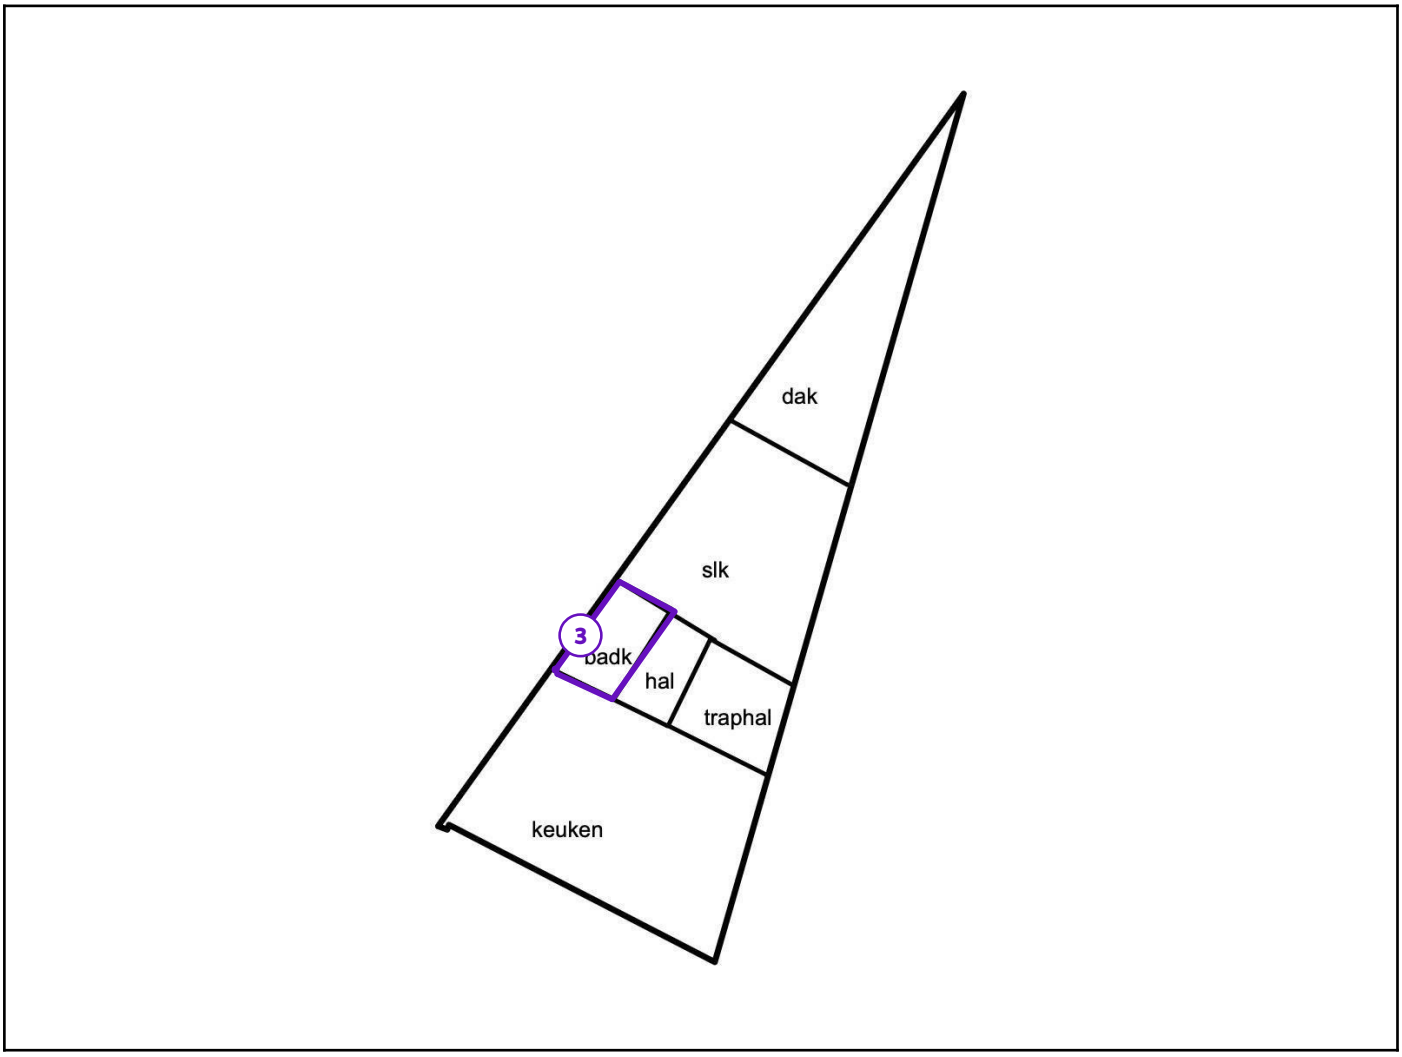
Plan 1.2: studio 1 ste verdiep kopie

Beschrijving	Type	Actie
3. wandtegels	Advies	-

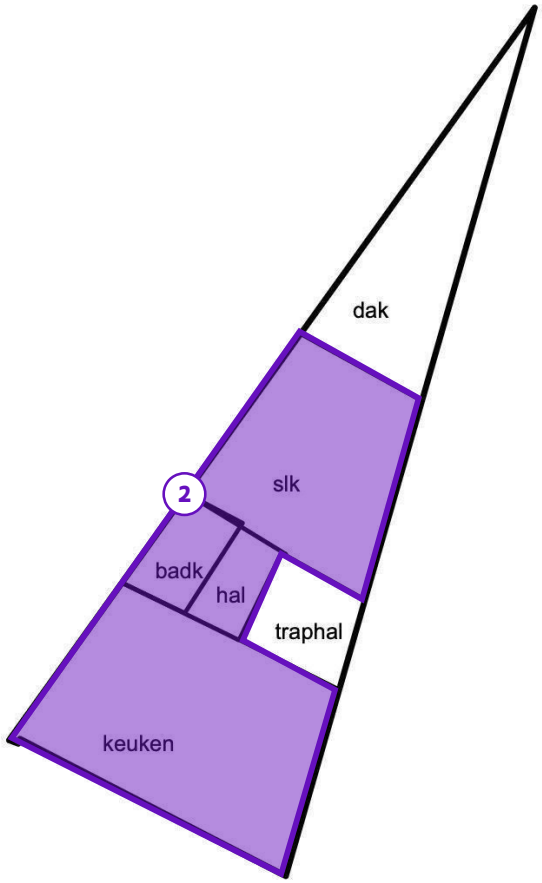
Plan 1.3: studio 1 ste verdiep kopie kopie

Beschrijving	Type	Actie
2. vloertegels	Advies	-

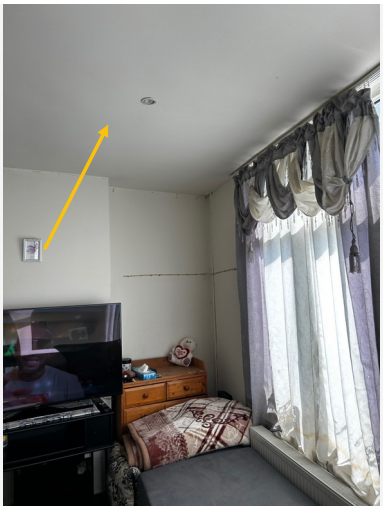
Fiche 1: gipsplaten plafonds

alle plafonds zijn uitgevoerd in gipsplaten en niet asbesthoudend deskundige kan geen uitspraak doen over bovenliggende matrialen

Basis voor advies	De asbestdeskundige beoordeelt het materiaal als niet-asbestverdacht.
Primaire drager	Plafond
