Asbestinventarisattest

Prinsessenstraat 5, 2300 Turnhout

Attestnummer : **20250108-000234.001**
Uitgegeven op : **13.01.2025**
Geldig tot : **13.01.2035**

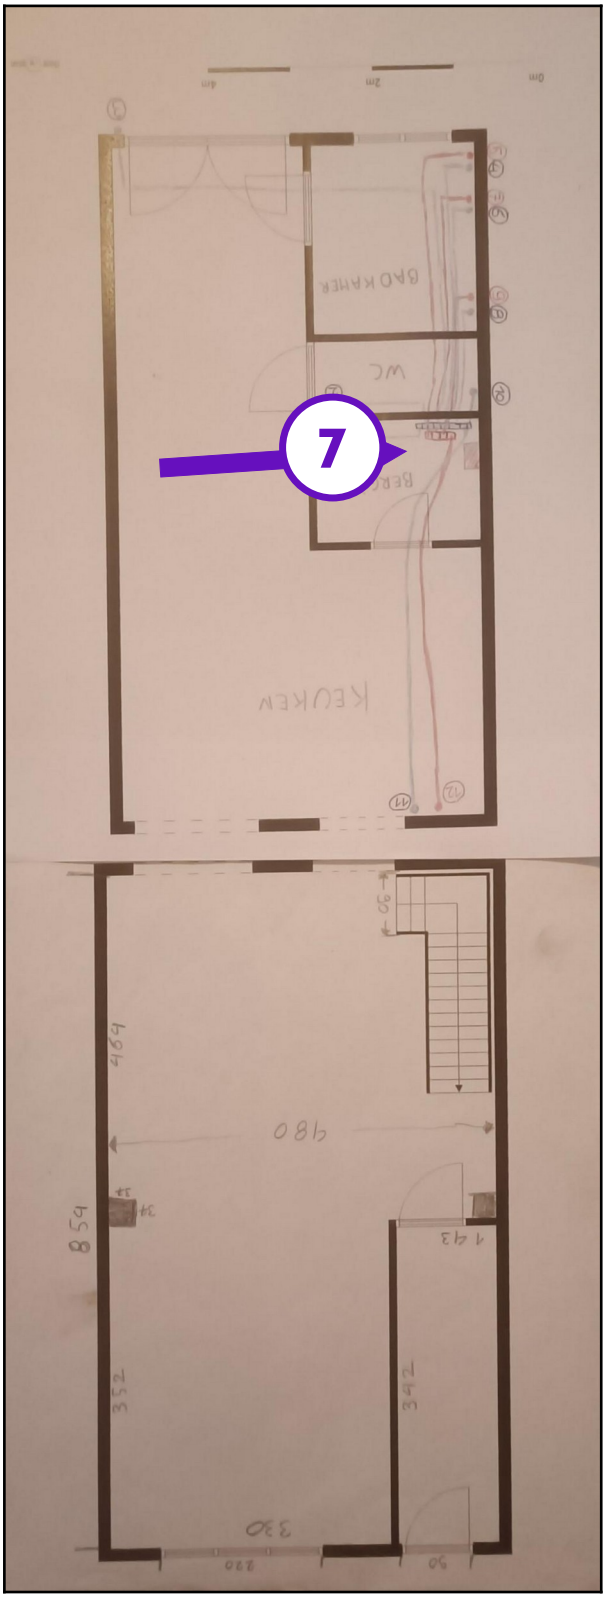
Plan 1.1: Gelijkvloers

7. Cv ketel	Advies	-

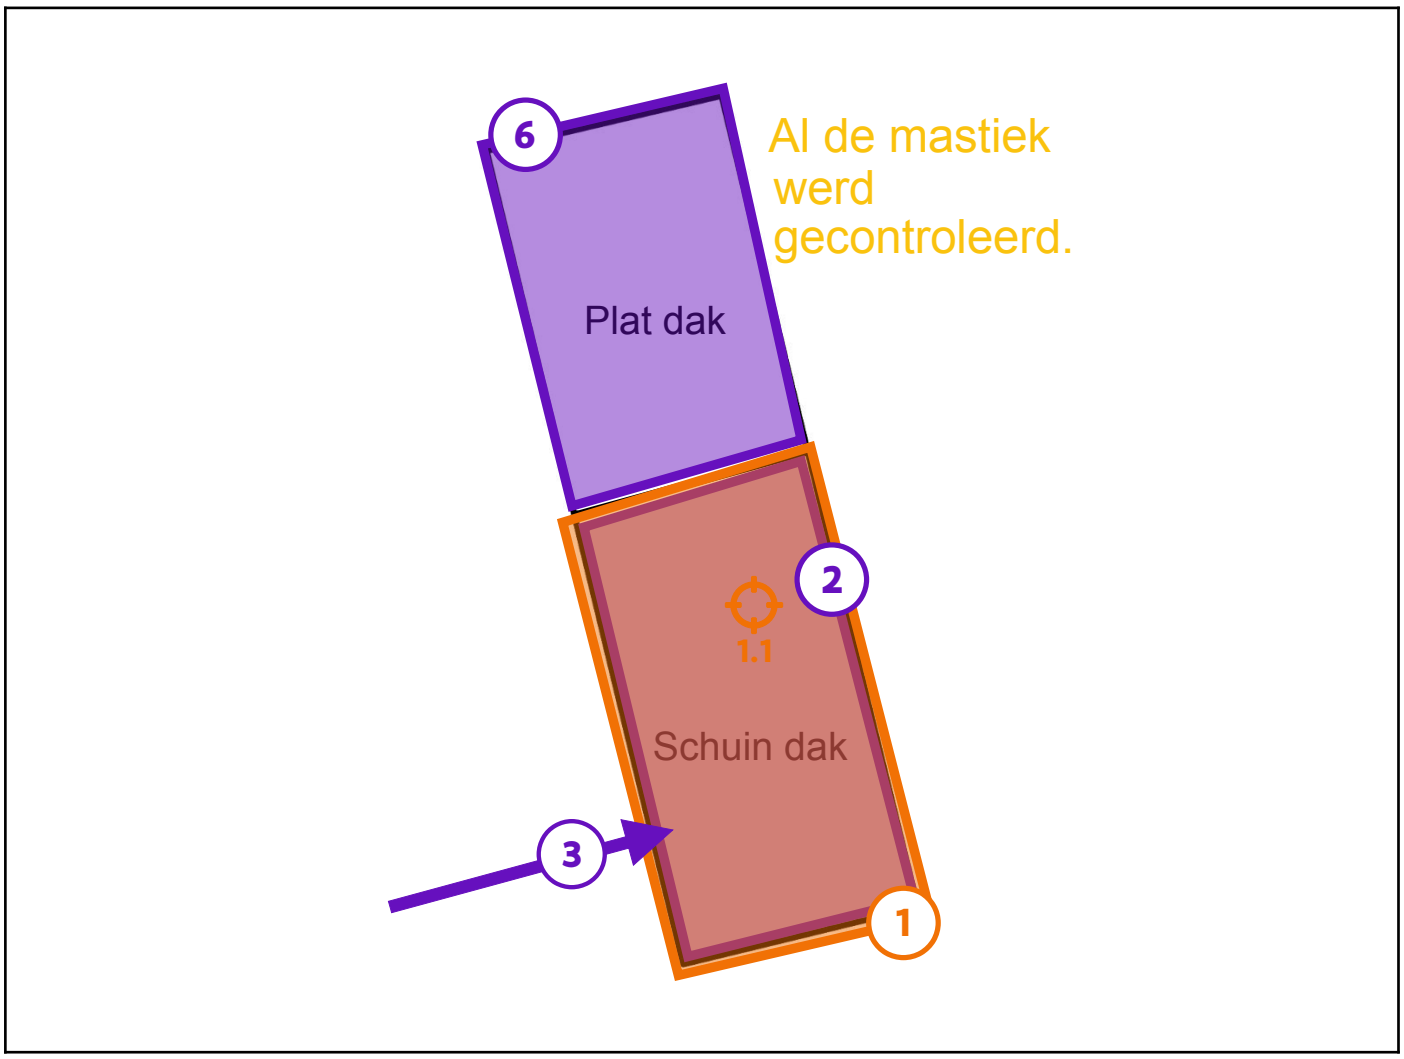
Plan 1.4: Hoofdgebouw plan

Beschrijving	Type	Actie
1. Leien dak	Asbestmateriaal	Verwijderen
1.1 Code: 1	Puntmonster	-
2. Onderdak: beperking	Beperking	-
3. Open schouw op het dak	Beperking	-
4. Mastiek ramen en deuren	Advies	-
6. Plat dak: EPDM	Advies	-

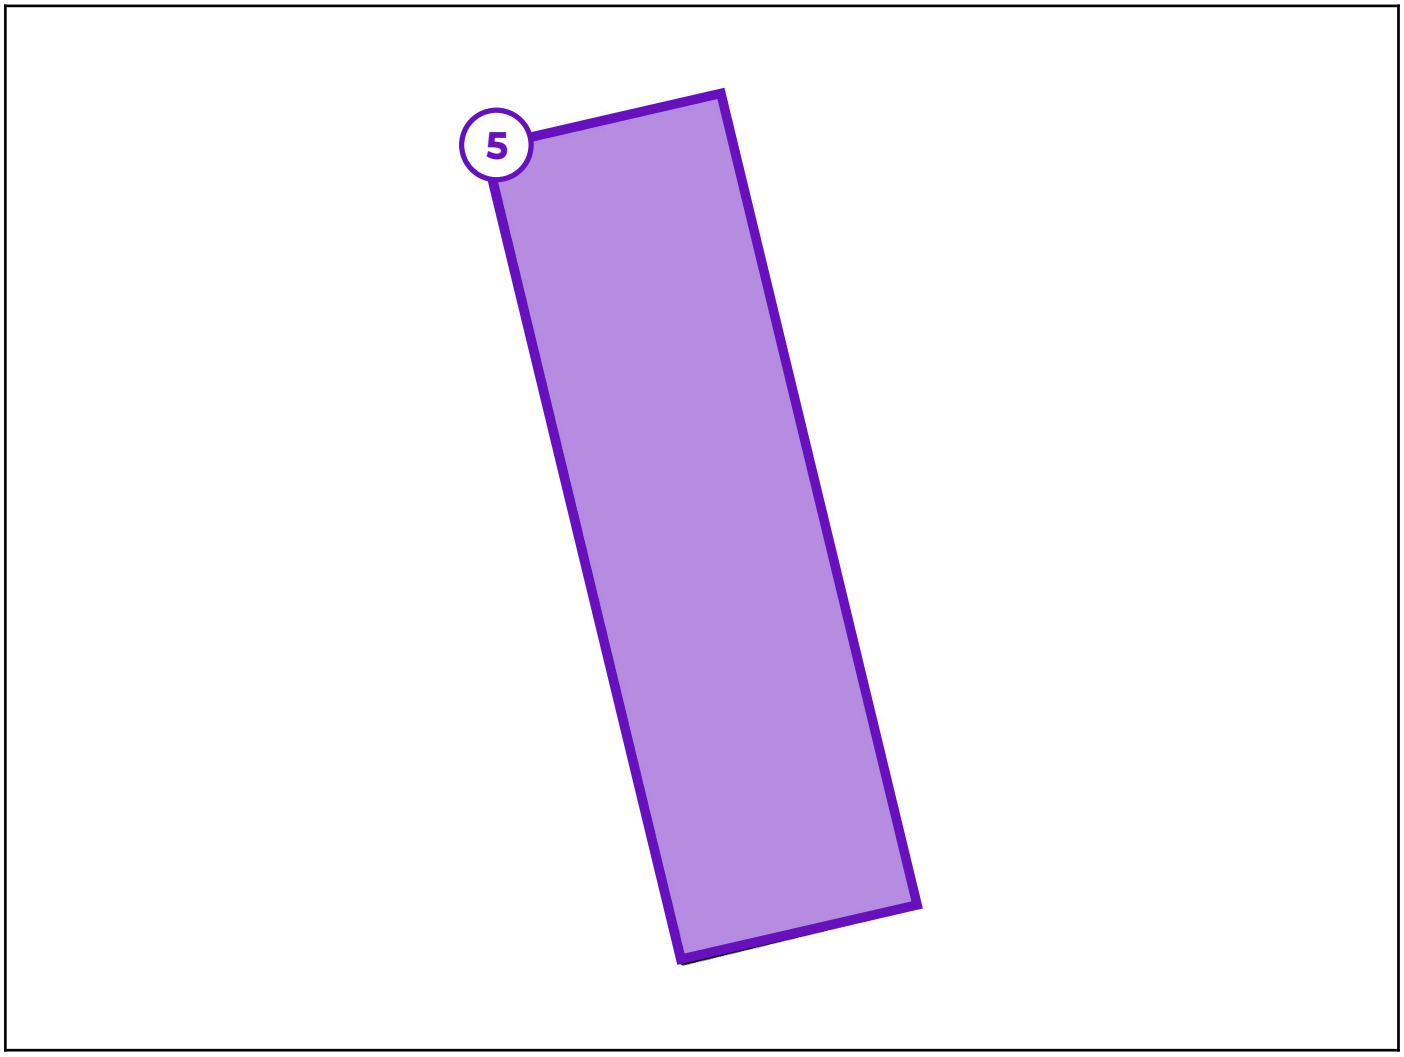
Plan 1.5: Hoofdgebouw plan

Beschrijving	Type	Actie
5. Muren en plafonds: Gyproc	Advies	-

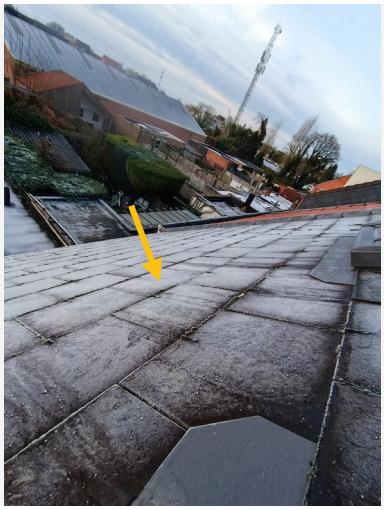
Fiche 2: Onderdak: beperking

Tijdelijke beperking

Reden: Er is geen volledige risicobeoordeling mogelijk

Uitleg van de asbestdeskundige: Aanwezigheid onderdak kon niet vastgesteld worden: isolatieplaten/gyproc aan de binnenkant. De leien konden niet worden opgetild (vastgenageld).

Bij werken kan een stelling geplaatst worden om veilig te inspecteren
