Asbestinventarisattest

Talingpark 7, 3600 Genk

Attestnummer : **20260504-000285.000**
Uitgegeven op : **04.05.2026**
Geldig tot : **04.05.2031**

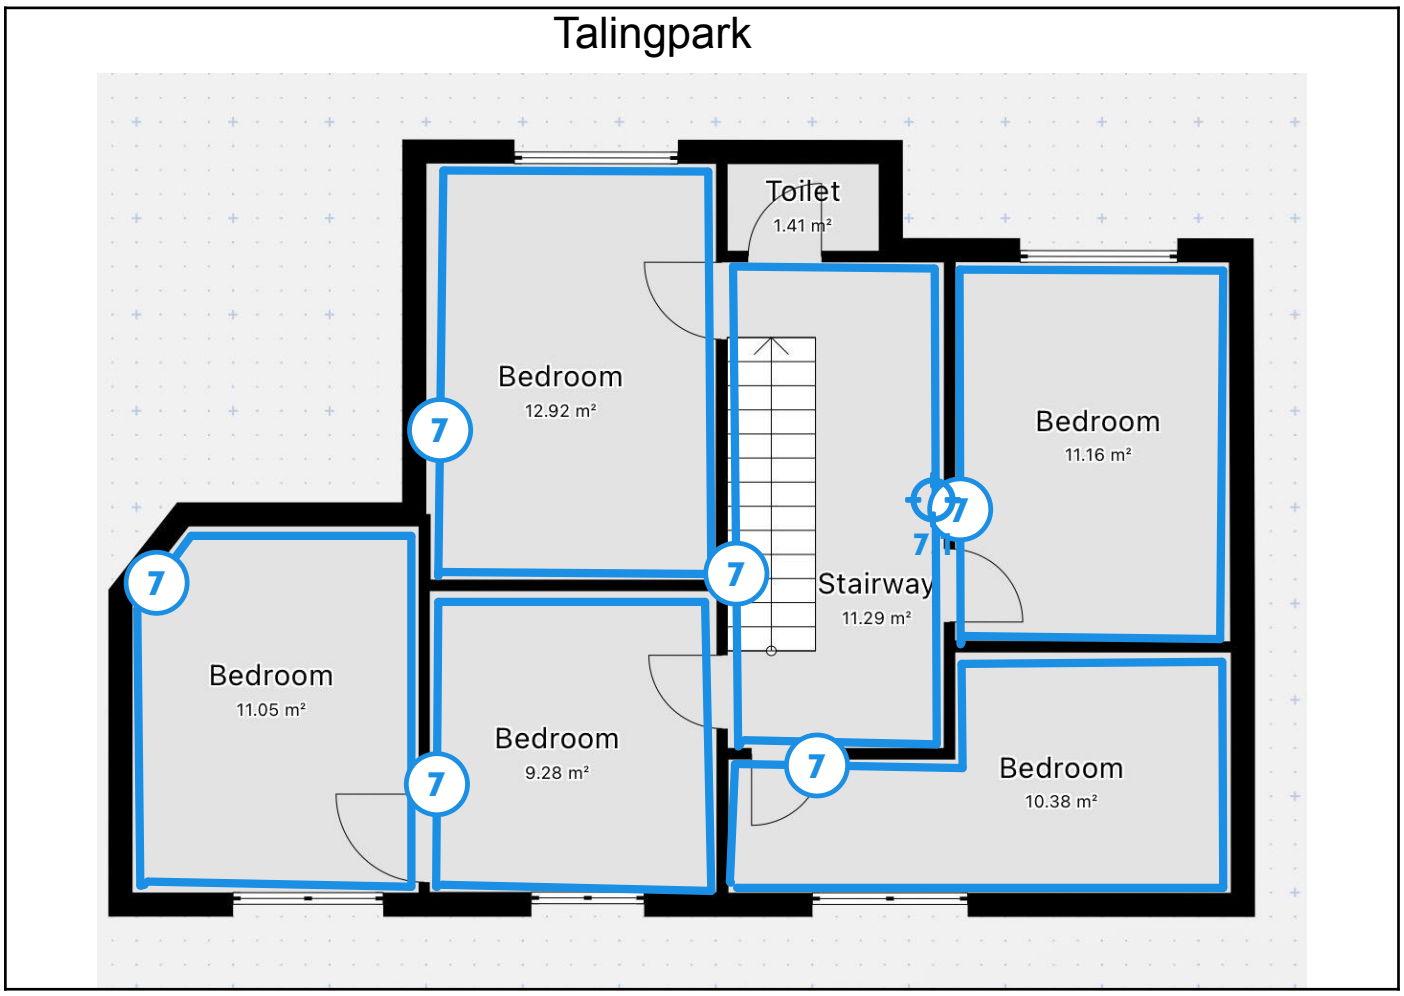
Plan 1.2: Eerste verdieping

Beschrijving	Type	Actie
7. Muurpleister	Geen asbest	-
7.1 Code: 1	Mengmonster	-

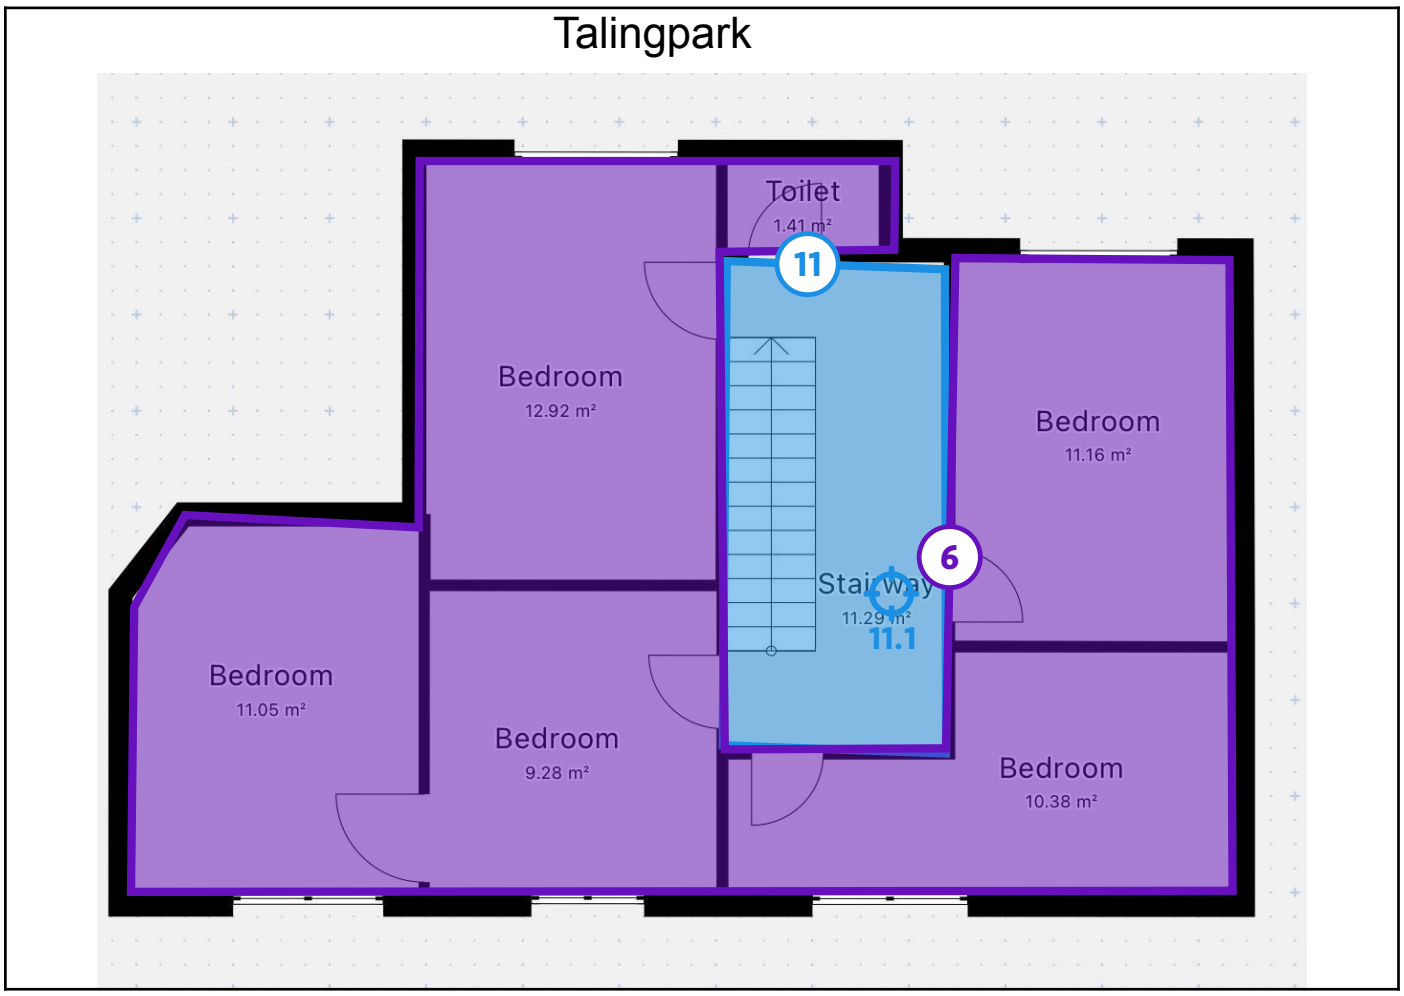
Plan 1.3: Eerste verdieping kopie

Beschrijving	Type	Actie
6. Valse plafonds	Advies	-
11. Plafondpleister	Geen asbest	-
11.1 Code: 2	Mengmonster	-

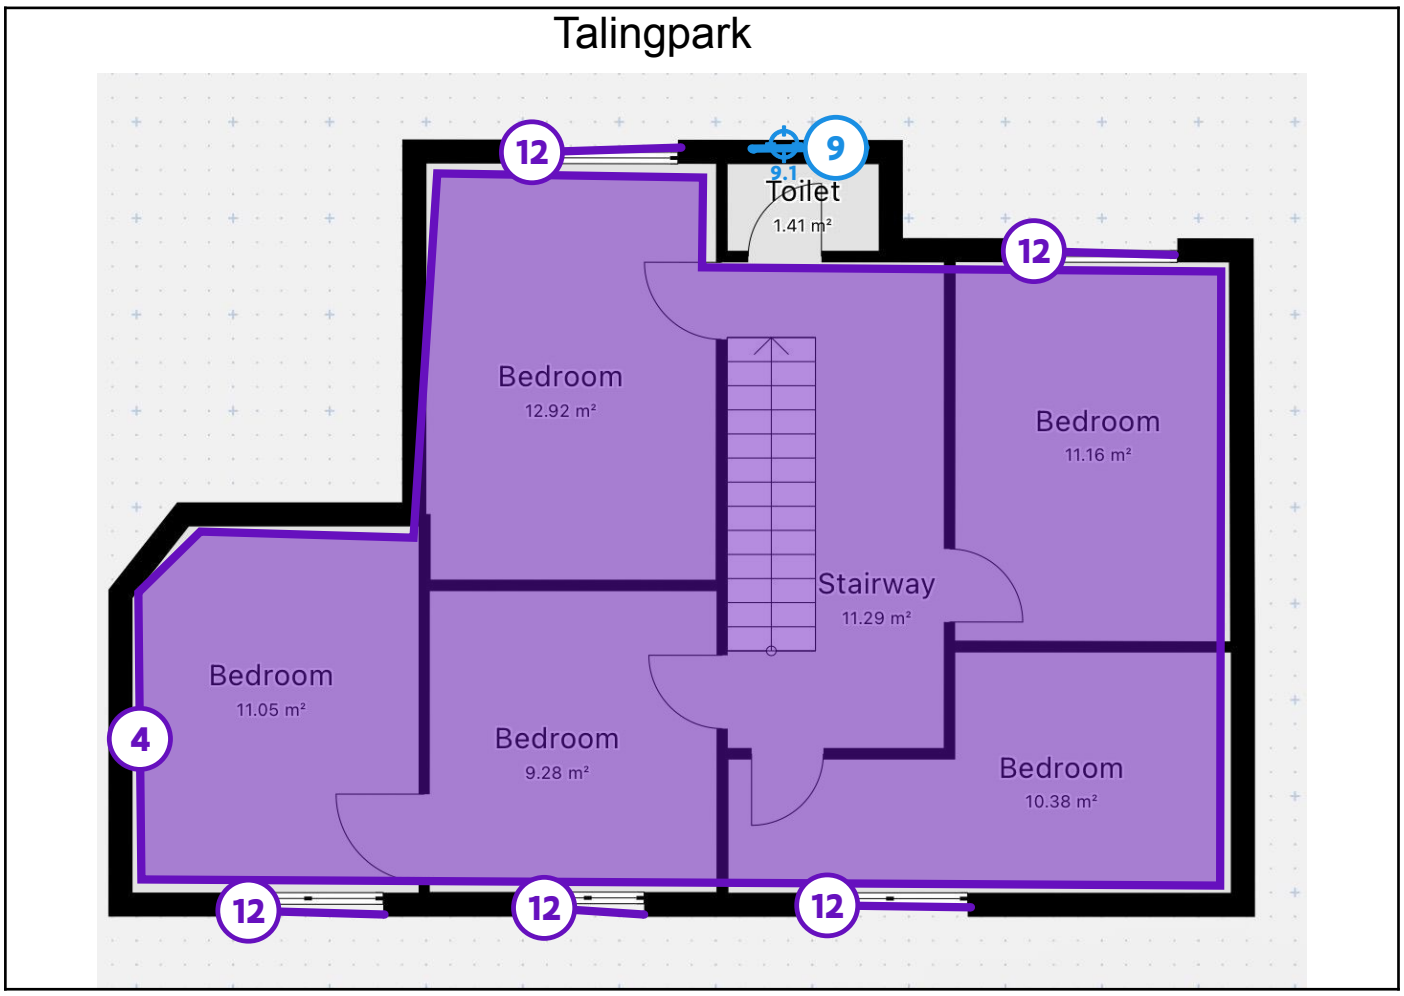
Plan 1.4: Eerste verdieping kopie

Beschrijving	Type	Actie
4. Vinylvloer niet verdacht	Advies	-
9. Stopverf (woning)	Geen asbest	-
9.1 Code: 5	Puntmonster	-
12. Kit niet verdacht (visueel vastgesteld)	Overige ruimte of materiaal	-

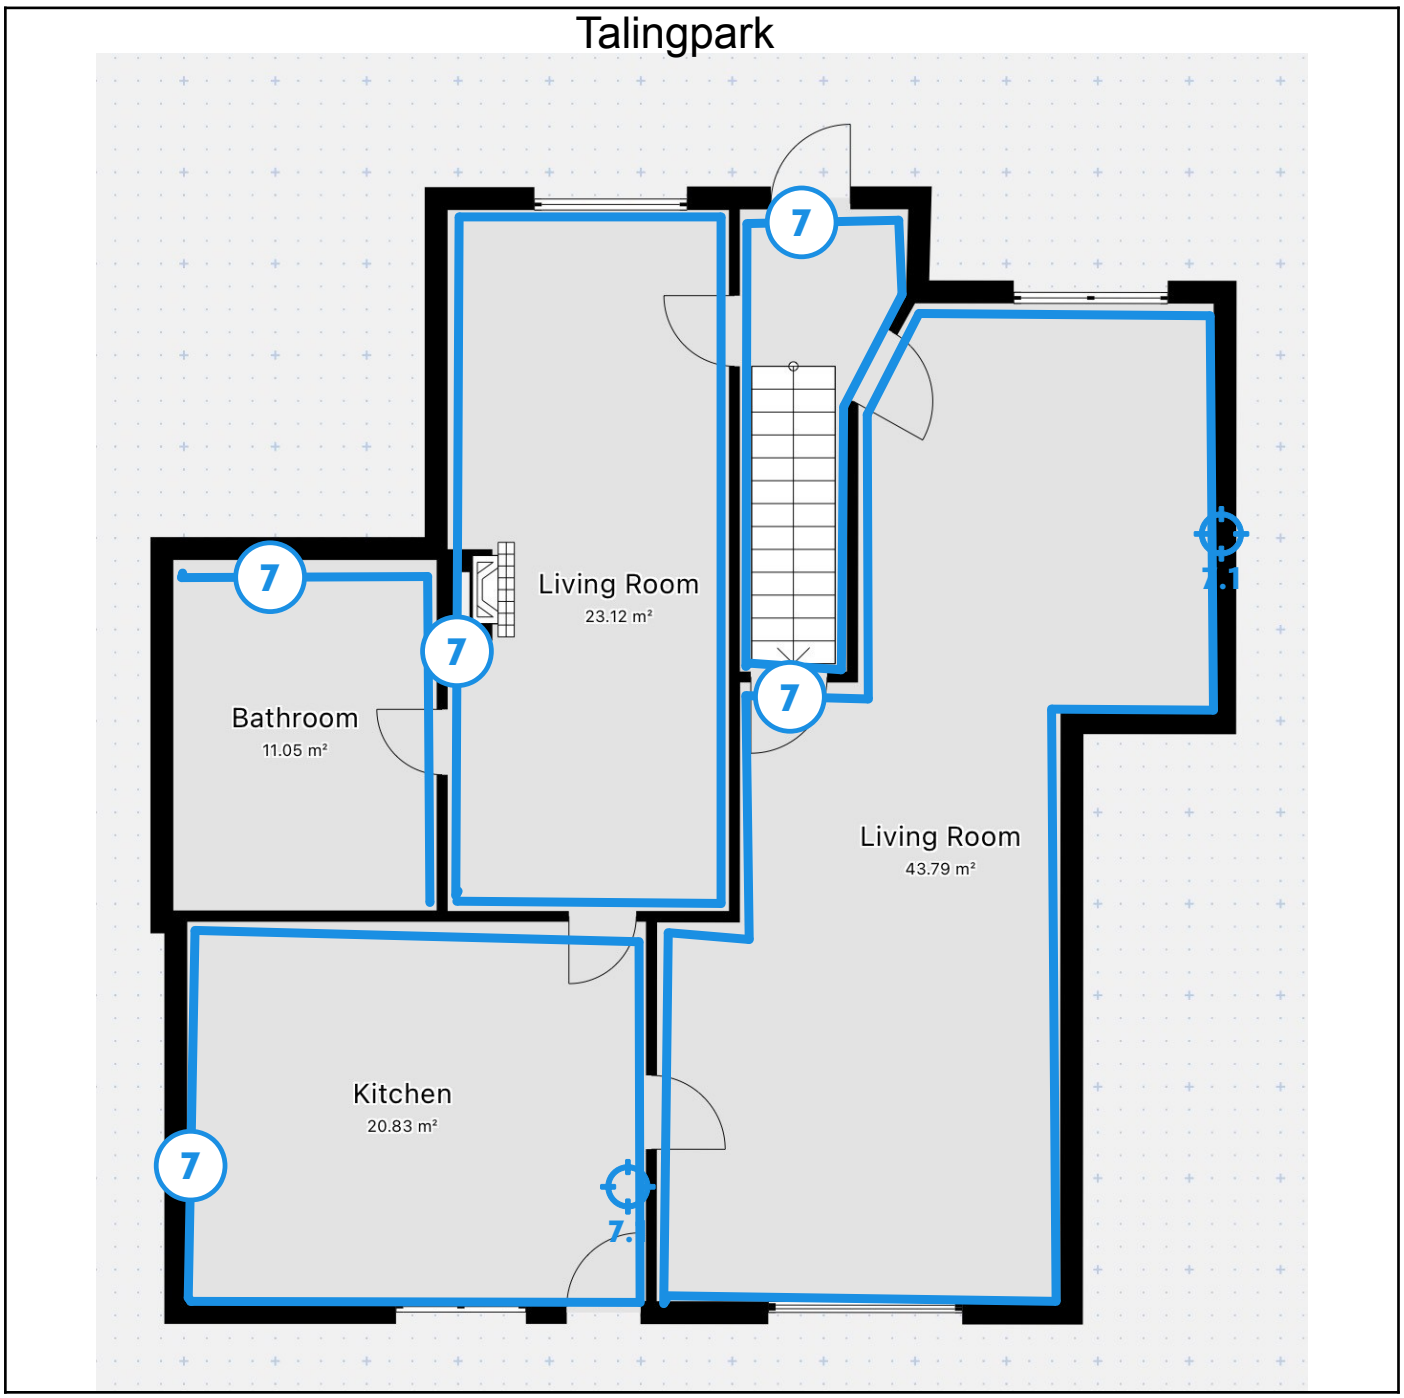
Plan 1.5: Gelijkvloers

Beschrijving	Type	Actie
7. Muurpleister	Geen asbest	-
7.1 Code: 1	Mengmonster	-

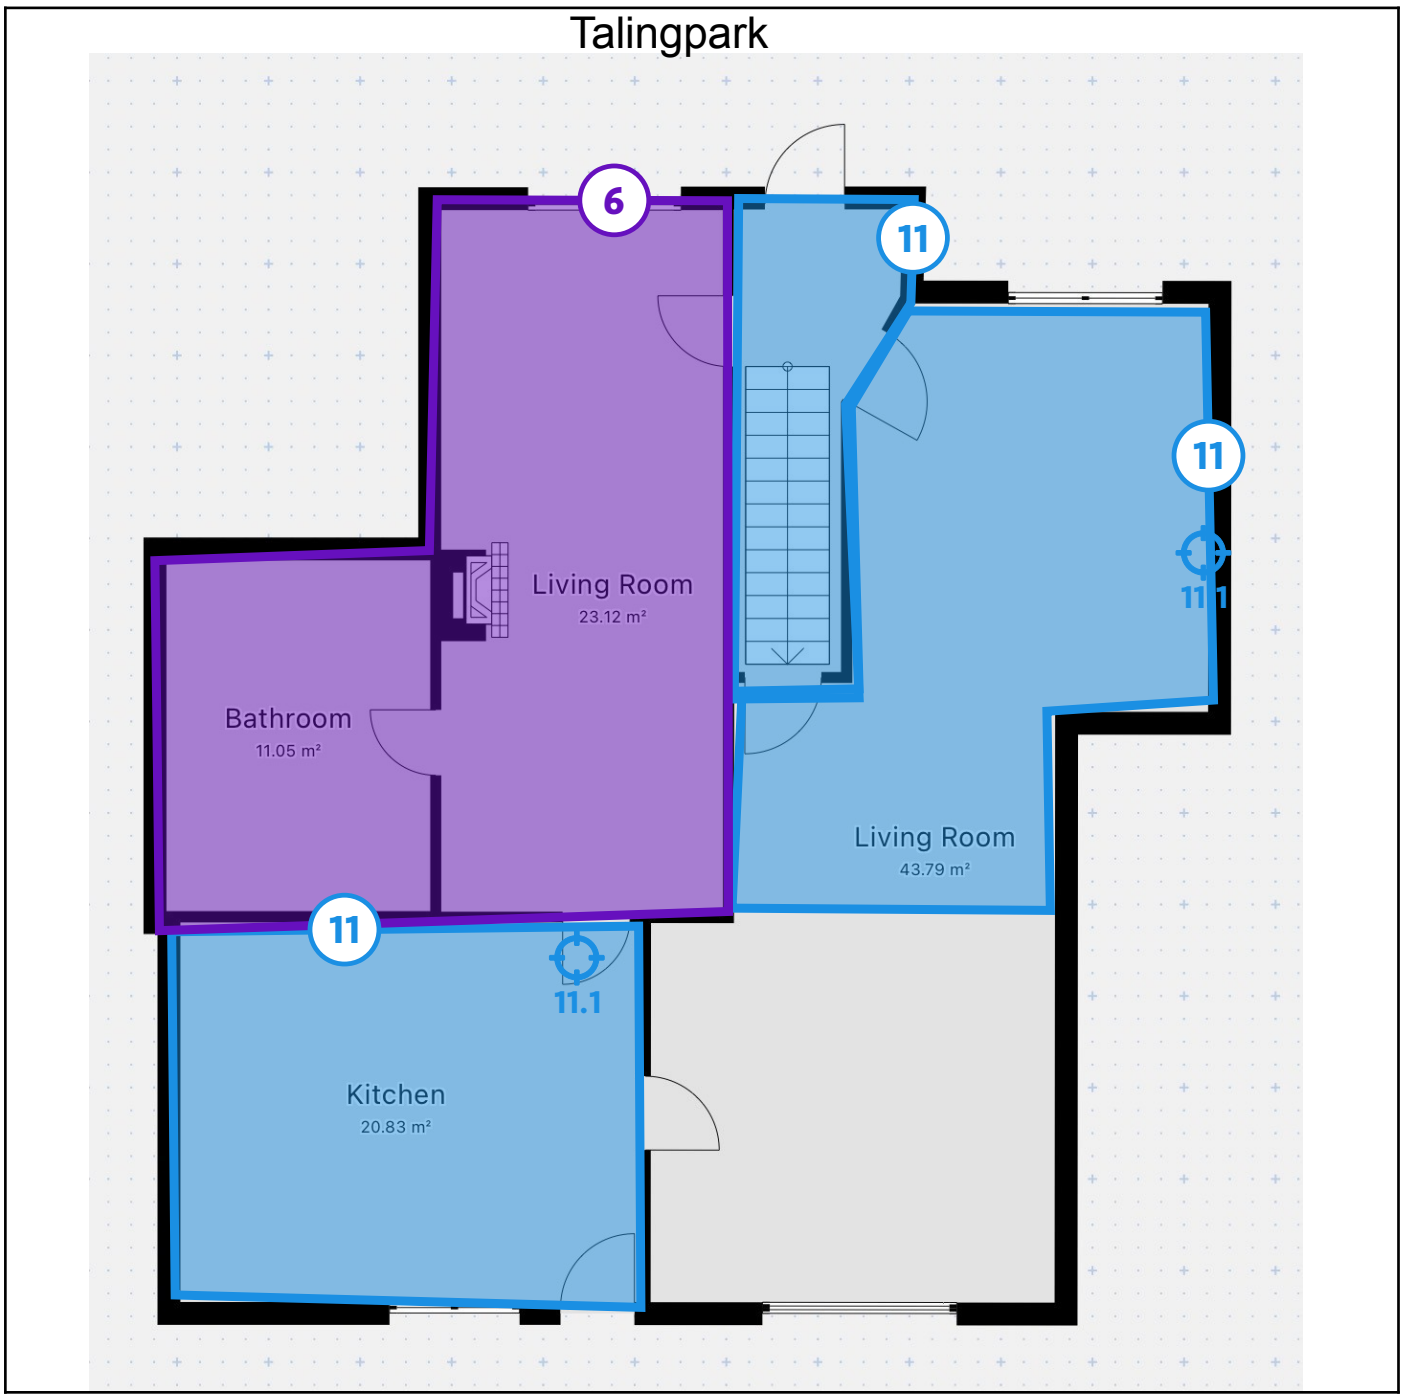
Plan 1.6: Gelijkvloers kopie

Beschrijving	Type	Actie
6. Valse plafonds	Advies	-
11. Plafondpleister	Geen asbest	-
11.1 Code: 2	Mengmonster	-

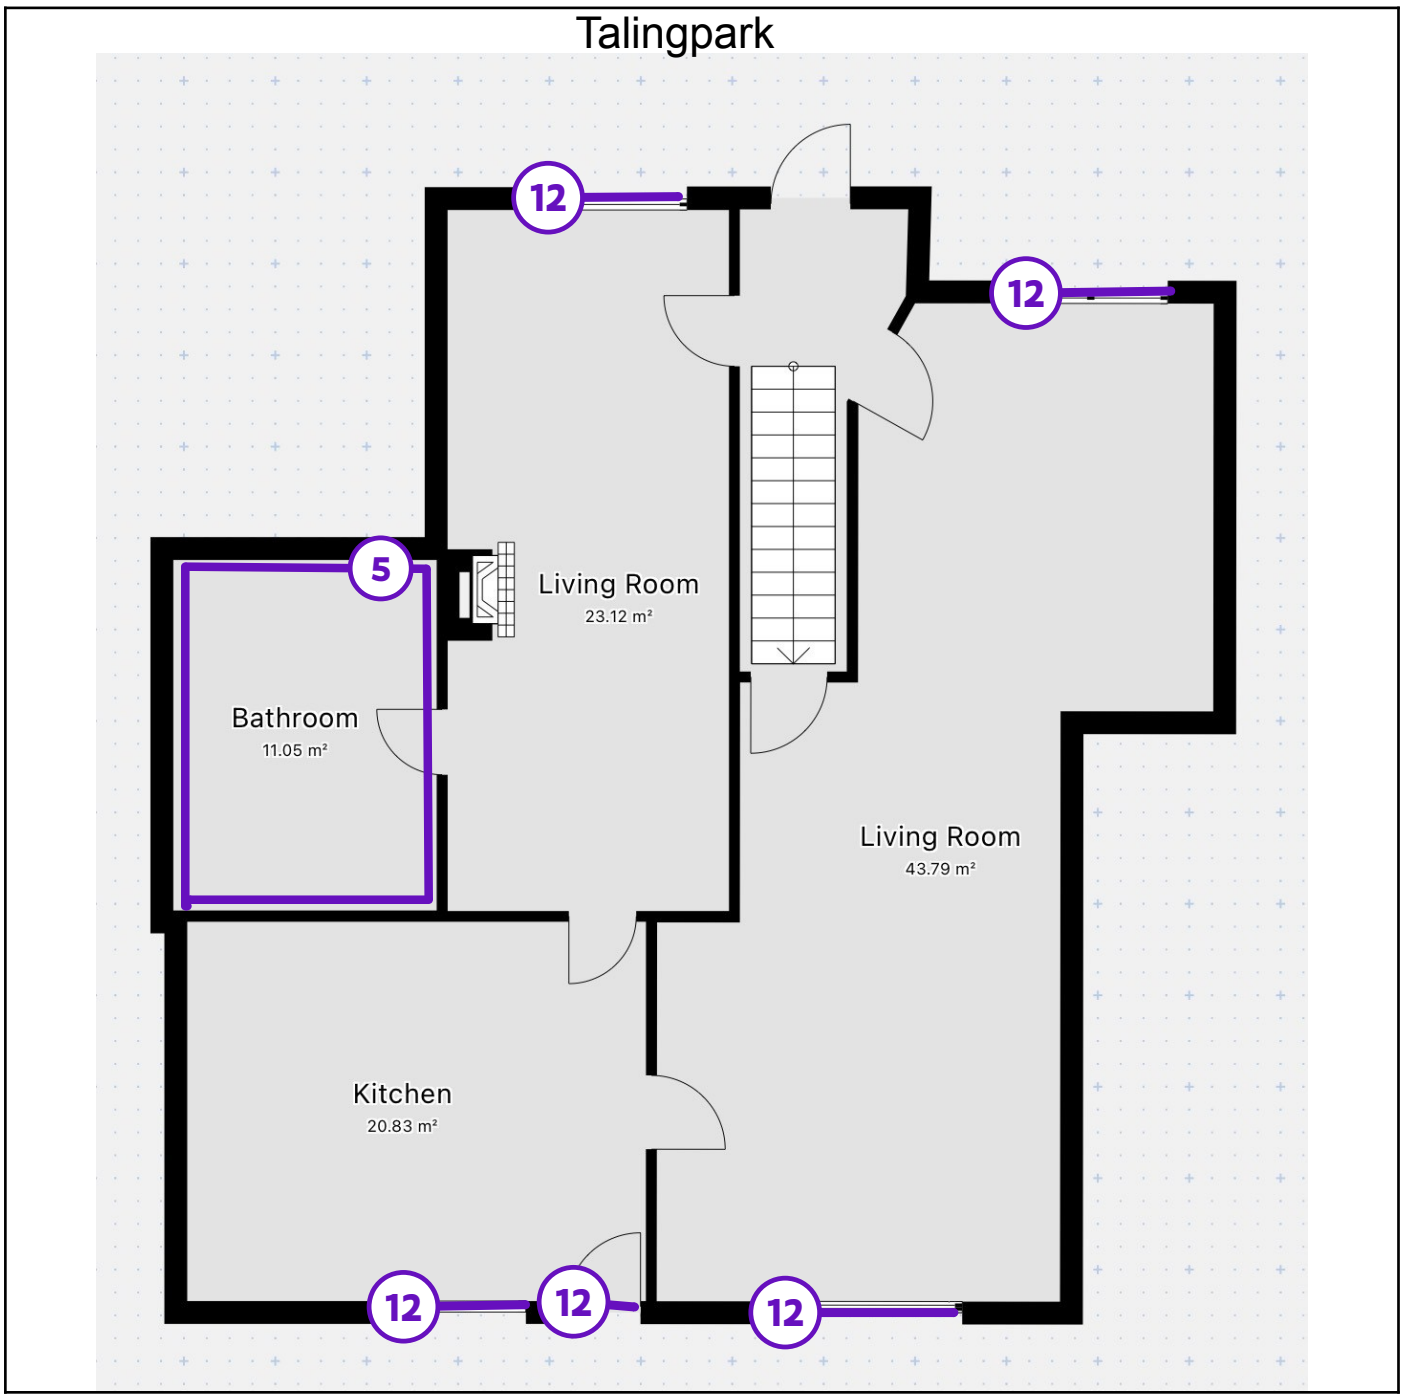
Plan 1.7: Gelijkvloers kopie

Beschrijving	Type	Actie
5. Tegellijm niet zichtbaar	Advies	-
12. Kit niet verdacht (visueel vastgesteld)	Overige ruimte of materiaal	-

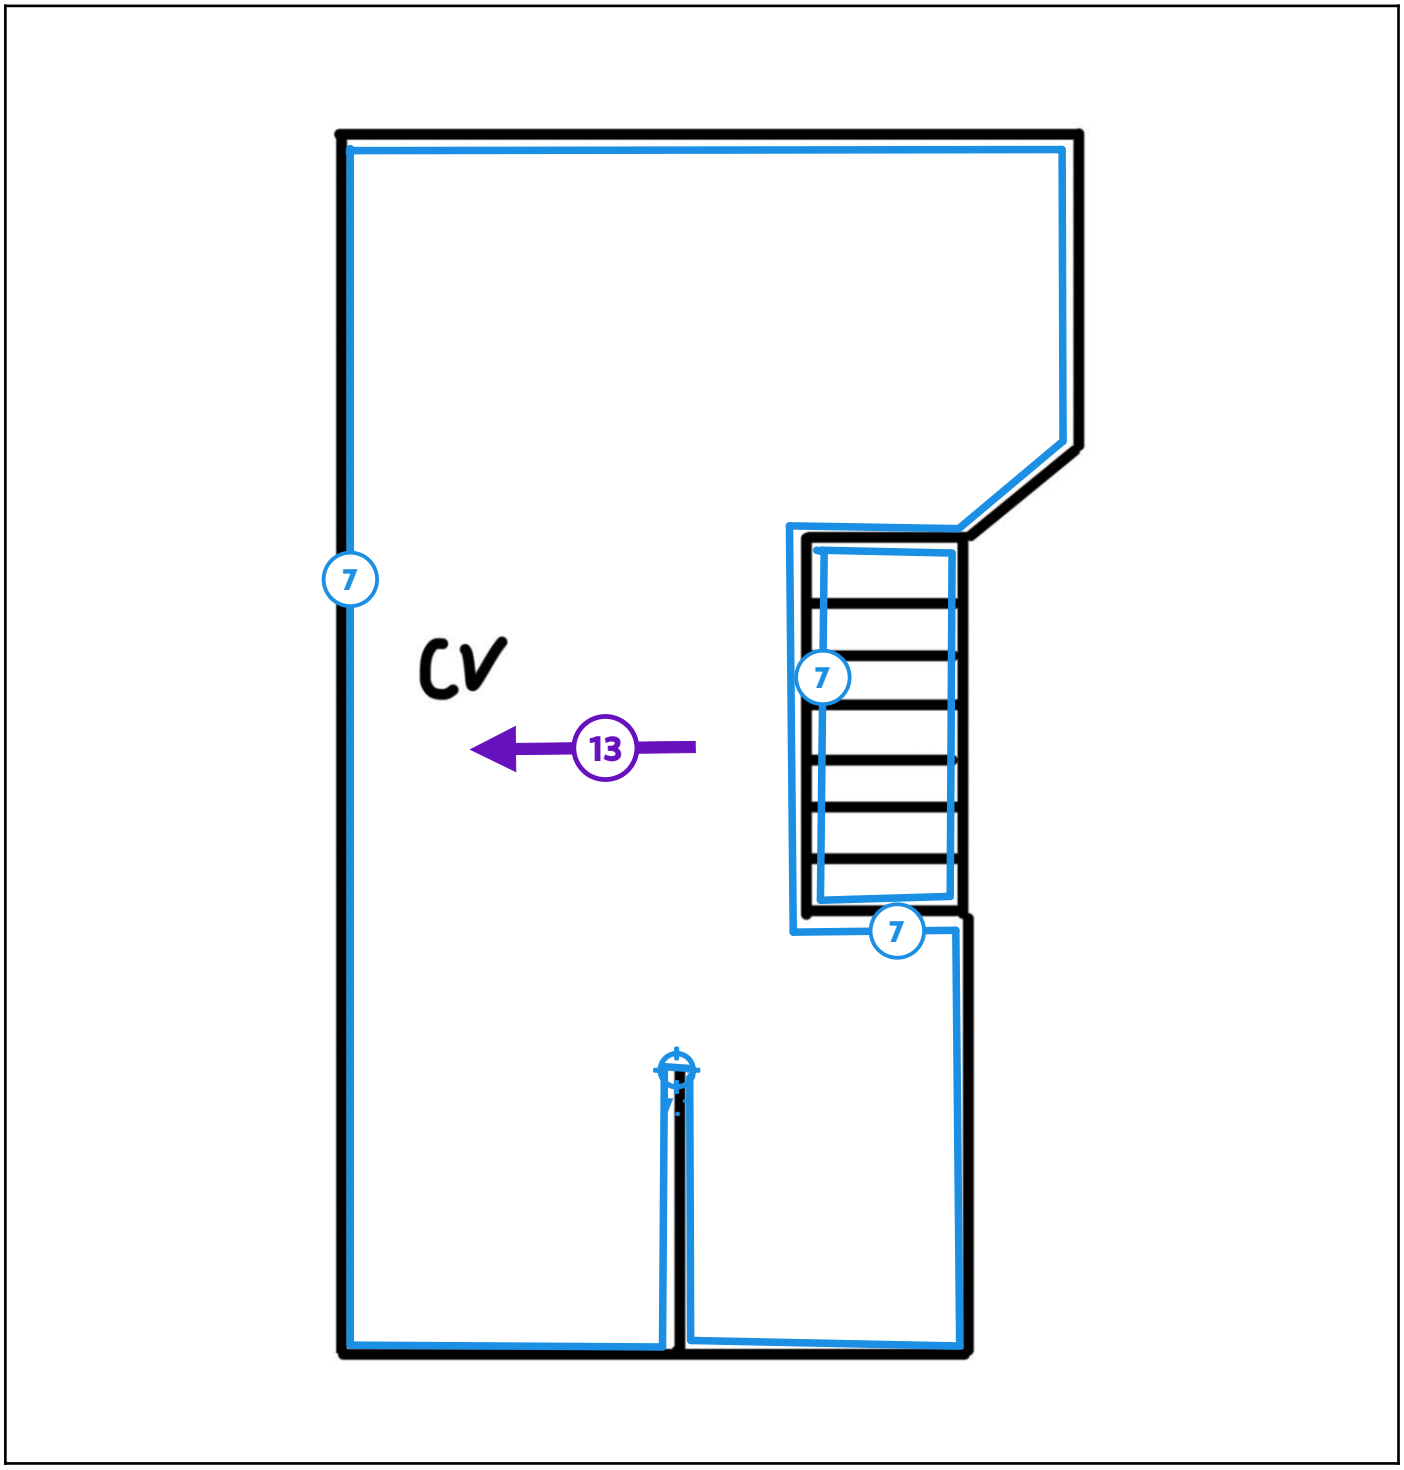
Plan 1.8: Talingpark

Beschrijving	Type	Actie
7. Muurpleister	Geen asbest	-
7.1 Code: 1	Mengmonster	-

13. Cv	Overige ruimte of materiaal	-

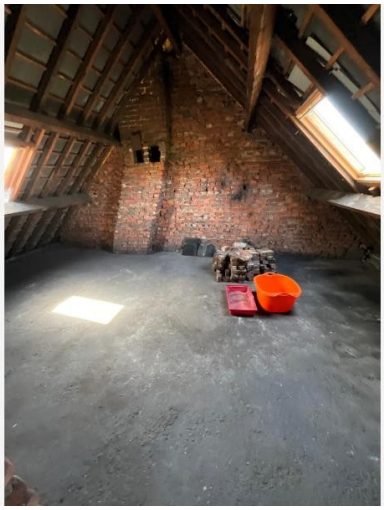
Fiche 1: Asbestcement afval

Asbestmateriaal - afvalstof

Het asbestmateriaal valt onder de mijlpaal van 2040.

Dringend verwijderen

Beschrijving	Asbestcement afval
Type afvalstof	Betreft stock-voorraad of gedemonteerde asbestmaterialen
Aanwezige resten	Geen resten aanwezig
Omgeving	Binnen
Primaire drager	Vloer
Asbestmaterialen	• Dak- en gevelbekleding - Lei, shingle
Bindmiddel van asbestmateriaal	Cement
Gebondenheid op basis van bindmiddel	Hecht
Hoeveelheid (gewicht - aantal)	• 5,00 kg - 1 stuk
Totaal gewicht	5,00 kg
Eenvoudig bereikbaar	Ja
Identificatiemethode	De asbestdeskundige beoordeelt het materiaal als asbestverdacht en dus asbesthoudend, en dit zonder monstername.
Opmerking	De vermelde hoeveelheid betreft een beredeneerde raming. Er worden geen rechten verleend aan deze hoeveelheid.

- Verwijder het asbestafval.
- Voer bijkomende staalname(s) uit.

- Eenvoudige handelingen: mag via doe-het-zelf of door werknemer(s) met opleidingsattest eenvoudige handelingen
  EH via doe-het zelf.

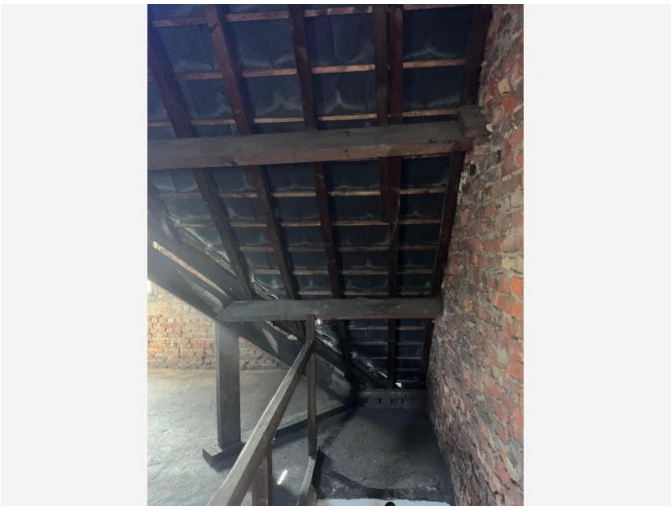
Fiche 2: Dakleien (met staalname)

Asbestmateriaal

Het asbestmateriaal valt onder de mijlpaal van 2034.

Eindbeoordeling materiaalrisico	Verhoogd materiaalrisico en/of verhoogde kans op vezelvrijgave

Gebondenheid	Categorie 1: hechtgebonden in oorsprong
Asbestsoort (vezeltype)	Alleen chrysotiel aanwezig
Asbestconcentratie	Laag (< 50%)
Afschermingsgraad van het gehele materiaal	Geheel of deels vrij aan de binnenlucht, maar geen contact met binnenluchtstromen
Toestand van het materiaal	Matig beschadigd, matig verweerd

#	Type	Referentie	Resultaat
2.1	Puntmonster	3	Chrysotiel

Beschrijving	Dakleien (met staalname)
Omgeving	Grenst aan binnen- en buitenlucht
Primaire drager	Schuin dak
Asbestmateriaal	Dak- en gevelbekleding - Lei, shingle
Bindmiddel van asbestmateriaal	Cement
Gebondenheid op basis van bindmiddel	Hecht
Hoeveelheid (oppervlakte - aantal)	• 150,00 m^2 - 1 stuk
Totale oppervlakte	150,00 m^2
Eenvoudig bereikbaar	Ja
Bevestigingswijze	• Geklemd • Genageld, geniet
Identificatiemethode	Een monstername door de asbestdeskundige met laboanalyse door een asbestlabo.
Destructieve handeling voor identificatie	Nee
Opmerking	Er werd een staal genomen aan een uitstekend stuk waardoor de waterdichtheid van de dakbedekking niet in het gedrang komt. De vermelde oppervlaktes, diktes en volumes betreffen een beredeneerde schatting. Er worden geen rechten verleend aan deze oppervlaktes/diktes/volumes.

- Verwijder dit asbestmateriaal zo snel mogelijk. Volg de toestand goed op.
- Hemelwater dat afspoelt van asbestcement daken of gevels kan asbestdeeltjes bevatten. Gebruik het enkel voor gesloten circuits (bv. spoelen toiletten). Reinig na het vervangen van het dak of de gevel de dakgoten en regenwaterput of -ton om asbesthoudend sediment of slib te verwijderen

- Eenvoudige handelingen: mag via doe-het-zelf of door werknemer(s) met opleidingsattest eenvoudige handelingen
  EH via doe-het zelf Standaard dragen van de nodige wegwerp beschermingsmiddelen FFP 3 masker , handschoenen en tyvec CAT III type 5-6 , afwasbaar schoeisel Indien mogelijk de ondervloer afdekken , leien voorzichtig verwijderen, extra fixeren, niet breken , niet gooien, onmiddellijk verpakken of voorzichtig in container met asbest bag plaatsen. Voldoende benevelen/bevochtigen tijdens de duur van de werken. Gebruik geen stortkokers. Voor hechtgebonden toepassingen: Bij verwijdering door doe-het-zelf moet men dit afval dubbel en luchtdicht verpakt aandienen bij het gemeentelijk recyclagepark. Men raadpleegt best op voorhand de voorwaarden van het recyclagepark. Indien leien in slechte staat zijn en kans bestaat op breken : Eenvoudige handeling opgeleid personeel , alle werknemer(s) moeten wel beschikken over een opleidingsattest eenvoudige handelingen 8u Zie ook link Zie https://ovam.vlaanderen.be/wie-mag-wat-

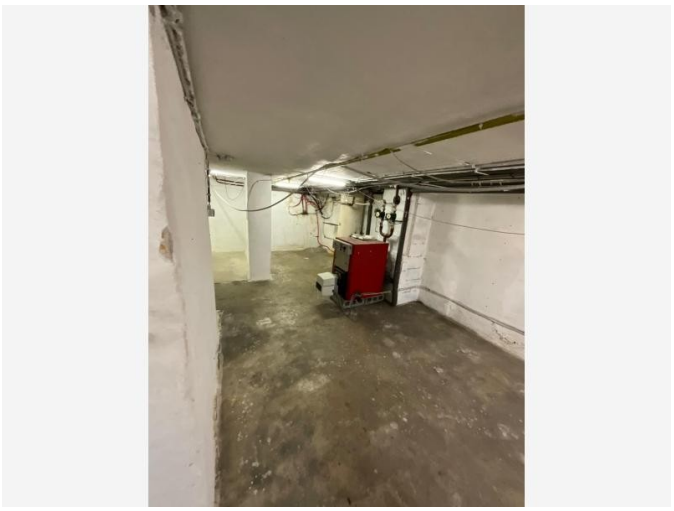
Beschrijving	Notitie	Terug te vinden op plannen
Fiche 13: Cv	De buitenkant van de ketel werd visueel gecontroleerd, er werden geen verdachte materialen aangetroffen. Laat de binnenkant controleren door een erkend technieker (asbest 8u opleiding)	Plan 1.8: Talingpark

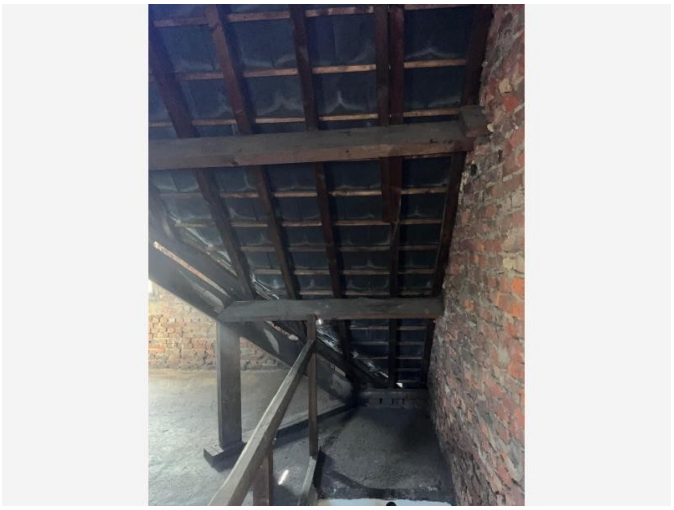
Beschrijving	Notitie	Terug te vinden op plannen
Fiche 14: Geen onderdak	Het dak werd gecontroleerd (de zolder). Er is geen verdacht onderdak vastgesteld . Deze handeling is een steekproef , er is geen garantie dat het volledige dak met éénzelfde materiaal is opgebouwd. Dit kan enkel via destructief onderzoek vastgesteld worden.	Plan 1.1: Dak
Fiche 15: Geen lift aanwezig	-	-
Fiche 16: Geen leidingisolatie aanwezig	-	-
