Asbestinventarisattest

Moskoeylaan 9A, 2960 Brecht

Attestnummer : **20261014-000407.000**
Uitgegeven op : **14.10.2026**
Geldig tot : **Onbeperkt** (tenzij de toestand wijzigt)

Asbestveilig (maar mogelijk niet asbestvrij)

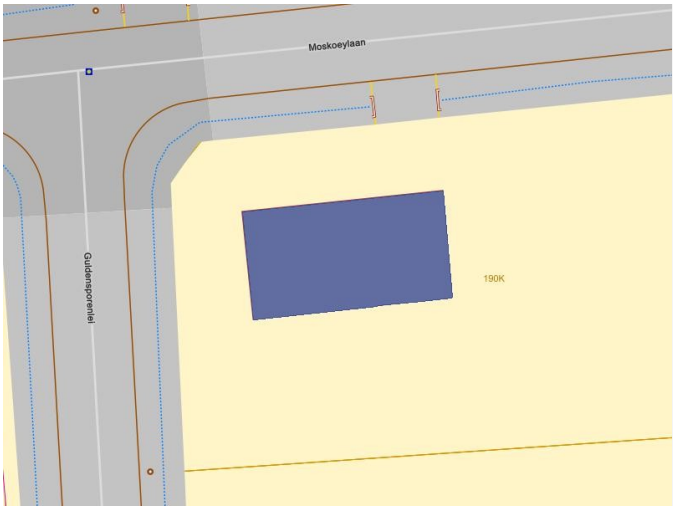
Zone 1: Hoofdgebouw

0 Asbestmaterialen

2 Adviezen

1 Geen asbest

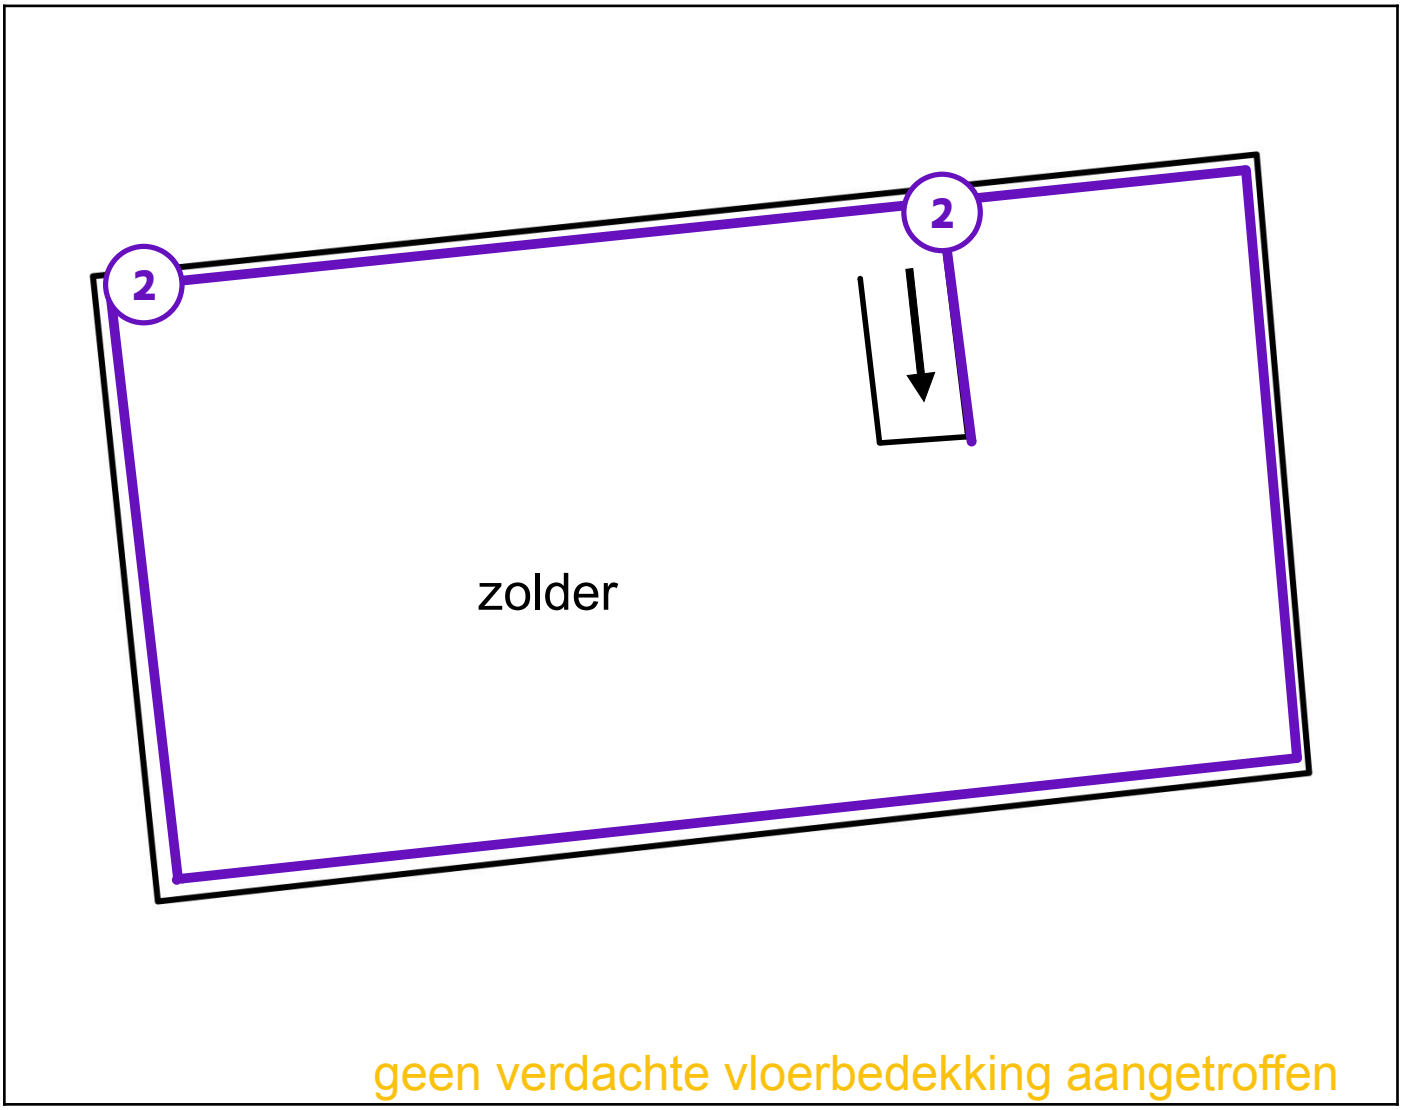
Plan 1.1: Zolder

Beschrijving	Type	Actie
1. Vloerbedekking - Niet verdacht	Advies	-
2. Valse wand(en)/voorzetwand(en) - Gipskarton-Pvc-hout	Advies	-

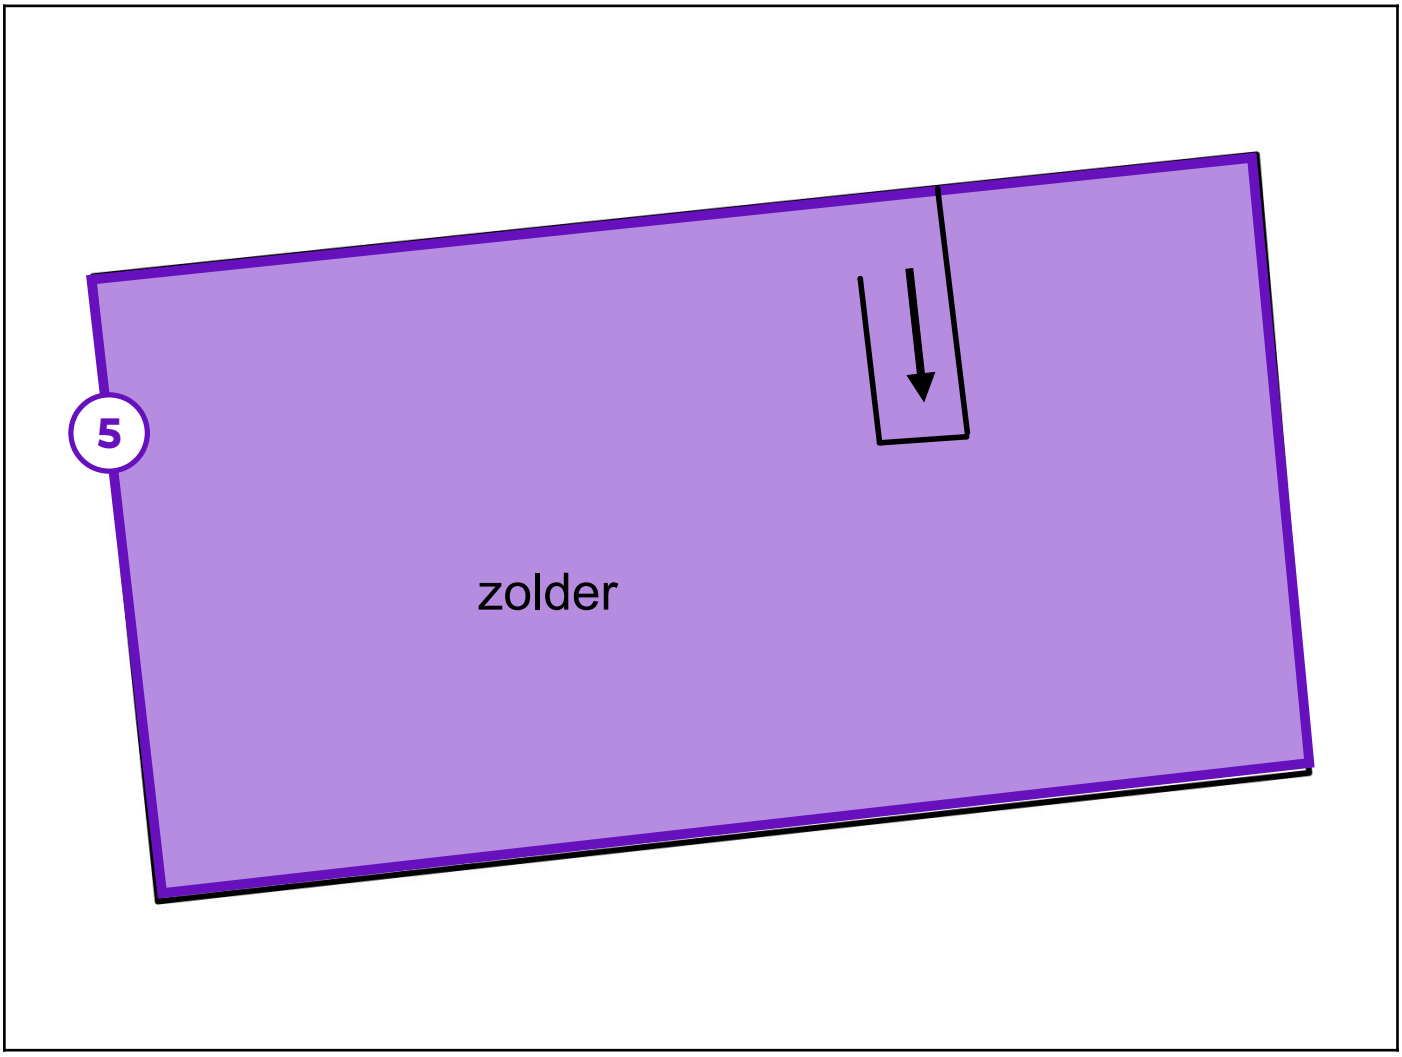
Plan 1.2: Zolder

Beschrijving	Type	Actie
5. Plafondafwerking in gipskarton/hout/pvc	Overige ruimte of materiaal	-

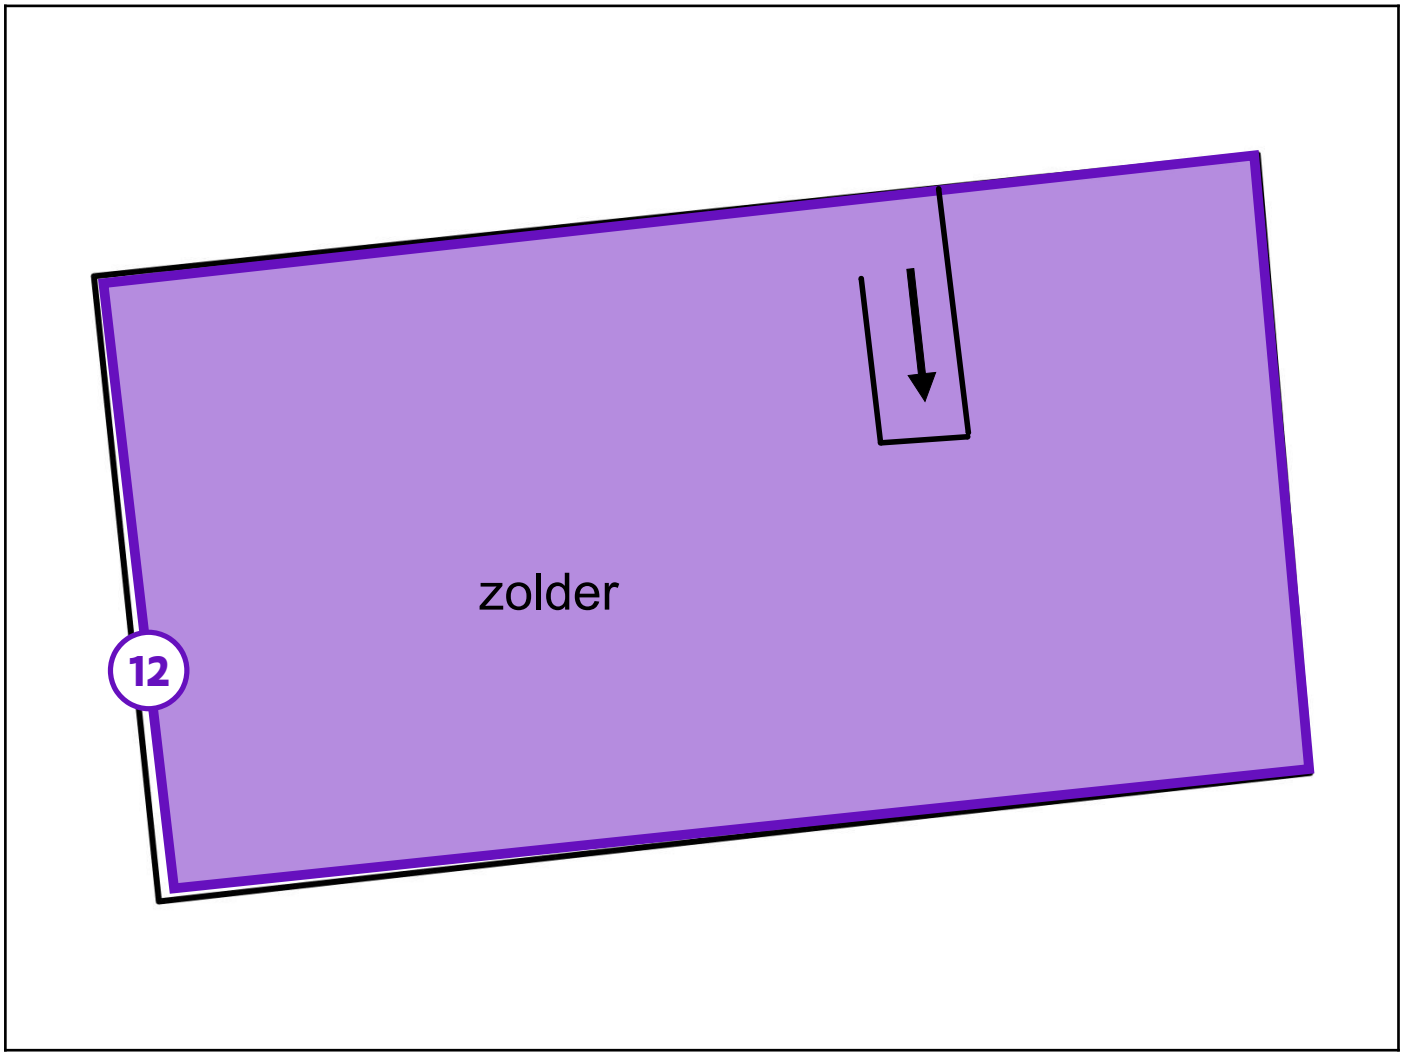
Plan 1.3: Onderdak

Beschrijving	Type	Actie
12. Onderdak - niet verdacht	Overige ruimte of materiaal	-

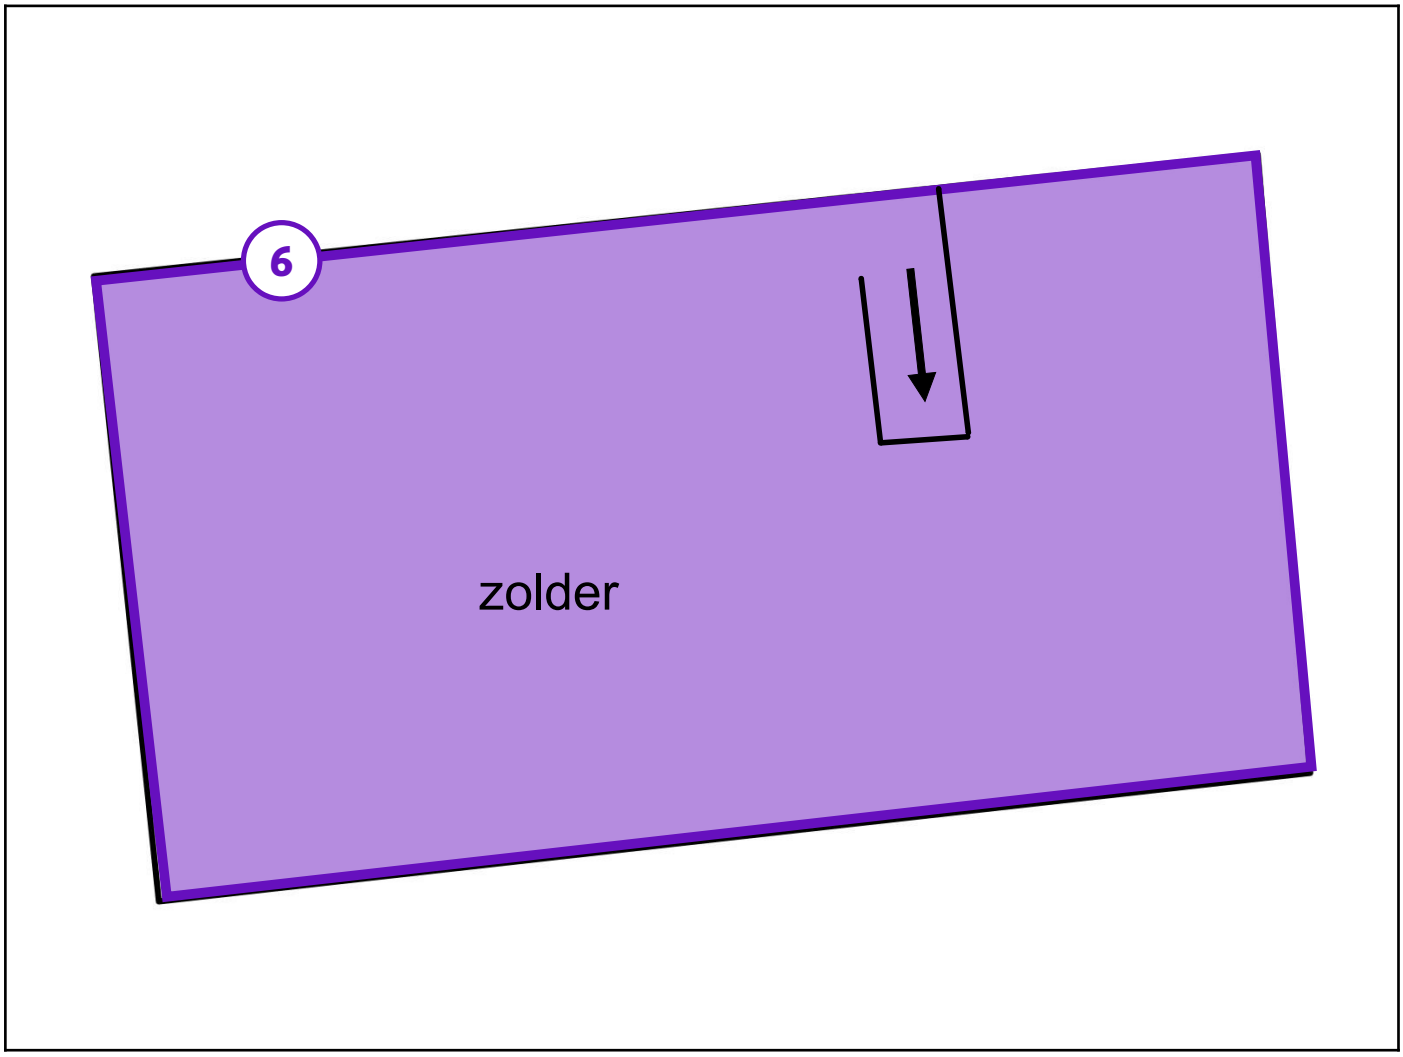
Plan 1.4: Dakbedekking

Beschrijving	Type	Actie
6. Dakbedekking - niet verdacht	Overige ruimte of materiaal	-

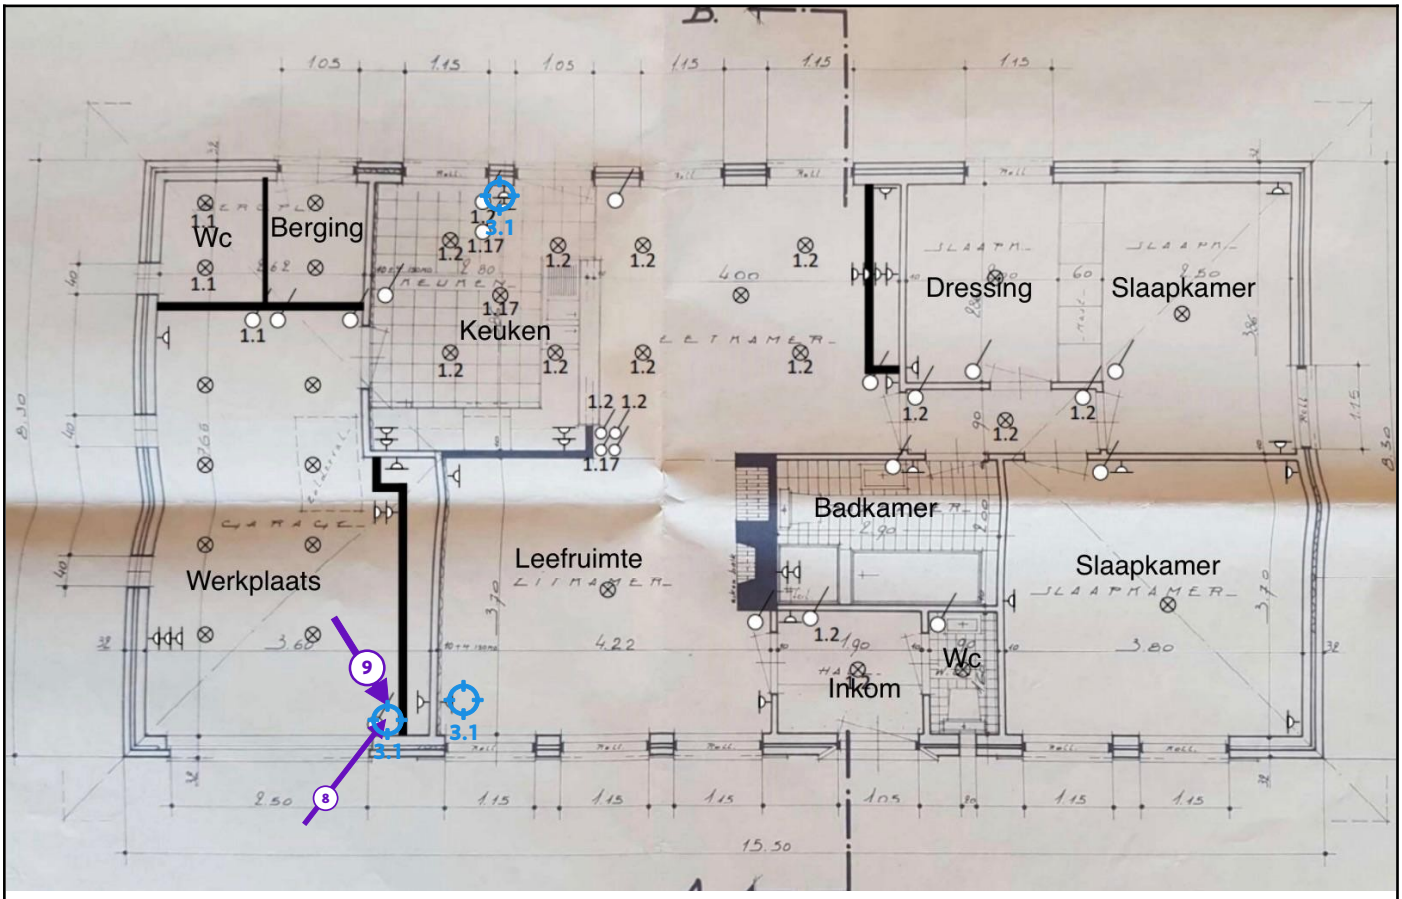
Plan 1.5: Gelijkvloers

geen verdachte vloerbedekking aangetroffen
geen verdachte kit aanwezig
alle muren bevatten pleisterwerk

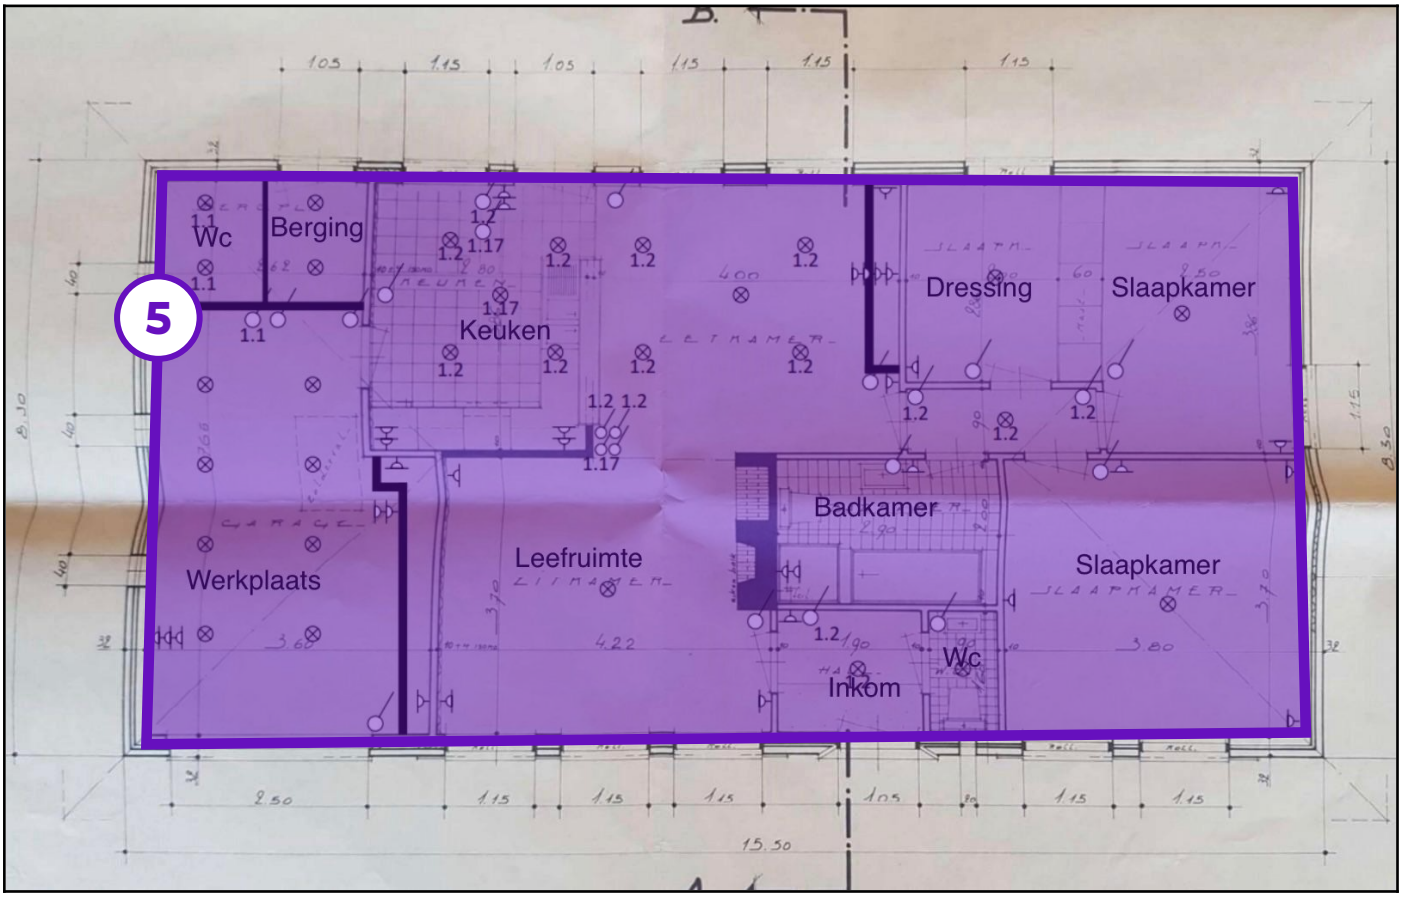
Plan 1.6: Gelijkvloers

Beschrijving	Type	Actie
5. Plafondafwerking in gipskarton/hout/pvc	Overige ruimte of materiaal	-

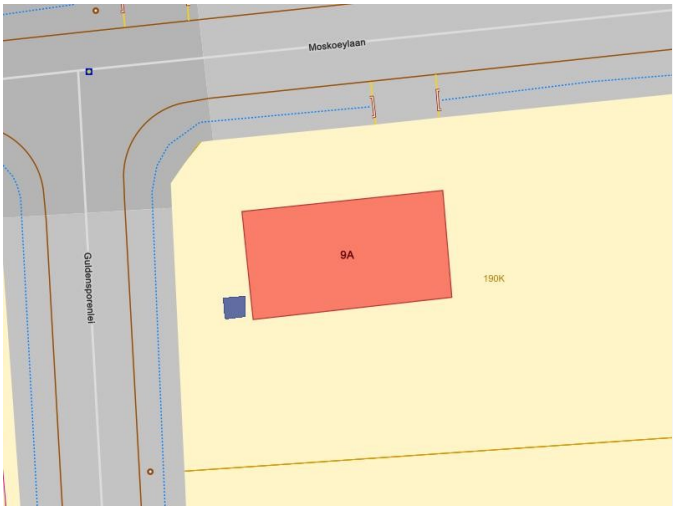
Zone 2: Tuinhuis

0 Asbestmaterialen

1 Geen asbest

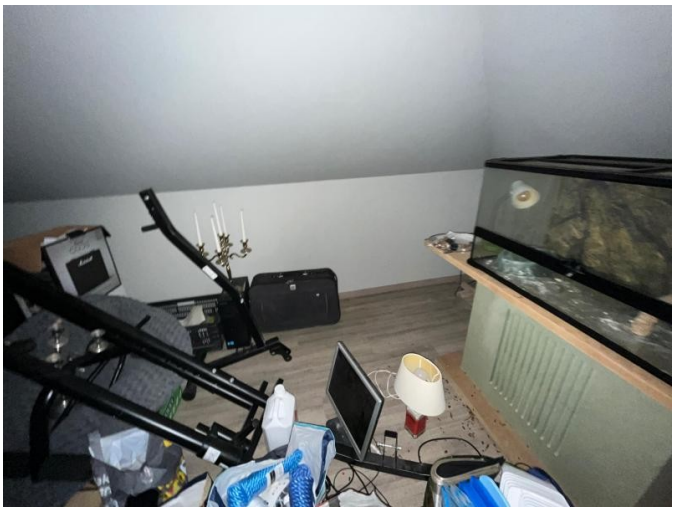
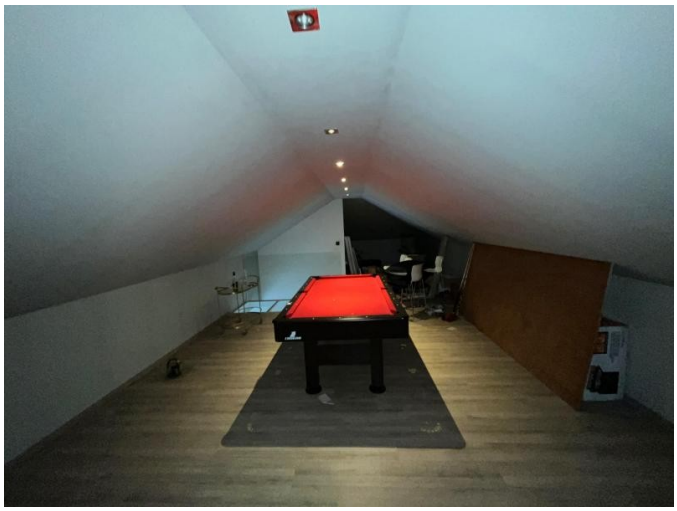
Fiche 2: Valse wand(en)/voorzetwand(en) - Gipskarton-Pvc-hout

De valse wand(en)/voorzetwand(en) bestaat(bestaan) uit niet-asbestverdachte gipskartonplaten/hout-/pvc platen. Zonder destructie is het niet mogelijk om na te gaan of er asbestverdachte materialen aanwezig zijn achter de valse wand(en)/voorzetwand(en).

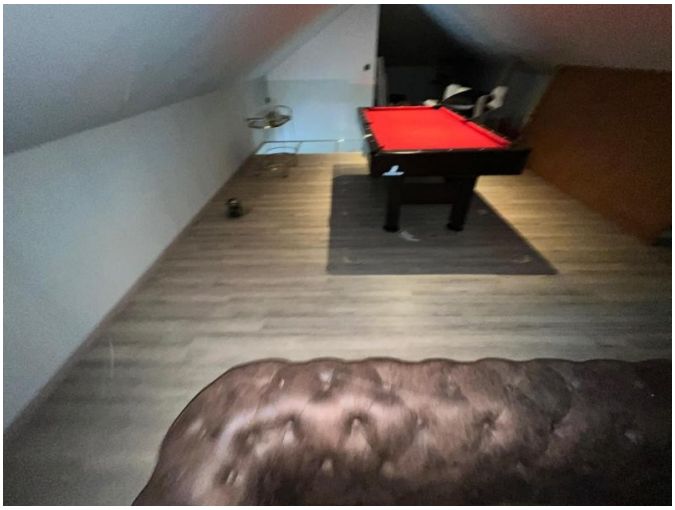
Beschrijving	Notitie	Terug te vinden op plannen
Fiche 5: Plafondafwerking in gipskarton/hout/pvc	Het plafond bestaat uit niet-asbestverdachte gipskartonplaten/hout-/pvc platen . Zonder destructie is het niet mogelijk om na te gaan of er asbestverdachte materialen aanwezig zijn achter de gipskartonplaten/hout-/pvc platen.	Plan 1.2: Zolder Plan 1.6: Gelijkvloers
Fiche 6: Dakbedekking - niet verdacht		Plan 1.4: Dakbedekking
Fiche 7: Afdichtingsmateriaal (mastiek,kit,...) aan schrijnwerk - Niet verdacht	-	Plan 1.5: Gelijkvloers
Fiche 8: Rookgaskanalen - niet verdacht	De materialen van rookgaskanalen zijn niet asbest verdacht.	Plan 1.5: Gelijkvloers
Fiche 9: Materialen aan de stookketel(dichtingen, isol mat,...) niet verdacht	De materialen aan de stookketel (dichtingen, isolerend materiaal,...) zijn niet asbest verdacht.	Plan 1.5: Gelijkvloers

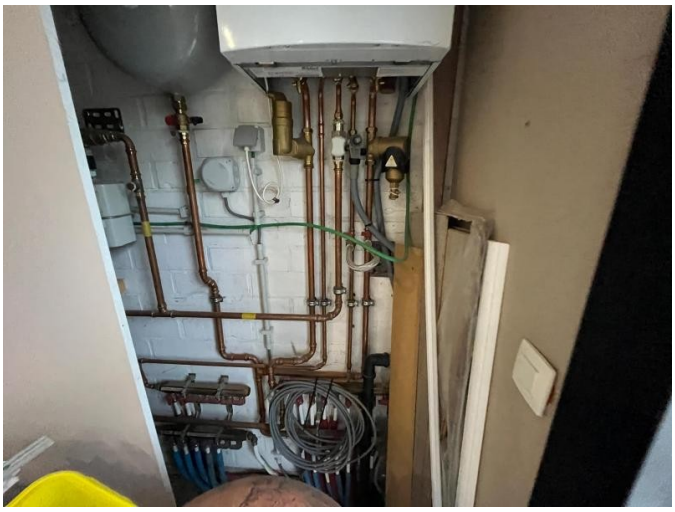
Beschrijving	Notitie	Terug te vinden op plannen
Fiche 10: Lift niet aanwezig	-	-
Fiche 11: Leidingisolatie - niet aanwezig	Geen leidingisolatie aanwezig.	-
Fiche 12: Onderdak - niet verdacht	De materialen onder de dakbedekking (onderdak,...) zijn niet asbest verdacht.	Plan 1.3: Onderdak
