Asbestinventarisattest

Brechtseweg 101, 2990 Wuustwezel

Attestnummer : **20260915-000201.000**
Uitgegeven op : **15.09.2026**
Geldig tot : **15.09.2031**

Niet-asbestveilig

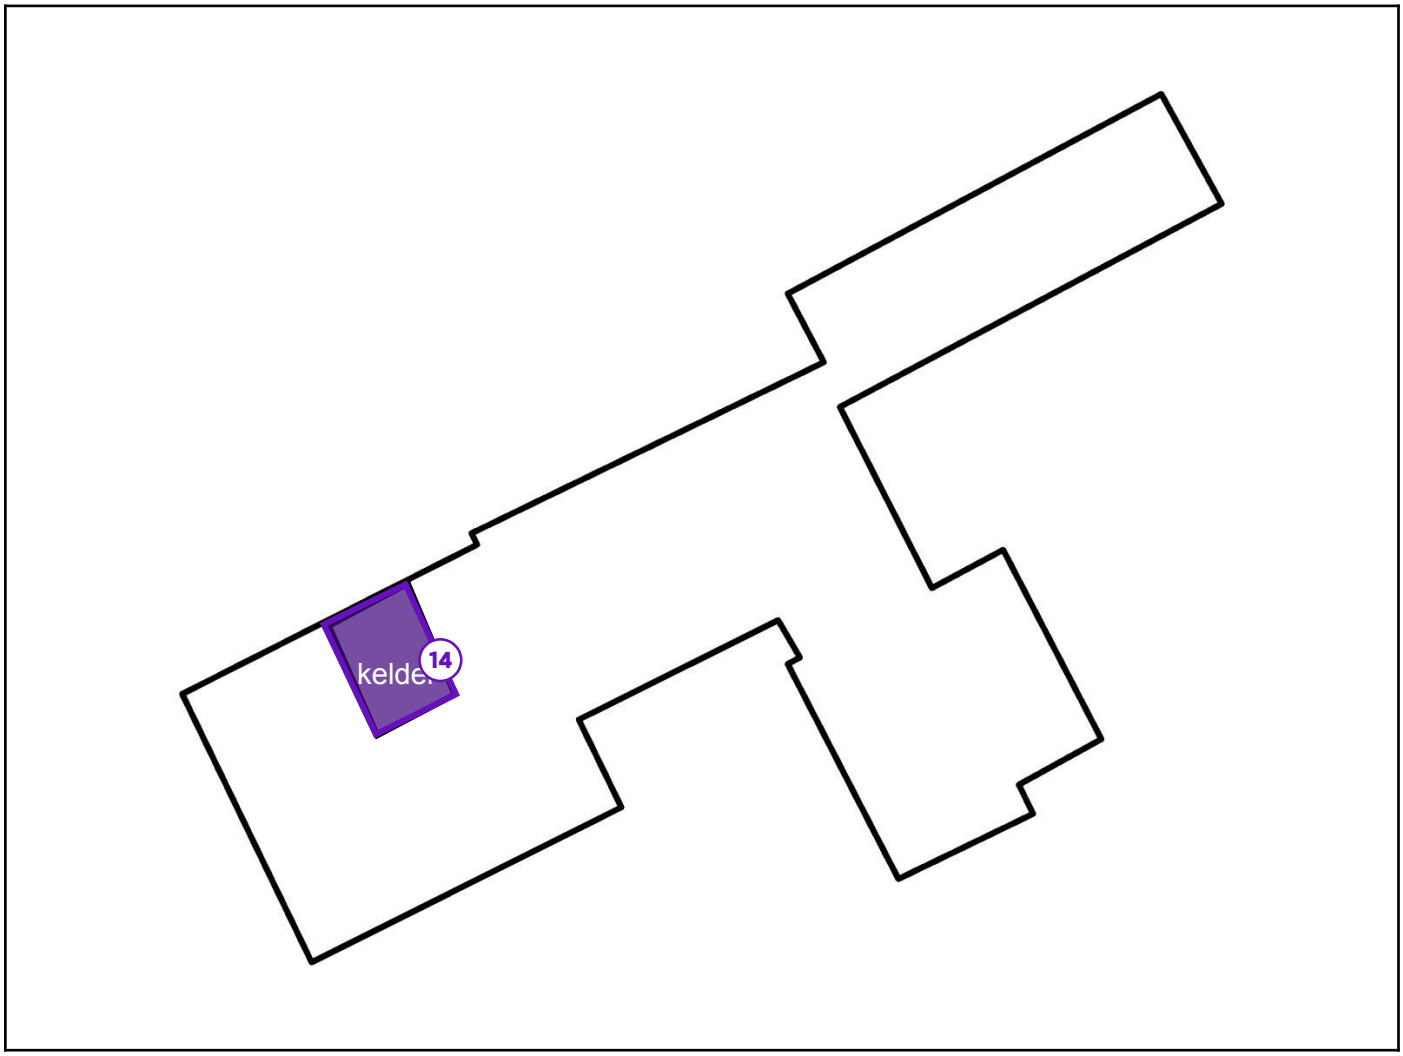
Plan 1.1: Hoofdgebouw plan

Beschrijving	Type	Actie
14. Vloertegels (niet verdacht)	Advies	-

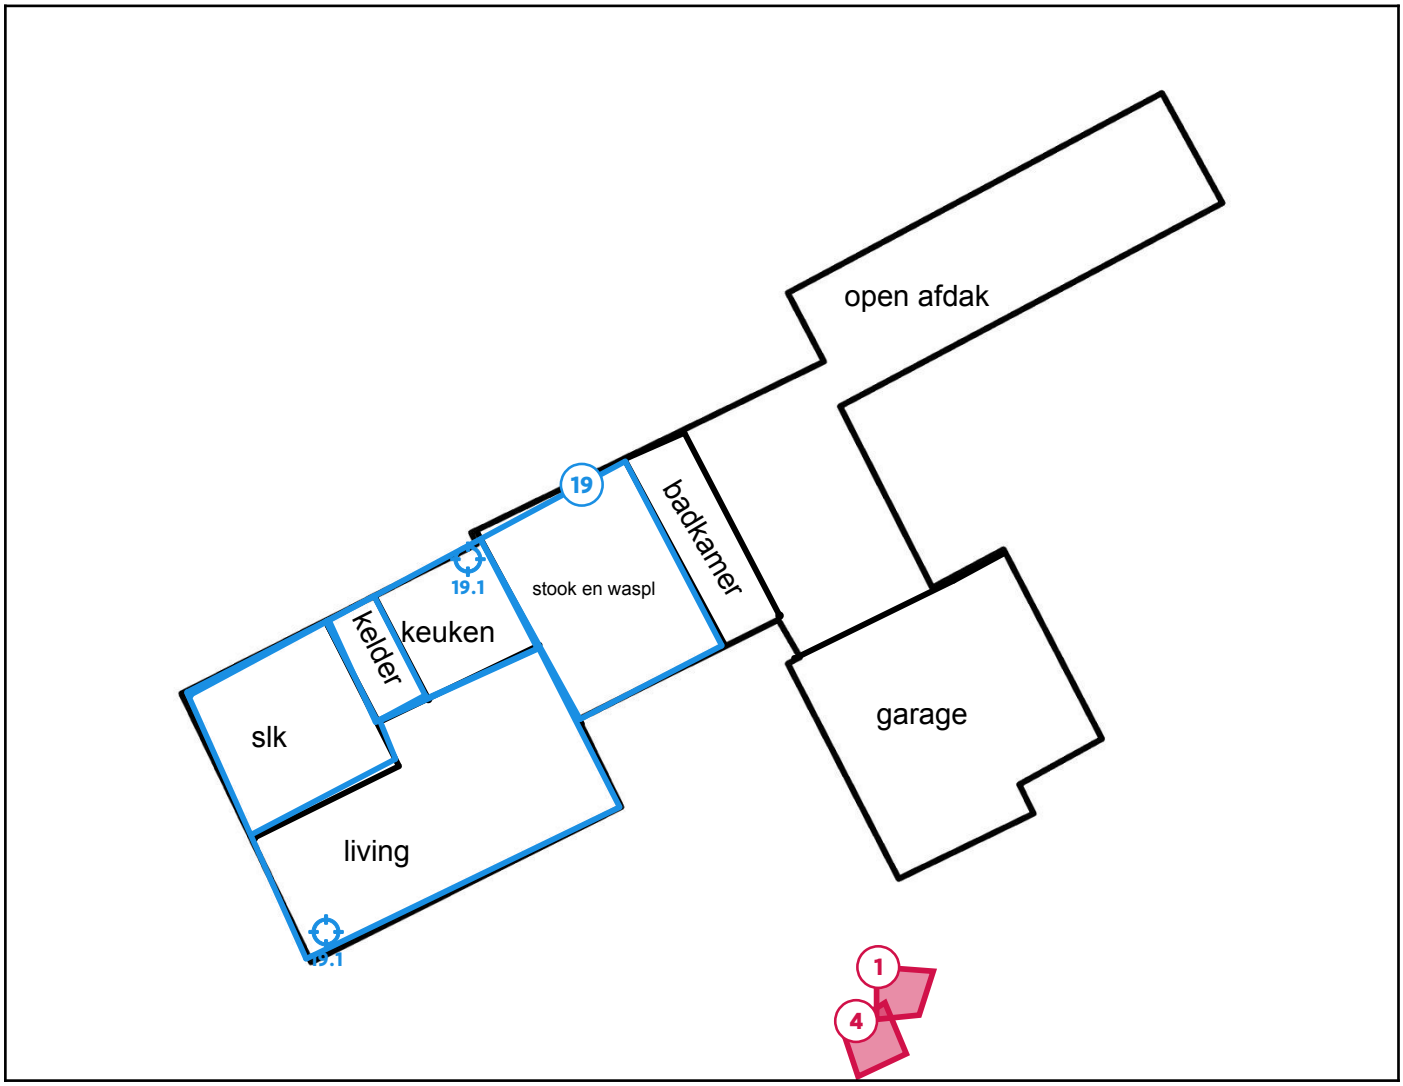
Plan 1.2: gelijkvloers

Beschrijving	Type	Actie
1. Losse buizen	Asbestmateriaal	Dringend verwijderen
4. Afval (golfplaten)	Asbestmateriaal	Dringend verwijderen
19. Pleisterwerk wanden	Geen asbest	-
19.1 Code: Mm01	Mengmonster	-

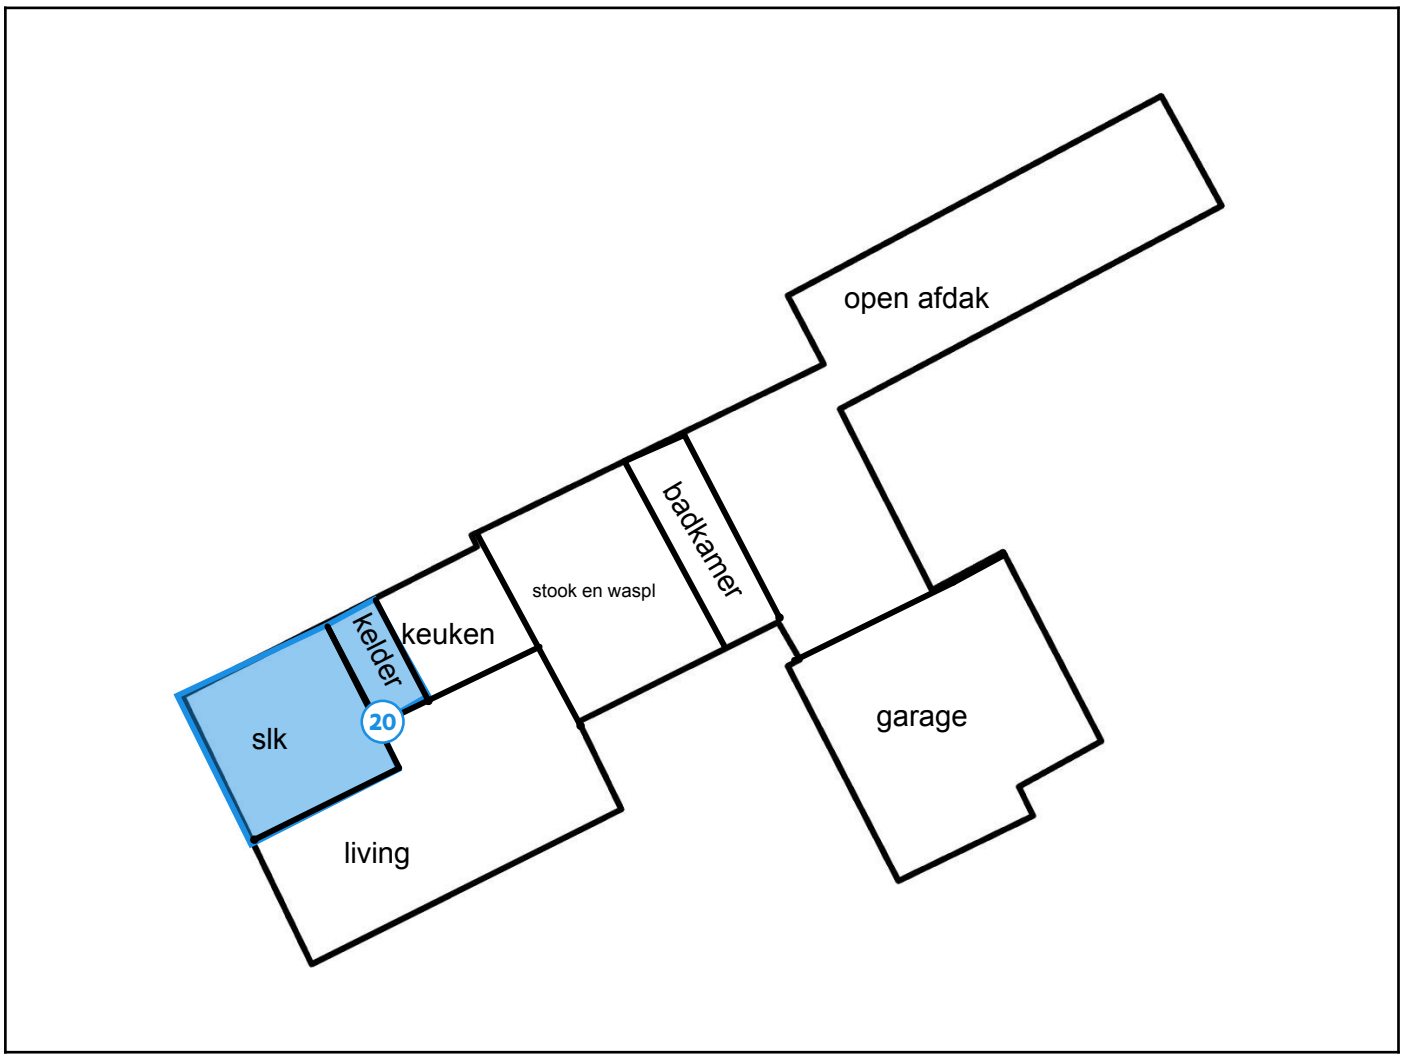
Plan 1.3: gelijkvloers kopie

Beschrijving	Type	Actie
20. Pleisterwerk plafonds	Geen asbest	-

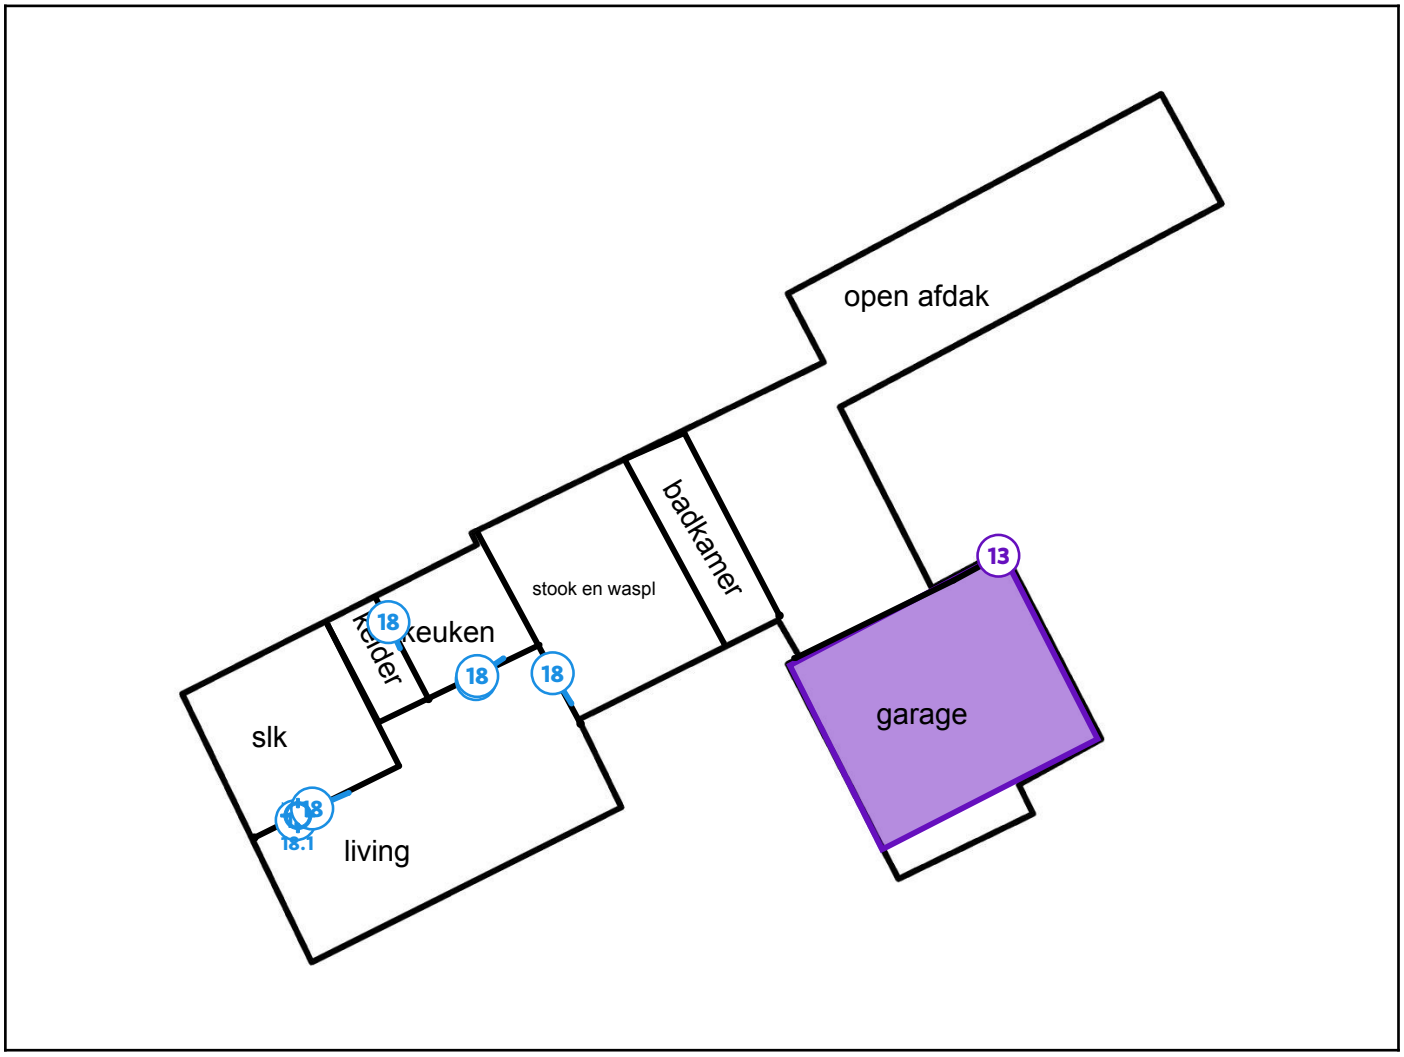
Plan 1.4: gelijkvloers kopie kopie

Beschrijving	Type	Actie
13. Garagebox	Advies	-
18. Dorpels type massal	Geen asbest	-
18.1 Code: MM04	Puntmonster	-

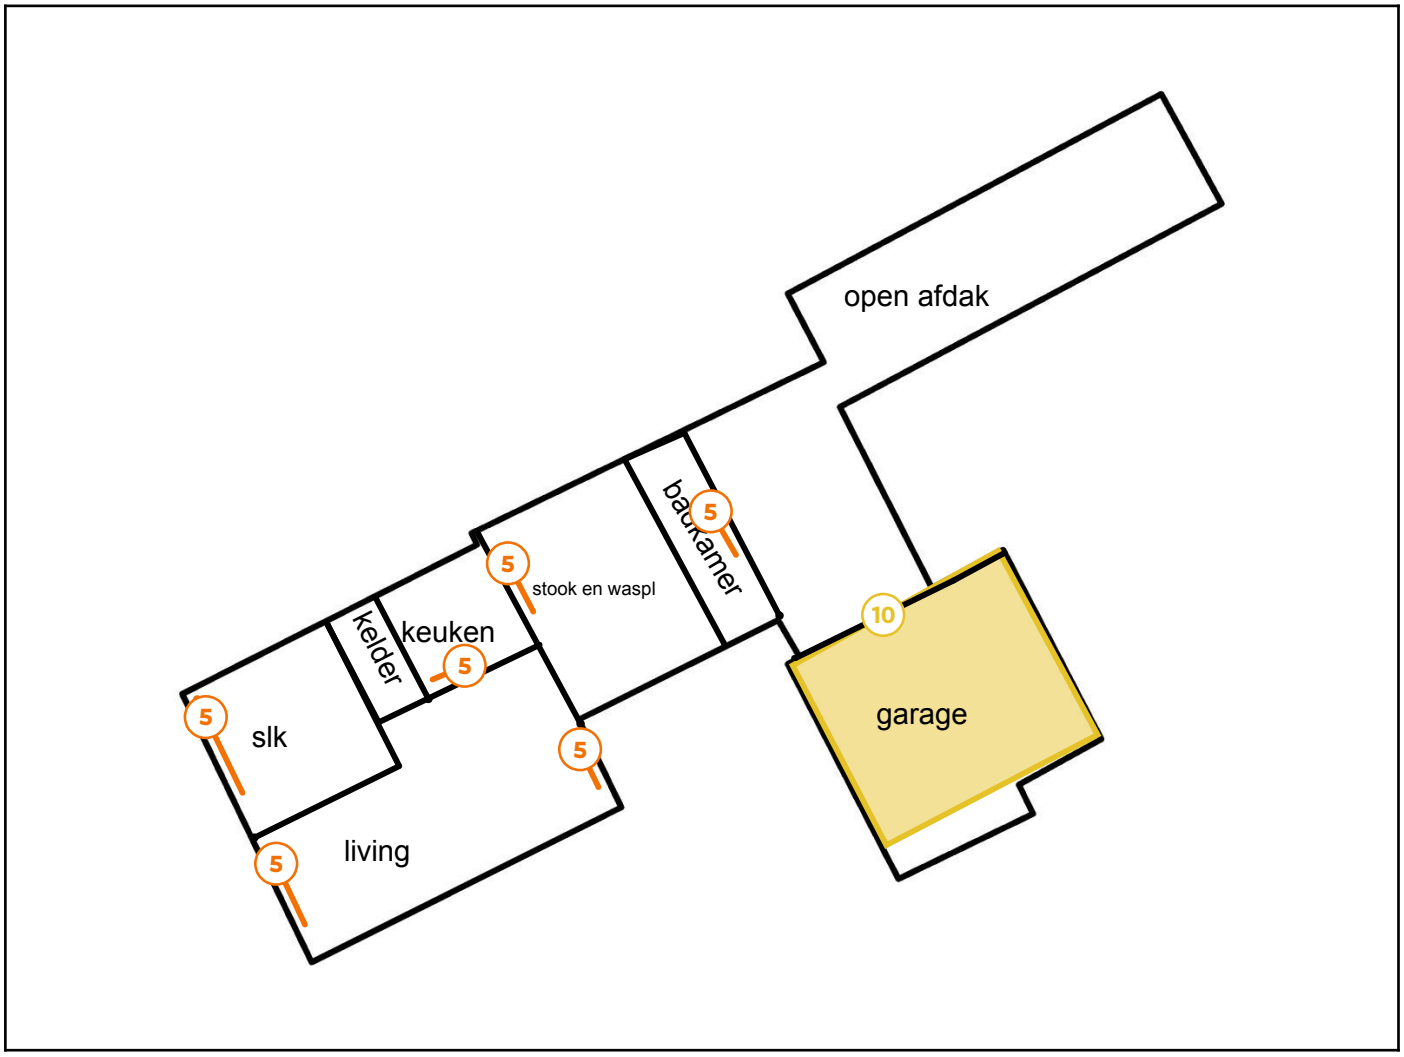
Plan 1.5: gelijkvloers kopie kopie kopie

Beschrijving	Type	Actie
5. Pakking radiatoren	Asbestmateriaal	Verwijderen
10. Roofing	Asbestmateriaal	Zorgvuldig beheren

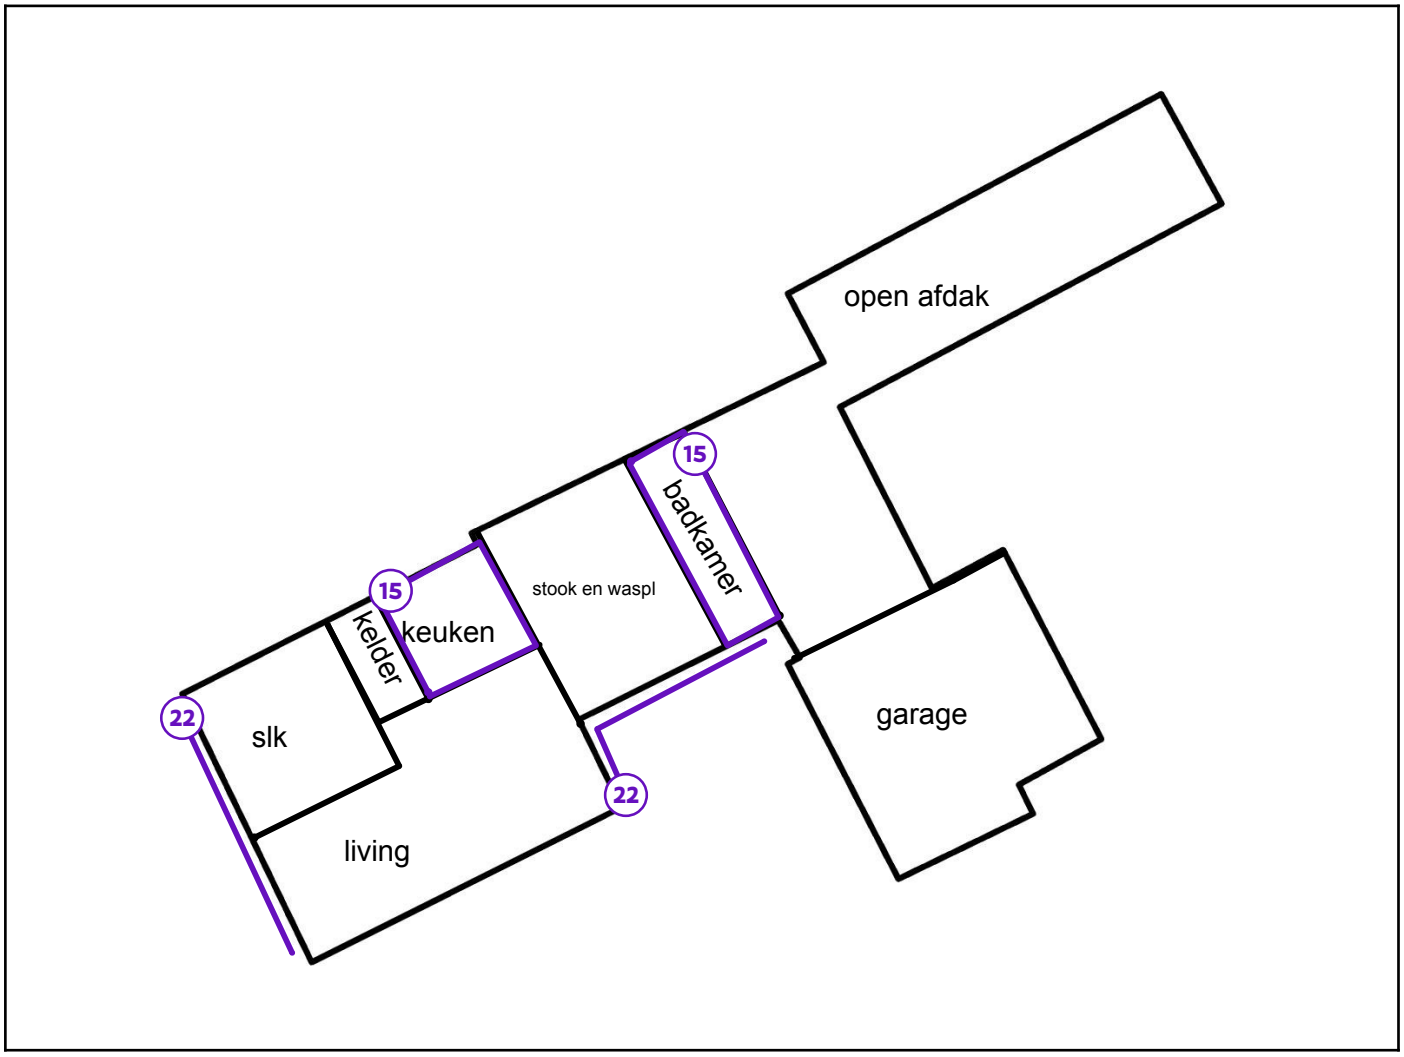
Plan 1.6: gelijkvloers kopie kopie kopie kopie

Beschrijving	Type	Actie
15. Faiencetegels (lijm)	Advies	-
22. Kit aan de ramen	Overige ruimte of materiaal	-

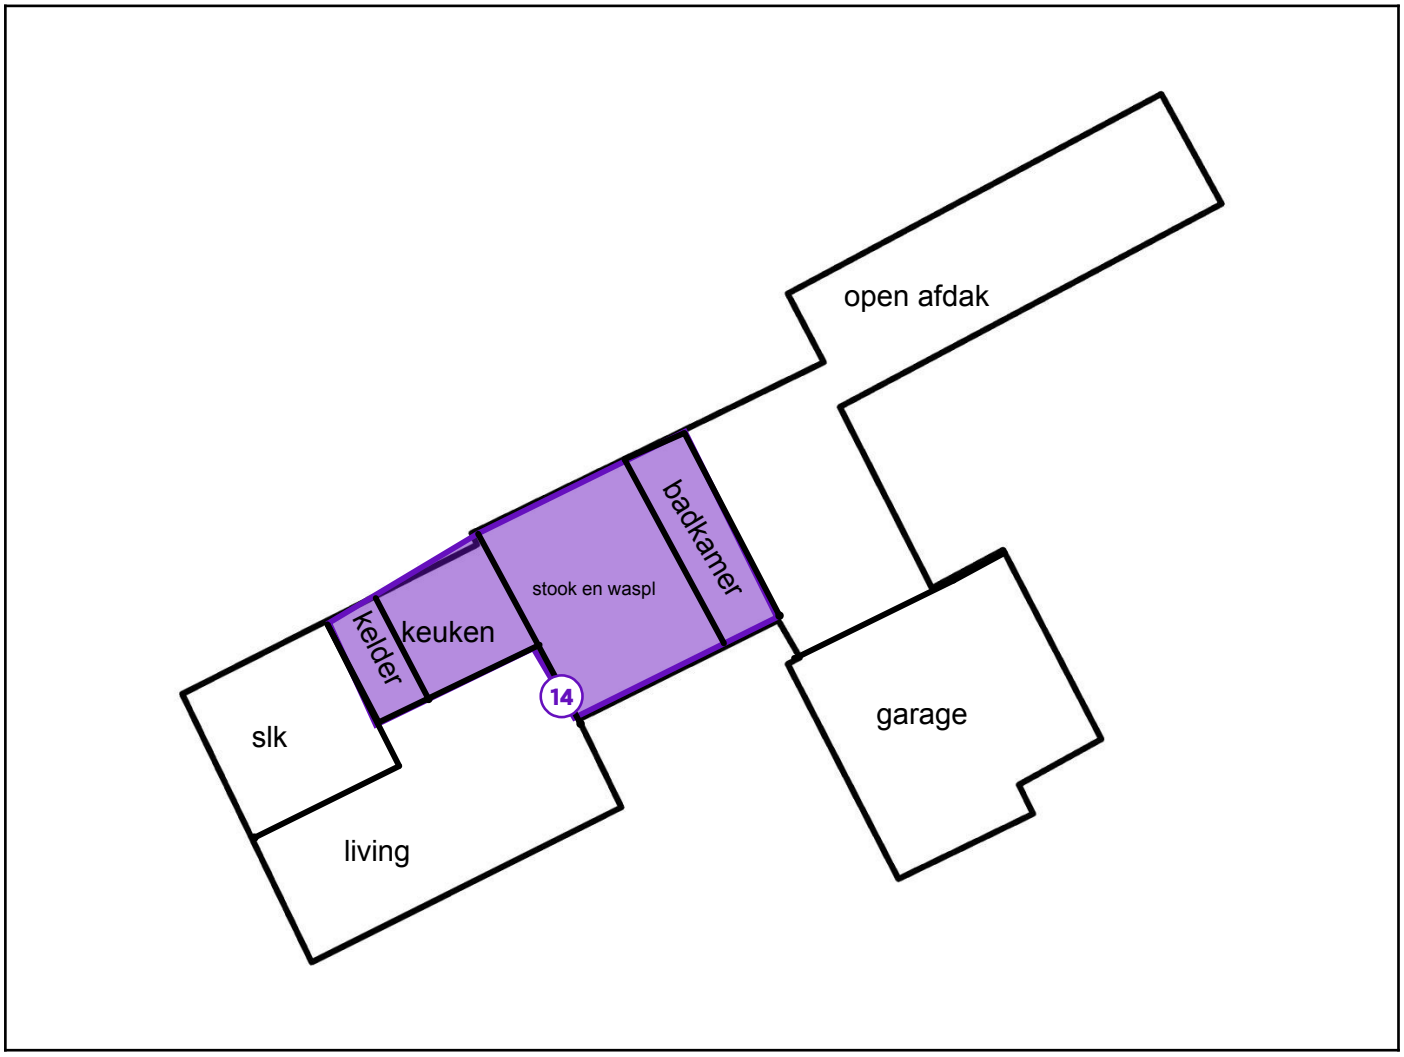
Plan 1.7: gelijkvloers kopie kopie kopie kopie kopie

Beschrijving	Type	Actie
14. Vloertegels (niet verdacht)	Advies	-

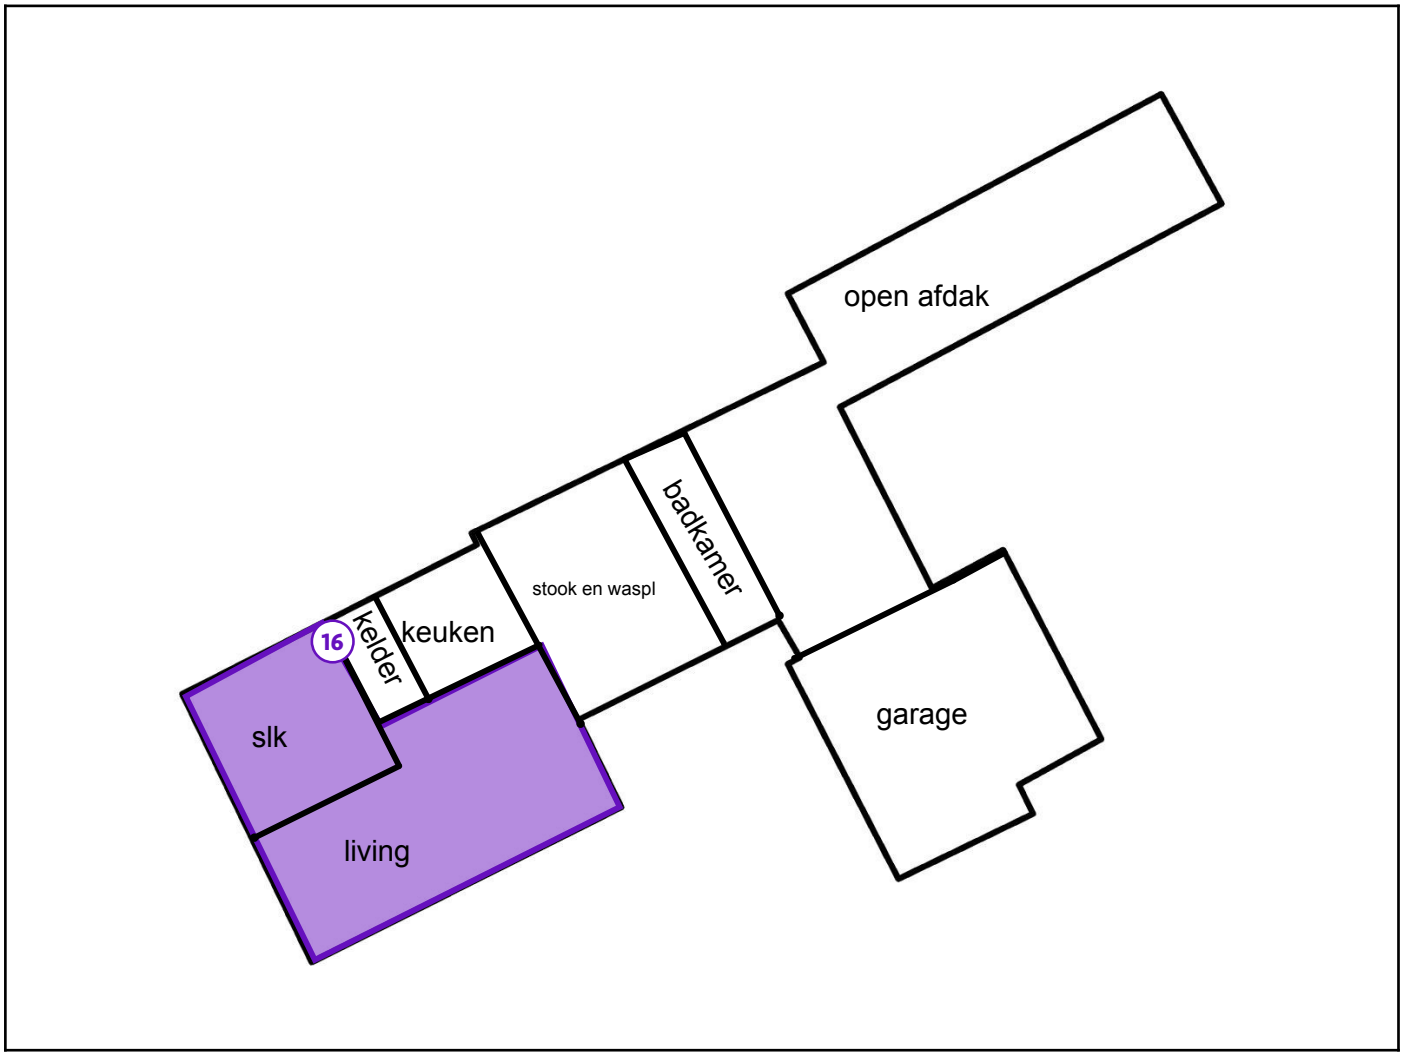
Plan 1.8: gelijkvloers kopie kopie kopie kopie kopie kopie

Beschrijving	Type	Actie
16. Laminaat / parket	Advies	-

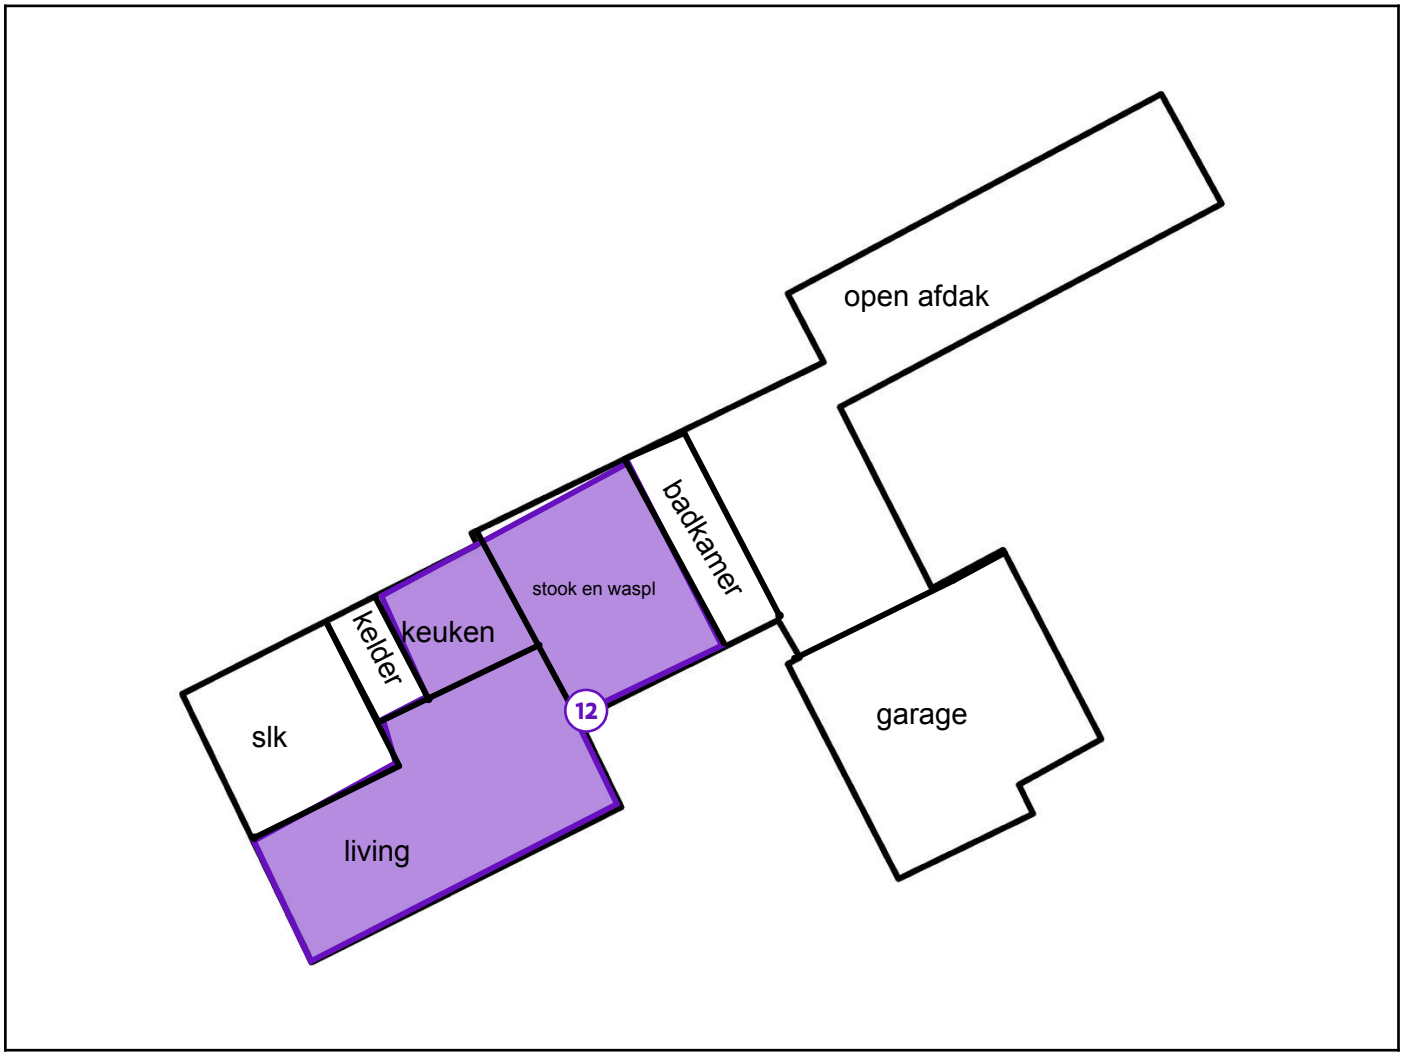
Plan 1.9: gelijkvloers kopie

Beschrijving	Type	Actie
12. Plafonds bestaande uit voorzetpanelen	Advies	-

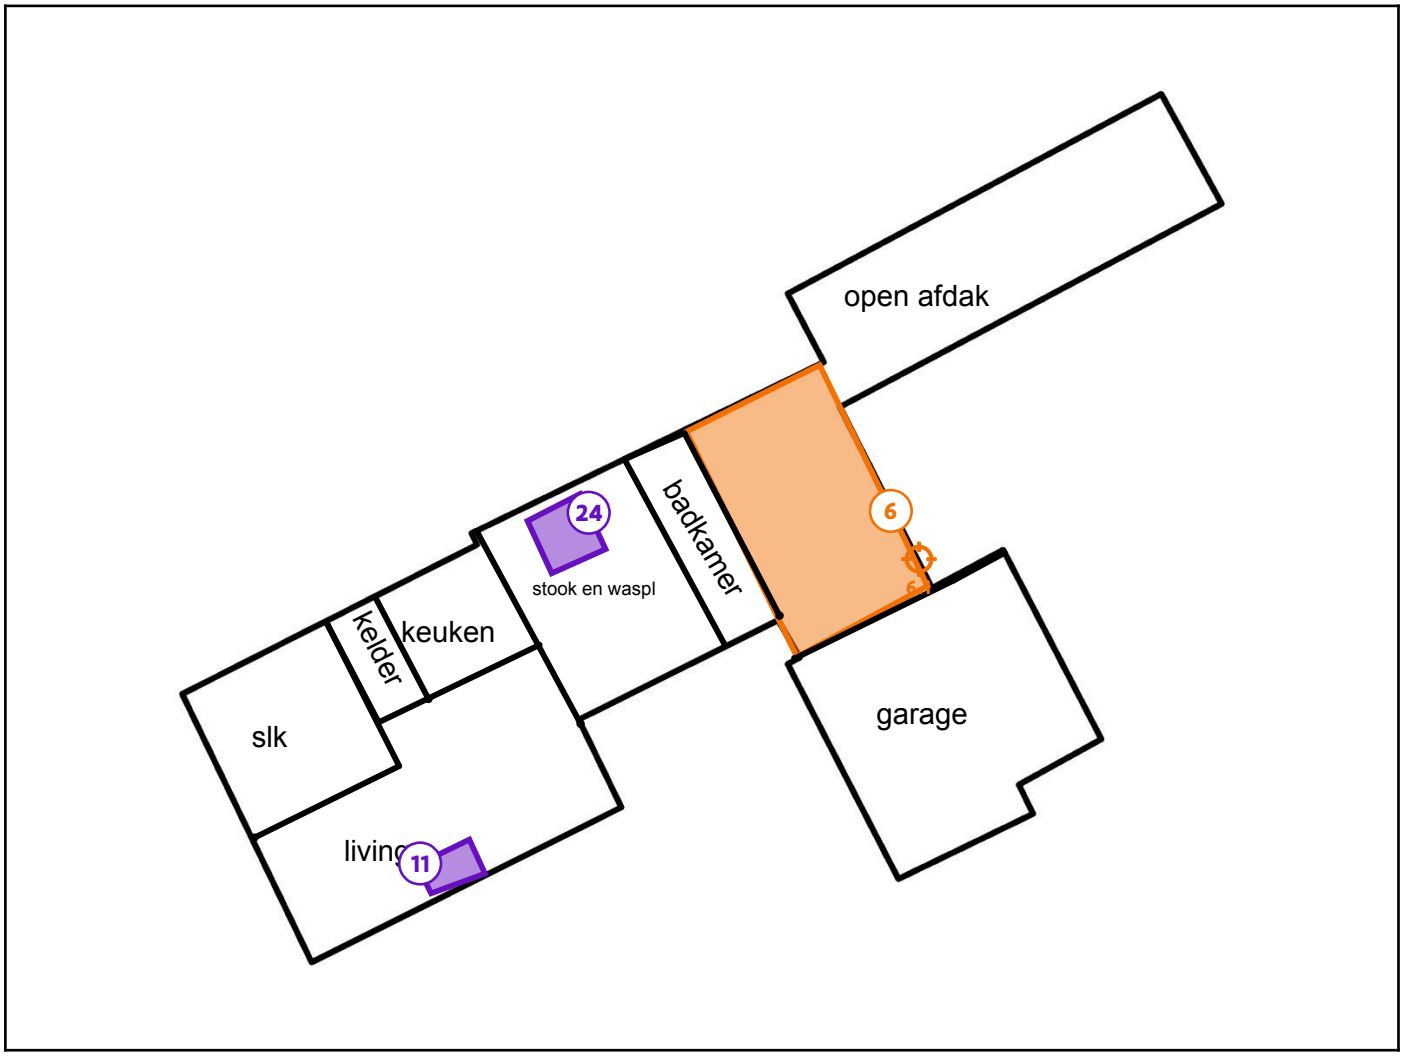
Plan 1.10: gelijkvloers

Beschrijving	Type	Actie
6. Dak bestaande uit golfplaten naast garage	Asbestmateriaal	Verwijderen
6.1 Code: mm05	Puntmonster	-
11. Schouw	Beperking	-
24. CV-ketel (niet verdacht)	Overige ruimte of materiaal	-

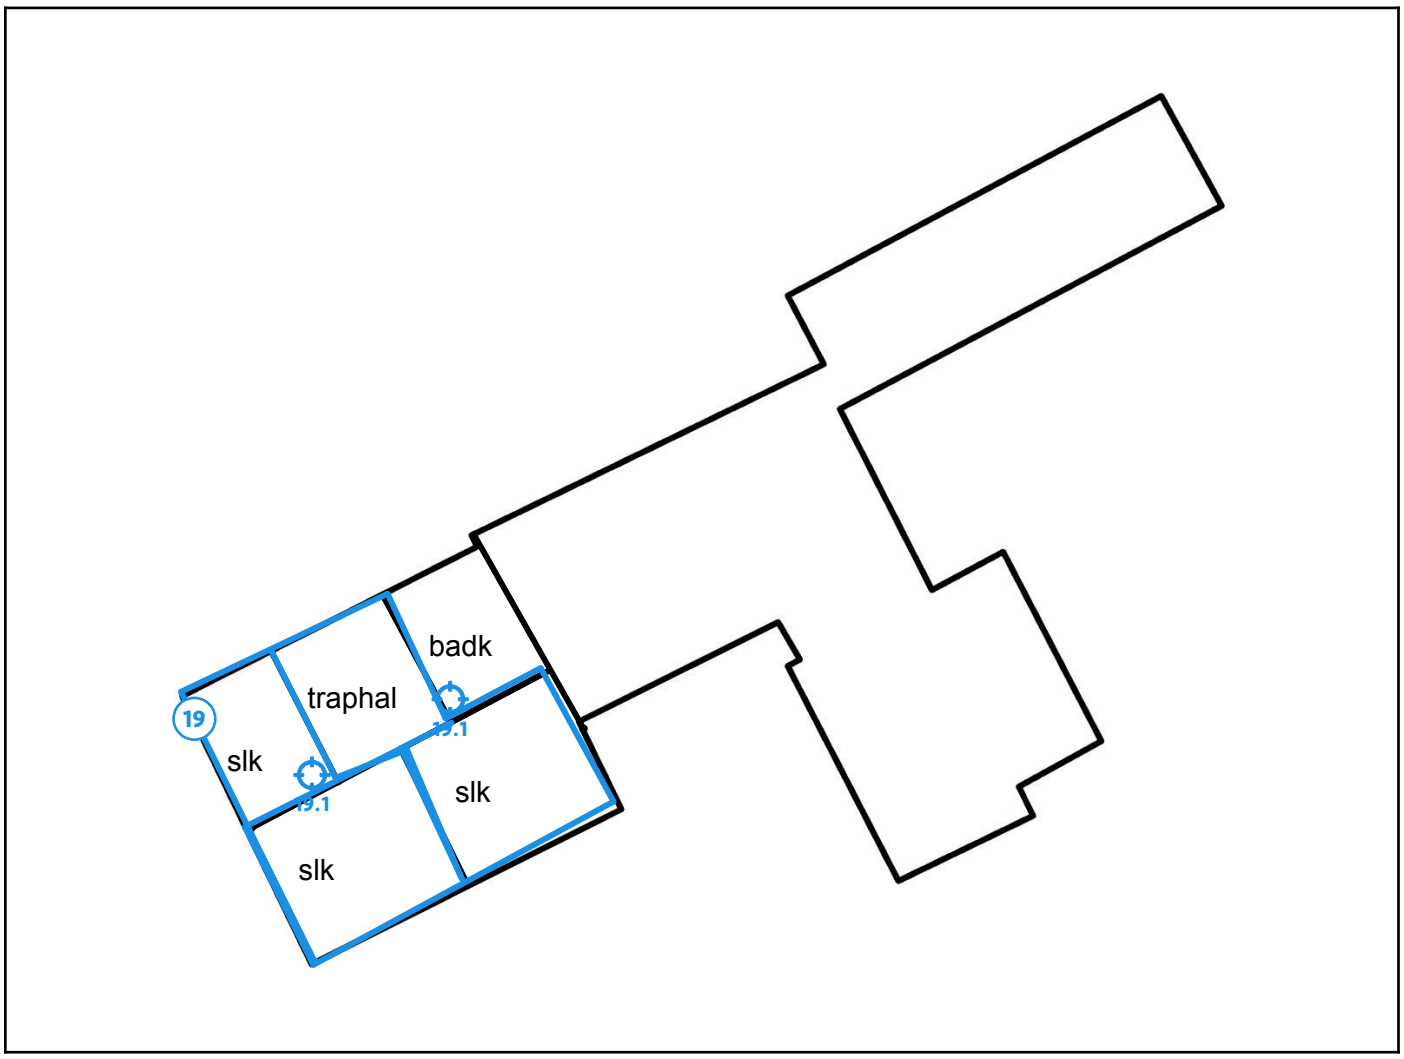
Plan 1.11: 1 ste verdiep

Beschrijving	Type	Actie
19. Pleisterwerk wanden	Geen asbest	-
19.1 Code: Mm01	Mengmonster	-

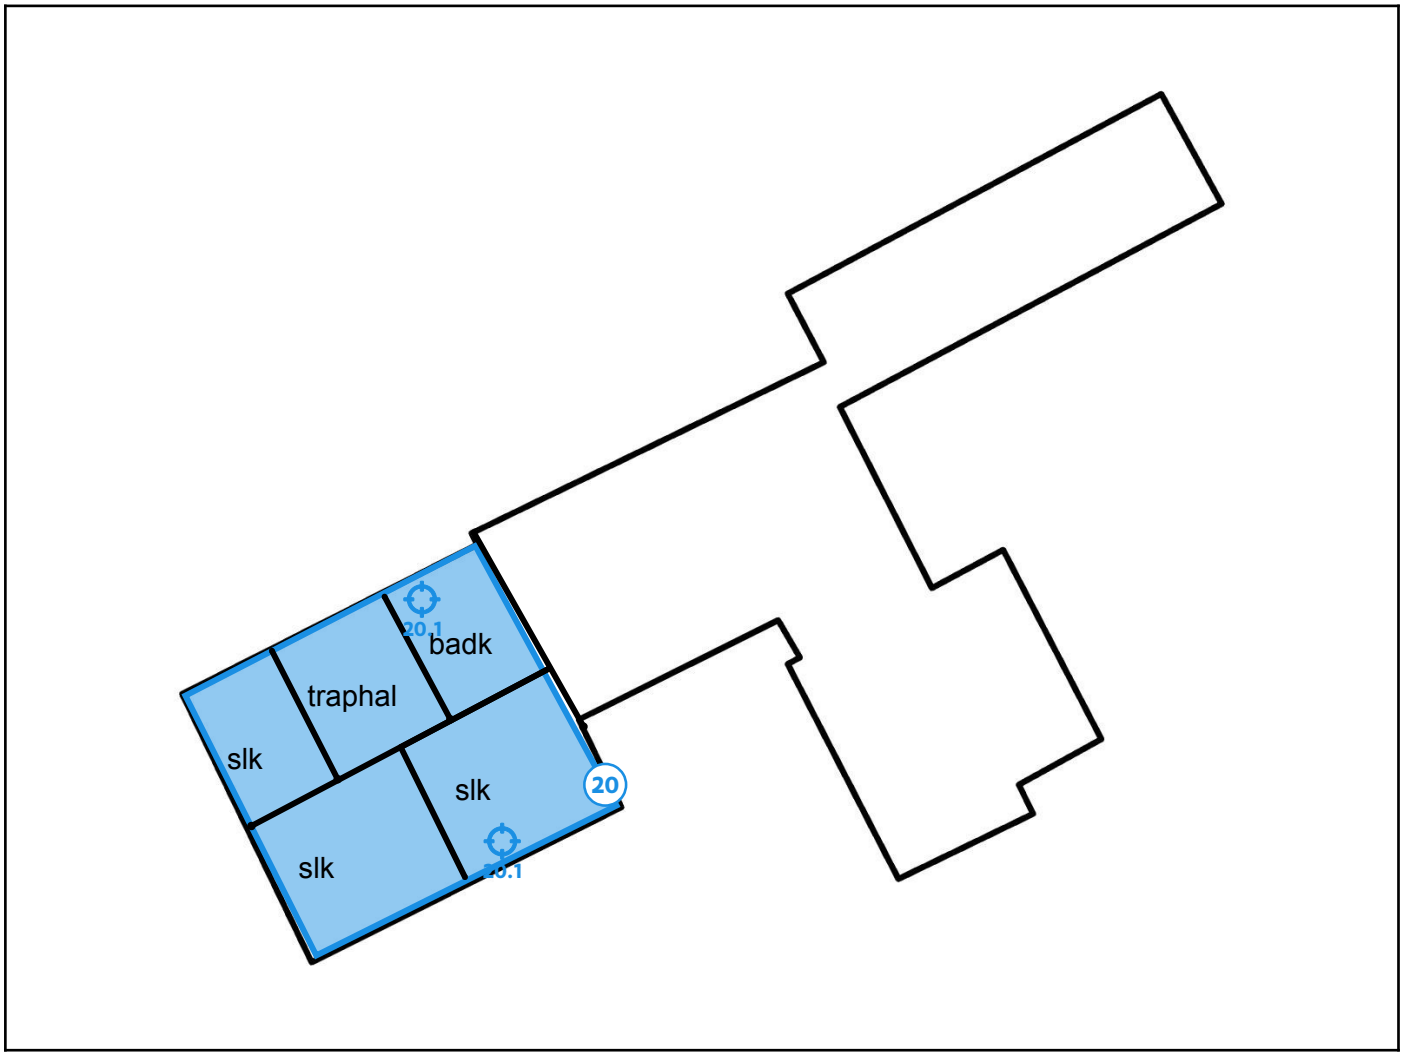
Plan 1.12: 1 ste verdiep kopie

Beschrijving	Type	Actie
20. Pleisterwerk plafonds	Geen asbest	-
20.1 Code: mm02	Mengmonster	-

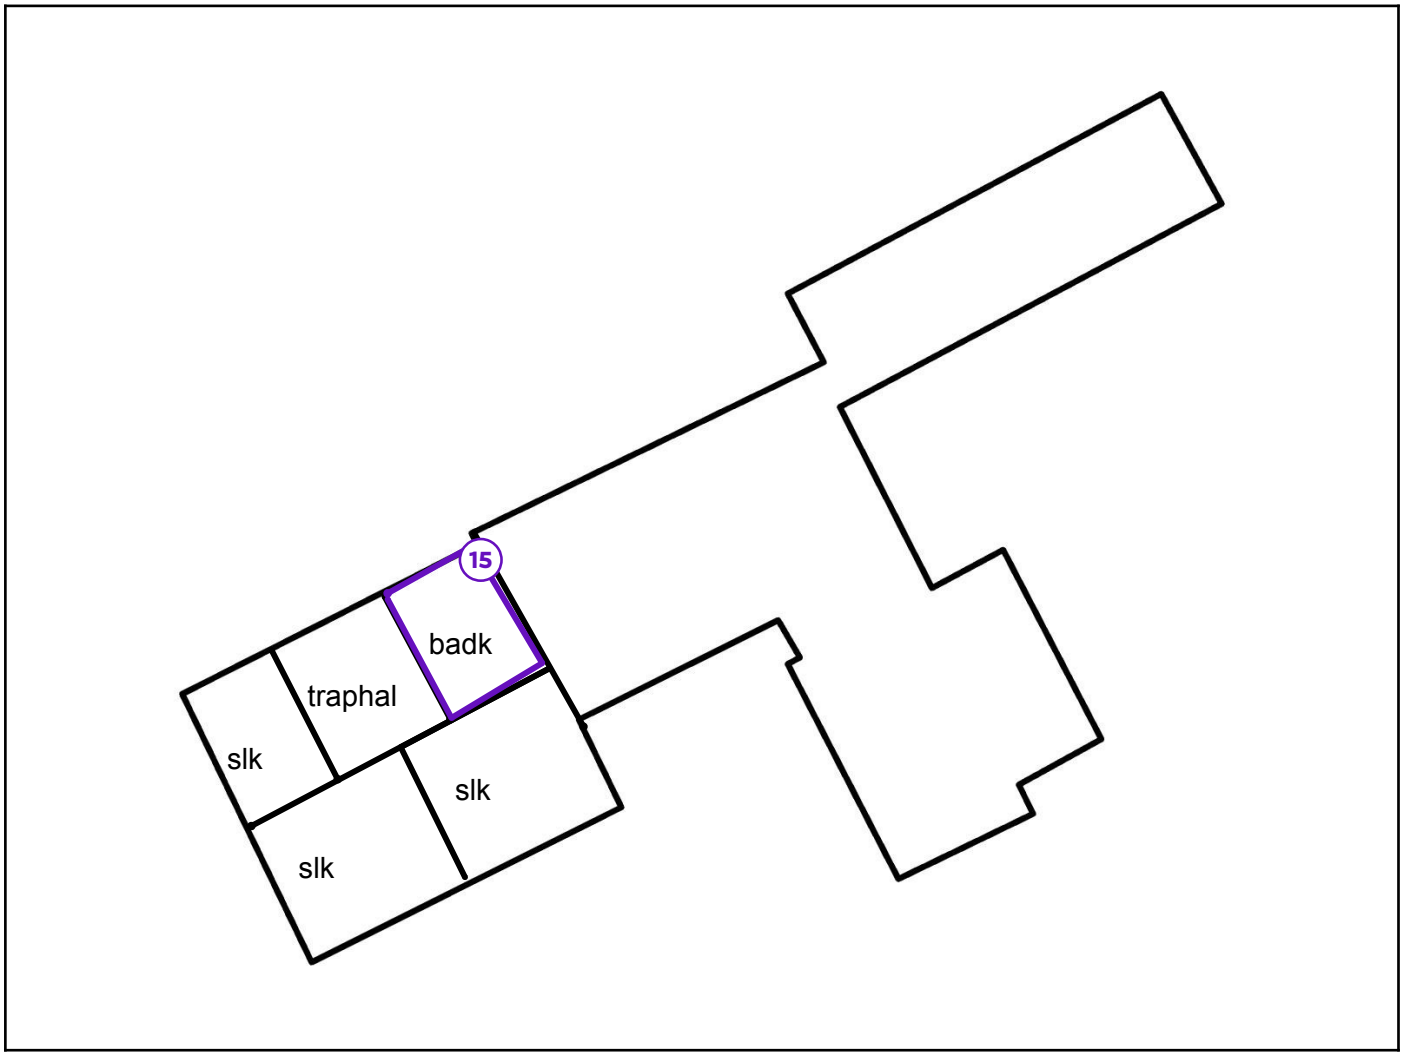
Plan 1.13: 1 ste verdiep kopie kopie

Beschrijving	Type	Actie
15. Faiencetegels (lijm)	Advies	-

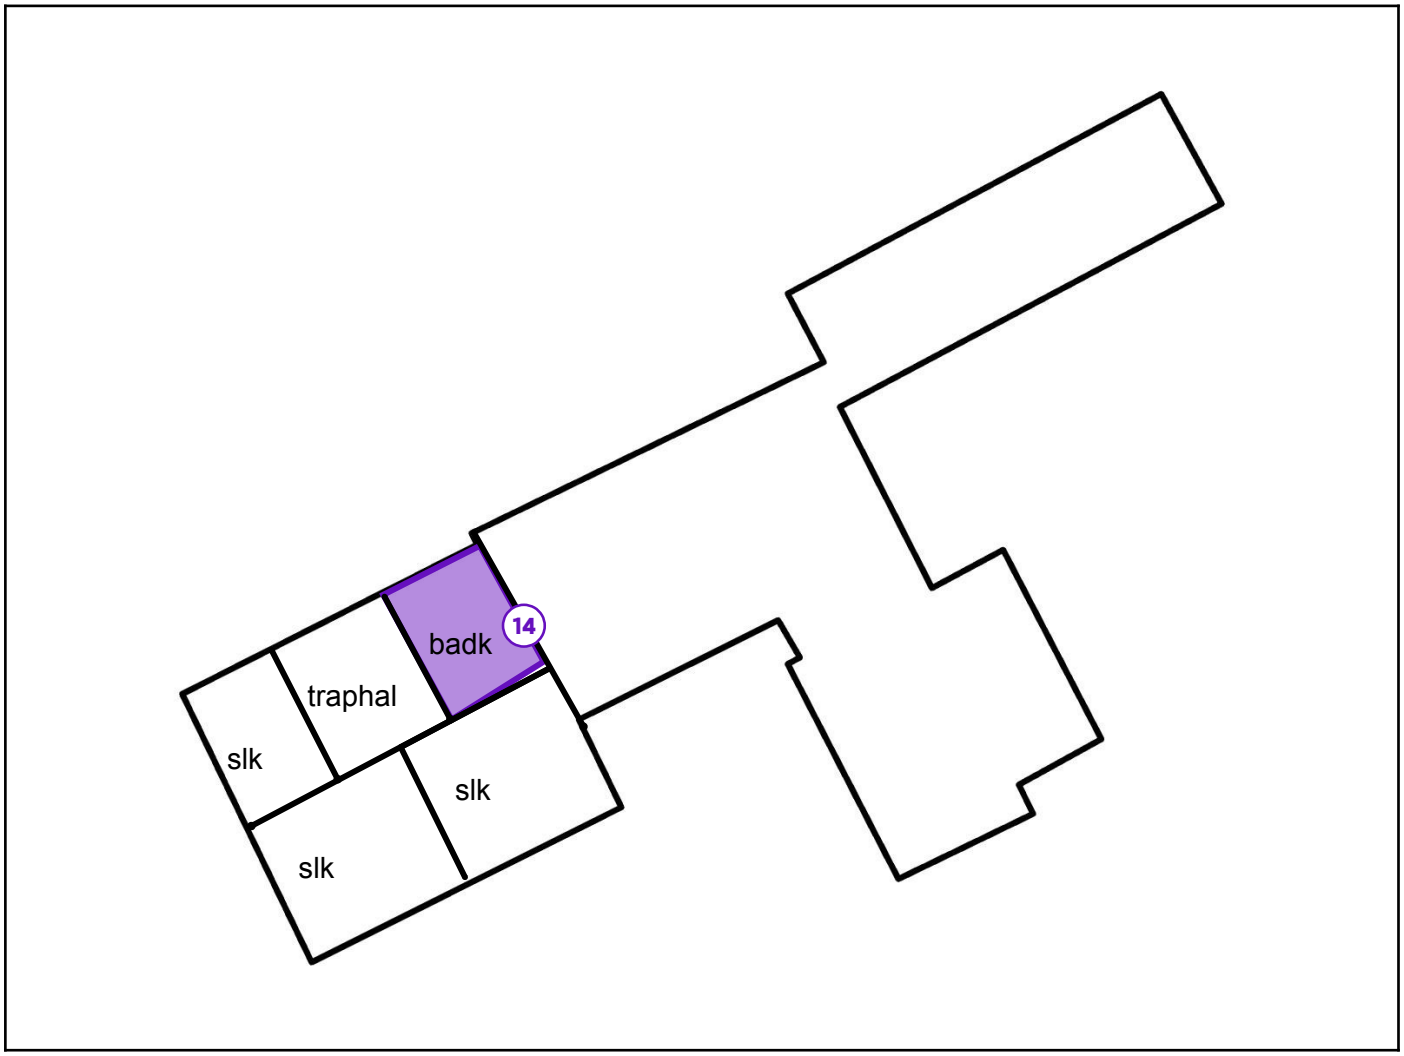
Plan 1.14: 1 ste verdiep kopie kopie kopie

Beschrijving	Type	Actie
14. Vloertegels (niet verdacht)	Advies	-

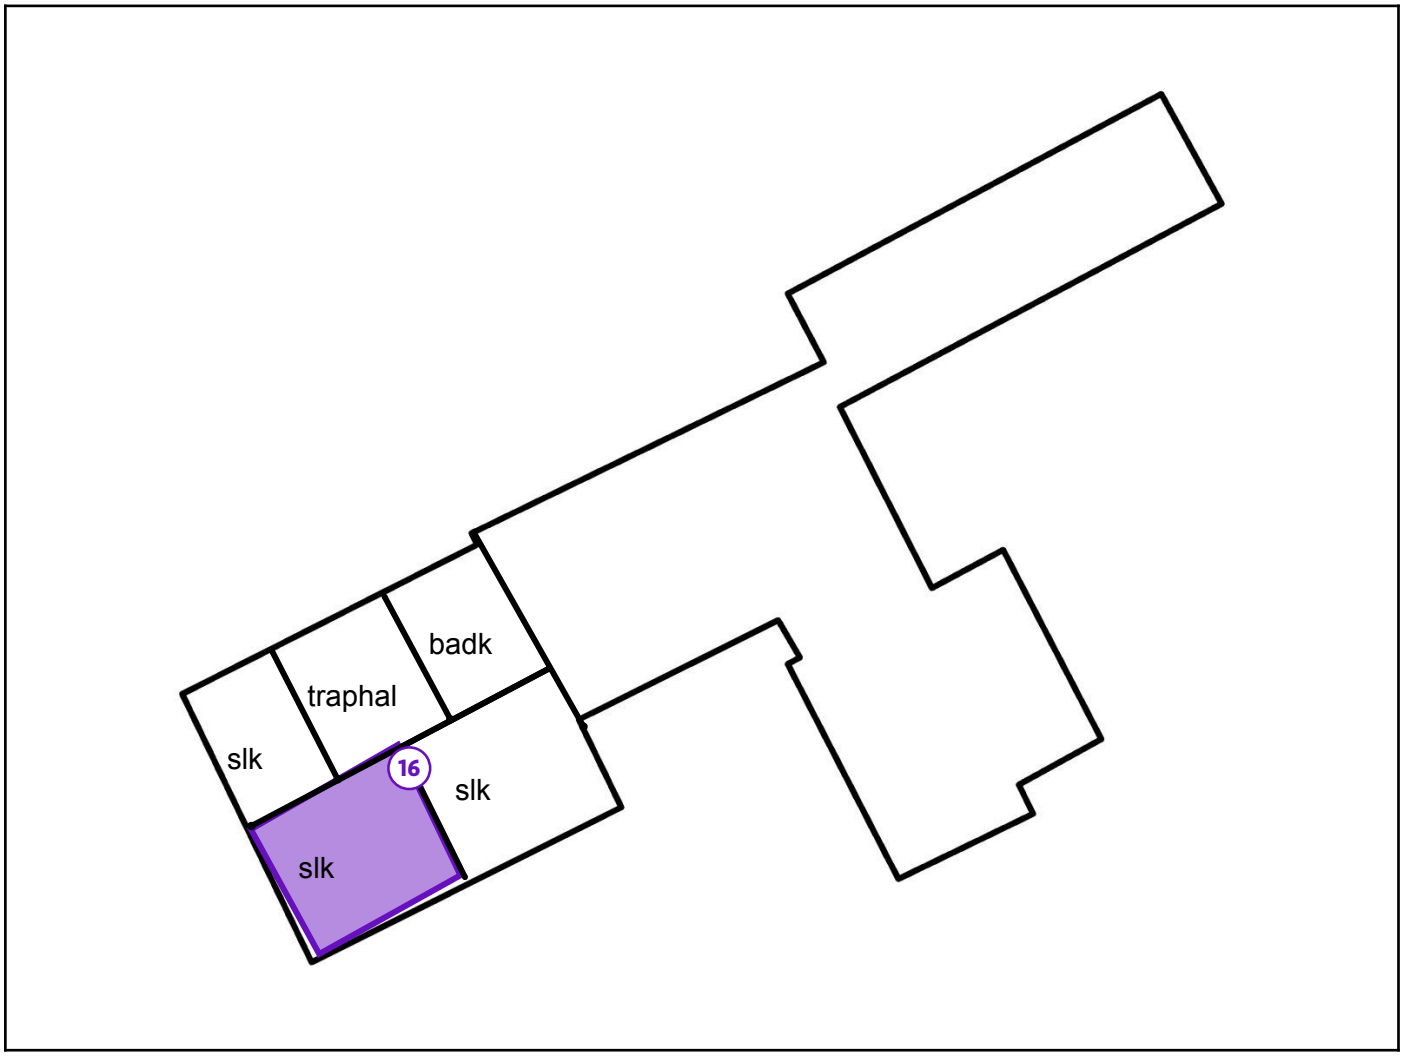
Plan 1.15: 1 ste verdiep kopie kopie kopie kopie

Beschrijving	Type	Actie
16. Laminaat / parket	Advies	-
