Asbestinventarisattest

Brechtseweg 101, 2990 Wuustwezel

Attestnummer : **20260915-000201.000**
Uitgegeven op : **15.09.2026**
Geldig tot : **15.09.2031**

Niet-asbestveilig

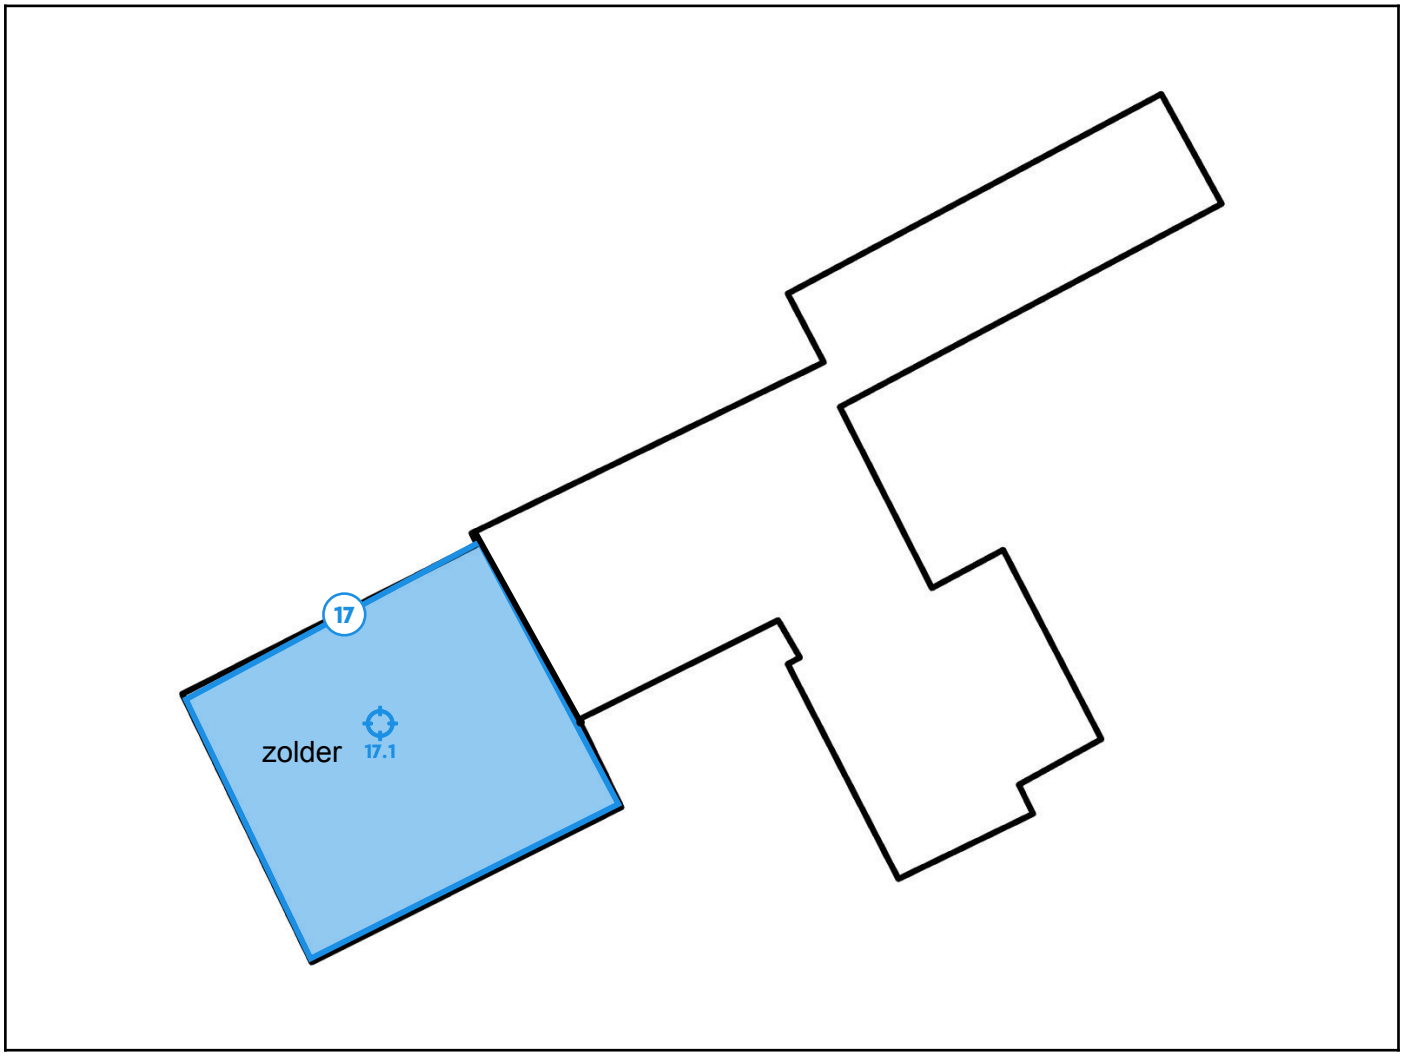
Plan 1.16: Hoofdgebouw plan

Beschrijving	Type	Actie
17. Vinyl	Geen asbest	-
17.1 Code: MM03	Puntmonster	-

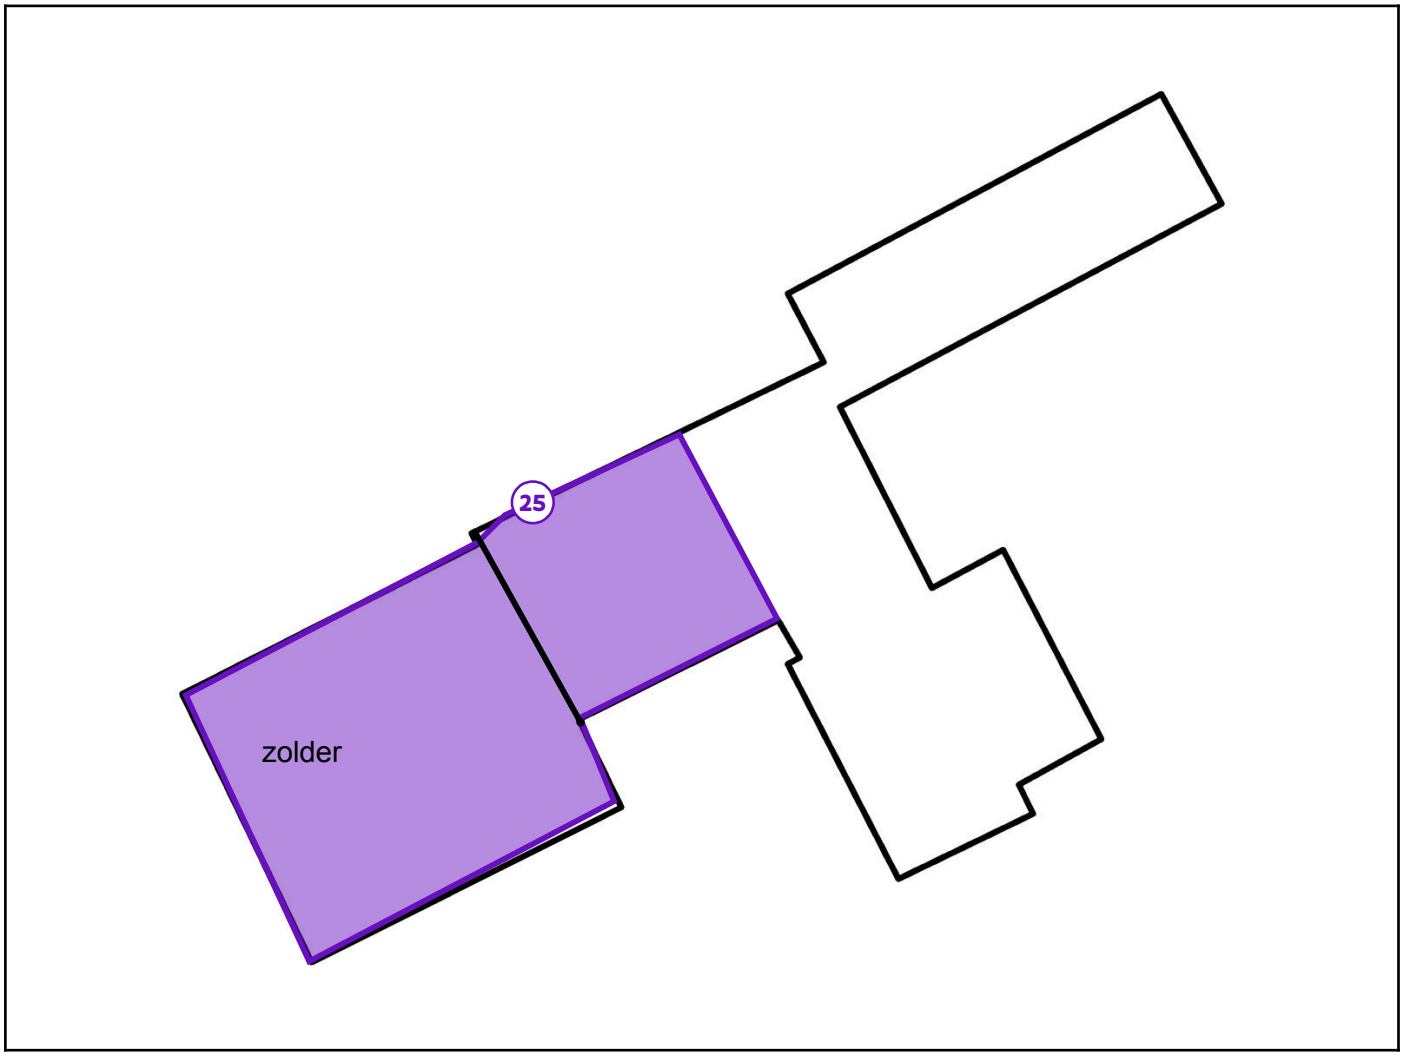
Plan 1.17: dak

Beschrijving	Type	Actie
25. Dakbedekking bestaande uit pannen (niet verdacht)	Overige ruimte of materiaal	-

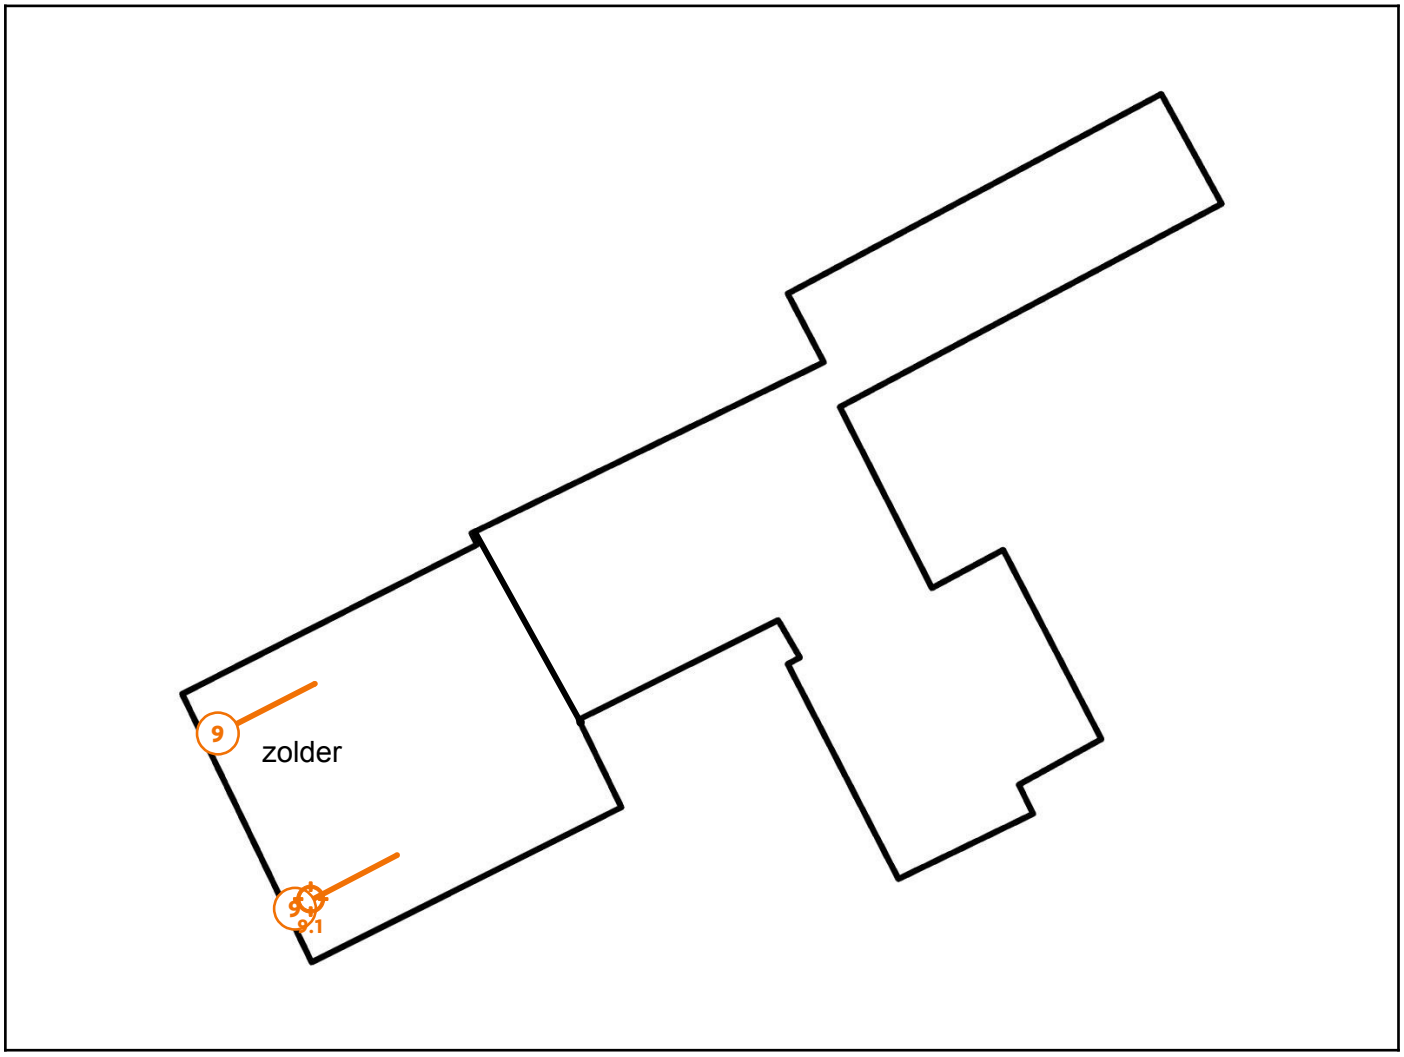
Plan 1.18: dak kopie

Beschrijving	Type	Actie
9. Gevel met leien	Asbestmateriaal	Verwijderen
9.1 Code: mm07	Puntmonster	-

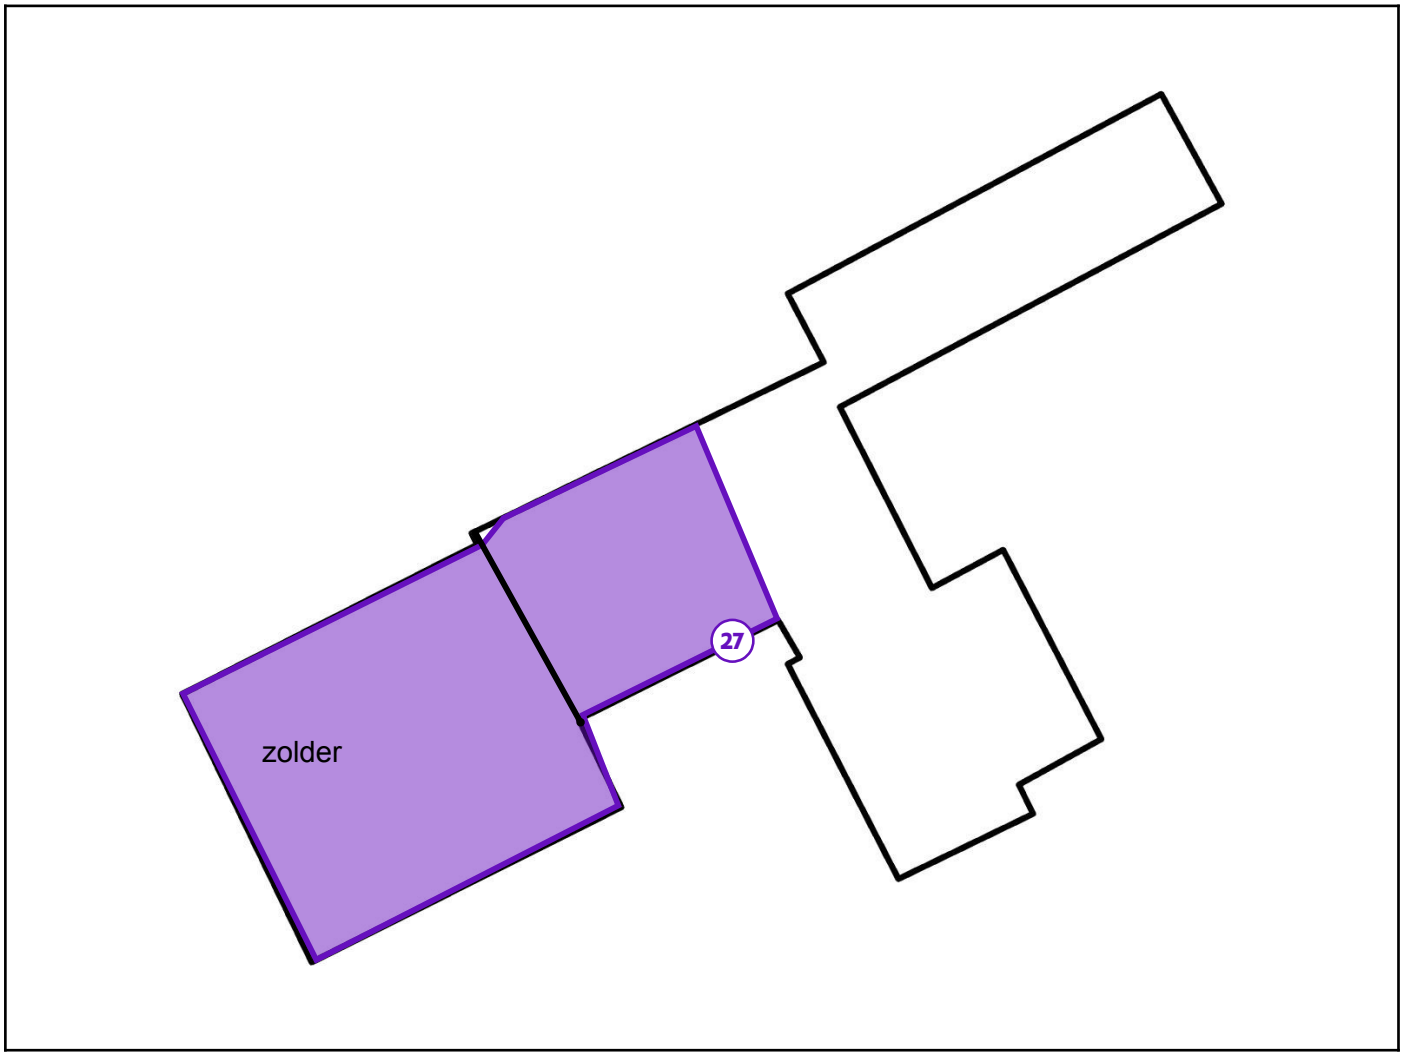
Plan 1.19: dak kopie kopie

Beschrijving	Type	Actie
27. Geen asbestverdacht onderdak aangetroffen	Overige ruimte of materiaal	-

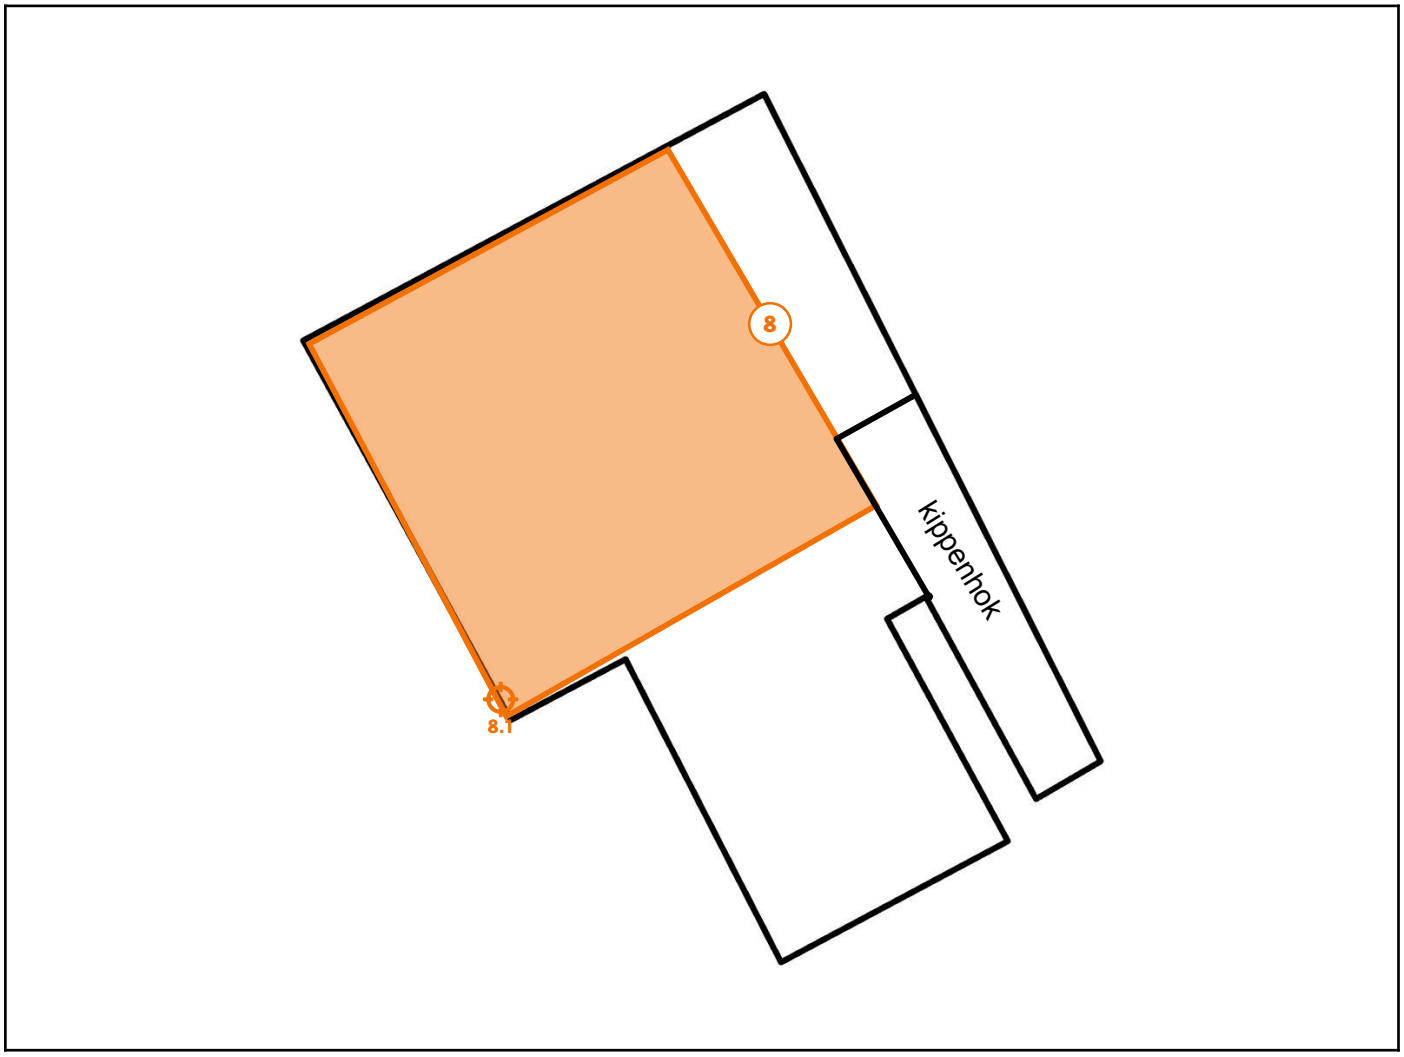
Plan 2.1: tuinhuis/ bergplaat

Beschrijving	Type	Actie
8. Dak bestaande uit golfplaten tuinhuis	Asbestmateriaal	Verwijderen
8.1 Code: mm08	Puntmonster	-

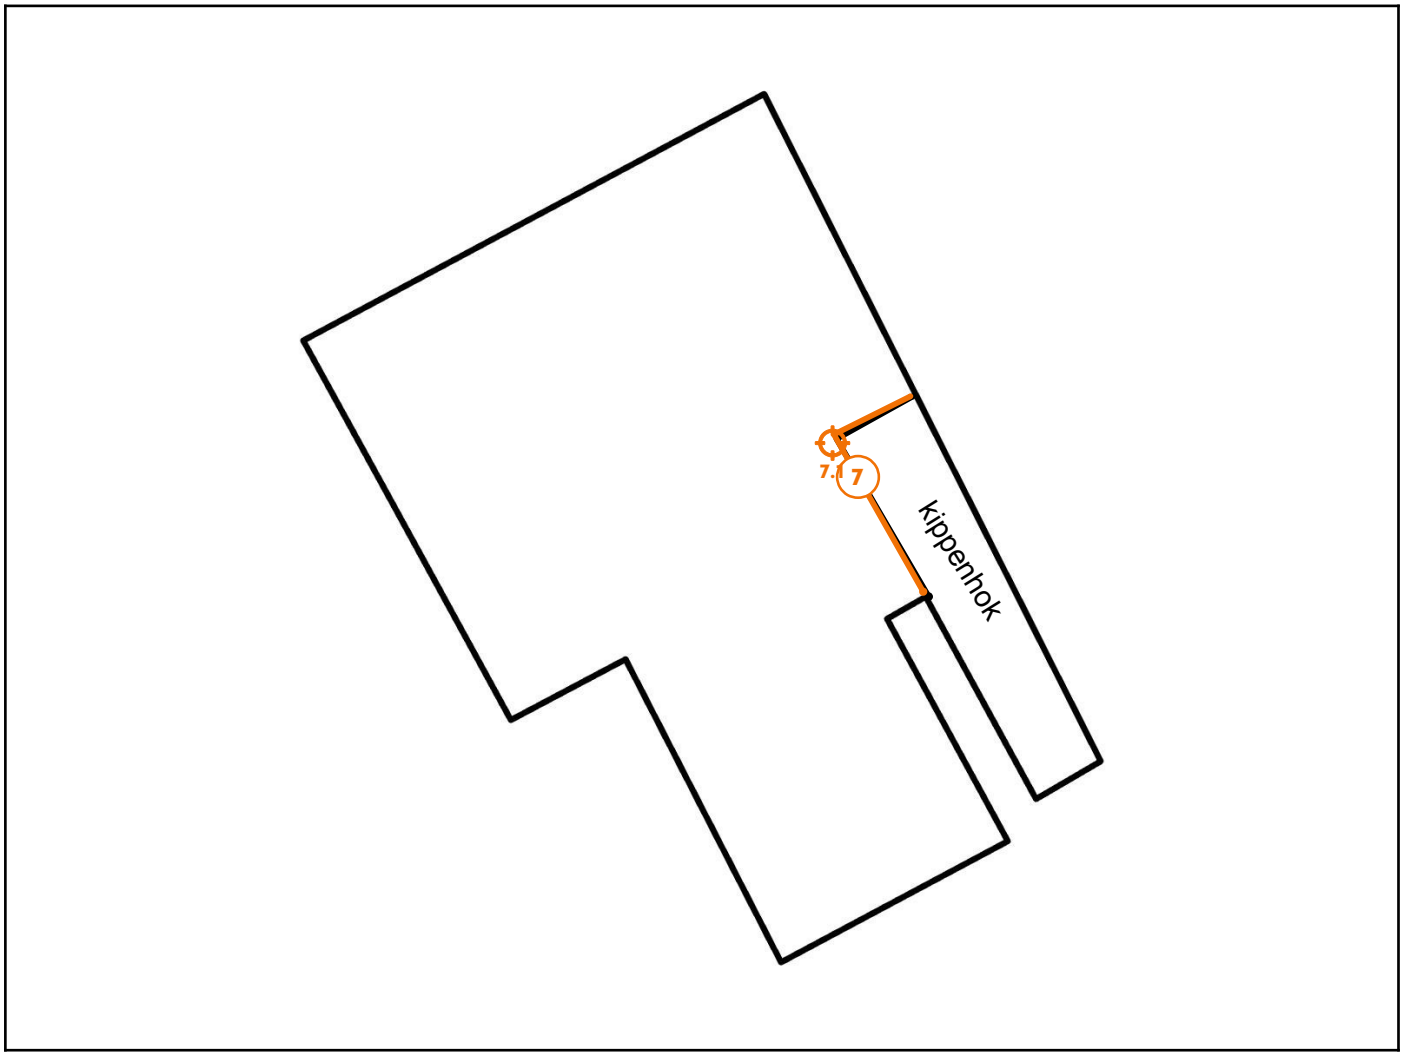
Plan 2.2: tuinhuis/ bergplaat kopie

Beschrijving	Type	Actie
7. Zijwanden type Menuiserite	Asbestmateriaal	Verwijderen
7.1 Code: mm06	Puntmonster	-

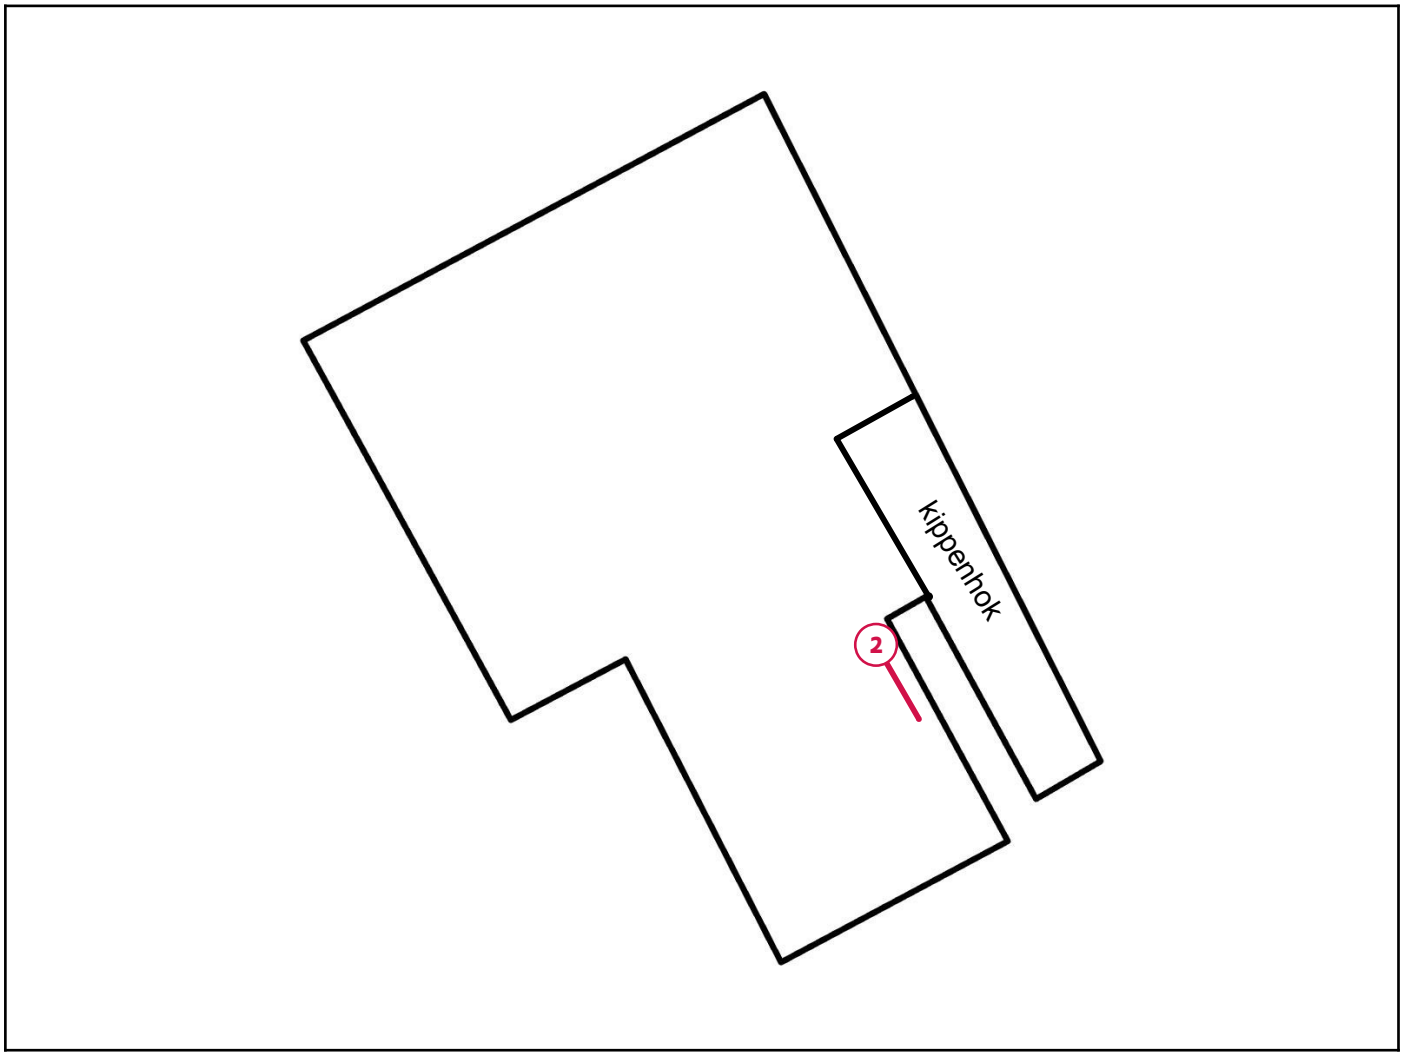
Plan 2.3: tuinhuis/ bergplaat kopie kopie

Beschrijving	Type	Actie
2. Afval (reserve leien)	Asbestmateriaal	Dringend verwijderen

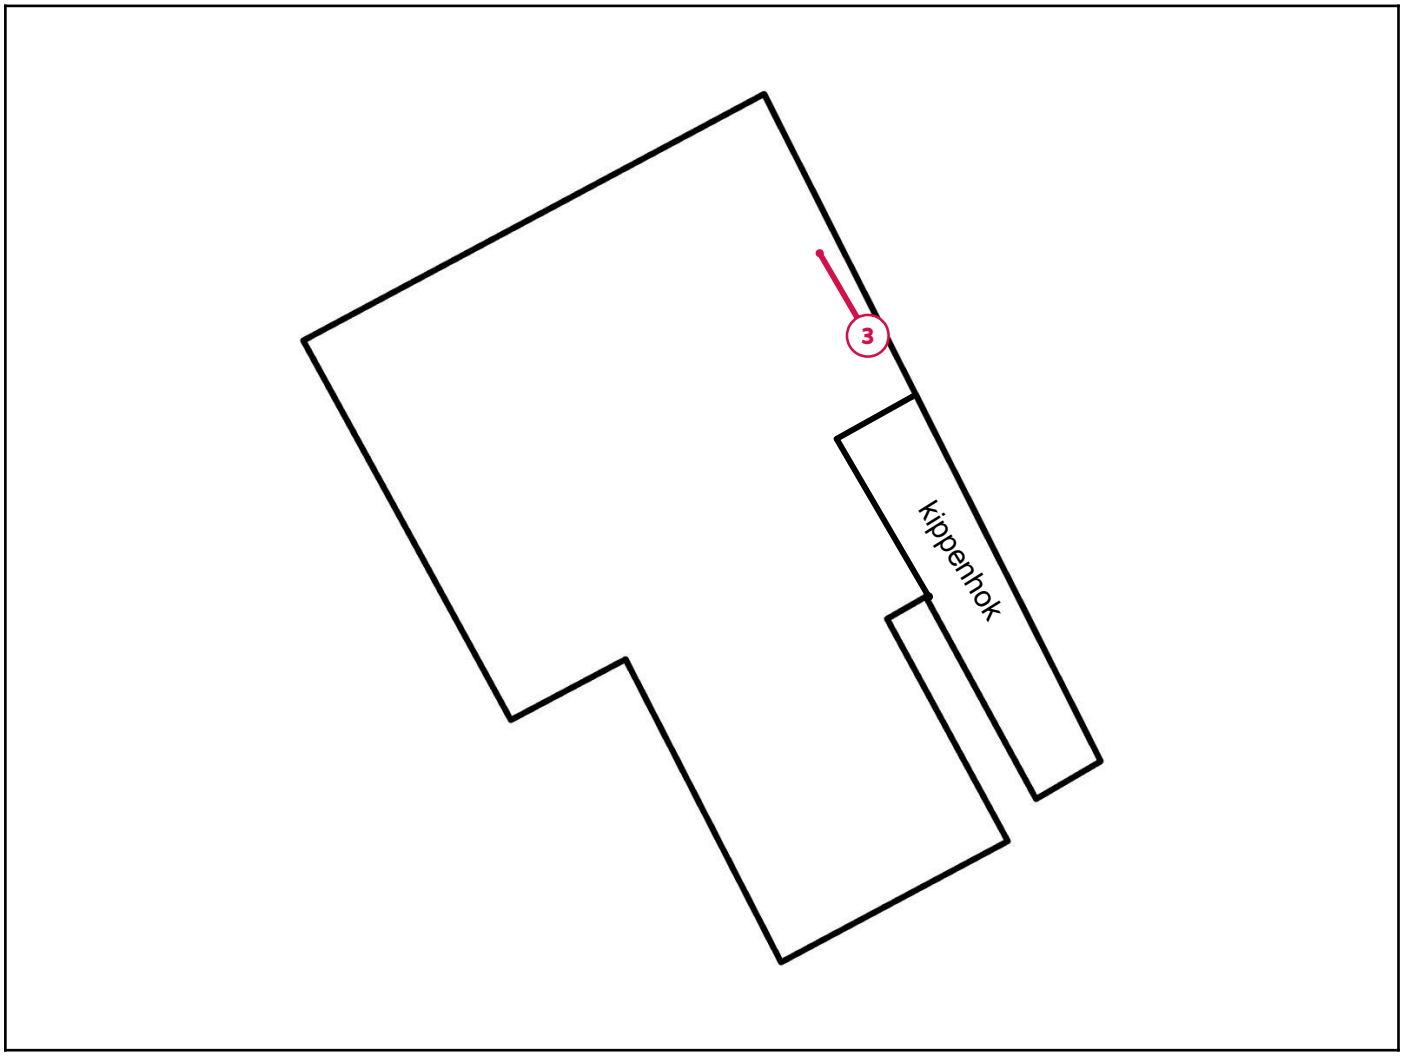
Plan 2.4: tuinhuis/ bergplaat kopie kopie kopie

Beschrijving	Type	Actie
3. Afval (vlakke platen)	Asbestmateriaal	Dringend verwijderen

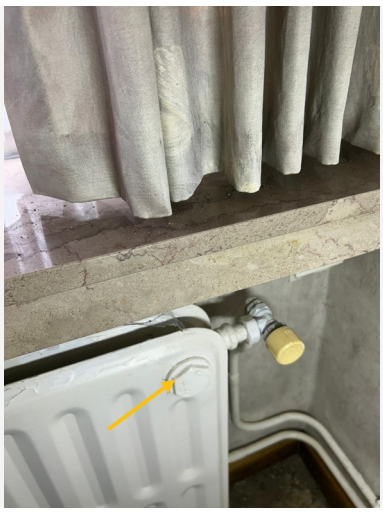
Fiche 5: Pakking radiatoren

Het asbestmateriaal valt onder de mijlpaal van 2034.

Beschrijving	Pakking radiatoren
Omgeving	Binnen
Primaire drager	Ruimteverwarming
Asbestmateriaal	Pakking, dichting
Bindmiddel van asbestmateriaal	Karton - papier - viltachtig
Gebondenheid op basis van bindmiddel	Niet-hechtgebonden
Hoeveelheid (gewicht - aantal)	• 0,50 kg - 1 stuk
Totaal gewicht	0,50 kg
Eenvoudig bereikbaar	Ja
Bevestigingswijze	• Geklemd
Identificatiemethode	De asbestdeskundige beoordeelt het materiaal als asbestverdacht en dus asbesthoudend, en dit zonder monstername. Motivatie: De monstername brengt andere schade aan dan schade die inherent is aan de monstername.
Destructieve handeling voor identificatie	Nee
Opmerking	De hoeveelheid is een zo nauwkeurig mogelijke opmeting. Hieraan kunnen evenwel geen rechten worden ontleend.

- Verwijder dit asbestmateriaal zo snel mogelijk. Volg de toestand goed op.

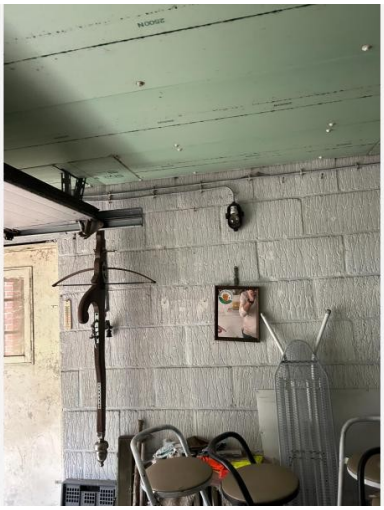
Fiche 13: Garagebox

Basis voor advies	De asbestdeskundige beoordeelt het materiaal als niet-asbestverdacht.

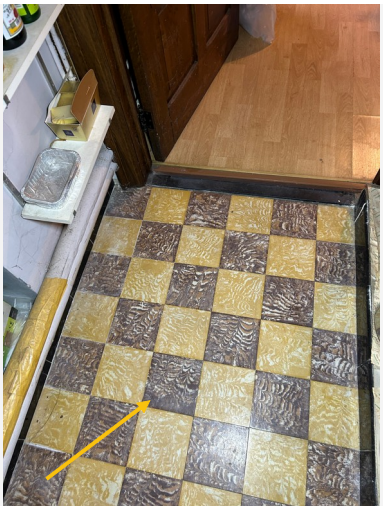
Fiche 14: Vloertegels (niet verdacht)

Basis voor advies	De asbestdeskundige beoordeelt het materiaal als niet-asbestverdacht.

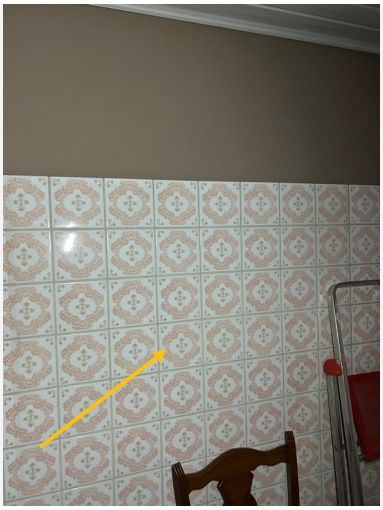
Fiche 15: Faiencetegels (lijm)

Advies

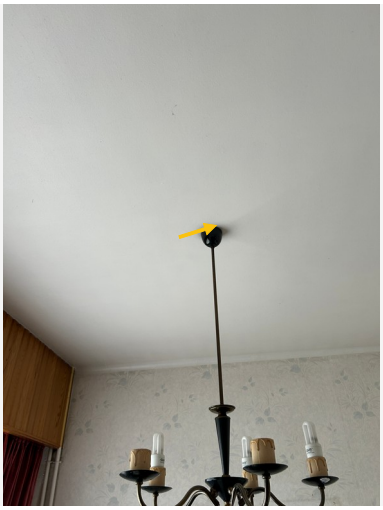
Fiche 20: Pleisterwerk plafonds

Geen asbest
