Asbestinventarisattest

Bareelstraat 4, 2990 Wuustwezel

Attestnummer : **20261003-000067.000**
Uitgegeven op : **03.10.2026**
Geldig tot : **03.10.2036**

Niet-asbestveilig

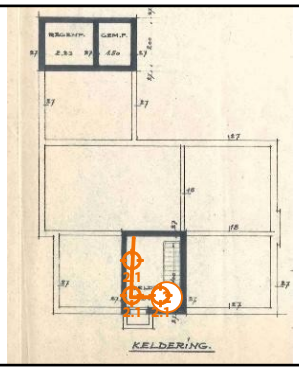
Plan 1.1: kelder

Beschrijving	Type	Actie
2. Leidingisolatie (gips)	Asbestmateriaal	Verwijderen
2.1 Code: MM03	Mengmonster	-

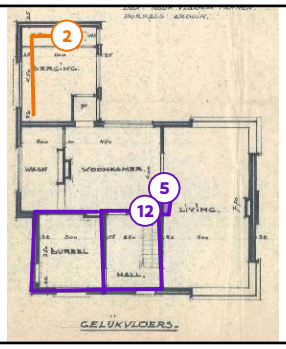
Plan 1.3: plan hooftgebouw gelijkvloers kopie

Beschrijving	Type	Actie
2. Leidingisolatie (gips)	Asbestmateriaal	Verwijderen
5. Schouw	Beperking	-
12. Plinten (lijm)	Advies	-

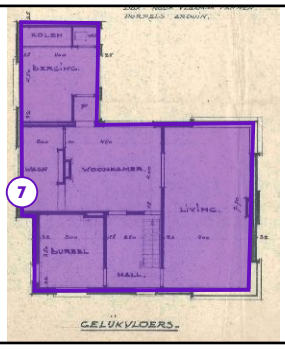
Plan 1.5: plan hooftgebouw gelijkvloers kopie kopie kopie

Beschrijving	Type	Actie
7. Vloertegels (niet verdacht)	Advies	-

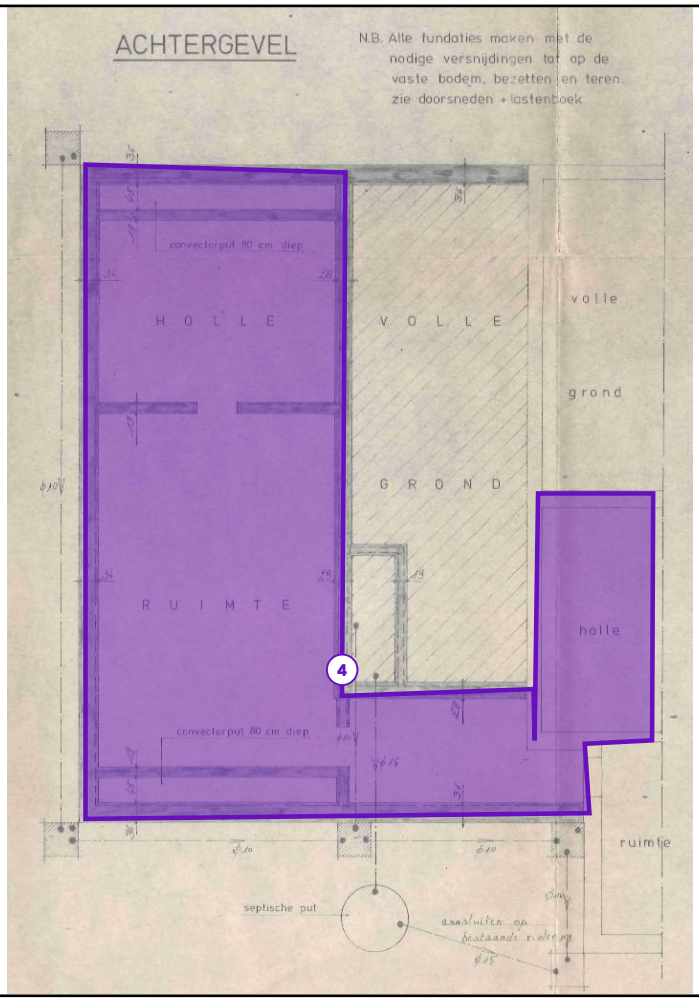
Plan 1.10: verluchting bureel

Beschrijving	Type	Actie
4. Kruipkelder	Beperking	-

Reden: Hoogte minder dan 1,5 meter

Uitleg van de asbestdeskundige: Ruimtes met een hoogte lager dan 1,5 meter hoeven in het kader van een asbestattest voor verkoop of schenking niet onderzocht te worden.

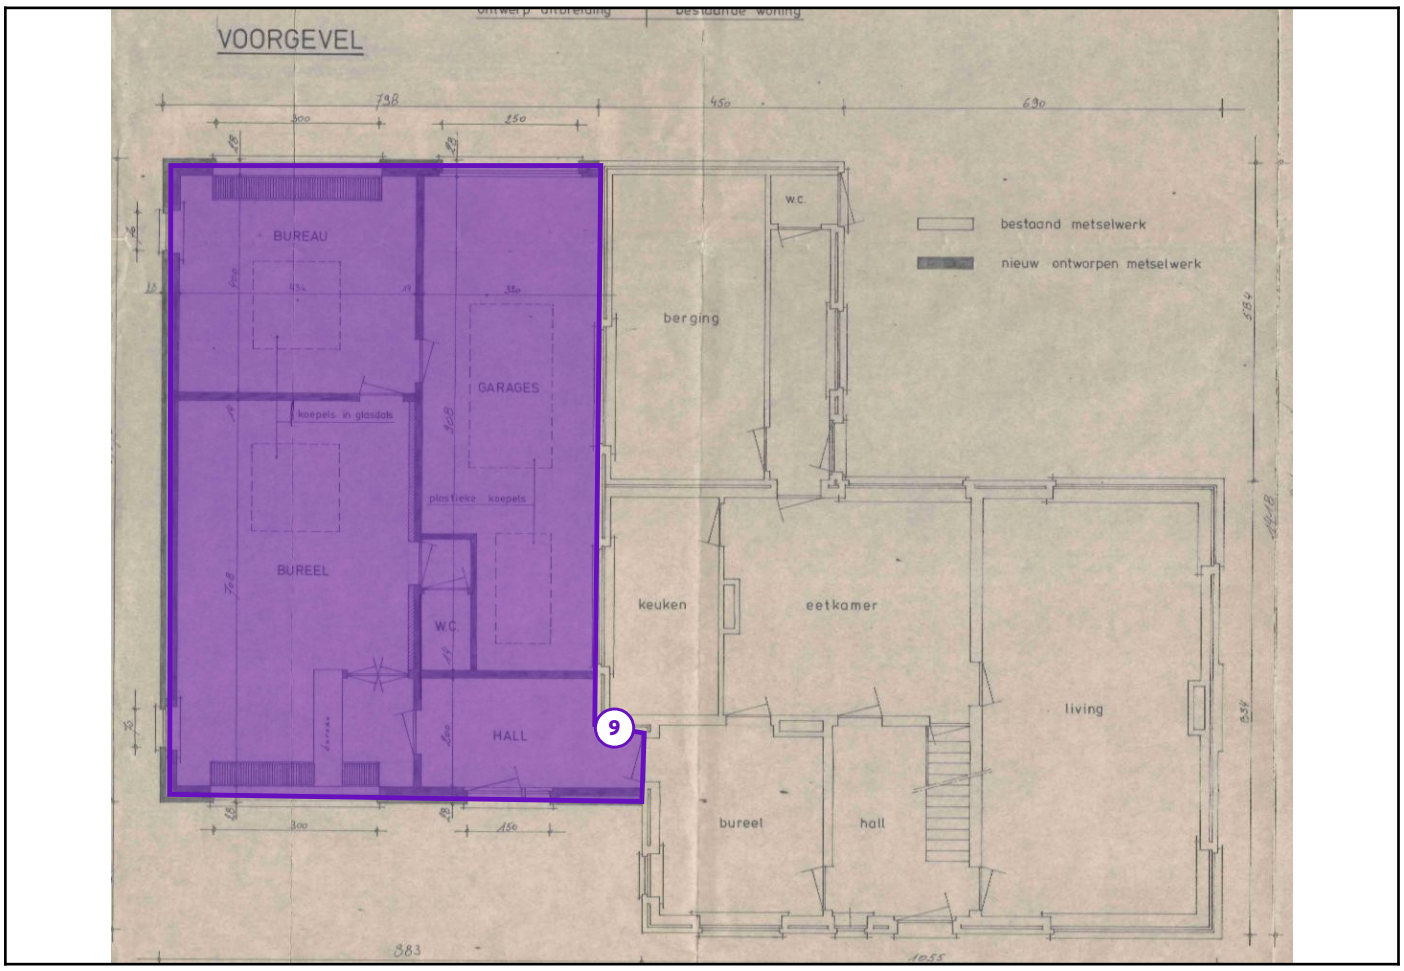
Plan 1.11: Plannen Bareelstraat woning en bureau (4)

Beschrijving	Type	Actie
9. Plafonds bestaande uit voorzetpanelen	Advies	-

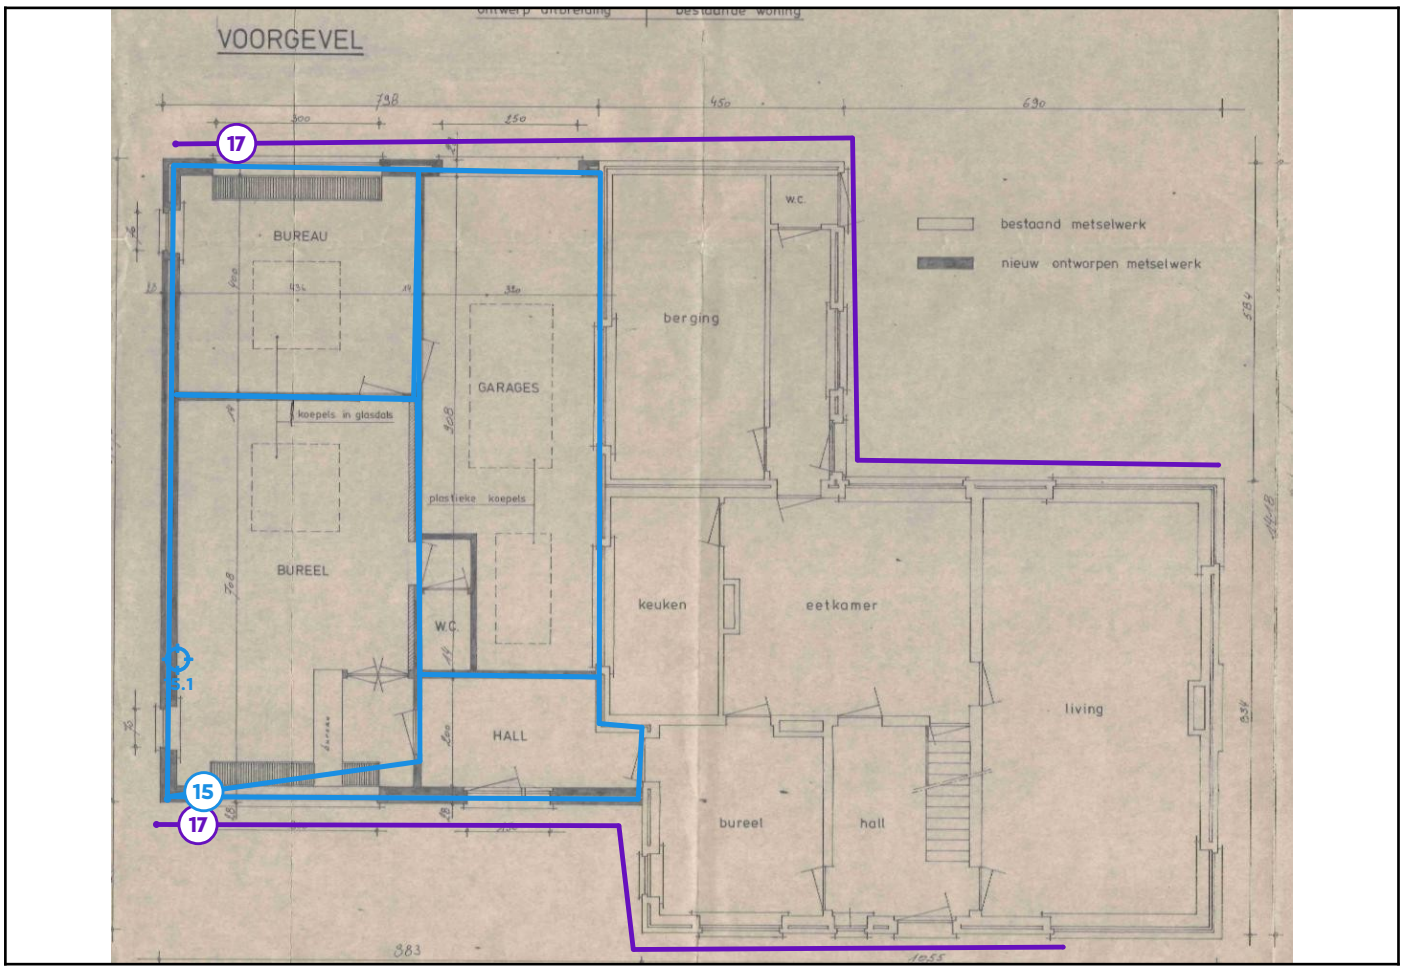
Plan 1.12: Plannen Bareelstraat woning en bureau (4) kopie

Beschrijving	Type	Actie
15. Pleisterwerk wanden	Geen asbest	-
15.1 Code: Mm01	Mengmonster	-
17. Kit aan de ramen	Overige ruimte of materiaal	-

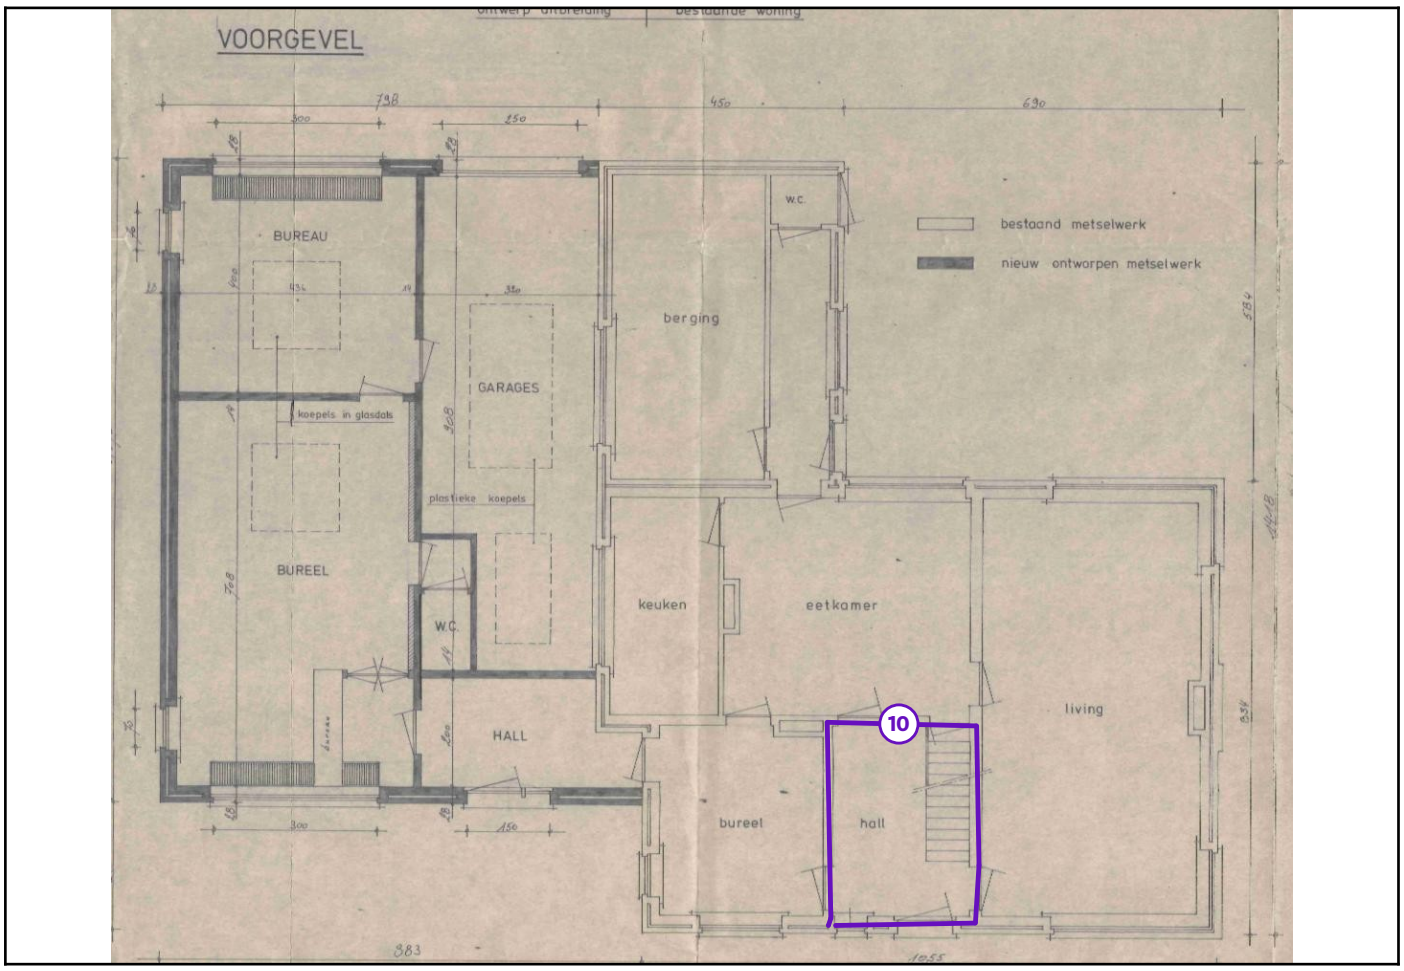
Plan 1.13: Plannen Bareelstraat woning en bureau (4) kopie

Beschrijving	Type	Actie
10. Lambrisering	Advies	-

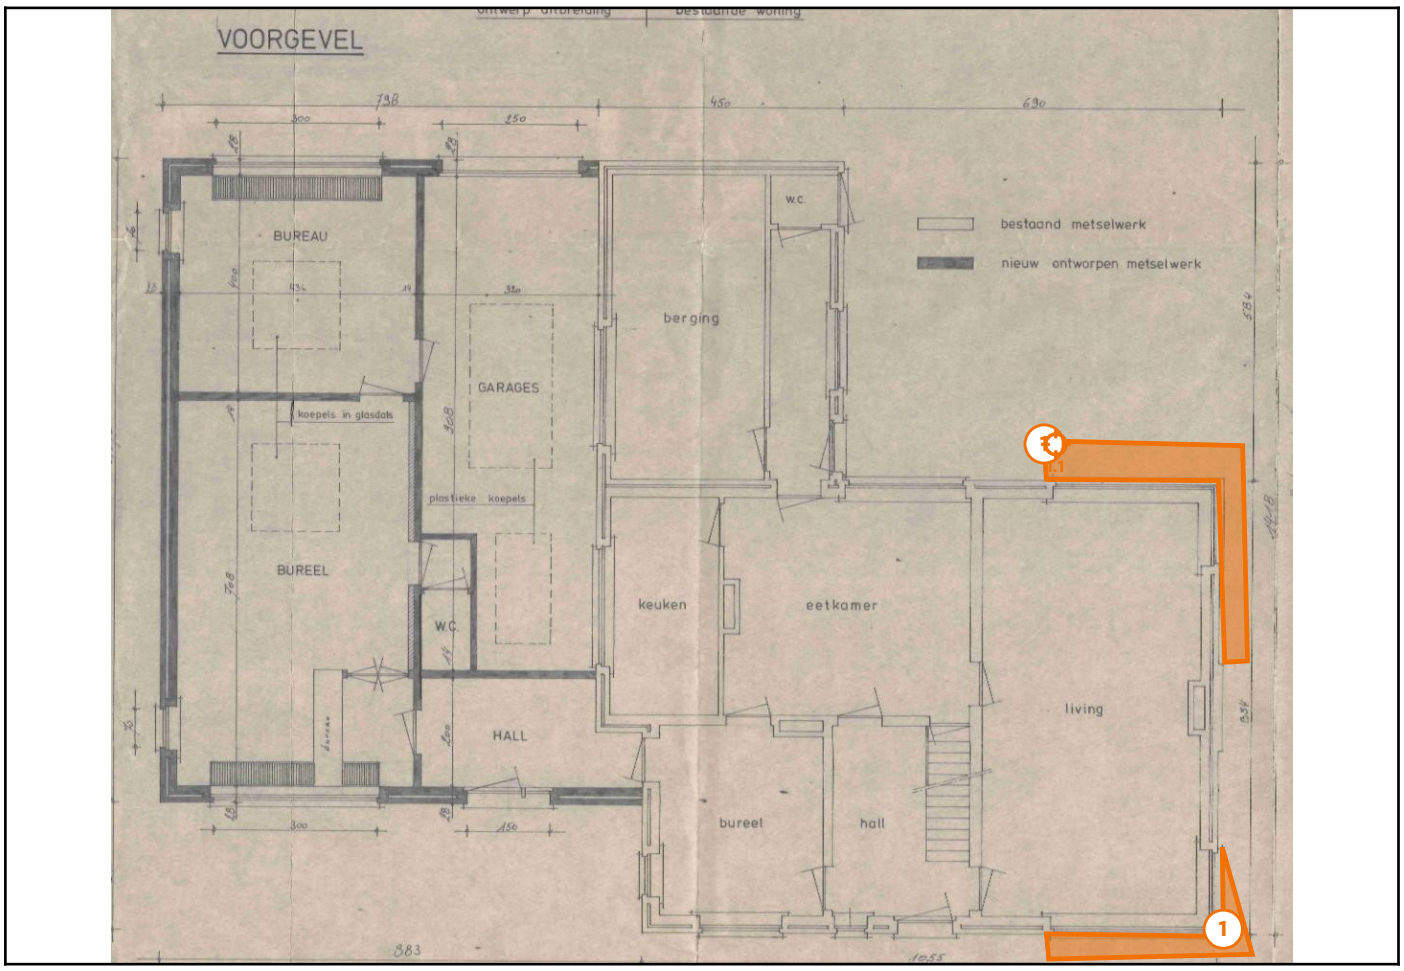
Plan 1.14: Plannen Bareelstraat woning en bureau (4) kopie

Beschrijving	Type	Actie
1. Gevel met leien	Asbestmateriaal	Verwijderen
1.1 Code: mm06	Puntmonster	-

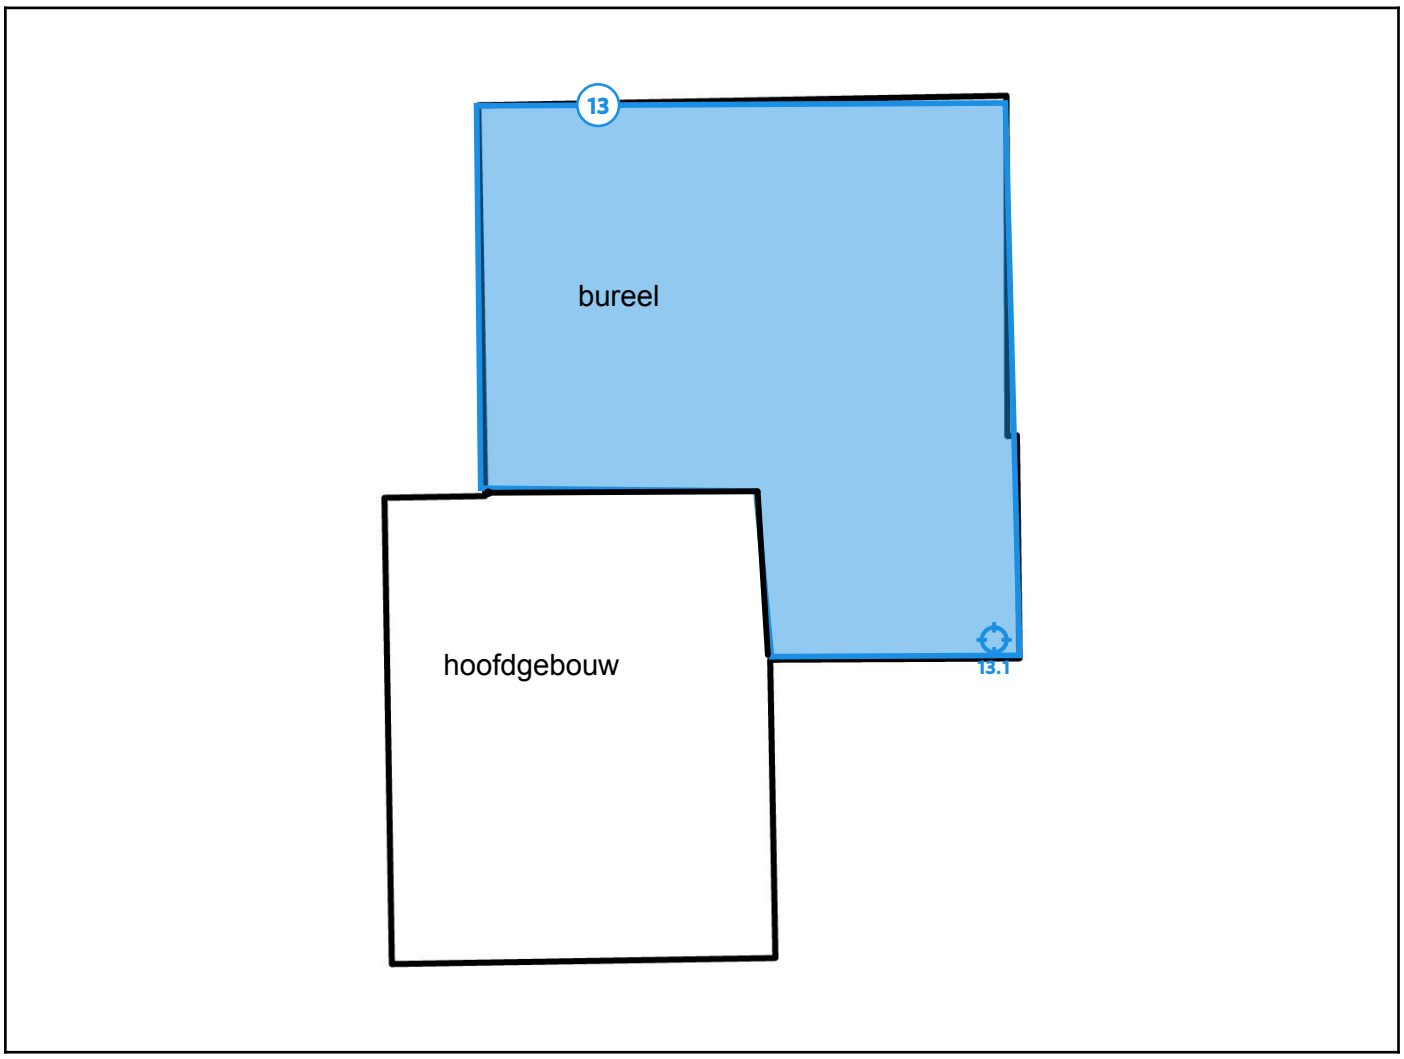
Plan 1.15: dak

Beschrijving	Type	Actie
13. Roofing	Geen asbest	-
13.1 Code: mm05	Puntmonster	-

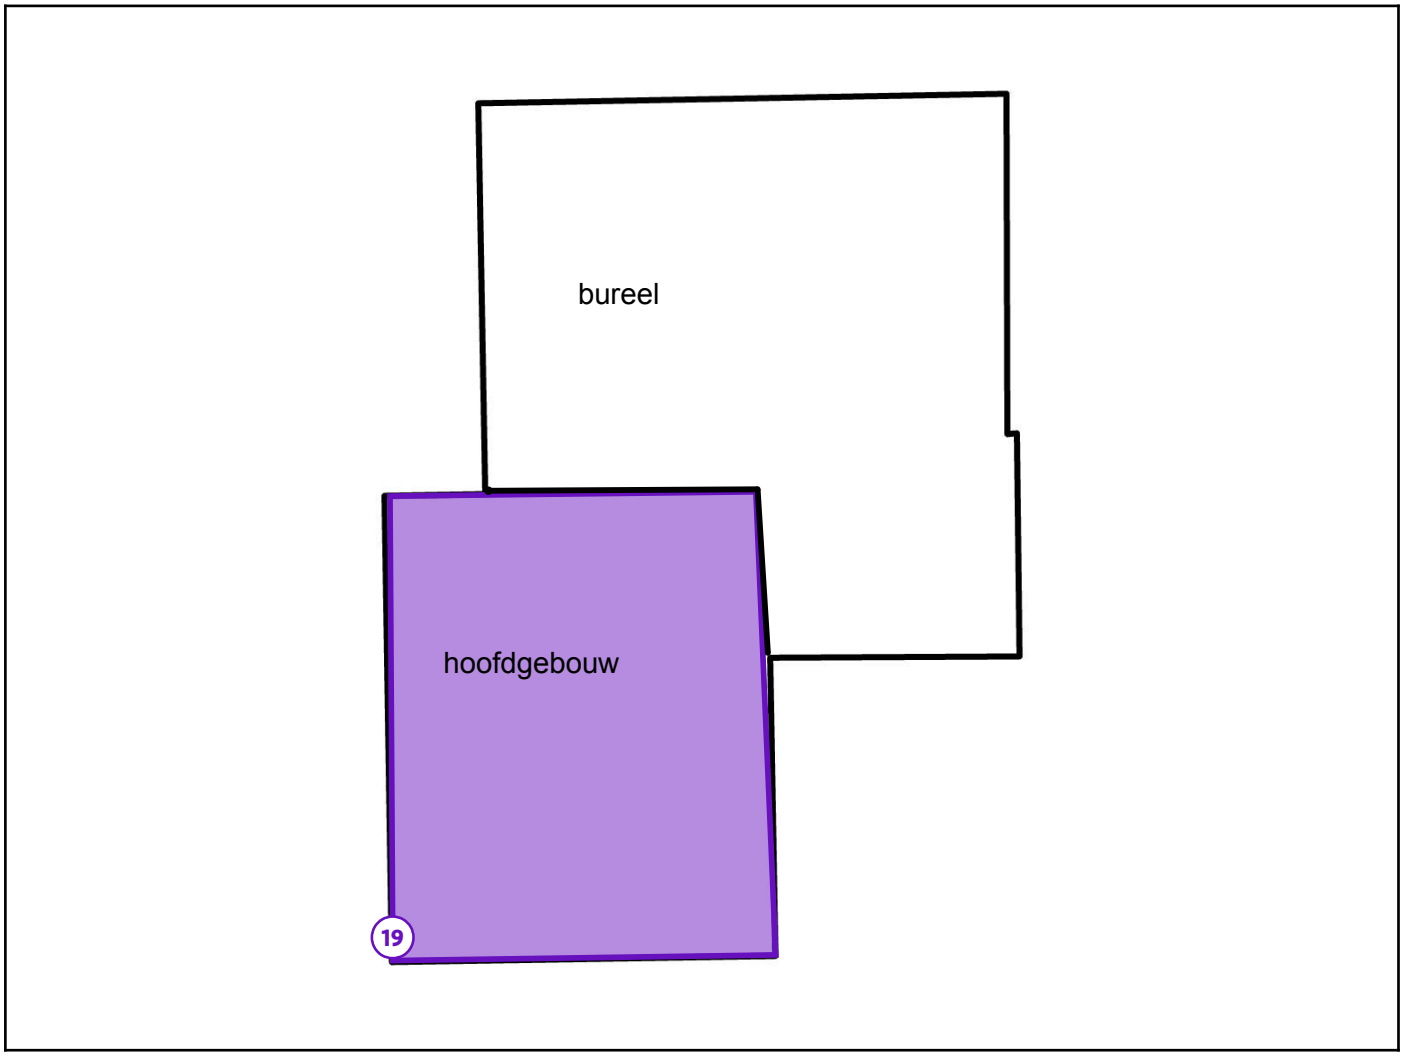
Plan 1.16: dak kopie

Beschrijving	Type	Actie
19. Geen asbestverdacht onderdak aangetroffen	Overige ruimte of materiaal	-

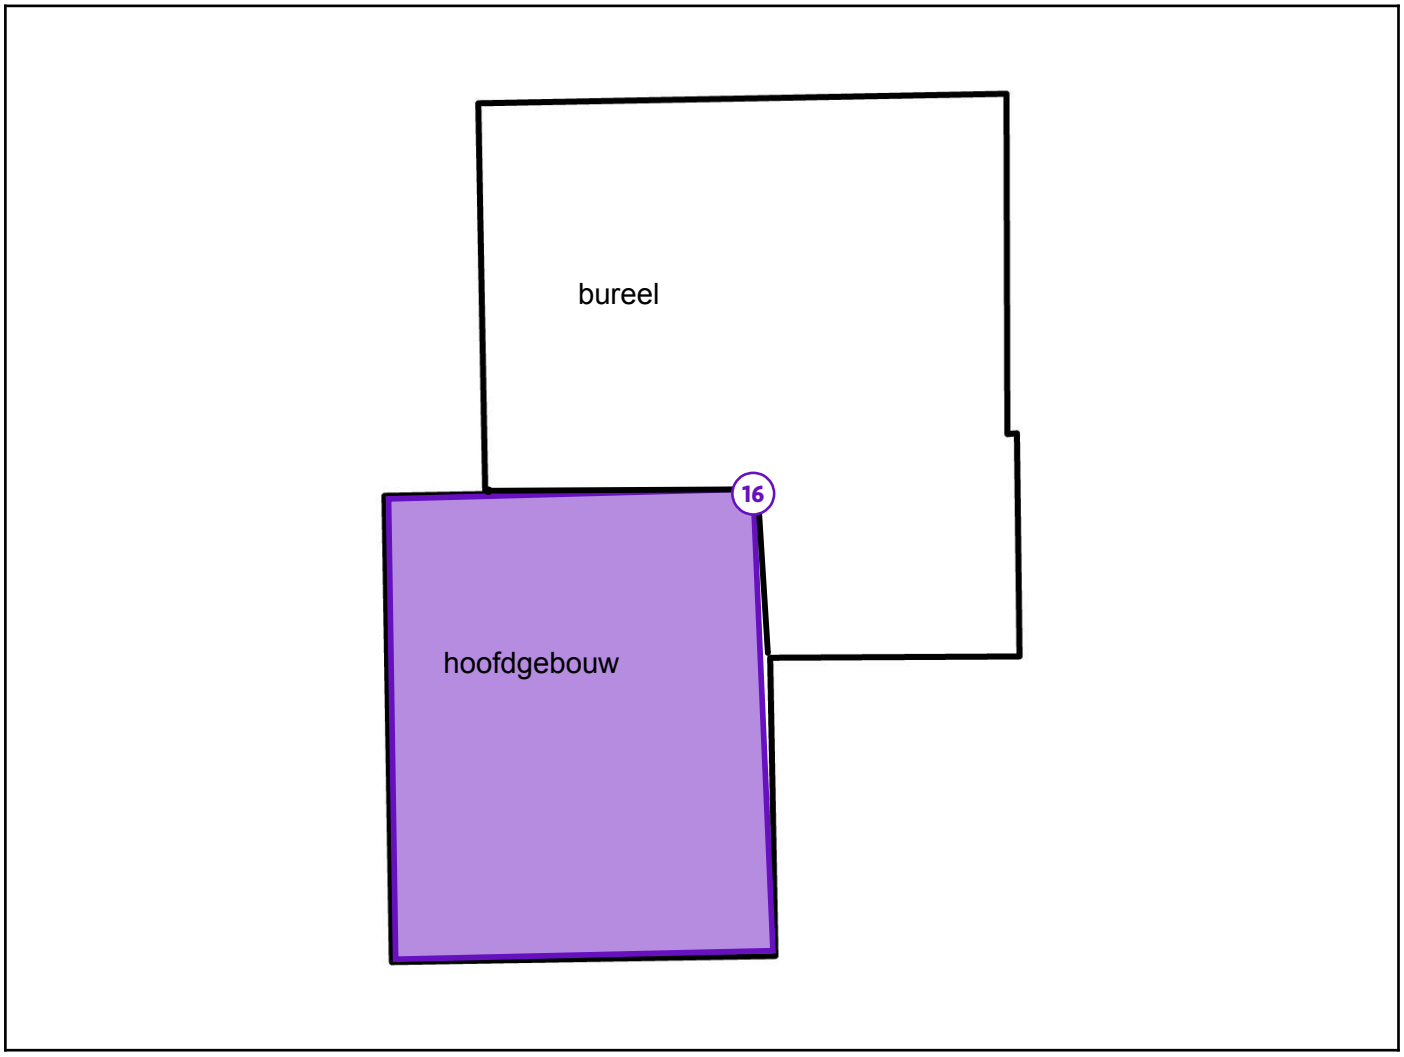
Plan 1.17: dak kopie kopie

Beschrijving	Type	Actie
16. Dakbedekking bestaande uit pannen (niet verdacht)	Overige ruimte of materiaal	-

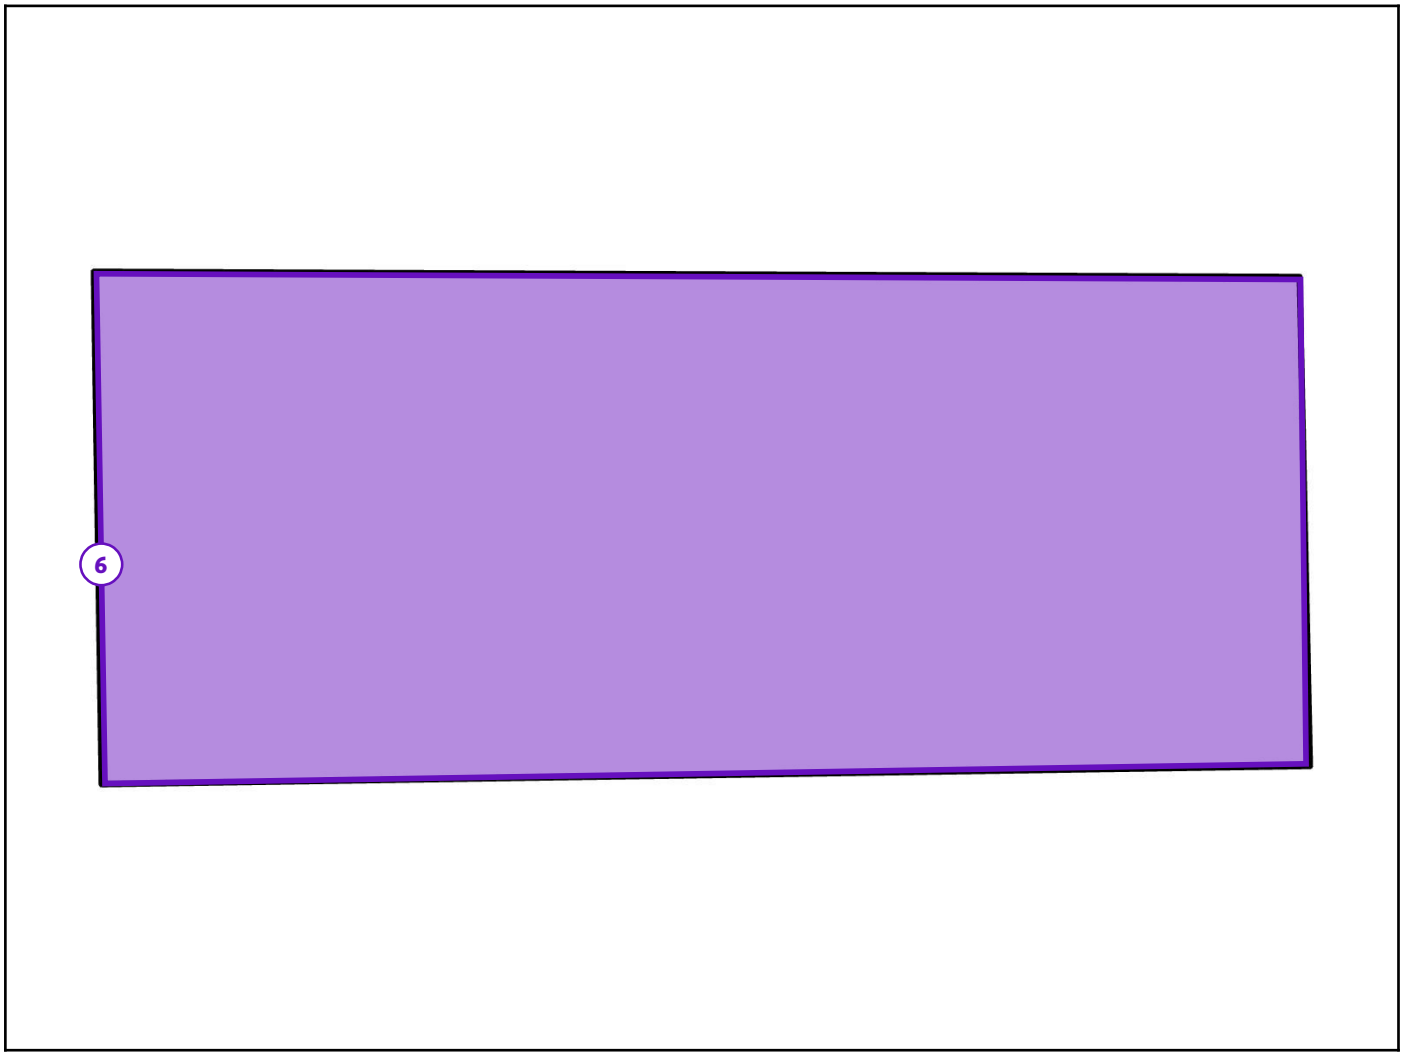
Plan 2.1: garagebox

Beschrijving	Type	Actie
6. Garagebox	Advies	-

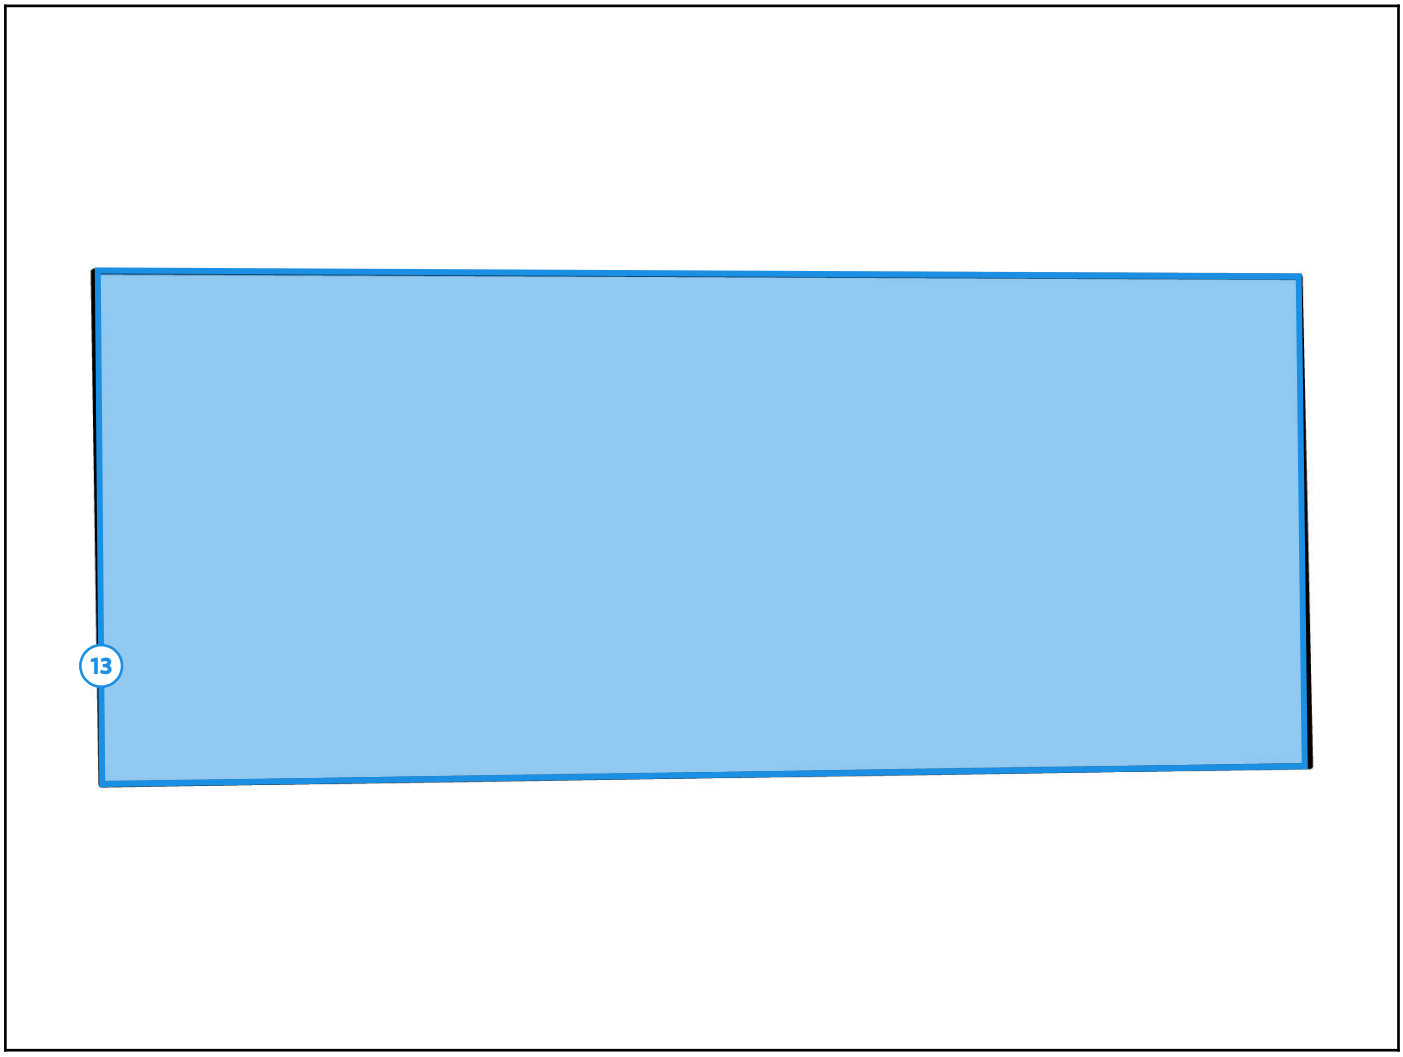
Plan 2.2: garagebox kopie

Beschrijving	Type	Actie
13. Roofing	Geen asbest	-

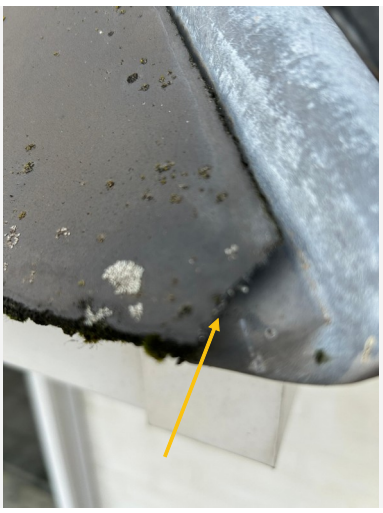
Fiche 1: Gevel met leien

Het asbestmateriaal valt onder de mijlpaal van 2034.

Eindbeoordeling materiaalrisico	Verhoogd materiaalrisico en/of verhoogde kans op vezelvrijgave

Gebondenheid	Categorie 1: hechtgebonden in oorsprong
Asbestsoort (vezeltype)	Alleen chrysotiel aanwezig
Asbestconcentratie	Laag (< 50%)
Afschermingsgraad van het gehele materiaal	Geheel of deels vrij aan de buitenlucht, maar geen contact met binnenlucht
Toestand van het materiaal	Matig beschadigd, matig verweerd

#	Type	Referentie	Resultaat
1.1	Puntmonster	mm06	Chrysotiel

- Verwijder dit asbestmateriaal zo snel mogelijk. Volg de toestand goed op.
- Hemelwater dat afspoelt van asbestcement daken of gevels kan asbestdeeltjes bevatten. Gebruik het enkel voor gesloten circuits (bv. spoelen toiletten). Reinig na het vervangen van het dak of de gevel de dakgoten en regenwaterput of -ton om asbesthoudend sediment of slib te verwijderen

- Eenvoudige handelingen: mag via doe-het-zelf of door werknemer(s) met opleidingsattest eenvoudige handelingen
  Deze toepassing kan door een aannemer die over een opleidingsattest eenvoudige handelingen beschikt of door een particulier (doe-het-zelf), verwijderd worden indien er geen verhoogd risico op vrijgave van asbestvezels (max. concentratie 0,01 vezels/cm3 - CODEX Art. VI.3-54) ontstaat en de toepassing voorafgaand wordt gefixeerd/bevochtigd; de individuele elementen zonder machinale werktuigen (boormachine, slijpschijf, hogedrukreiniger,...) en zonder breken of gooien een voor een losgemaakt worden; en ten slotte dubbel en luchtdicht verpakt weggevoerd worden naar een erkend afvalpunt (recyclagepark).

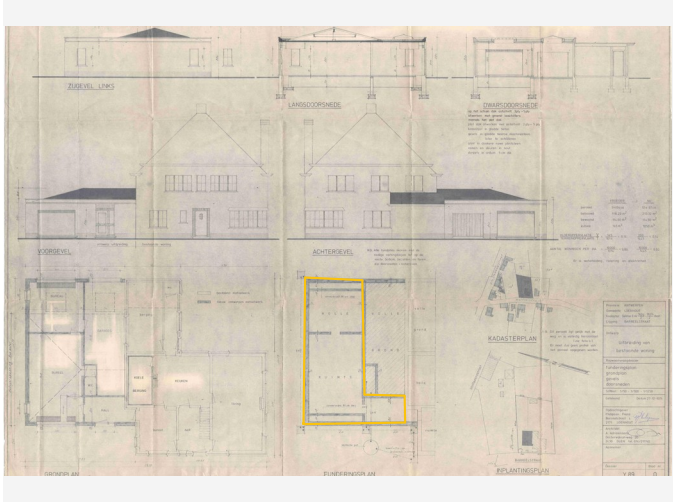
Fiche 4: Kruipkelder

Permanente beperking

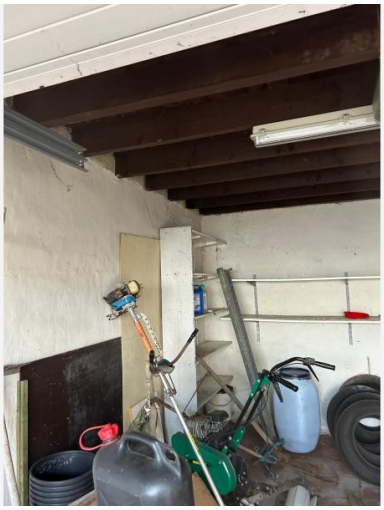
Fiche 6: Garagebox

Geen waarneembare asbestverdachte materialen aangetroffen.

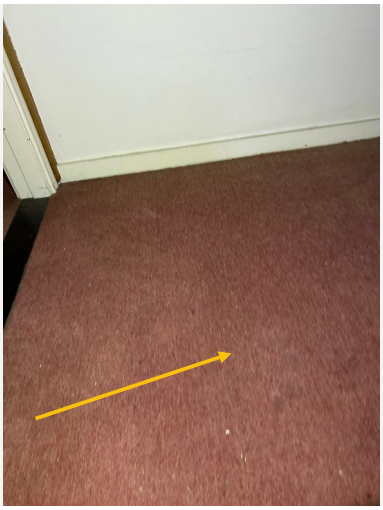
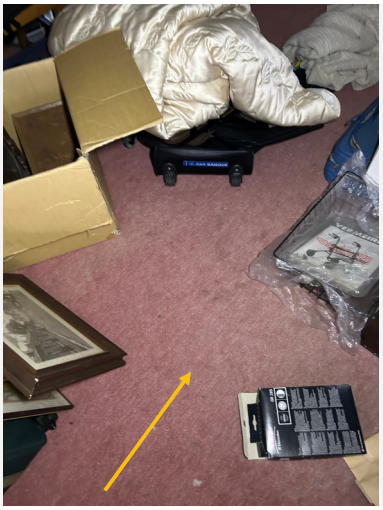
Fiche 8: Vast tapijt

Het tapijt is niet verdacht. Inspectie van eventuele onderliggende lagen is niet mogelijk zonder uitbreiding naar een destructief onderzoek.

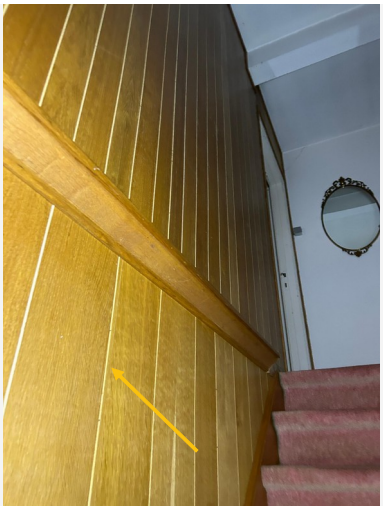
Fiche 10: Lambrisering

De lambrisering is niet verdacht. Achter de lambrisering zit mogelijk een asbestverdachte toepassing. Bij werken, laat dit controleren.

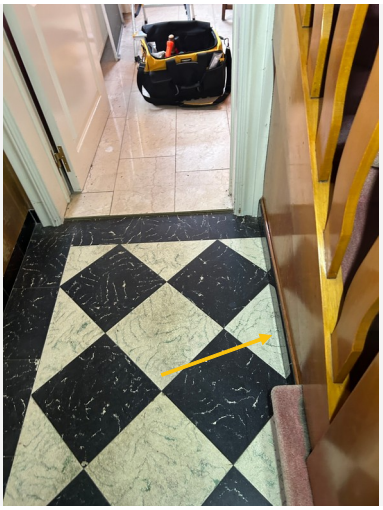
Fiche 12: Plinten (lijm)

Plinten werden soms verlijmd met asbesthoudende lijm. Bij werken, laat dit onderzoeken.

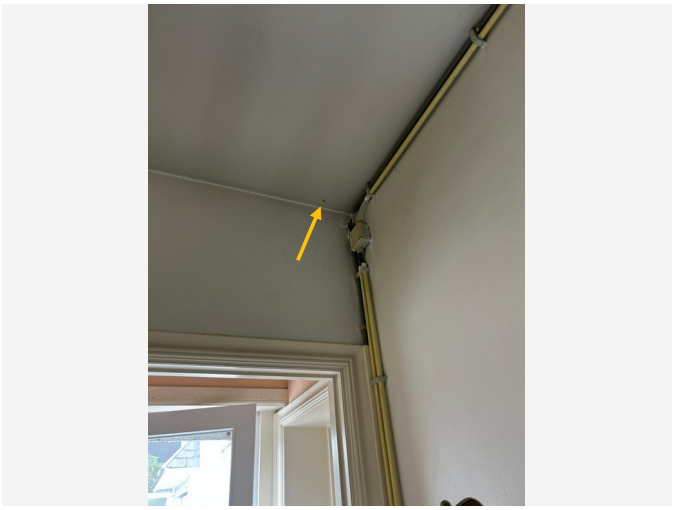
Fiche 14: Pleisterwerk plafonds

Geen asbest
