Asbestinventarisattest

Vossenstraat 67, 9070 Destelbergen

Attestnummer : **20260921-000284.000**
Uitgegeven op : **21.09.2026**
Geldig tot : **21.09.2036**

Niet-asbestveilig

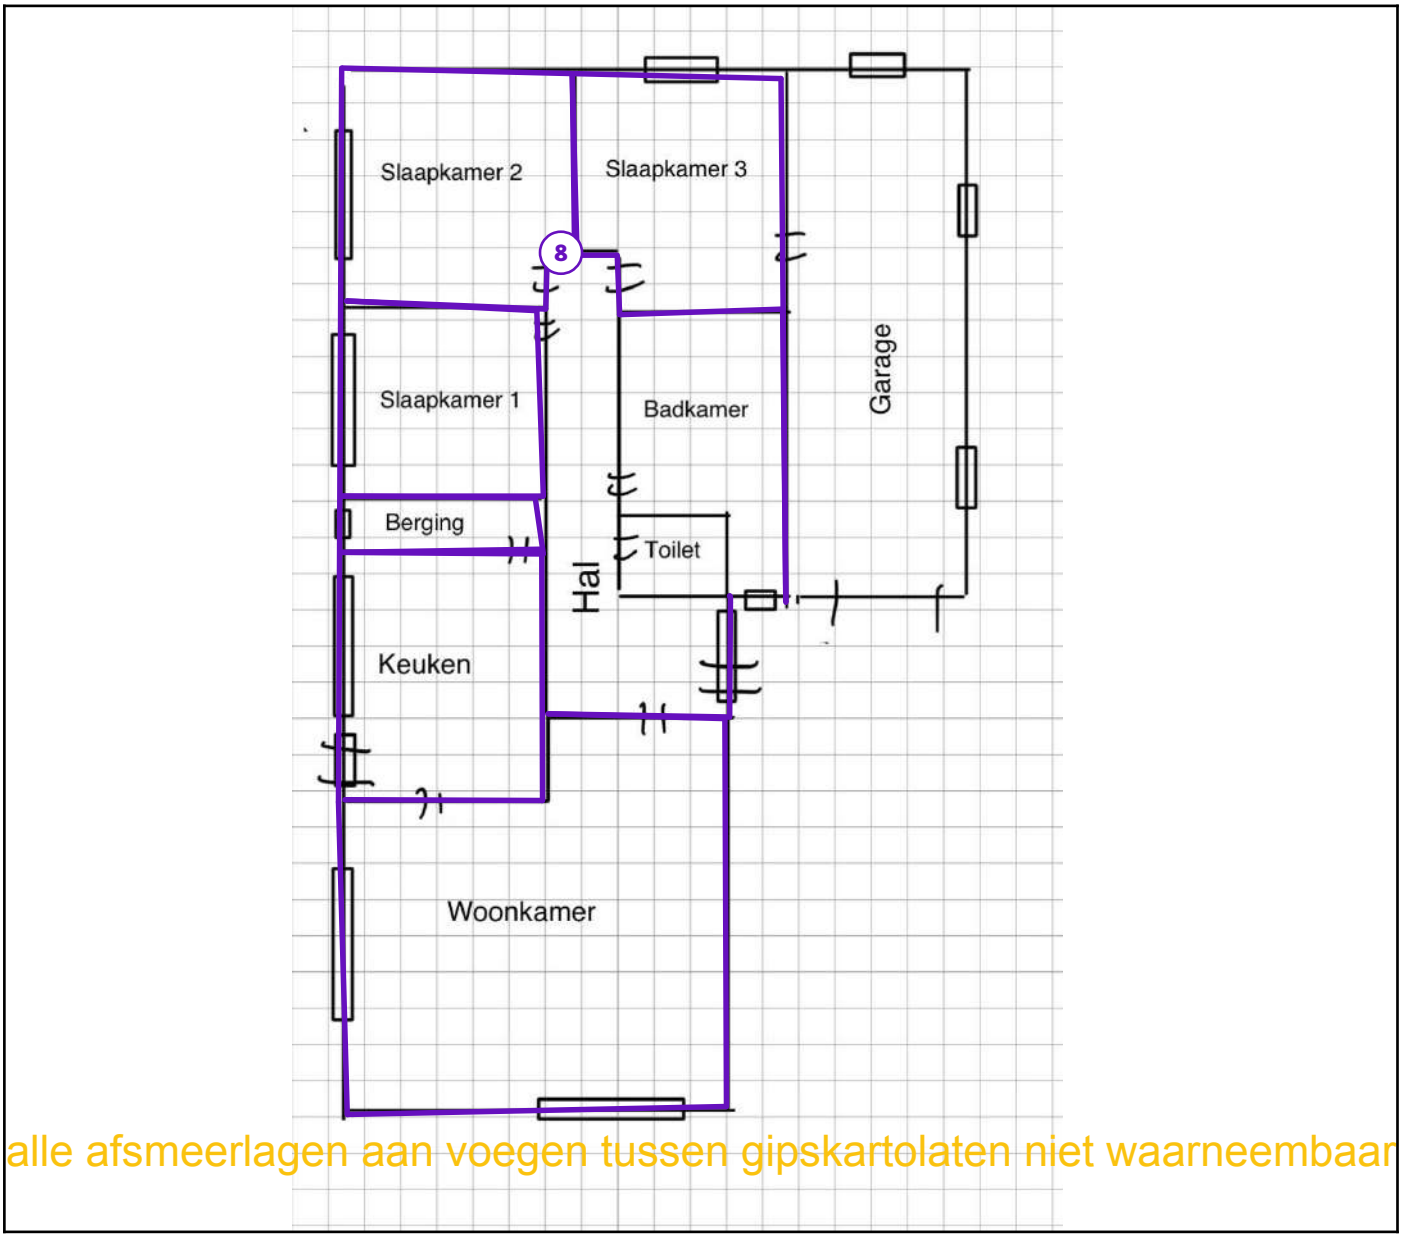
Plan 1.1: Gelijkvloers

Beschrijving	Type	Actie
8. Valse wand(en)/voorzetwand(en) - Gipskarton--hout-tapijt	Advies	-
13. Afsmeerlagen aan voegen tussen gipskartonplaten	Advies	-

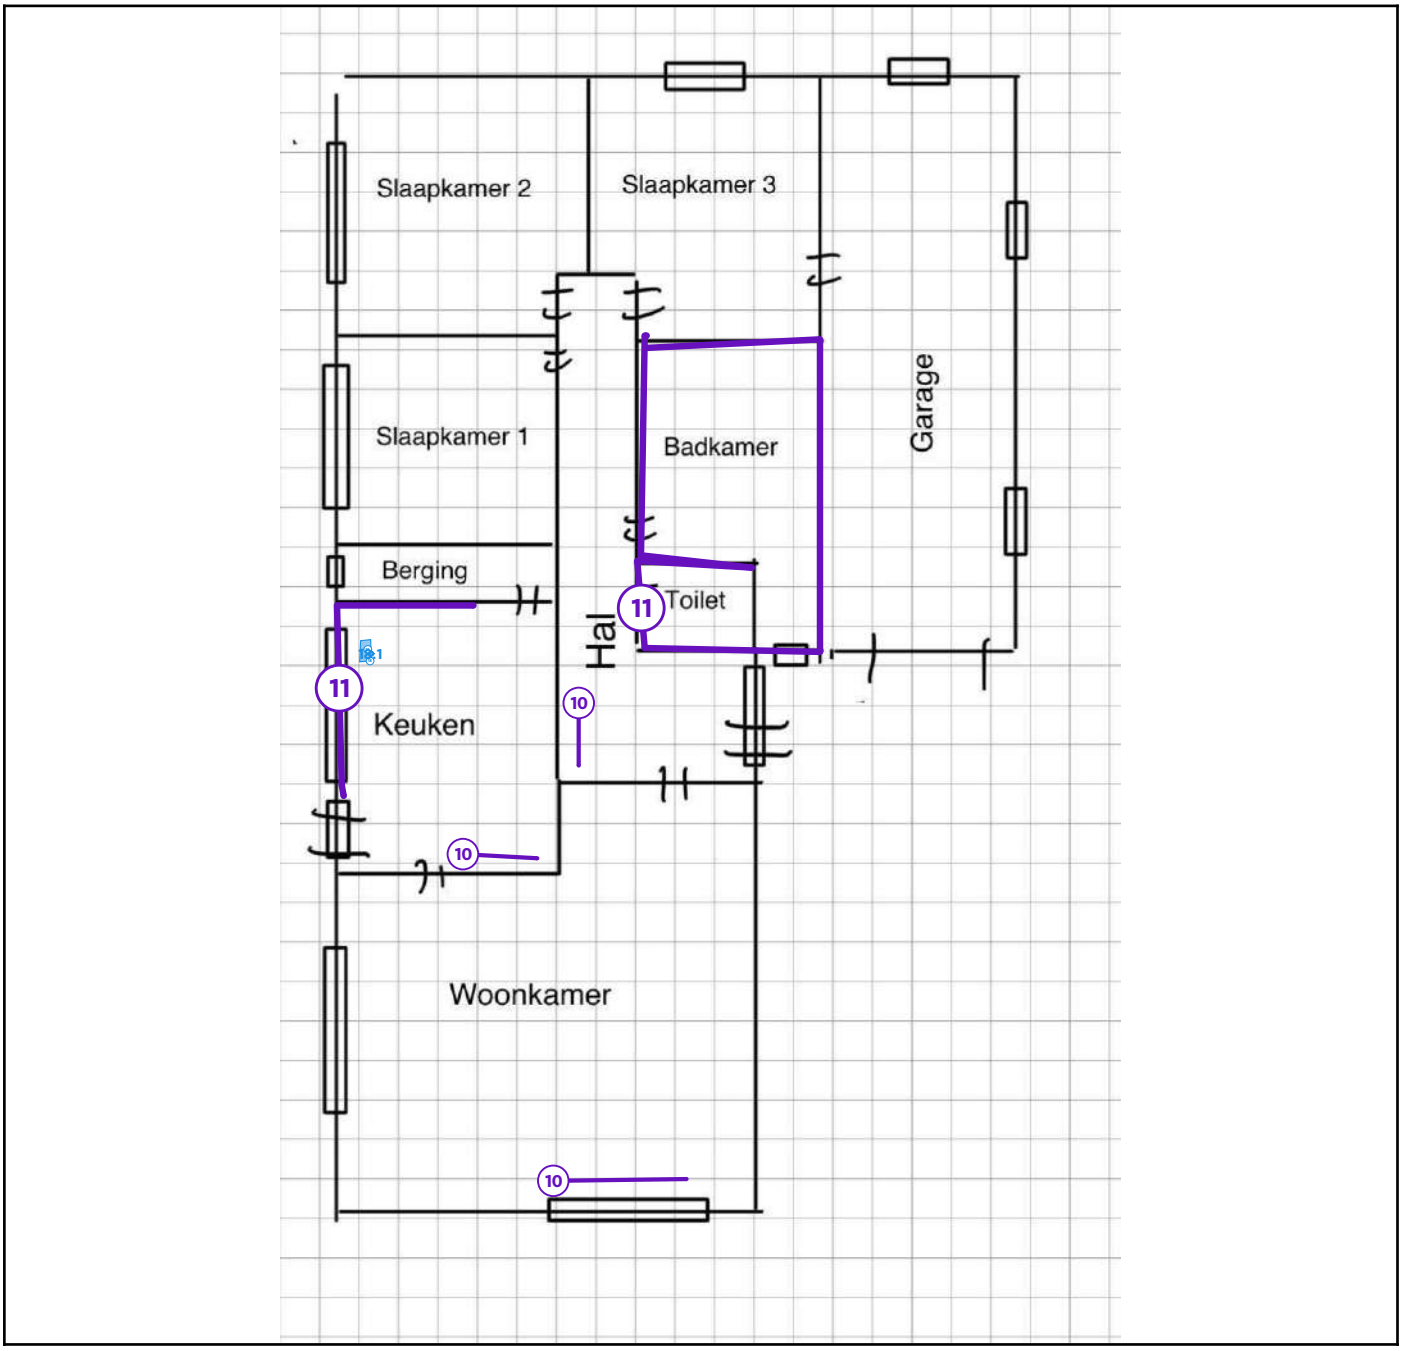
Plan 1.3: Gelijkvloers

Beschrijving	Type	Actie
10. Oude accumulatievuren	Advies	-
11. Tegellijm achter wandtegels & plinten	Advies	-
18. Ontdreuningsplaat/anti-dreunplaat onder spoelbak	Geen asbest	-

18.1 Code: M01	Puntmonster	-

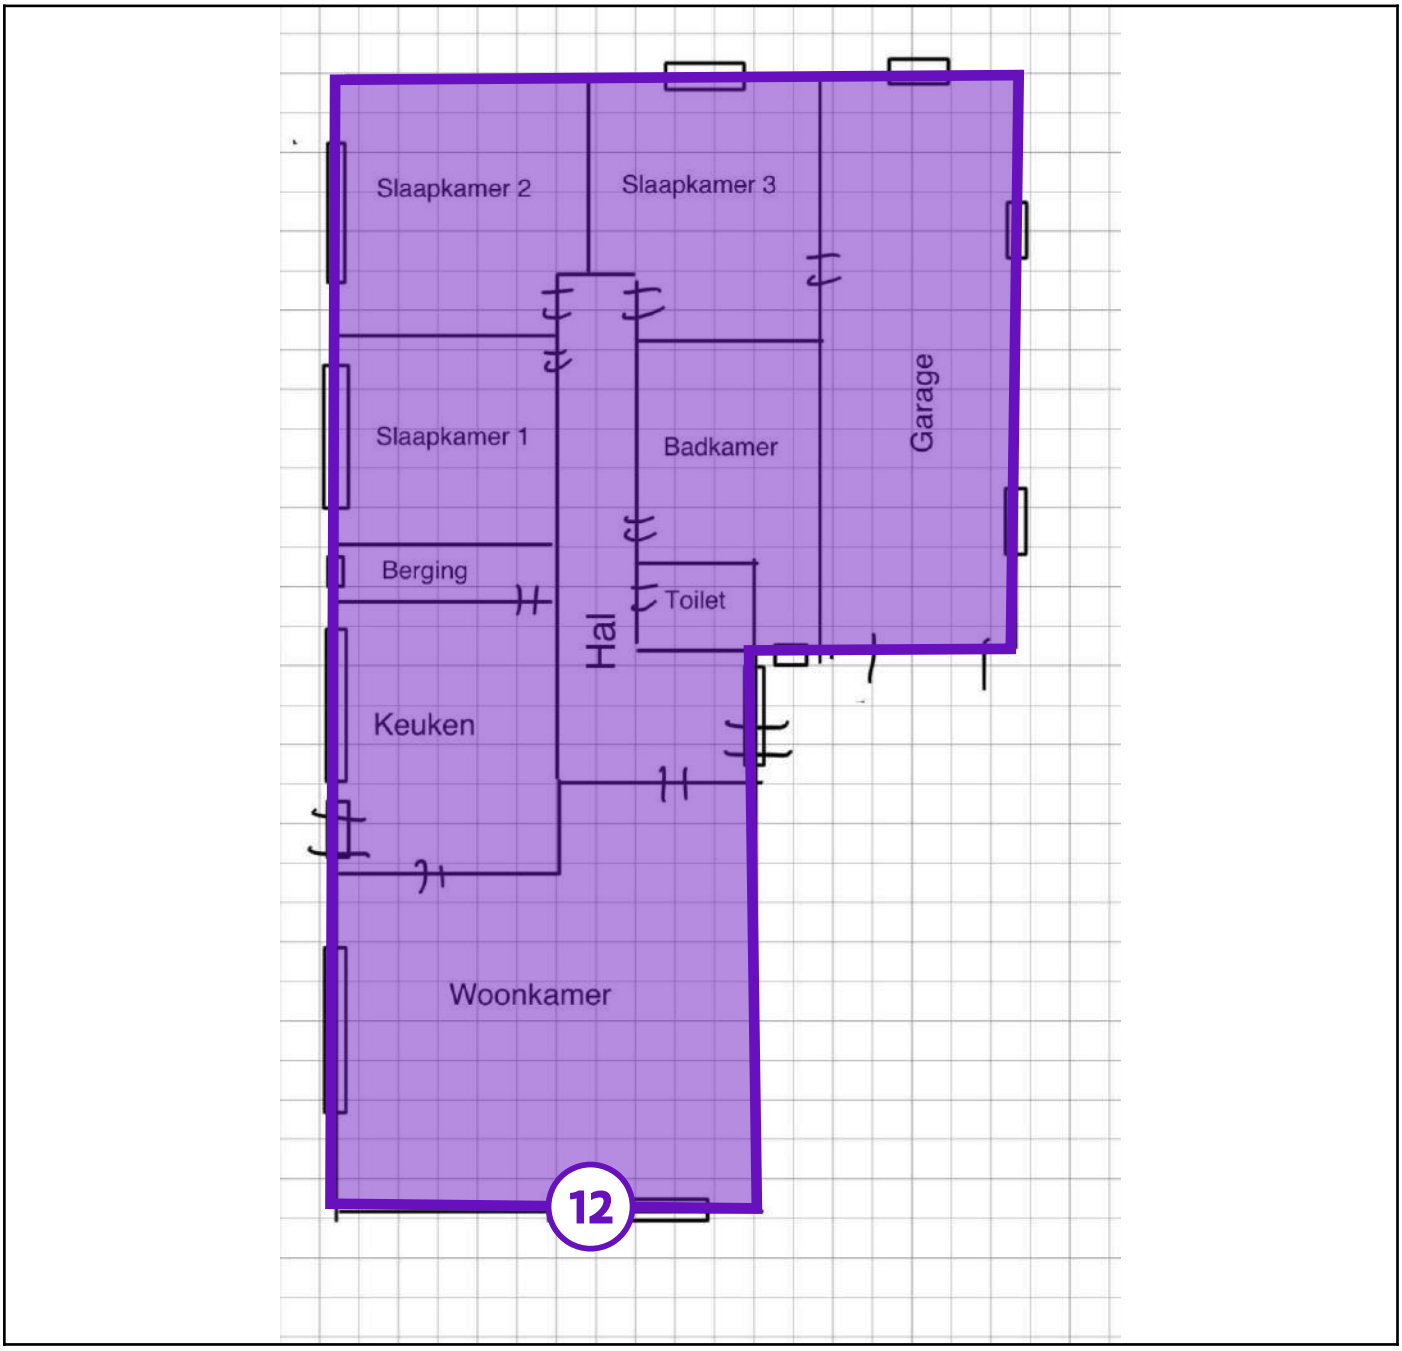
Plan 1.4: Gelijkvloers

Beschrijving	Type	Actie
12. Plafondafwerking in hout/pvc	Advies	-

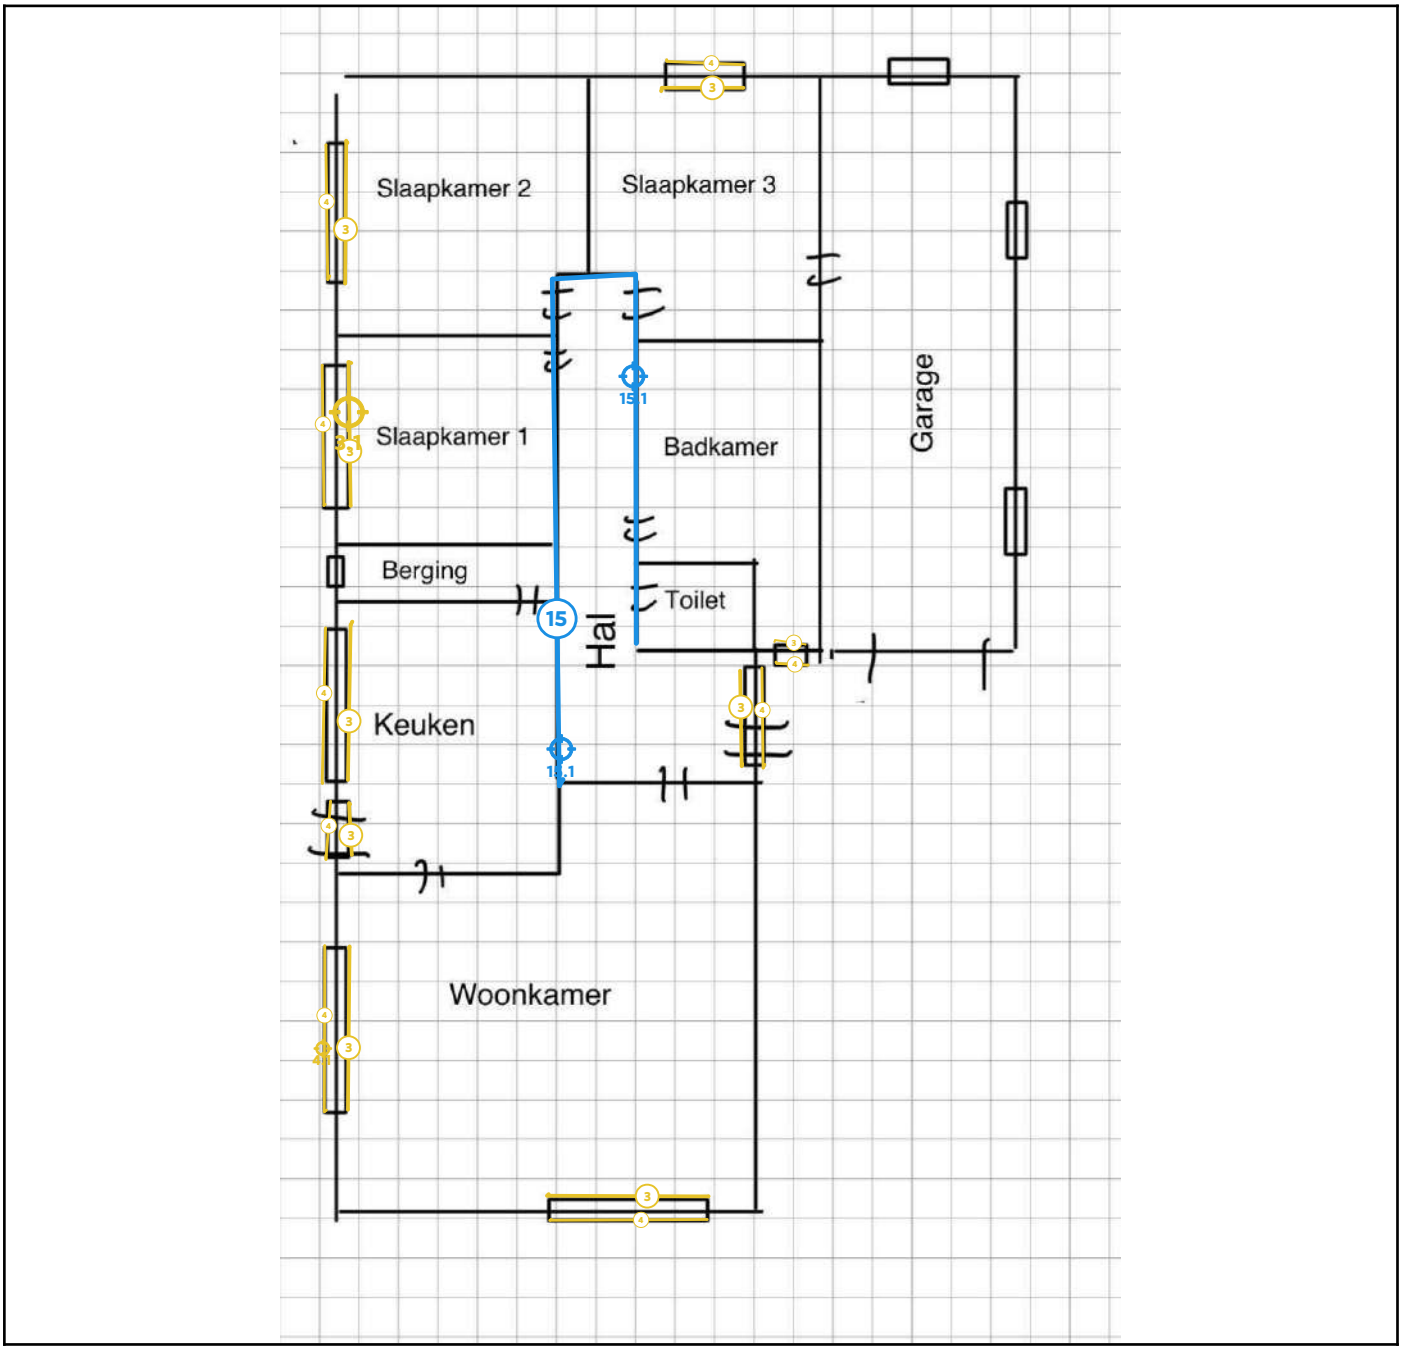
Plan 1.5: Gelijkvloers

Beschrijving	Type	Actie
3. Mastiek/kit tussen glas en profiel - Binnen	Asbestmateriaal	Zorgvuldig beheren
3.1 Code: M02	Puntmonster	-
4. Mastiek/kit tussen glas en profiel - buiten	Asbestmateriaal	Zorgvuldig beheren

4.1 Code: M05	Puntmonster	-
15. Ruw pleisterwerk binnenwand	Geen asbest	-
15.1 Code: M03	Mengmonster	-

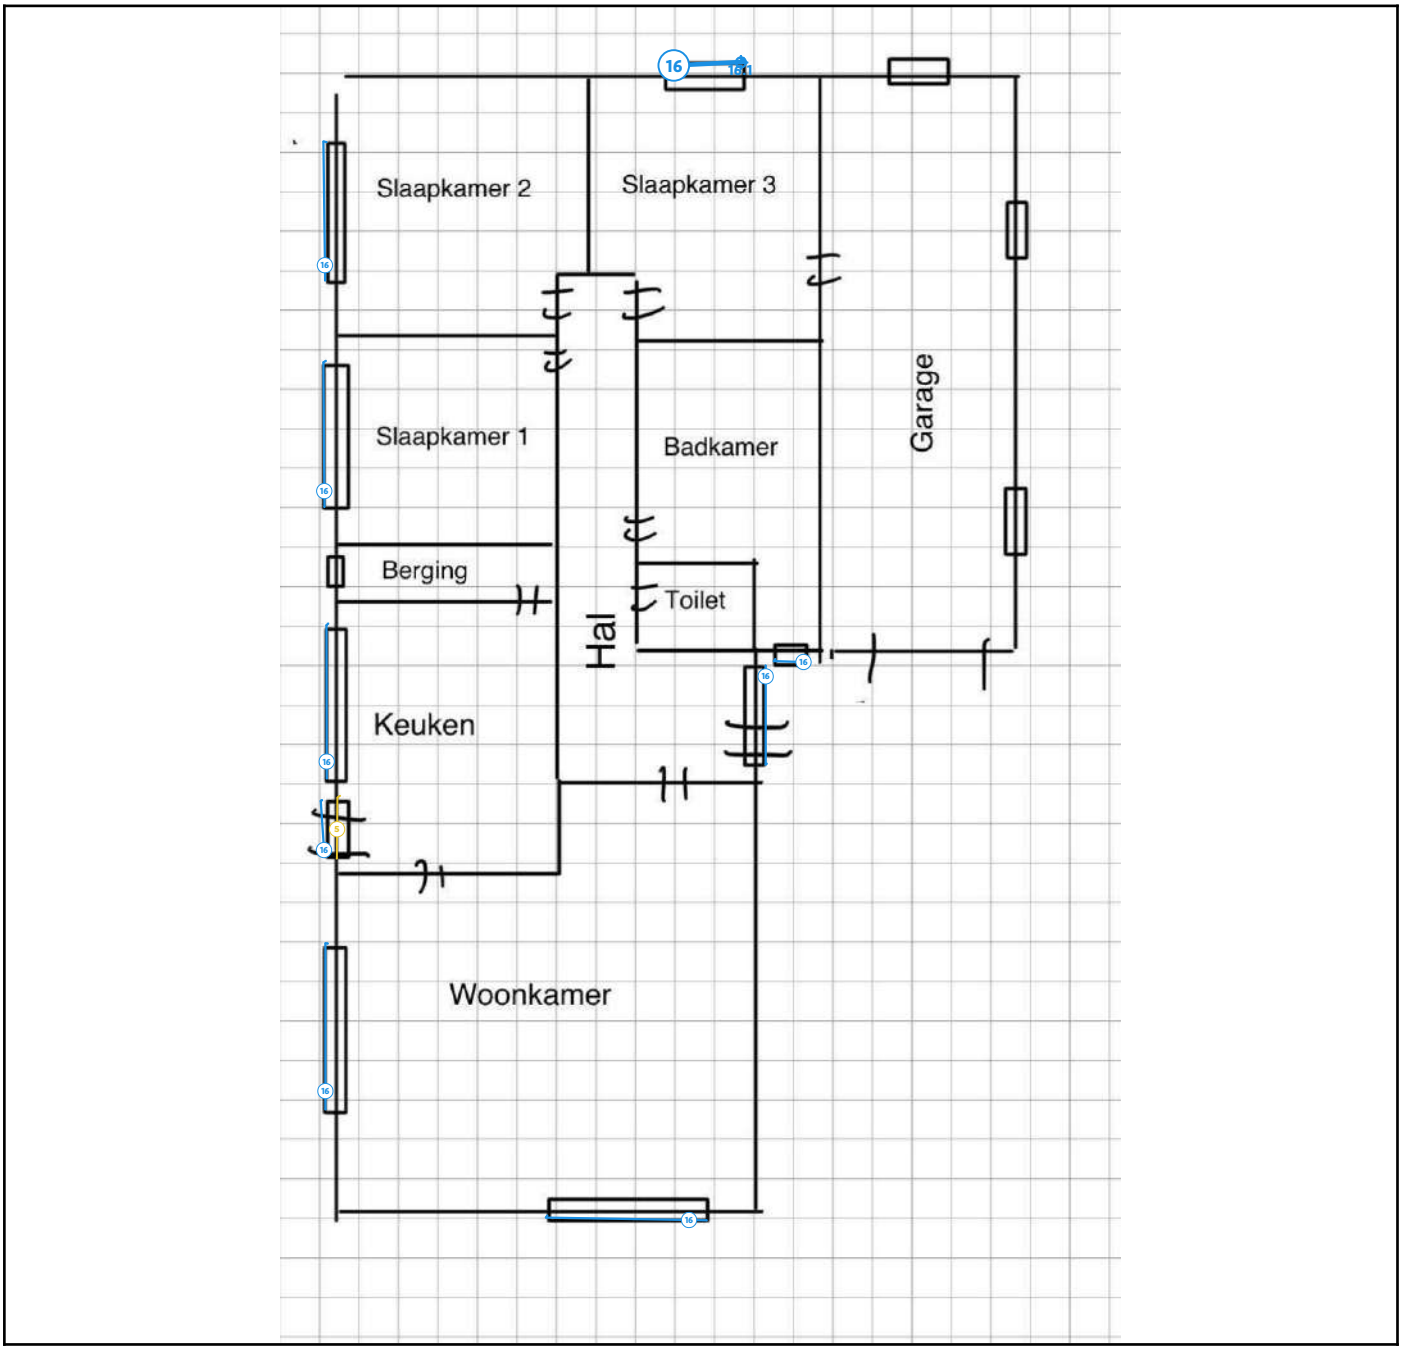
Plan 1.6: Gelijkvloers

Beschrijving	Type	Actie
5. Asbestcementplaat in schrijnwerk	Asbestmateriaal	Zorgvuldig beheren
16. Mastiek/kit tussen muur en profiel buiten	Geen asbest	-
16.1 Code: M06	Puntmonster	-

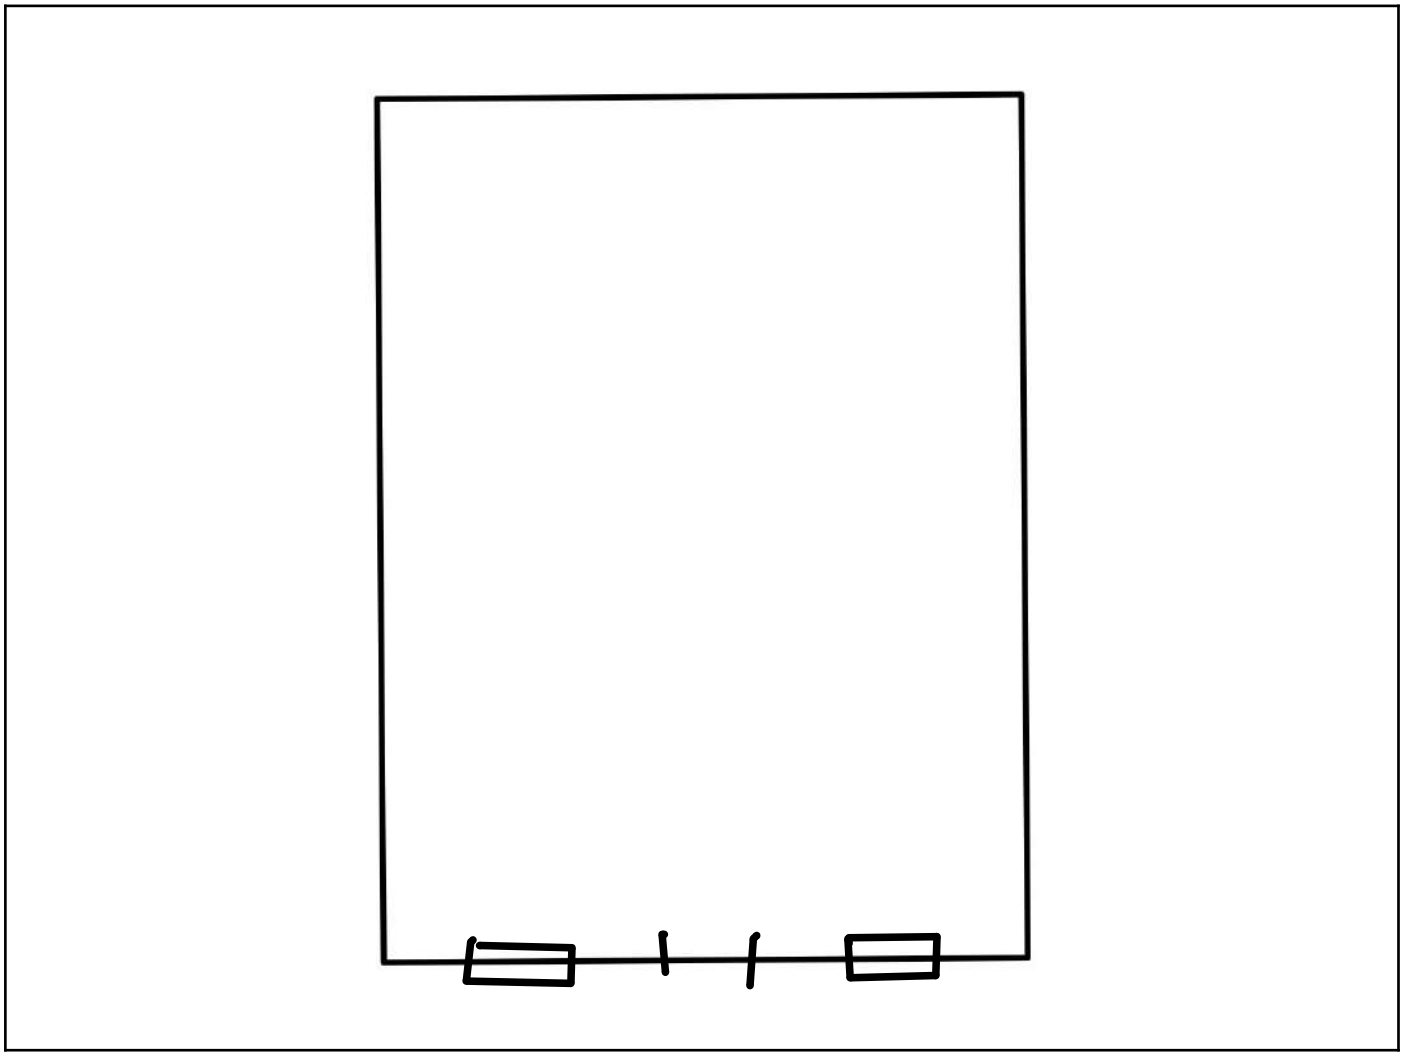
Plan 2.2: Dak

Beschrijving	Type	Actie
1. dakbedekking - golfplaten tuinhuis	Asbestmateriaal	Verwijderen
1.1 Code: M07	Puntmonster	-

Eindbeoordeling materiaalrisico	Verhoogd materiaalrisico en/of verhoogde kans op vezelvrijgave

Gebondenheid	Categorie 1: hechtgebonden in oorsprong
Asbestsoort (vezeltype)	Alleen chrysotiel aanwezig
Asbestconcentratie	Laag (< 50%)
Afschermingsgraad van het gehele materiaal	Geheel of deels vrij aan de binnenlucht, maar geen contact met binnenluchtstromen
Toestand van het materiaal	Matig beschadigd, matig verweerd

#	Type	Referentie	Resultaat
1.1	Puntmonster	M07	Chrysotiel

Verwijderen

- Hemelwater dat afspoelt van asbestcement daken of gevels kan asbestdeeltjes bevatten. Gebruik het enkel voor gesloten circuits (bv. spoelen toiletten). Reinig na het vervangen van het dak of de gevel de dakgoten en regenwaterput of -ton om asbesthoudend sediment of slib te verwijderen

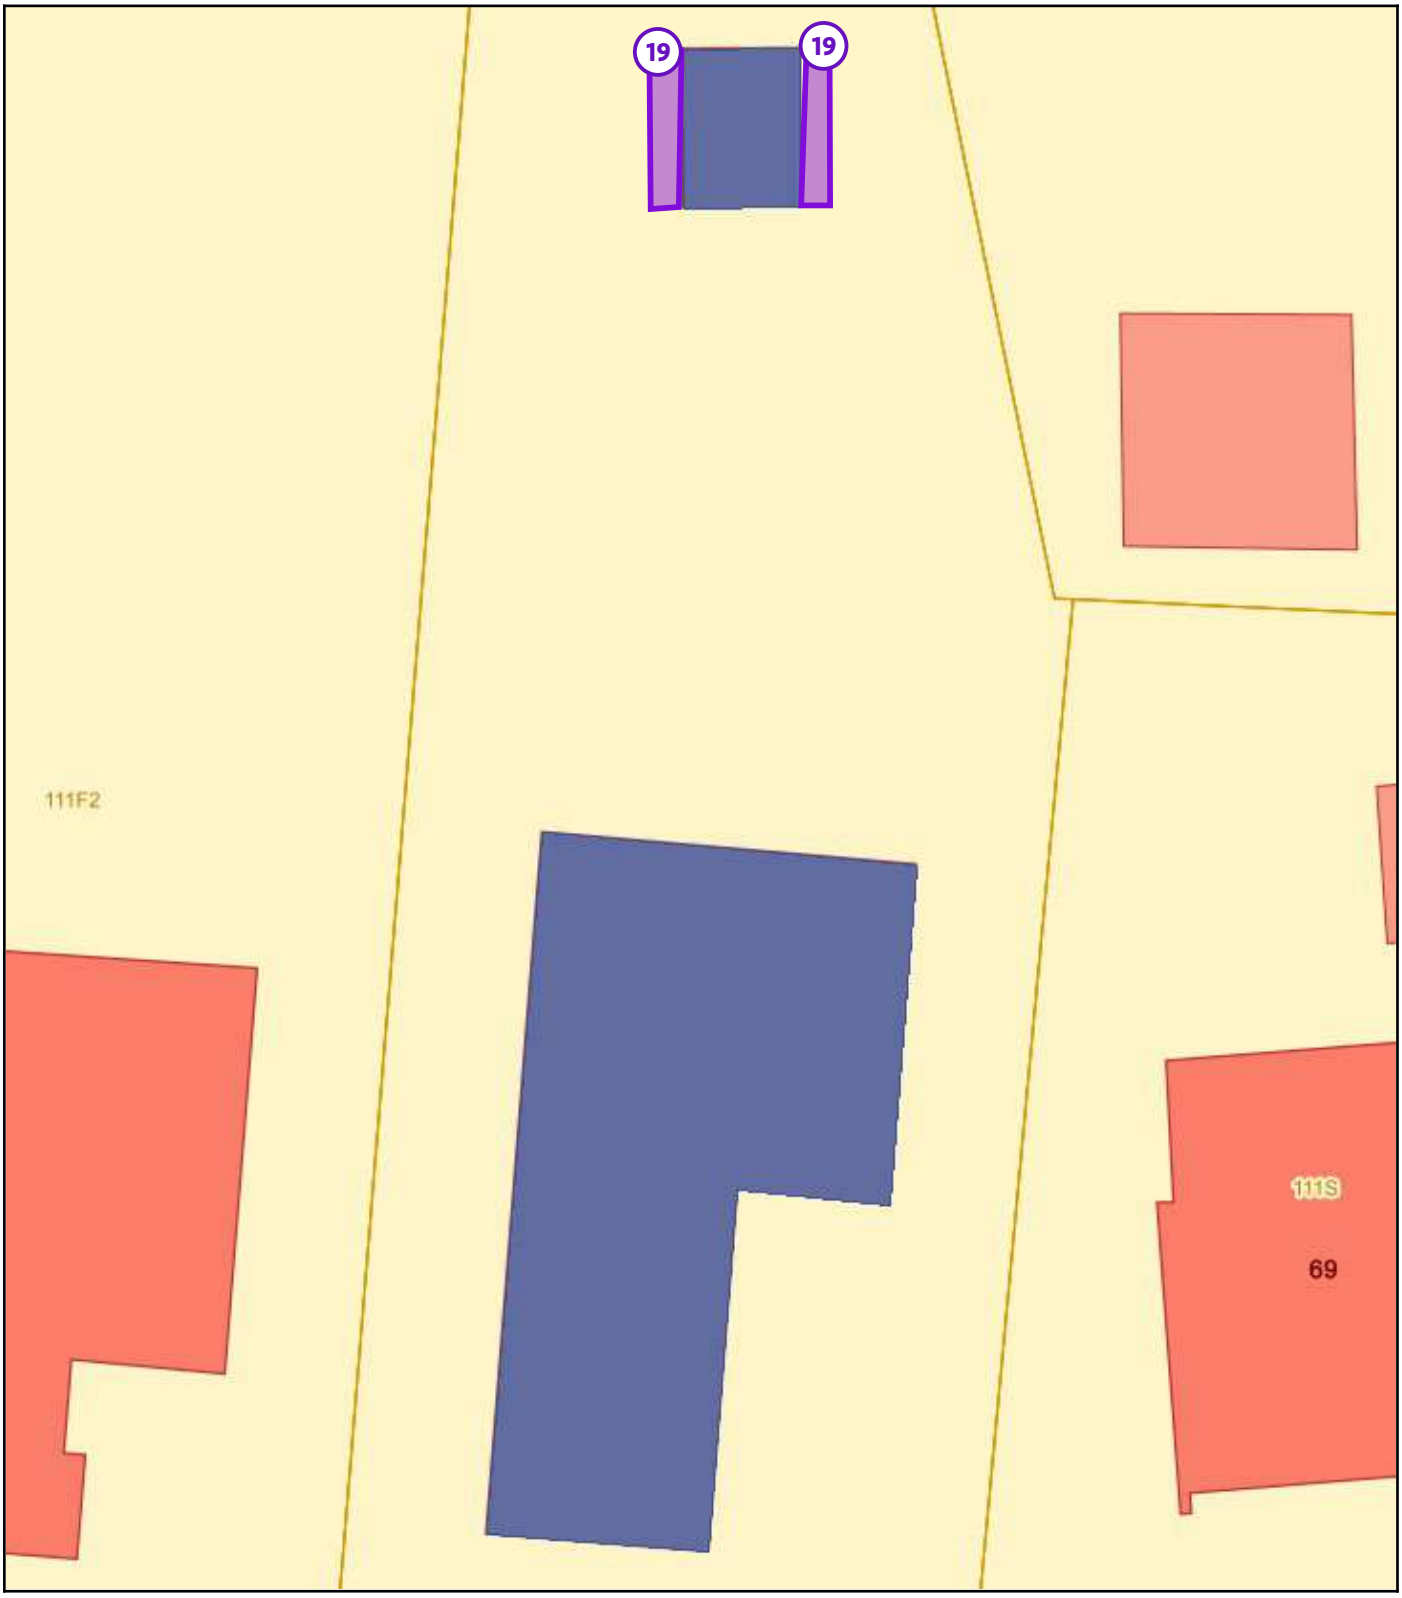
Plan 3.1: Afdruipzones/afvloeizones

19. Afdruipzone dakbedekking	Afdruipzone/afvloeizone	-
