Asbestinventarisattest

Loystraat 61, 9220 Hamme

Attestnummer : **20250829-000143.000**
Uitgegeven op : **29.08.2025**
Geldig tot : **29.08.2035**

Niet-asbestveilig

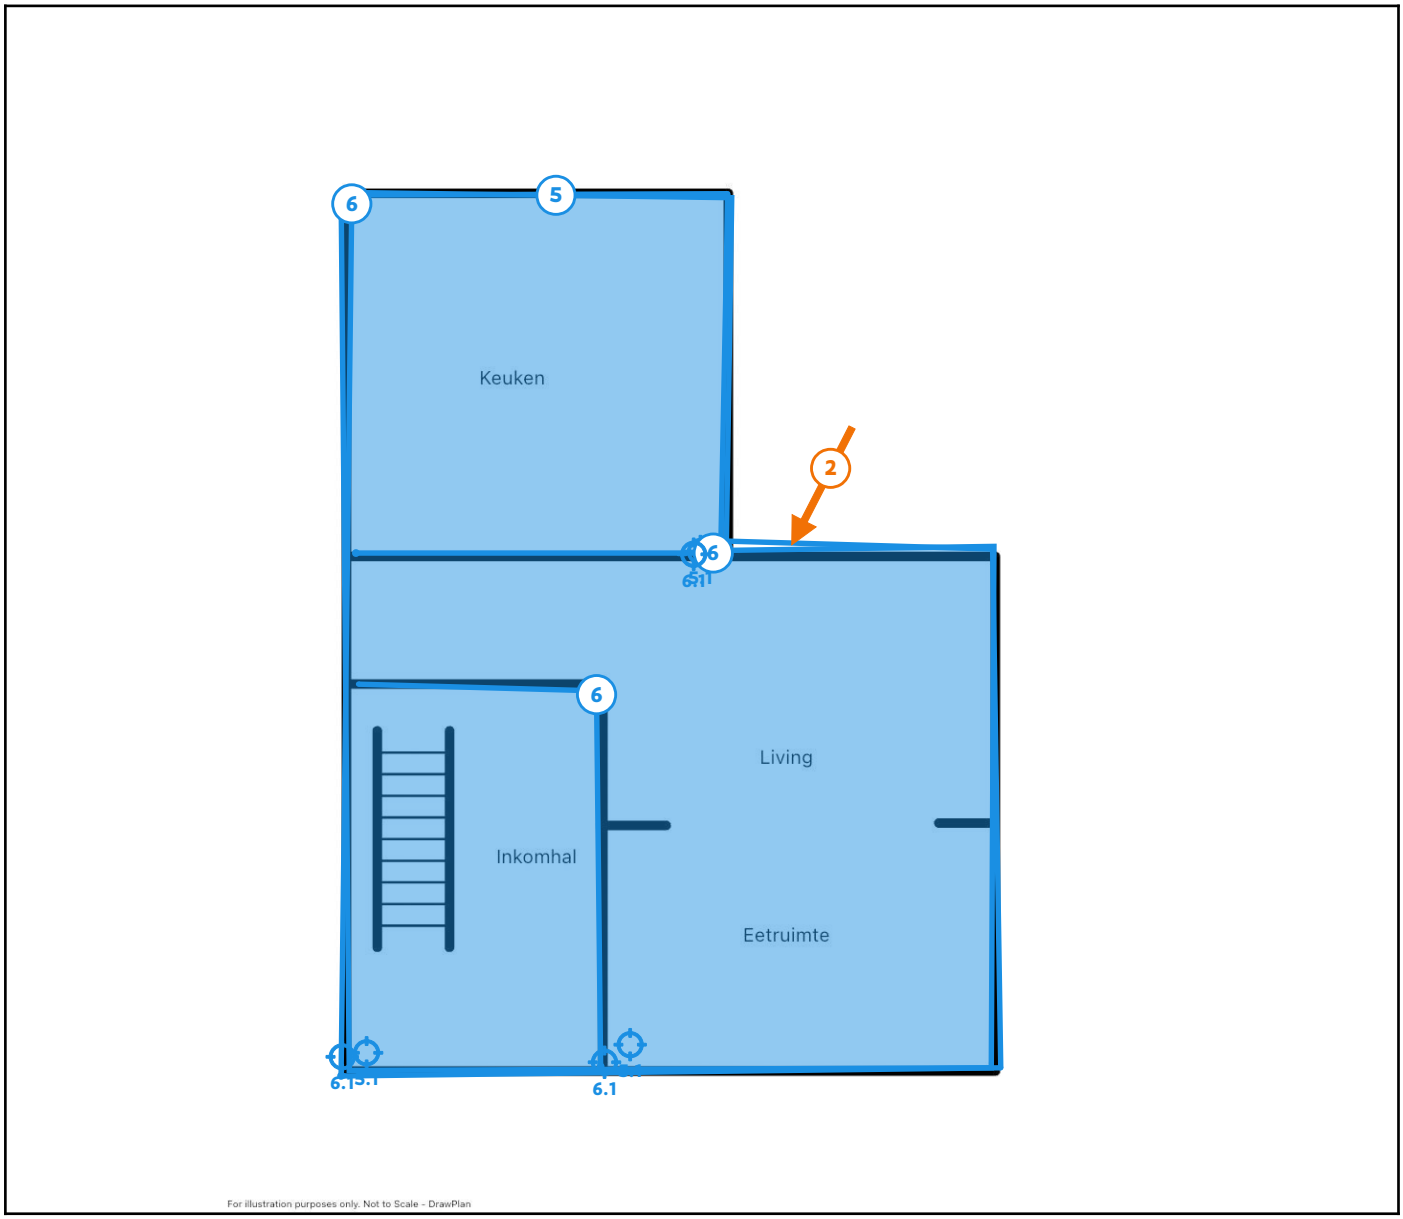
Plan 1.1: Gelijkvloers

Beschrijving	Type	Actie
2. Mastiek	Asbestmateriaal	Verwijderen
5. Pleisterwerk plafonds	Geen asbest	-
5.1 Code: 26825-pleipla-loy	Mengmonster	-
6. Pleisterwerk wanden	Geen asbest	-
6.1 Code: 26825-plei-loy	Mengmonster	-

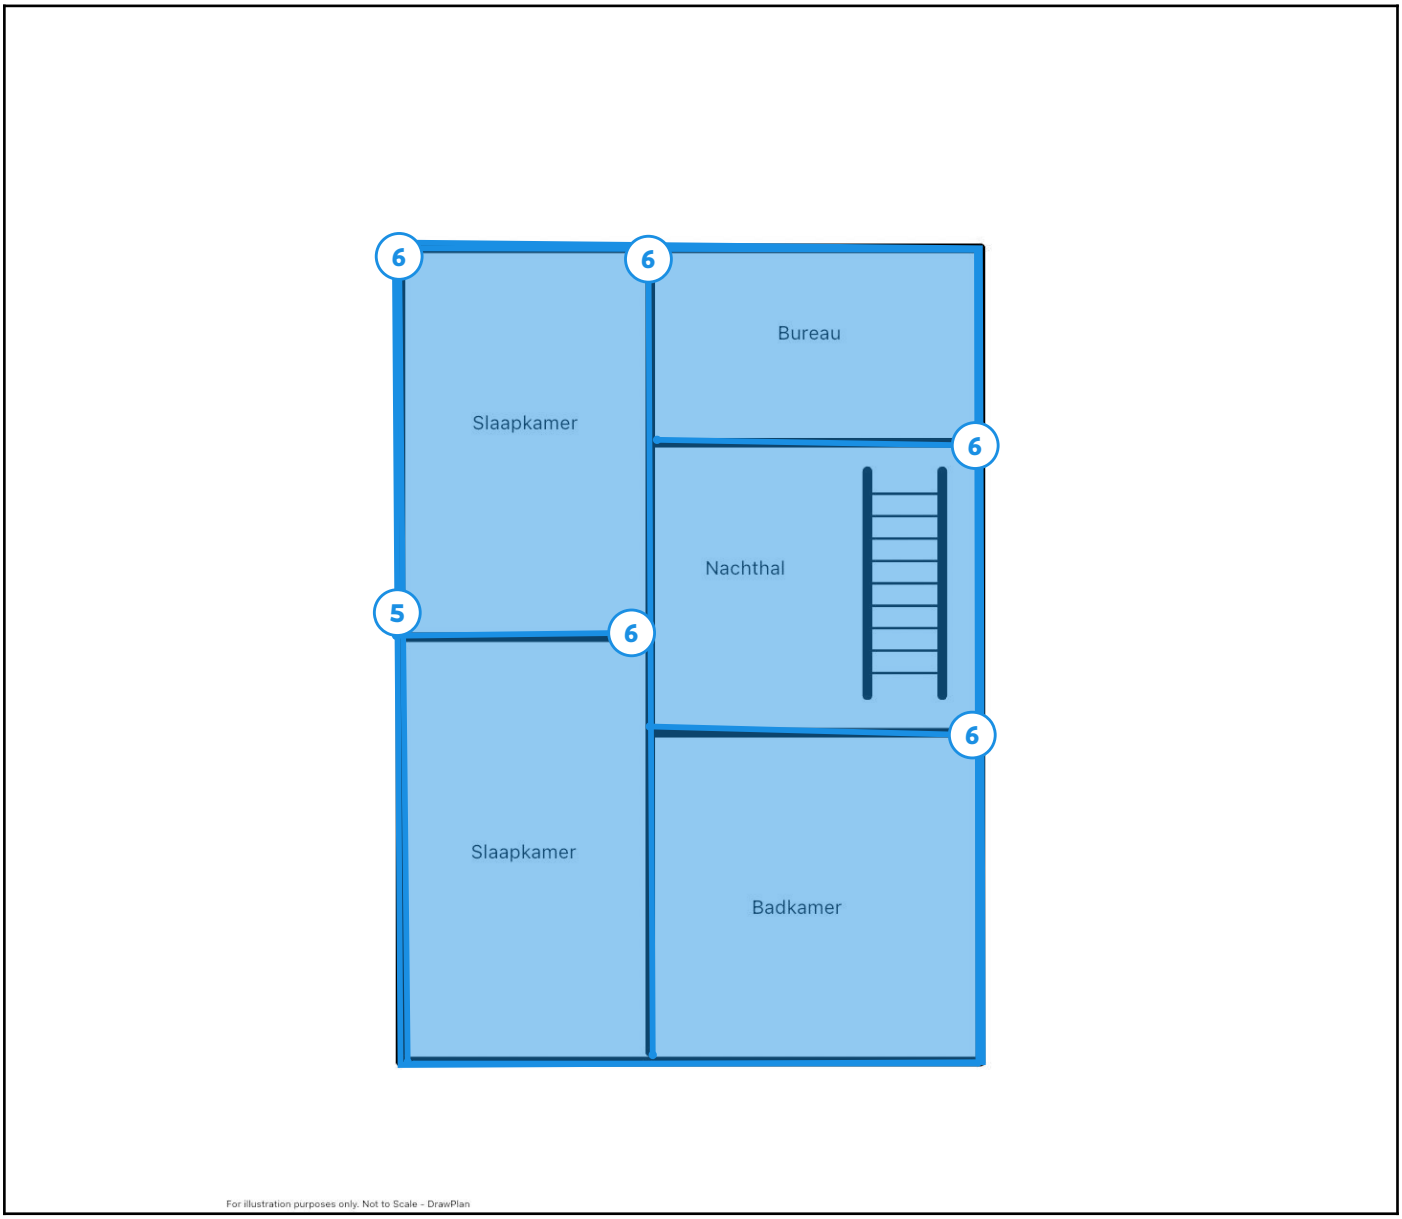
Plan 1.2: Verdieping

Beschrijving	Type	Actie
5. Pleisterwerk plafonds	Geen asbest	-
6. Pleisterwerk wanden	Geen asbest	-

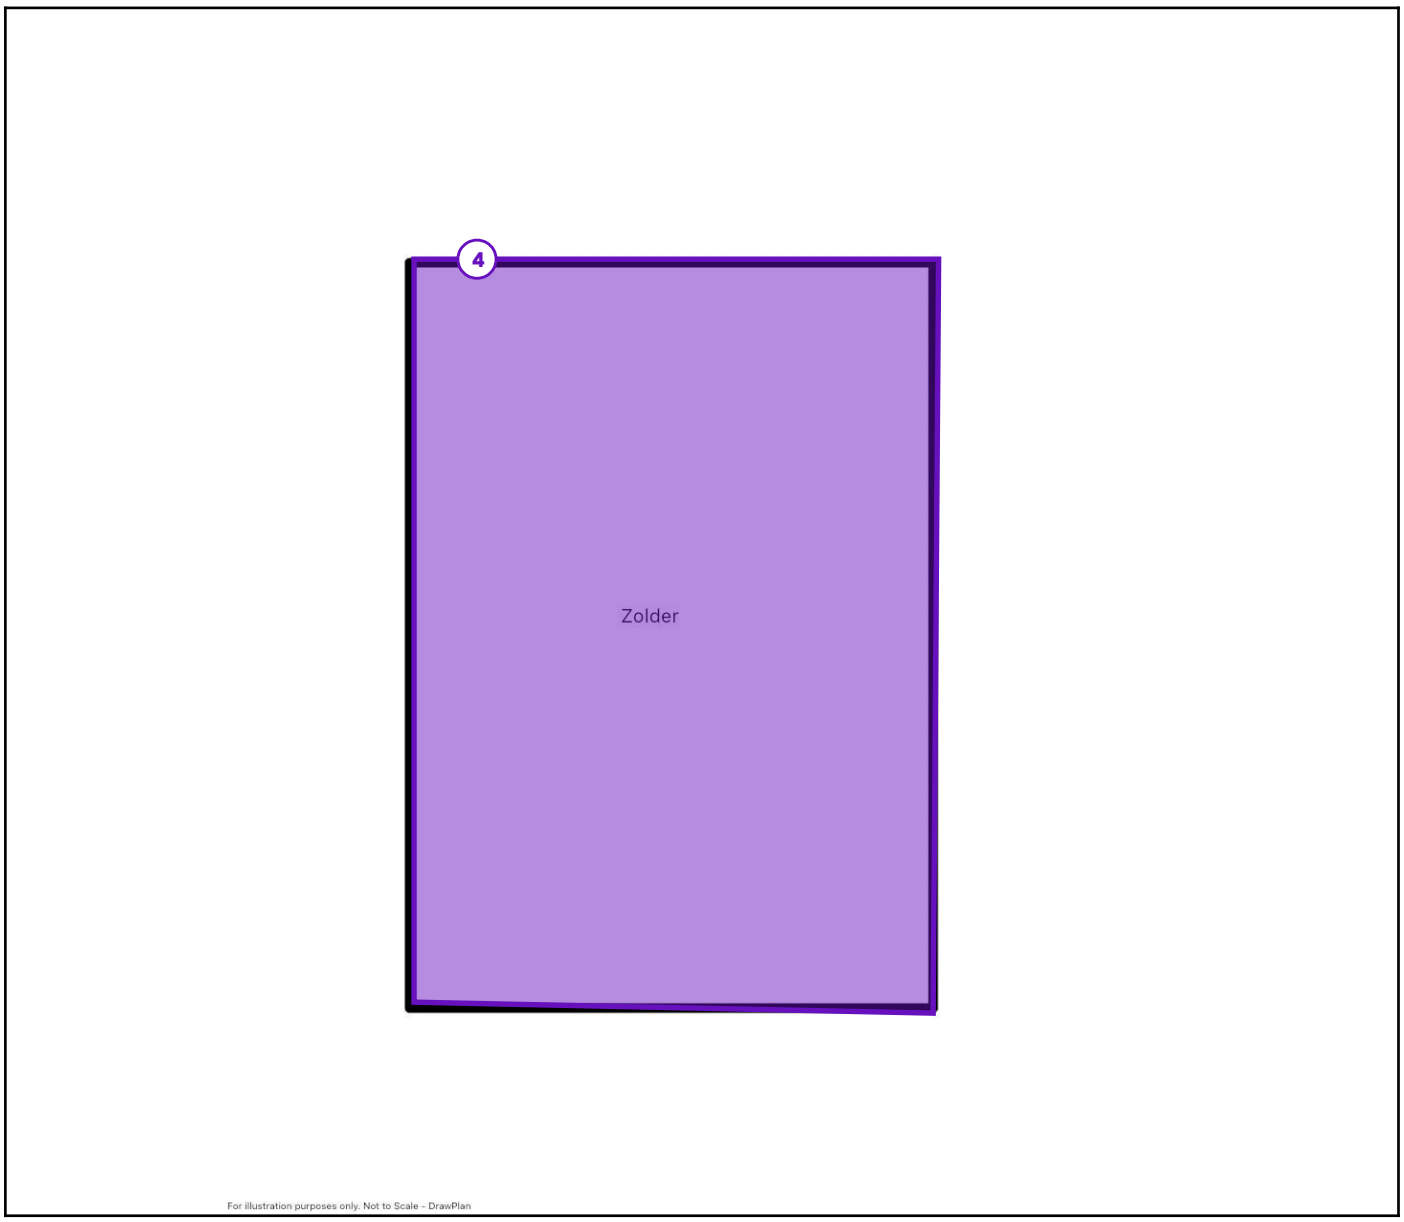
Plan 1.3: Zolder

Beschrijving	Type	Actie
4. Dak/onderdak	Advies	-

Het onderdak en dak bestaan uit niet asbestverdachte materialen.

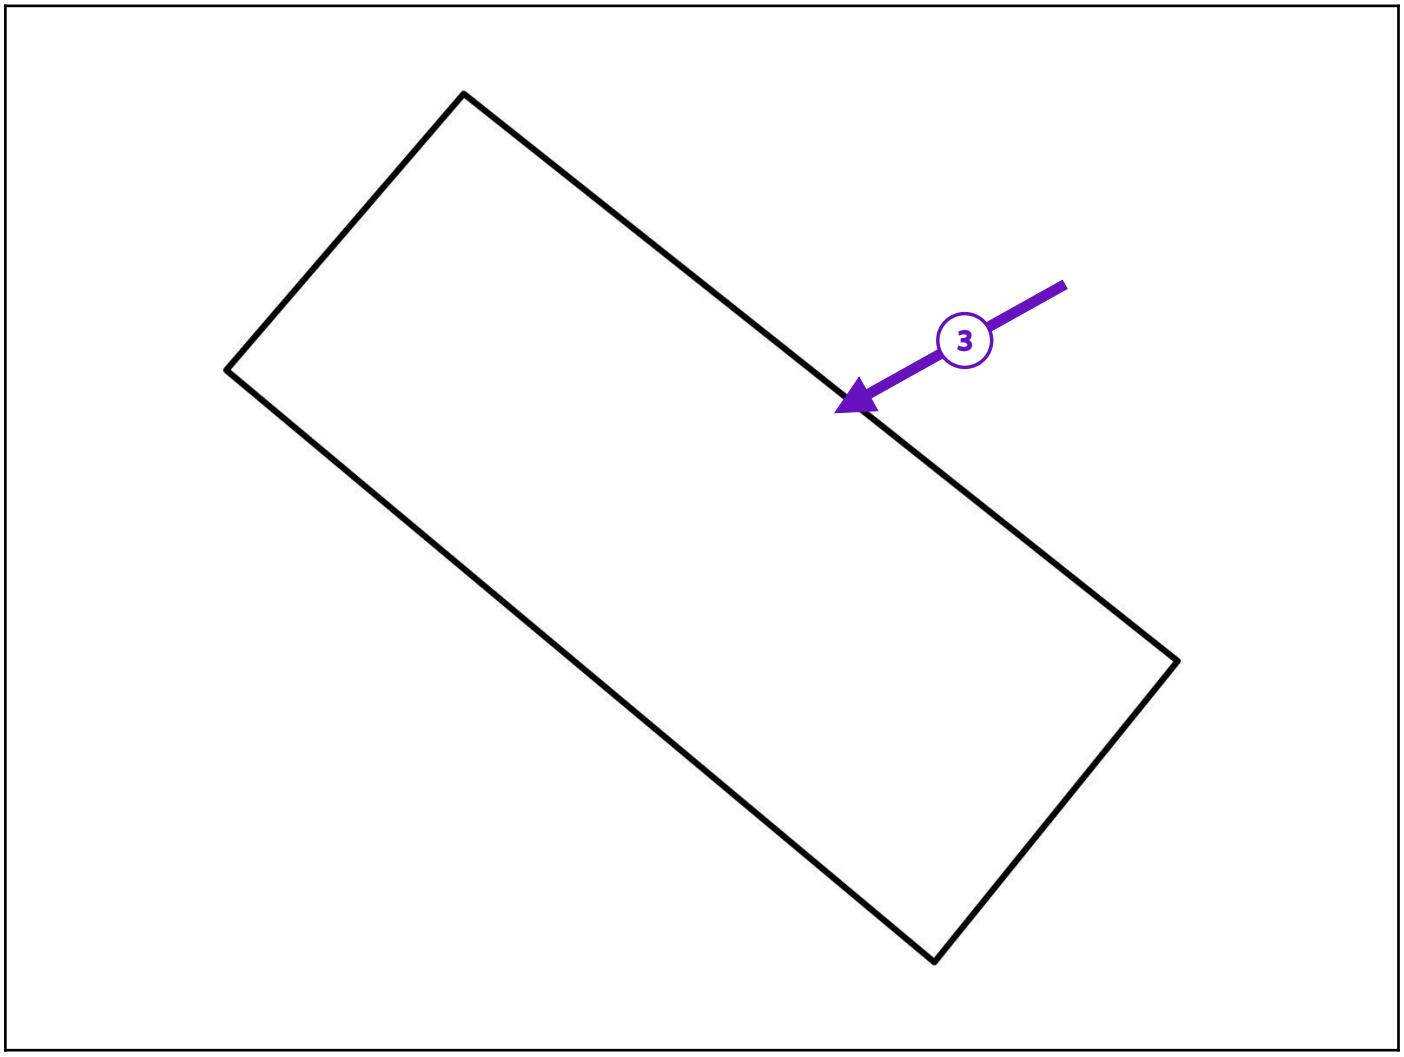
Plan 1.4: Hoofdgebouw plan

Beschrijving	Type	Actie
3. Schouw	Beperking	-

Uitleg van de asbestdeskundige: De schouw bevat binnenin mogelijk een asbestcement rookgaskanaal. Laat dit onderzoeken bij eventuele werken.

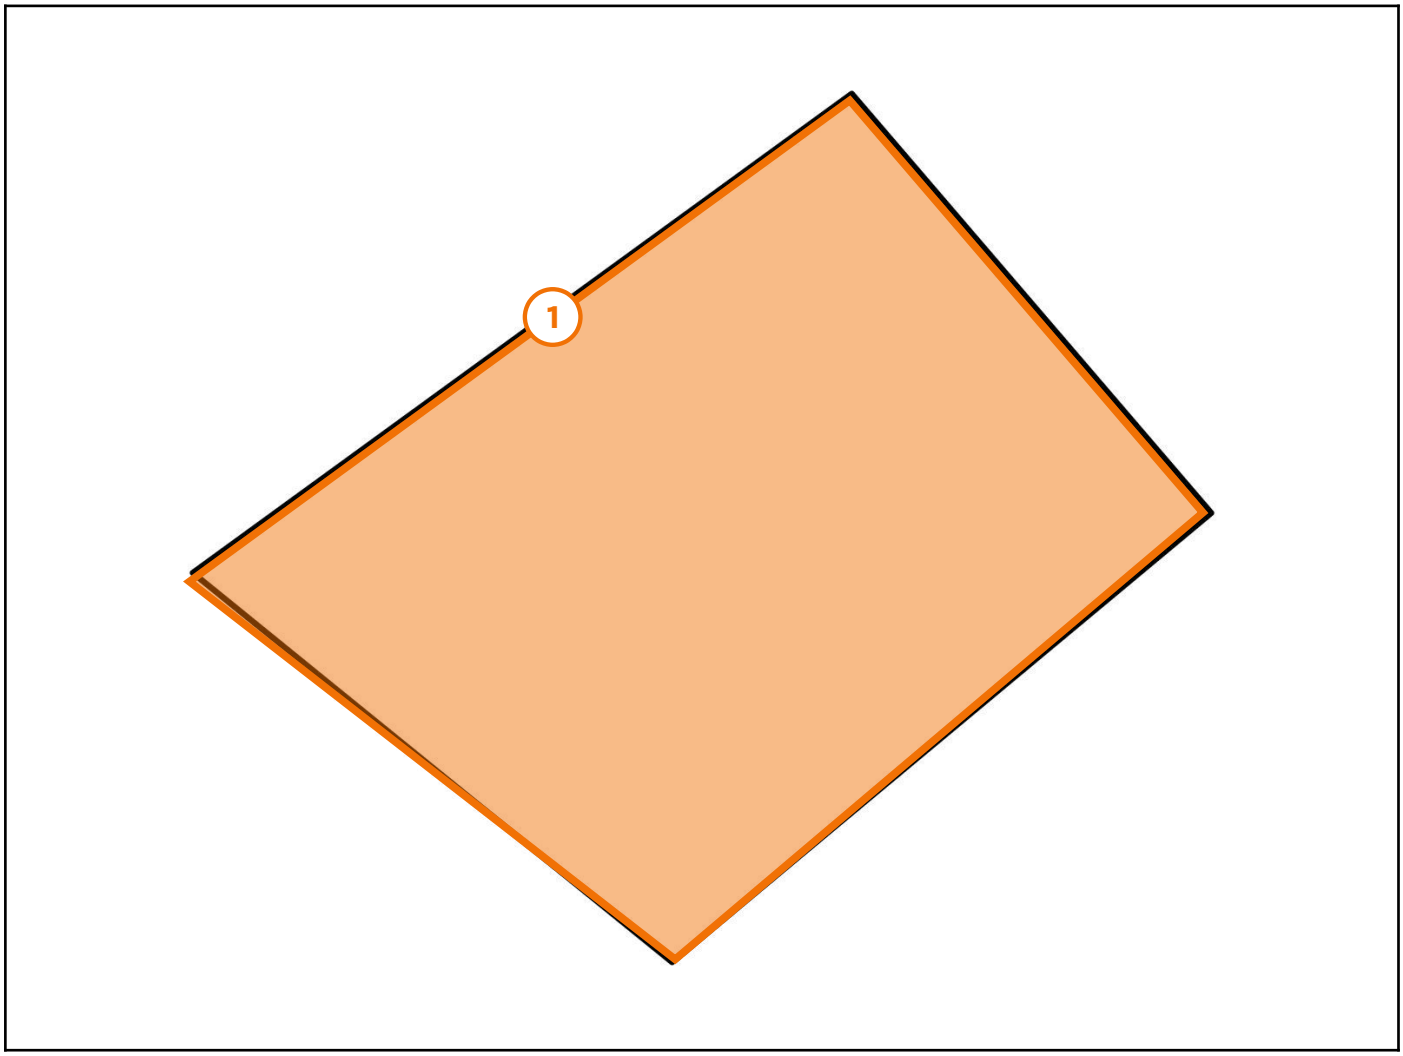
Plan 2.1: Constructie plan

Beschrijving	Type	Actie
1. Dak bestaande uit golfplaten	Asbestmateriaal	Verwijderen

Eindbeoordeling materiaalrisico	Laag materiaalrisico en/of verlaagde kans op vezelvrijgave

Gebondenheid	Categorie 1: hechtgebonden in oorsprong
Asbestsoort (vezeltype)	Crocidoliet aanwezig
Asbestconcentratie	Laag (< 50%)
Afschermingsgraad van het gehele materiaal	Geheel of deels vrij aan de buitenlucht
Toestand van het materiaal	Onbeschadigd, niet verweerd

- Verwijder dit asbestmateriaal zo snel mogelijk. Volg de toestand goed op.
- Hemelwater dat afspoelt van asbestcement daken of gevels kan asbestdeeltjes bevatten. Gebruik het enkel voor gesloten circuits (bv. spoelen toiletten). Reinig na het vervangen van het dak of de gevel de dakgoten en regenwaterput of -ton om asbesthoudend sediment of slib te verwijderen

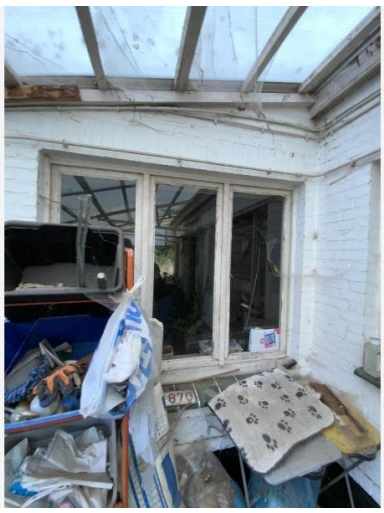
Fiche 2: Mastiek

Het asbestmateriaal valt onder de mijlpaal van 2040.

Eindbeoordeling materiaalrisico	Verhoogd materiaalrisico en/of verhoogde kans op vezelvrijgave

Gebondenheid	Categorie 1: hechtgebonden in oorsprong
Asbestsoort (vezeltype)	Amfibool aanwezig, uitgezonderd crocidoliet
Asbestconcentratie	Laag (< 50%)
Afschermingsgraad van het gehele materiaal	Geheel of deels vrij aan de buitenlucht
Toestand van het materiaal	Matig beschadigd, matig verweerd

Beschrijving	Mastiek
Omgeving	Binnen
Primaire drager	Wandopening verticaal (raam, deur, ...)
Asbestmateriaal	In-situ afwerkingslagen - Pasta, stopverf, voegsel, stopsel, vulsel, mastiek, kitten, ...
Bindmiddel van asbestmateriaal	Kitten, mastiek, pasta
Gebondenheid op basis van bindmiddel	Hecht
Hoeveelheid (gewicht - aantal)	• 1,00 kg - 1 stuk
Totaal gewicht	1,00 kg
Eenvoudig bereikbaar	Ja
Bevestigingswijze	• Verlijmd, ingegoten, versmeerd
Identificatiemethode	Vaststelling zonder monstername
Destructieve handeling voor identificatie	Nee
Opmerking	De hoeveelheid is een schatting en kan afwijken van de werkelijke toestand.

- Zorg voor een veilig beheer. Vermijd het beschadigen van het asbestmateriaal. Controleer de toestand jaarlijks op wijzigingen.

- Eenvoudige handelingen: mag via doe-het-zelf of door werknemer(s) met opleidingsattest eenvoudige handelingen
  Deze toepassing kan door een aannemer die over een opleidingsattest eenvoudige handelingen beschikt of door een particulier (doe-het-zelf), verwijderd worden indien er geen verhoogd risico op vrijgave van asbestvezels (max. concentratie 0,01 vezels/cm3 - CODEX Art. VI.3-54) ontstaat en de toepassing voorafgaand wordt gefixeerd/bevochtigd; de individuele elementen zonder machinale werktuigen (boormachine, slijpschijf, hogedrukreiniger,...) en zonder breken of gooien een voor een losgemaakt worden; en ten slotte dubbel en luchtdicht verpakt weggevoerd worden naar een erkend afvalpunt (recyclagepark).

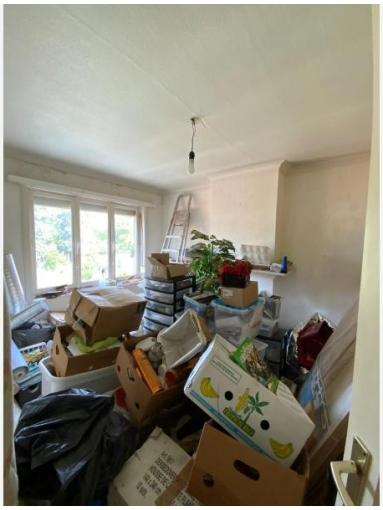
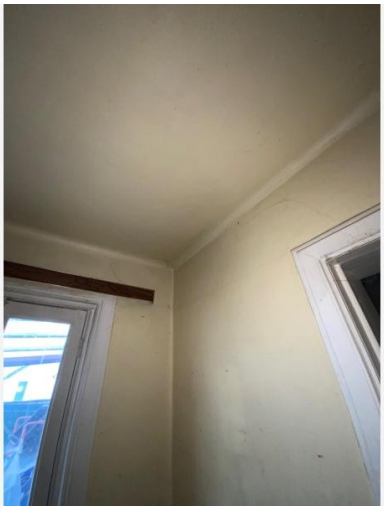
Fiche 5: Pleisterwerk plafonds

Geen asbest

#	Type	Referentie	Resultaat
5.1	Mengmonster	26825-pleipla-loy	Geen asbest

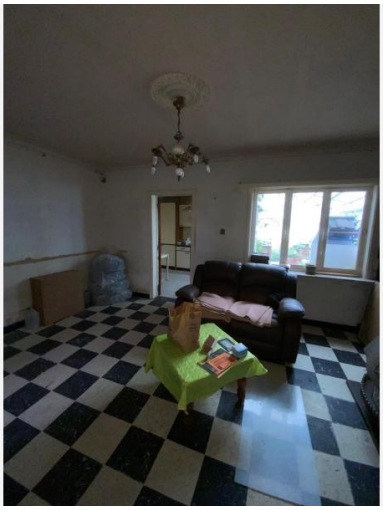
Fiche 6: Pleisterwerk wanden

Geen asbest

#	Type	Referentie	Resultaat
6.1	Mengmonster	26825-plei-loy	Geen asbest
