Asbestinventarisattest

Atlasstraat 34, 9150 Beveren-Kruibeke-Zwijndrecht

Attestnummer : **20261015-000155.000**
Uitgegeven op : **15.10.2026**
Geldig tot : **15.10.2036**

Niet-asbestveilig

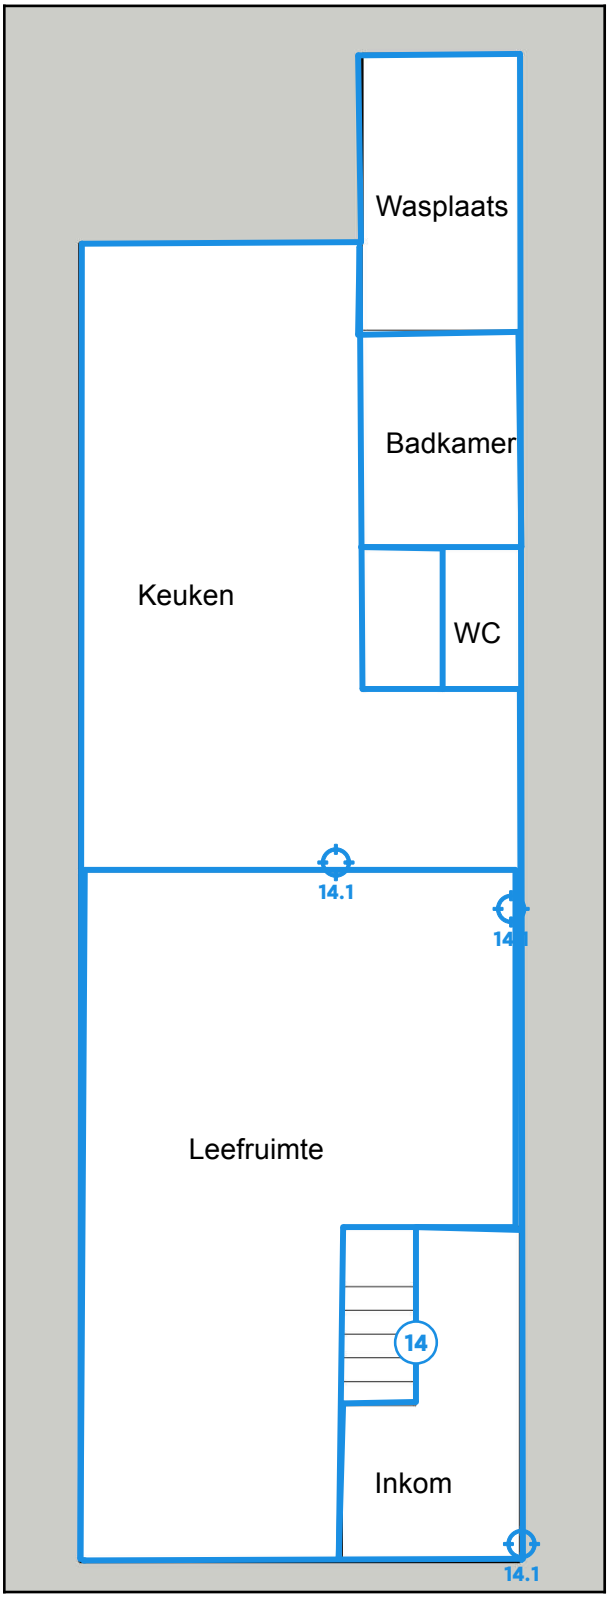
Plan 1.2: Grondplan gelijkvloers

14. Pleisterwerk wanden	Geen asbest	-
14.1 Code: AT1	Mengmonster	-

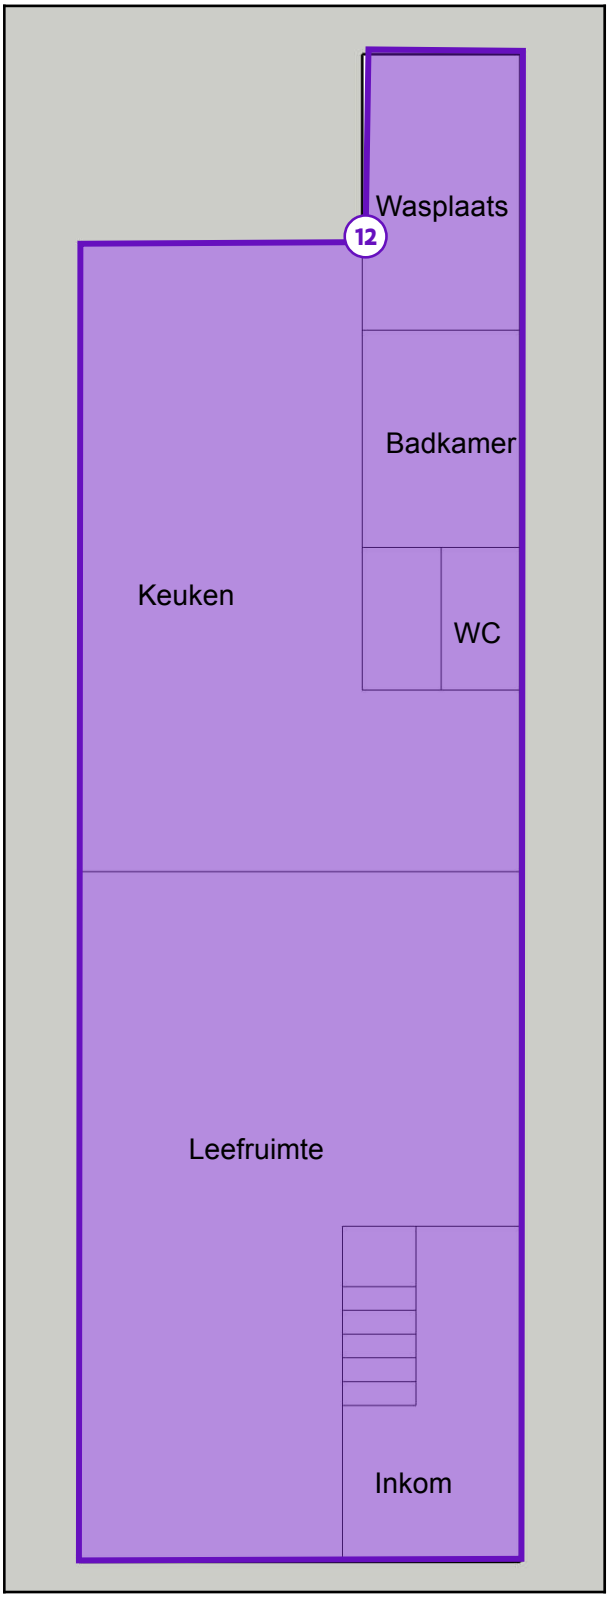
Plan 1.3: Grondplan gelijkvloers

12. Verlaagd plafond	Advies	-

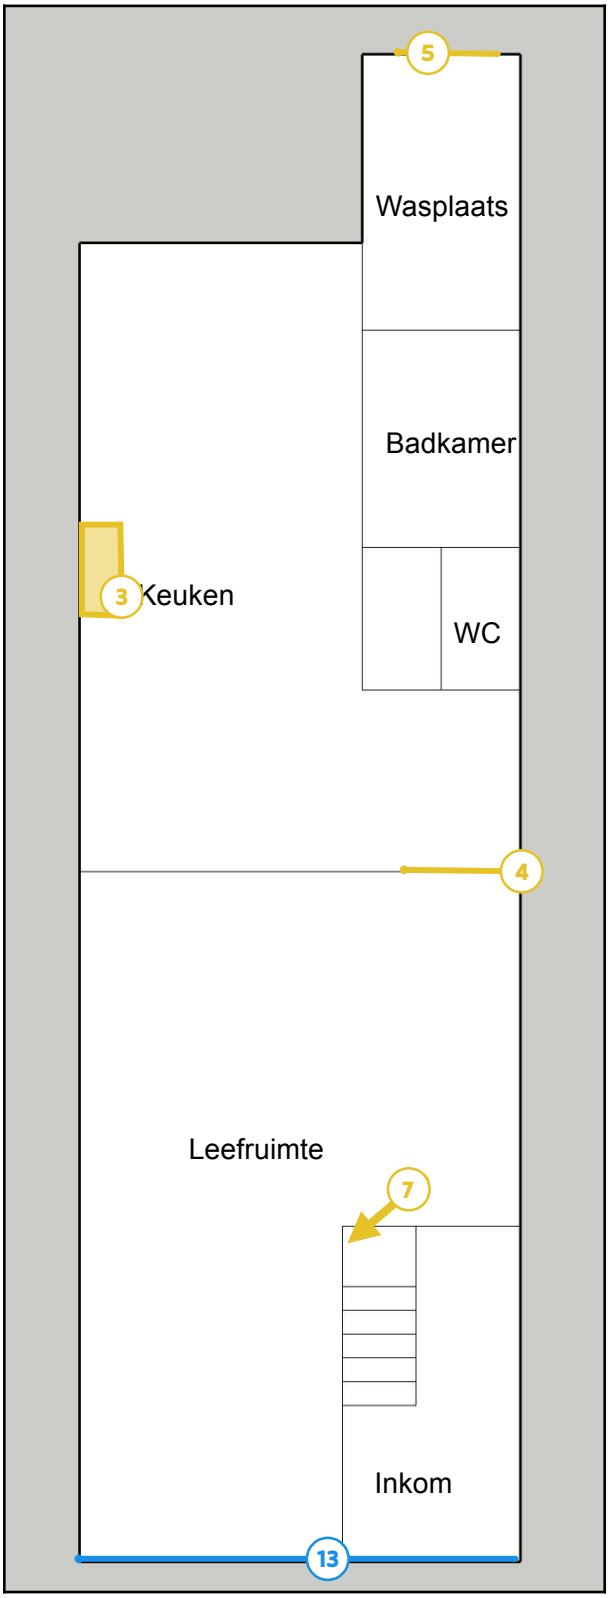
Plan 1.4: Grondplan gelijkvloers

3. Anti-dreun lapje aan spoelbak	Asbestmateriaal	Zorgvuldig beheren
4. Dorpels type massal	Asbestmateriaal	Zorgvuldig beheren
5. Vensterbank type massal	Asbestmateriaal	Zorgvuldig beheren
7. Bakeliet behuizing elektrische installatie	Asbestmateriaal	Zorgvuldig beheren
13. Cementering voor- en achtergevel	Geen asbest	-

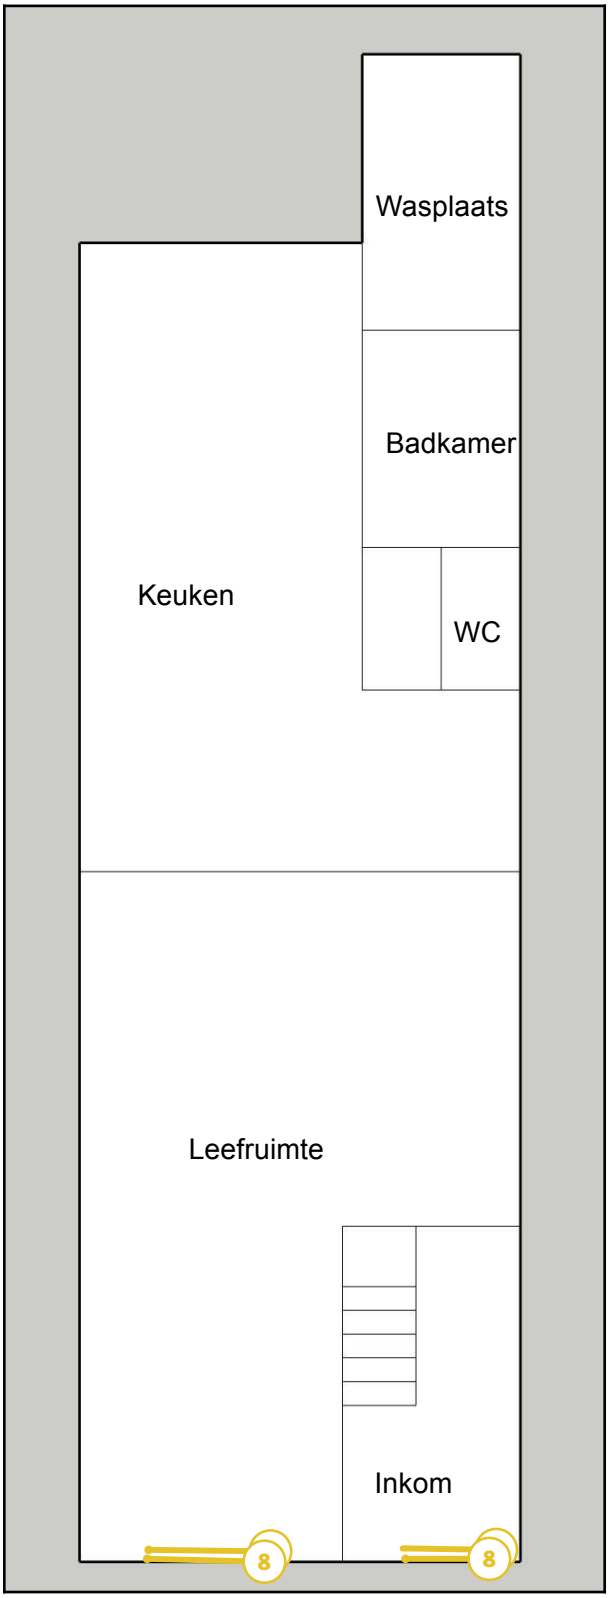
Plan 1.5: Grondplan gelijkvloers

6. Mastiek (tussen profiel en glas) binnenzijde woning	Asbestmateriaal	Zorgvuldig beheren
8. Mastiek (tussen profiel en glas) buitenzijde woning	Asbestmateriaal	Zorgvuldig beheren

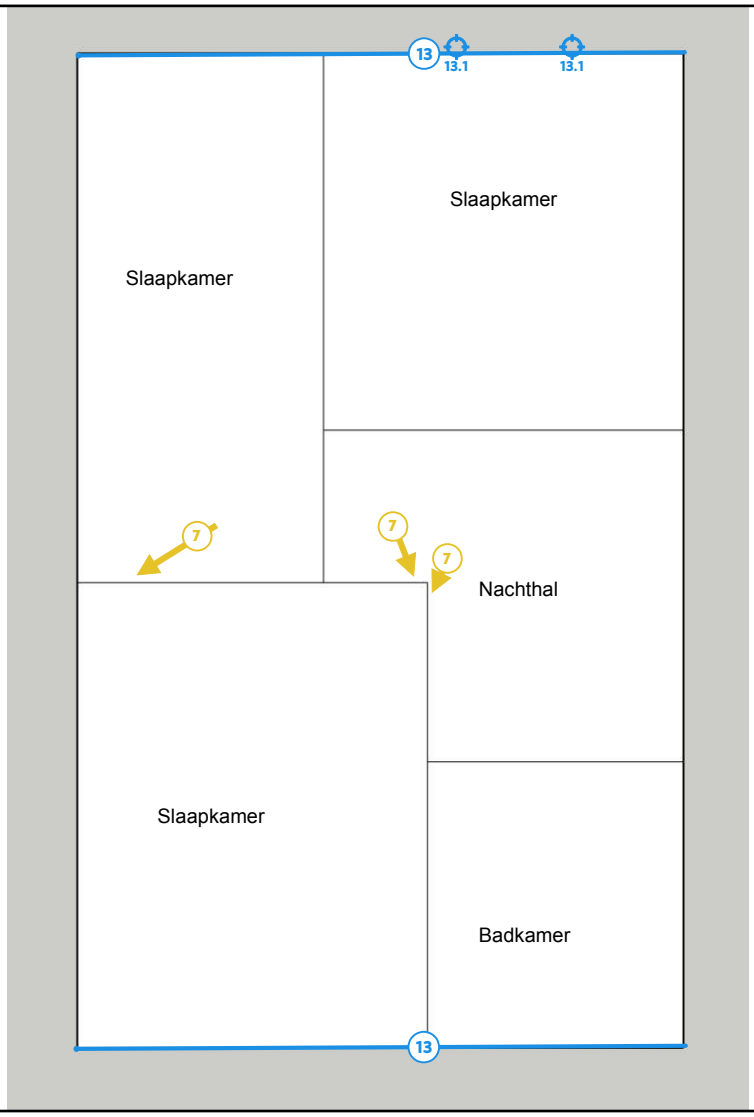
Plan 1.6: Grondplan verdieping

Beschrijving	Type	Actie
7. Bakeliet behuizing elektrische installatie	Asbestmateriaal	Zorgvuldig beheren
13. Cementering voor- en achtergevel	Geen asbest	-
13.1 Code: AT2	Mengmonster	-

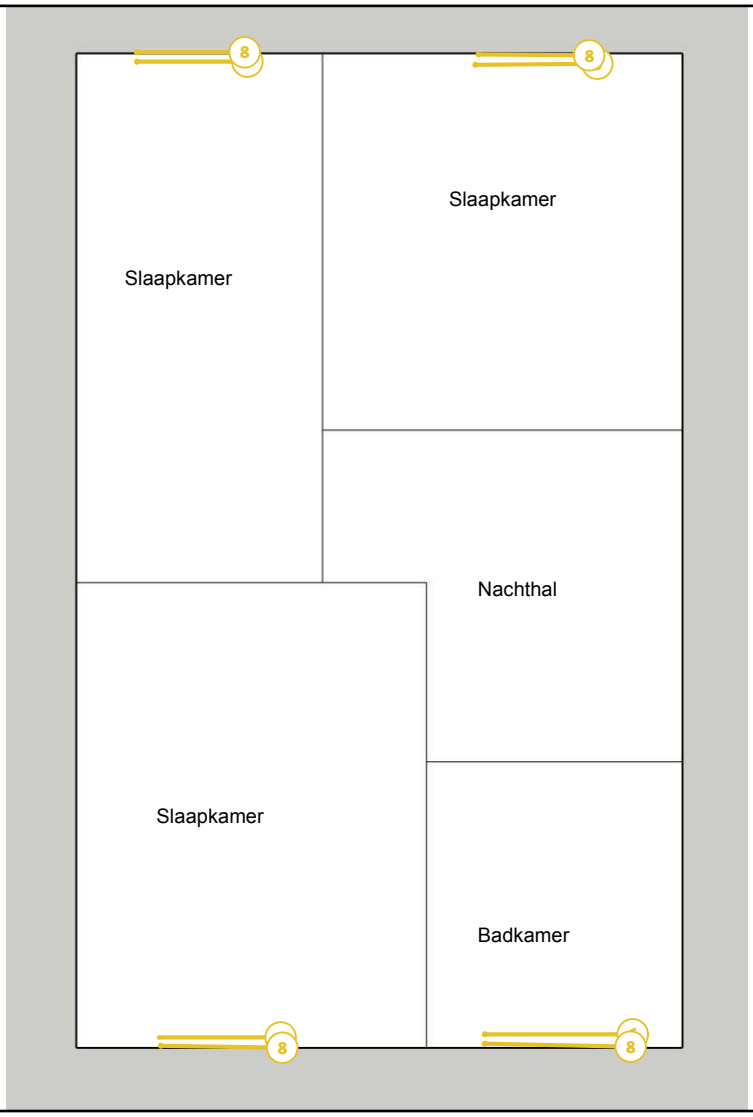
Plan 1.7: Grondplan verdieping

Beschrijving	Type	Actie
6. Mastiek (tussen profiel en glas) binnenzijde woning	Asbestmateriaal	Zorgvuldig beheren
8. Mastiek (tussen profiel en glas) buitenzijde woning	Asbestmateriaal	Zorgvuldig beheren

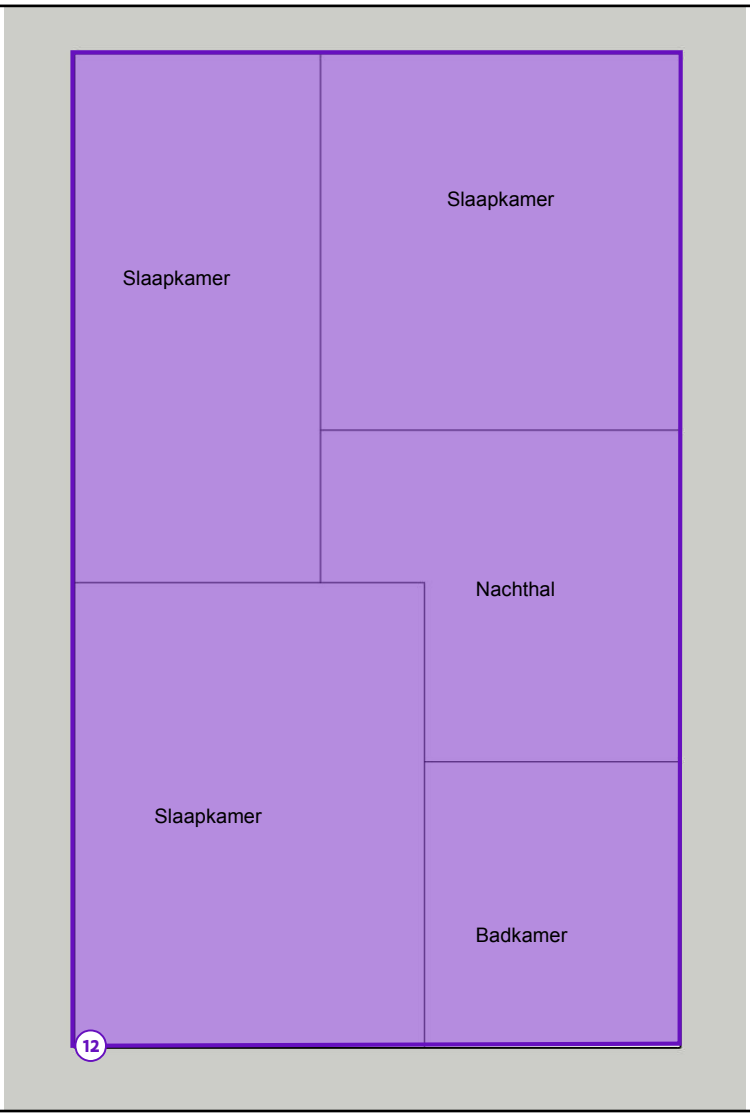
Plan 1.8: Grondplan verdieping

Beschrijving	Type	Actie
12. Verlaagd plafond	Advies	-

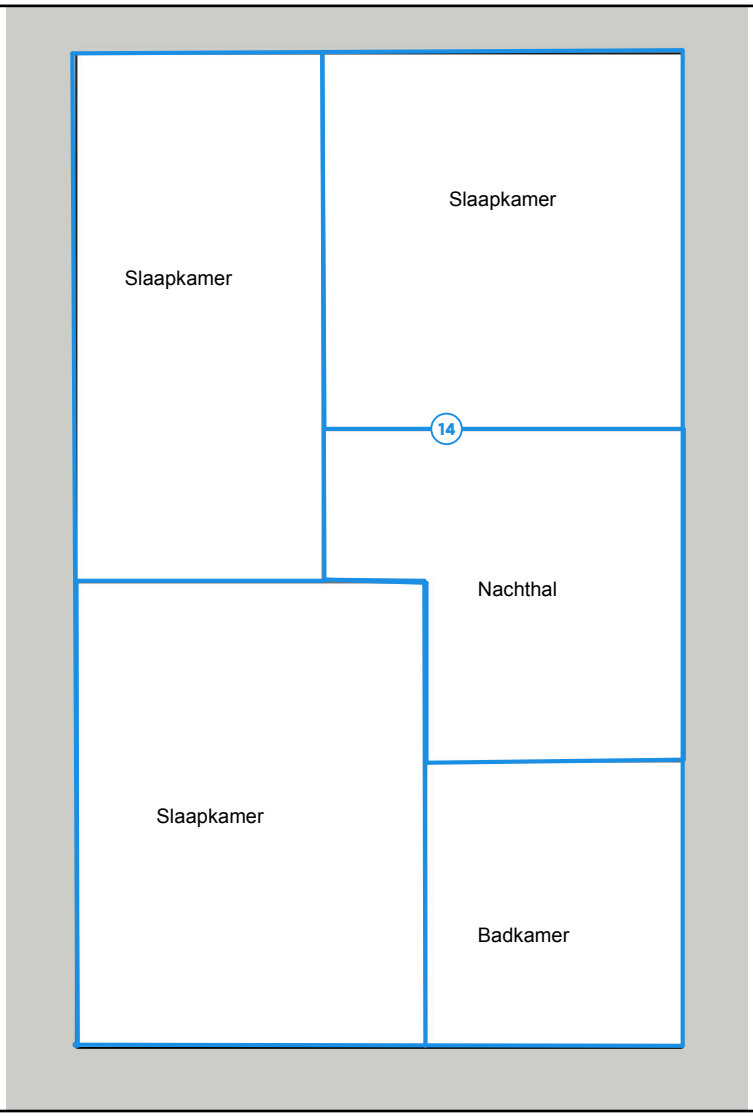
Plan 1.9: Grondplan verdieping

Beschrijving	Type	Actie
14. Pleisterwerk wanden	Geen asbest	-

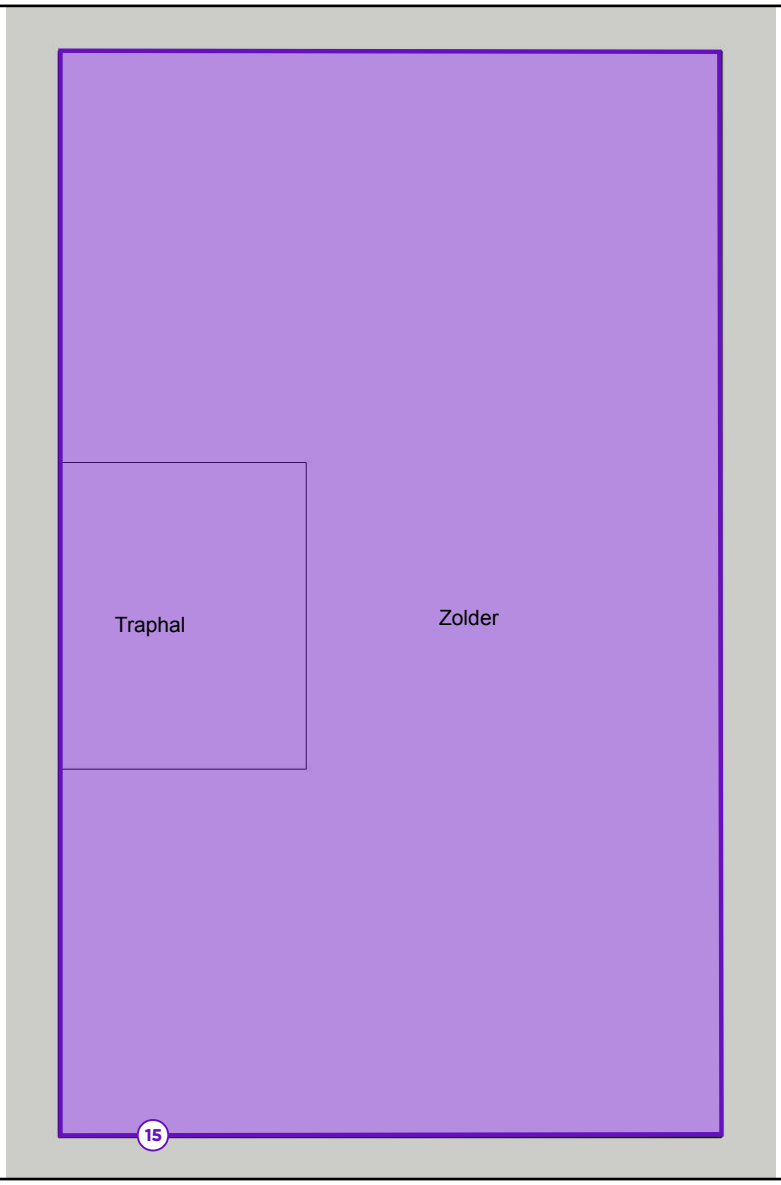
Plan 1.11: Grondplan Zolder

Beschrijving	Type	Actie
15. Onderdak folie	Overige ruimte of materiaal	-

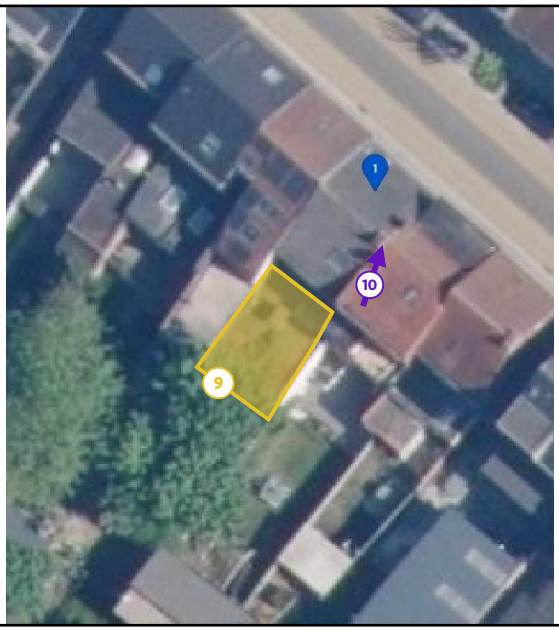
Plan 1.12: Bovenaanzicht woning

Beschrijving	Type	Actie
9. Roofing plat dak	Asbestmateriaal	Zorgvuldig beheren
10. Schouw - Beperkingsfiche	Beperking	-

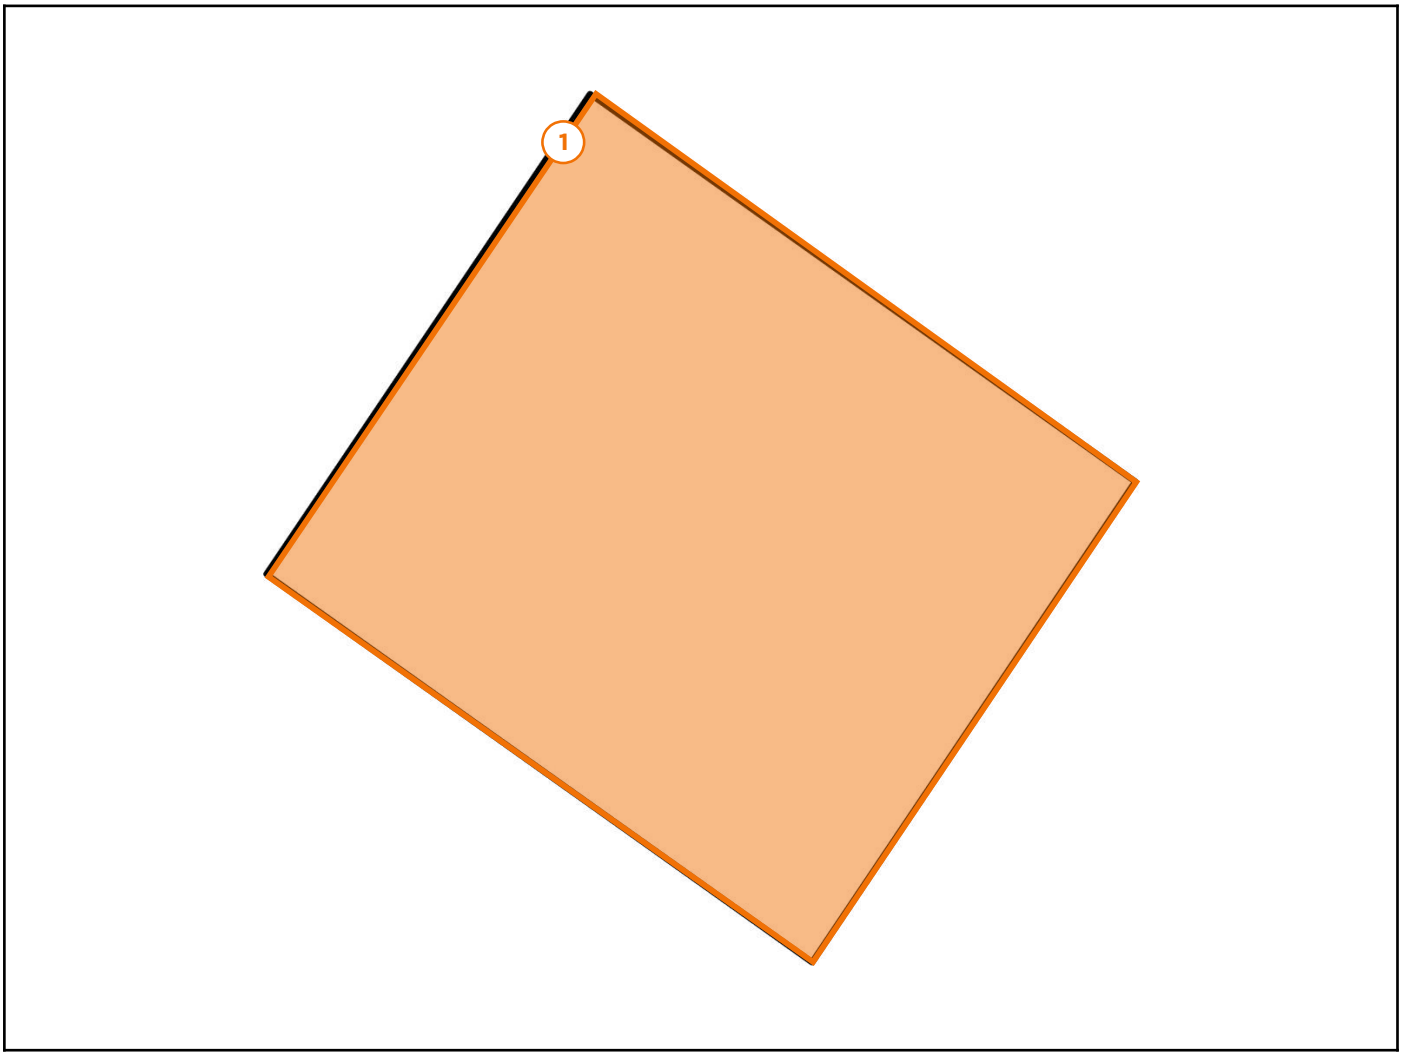
Plan 2.1: Tuinhuis met afdak plan

Beschrijving	Type	Actie
1. Golfplaten	Asbestmateriaal	Verwijderen

Eindbeoordeling materiaalrisico	Verhoogd materiaalrisico en/of verhoogde kans op vezelvrijgave

Gebondenheid	Categorie 1: hechtgebonden in oorsprong
Asbestsoort (vezeltype)	Crocidoliet aanwezig
Asbestconcentratie	Laag (< 50%)
Afschermingsgraad van het gehele materiaal	Geheel of deels vrij aan de buitenlucht, maar geen contact met binnenlucht
Toestand van het materiaal	Matig beschadigd, matig verweerd

Beschrijving	Golfplaten
Omgeving	Buiten
Primaire drager	Schuin dak
Asbestmateriaal	Dak- en gevelbekleding - Golfplaat
Bindmiddel van asbestmateriaal	Cement
Gebondenheid op basis van bindmiddel	Hecht
Hoeveelheid (oppervlakte - aantal)	• 10,00 m^2 - 1 stuk
Totale oppervlakte	10,00 m^2
Eenvoudig bereikbaar	Ja
Bevestigingswijze	• Geklemd • Geschroefd
Identificatiemethode	De asbestdeskundige beoordeelt het materiaal als asbesthoudend, en dit zonder monstername.
Destructieve handeling voor identificatie	Nee

Verwijderen

- Verwijder dit asbestmateriaal zo snel mogelijk. Volg de toestand goed op.
- Hemelwater dat afspoelt van asbestcement daken of gevels kan asbestdeeltjes bevatten. Gebruik het enkel voor gesloten circuits (bv. spoelen toiletten). Reinig na het vervangen van het dak of de gevel de dakgoten en regenwaterput of -ton om asbesthoudend sediment of slib te verwijderen
- Voer bijkomende staalname(s) uit.

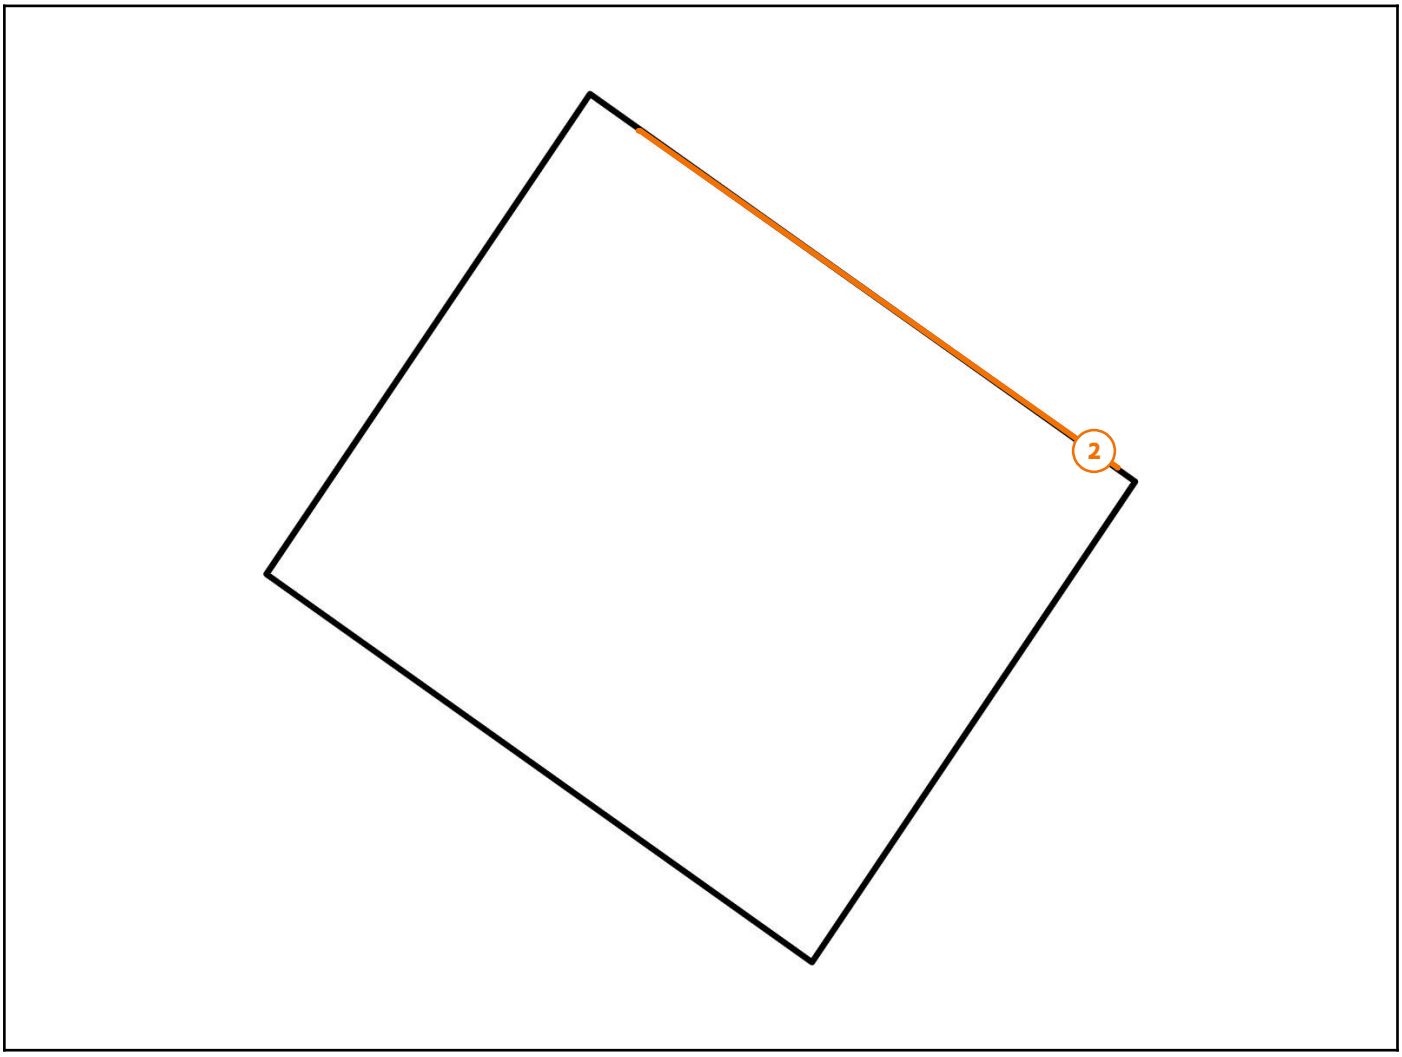
Plan 2.2: Tuinhuis met afdak plan

Beschrijving	Type	Actie
2. Mastiek tuinhuis	Asbestmateriaal	Verwijderen

Eindbeoordeling materiaalrisico	Verhoogd materiaalrisico en/of verhoogde kans op vezelvrijgave

Gebondenheid	Categorie 1: hechtgebonden in oorsprong
Asbestsoort (vezeltype)	Amfibool aanwezig, uitgezonderd crocidoliet
Asbestconcentratie	Laag (< 50%)
Afschermingsgraad van het gehele materiaal	Geheel of deels vrij aan de buitenlucht, maar geen contact met binnenlucht
Toestand van het materiaal	Matig beschadigd, matig verweerd

Beschrijving	Mastiek tuinhuis
Omgeving	Buiten
Primaire drager	Wandopening verticaal (raam, deur, ...)
Asbestmateriaal	In-situ afwerkingslagen - Pasta, stopverf, voegsel, stopsel, vulsel, mastiek, kitten, ...
Bindmiddel van asbestmateriaal	Kitten, mastiek, pasta
Gebondenheid op basis van bindmiddel	Hecht
Hoeveelheid (gewicht - aantal)	• 1,00 kg - 1 stuk
Totaal gewicht	1,00 kg
Eenvoudig bereikbaar	Ja
Bevestigingswijze	• Verlijmd, ingegoten, versmeerd
Identificatiemethode	De asbestdeskundige beoordeelt het materiaal als asbestverdacht en dus asbesthoudend, en dit zonder monstername. Motivatie: De opdrachtgever weigert om het materiaal te laten bemonsteren.
Destructieve handeling voor identificatie	Nee
Opmerking	De precieze hoeveelheid is een schatting en kan afwijken van de werkelijke toestand.

Verwijderen

- Zorg voor een veilig beheer. Vermijd het beschadigen van het asbestmateriaal. Controleer de toestand jaarlijks op wijzigingen.
- Voer bijkomende staalname(s) uit.

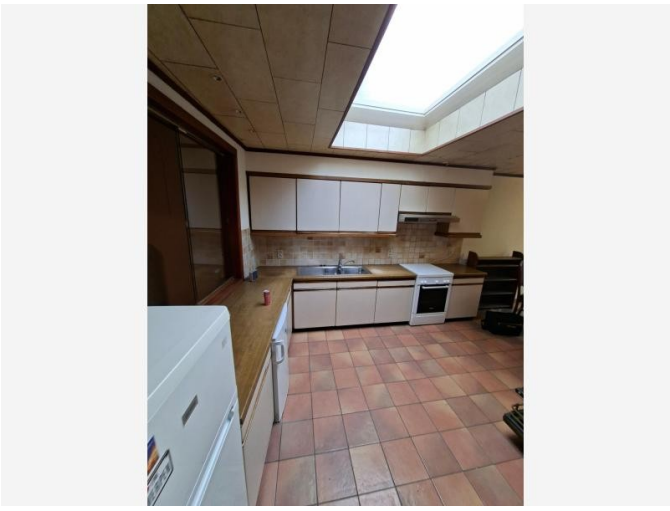
Fiche 3: Anti-dreun lapje aan spoelbak

Eindbeoordeling materiaalrisico	Laag materiaalrisico en/of verlaagde kans op vezelvrijgave

Gebondenheid	Categorie 1: hechtgebonden in oorsprong
Asbestsoort (vezeltype)	Alleen chrysotiel aanwezig
Asbestconcentratie	Laag (< 50%)
Afschermingsgraad van het gehele materiaal	Geheel of deels vrij aan de binnenlucht, maar geen contact met binnenluchtstromen
Toestand van het materiaal	Licht beschadigd, licht verweerd. Intacte calciumsilicaatplaat of materiaal met categorie 3-gebondenheid

Beschrijving	Anti-dreun lapje aan spoelbak
Omgeving	Binnen
Primaire drager	Inrichting (meubilair, ...)
Asbestmateriaal	ontdreuningsplaat
Bindmiddel van asbestmateriaal	Bitumen (roofing, teer, asfalt)
Gebondenheid op basis van bindmiddel	Hecht
Hoeveelheid (gewicht - aantal)	• 0,07 kg - 1 stuk
Totaal gewicht	0,07 kg
Eenvoudig bereikbaar	Ja
Bevestigingswijze	• Verlijmd, ingegoten, versmeerd
Identificatiemethode	De asbestdeskundige beoordeelt het materiaal als asbestverdacht en dus asbesthoudend, en dit zonder monstername. Motivatie: De opdrachtgever weigert om het materiaal te laten bemonsteren.
Destructieve handeling voor identificatie	Nee

Zorgvuldig beheren

- Zorg voor een veilig beheer. Vermijd het beschadigen van het asbestmateriaal. Controleer de toestand jaarlijks op wijzigingen.
- Voer bijkomende staalname(s) uit.

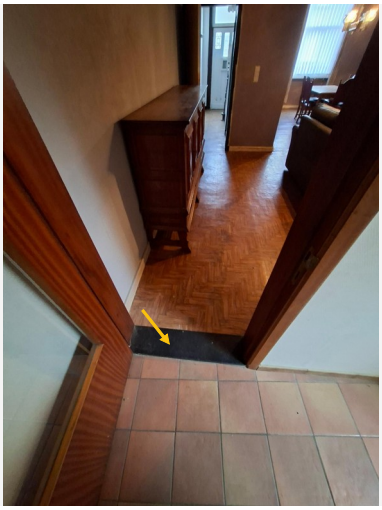
Fiche 4: Dorpels type massal

Eindbeoordeling materiaalrisico	Laag materiaalrisico en/of verlaagde kans op vezelvrijgave

Gebondenheid	Categorie 1: hechtgebonden in oorsprong
Asbestsoort (vezeltype)	Alleen chrysotiel aanwezig
Asbestconcentratie	Laag (< 50%)
Afschermingsgraad van het gehele materiaal	Geheel of deels vrij aan de binnenlucht, maar geen contact met binnenluchtstromen
Toestand van het materiaal	Licht beschadigd, licht verweerd. Intacte calciumsilicaatplaat of materiaal met categorie 3-gebondenheid

Beschrijving	Dorpels type massal
Omgeving	Binnen
Primaire drager	Wandopening verticaal (raam, deur, ...)
Asbestmateriaal	Plaat, paneel, tablet - Type Massal
Bindmiddel van asbestmateriaal	Cement
Gebondenheid op basis van bindmiddel	Hecht
Hoeveelheid (oppervlakte - dikte - aantal)	• 0,20 m^2 - 2,00 cm - 1 stuk
Totaal volume	0,004 m^3
Eenvoudig bereikbaar	Ja
Bevestigingswijze	• Verlijmd, ingegoten, versmeerd
Identificatiemethode	De asbestdeskundige beoordeelt het materiaal als asbestverdacht en dus asbesthoudend, en dit zonder monstername. Motivatie: De monstername brengt andere schade aan dan schade die inherent is aan de monstername.
Destructieve handeling voor identificatie	Nee
Opmerking	De hoeveelheid is een schatting en kan afwijken van de werkelijke toestand.

Zorgvuldig beheren

- Zorg voor een veilig beheer. Vermijd het beschadigen van het asbestmateriaal. Controleer de toestand jaarlijks op wijzigingen.
- Voer bijkomende staalname(s) uit.

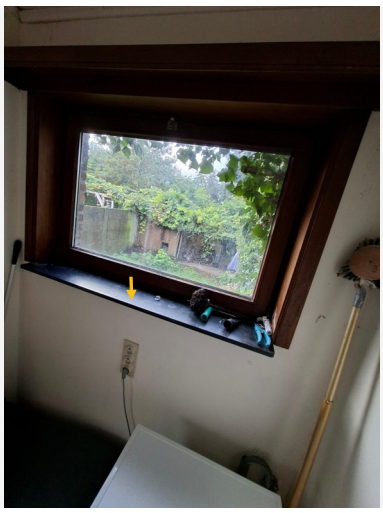
Fiche 5: Vensterbank type massal

Beschrijving	Vensterbank type massal
Omgeving	Binnen
Primaire drager	Wandopening verticaal (raam, deur, ...)
Asbestmateriaal	Plaat, paneel, tablet - Type Massal
Bindmiddel van asbestmateriaal	Cement
Gebondenheid op basis van bindmiddel	Hecht
Hoeveelheid (oppervlakte - dikte - aantal)	• 0,20 m^2 - 2,00 cm - 1 stuk
Totaal volume	0,004 m^3
Eenvoudig bereikbaar	Ja
Bevestigingswijze	• Verlijmd, ingegoten, versmeerd
Identificatiemethode	De asbestdeskundige beoordeelt het materiaal als asbestverdacht en dus asbesthoudend, en dit zonder monstername. Motivatie: De monstername brengt andere schade aan dan schade die inherent is aan de monstername.
Destructieve handeling voor identificatie	Nee
Opmerking	De hoeveelheid is een schatting en kan afwijken van de werkelijke toestand.

Zorgvuldig beheren

- Zorg voor een veilig beheer. Vermijd het beschadigen van het asbestmateriaal. Controleer de toestand jaarlijks op wijzigingen.
- Voer bijkomende staalname(s) uit.
