# Asbestinventarisattest

Zemstsesteenweg 170, 1981 Zemst

Attestnummer : **20260723-000263.000**
Uitgegeven op : **23.07.2026**
Geldig tot : **23.07.2036**

## Niet-asbestveilig

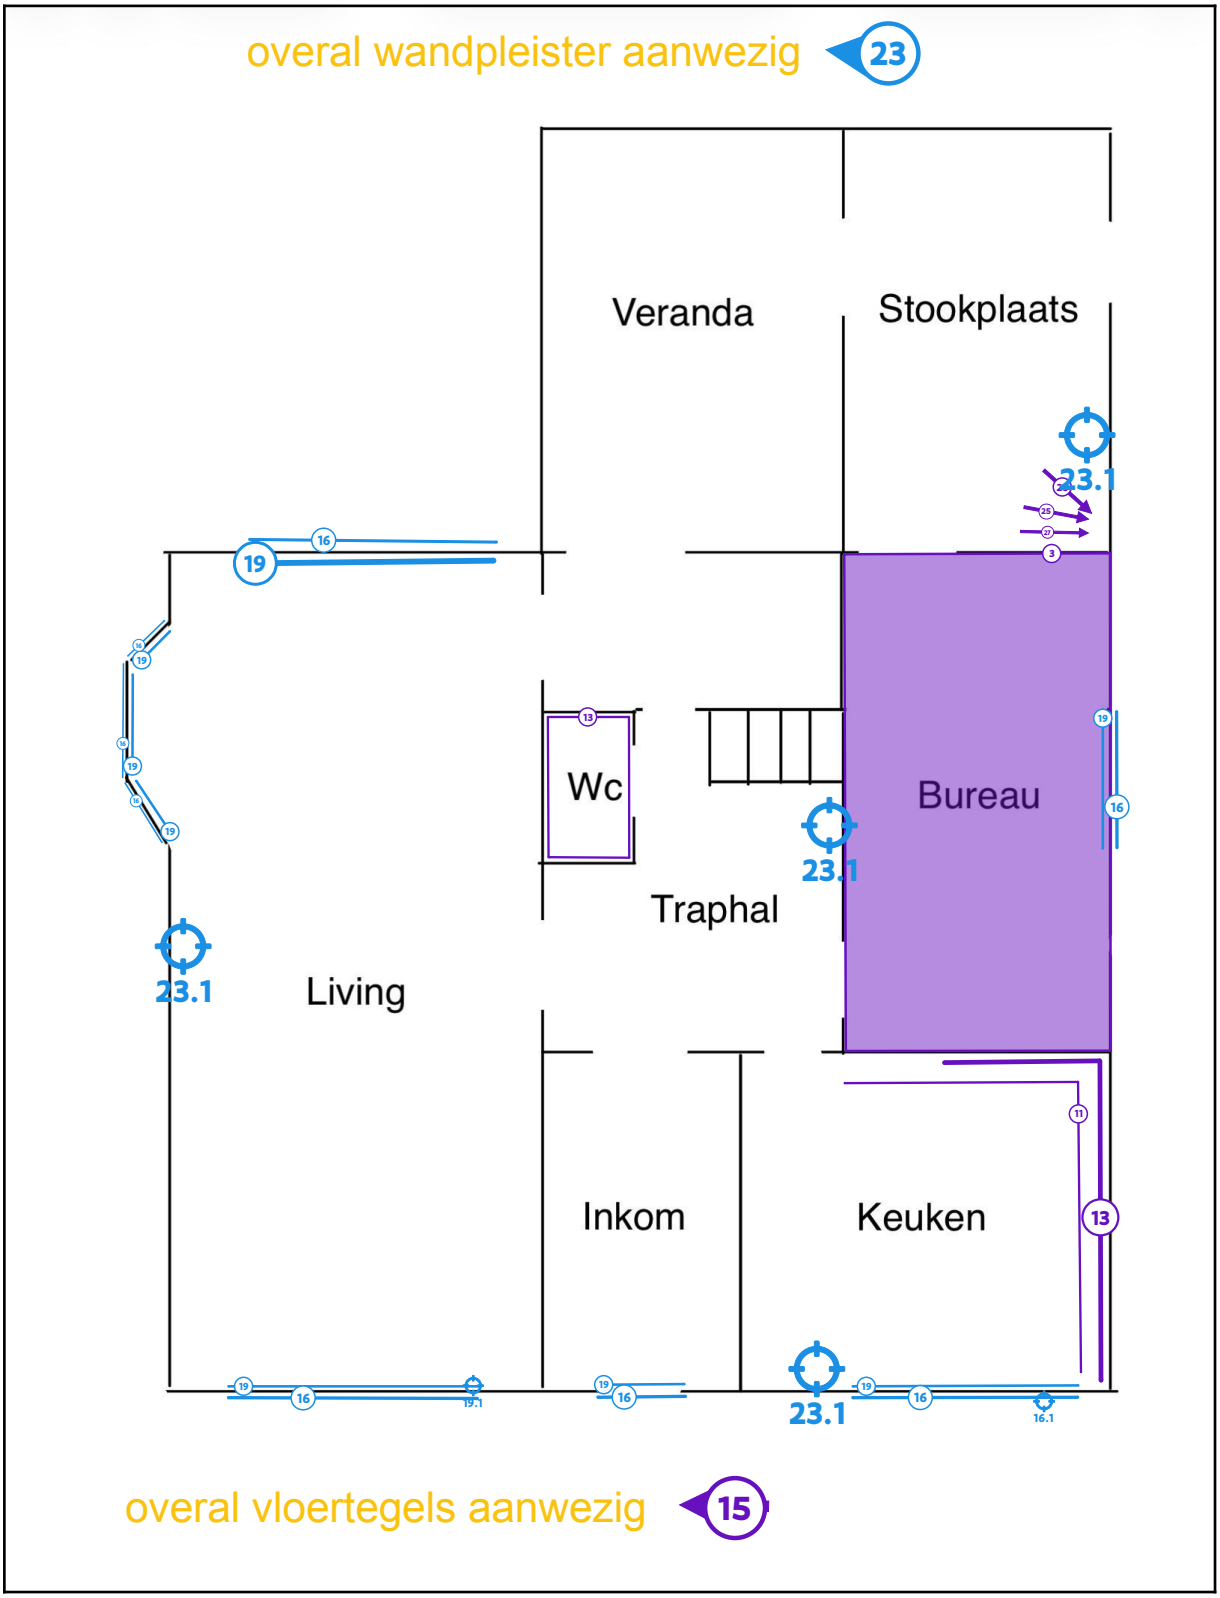
## Plan 1.1: Gelijkvloers

| 3. Kelder onder water | Beperking | - |

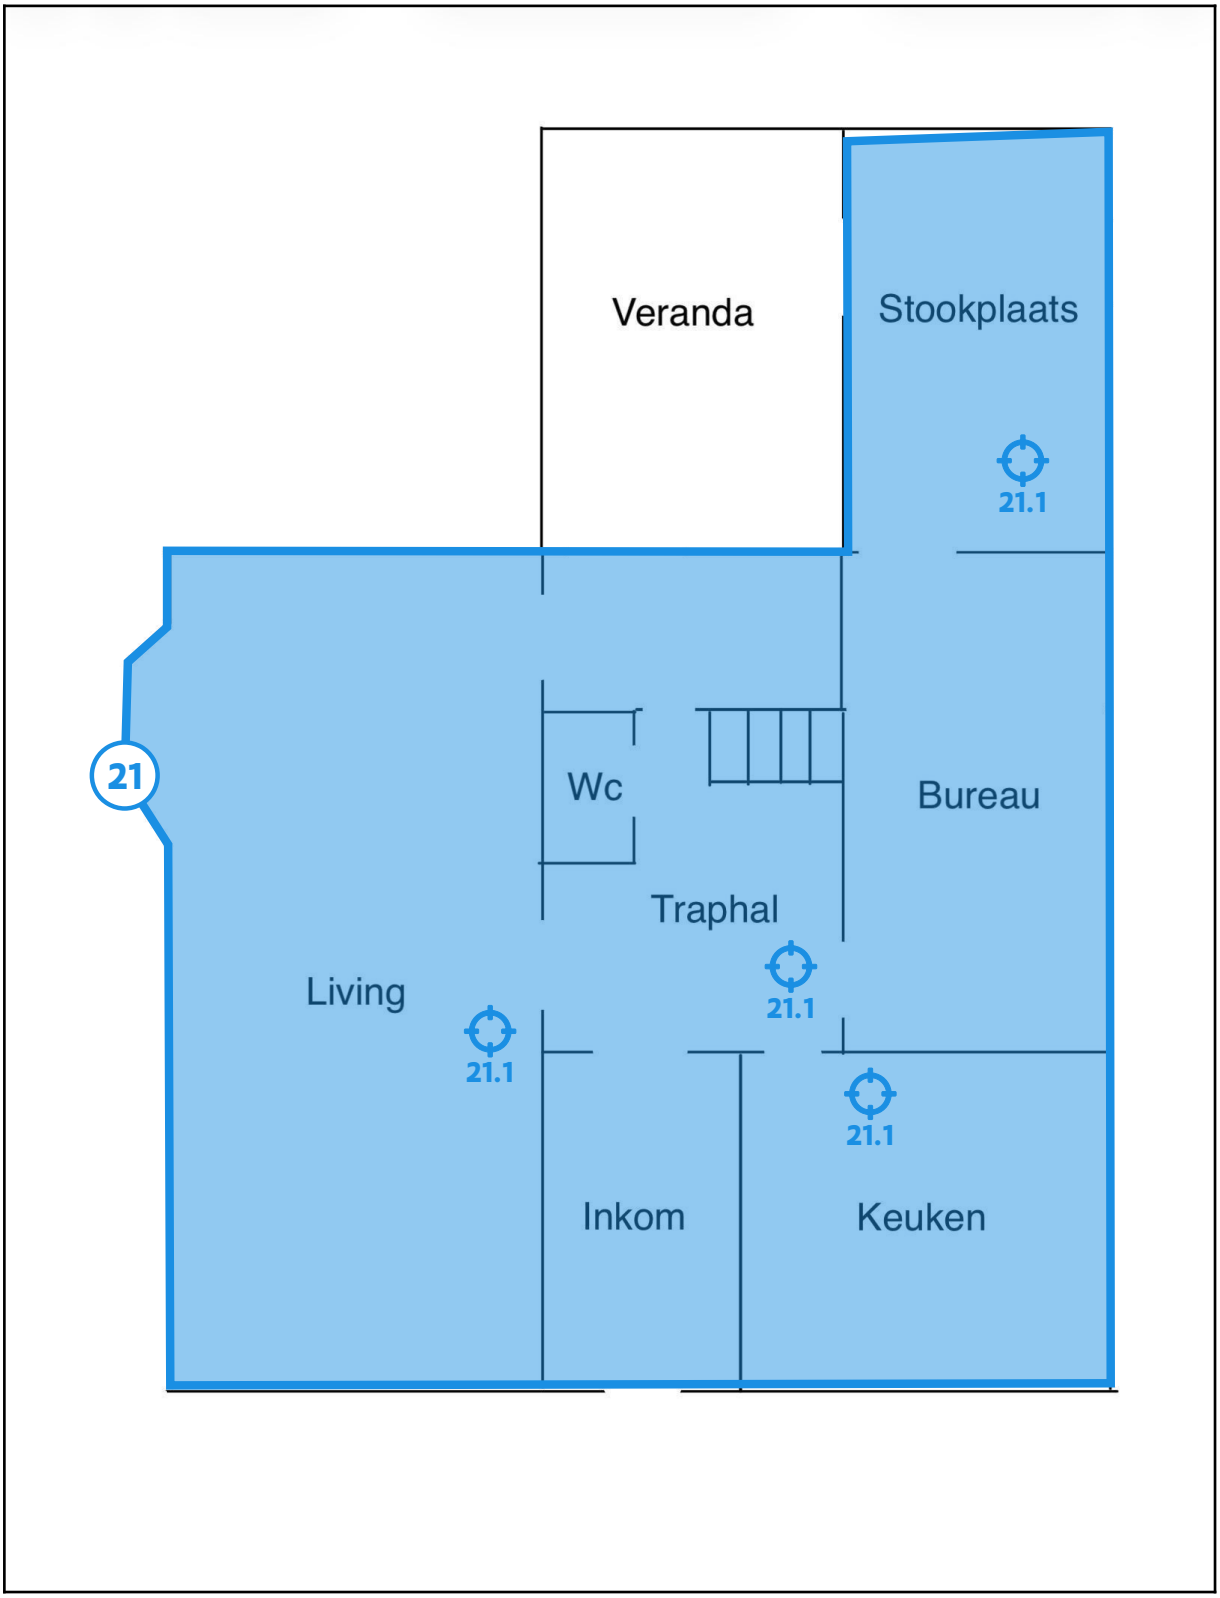
## Plan 1.2: Gelijkvloers

| 21. Pleisterwerk plafonds | Geen asbest | - |

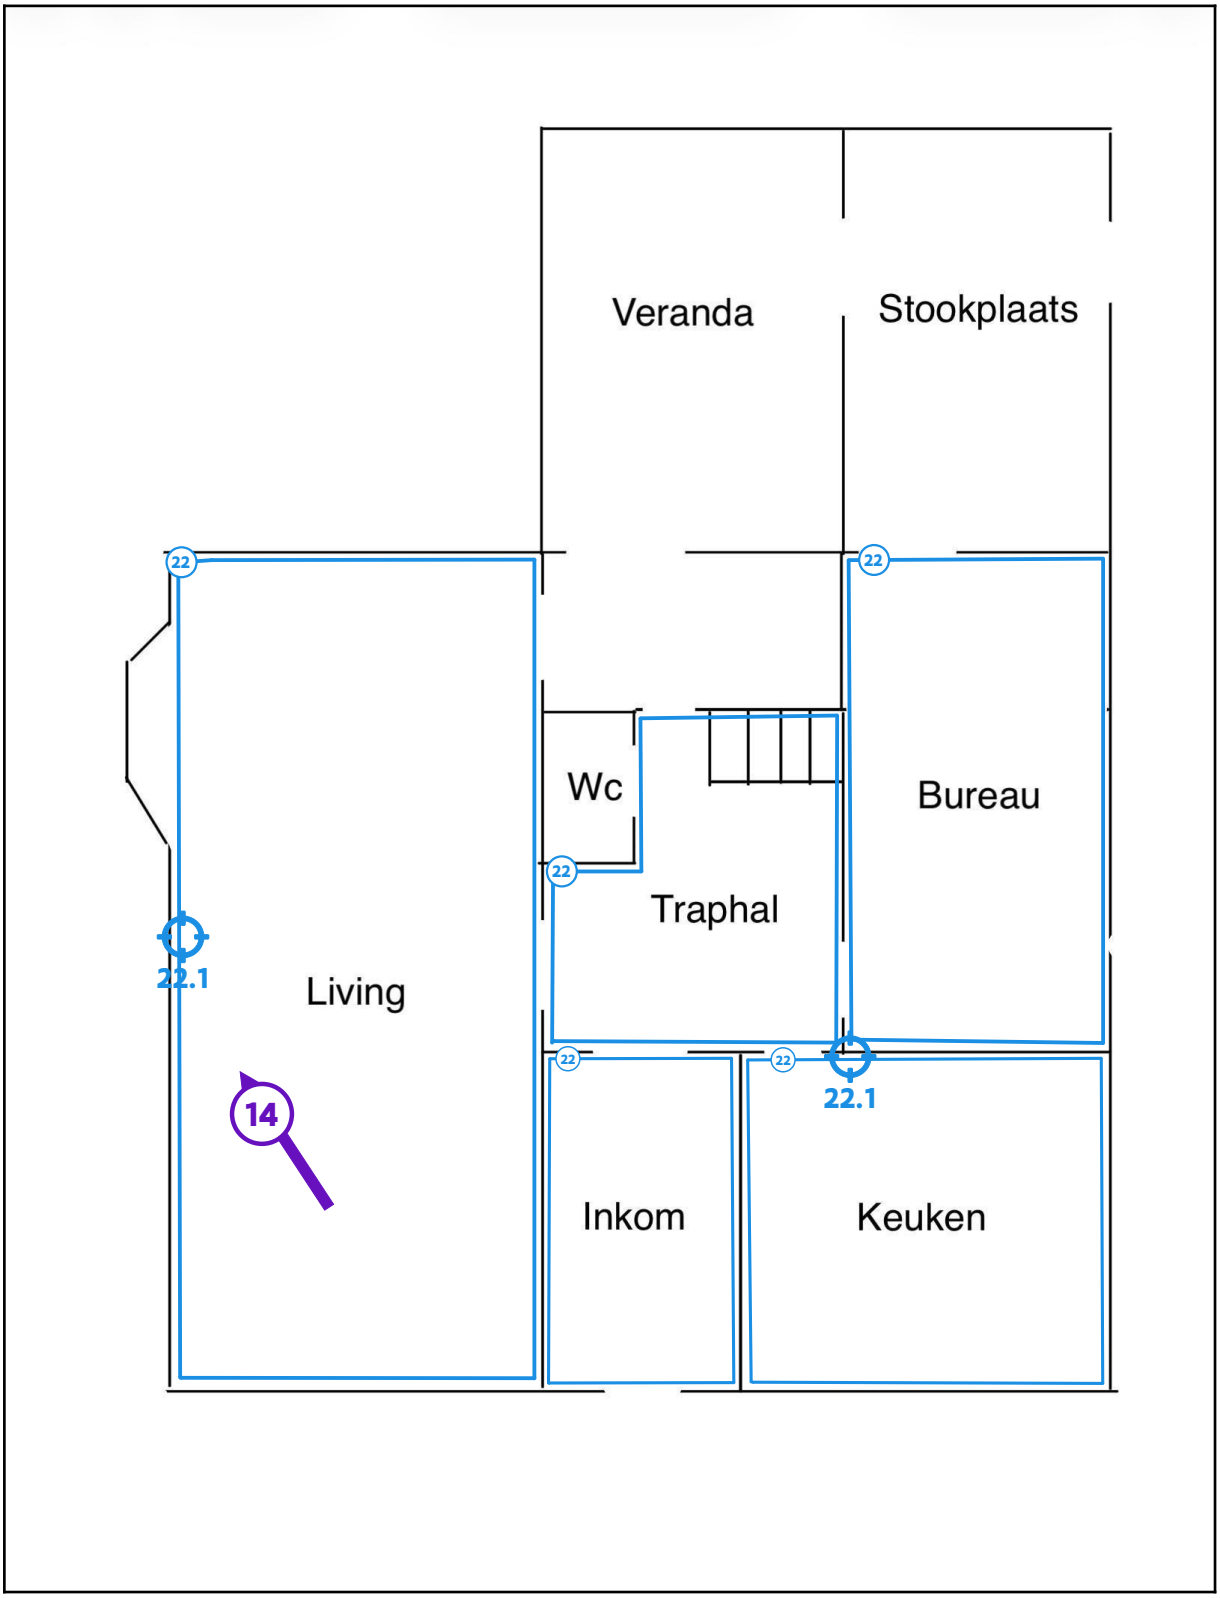
# Plan 1.3: Gelijkvloers

| 14. Gaskachel | Advies | - |
| 22. Sierlijst plafond | Geen asbest | - |

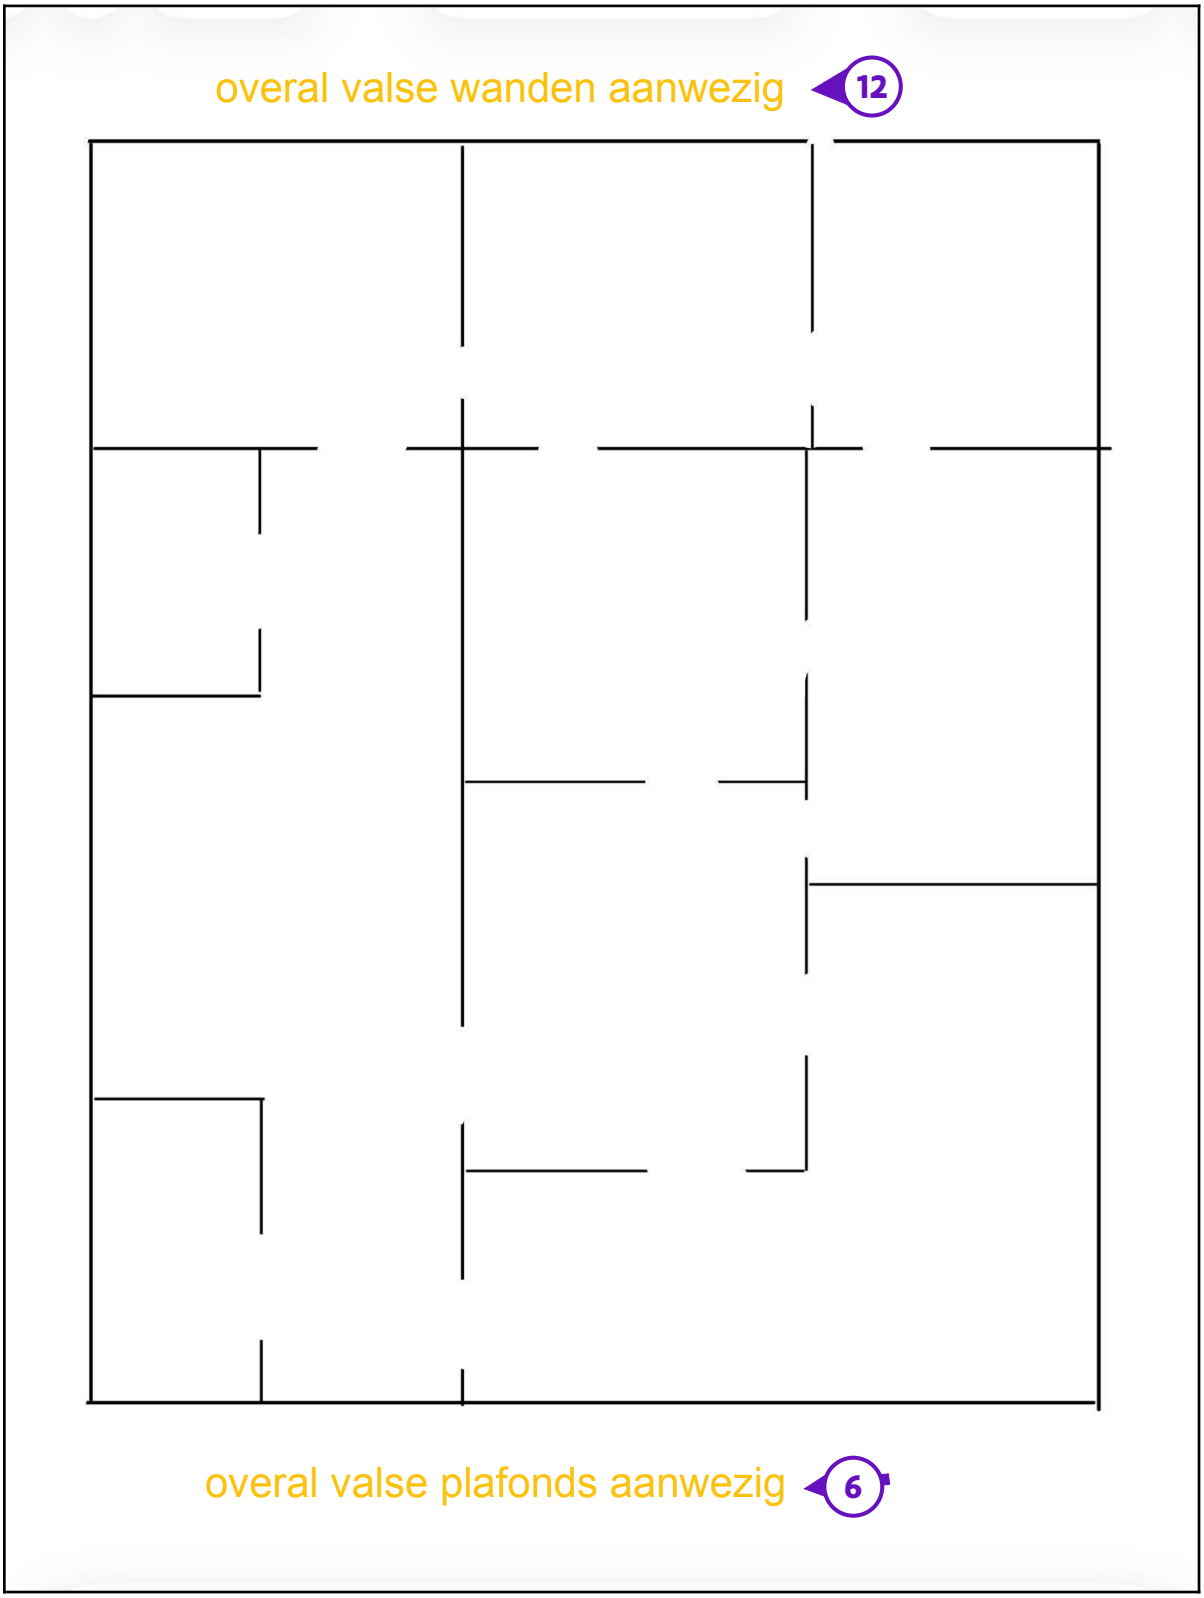
## Plan 1.4: Werkplaats/ koelcellen

| 6. Plafondafwerking in isolatie platen | Advies | - |
| 12. Valse wand(en)/voorzetwand(en) - isolatie platen | Advies | - |

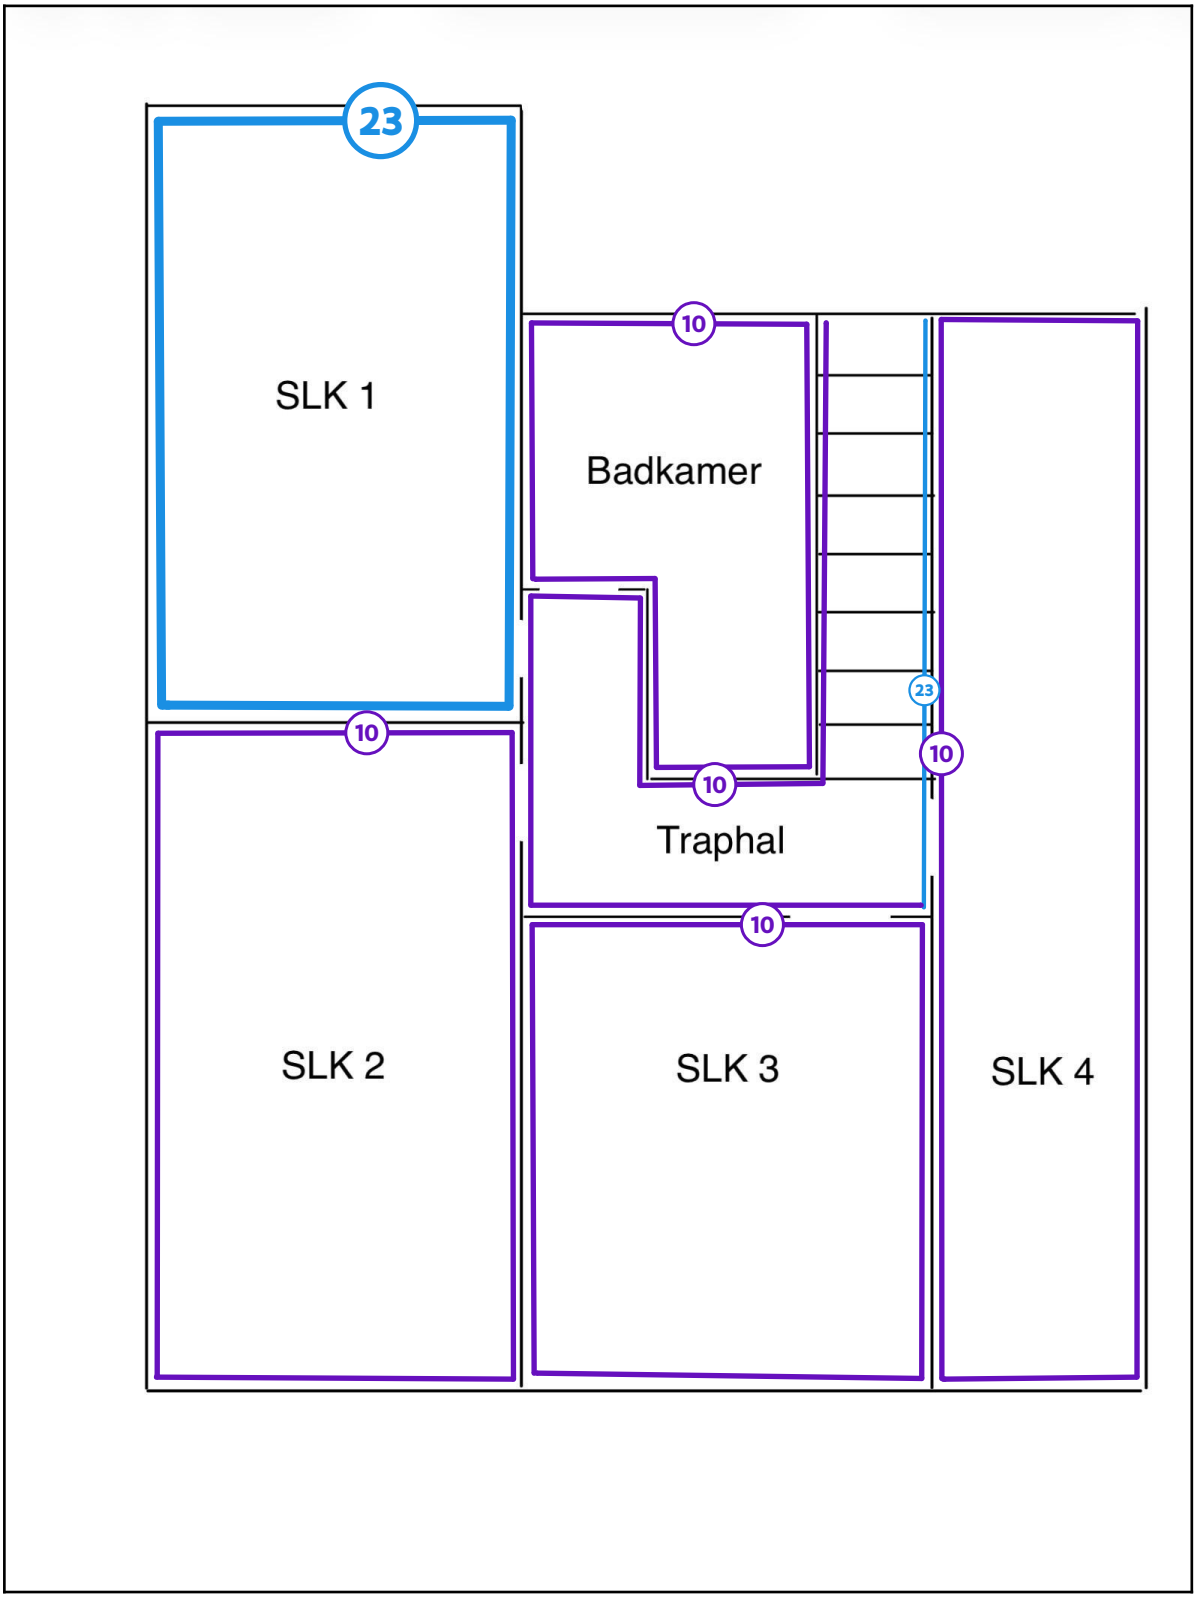
# Plan 1.5: Eerste verdieping

| 10. Valse wand(en)/voorzetwand(en) - Gipskarton-Pvc-hout | Advies | - |
| 23. Pleisterwerk wanden | Geen asbest | - |

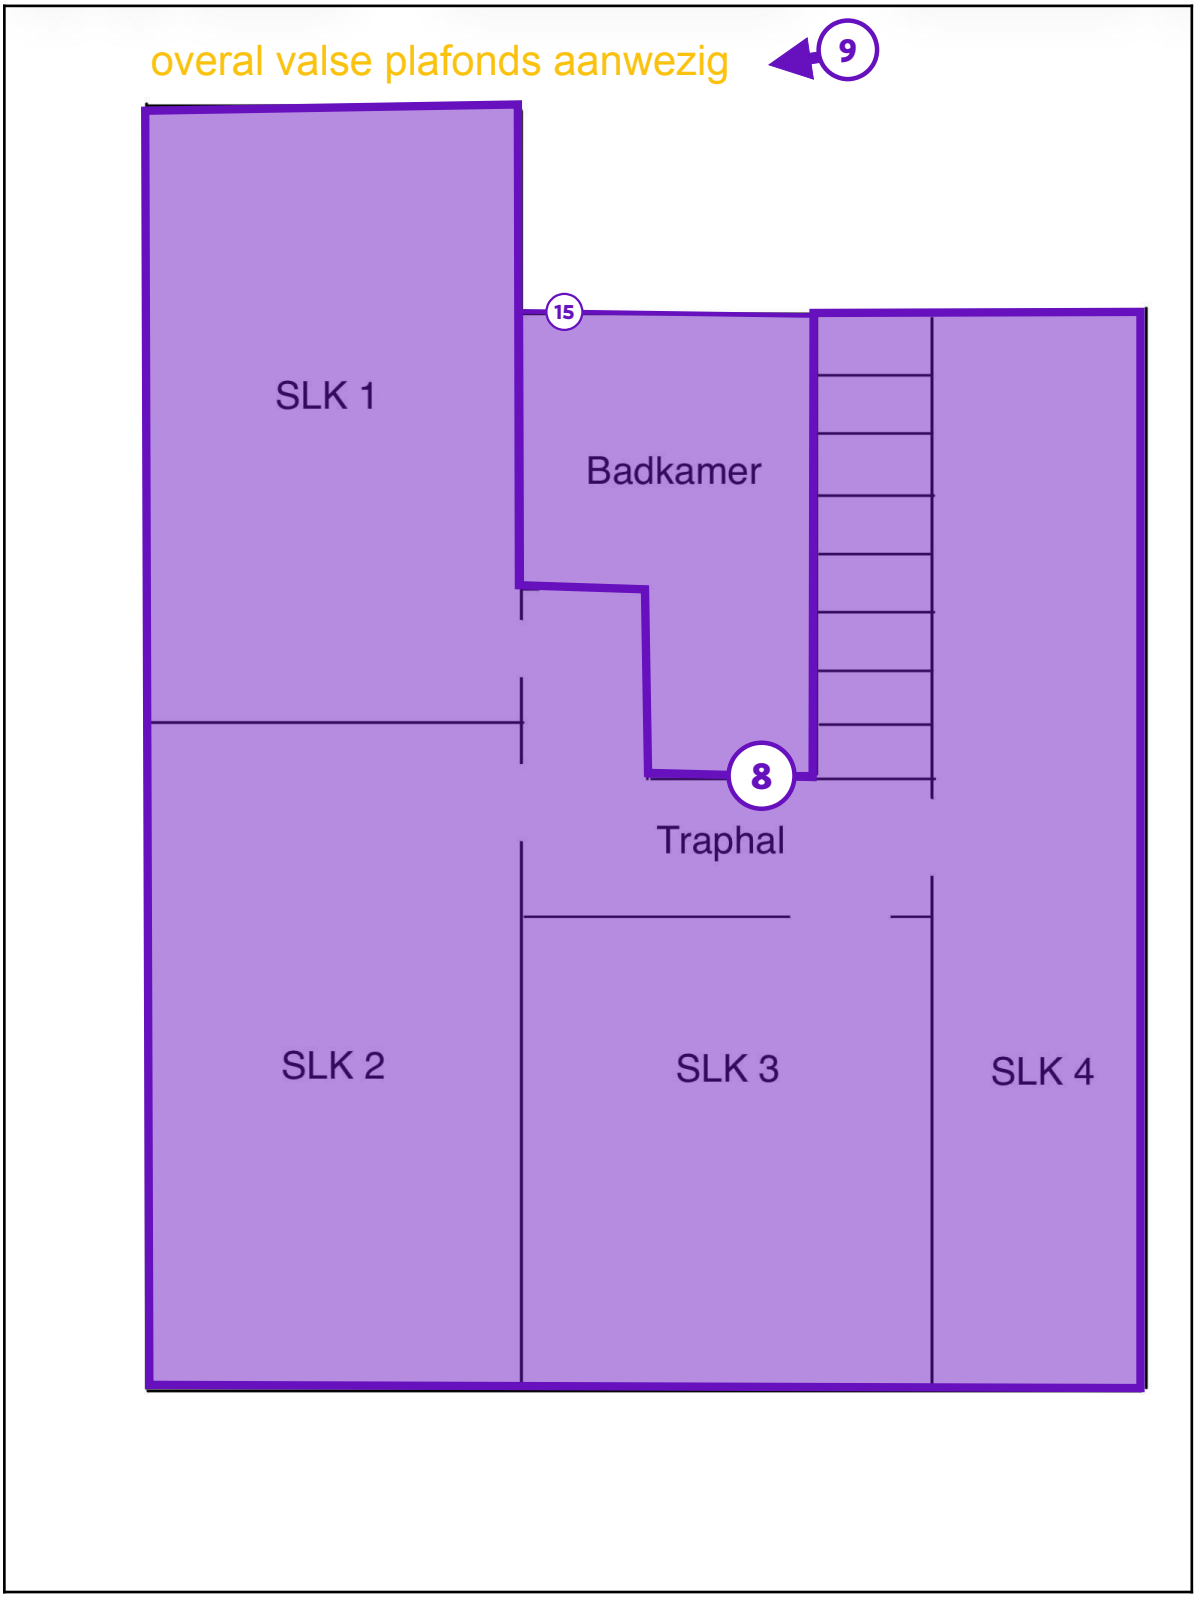
## Plan 1.6: Eerste verdieping

| 8. Vloerbekleding - Niet verdacht | Advies | - |
| 9. Plafondafwerking in gipskarton/hout/pvc | Advies | - |
| 15. Tegellijm onder vloertegels | Advies | - |

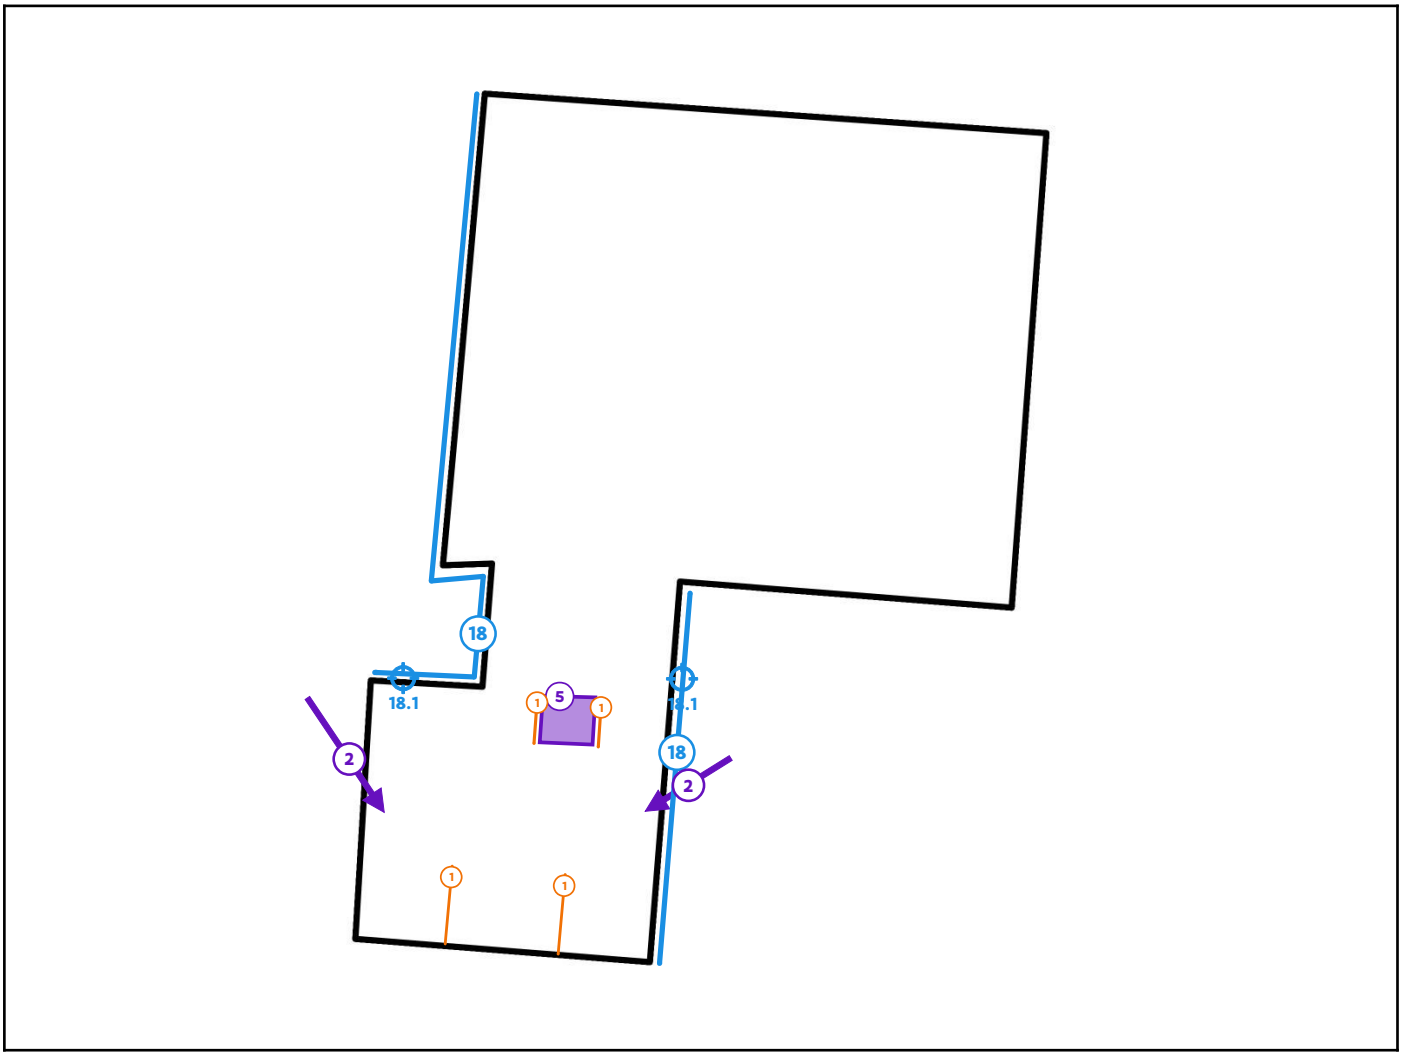
# Plan 1.8: Woning  plan

| Beschrijving | Type | Actie |
|---|---|---|
| 1. Gevelbekleding - roofing | Asbestmateriaal | Verwijderen |
| 2. Binnenzijde en bovenzijde van de schouw | Beperking | - |
| 5. Dakbedekking (>3,50m) | Beperking | - |

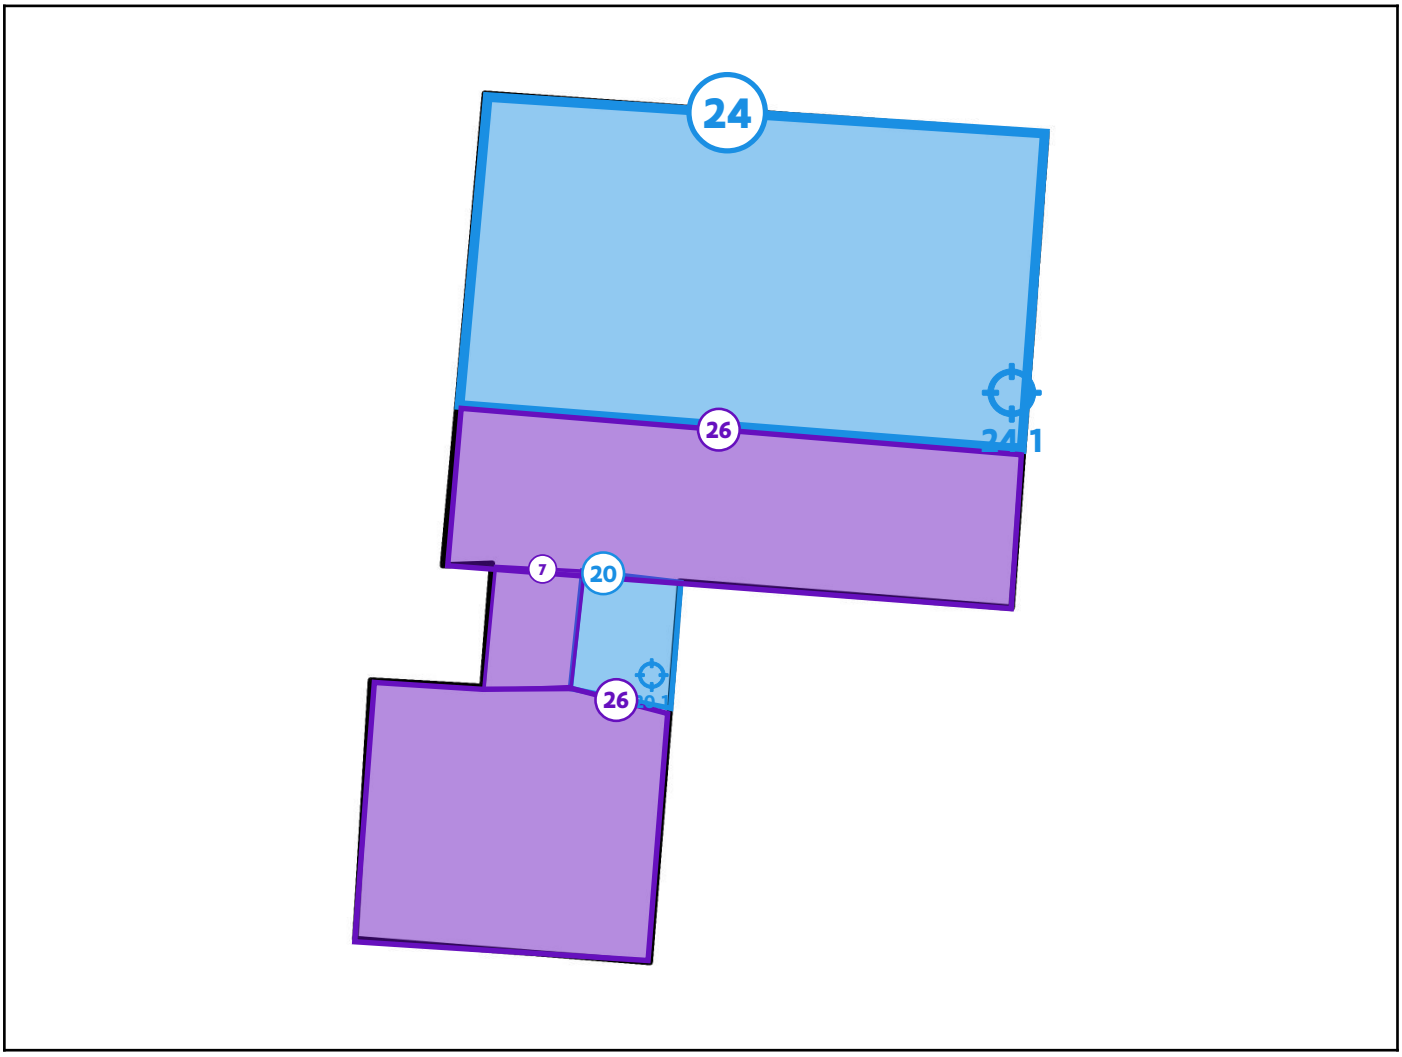
# Plan 1.9: Woning  plan

| Beschrijving | Type | Actie |
|---|---|---|
| 7. Dakbedekking - niet verdacht dak veranda | Advies | - |
| 20. Dakbedekking - Roofing dak stookplaats | Geen asbest | - |
| 24. Dakbedekking - Roofing dak werkplaats | Geen asbest | - |
| 26. Dakbedekking - niet verdacht | Overige ruimte of materiaal | - |

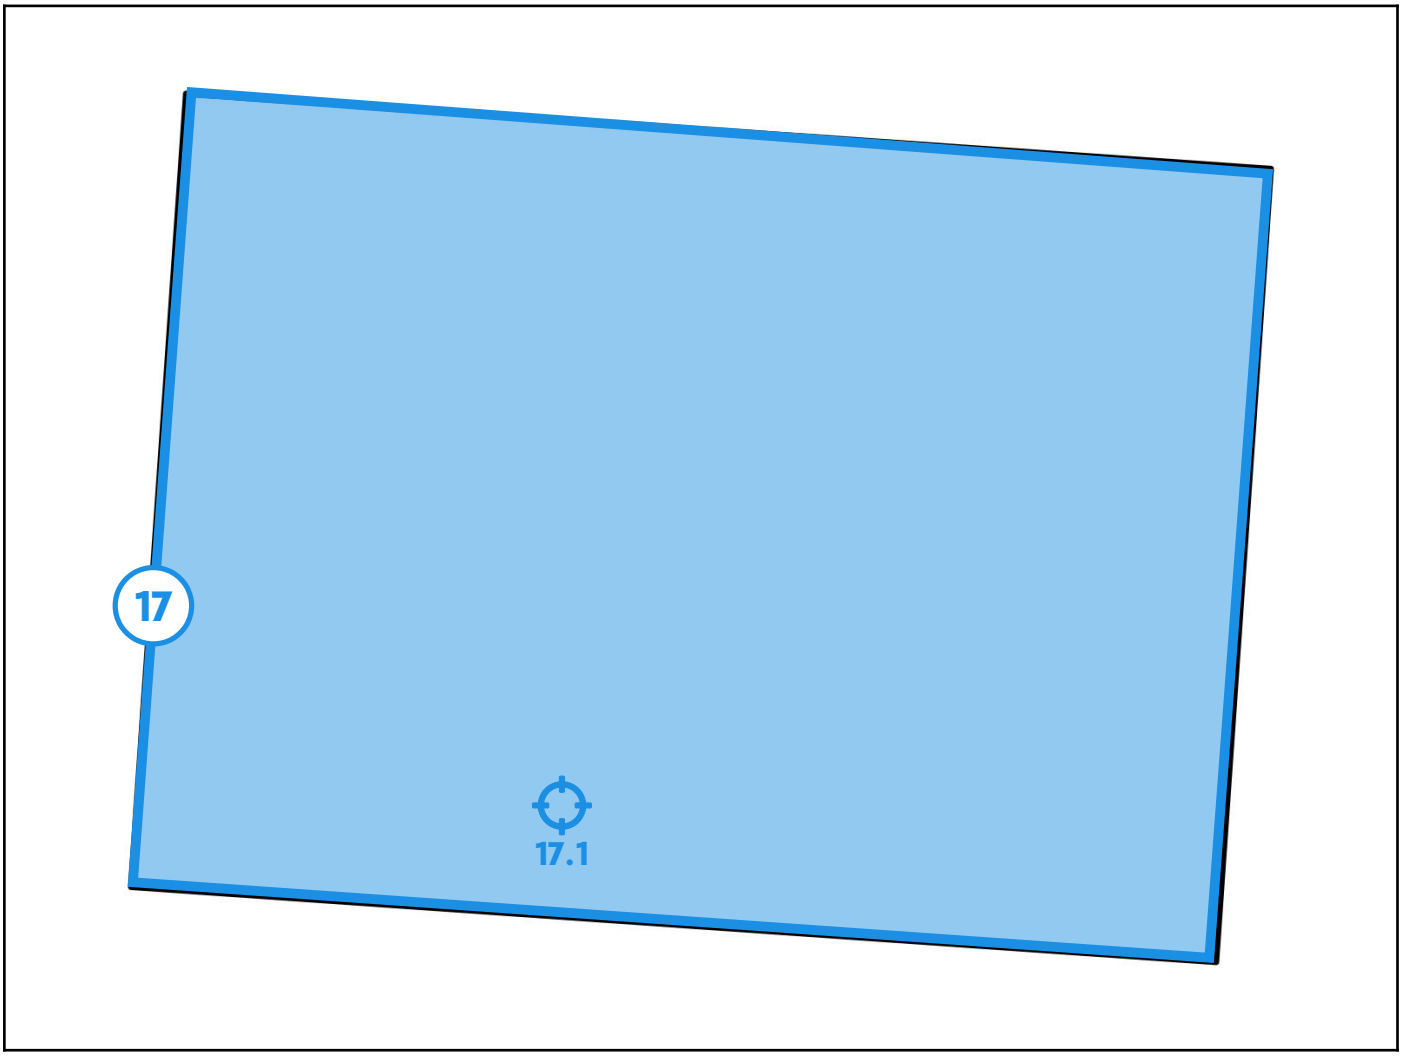
# Plan 2.1: Tuinhuis  plan

| Beschrijving | Type | Actie |
|---|---|---|
| 17. Dakbedekking - Roofing dak tuinhuis | Geen asbest | - |

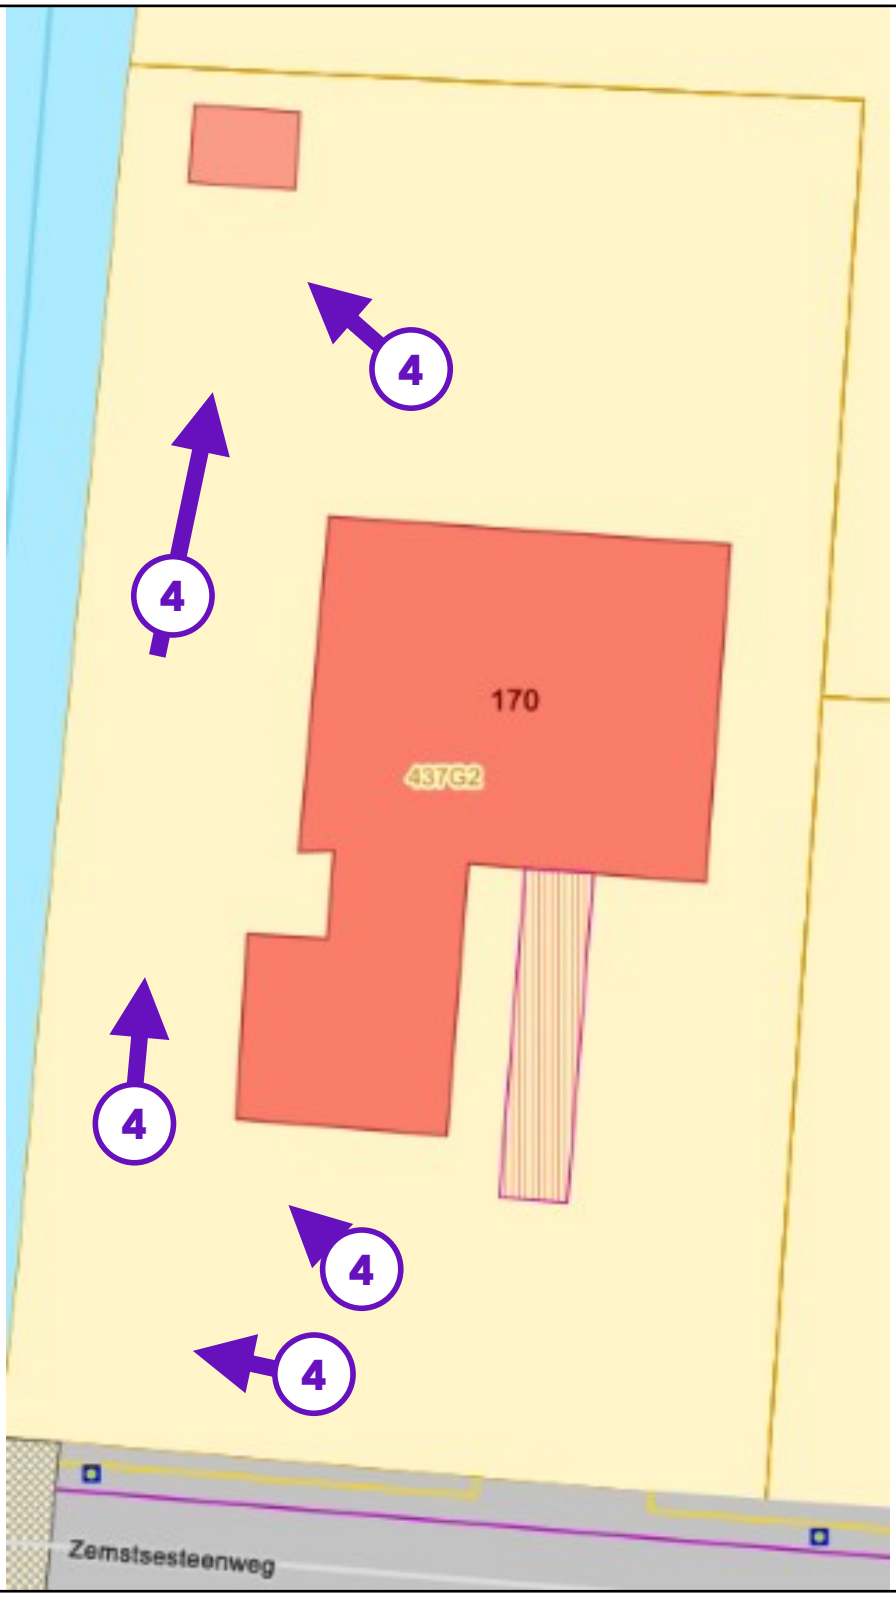
## Plan 4.1: Vaststellingen buiten de constructies

| 4. Overwoekerde vegetatie | Beperking | - |

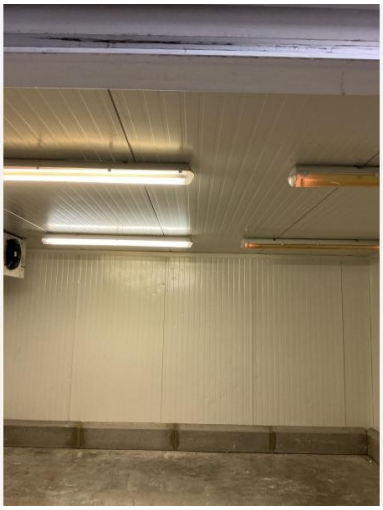
# Fiche 6: Plafondafwerking in isolatie platen

Het plafond bestaat uit niet-asbestverdachte isolatie platen . Zonder destructie is het niet mogelijk om na te gaan of er asbestverdachte materialen aanwezig zijn achter de gipskartonplaten/hout-/pvc platen.

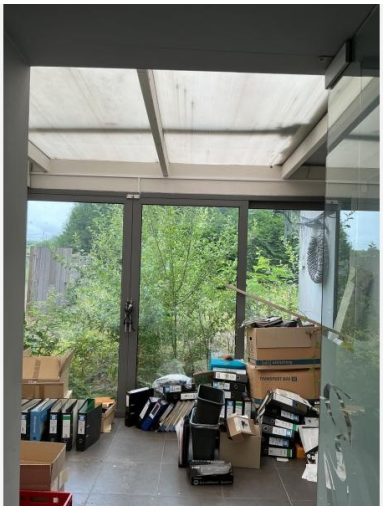
# Fiche 7: Dakbedekking - niet verdacht dak veranda

Dak bestaat uit PCB platen

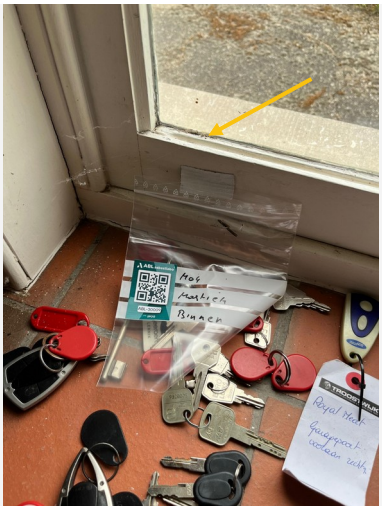
*Overzichtsfoto*

Geen asbest

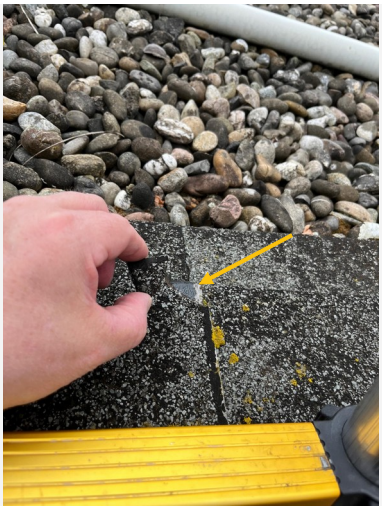
*Overzichtsfoto*

Geen asbest

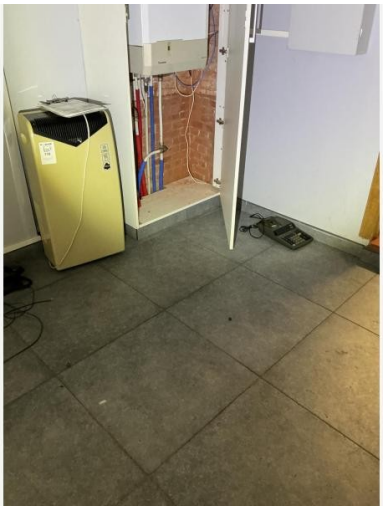
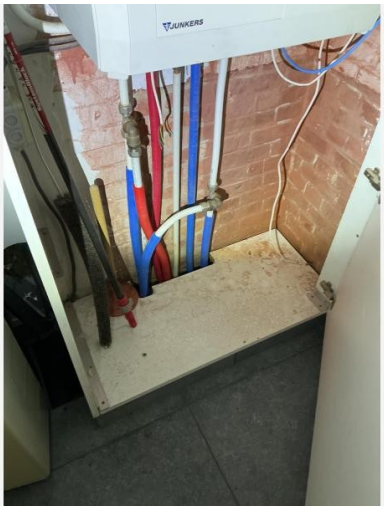
## Fiche 28: Leidingisolatie - niet verdacht

| Beschrijving | Notitie | Terug te vinden op plannen |
|---|---|---|
| Fiche 28: Leidingisolatie - niet verdacht | De aanwezige leidingisolatie is niet asbest verdacht. Deze bestaat uit | Plan 1.1: Gelijkvloers |
