Asbestinventarisatetest

Edgar Tinellaan 26, 8500 Kortrijk

Attestnummer : 20240605-000279.000

Niet-asbestveilig

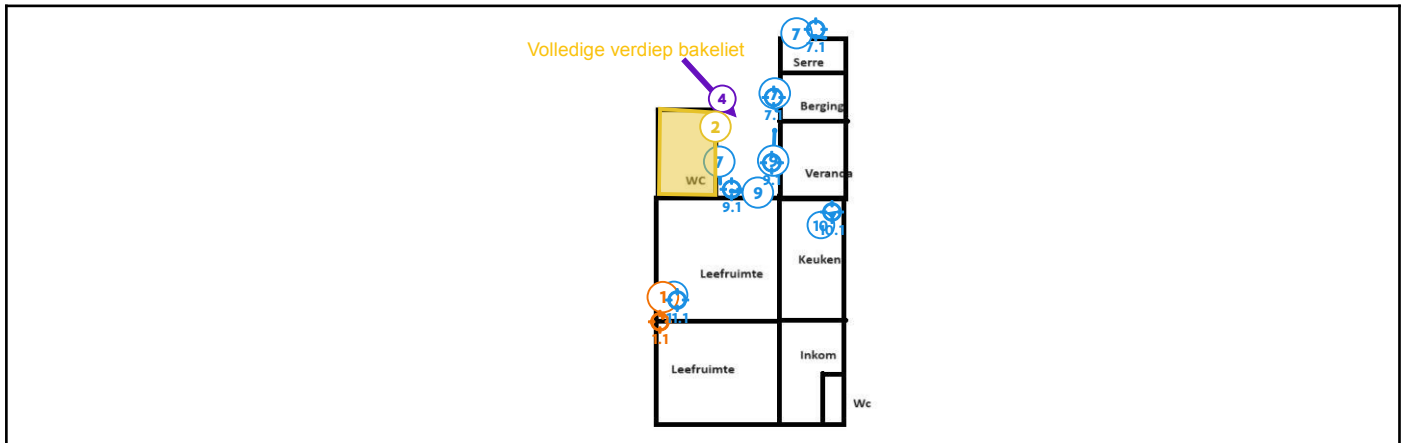
Plan 1.1: Woning plan - Gelijkvloers

Beschrijving	Type	Actie
1. RF beplating kachel leefruimte	Asbestmateriaal	Verwijderen
1.1 Code: MM05	Puntmonster	-
2. Roofing platdak	Asbestmateriaal	Zorgvuldig beheren
4. Bakeliet - elektriciteit	Advies	-
7. Vensterbank buitenzijde aanbouw	Geen asbest	-
7.1 Code: MM04	Puntmonster	-
9. Mastiek tussen beglazing en gevelmetselwerk	Geen asbest	-
9.1 Code: MM03	Mengmonster	-
10. anti-dreun matje aan wastafel in keuken	Geen asbest	-
10.1 Code: MM07	Puntmonster	-
11. Touw kachel leefruimte	Geen asbest	-
11.1 Code: MM06	Puntmonster	-

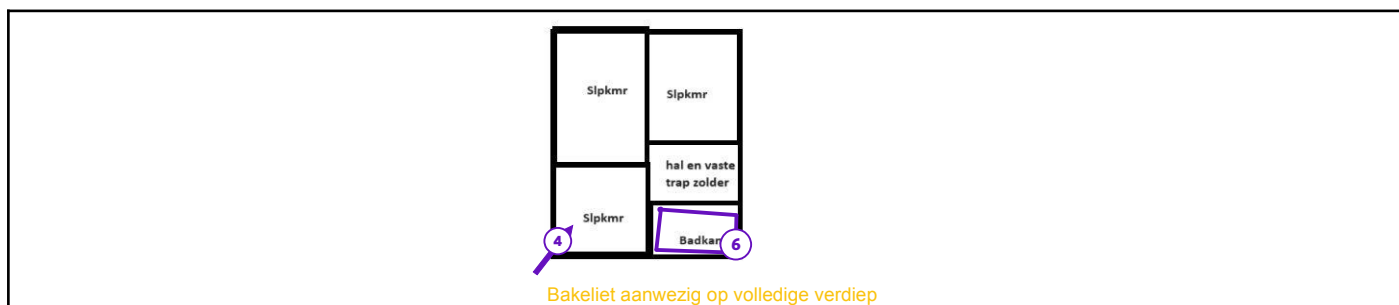
Plan 1.2: Woning plan - 1ste verdiep

Beschrijving	Type	Actie
4. Bakeliet - elektriciteit	Advies	-
6. Tegels met verlijming badkamer	Advies	-

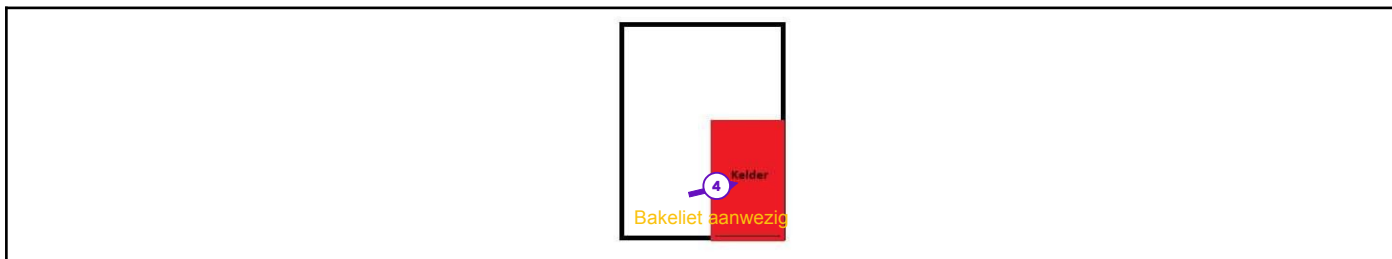
Plan 1.3: Woning plan - Kelder

Beschrijving	Type	Actie
4. Bakeliet - elektriciteit	Advies	-

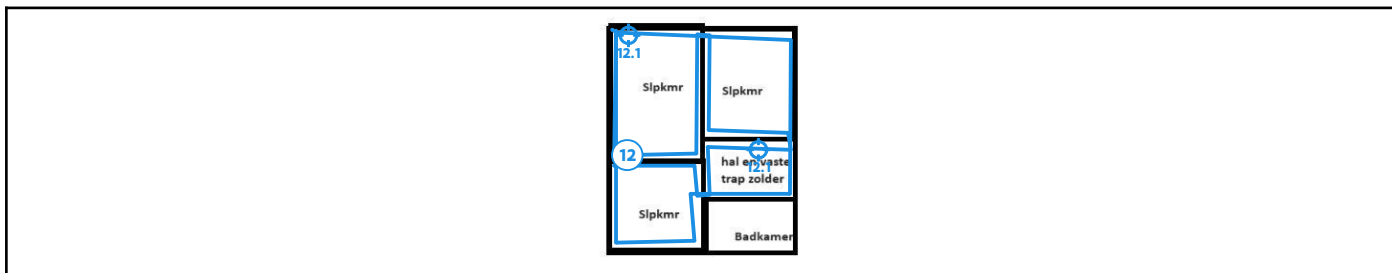
Plan 1.5: Woning plan - 1ste verdiep Muur

Beschrijving	Type	Actie
12. Pleisterwerk Muur	Geen asbest	-
12.1 Code: MM01	Mengmonster	-

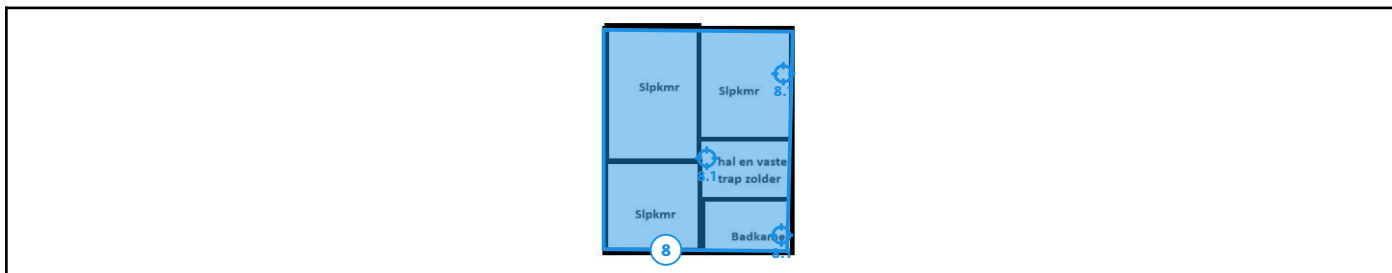
Plan 1.6: Woning plan - 1ste verdiep Plafond

Beschrijving	Type	Actie
8. Pleisterwerk plafond	Geen asbest	-
8.1 Code: MM02	Mengmonster	-

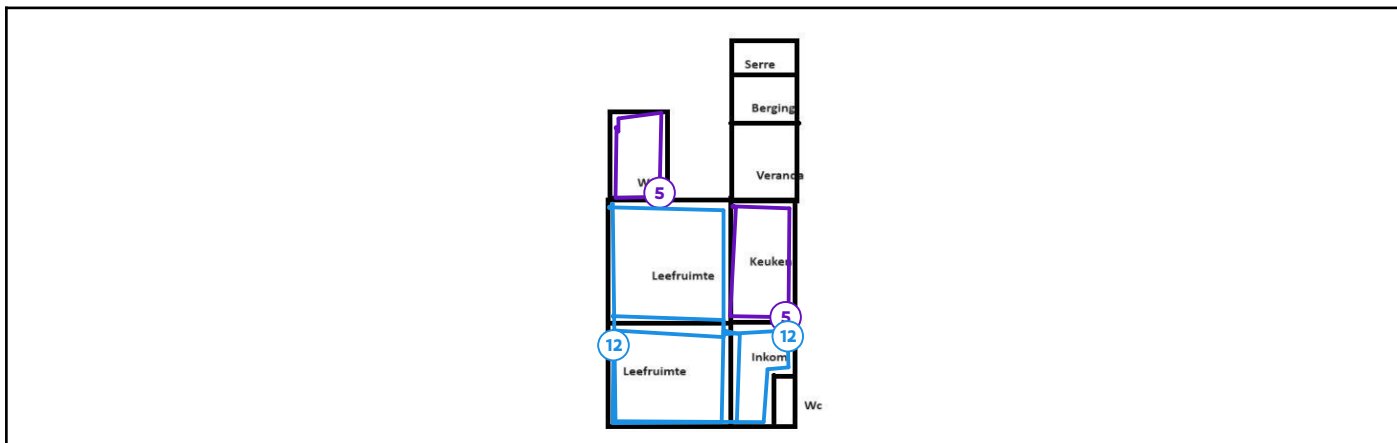
Plan 1.7: Woning plan - Gelijkvloers Muur

Beschrijving	Type	Actie
5. Beplating muur en plafond	Advies	-
12. Pleisterwerk Muur	Geen asbest	-

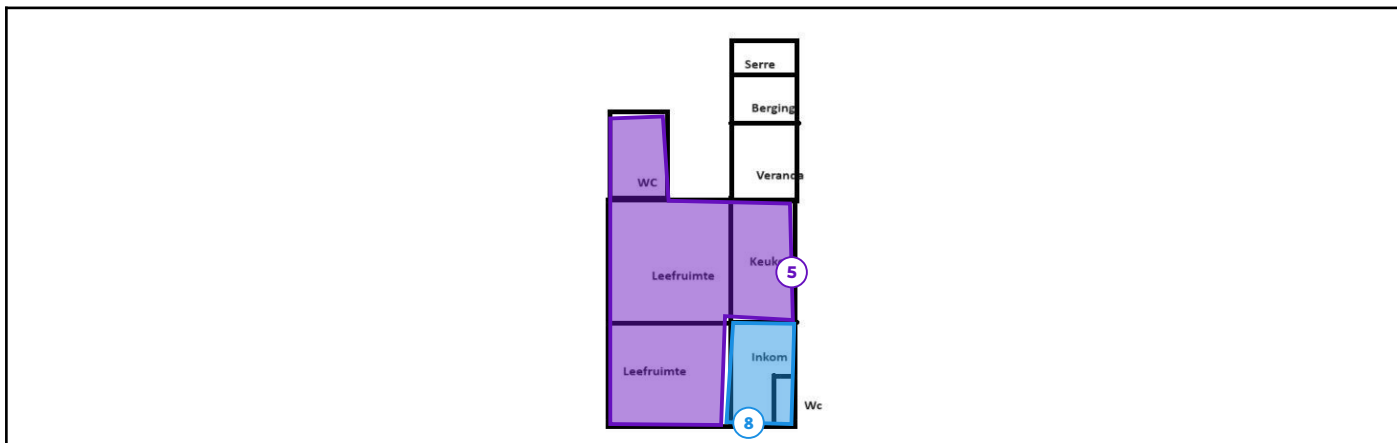
Plan 1.8: Woning plan - Gelijkvloers Plafond

Beschrijving	Type	Actie
5. Beplating muur en plafond	Advies	-
8. Pleisterwerk plafond	Geen asbest	-

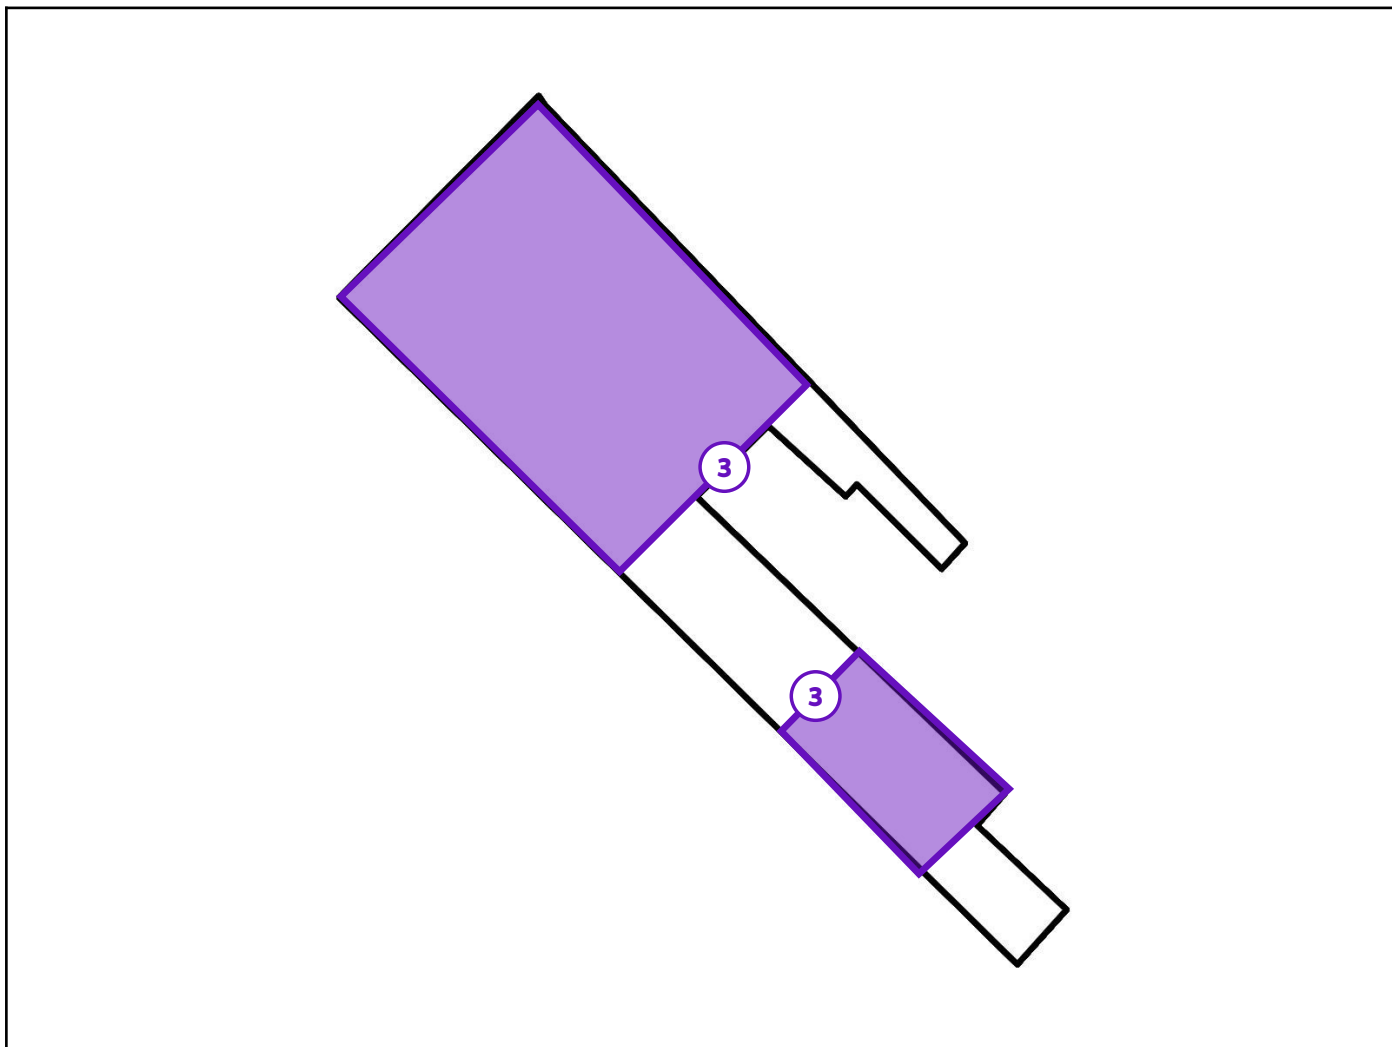
Plan 1.9: Woning plan - dak

Beschrijving	Type	Actie
3. Geen onderdak woning en aanbouw	Advies	-
