Asbestinventarisatetest

Rosa Laperelaan 11, 8501 Kortrijk

Attestnummer : 20240605-000169.000

Uitgegeven op : 05.06.2024

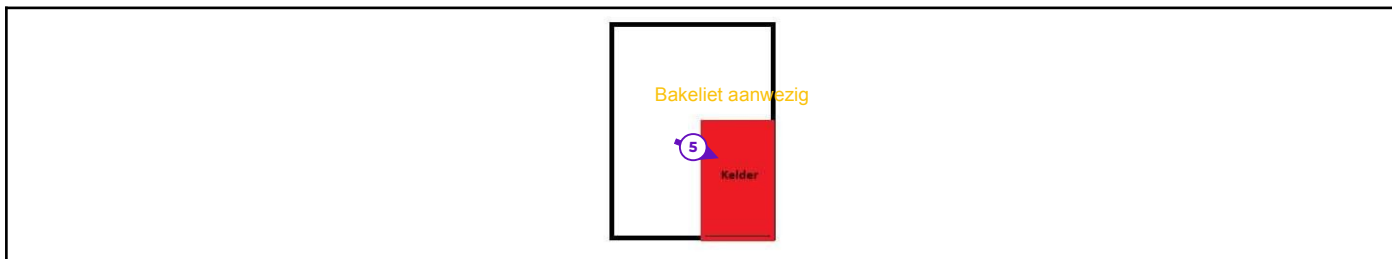
Plan 1.3: Woning plan - Kelder

Beschrijving	Type	Actie
5. Bakeliet - elektriciteit	Advies	-

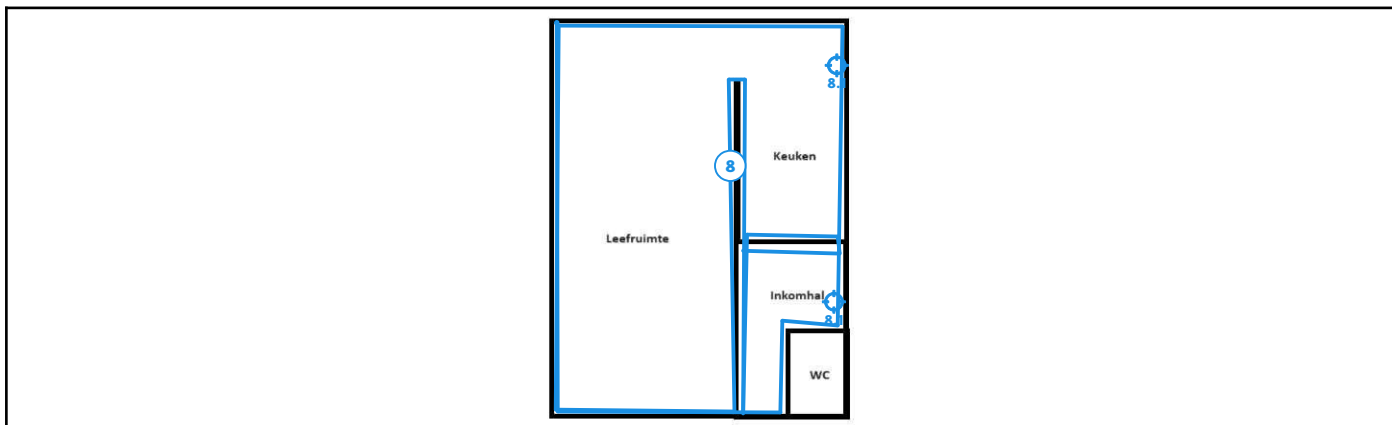
Plan 1.5: Woning plan - Gelijkvloers Muur

Beschrijving	Type	Actie
8. Pleisterwerk Muur	Geen asbest	-
8.1 Code: MM01	Mengmonster	-

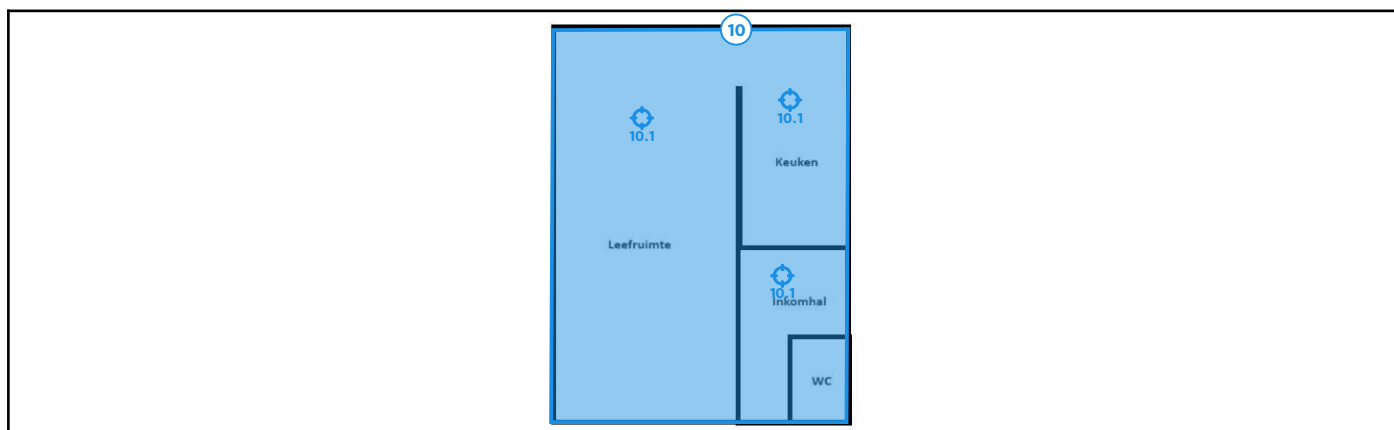
Plan 1.6: Woning plan - Gelijkvloers Plafond

Beschrijving	Type	Actie
10. Pleisterwerk Plafond	Geen asbest	-
10.1 Code: MM02	Mengmonster	-

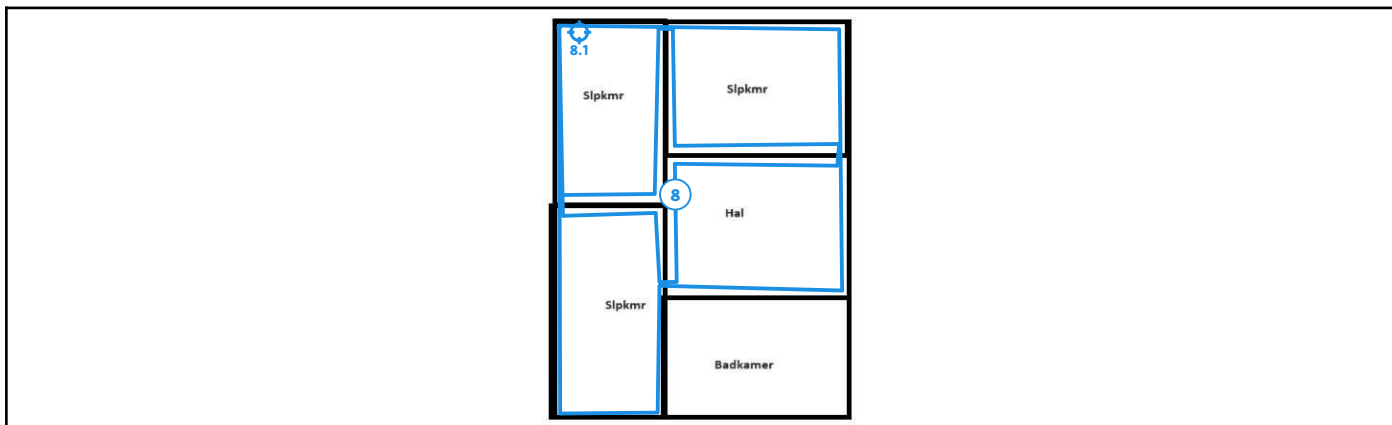
Plan 1.7: Woning plan - 1ste verdiep Muur

Beschrijving	Type	Actie
8. Pleisterwerk Muur	Geen asbest	-
8.1 Code: MM01	Mengmonster	-

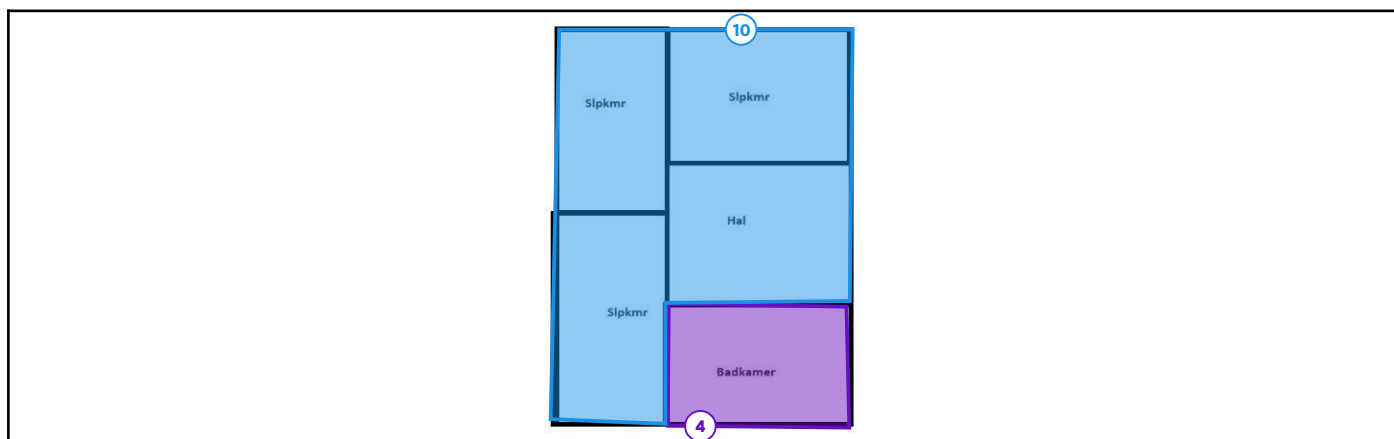
Plan 1.8: Woning plan - 1ste verdiep Plafond

Beschrijving	Type	Actie
4. Plaatmateriaal plafond badkamer	Advies	-
10. Pleisterwerk Plafond	Geen asbest	-
