# Asbestinventarisatetest

Poortersstraat 55, 8510 Kortrijk

Attestnummer : 20240525-000047.000

Uitgegeven op : 25.05.2024

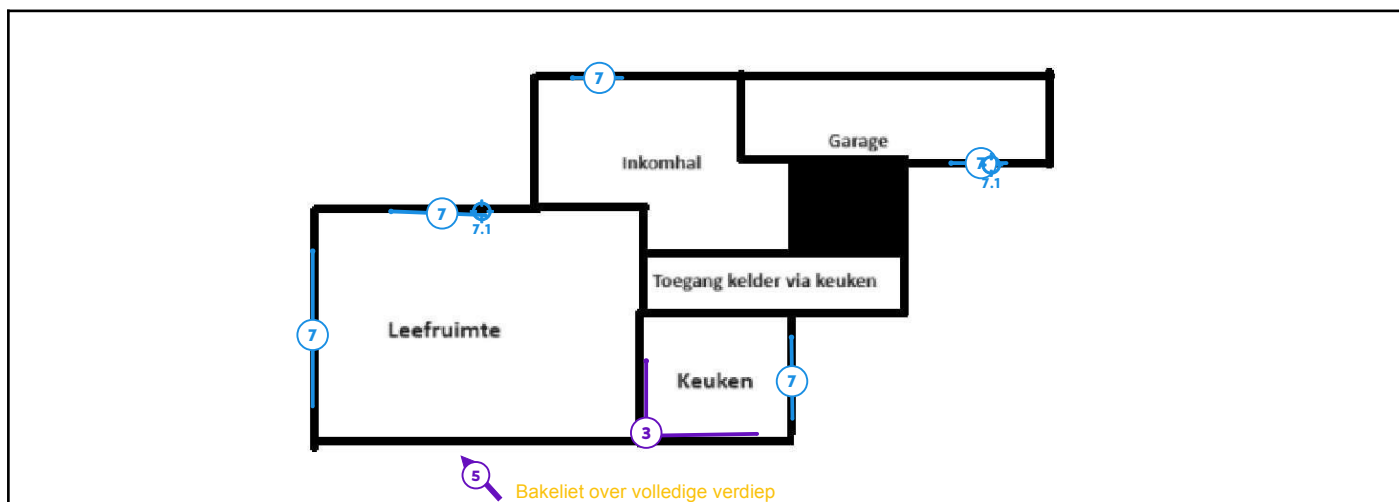
## Plan 1.2: Woning Grondplan Gelijkvloers

Beschrijving	Type	Actie
3. Tegels keuken en badkamer	Advies	-
5. Bakeliet - elektriciteit	Advies	-
7. Mastiek tussen gevel en buitenschrijnwerk	Geen asbest	-
7.1 Code: MM05	Mengmonster	-

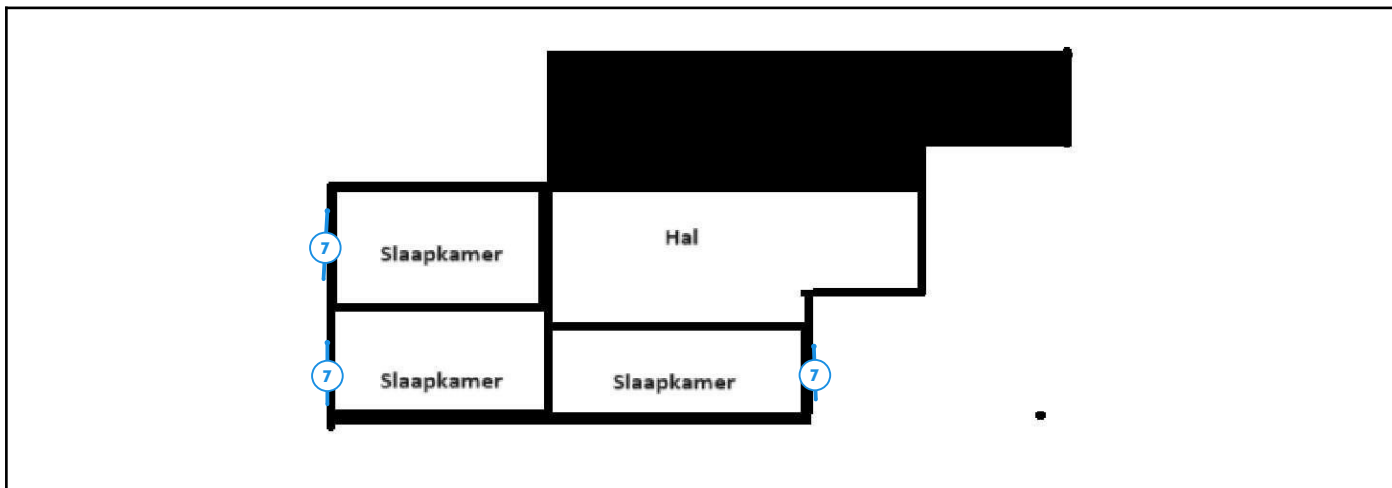
## Plan 1.4: Woning Grondplan 1ste verdiep

Beschrijving	Type	Actie
7. Mastiek tussen gevel en buitenschrijnwerk	Geen asbest	-

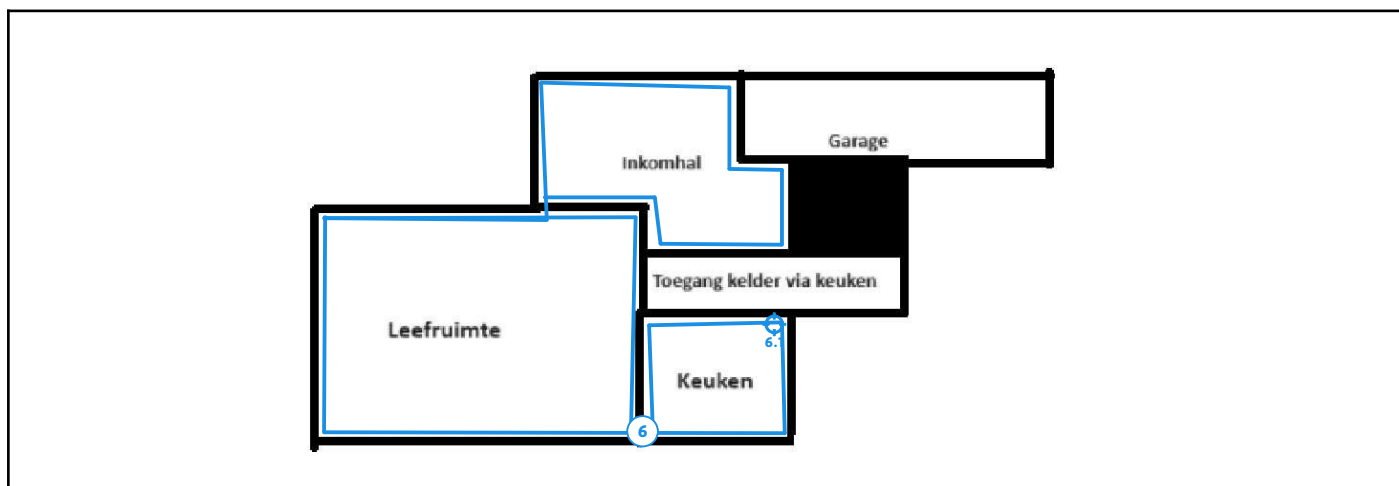
## Plan 1.7: Woning Grondplan Gelijkvloers Muur

Beschrijving	Type	Actie
6. Pleisterwerk Muur	Geen asbest	-
6.1 Code: MM01	Mengmonster	-

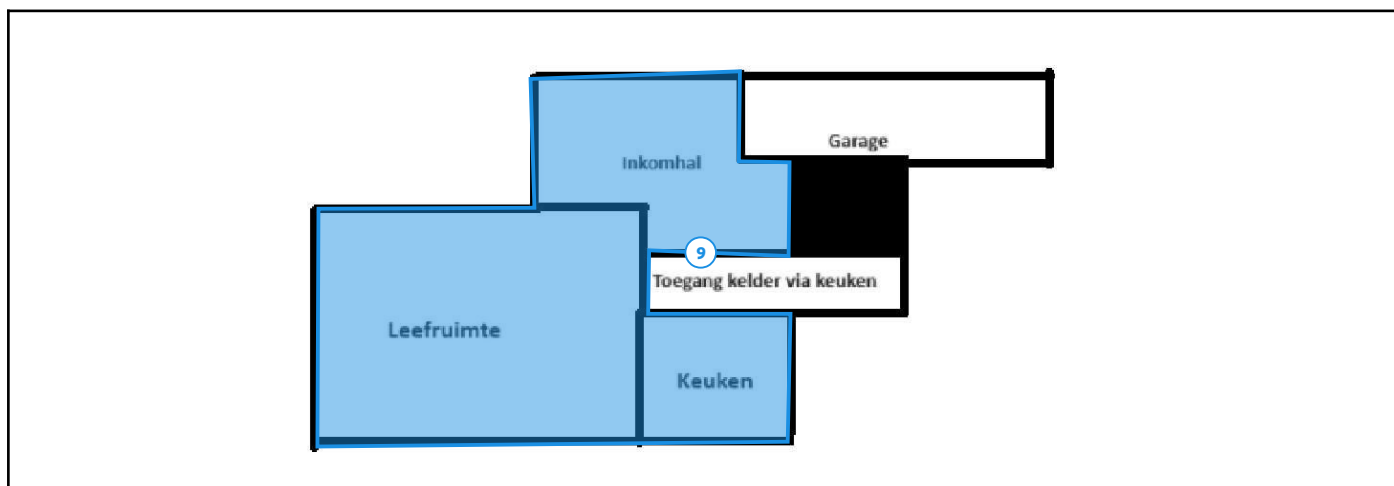
## Plan 1.8: Woning Grondplan Gelijkvloers Plafond

Beschrijving	Type	Actie
9. Pleisterwerk Plafond	Geen asbest	-

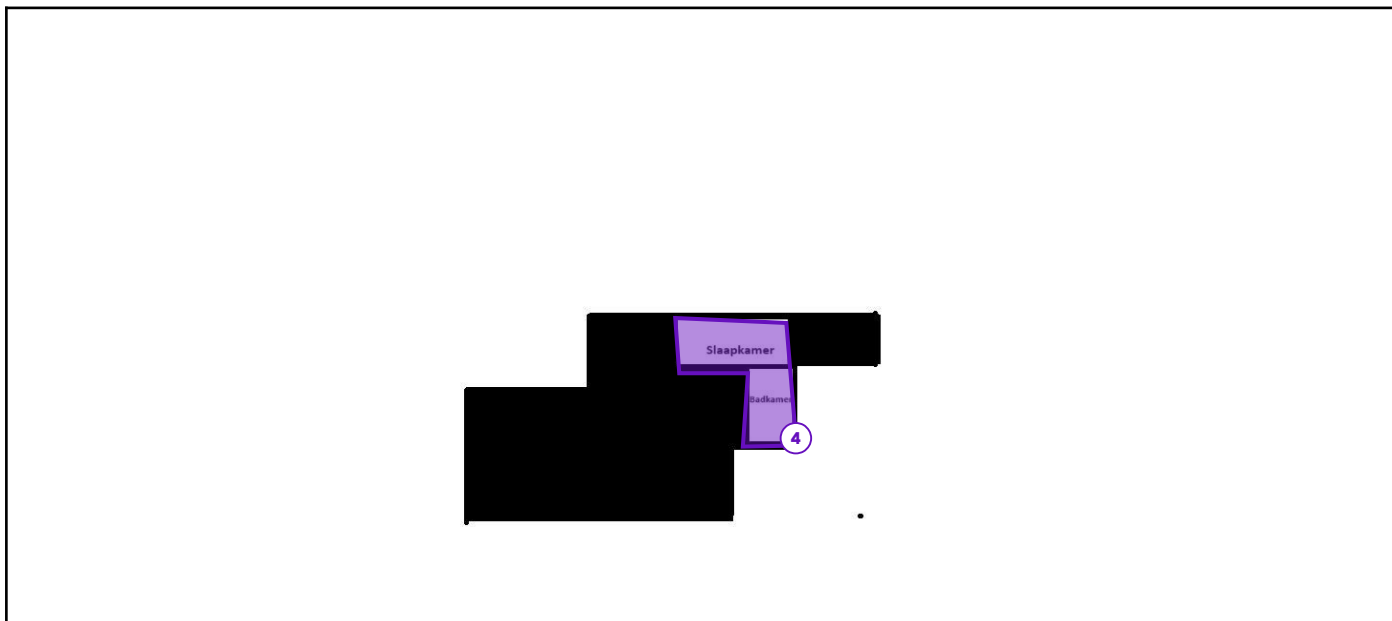
## Plan 1.9: Woning Grondplan Tussenverdiep Muur

Beschrijving	Type	Actie
4. Plafond plaatmateriaal	Advies	-

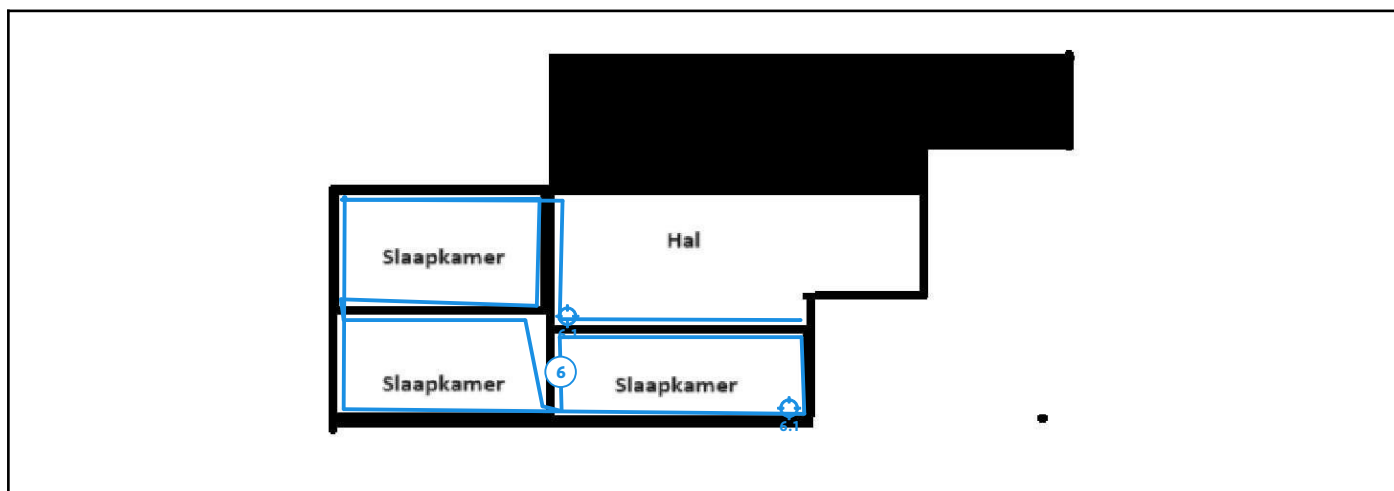
## Plan 1.10: Woning Grondplan 1ste verdiep Muur

Beschrijving	Type	Actie
6. Pleisterwerk Muur	Geen asbest	-
6.1 Code: MM01	Mengmonster	-

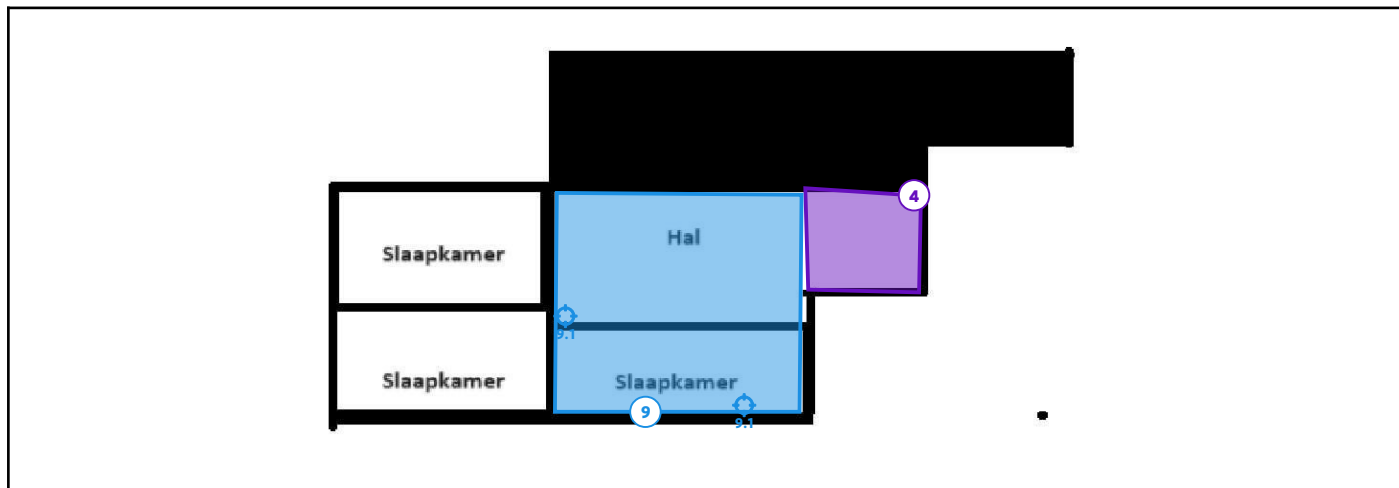
## Plan 1.11: Woning Grondplan 1ste verdiep Plafond

Beschrijving	Type	Actie
4. Plafond plaatmateriaal	Advies	-
9. Pleisterwerk Plafond	Geen asbest	-
9.1 Code: MM02	Mengmonster	-
