# Asbestinventarisatetest

Invalidenlaan 4, 8500 Kortrijk

Attestnummer : 20240702-000525.000

Uitgegeven op : 02.07.2024

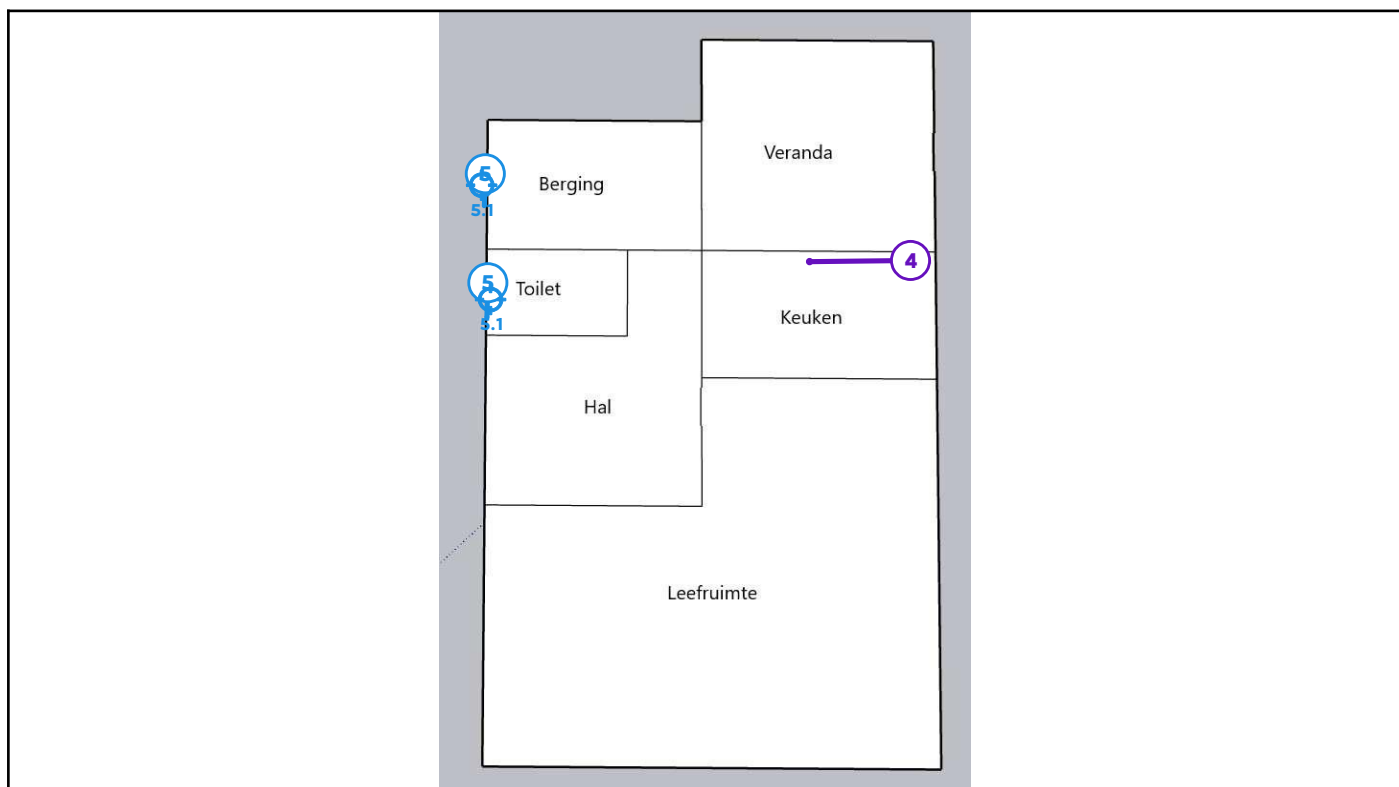
## Plan 1.2: Woning plan - Gelijkvloers

Beschrijving	Type	Actie
4. Tegels keuken en badkamer	Advies	-
5. Oude restanten mastiek beglazing	Geen asbest	-
5.1 Code: MM03	Puntmonster	-

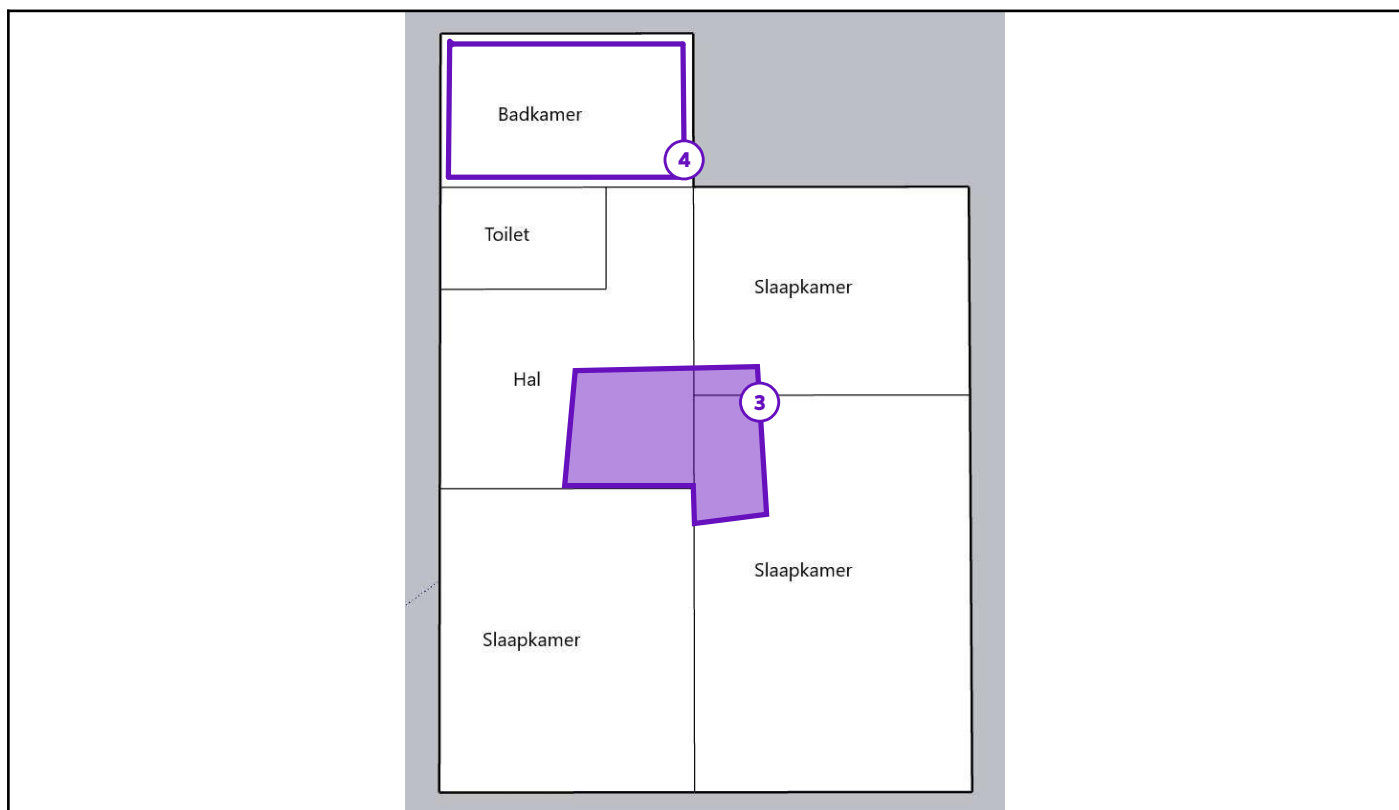
## Plan 1.3: Woning plan - 1ste Verdiep

Beschrijving	Type	Actie
3. Geen verdachte vloerzeil 1ste verdiep	Advies	-
4. Tegels keuken en badkamer	Advies	-

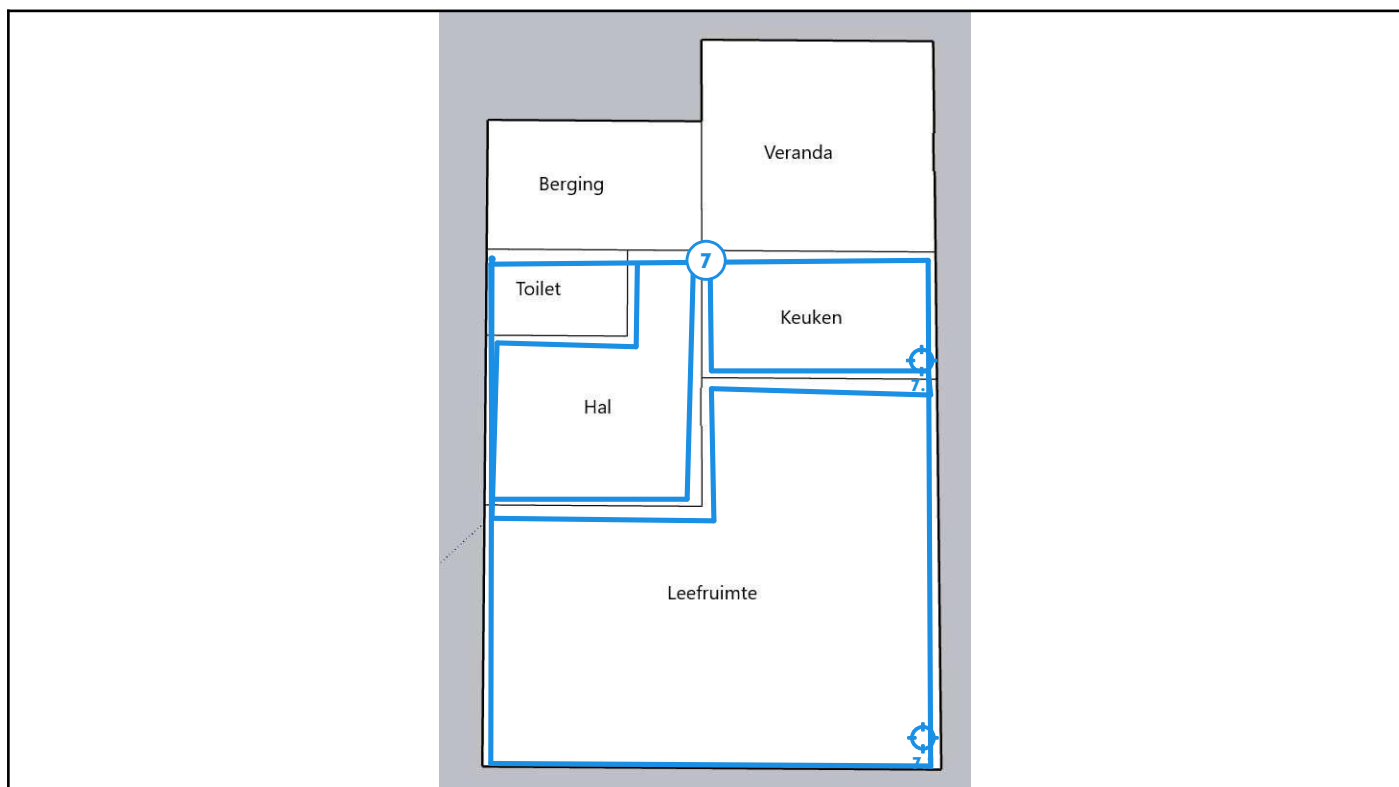
## Plan 1.5: Woning plan - Gelijkvloers Muur

Beschrijving	Type	Actie
7. Pleisterwerk Muur	Geen asbest	-
7.1 Code: MM01	Mengmonster	-

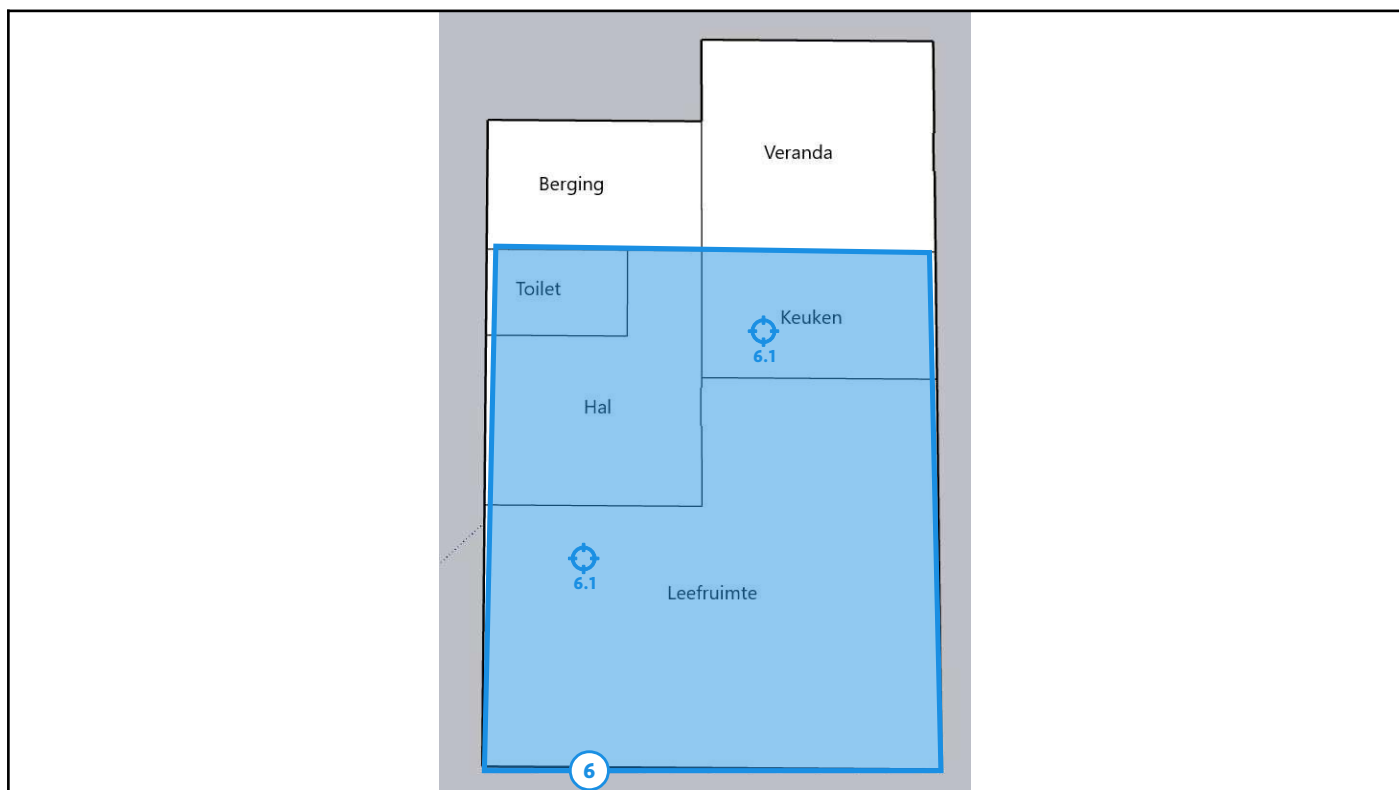
## Plan 1.6: Woning plan - Gelijkvloers Plafond

Beschrijving	Type	Actie
6. Pleisterwerk Plafond	Geen asbest	-
6.1 Code: MM02	Mengmonster	-

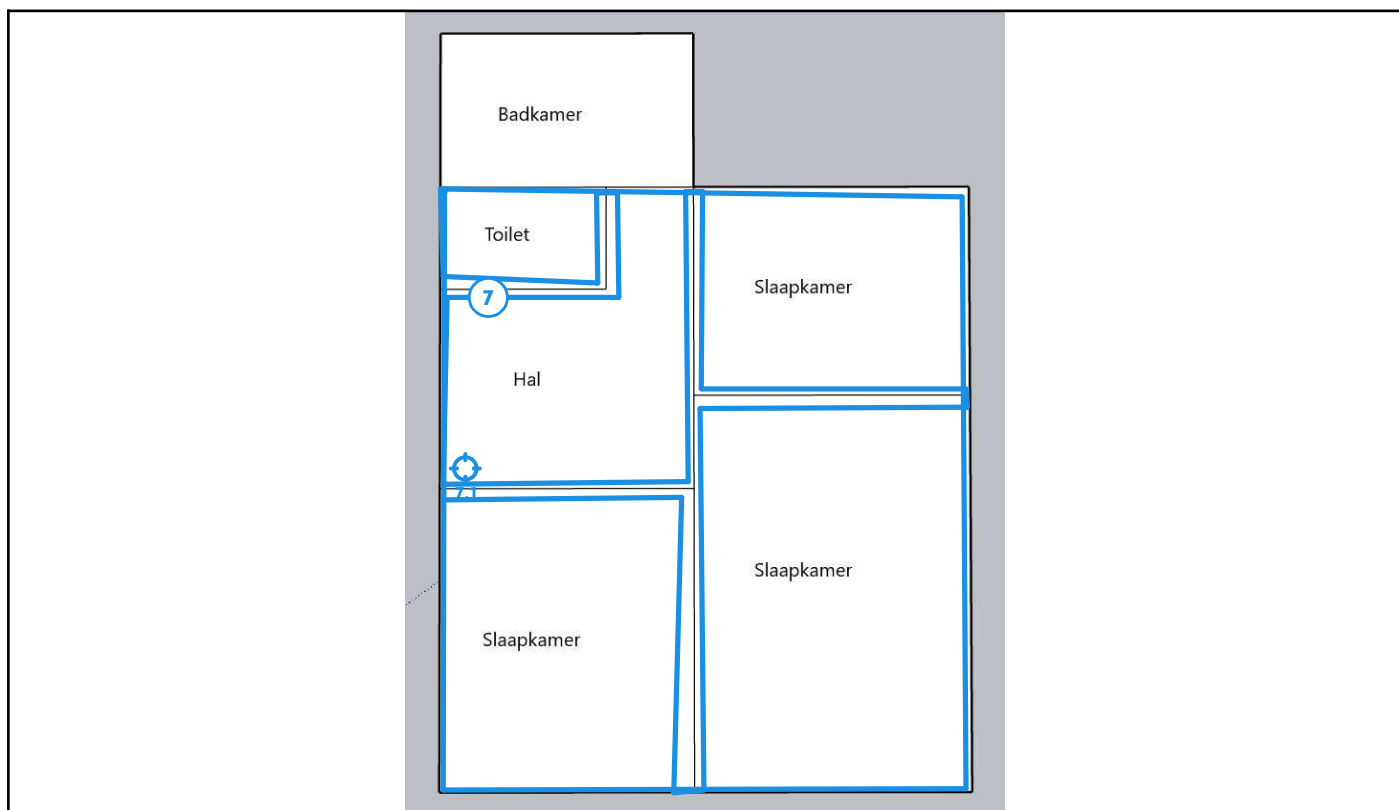
## Plan 1.7: Woning plan - 1ste verdiep Muur

Beschrijving	Type	Actie
7. Pleisterwerk Muur	Geen asbest	-
7.1 Code: MM01	Mengmonster	-

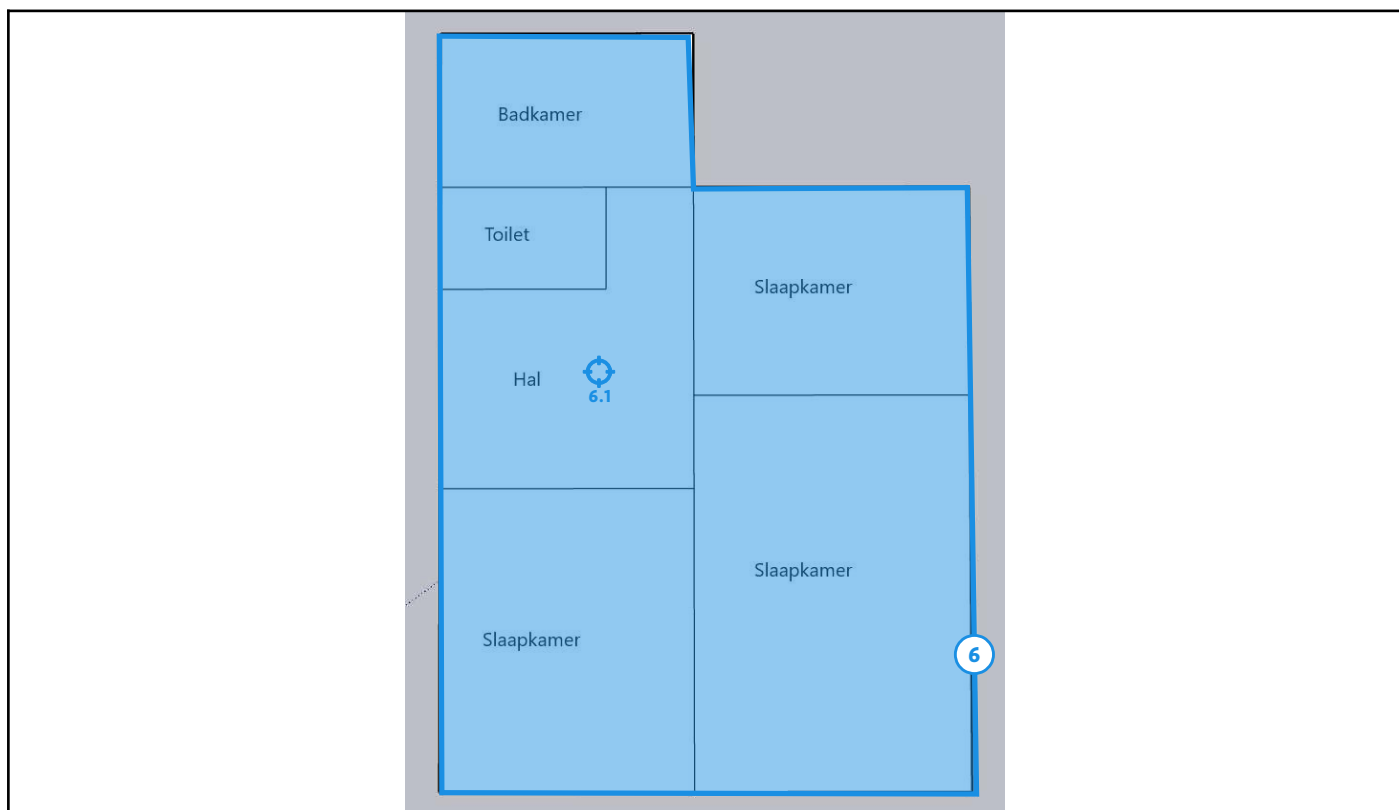
## Plan 1.8: Woning plan - 1ste verdiep Plafond

Beschrijving	Type	Actie
6. Pleisterwerk Plafond	Geen asbest	-
6.1 Code: MM02	Mengmonster	-
